MEMORIA DESCRIPTIVA DE LAS OBRAS DE RESTAURACION QUE SE EFECTUARAN EN LA CASA DEL BANCO CENTRAL HIPOTECARIO EN EL CUSCO.

### MEMORIA DESCRIPTIVA DE LA CASA DEL BANCO CENTRAL HIPOTECARIO EN EL CUSCO.

## CASA DE CLORINDA MATTO DE TURNER

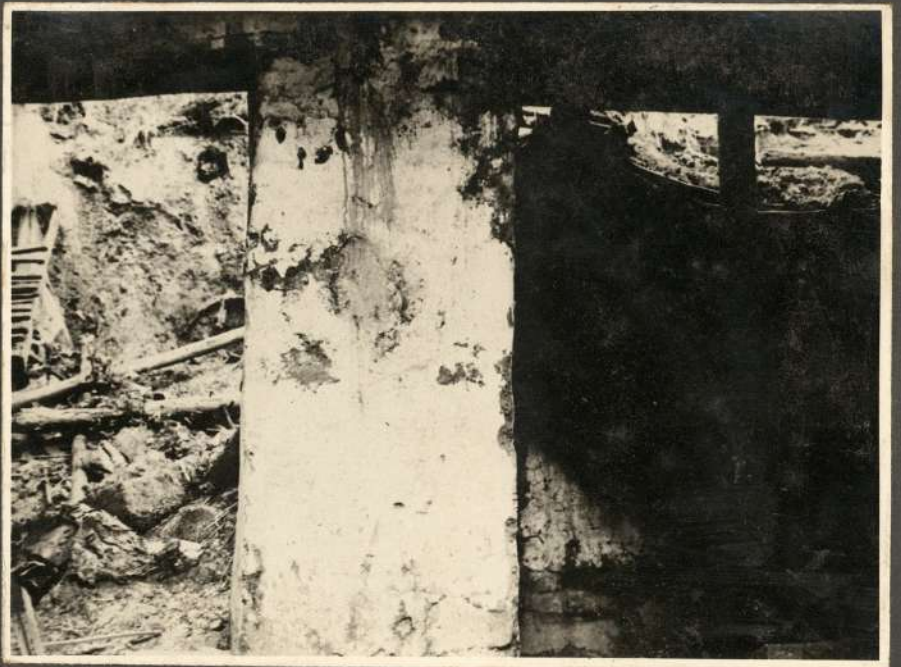
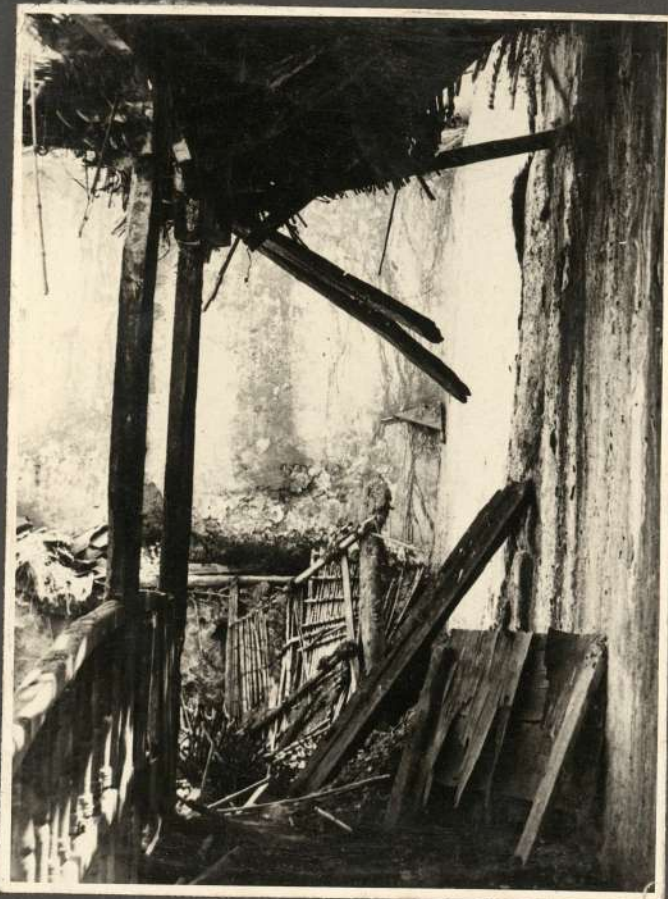
NOV-75  
 ①-③ Ambiente 122  
 presencia de escom-  
 bros, basura y del  
 mechin central  
 ③ Limpieza y repum-  
 telamiento del 122

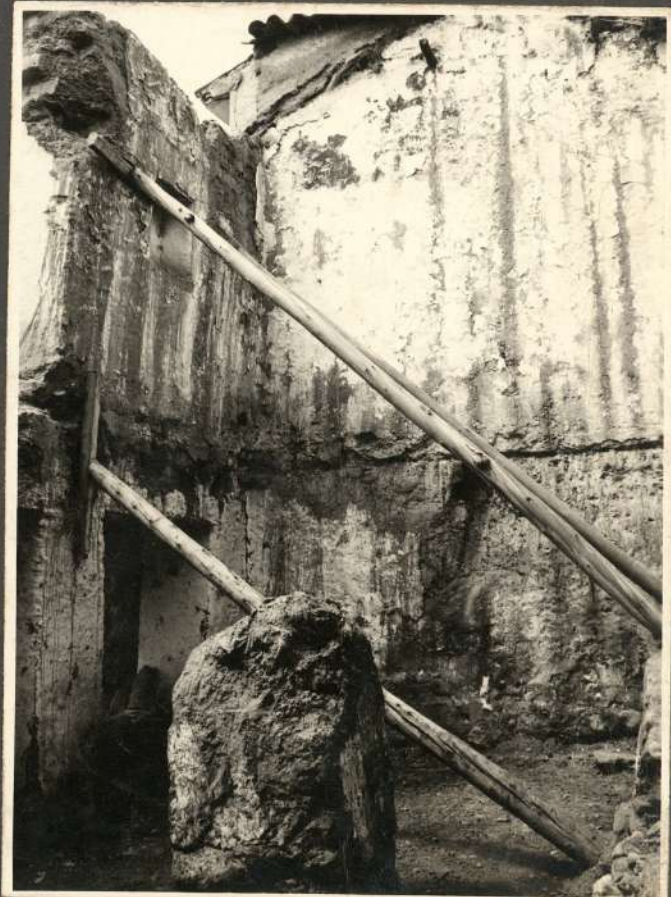
A-122 y A-219  
 Corredor en proceso  
 de deterioro y con  
 escombros  
 NOV-75

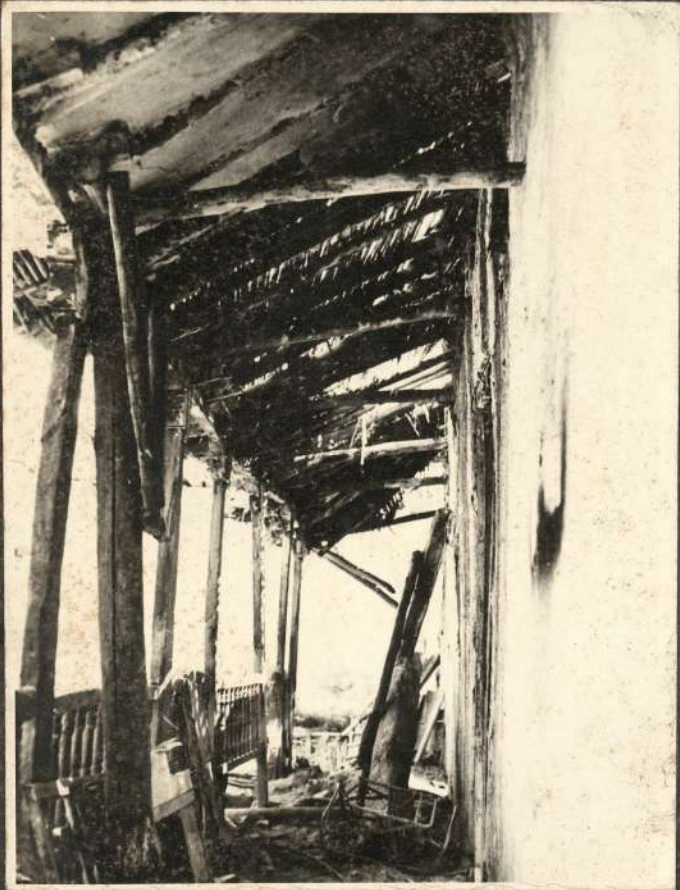
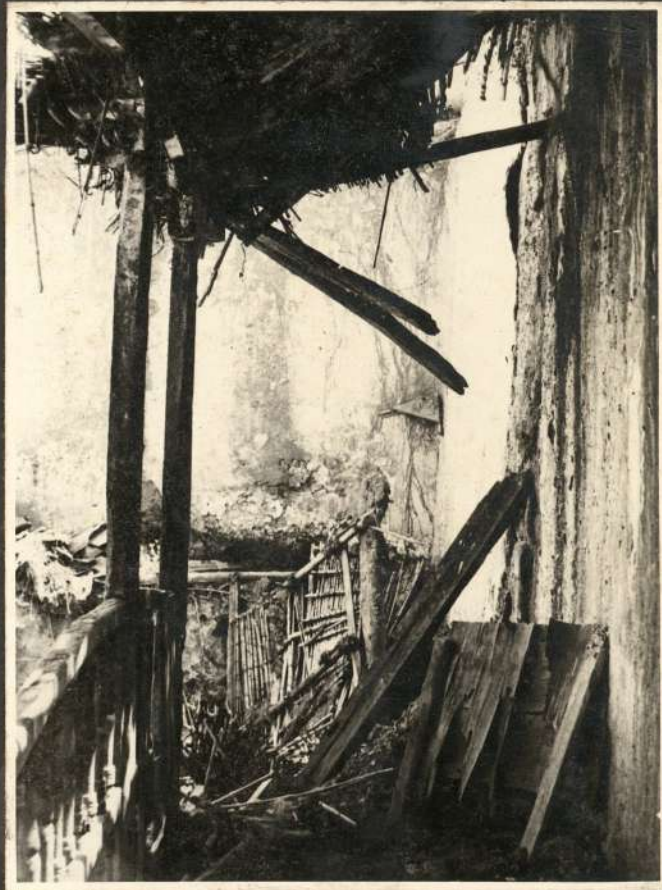
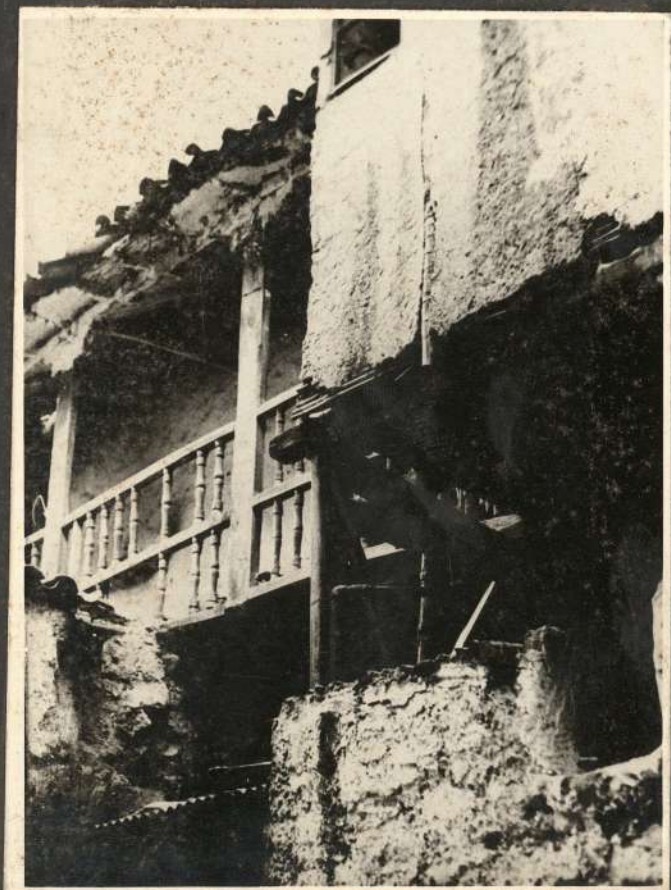
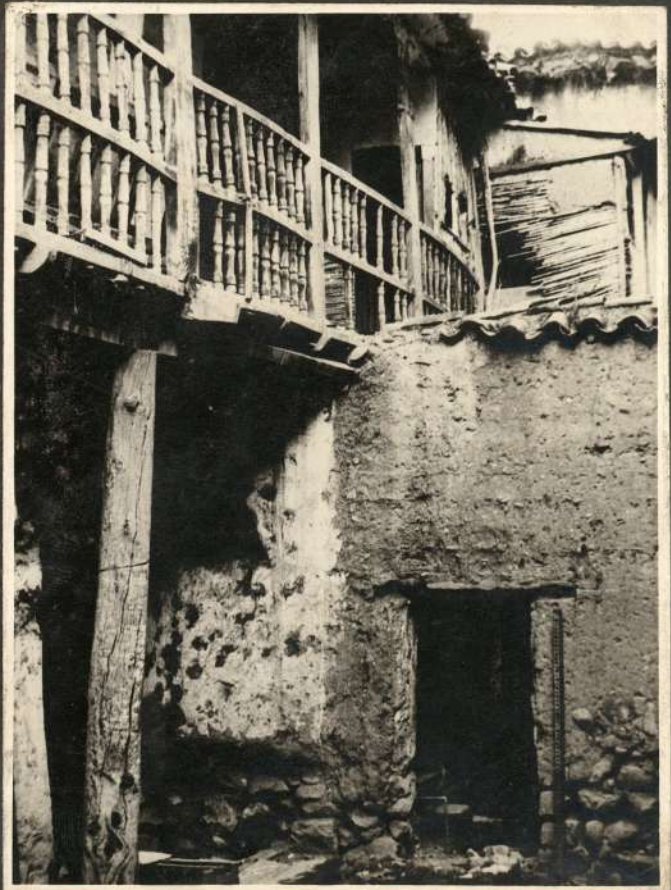
①-② VISTAS : GALERIA 2º PATIO → 122

③-④ GALERIA 2º PATIO : CONSTRUCCIONES precarias y muros deteriorados.

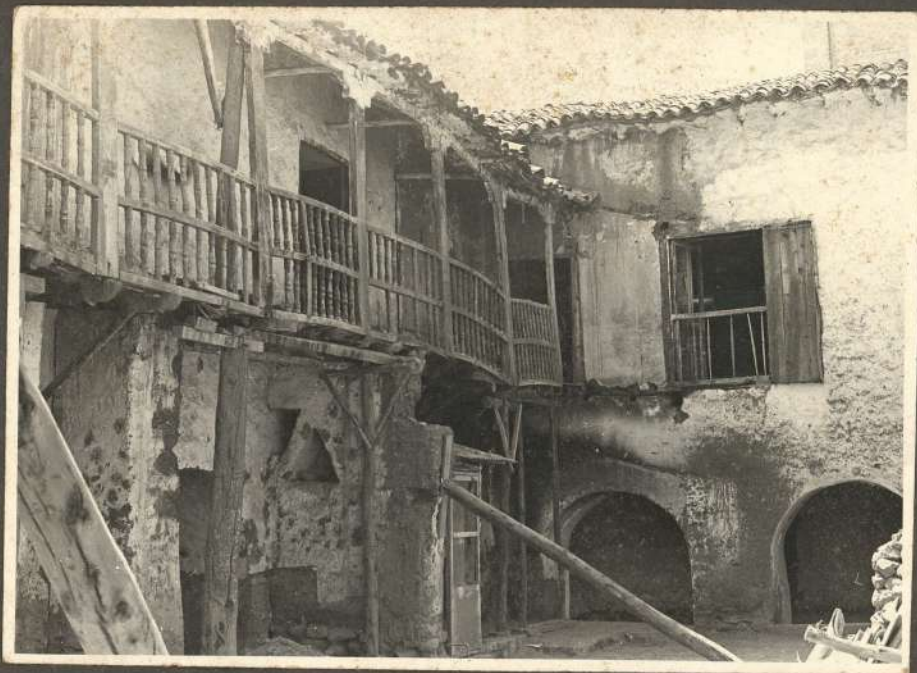
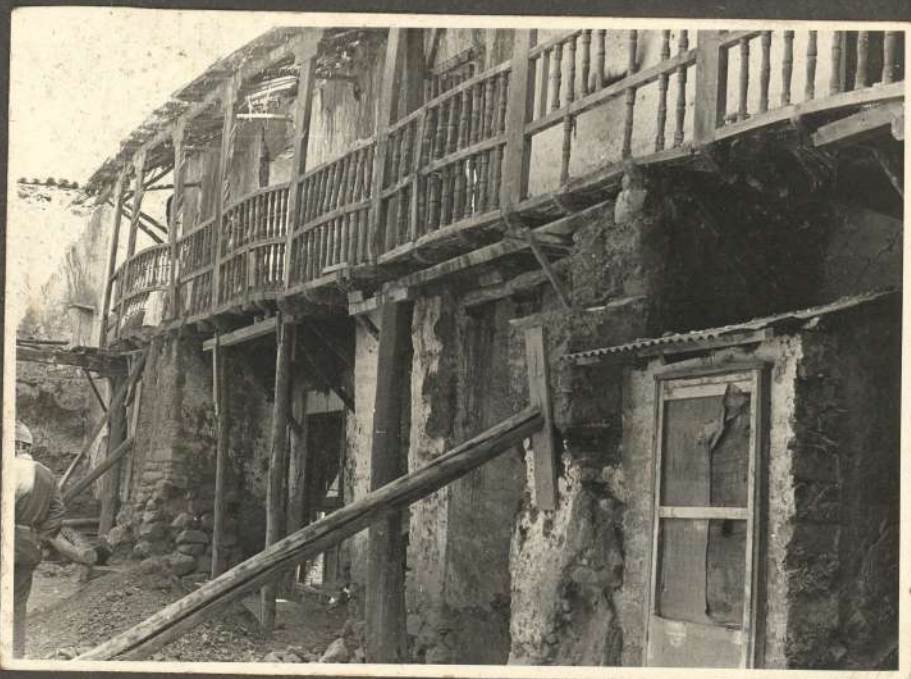
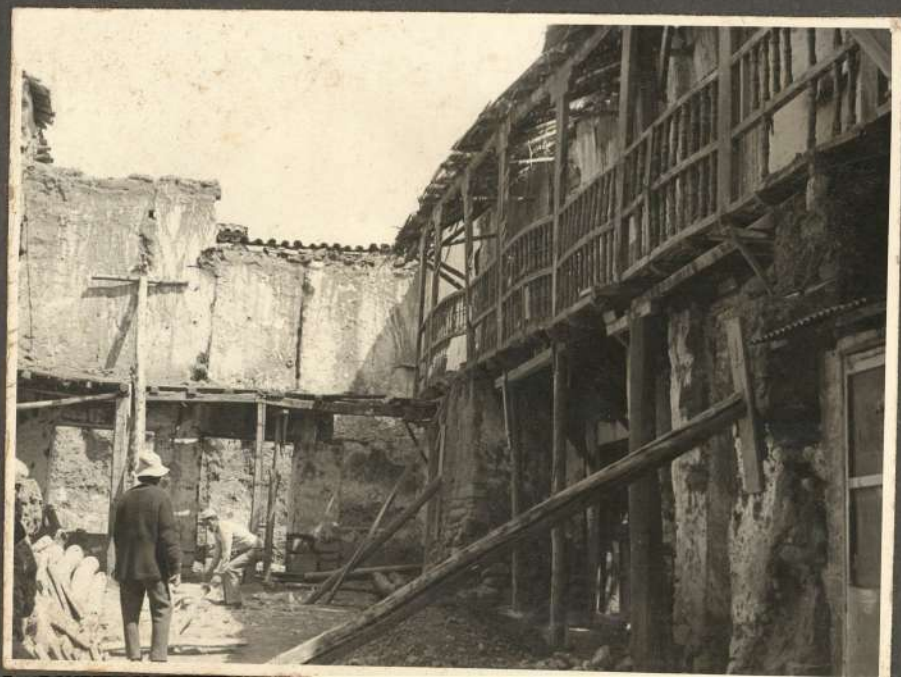
2o Patio: Esta-  
do en q' se en-  
contró, h'ne ya  
de los escombros  
y muros diviso-  
rios del 2o patio

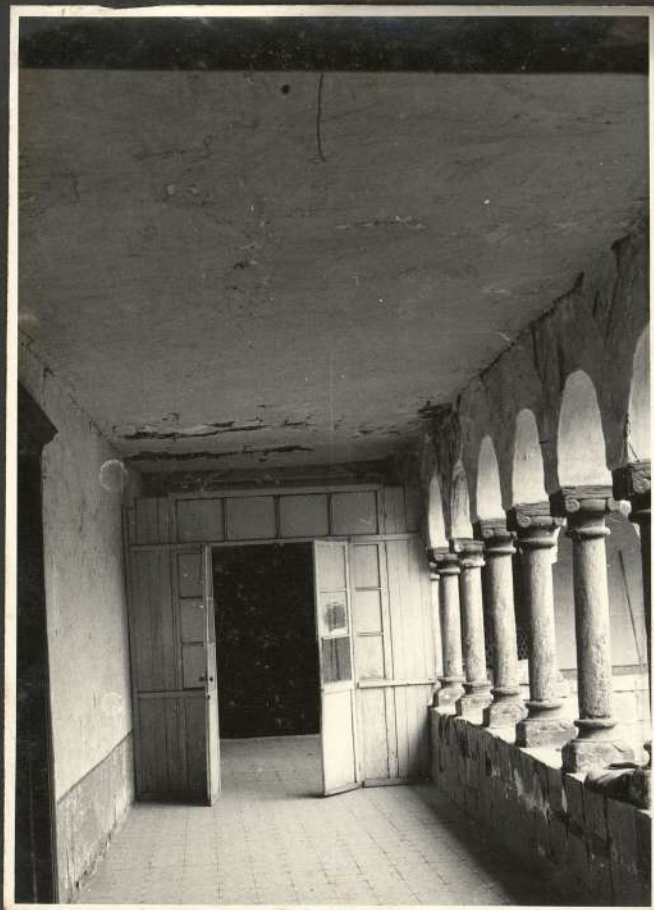
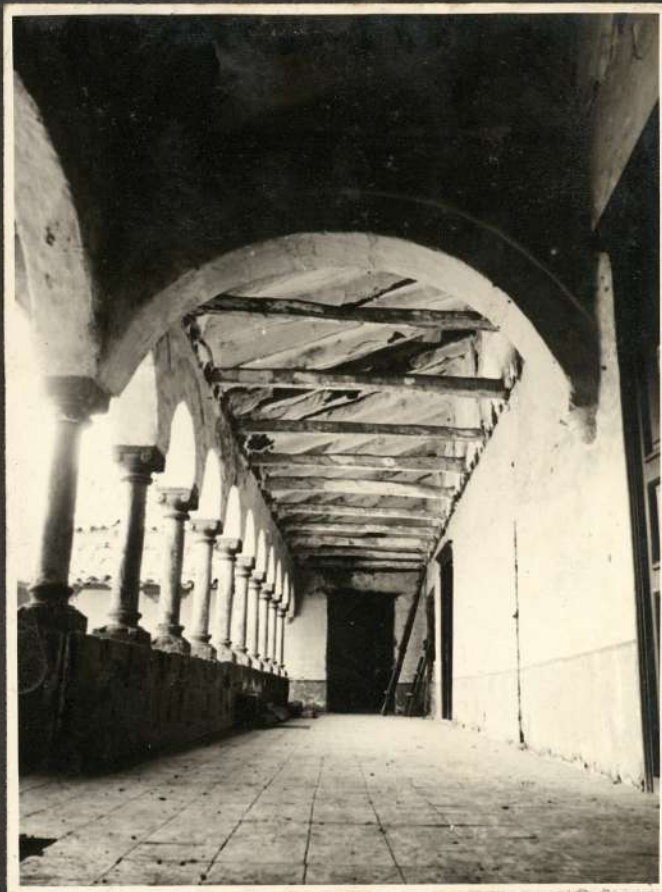
- ① A-206, Galeria con mampara y falso cielo raso
- ② A-206 Galeria, liberada del falso cielo raso y sin mampara.

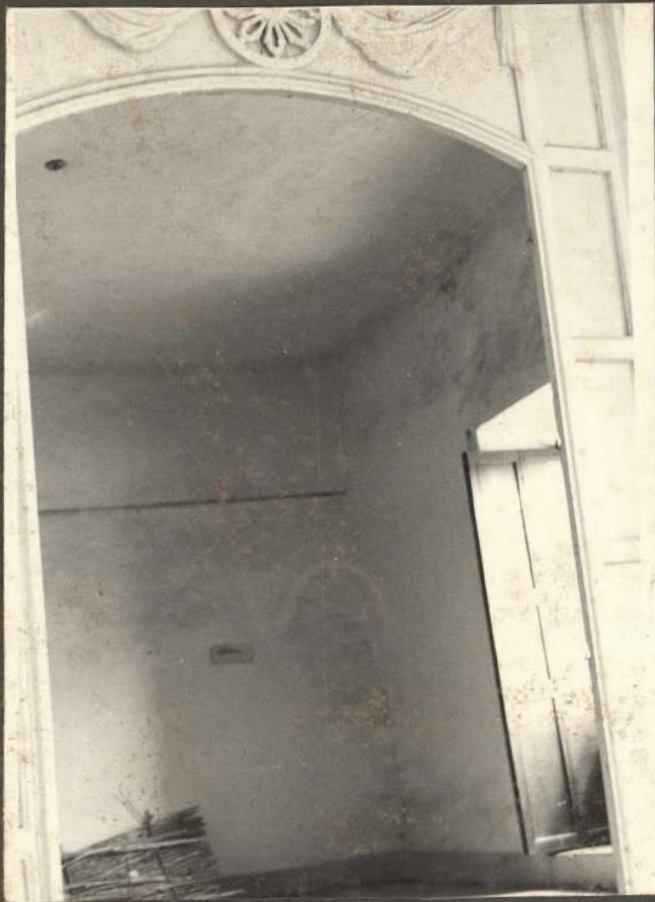
- ① AMBIENTE 22.- VISTA DESDE EL AMBIENTE 23; ESTADO EN QUE SE ENCONTRÓ. 10-X-75
- ② AMBIENTE 24.- VISTA DEL TECHO DESPUÉS DE LIBERARSE EL FALSO CIELO ROJO Y PROCEDER A LIMPIEZA Y CONSOLIDACIÓN DE PINTURA.
- ③ AMBIENTE 23.- VISTA DEL TECHO DESPUÉS DE LA MISMA LABOR. 18-II-76

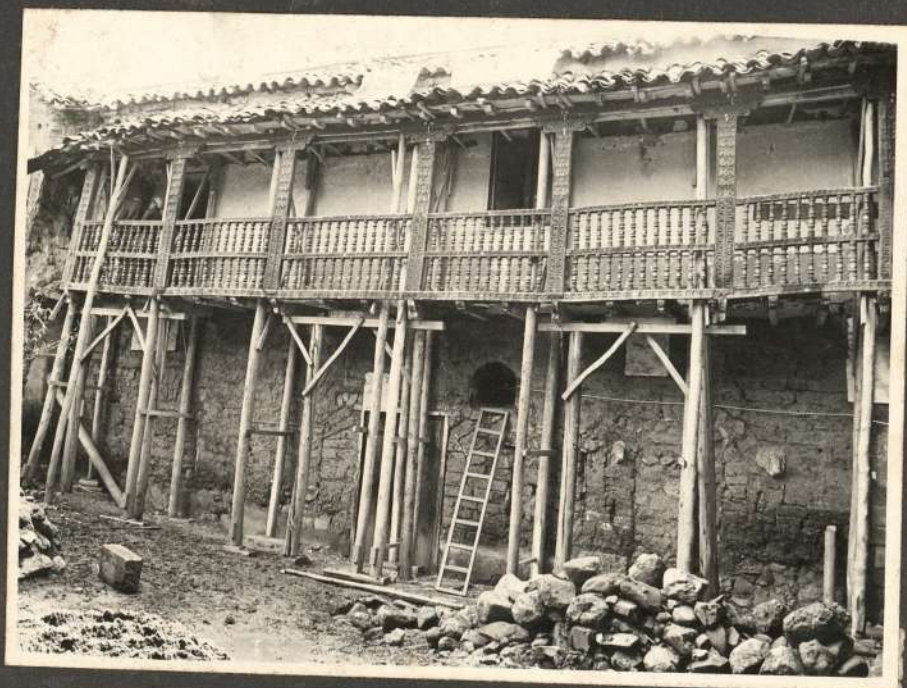
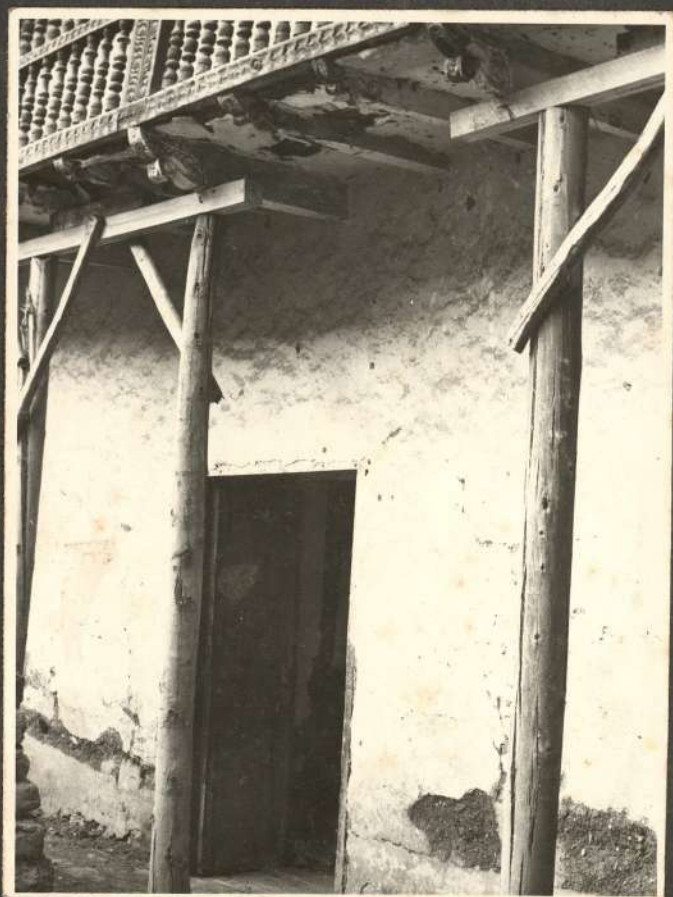
- ① 1er patio: GALERÍA  
con balaustras en pro-  
ceso del desarmado  
(previo apuntalamiento)
- ② Detalle canes de  
la balaustrada.

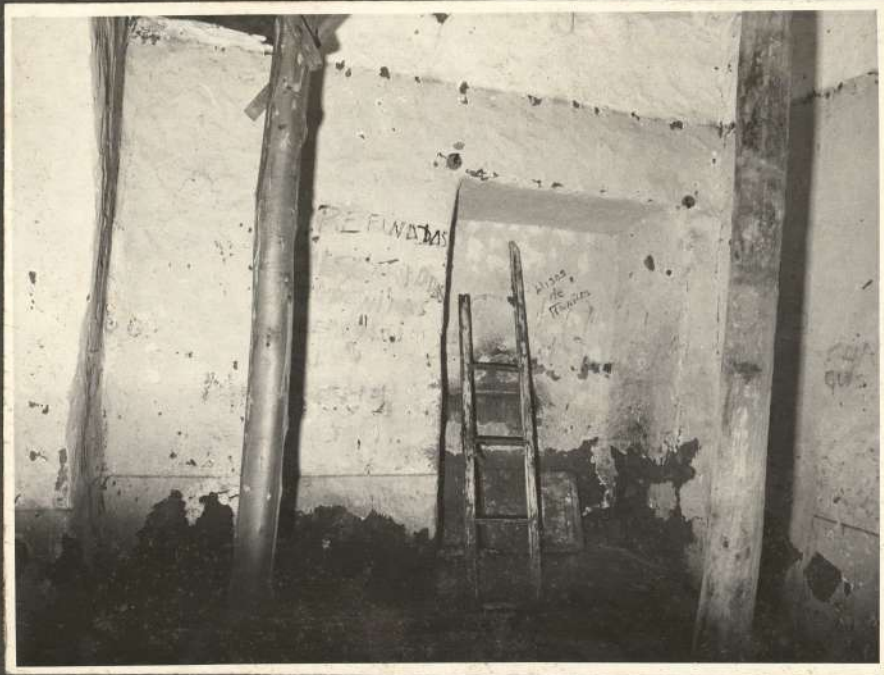
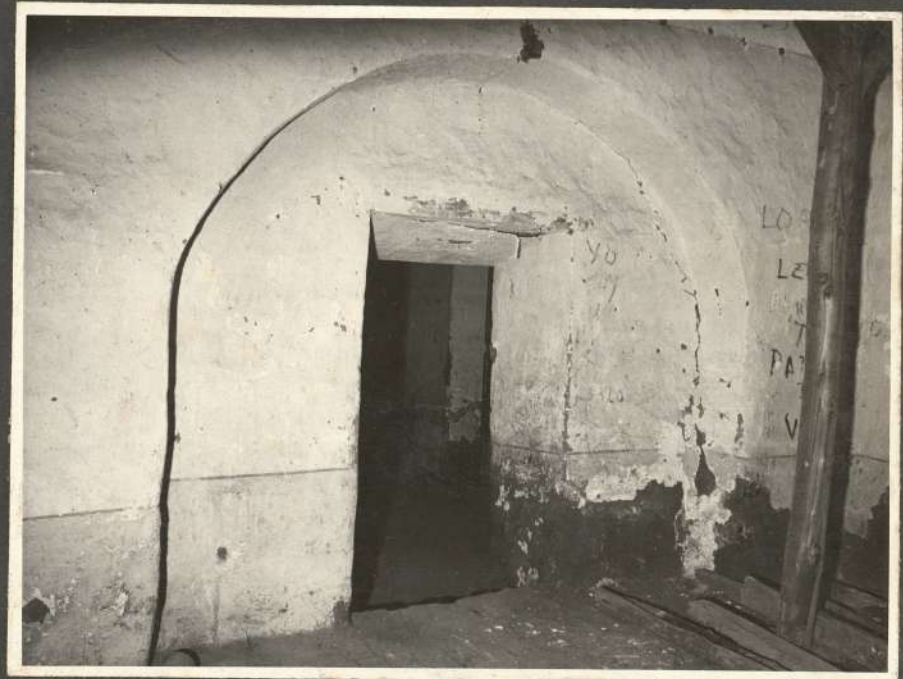
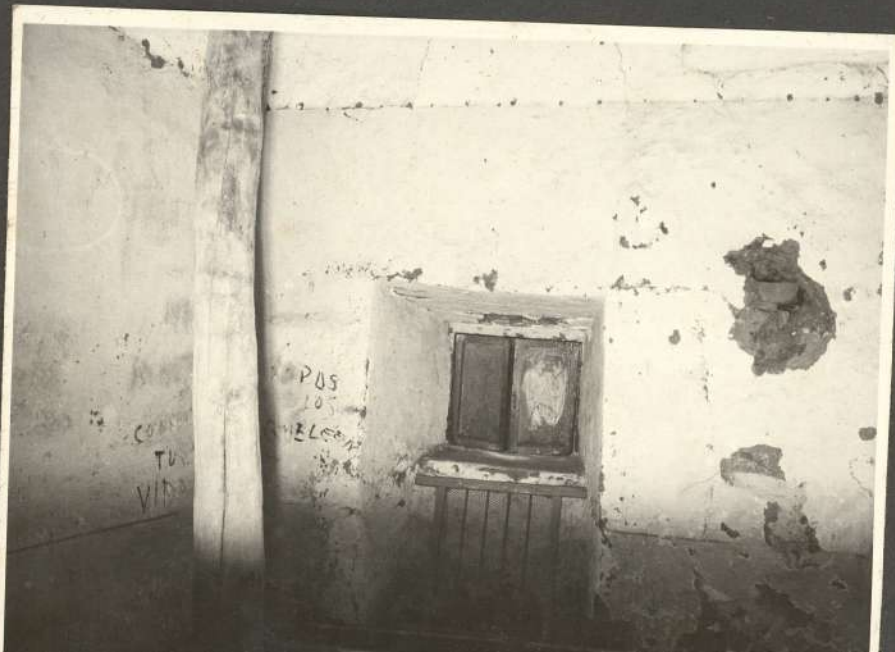
- ① A-106 Apuntalamiento y limpieza
- ② A-106 ARCO como do parciamente
- ③ A-106 Dintel q' aparece junto a ventana

- ③ 106 - Ventana q' da a la calle Granada.  
Feb. 76

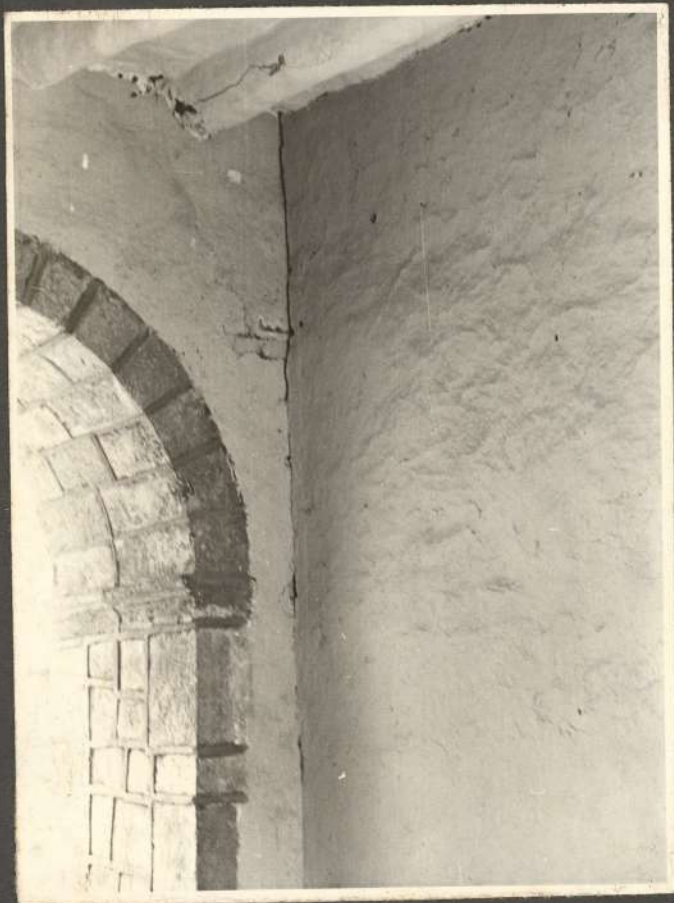
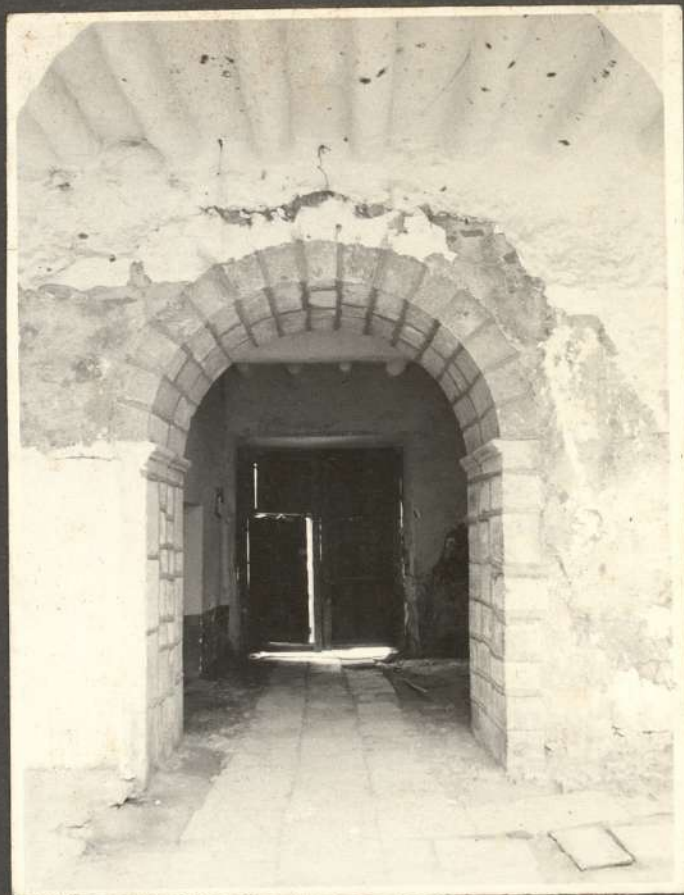
① A-111 - Zacuán, estado en q'  
se encontro

② Detalle del dintel q' aparece  
a través del muro.

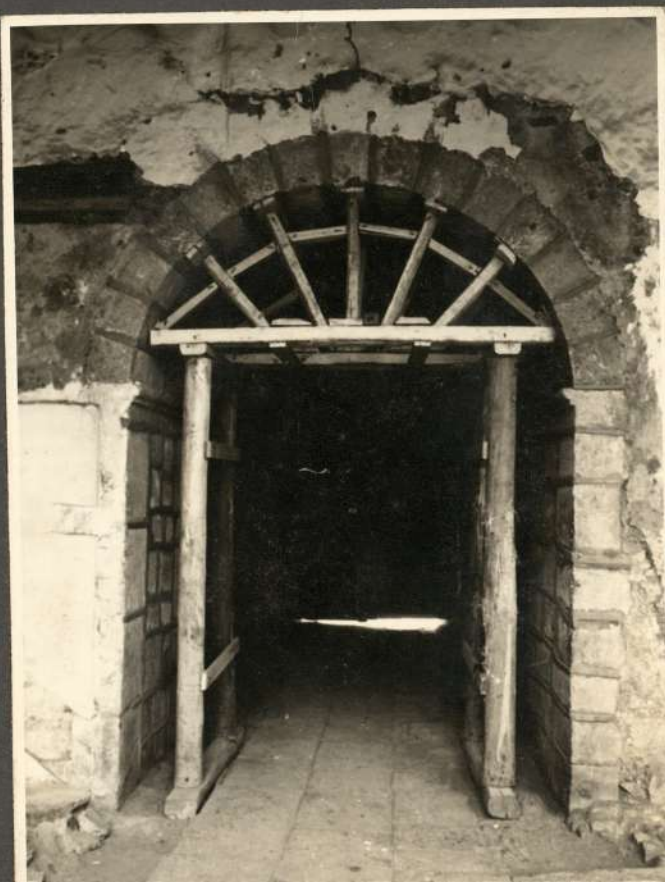
③ Apuntalamiento exco a  
fin de liberar vano origi-  
nal cegado

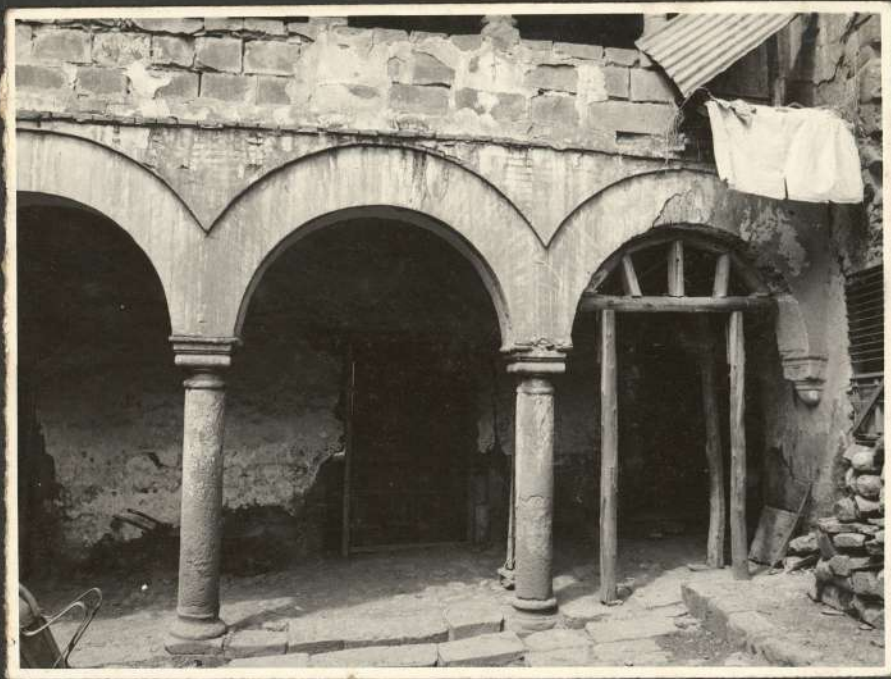
A-104 - Apuntalamiento del arco y protección provisional de los carnes del comedor  
Enero-76

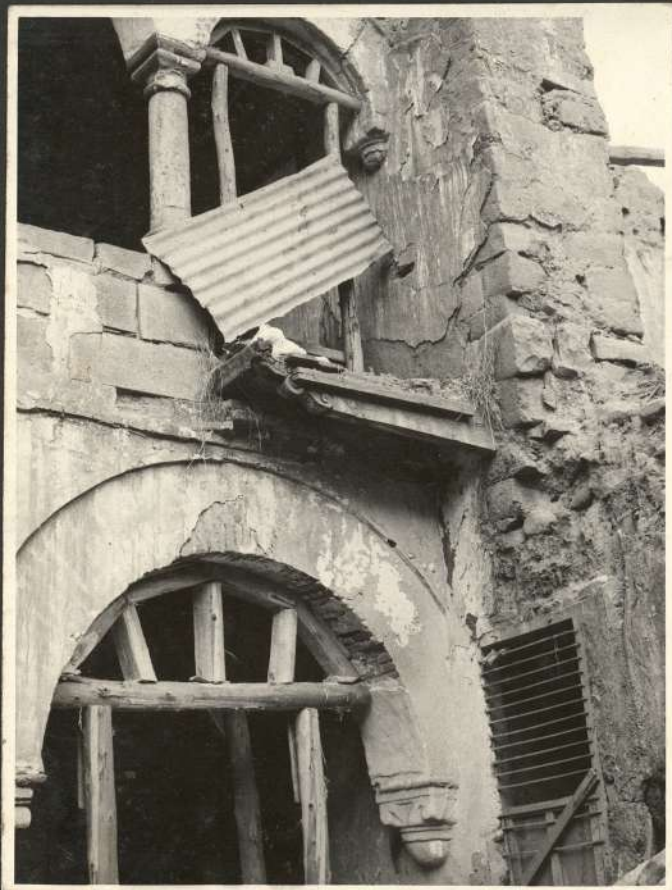
A-118 : Interior vano, apuntalamiento excesivo y torzoso por falta de conservación en sus elementos.

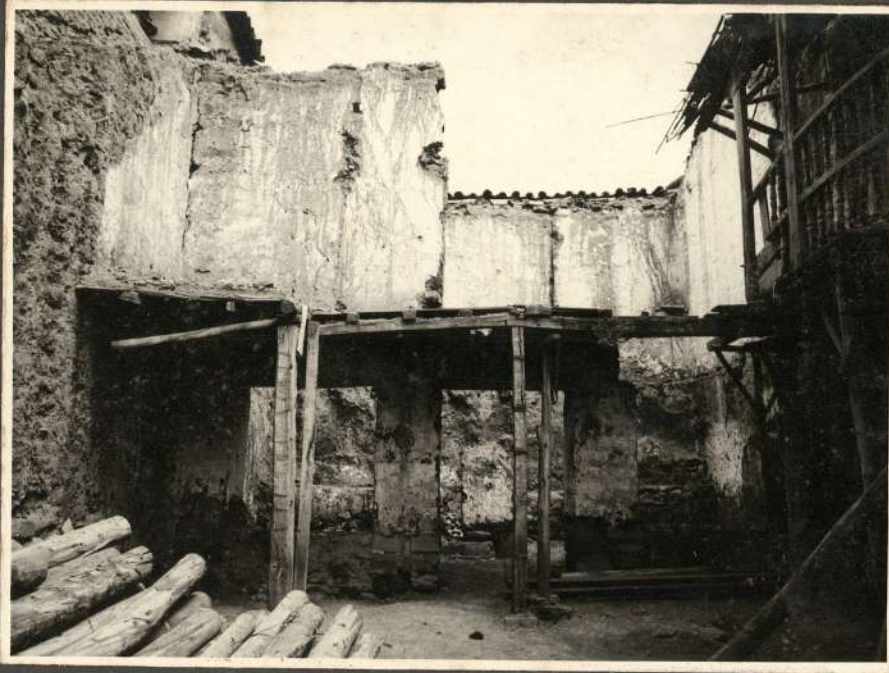
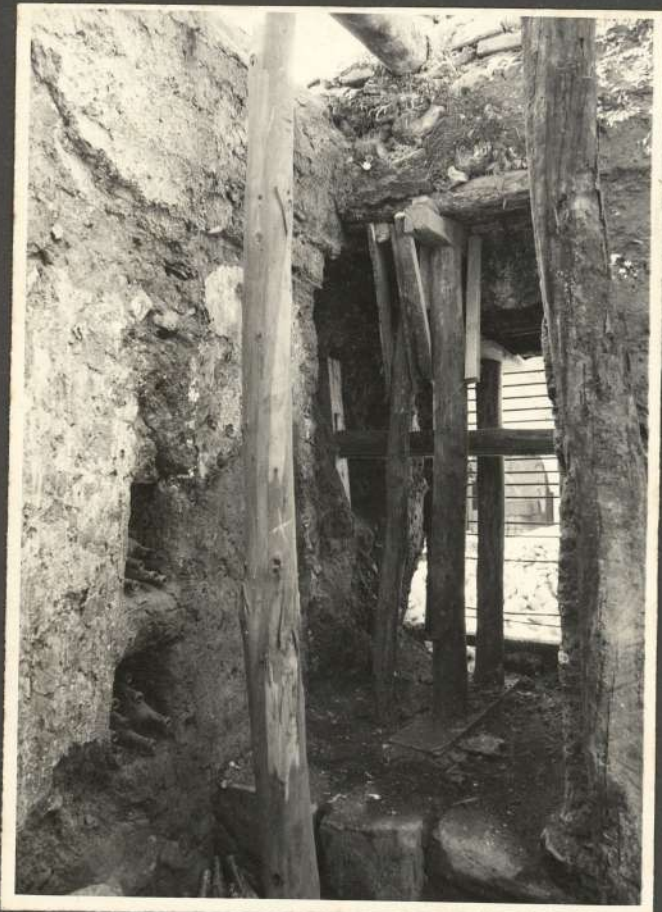
② A-118  
Limpieza de escom-  
bros y basura;  
muros intemperiza-  
dos y estructuras  
poco resistentes

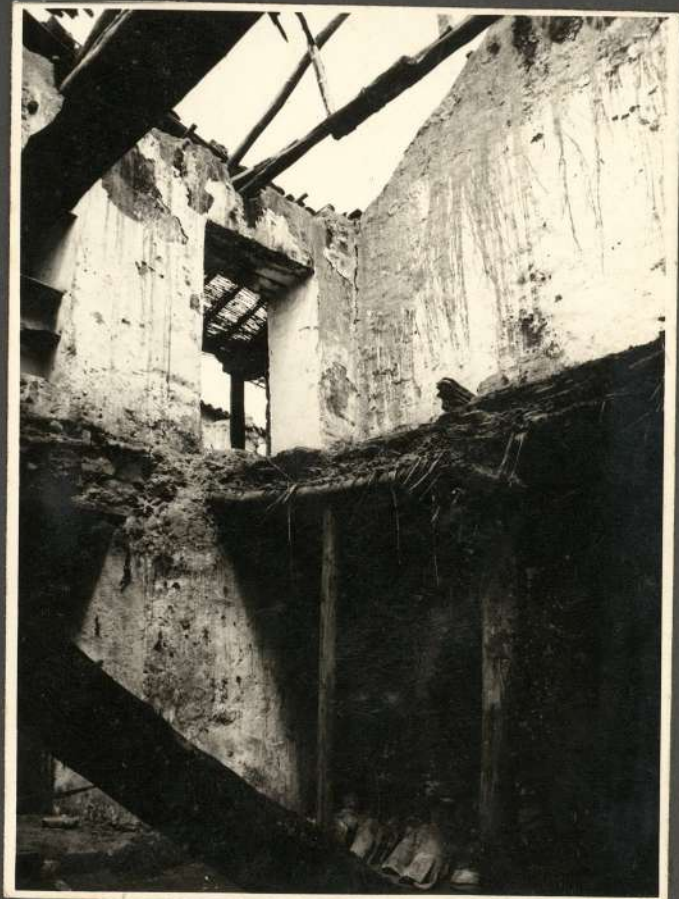
③ A-117  
limpieza escom-  
bros y basura.
