INTERVENCIÓN DE CONSERVACIÓN EN LA FUENTE INKA DE AYPATE

*Lic. Lorenzo Huísa Palomino
Proyecto Integral Aypate
Qhapaq Ñan – Sede Nacional
Ministerio de Cultura*

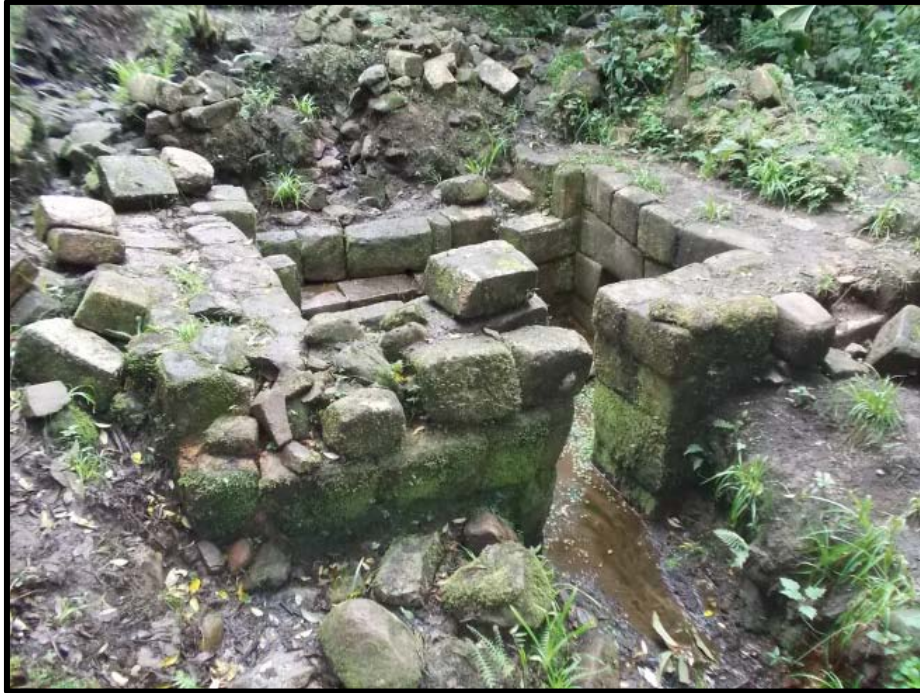
La intervención de conservación en este sector se realizó previa coordinación con el Componente Investigación. Los trabajos se iniciaron en una acción conjunta de ambos componentes, investigación y conservación, procediéndose a la limpieza de escombros y retiro del agua empozada al interior de la fuente (Figura 02 y Figura 03); previo registro minucioso por parte de los arqueólogos y conservadores. Los trabajos de acción conjunta de ambos componentes hicieron que esto sea lo más apropiado (Figura 04). La fuente fue registrada inicialmente en 1994, durante los trabajos de puesta en valor por parte del Instituto Nacional de Cultura – Piura.

Figura 02: Fuente Inca, antes de su intervención el 2012.

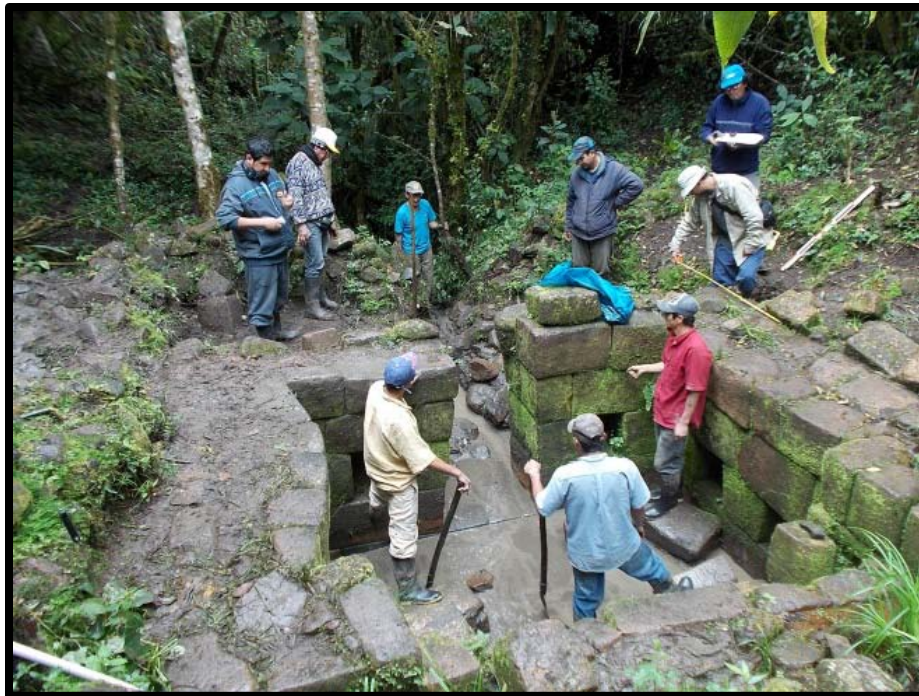
Figura 03: Fuente Inca, durante su intervención el 2012.

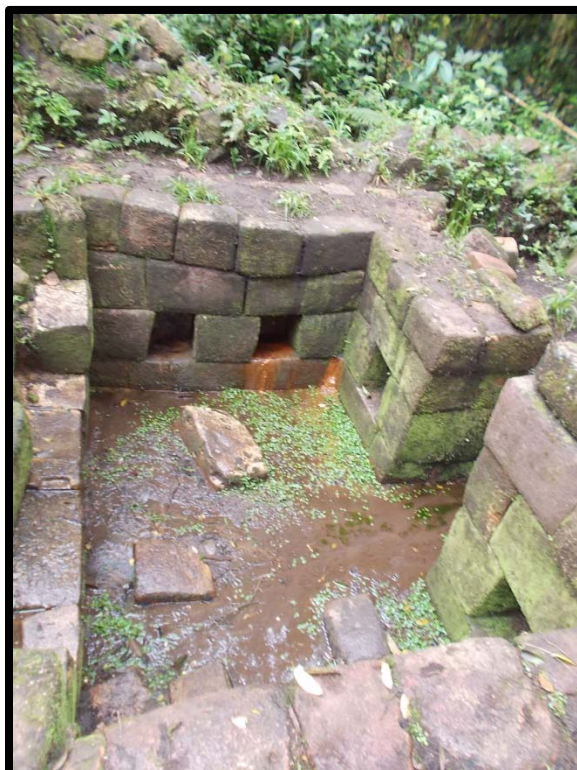
Figura 04: Trabajos de intervención el 2013 en la Fuente Inca.

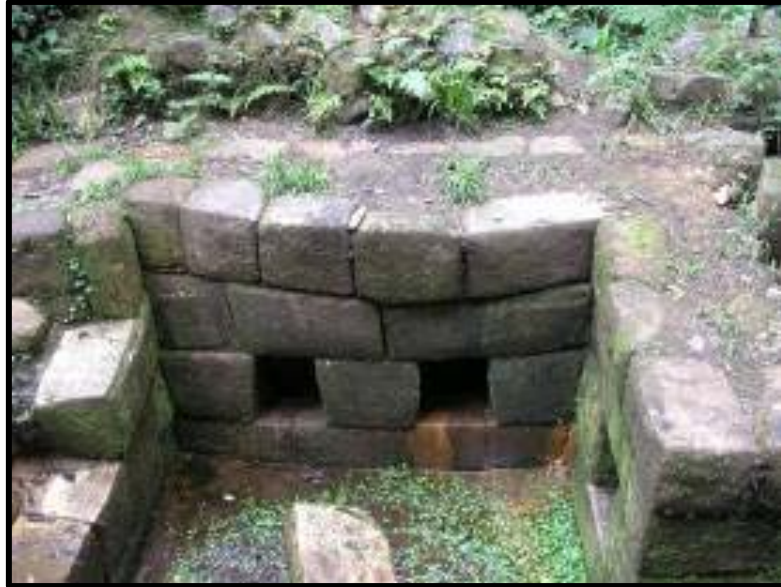
Ante el pandeo del muro norte de la Fuente Inca, se propuso una intervención de emergencia, como primera tarea, que consistió en la reposición a su estado original de la hilera superior pandeada; para lo cual se intervino con la finalidad de prever el colapso del muro con mayor flexión.

La fuente Inca es una estructura de planta cuadrangular, la cual ha sido investigada en los primeros meses del año 2013 por el Componente Investigación, con la finalidad de establecer la conformación de sus estructuras y tener información de magnitudes necesarias para los procesos de intervención en conservación. Es a partir de estos trabajos, que el componente conservación considera conveniente intervenir por emergencia, debido al nivel de flexión del muro, y el desplazamiento de la hilera superior de roca labrada, la cual, por la fuerza del agua y el propio desplazamiento de un suelo altamente licuado por agua subterránea, ha generado el movimiento de los muros llegando a pandearse, poniendo en alto riesgo la estabilidad de la unidad arquitectónica en su conjunto. Por ello, se interviene de emergencia la hilera superior de muro norte ante el peligro de su colapso inminente (Figura 05).

Figura 05: Muro norte pandeado de la Fuente Inca.

- a. Levantamiento gráfico de estructuras a cargo del Componente de Investigación del Proyecto Integral Aypate.
- b. Excavación de la junta entre el muro y la capa posterior del paramento, el cual presentaba una capa gruesa de arcilla que fue excavada por el Componente Investigación, llegándose a liberar la parte posterior de la hilera de roca labrada.

- c. Apuntalamiento preventivo, para el cual se utilizó madera de la zona (denominada vara larga). Se empleó como punto de apoyo la parte baja del muro frontal.

- d. Limpieza de arcilla contenida en la parte posterior del paramento, luego de culminada la excavación arqueológica, donde se liberaron los morteros contenidos entre las juntas de cada roca labrada, para resolver el desplazamiento de las mismas.

- e. Desplazamiento una por una, de las rocas en su mismo orden, hacia el nuevo eje preventivo.
- f. Colocación de lajas como relleno en la parte posterior de la hilera desplazada. Se emplearon como sellos lajas de rocas que fueron finalmente cubiertas con arcilla obtenida de la misma excavación (Figura 06 y 07).

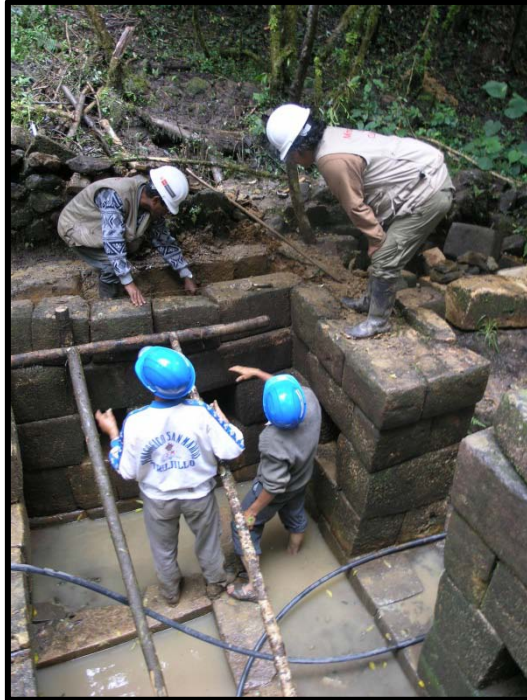
Figura 06: Apuntalamiento durante el proceso de conservación de la Fuente Inca

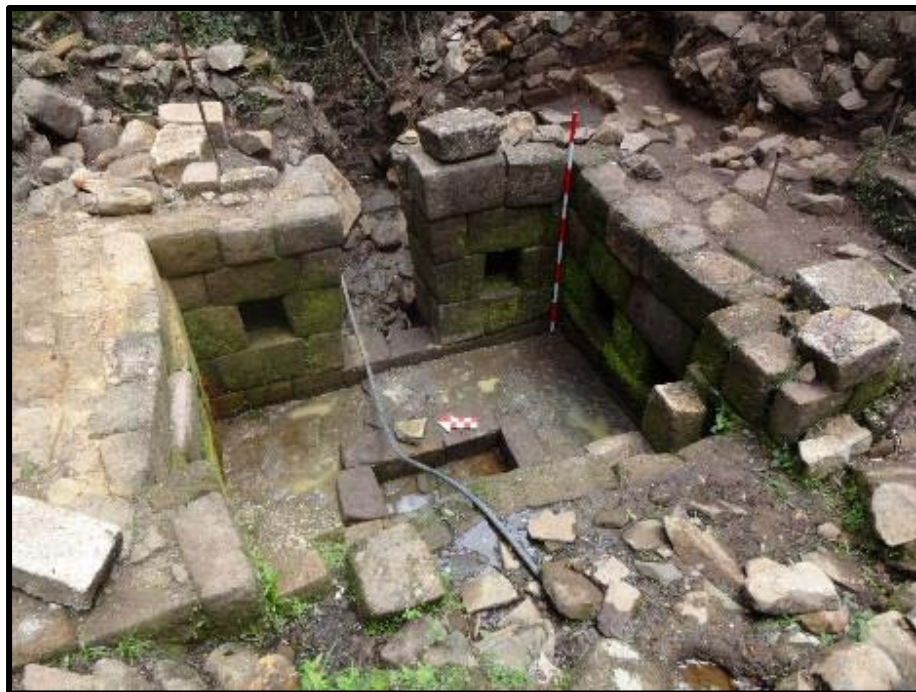
Figura 07: Luego del proceso de intervención de la fuente inka

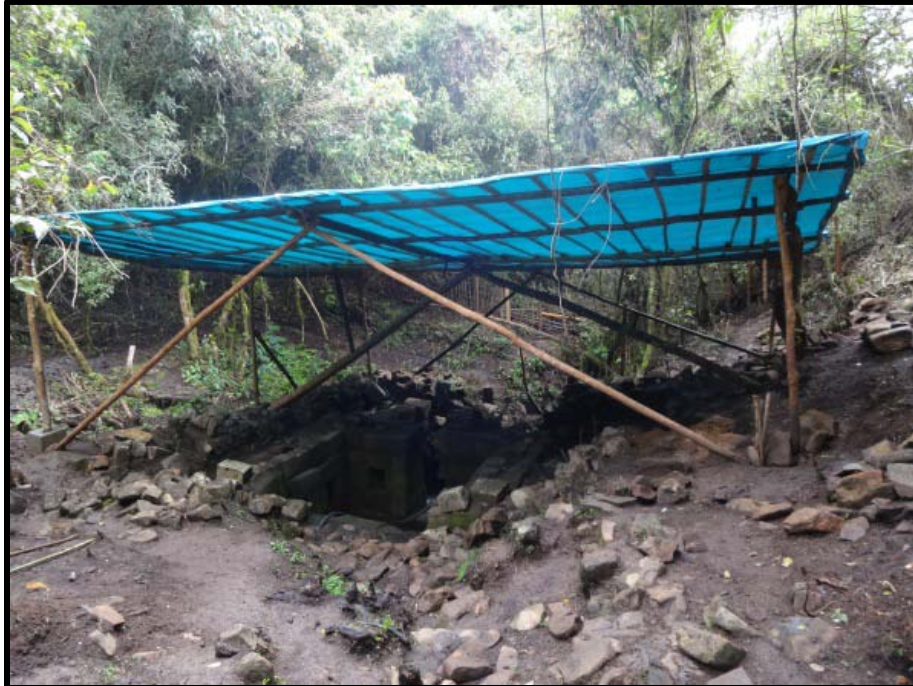
Figura 08. Fuente Inca con cobertura.

Como parte de la intervención de emergencia para la protección de la fuente inka, la zona excavada y los muros de su contorno, se diseñó una cubierta consistente en una estructura elaborada con madera de la zona, con la cual se construyó el techo a una sola agua, al que se le colocó una cubierta de plástico (Figura 08).

En el armado de la estructura para el techado, se usó el sistema tijeral, el cual permite que no haya soportes o parantes perpendiculares en la parte central de la excavación. Como soporte de los mismos, que sostienen la estructura del techado, se usó bloquetas de cemento de forma tronco-piramidal de 40 cm de ancho en la base y 30 cm en la parte superior, 30 cm. de altura y con un orificio circular central de 8 cm. de diámetro, las cuales fueron elaboradas previo diseño y construcción de moldes de triplay de 6 mm de espesor, siguiendo las especificaciones técnicas del Ministerio de Cultura. Las mismas presentan superficie pulida por sus cinco lados.
