MEMORIA DESCRIPTIVA

Proyecto : Puesta en Valor de la Iglesia de Santa Ana
Ubicación: Departamento de Amazonas, Prov. Chachapoyas
Profesional
Responsable: Arq. Dimas Cortez Silva CAP. 2147

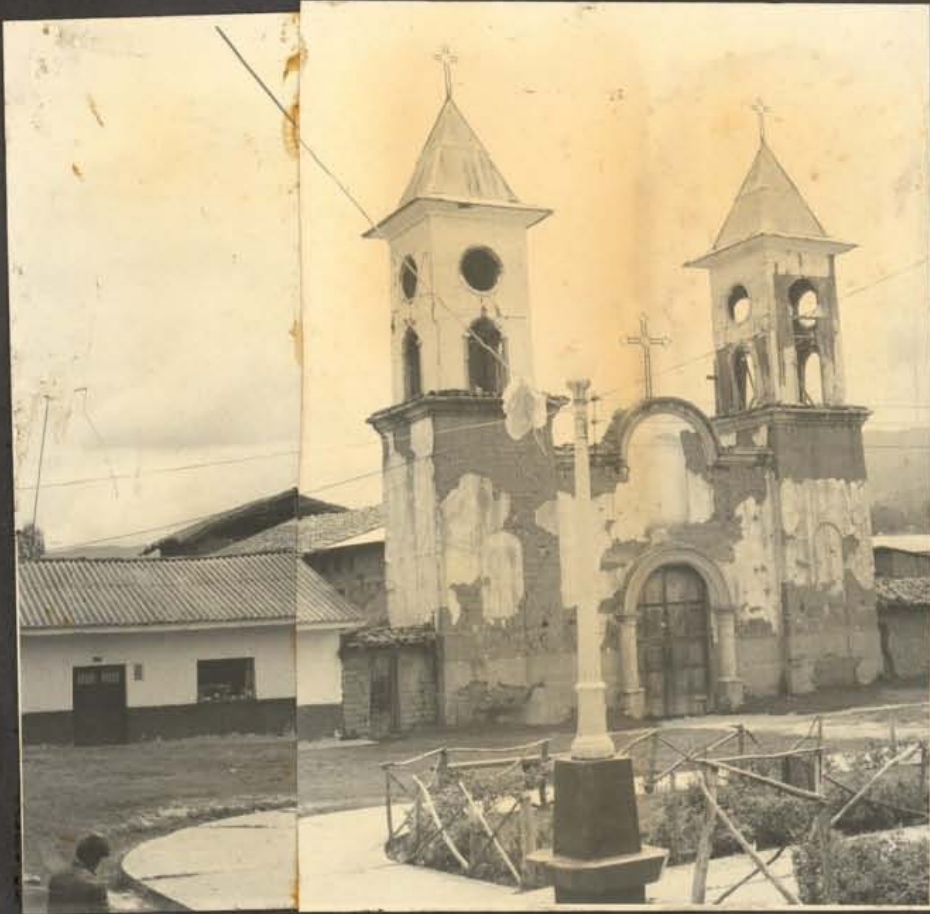
Vista general del estado actual de la Iglesia; abajo lado lateral. Se observa que las torres son de quincha.

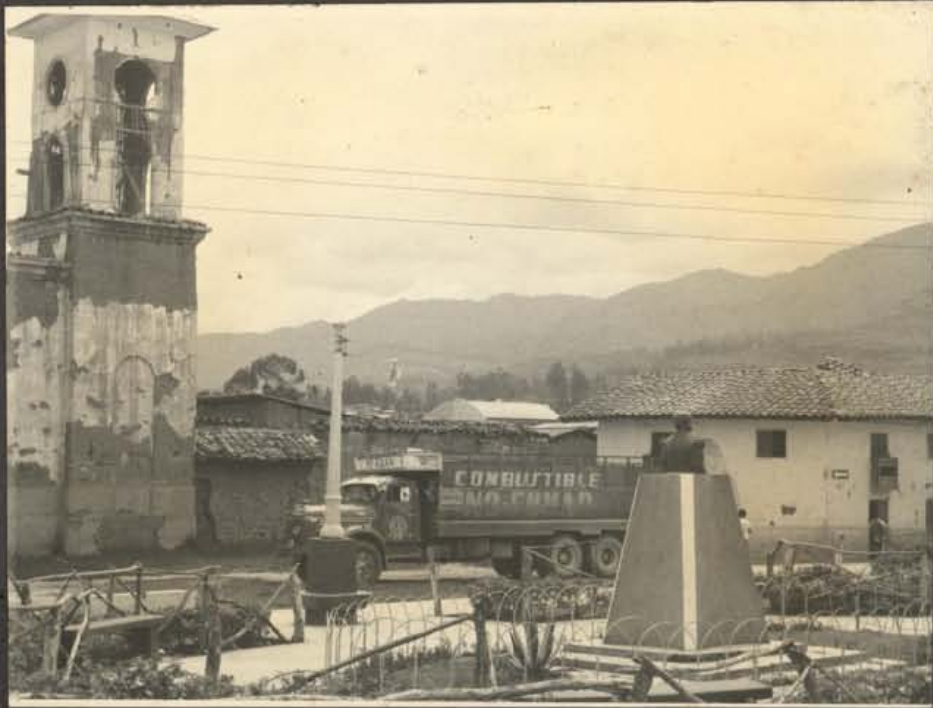
Areas adyacentes de la Iglesia
de Santa Ana.

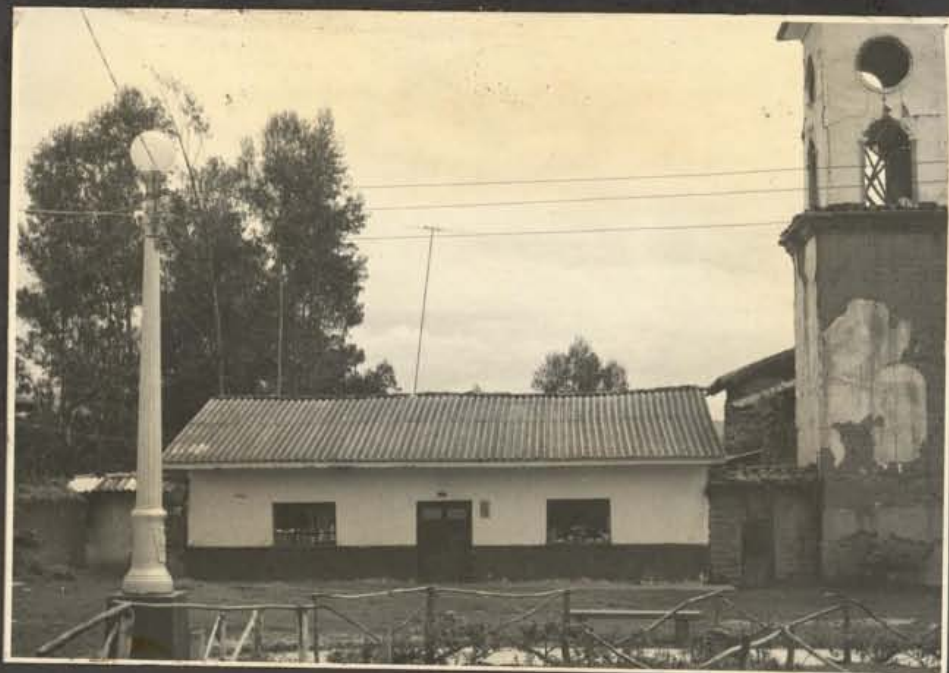
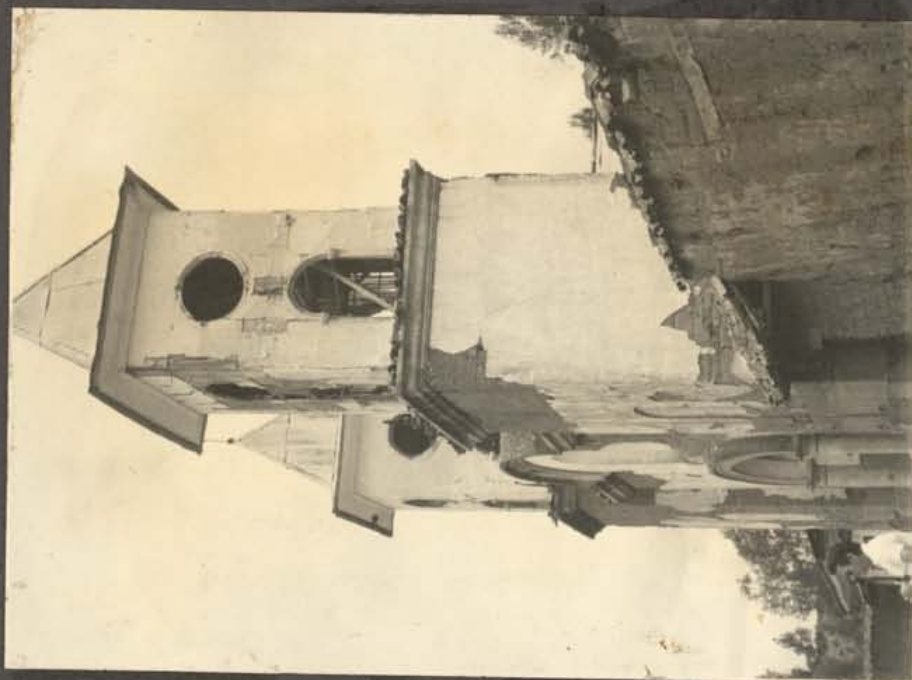
Vista antigua de la Iglesia de
Santa Ana - Chachapoyas.
Abajo estado actual (1987).

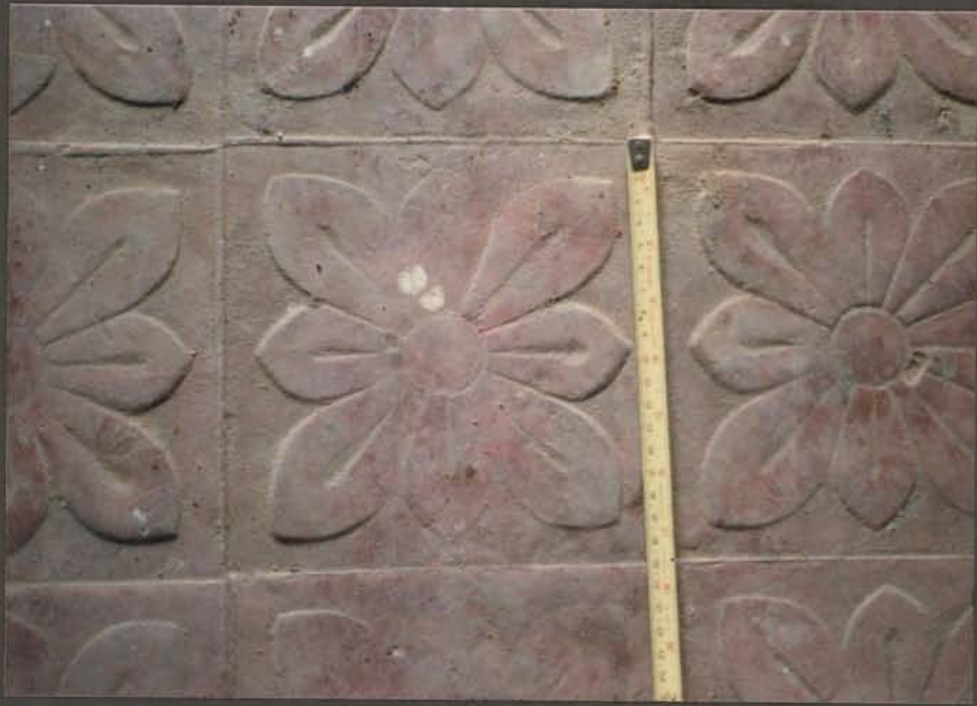
Loseta existente de la
Sacristía.

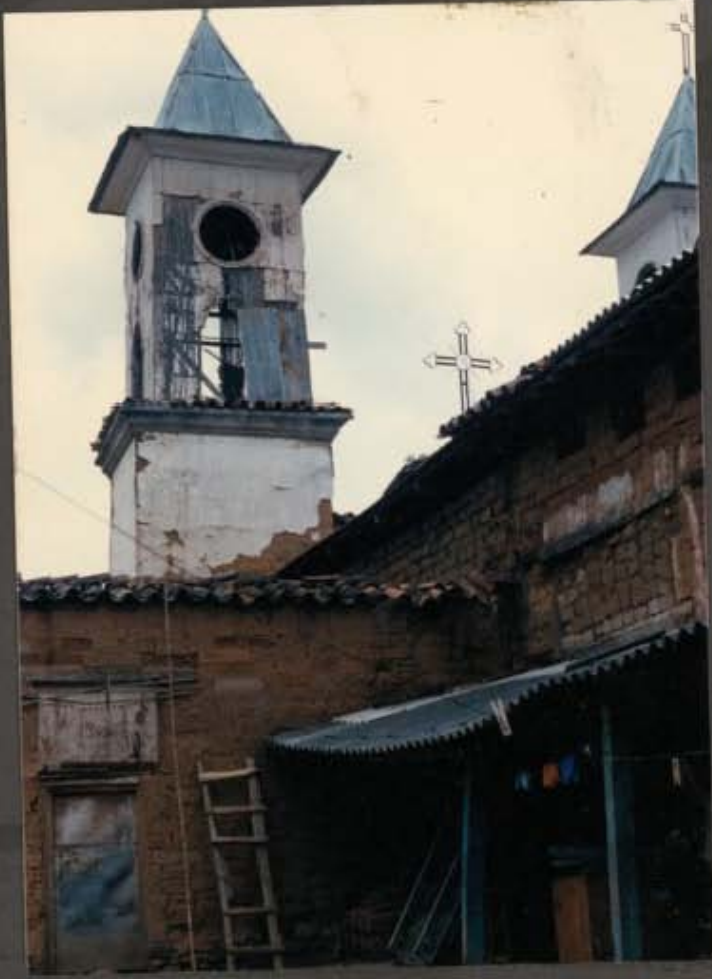
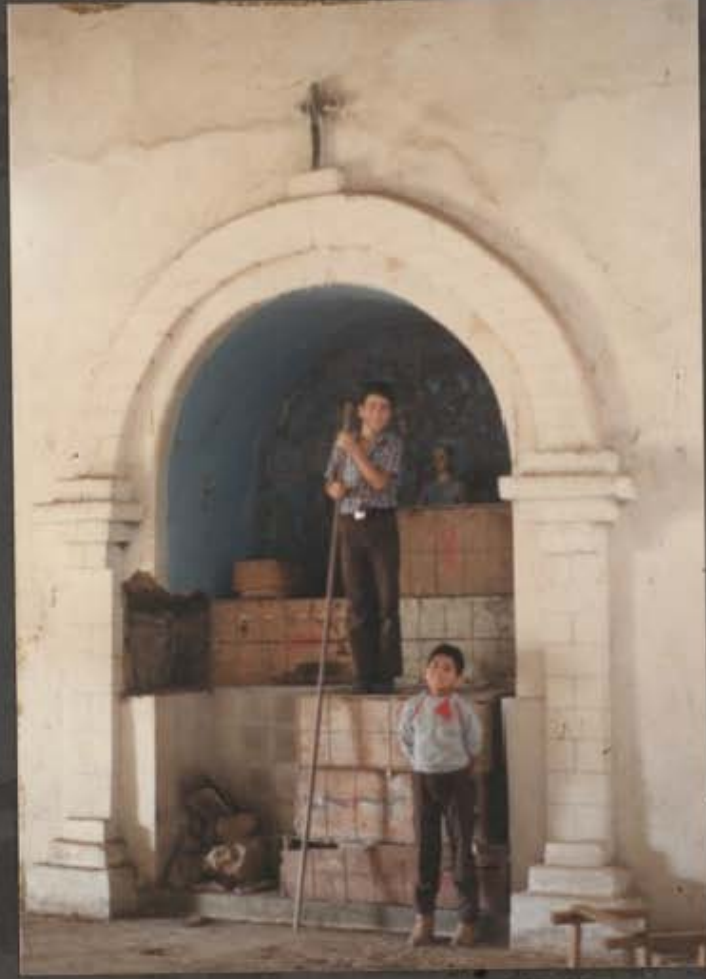
Iglesia de Santa Ana
Torre lado posterior,
Interior de altares.

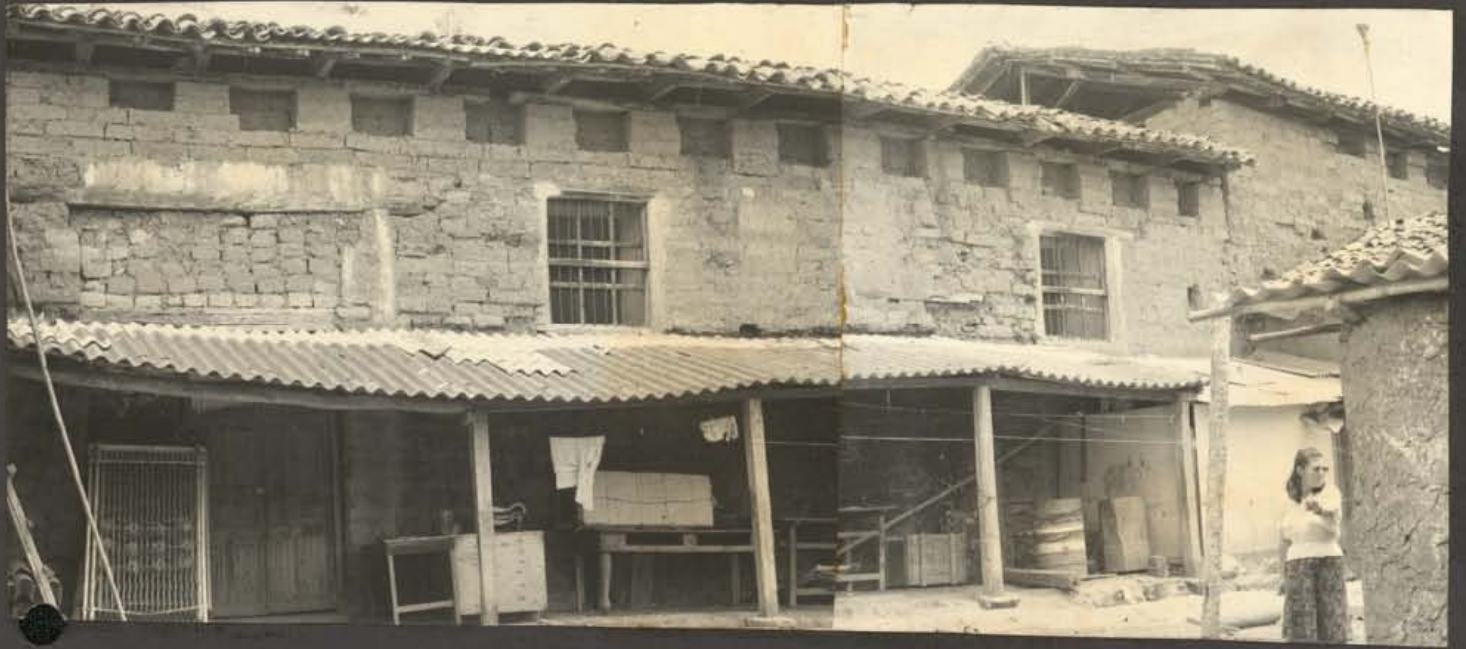
Parte lateral interior (patio)
Puerta lateral.
