IGLESIA DE BELEN - TRUJILLO

INSTITUTO NACIONAL DE CULTURA			
CENTRO DE INVESTIGACION Y RESTAURACION DE BIENES MONUMENTALES			
TITULO: IGLESIA DE BELEN - TRUJILLO			
FACHADA PRINCIPAL ESTADO ACTUAL			
AUTORIA: ...			
DISEÑADOR: ...			
EST. LA LINDA	PROY.	NR	
PROY. TRUJILLO	OP. Y COLLECCION		
EST. TRUJILLO	OP. PARAMENTO E	74-0428	
	OP. AND. SUP. B	ESTADO 1.32	
	OP. AND. SUP. B	OP. AND. SUP. B

1.01 A pesar de la importancia que revisten dentro de la Historia del Perú, los monumentos de la época virreinal, podemos constatar que la indiferencia hacia ellos ha sido grande y que mayormente no existe bibliografía especializada sino a partir de los últimos treinta años y que por ser en escaso número, no pueden dedicarse más profundamente a cada Iglesia, o monumento como habría sido lo ideal.

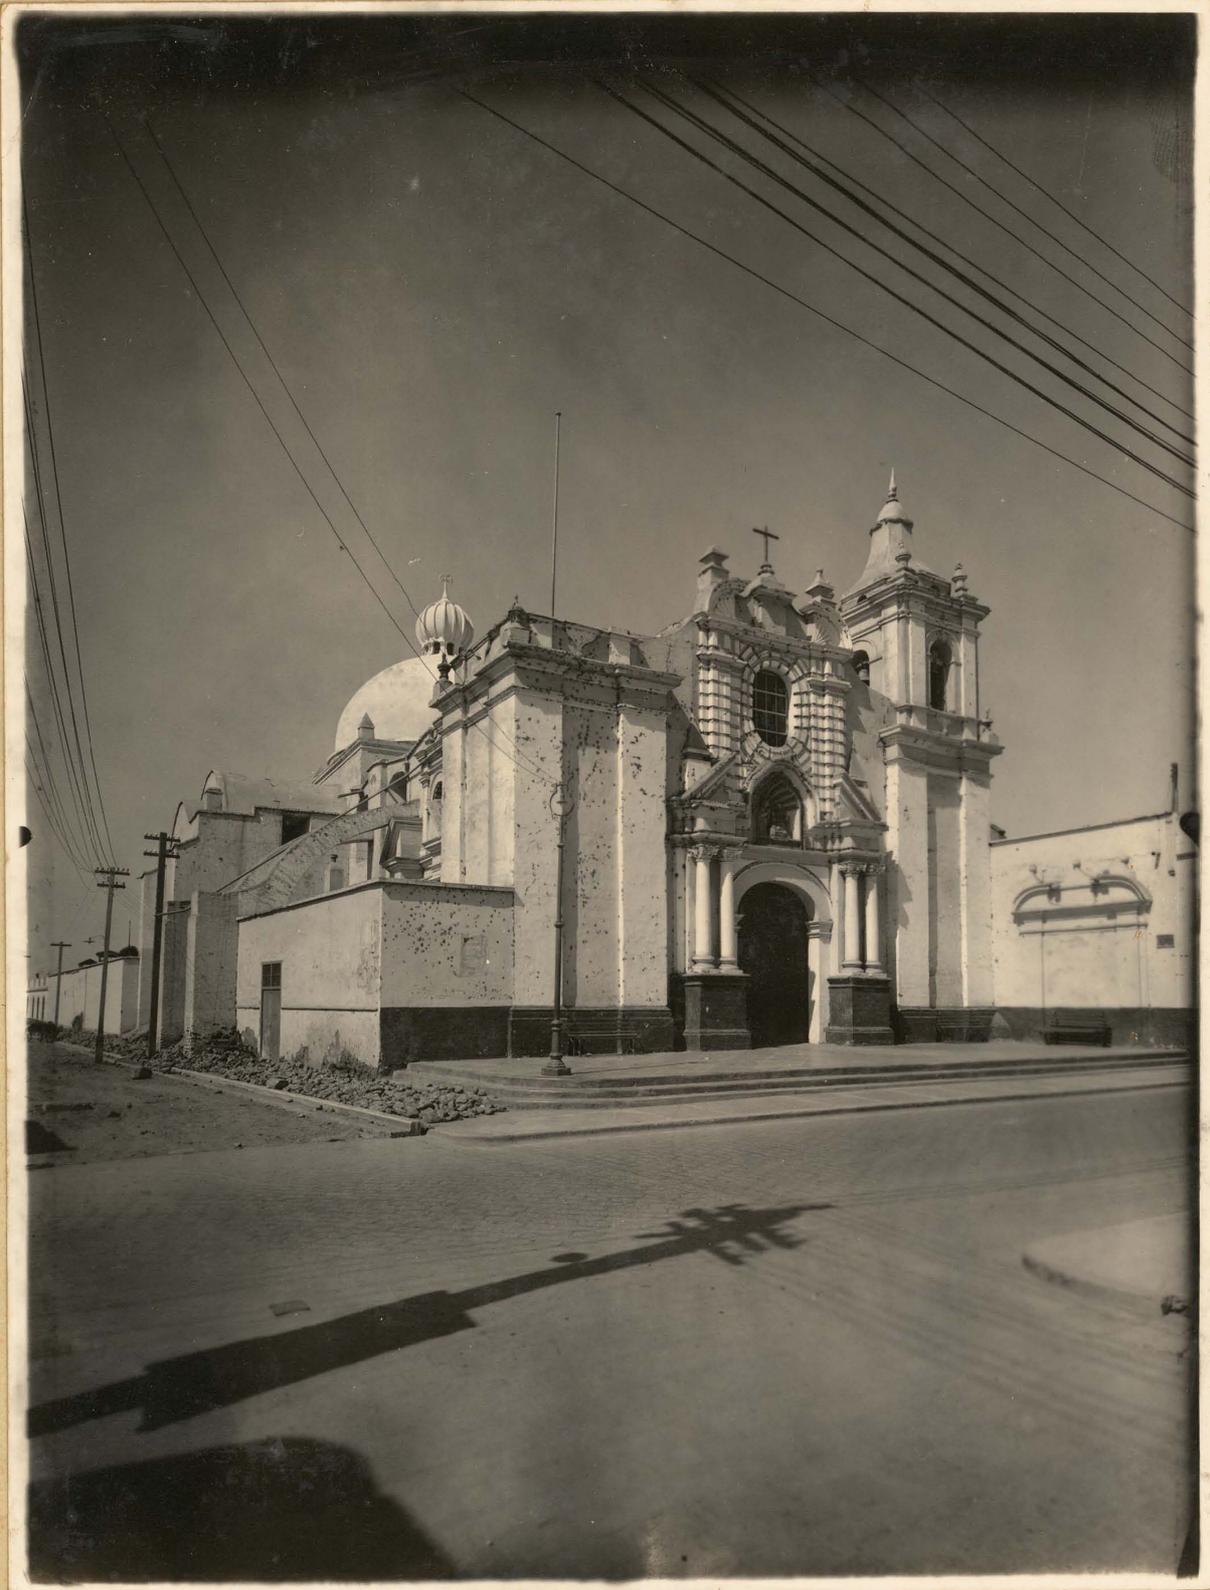
IGLESIA DE BELEN.- La Libertad-Trujillo.- Vista de la fachada antes de su reparación y restauración.- Foto remitida por el Sr. Elio Dalmau.- Año: 1941.

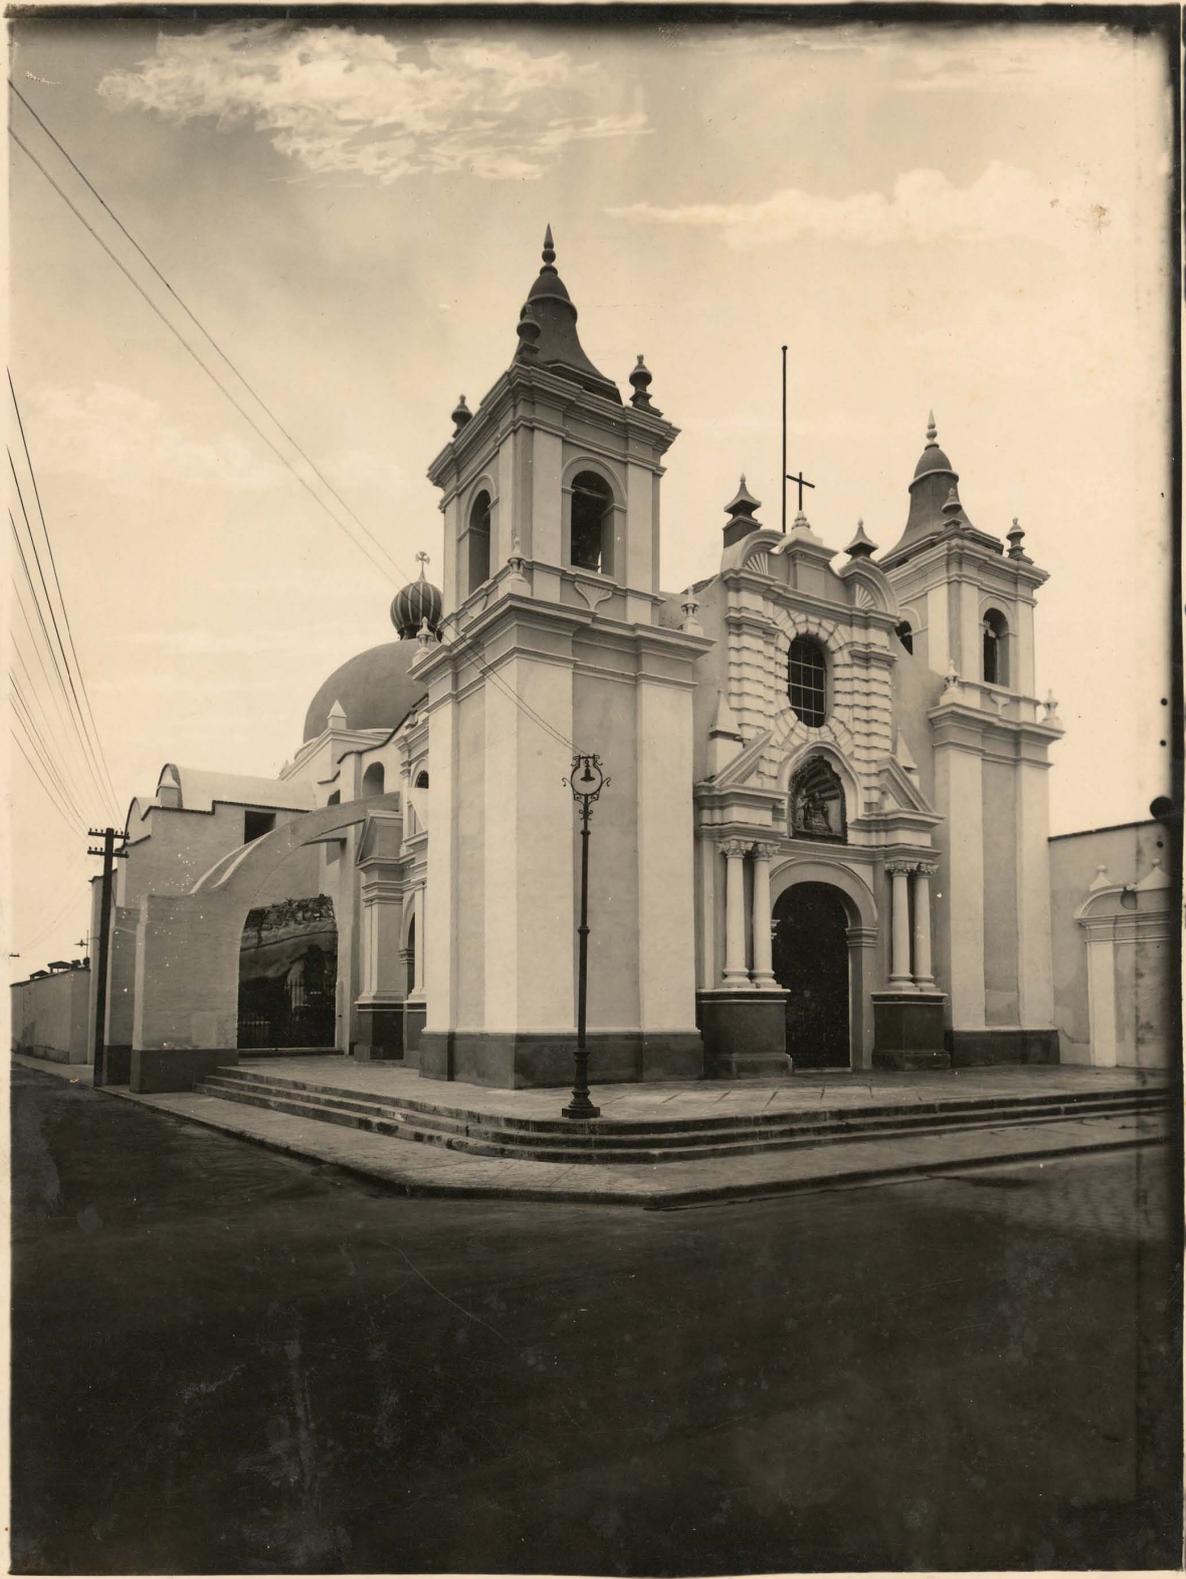
IGLESIA DE BELEN.- La Libertad-Trujillo.- Vista de la fachada después de la restauración.- Foto remitida por el Sr. Elio Dalmau.- Año: 1942.

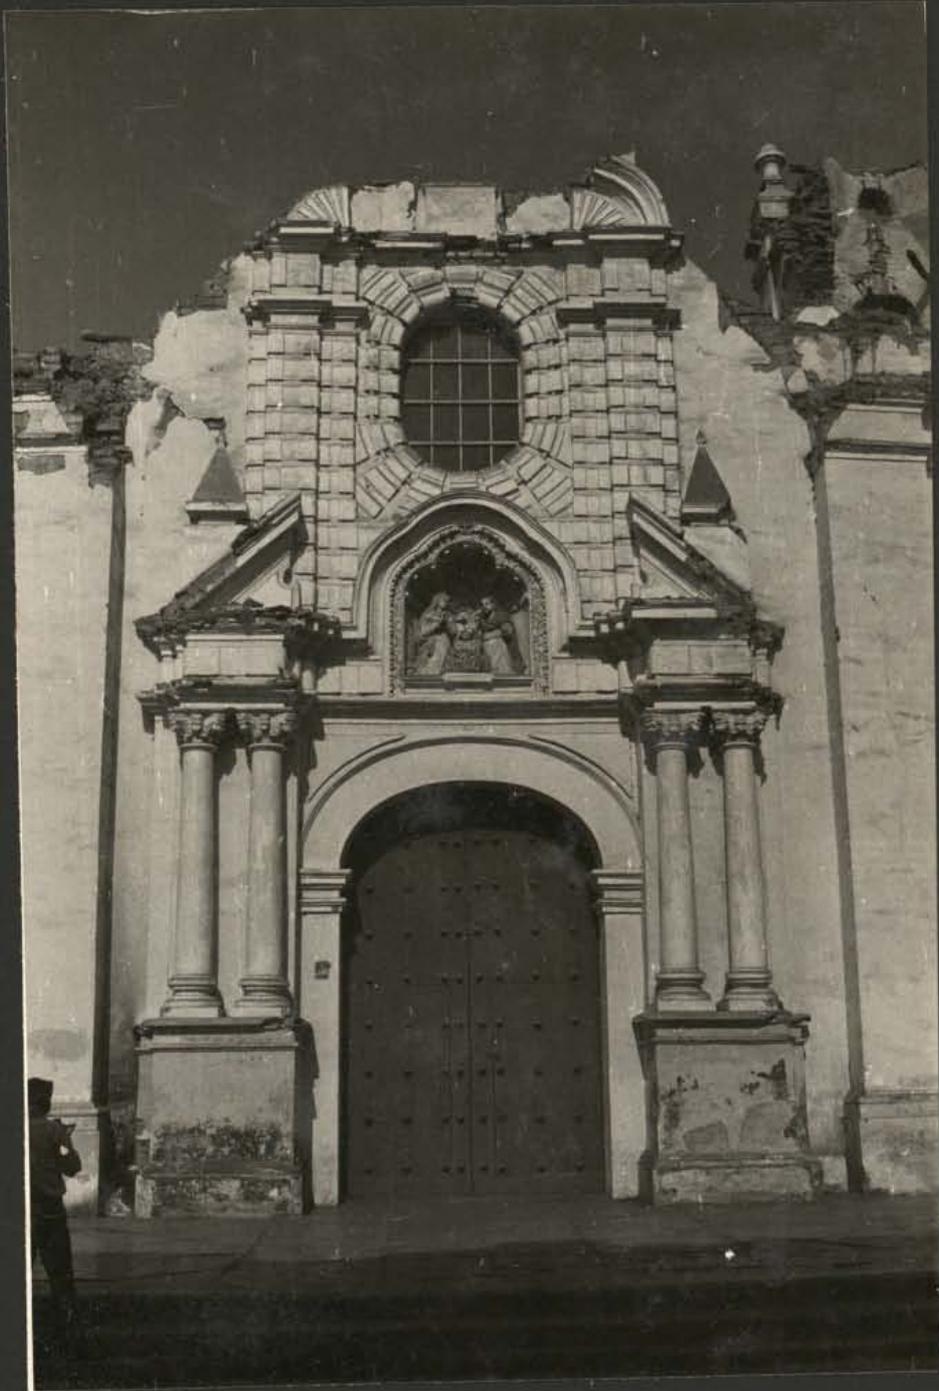
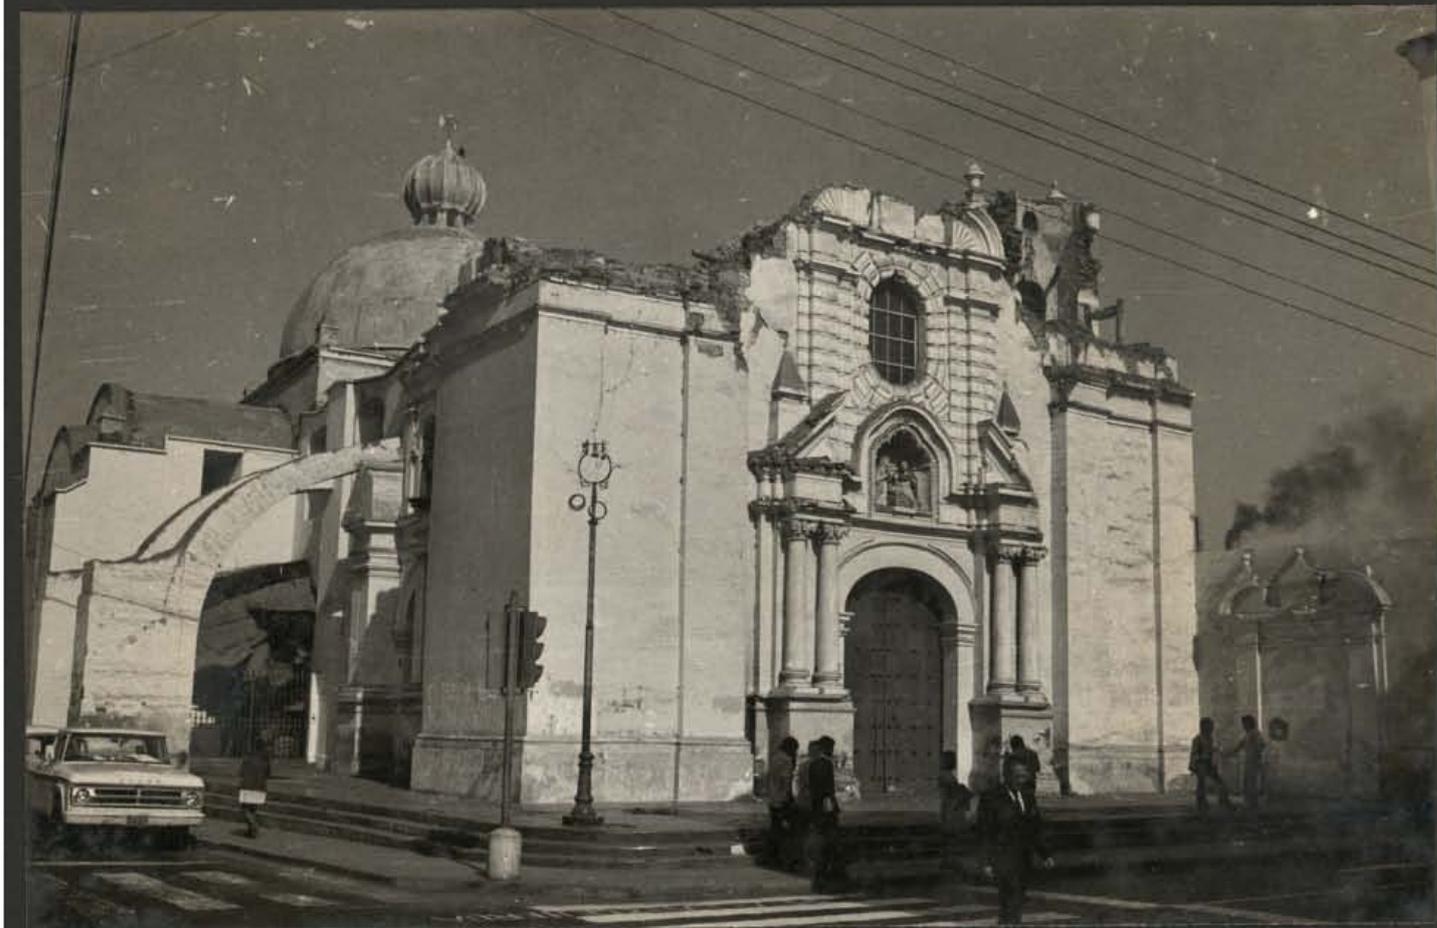
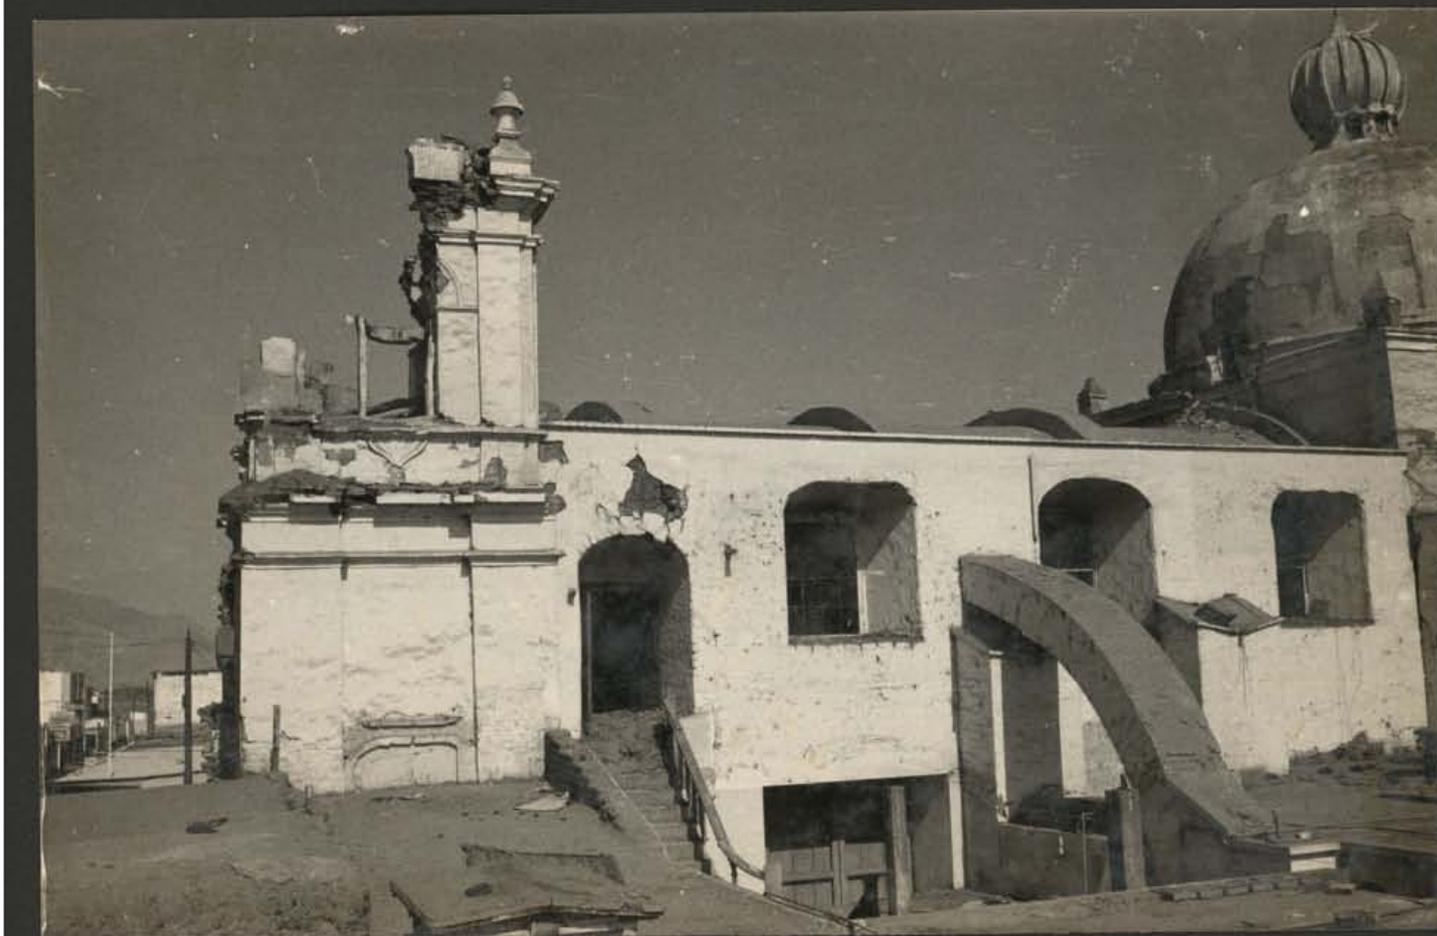
La fachada principal ha sufrido bastante no sólo con el sismo sino con la inconsulta demolición de las to-

rres y de los remates, de esta manera ha quedado bastante dañada, ha desaparecido la torre del lado izquierdo y tres de las paredes del campanario del lado derecho, asimismo, toda la parte de coronación a partir del frontón de la fachada principal, igualmente ha sufrido una serie de molduras del frontón partido del primer cuerpo de la portada.
