INFORME N° 195 -88-JDPCR.

ASUNTO : IGLESIA CATEDRAL DE HUANCAMELICA

Para atender lo que dispone el Acuerdo N° 031/14.04.88 de la CNTCPA, se efectuó viaje a la ciudad de Huancavelica durante los días 9 al 12 del presente mes, inspeccionándose las obras de restauración de la Catedral de dicha ciudad. Al respecto informo lo siguiente:

PROPUESTA DE RESTAURACION DE LA CATEDRAL DE HUANC
VELICA: TECHADO, TORRES, PORTADAS Y FACHADAS.

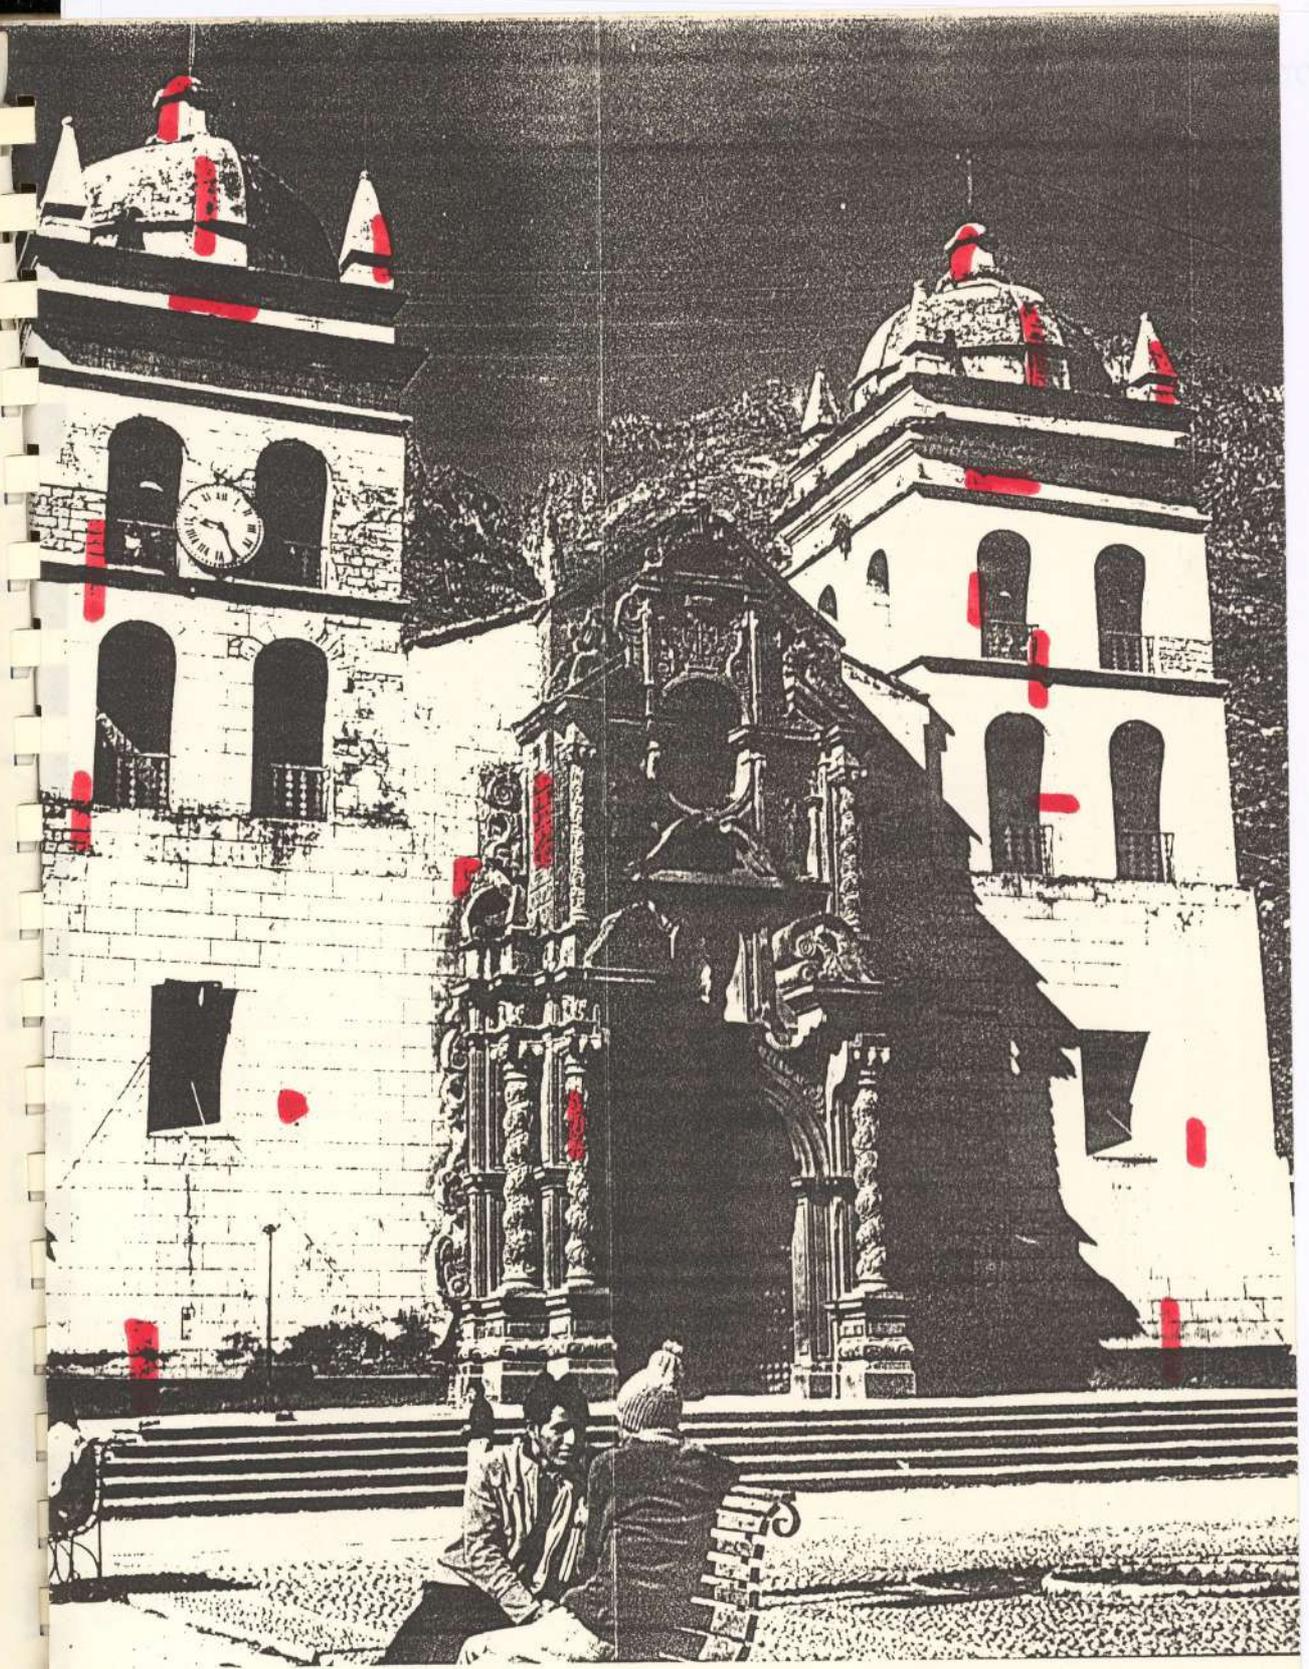
EXPLORACION DE PINTURA : Areas exploradas en el imafrente. ■

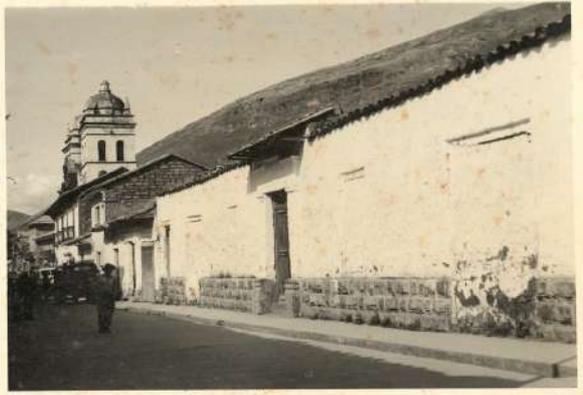
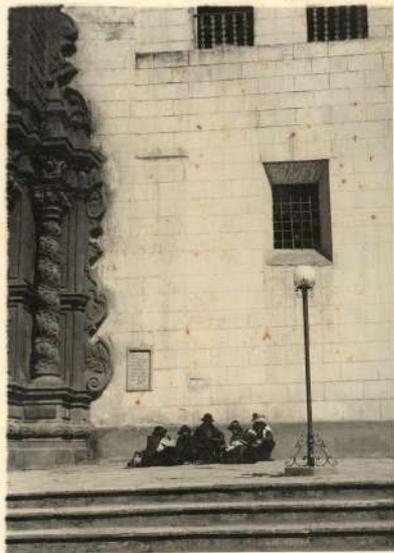
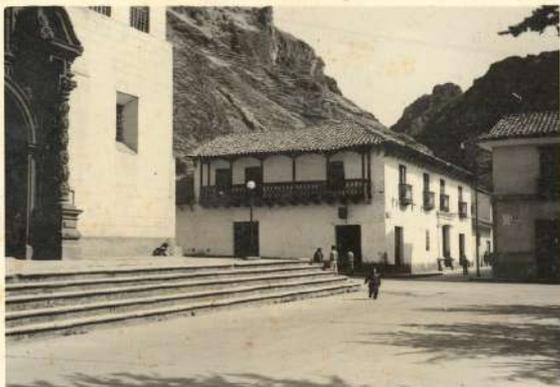
Aspectos parciales de la Catedral de la ciudad de Huancavelica. (Observese el encementado rayado).
