INSTITUTO NACIONAL DE CULTURA
 DIRECCION DEL MONUMENTO CULTURAL MONUMENTAL
 DE LA NACION
 HACIENDA BOCANEGRA
 PLANTA GENERAL - ESTADO ACTUAL
 Escala: 1:500
 Fecha: 1977-01-17
 Autor: J. GARCIA
 Dibujo: J. GARCIA
 Proyecto: 97-0017

HACIENDA BOCANEGRA
 ELEVACION LATERAL IZQUIERDA
 CORTES A-A, B-B ESTADO ACTUAL

ASUNTO : Supervisión a la Iglesia de la Hacienda
Bocanegra, Monumento declarado por R.S.
N°505-74-ED.

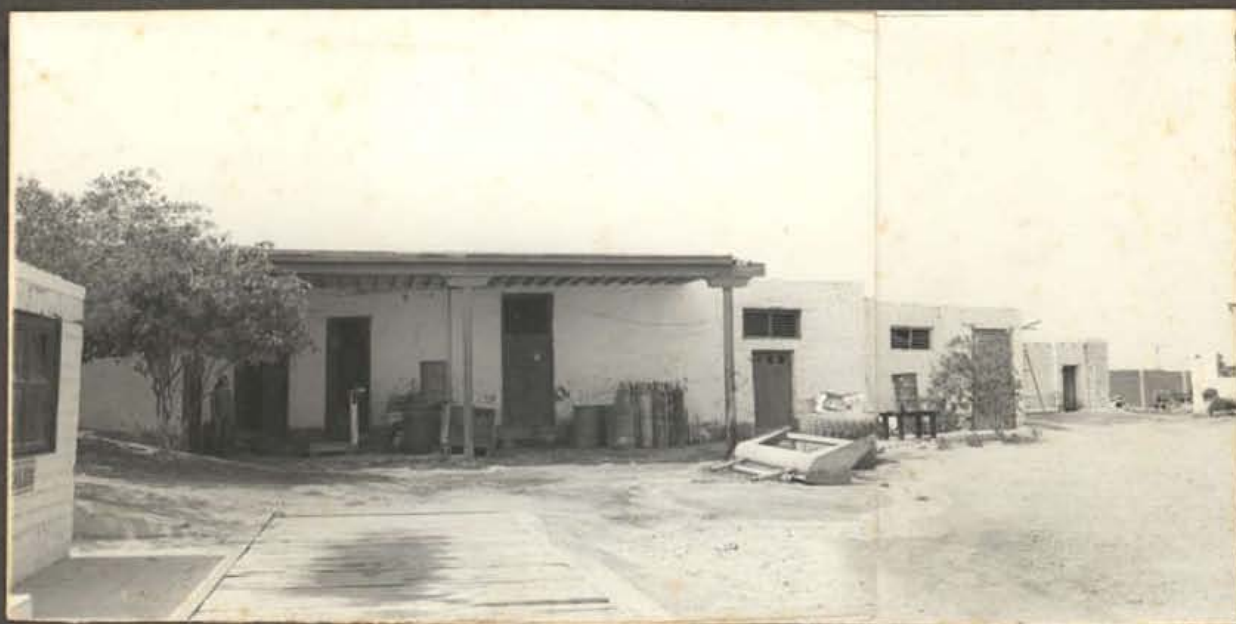
FOTO N° 6

FACHADA PRINCIPAL DE LOS DEPOSITOS UBICADOS AL LADO IZQ. DE LAS OFICINAS. (ESTADO ACTUAL)

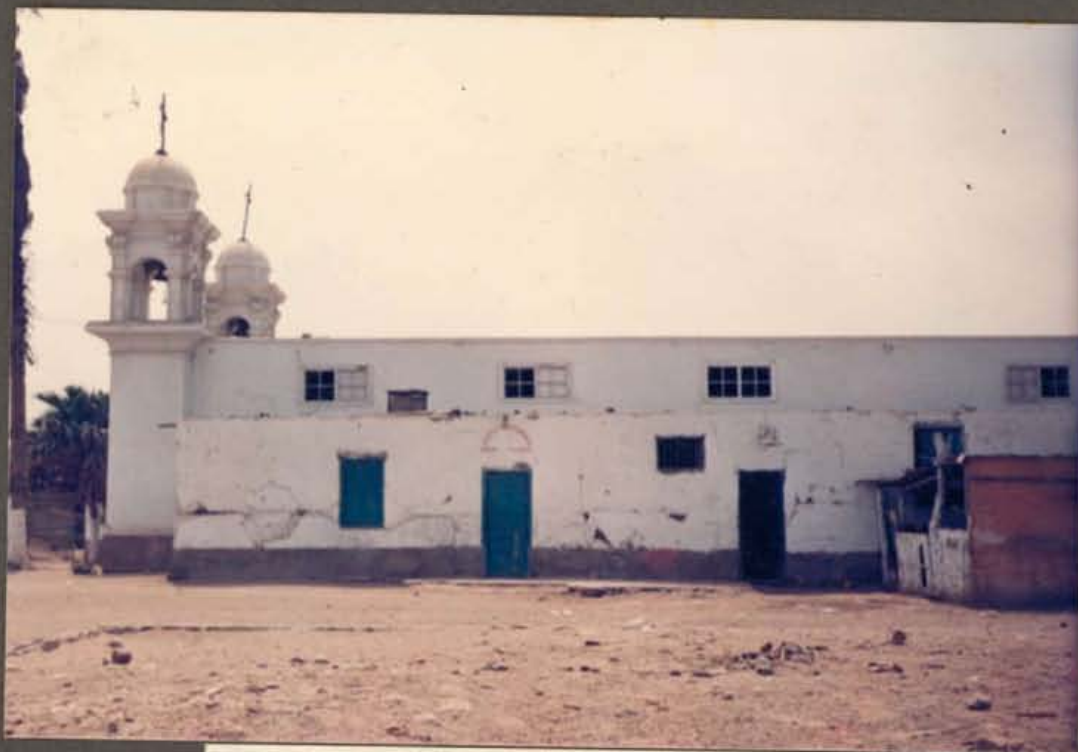
Foto N° 6

Fachada lateral izquierda de la iglesia
Estado actual de la iglesia. En esta
fachada se aprecia las fisuras en las
paredes y funcionó la sacristía, actual-
mente funciona como vivienda.

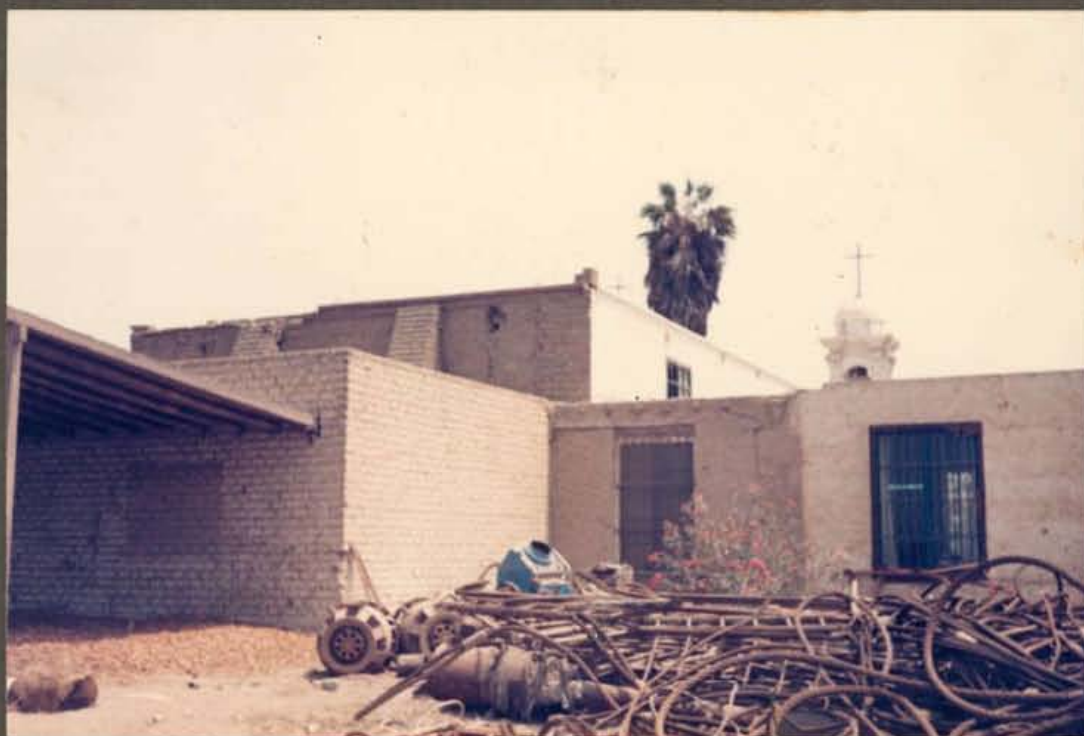
Foto N6

Estado actual de la fachada posterior de

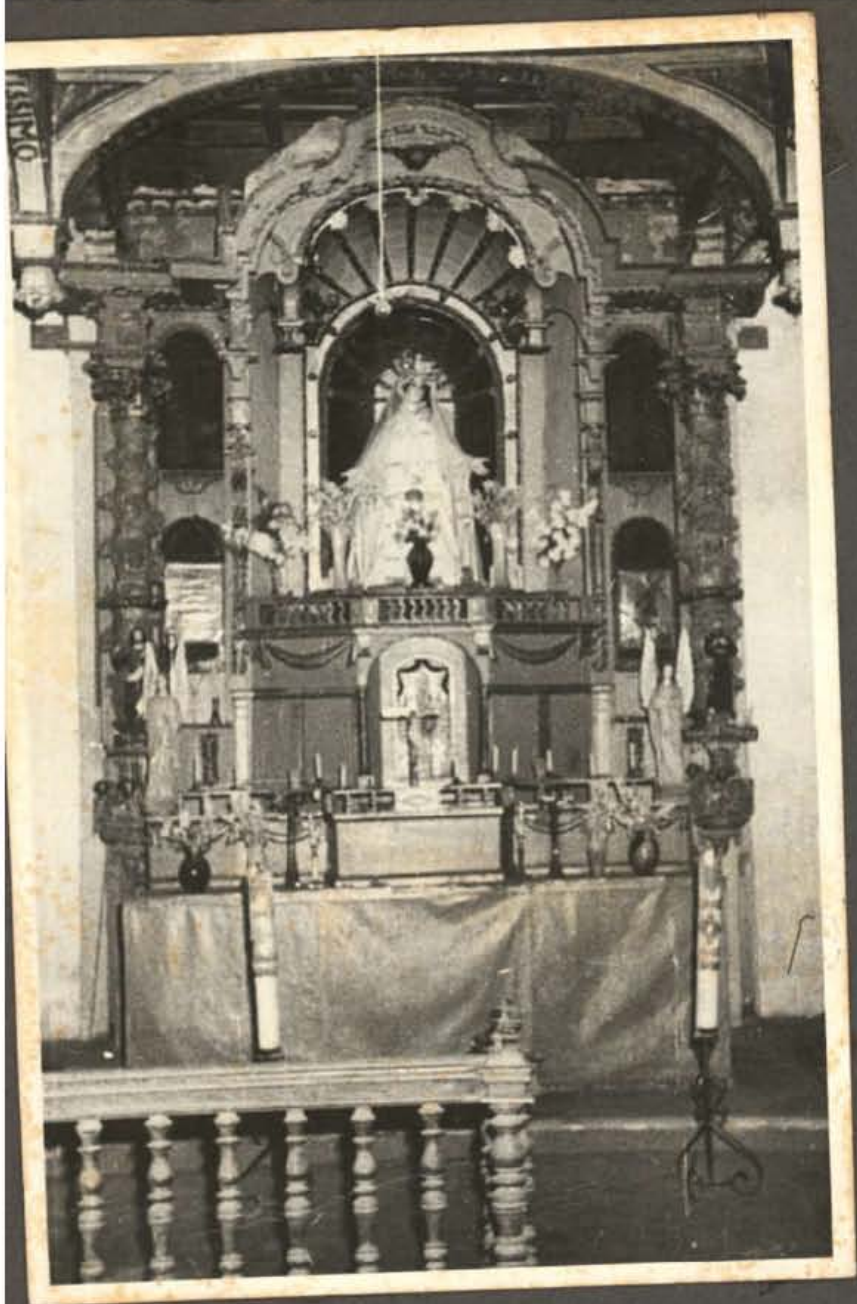
Foto N° 7

Foto antigua del interior de la capilla.
Véase la destrucción que ha sufrido el
altar en la superior con la foto actual.

VISTA INTERIOR DEL ALTAR DE
LA CAPILLA (ESTADO ACTUAL)

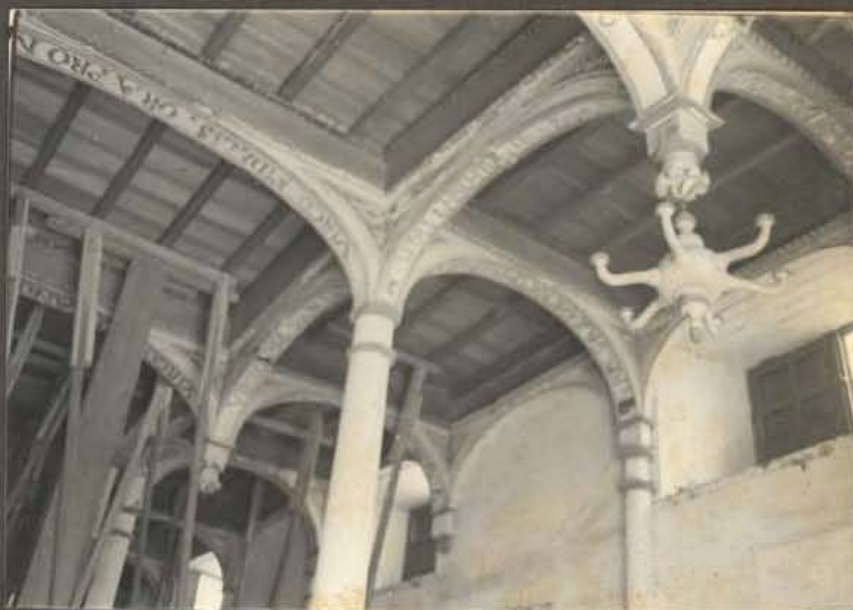
FOTO N° 9

VISTA INTERIOR DE TECHO DE MADERA TIPO ARTESONADO CON ARQUERIA. NO ES ORIGINAL.

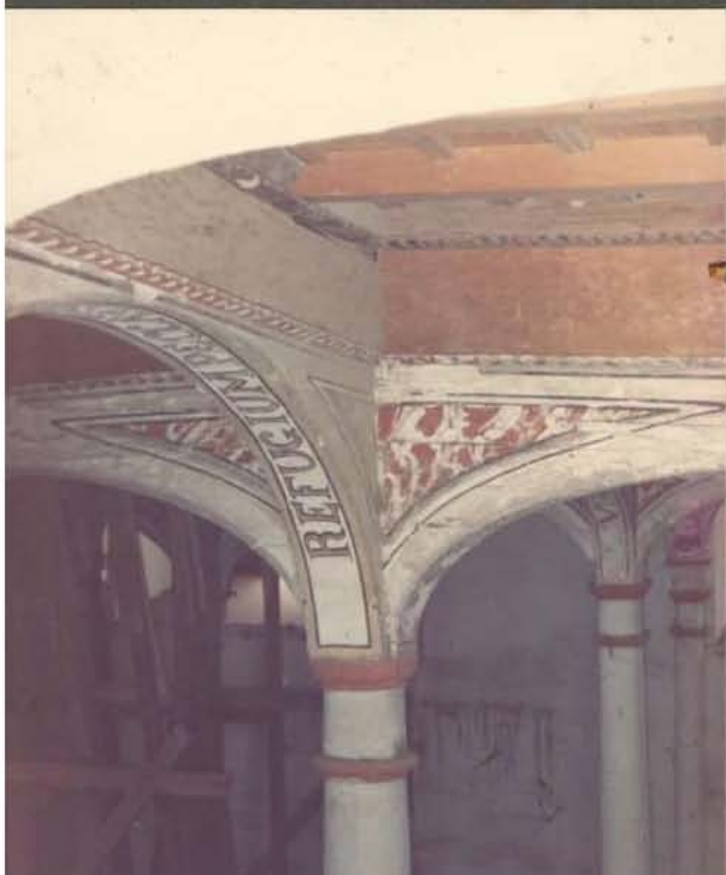
Detalle típico de columna y arqueria. Véase la fisura en la columna.

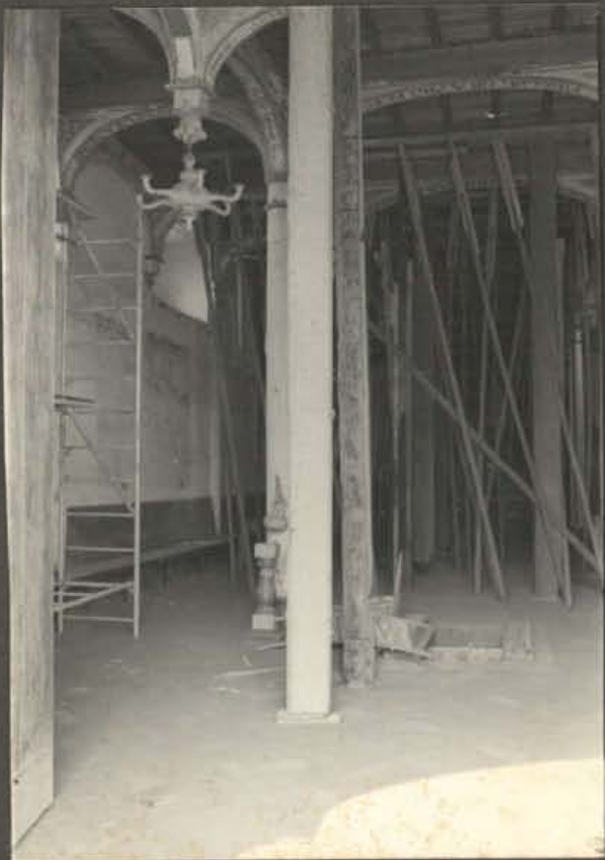
FOTO N° 10
VISTA INTERIOR DE LA NAVE. OBSERVE
SE EL APUNTALAMIENTO EN AREA
CRITICA POR DEPRESION DEL TECHO.

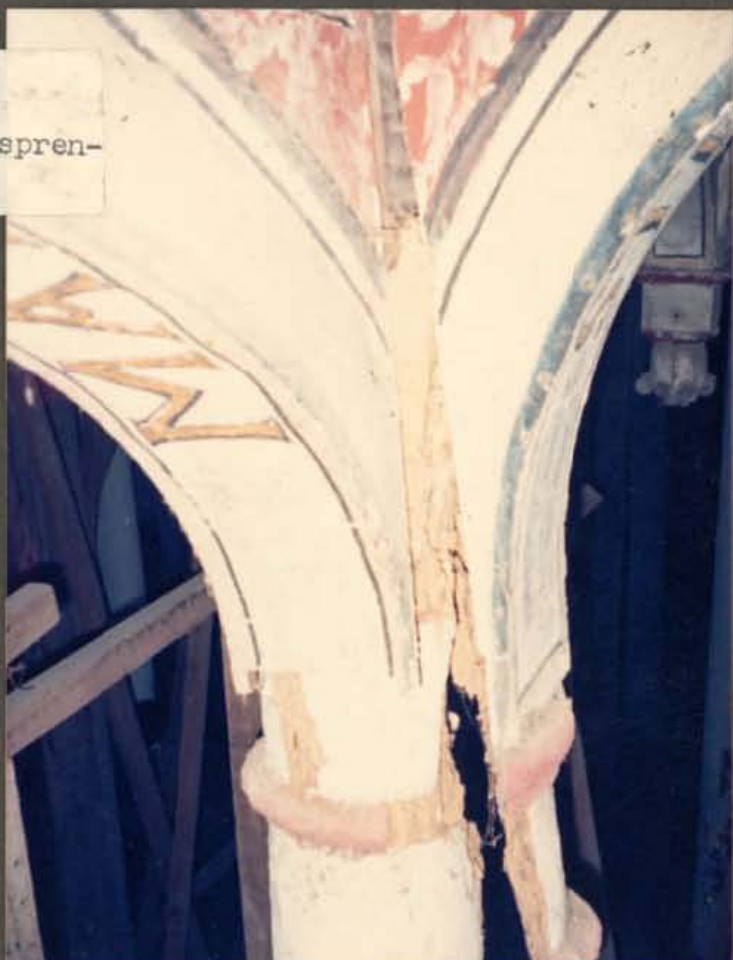
Foto N° 10
Detalle de columna. Se aprecia el desprendimiento que ha sufrido la columna.

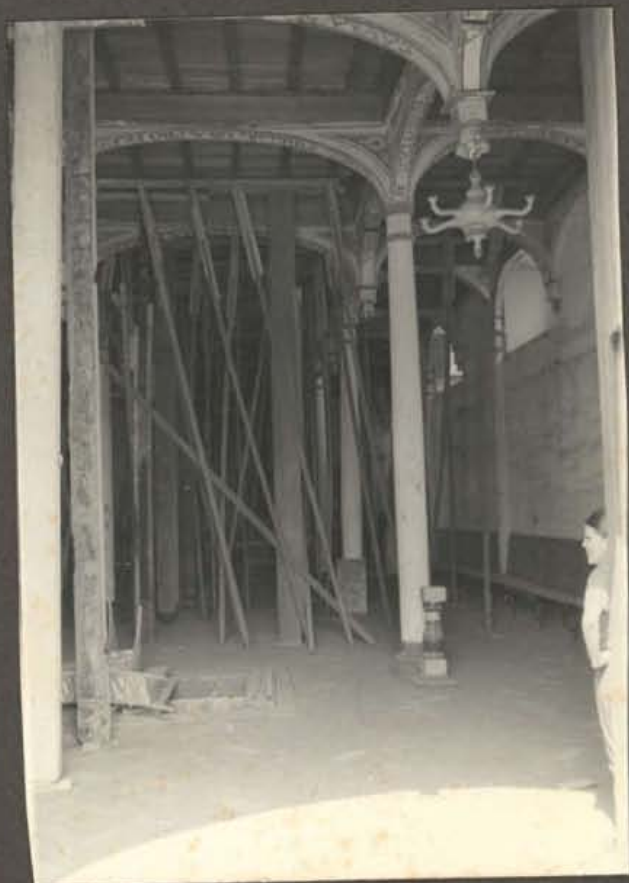
FOTO N°11

VISTA SIMILAR A LA FOTO N°10.
AREA CRITICA EN OTRA ZONA DE TECHO

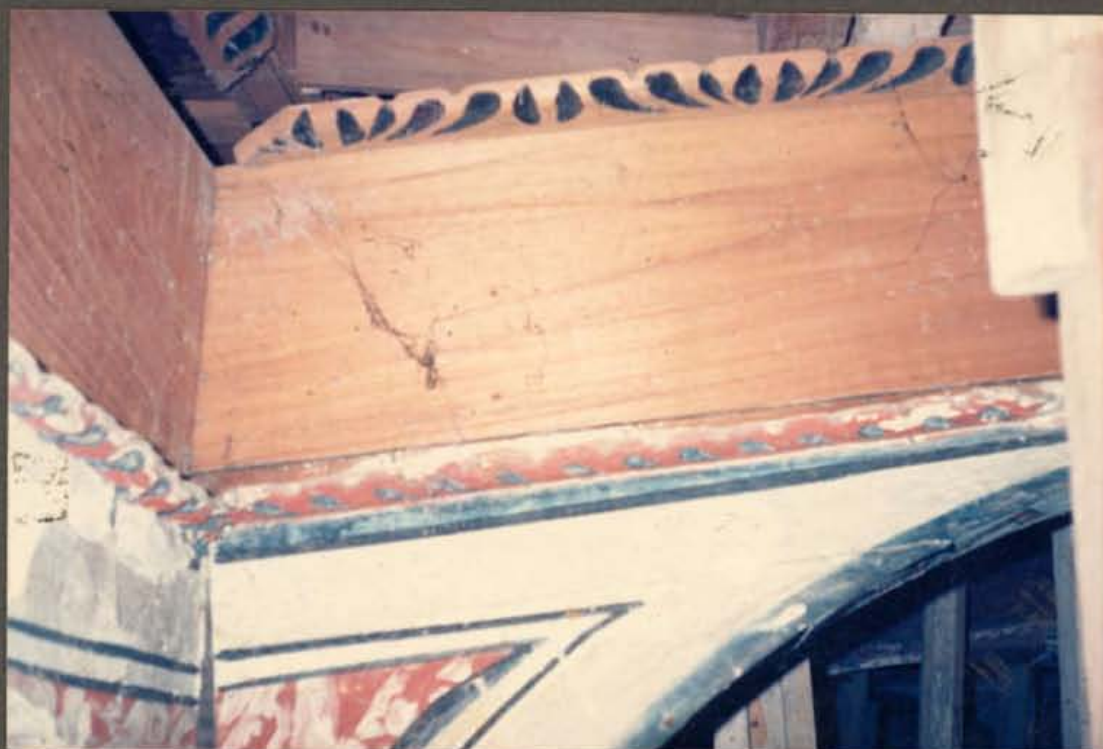
Detalle de encuentro de la parte superior del techo. En la parte superior se aprecia la tabica con varias molduras que corre en todo el perímetro del ambiente(1); des-

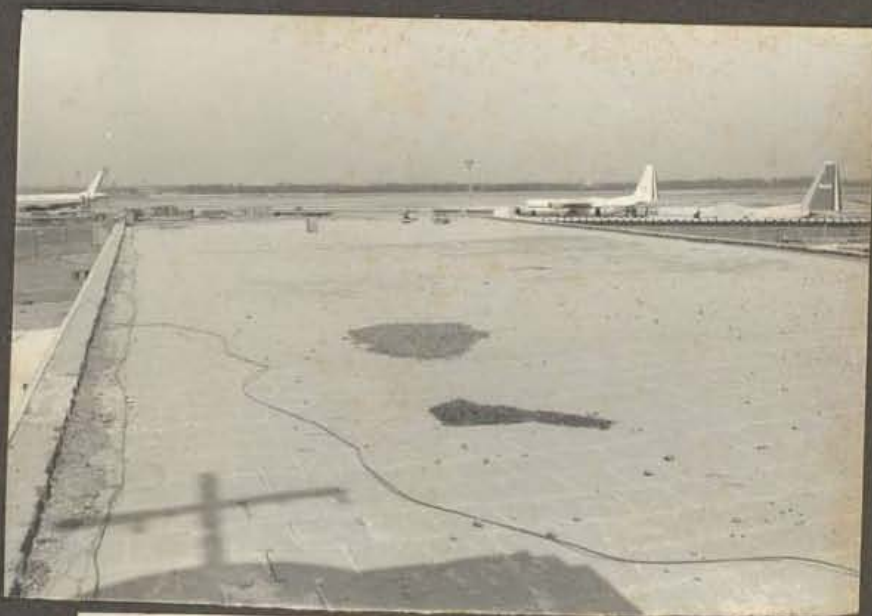
FOTO N° 16

TECHO DE LA CAPILLA, LAS PARTES OS-
CURAS INDICAN DEPRESIONES DEL TECHO
DE LA CAPILLA.

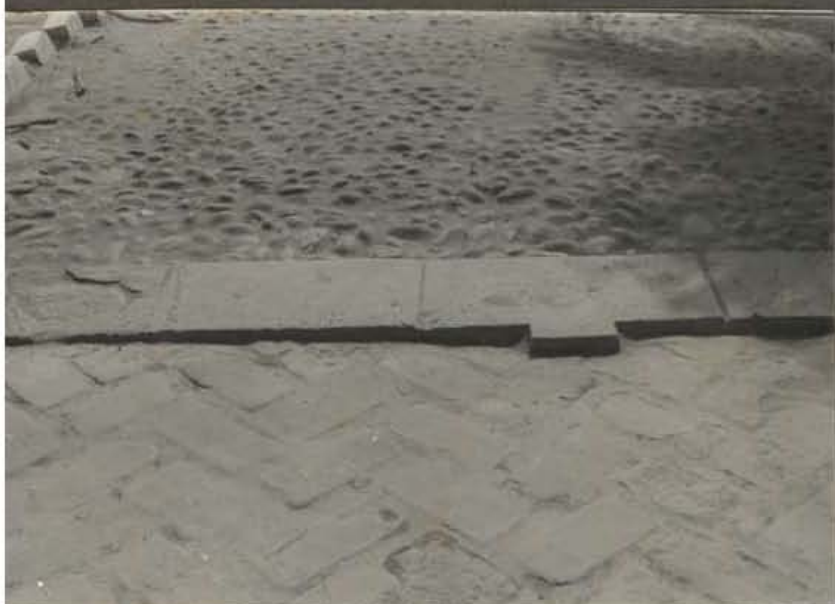
FOTO N° 17

CAMBIO DE PISO DEL INGRESO PRINCIPAL

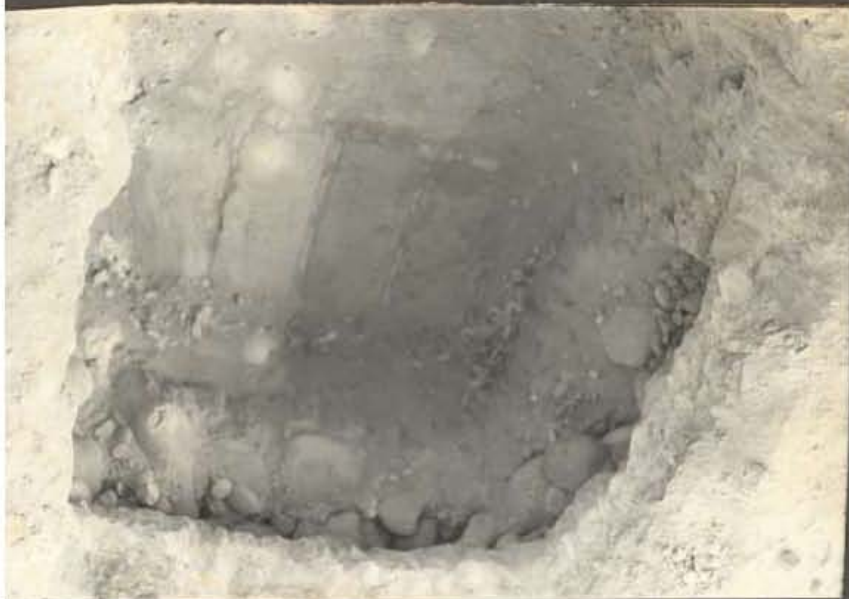
FOTO N°18
VISTA EXTERIOR DEL PISO, VEASE EL
PISO ORIGINAL QUE ES DE LADRILLO
(EXPOSICION)

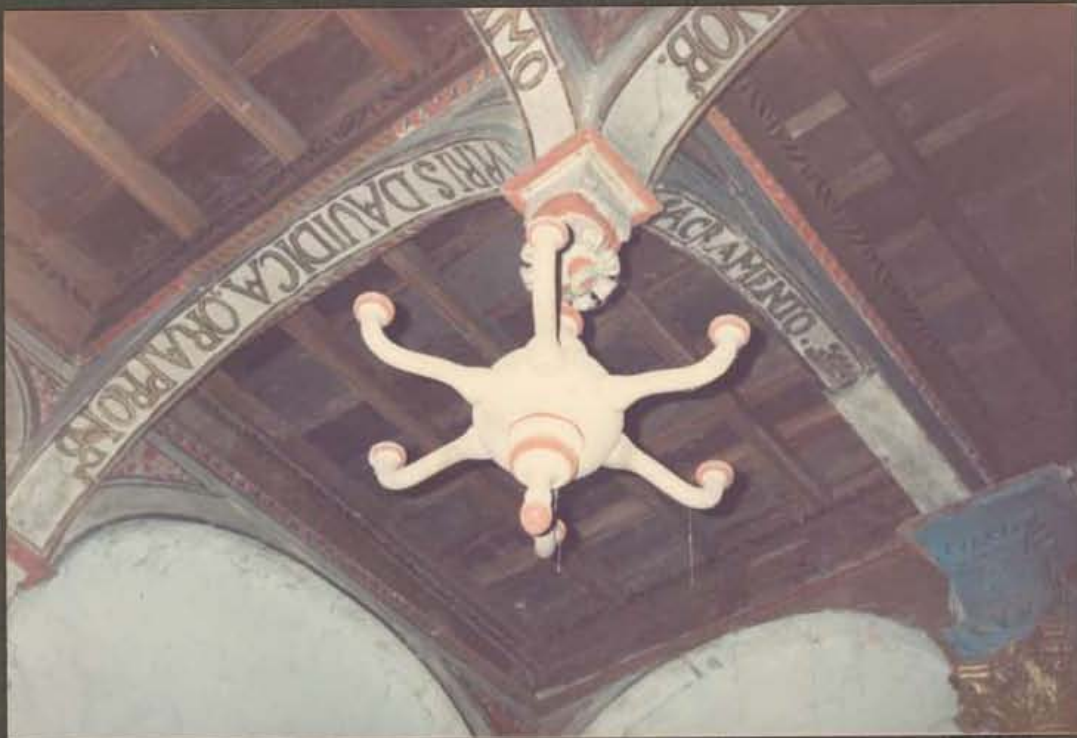
Detalle de candelabro. Este candelabro no es original ya que el tallado ha sido cortado por máquina cortadora lo que indica que es posterior. Se aprecia el techo tipo

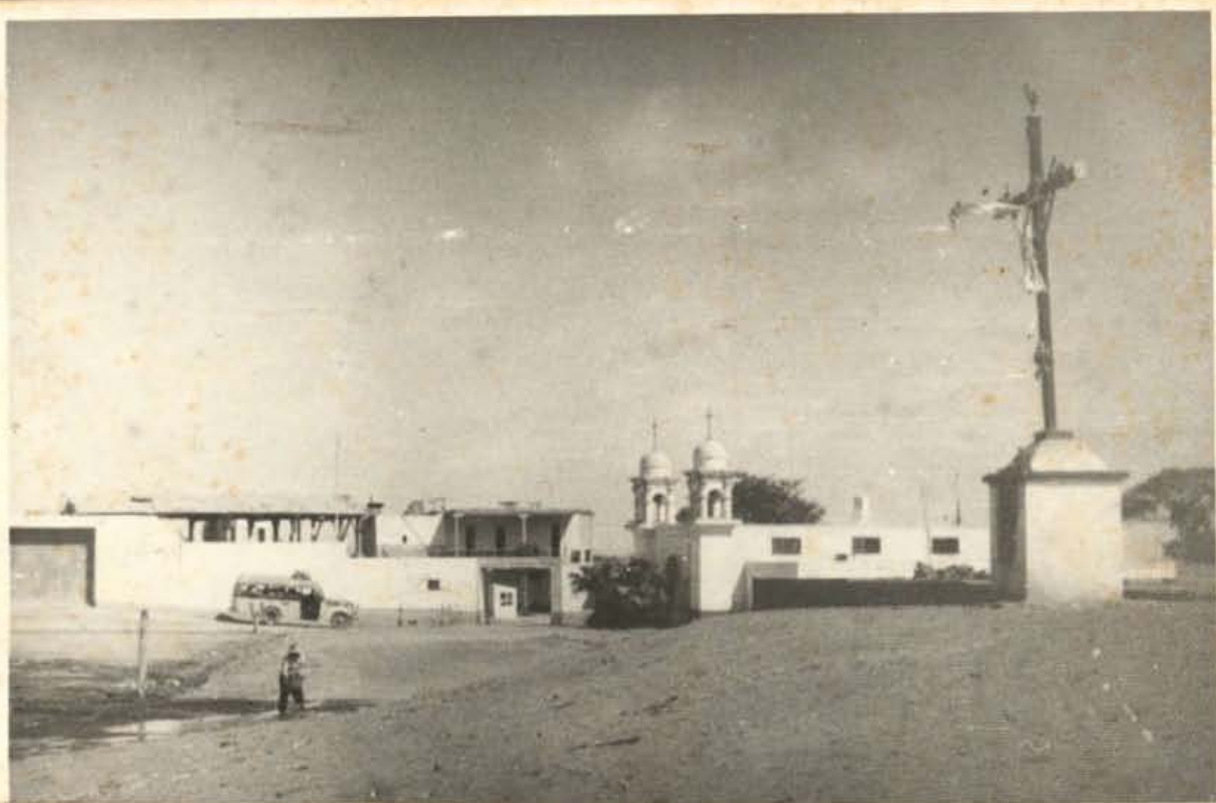
Foto antigua de la casa-hacienda y iglesia Bocanegra. Véase el ingreso principal y el camino de trocha que llega hasta la casa. Al fondo en la parte superior se ve a precia el segundo piso de la casa, en la actualidad esto no existe ya que se destruyó con el terremoto del año 40

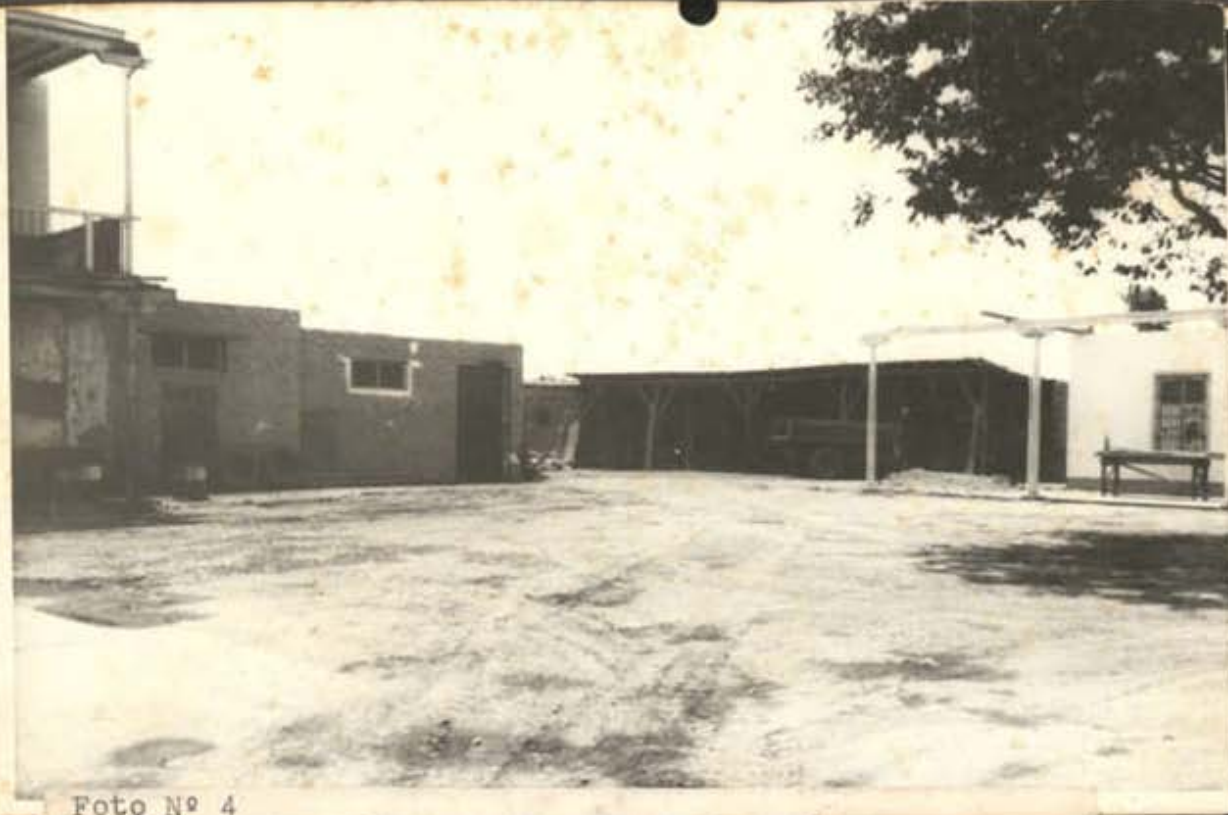
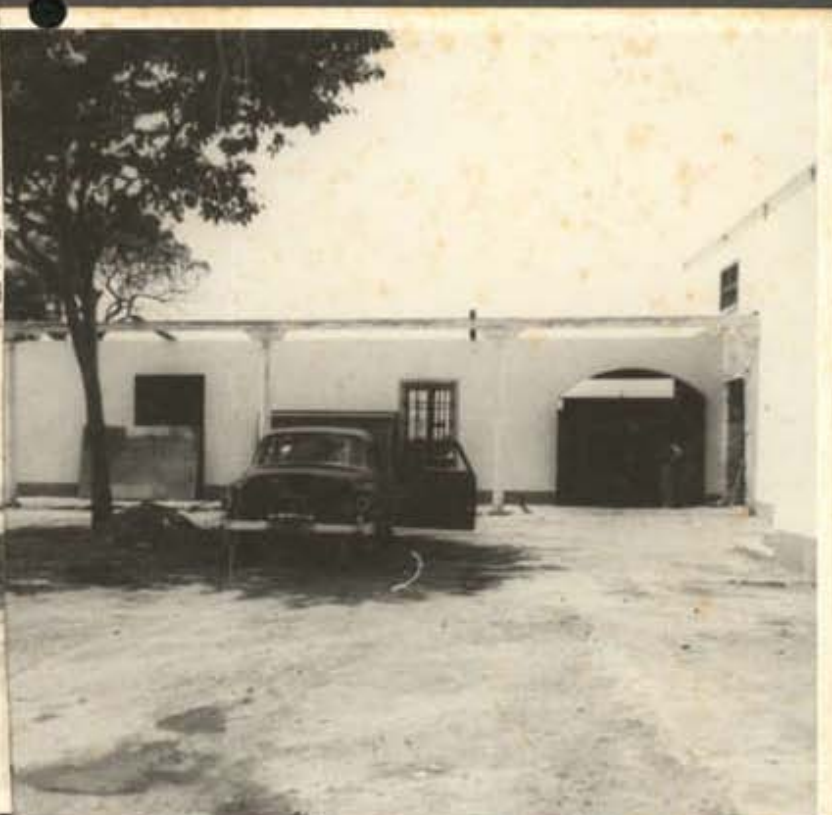
Foto N° 4

Esta foto es antigua y se aprecia la modificación que tiene en la fachada que funciona actualmente las oficinas, véase en el lado izquierdo un ingreso con arco que colinda con la parte posterior. en la foto inferior se aprecia que este arco no existe, habiendo sido modificado por una puerta de madera de dos hojas. En la foto antigua se aprecia también las galerías con sus típicas columnas de madera, en la foto inferior no existen solo indicios de los basamentos. Se puede apreciar la destrucción de parte de la fachada.
