ANTEPRÓYECTO

HOTEL EN LA PLAZA DE ARMAS DEL CUSCO

El inmueble materia del presente anteproyecto, se ubica en la ciudad del Cusco, manzana N° 6, lote N° 4A al 6. Tiene tres frentes: a la Plaza de Armas, Calle del Medio y Plaza del Regocijo o del Cabildo.

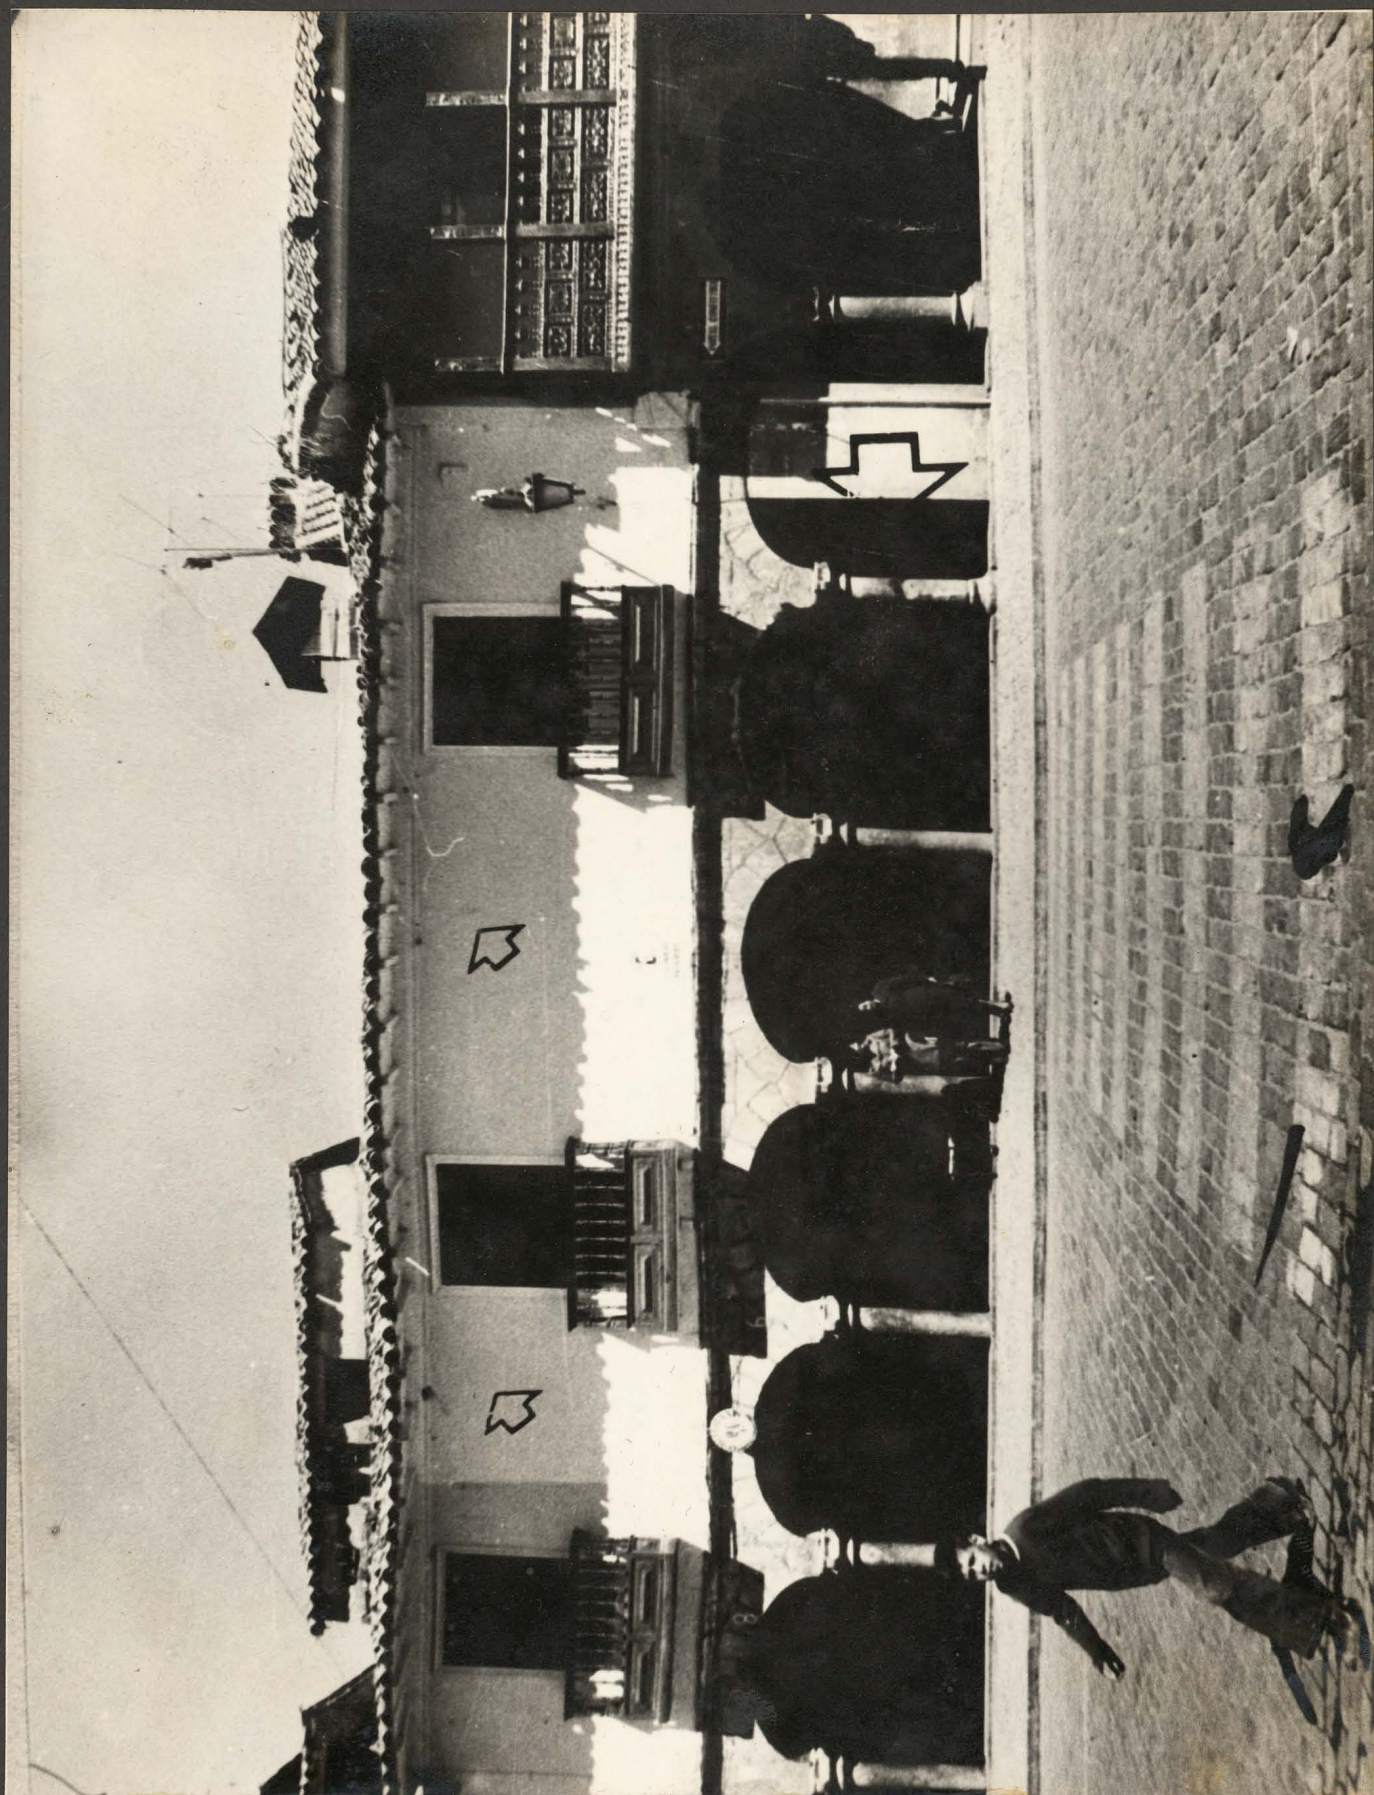
Sector del frente del inmueble hacia la plaza de Armas. Las flechas superiores señalan los lugares en los que se ubican las cabezas de los templadores de acero. La flecha inferior, lado derecho, indica el apuntalamiento en piedra de la arquería extrema que colinda a su vez con el edificio de reciente construcción en "estilo" neocolonial, que constituye conjuntamente con otros falsos arquitectónicos surgidos en el perímetro de la histórica plaza mayor de la ciudad del Cusco, atentados a su autenticidad.

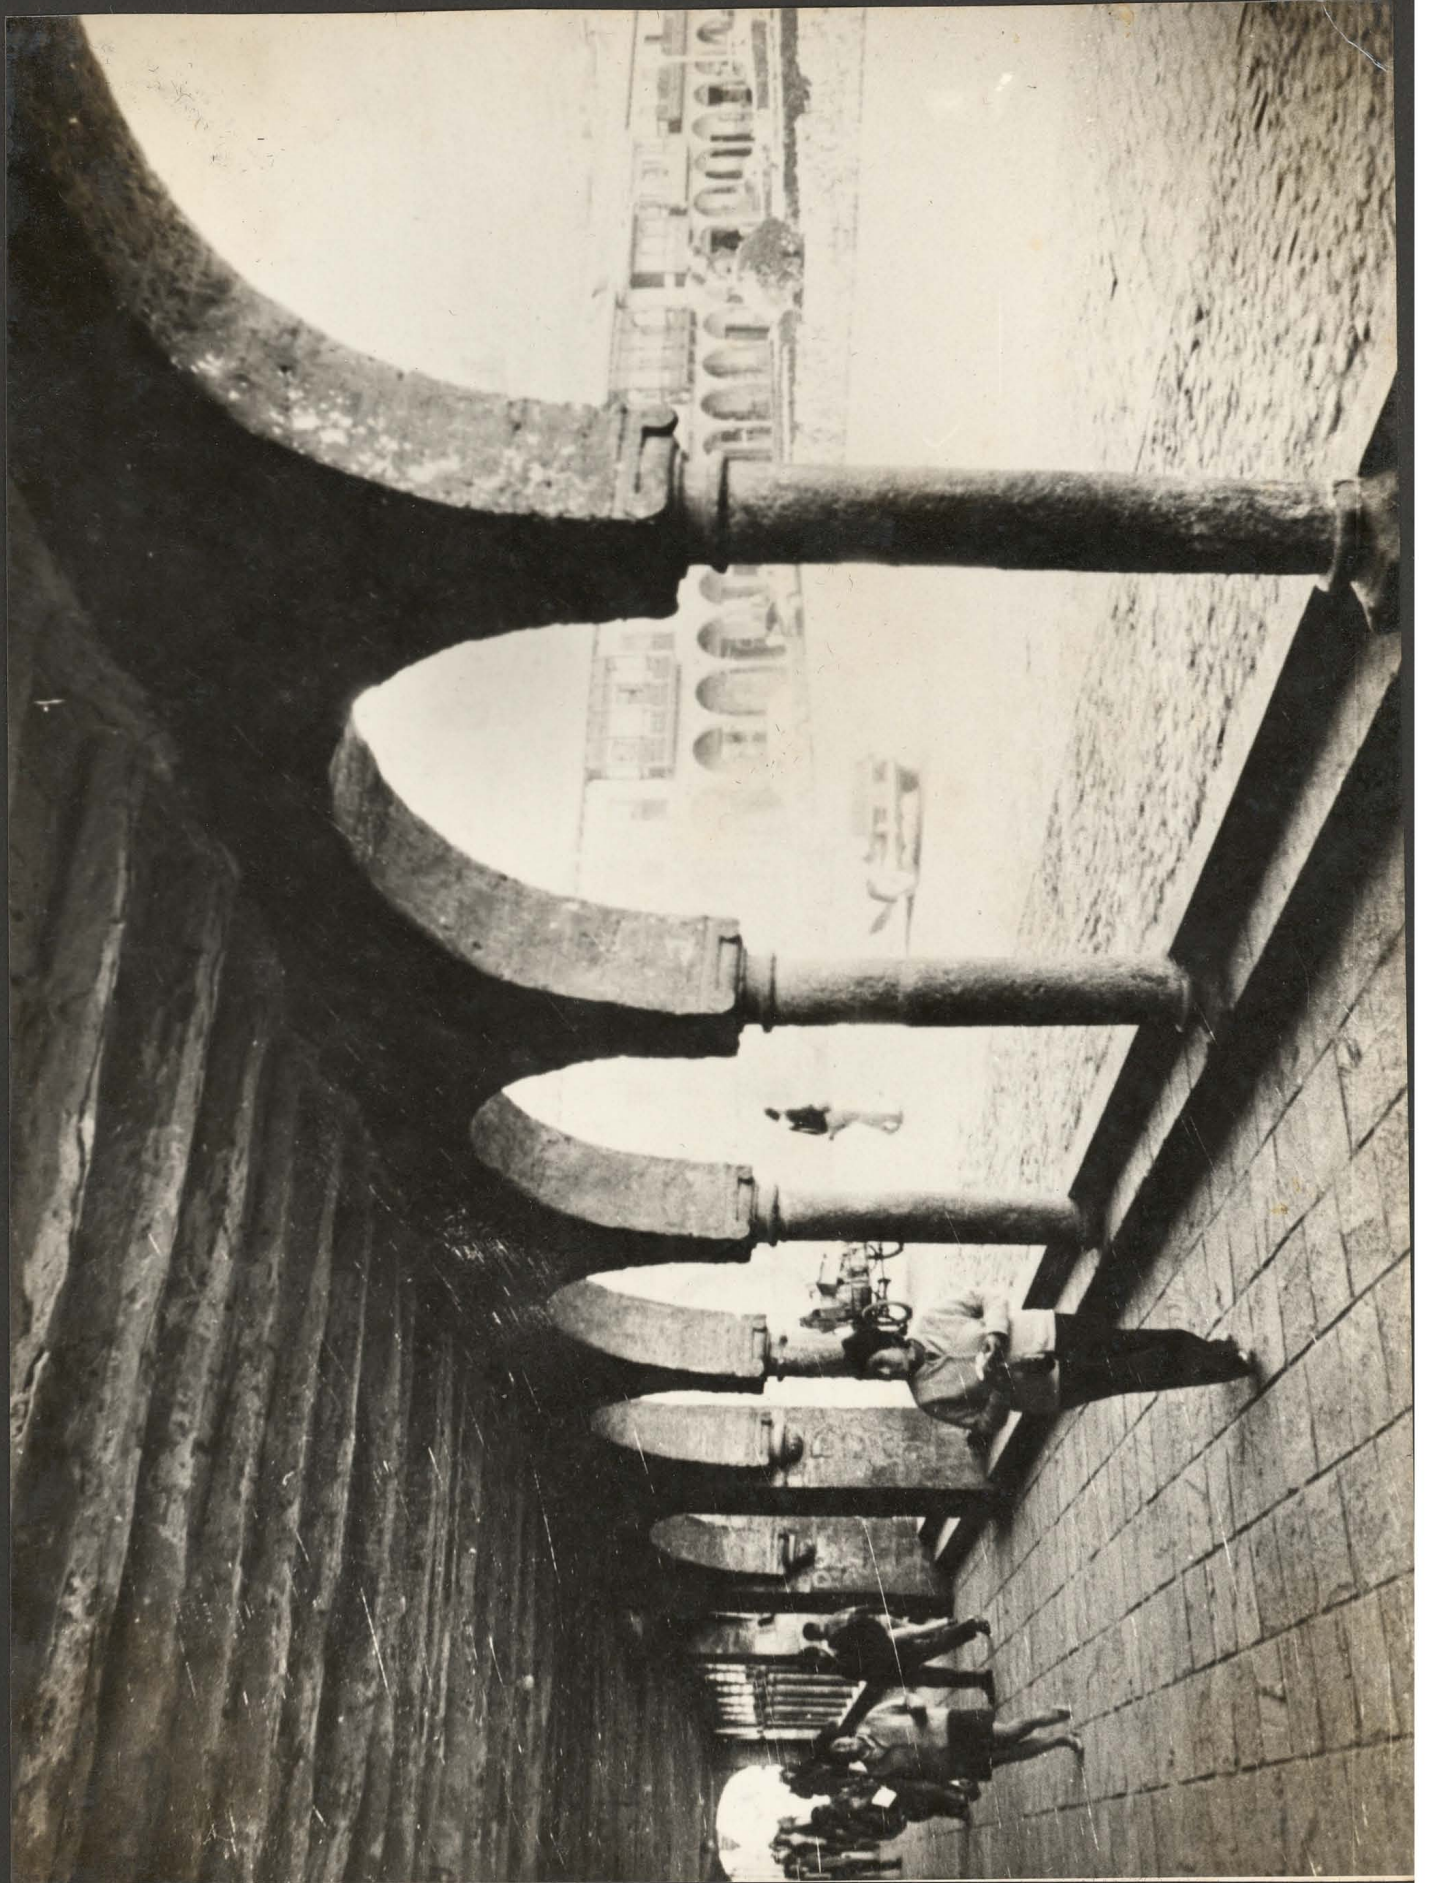
Sobre-alzado de la vereda de la Plaza de Armas, enterrando las bases de los pilares y alterando la proporción de toda la arquería, que resulta de este modo achatada.

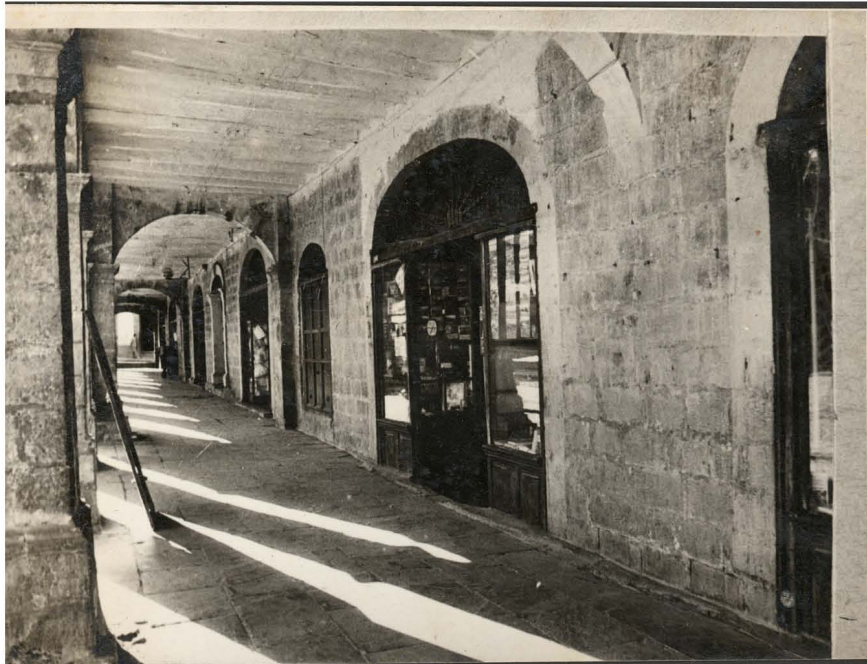
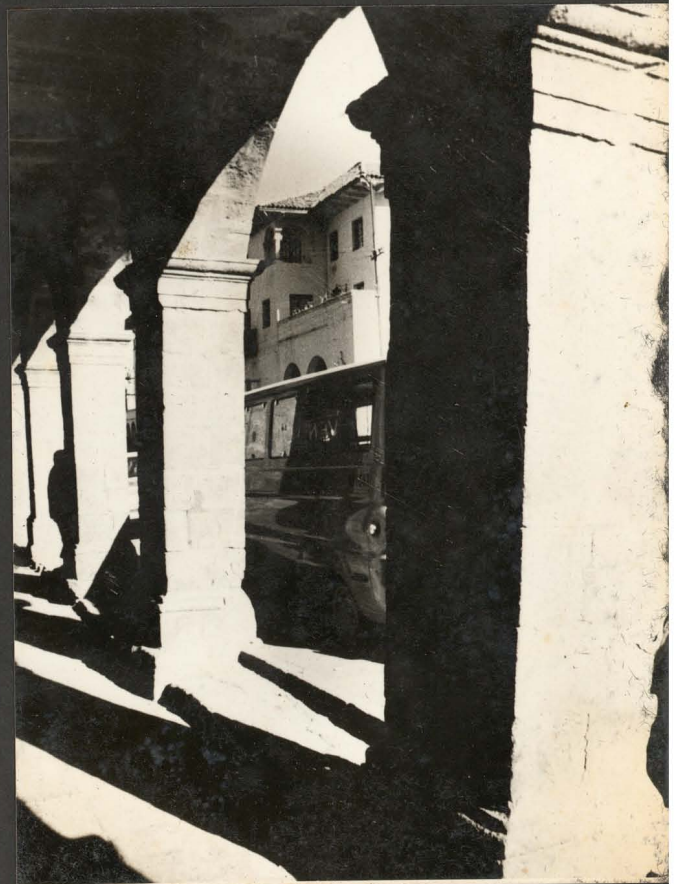
Arquería del portal nuevo hacia la Plaza del Cabildo. Se aprecia el considerable desplome del plano de fachada, debido al asentamiento de la base. La sobrecarga provocada por la inclinación ha provocado una excesiva compresión en los pilares, produciéndose el característico hinchamiento y la tendencia a expulsar el material, efecto que se nota en todos los pilares.

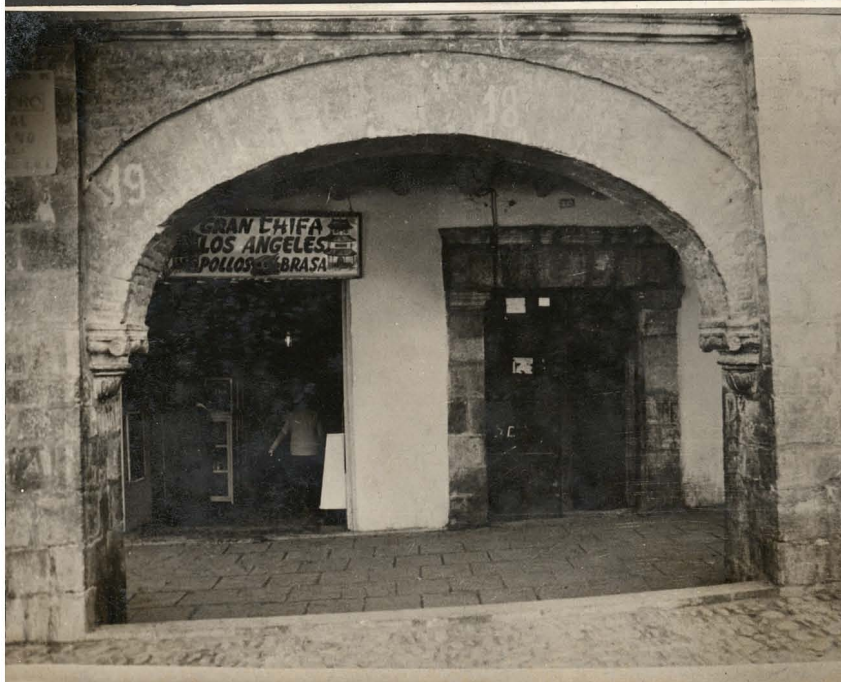
Esquina de la Plaza del Cabildo con la calle del Medio. La clave del arco presenta considerables fracturas.

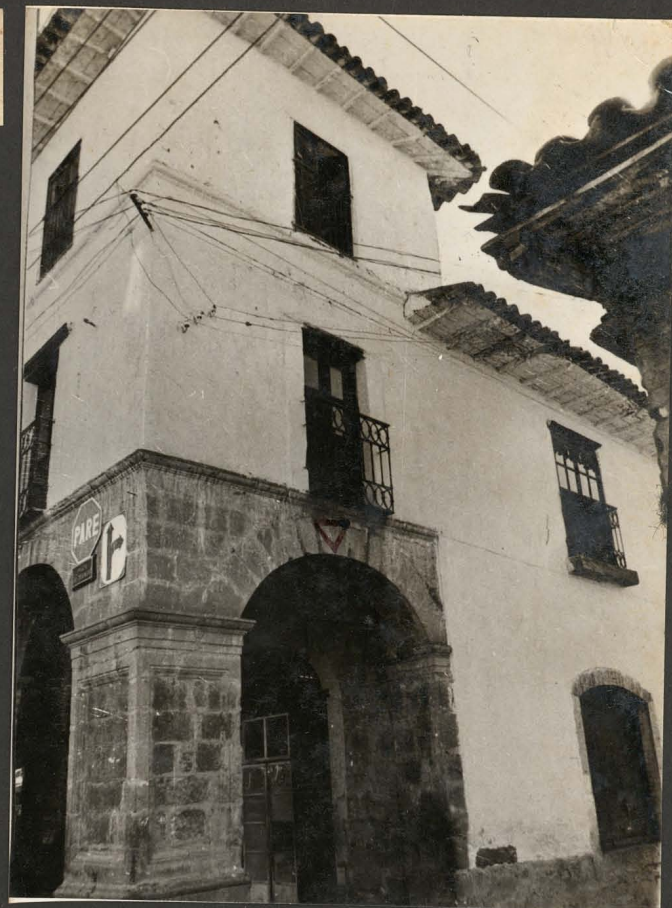
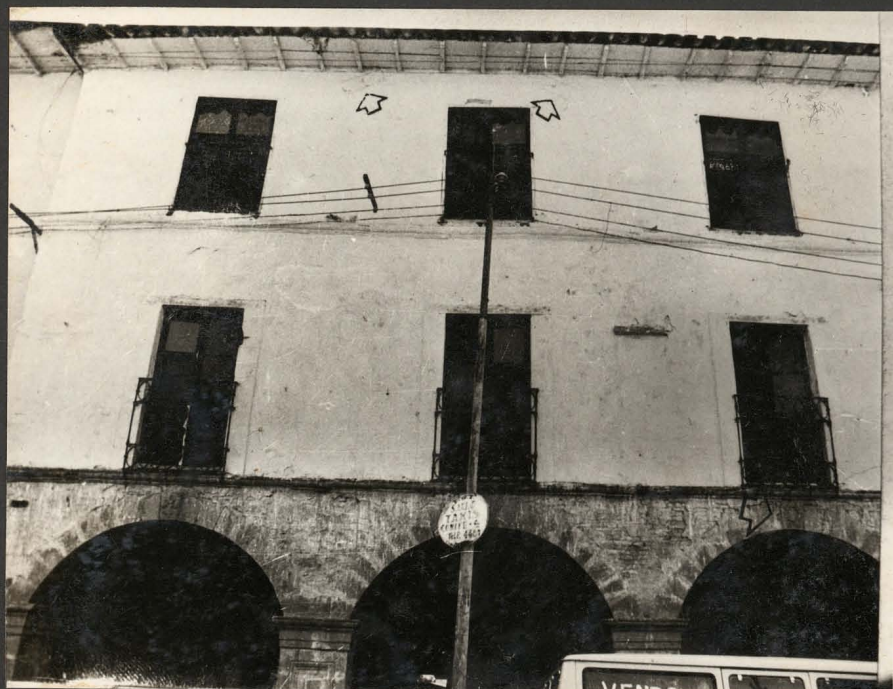
Frente hacia la Plaza del Cabildo. Las flechas indican los tirantes colocados para neutralizar la inclinación del paño de fachada. La flecha inferior derecha señala el lugar en el que aparecen las iniciales J.A. y la fecha 1876.

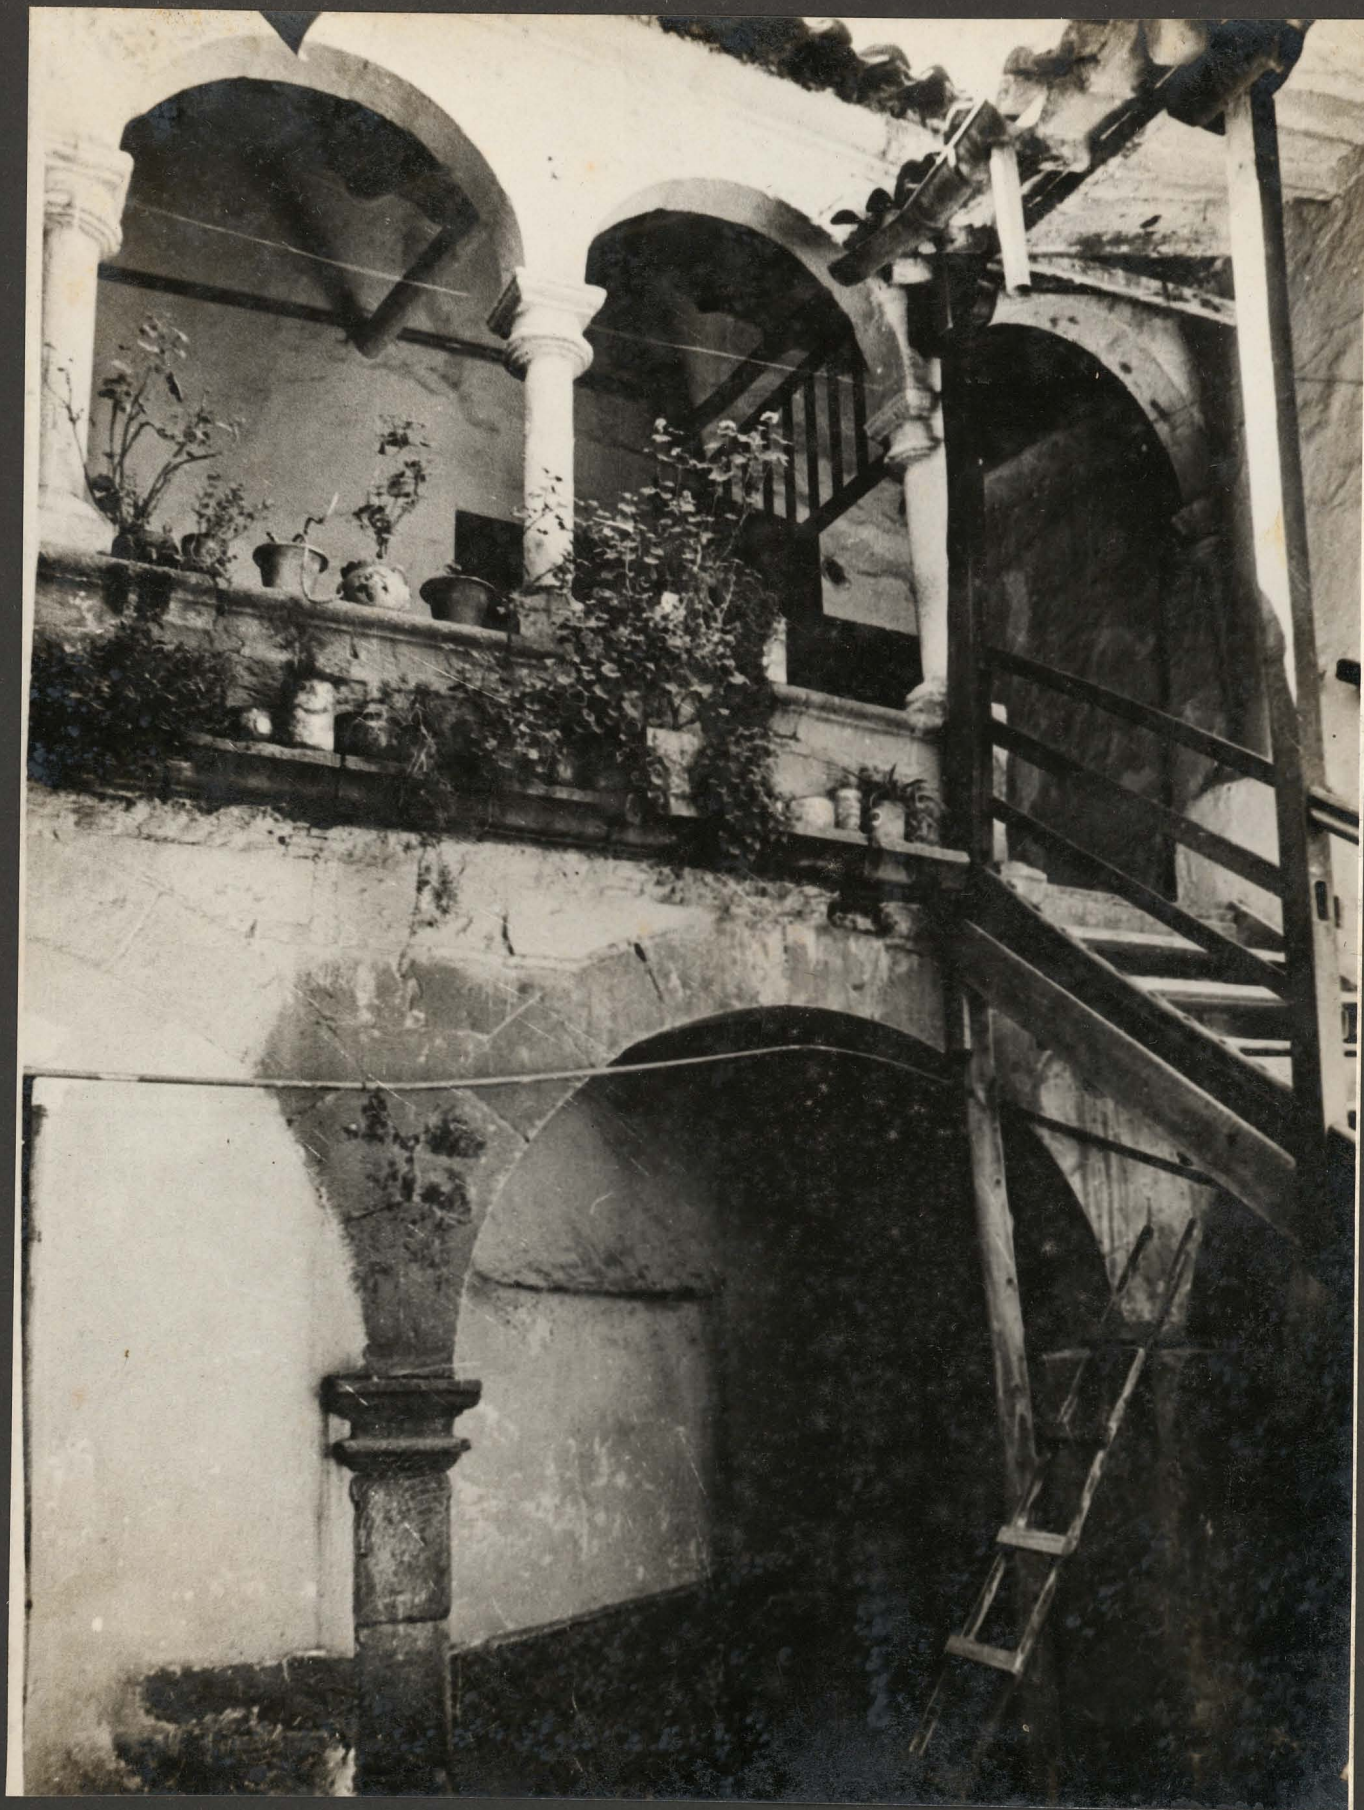
Sector del inmueble materia de rehabilitación y nueva obra, que deberá permanecer, por su innegable valor arquitectónico. Todos los elementos arquitectónicos que conforman este pequeño pero hermoso patio interior, han sufrido parciales deterioros por acción del sismo del año 1950 y por la falta de mantenimiento. Se prevee su puesta en valor mediante adecuados trabajos de restauración.

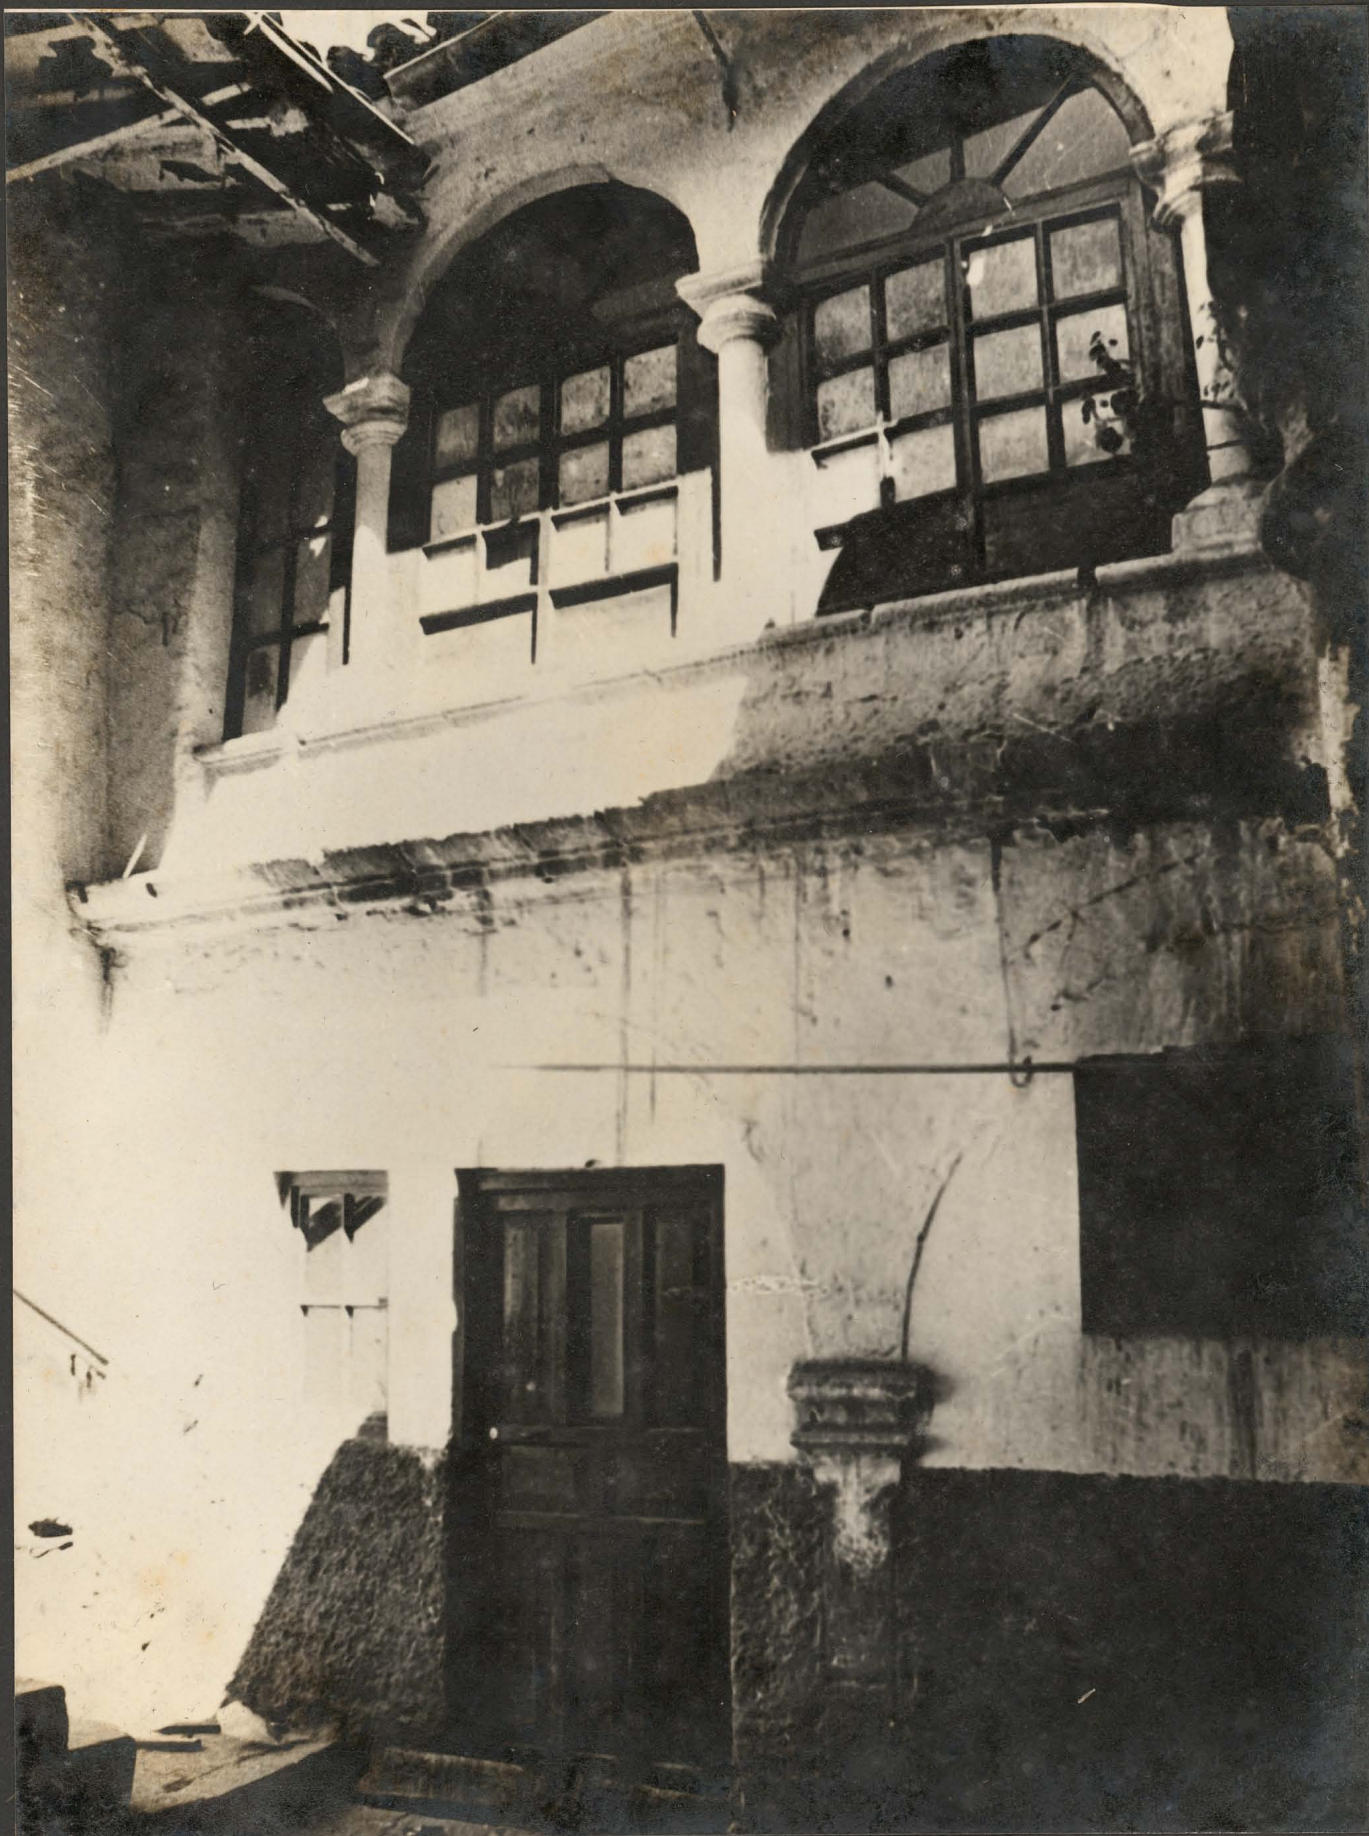
Las esbeltas arquerías del primer nivel han sido cegadas para obtener mayor área útil. En el proceso de restauración, se prevee la liberación de estos cerramientos.
