Plan de Manejo Líneas y Geoglifos de Nasca y Pampas de Jumana

ANEXO Nº 01

PLAN DE GESTION DE RIESGOS

2012

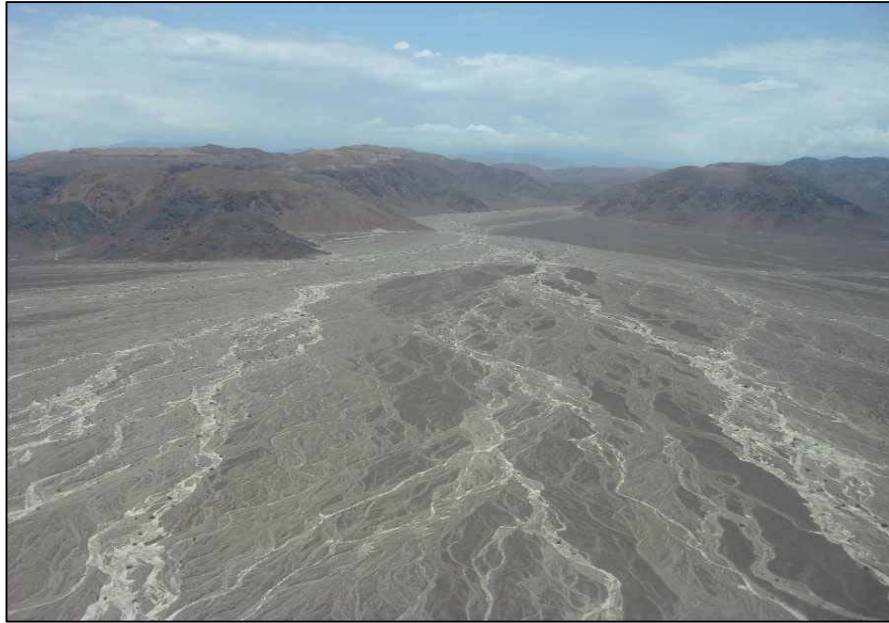
Quebrada Cruz del Chino, de 6.5 Km. de longitud, muestra evidencias de avenidas de aguas, con alto poder de arrastre y de acarreo de materiales.

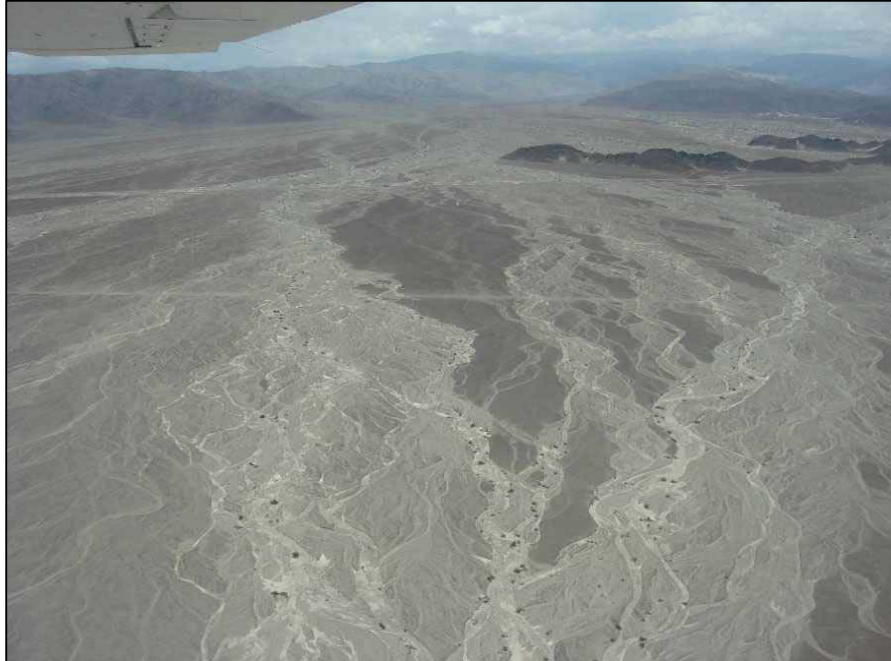
Quebrada Las Animas, a 500 m aguas arriba de la carretera, se ubican cursos de 10 a 15 m. de ancho y 0.50 a 0.70 m. de profundidad, conformado por gravas arenosas, cantos y bolones y mantos de arena limosa.

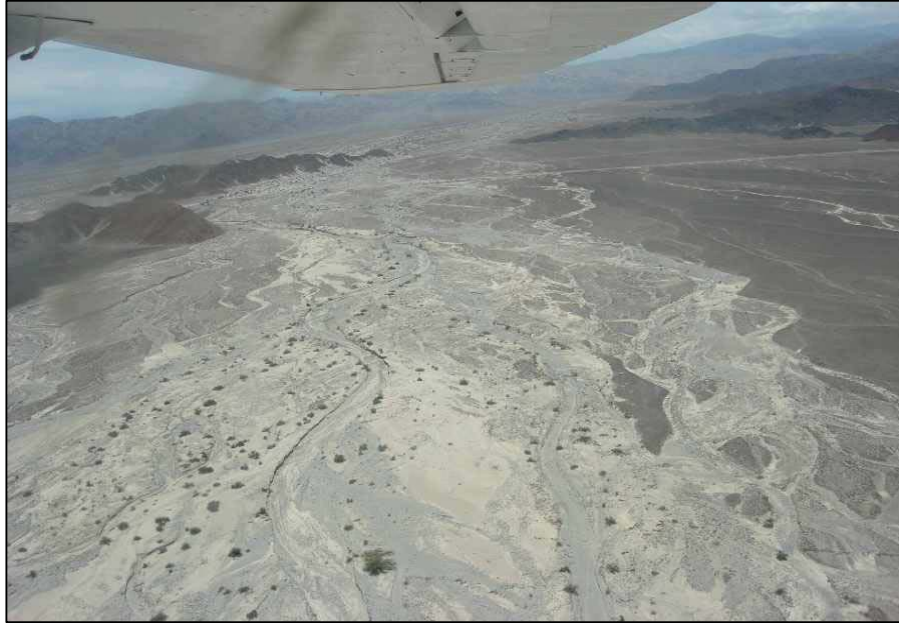
Quebrada Urpalla. El lecho aluvial a 2.5 Km. de la carretera, meandros con dirección al SO, en cuyos cauces se ubican depósitos gravo arenosos, areno limos, con cantos y bolones de hasta 0.80 m. de diámetro, se observan además bolsonadas de suelos areno limosos con piedras y troncos.

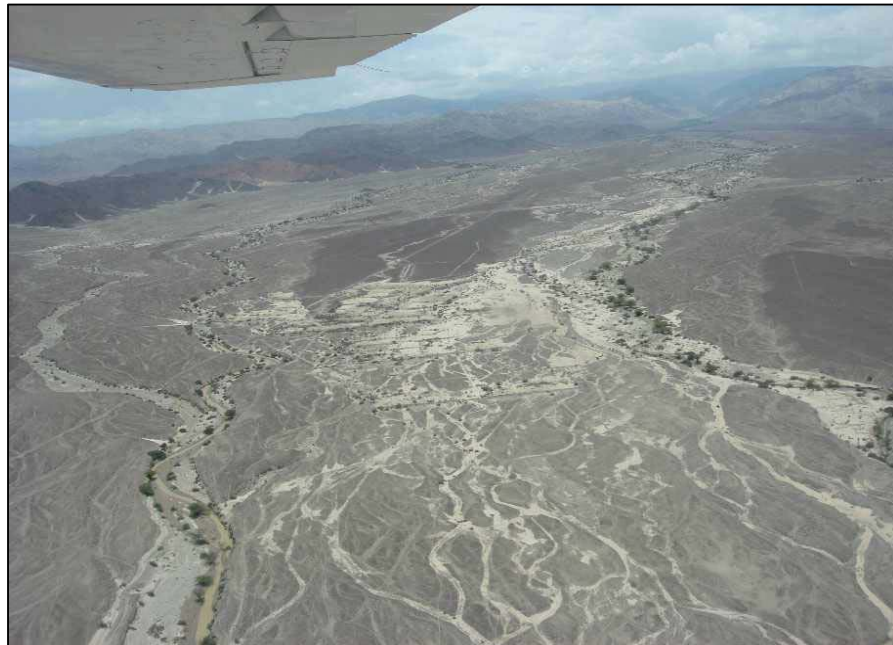
Quebrada Socos, lecho aluvial de la Pampa de Socos. Cursos fluviales recientes entrecruzados y orientados al NO. Se observan dos zonas de grupos de cursos recientes, los cuales se unen a 1 Km. aguas abajo de la carretera y siguen en dirección al río Nasca. Estas zonas son críticas.

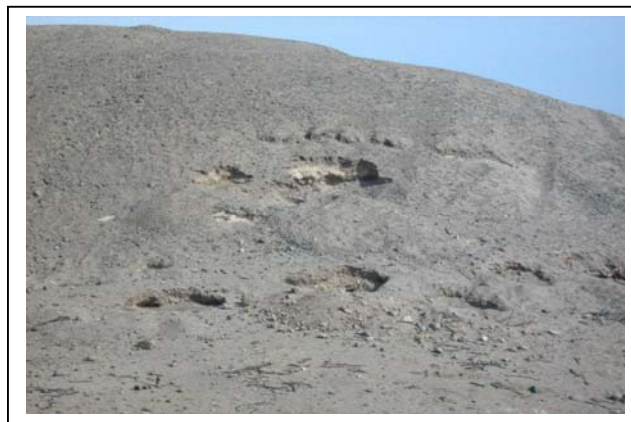
Huaqueo en la zona de Nasca - Palpa

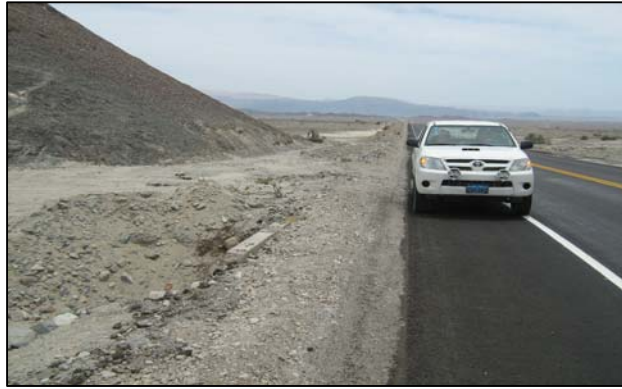
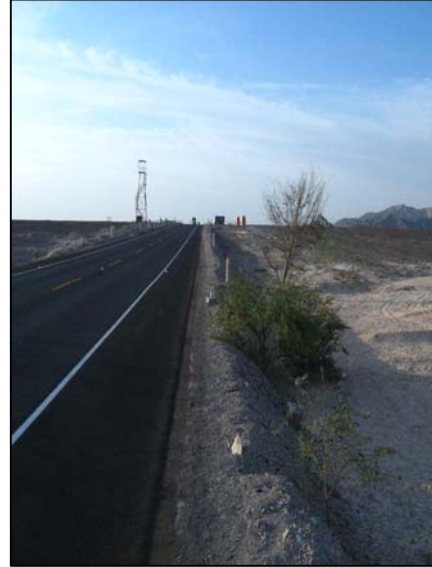
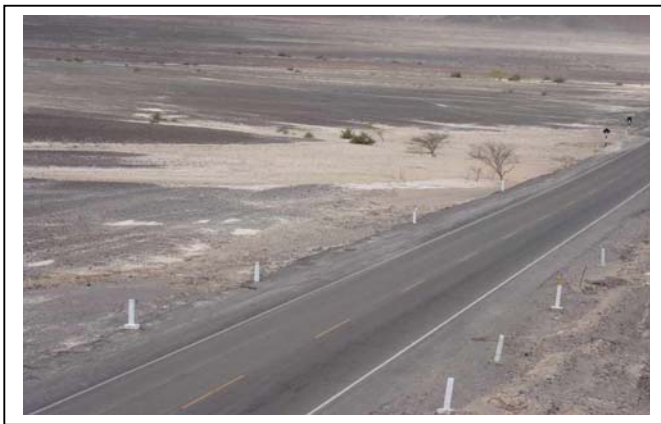
El desmonte del proceso constructivo se dejó abandonado a ambos lados de la carretera aumentando la función de dique, causando el impacto negativo en la apreciación del paisaje.

La basura que arrojan los pasajeros desde los ómnibus interprovinciales que circulan por esta vía se acumulan en estos montículos y en los ingresos de las alcantarillas por efecto de los vientos, que unidos a los desperdicios y desechos arrojados directamente en los cauces cercanos a las alcantarillas, dificultan el drenaje de las aguas y eventualmente el atoro de las alcantarillas con las consecuencias impredecibles. En varios casos se ha comprobado que las alcantarillas están parcialmente enterradas reduciendo el área libre para el drenaje de las aguas de origen pluvial y en otros casos enterradas, lo que provocaría el desborde y erosión de las bermas de la vía, con el consecuente incremento de material de arrastre hacia las pampas.

- Programa de limpieza permanente del tramo de la Panamericana Sur que atraviesa el territorio patrimonial
- Gestión de un trazo alternativo para la carretera, coordinado por las siguientes instituciones:
 - Ministerio de Transportes y Comunicaciones
 - GORE Ica
 - Dirección Regional de Transportes y Comunicaciones
 - Ministerio de Cultura
 - Dirección Regional de Cultura

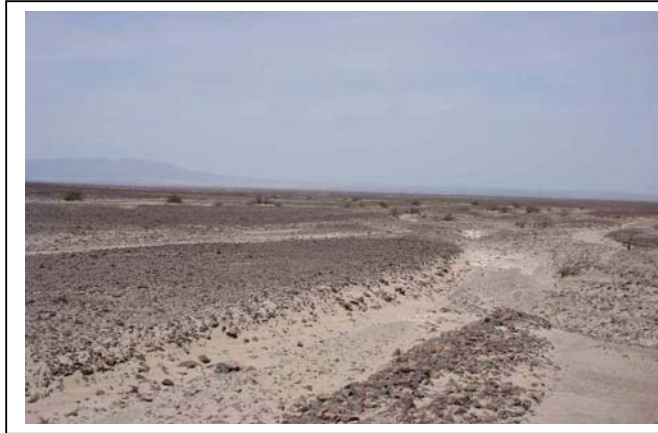
Las lluvias torrenciales erosionan la superficie del terreno formando pequeños cauces sinuosos de poca profundidad, los que cambian de dirección.

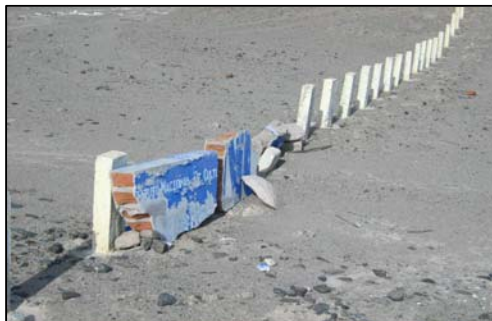
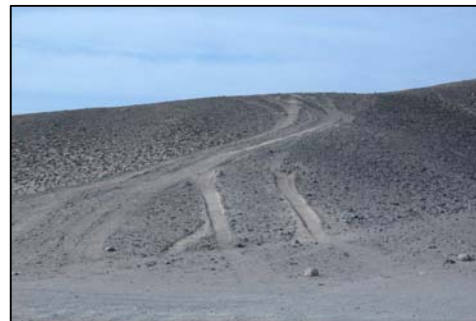
Se ha comprobado la existencia de trochas carrozables al interior de las pampas que unen los poblados del límite norte y oeste de las pampas (La Banda, Changuillo, Cabildo, Santa Clara, Jumana, Agua Salada) con la carretera Panamericana sur. Se ha comprobado que las vías cerradas por el INC con hitos de concreto, han sido destruidas para seguir con el tráfico vehicular. De la misma manera los ingresos a las pampas desde las zonas de amortiguamiento por vehículos ligeros, autos y camiones.

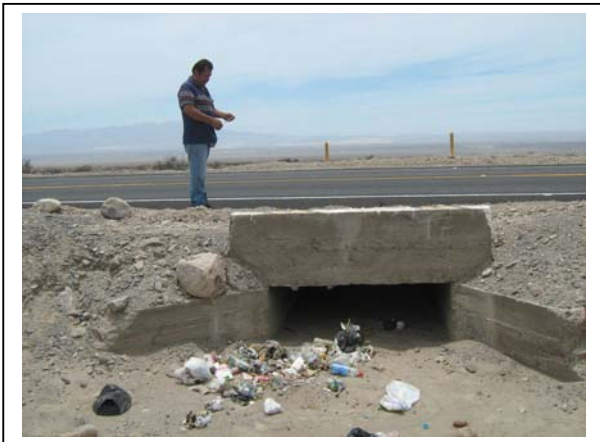
Alcantarilla 17 y desperdicios

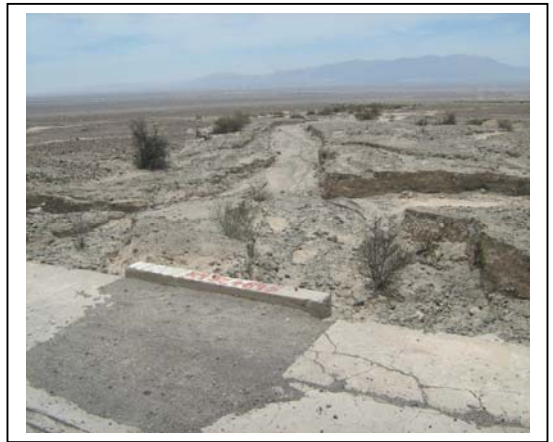
Alcantarilla 05 y erosión de la berma en la carretera
