INSTITUTO NACIONAL DE CULTURA
CENTRO DE INVESTIGACION Y
RESTAURACION DE BIENES MONUMENTALES

• CONVENTO DE
SANTO DOMINGO • • LIMA •

Los suscritos, en cumplimiento del encargo que les fuera encomendado, hemos revisado la torre de la Iglesia de Santo Domingo, en la que actualmente la Junta Pro-Desocupados de Lima, efectúa los trabajos preparatorios de demolición.

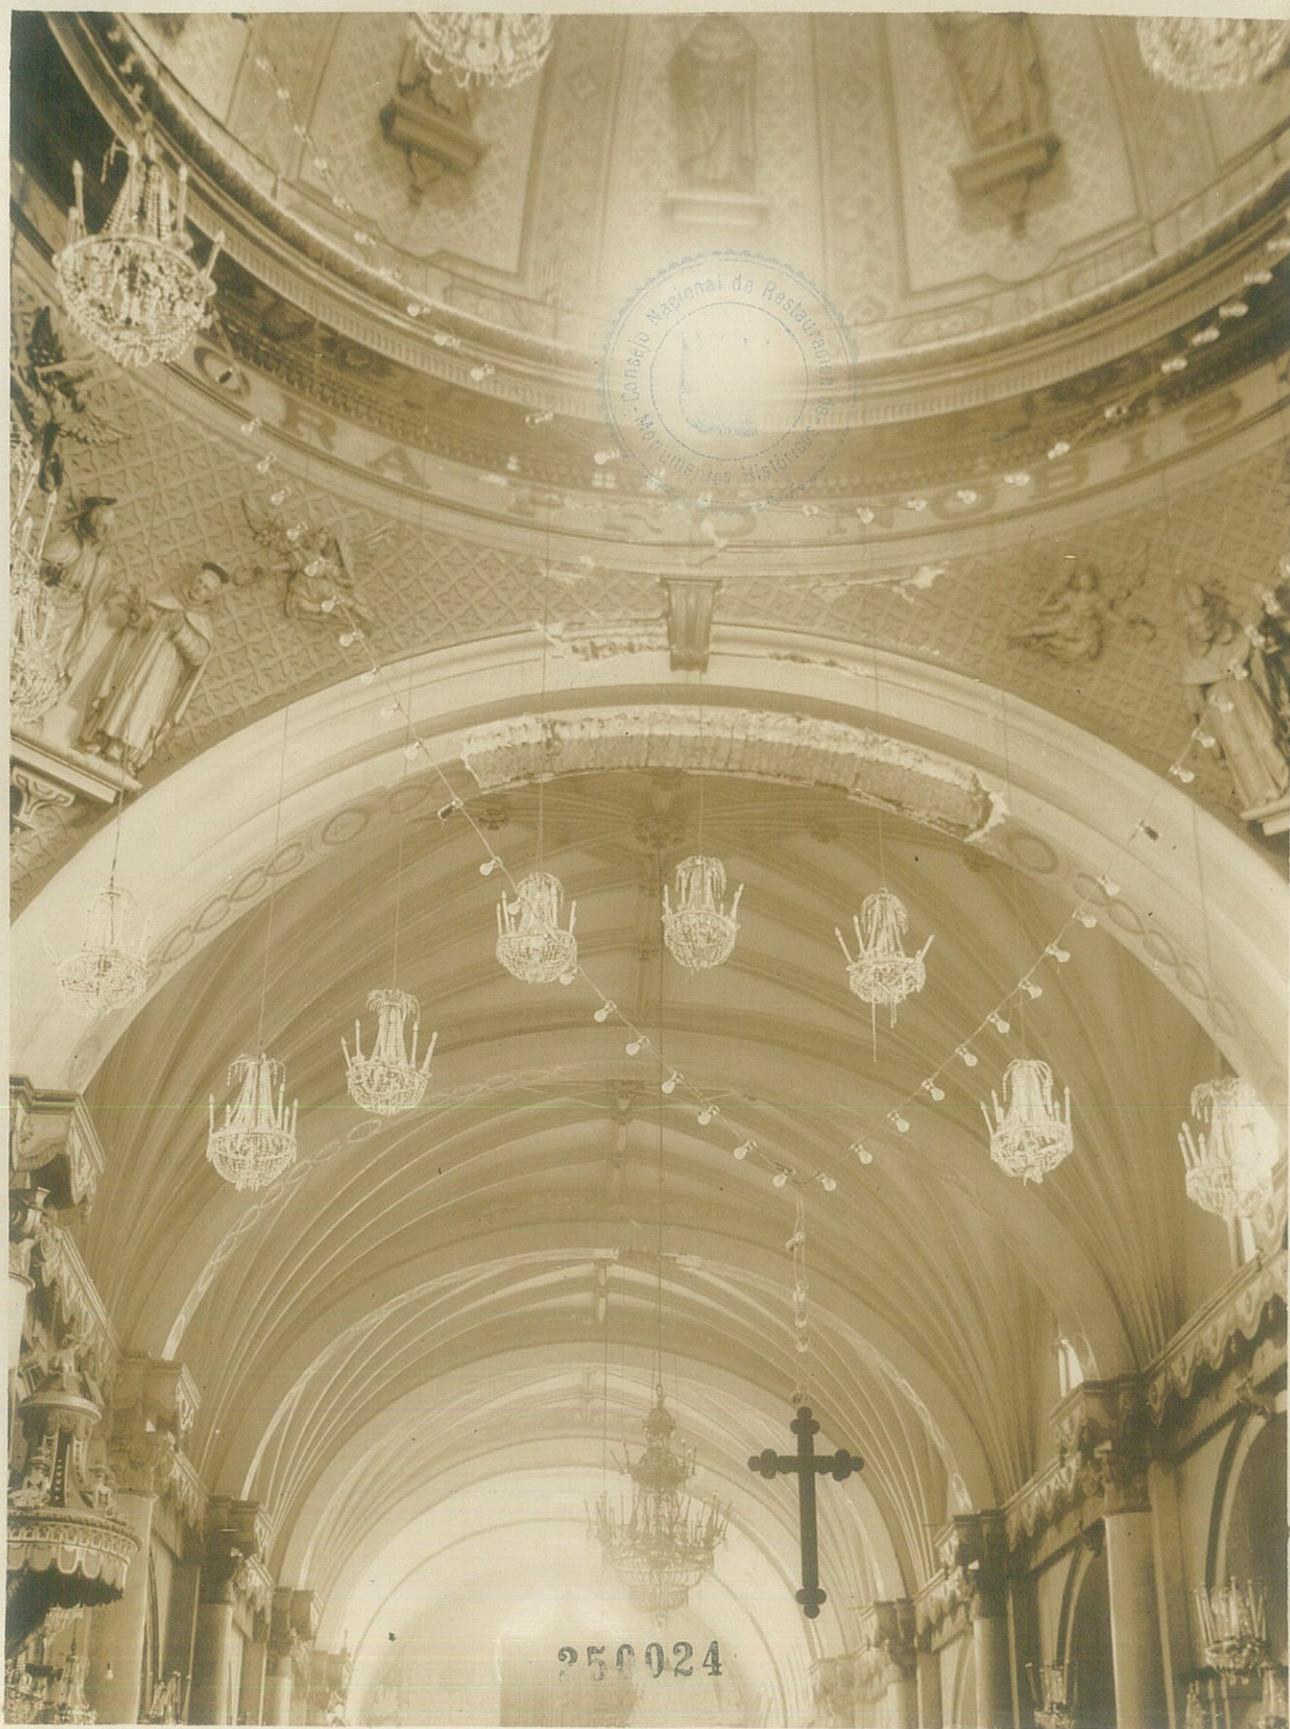
IGLESIA DE SANTO DOMINGO.- Lima.- Vista general de la bóveda y detalle de la cúpula, después del terremoto de 1940.- Foto: (?)

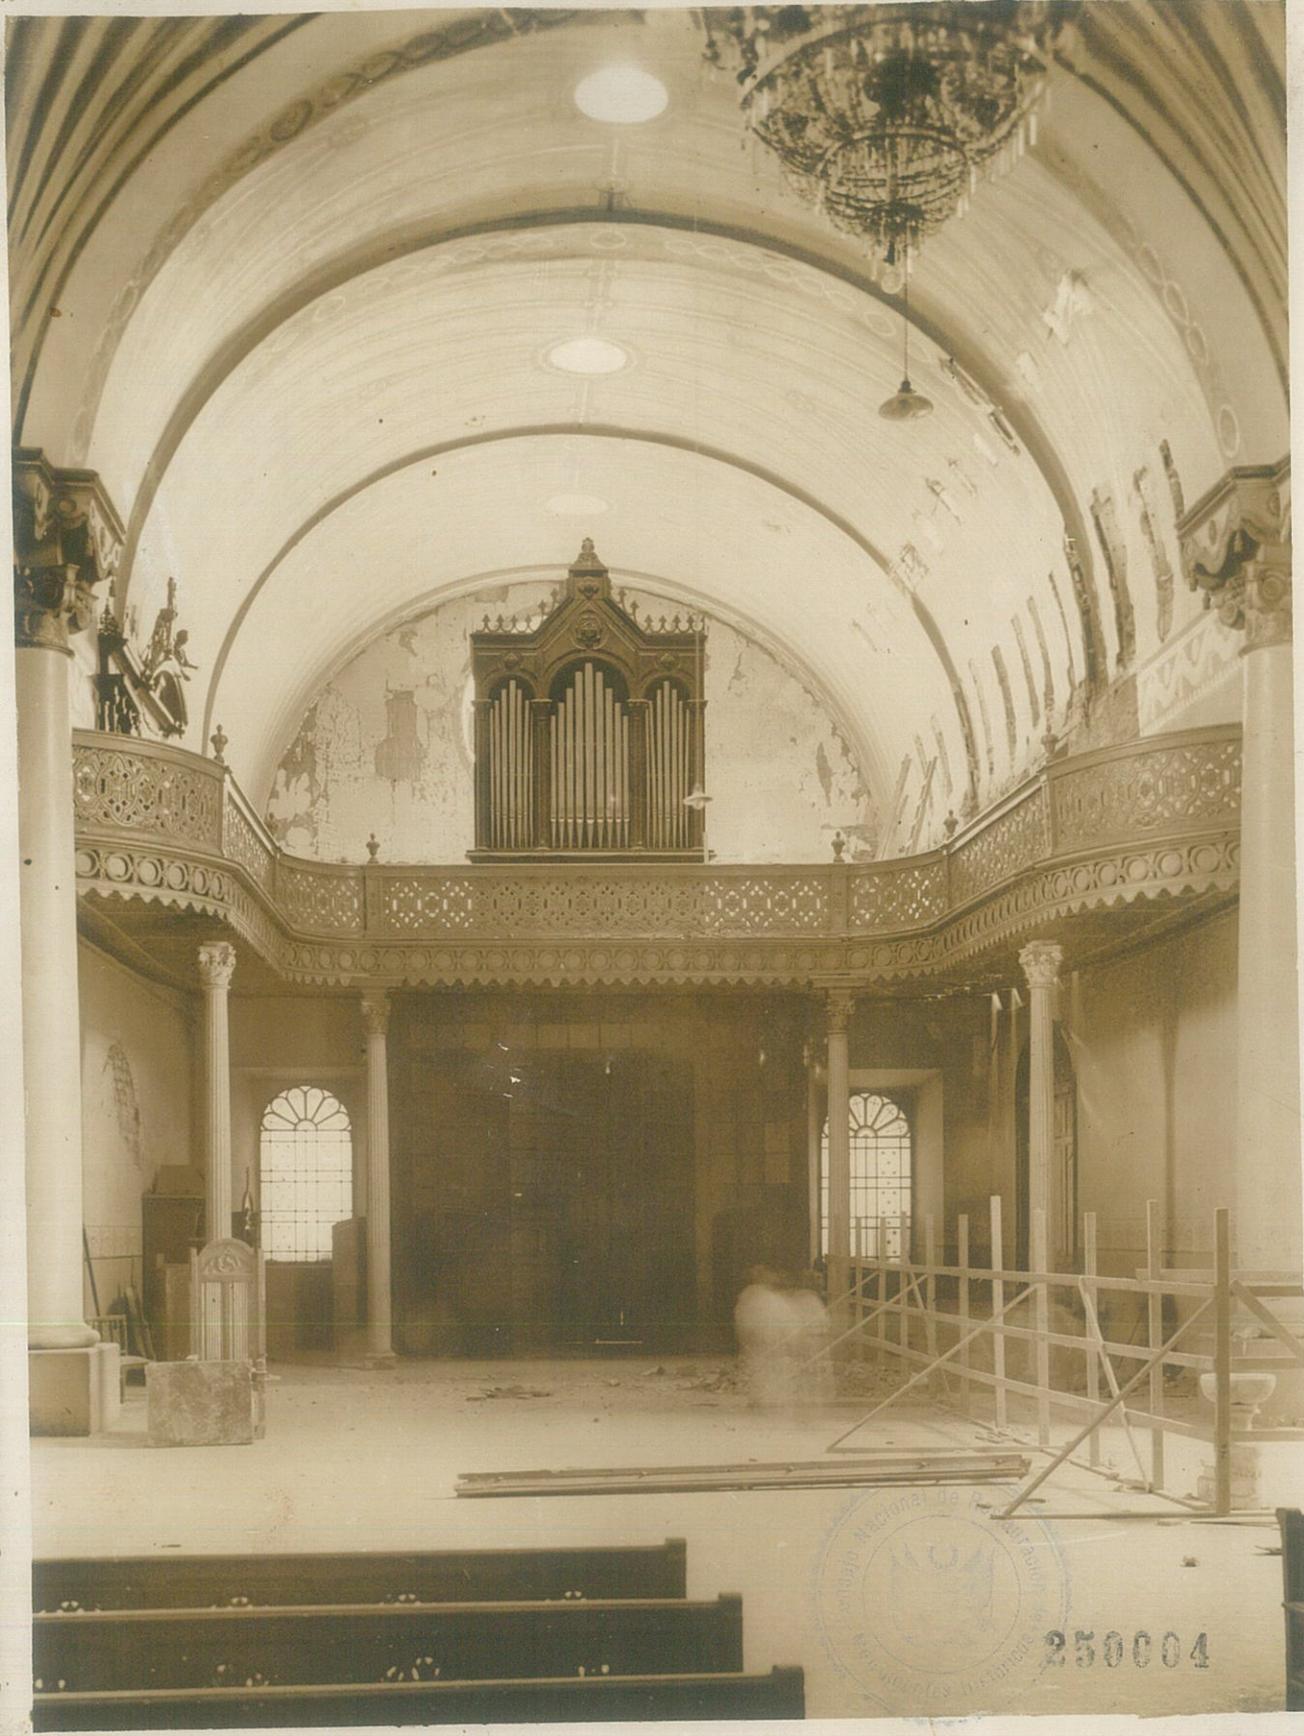
IGLESIA DE SANTO DOMINGO.--Lima.-- Vista parcial del Coro (después del terremoto de 1940).-- Foto: (?)

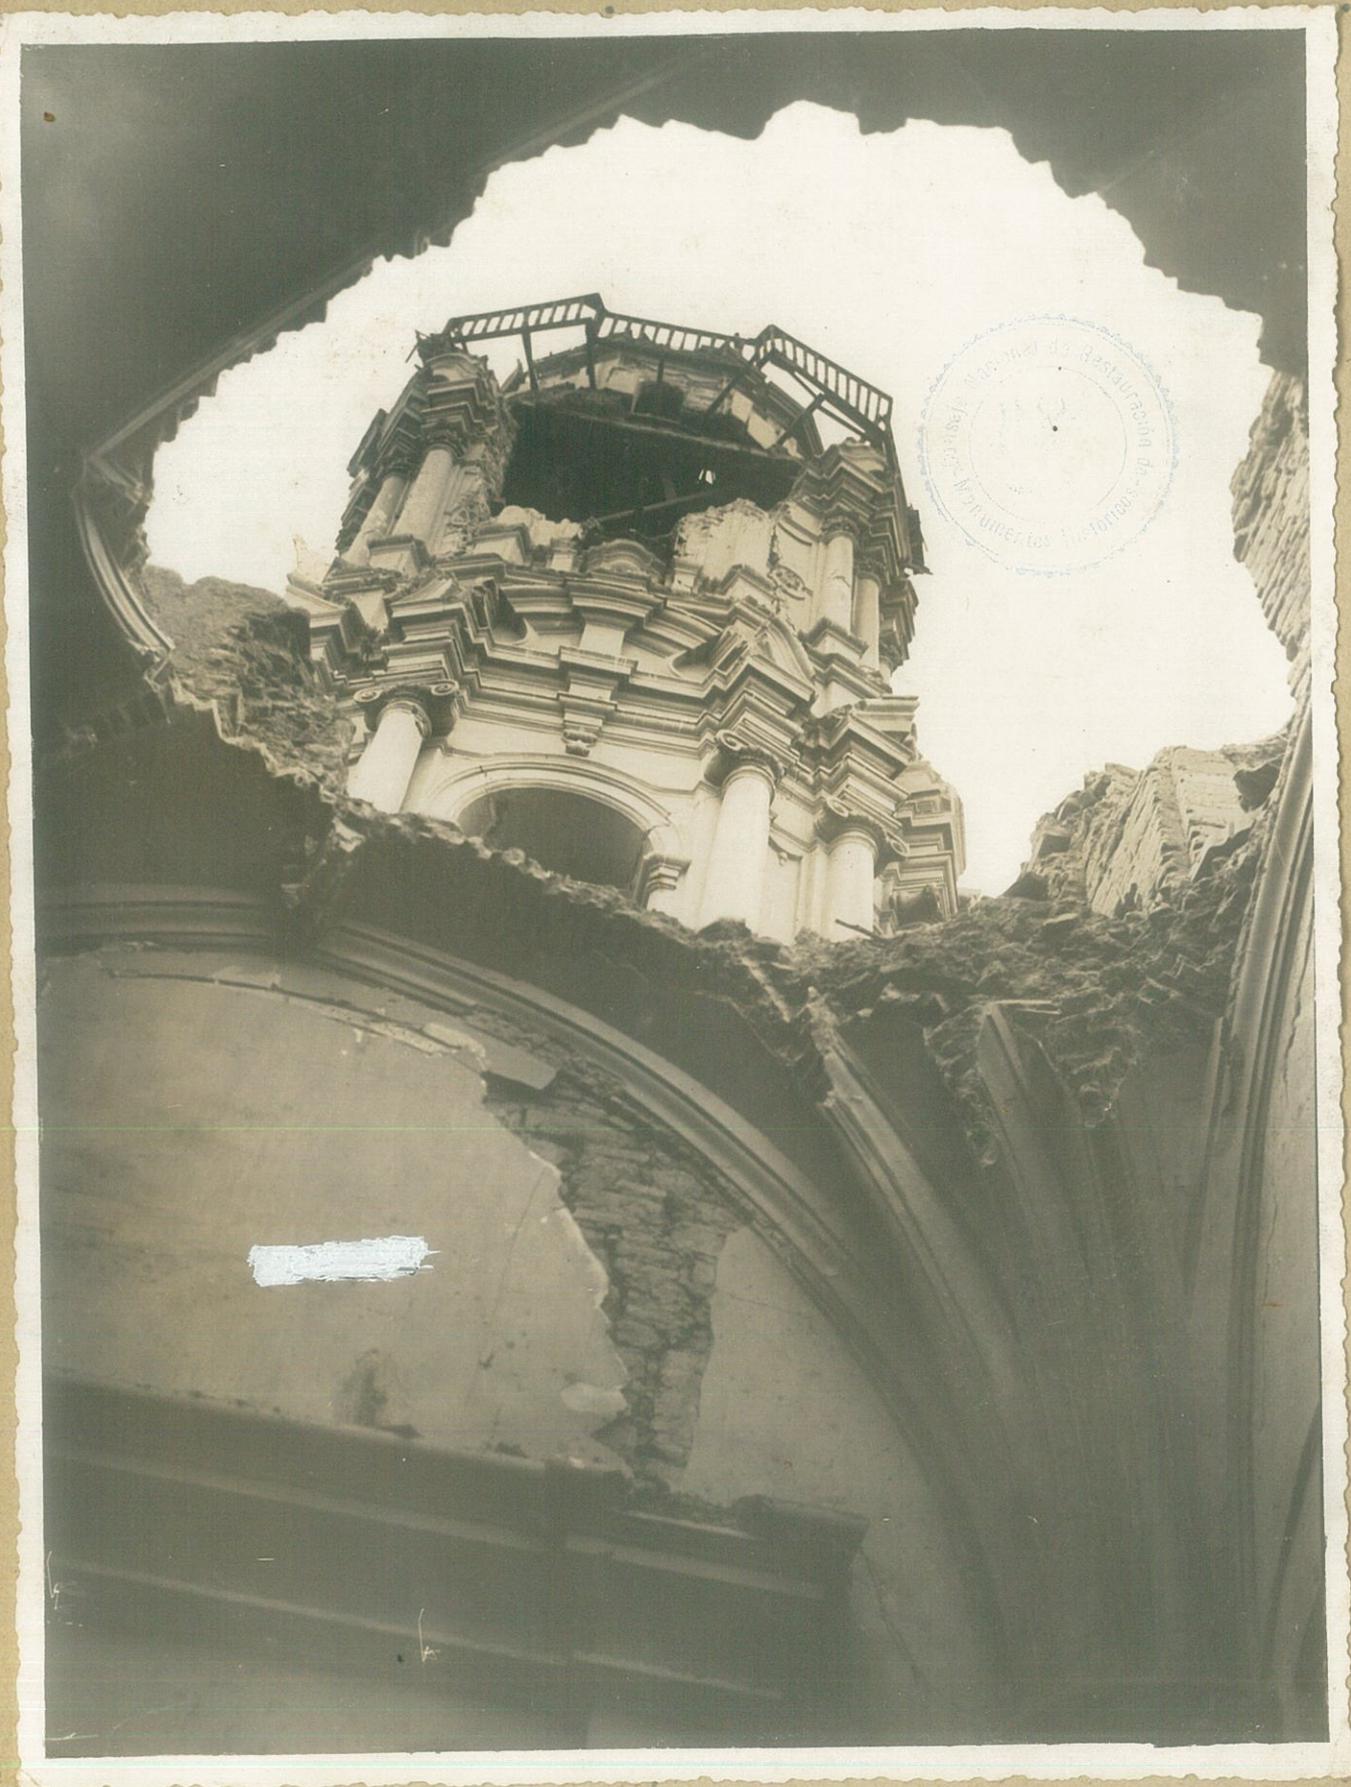
IGLESIA DE SANTO DOMINGO.- Lima.- Detalle de la
torre tal como quedó después del terremoto de 1940
rompiendo con el desplome de parte de ella la Bó-
veda de la iglesia.- Foto: (?)

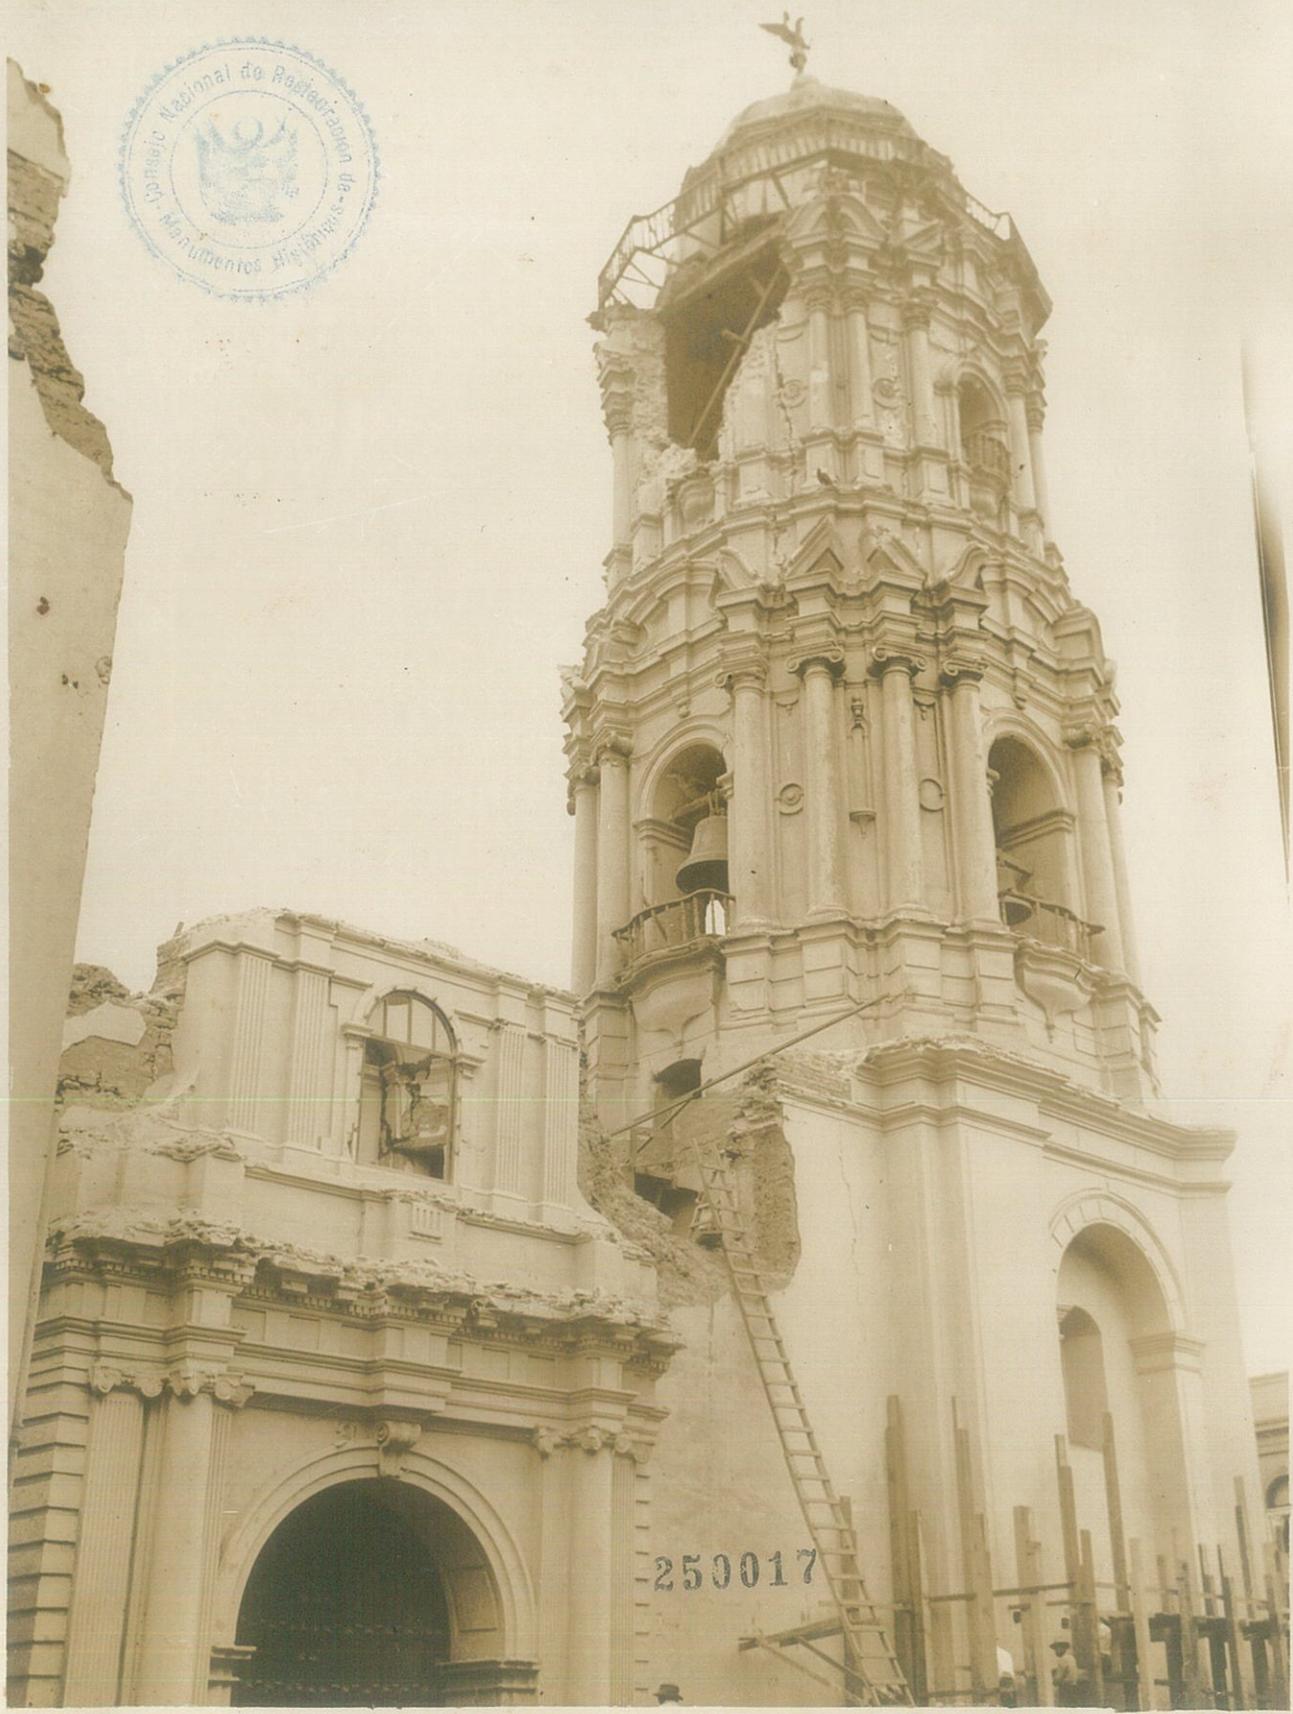
IGLESIA DE SANTO DOMINGO.- Lima.- Vista general de uno de los frentes de la torre, tal como quedó después del terremoto de 1940.- Foto: (?)

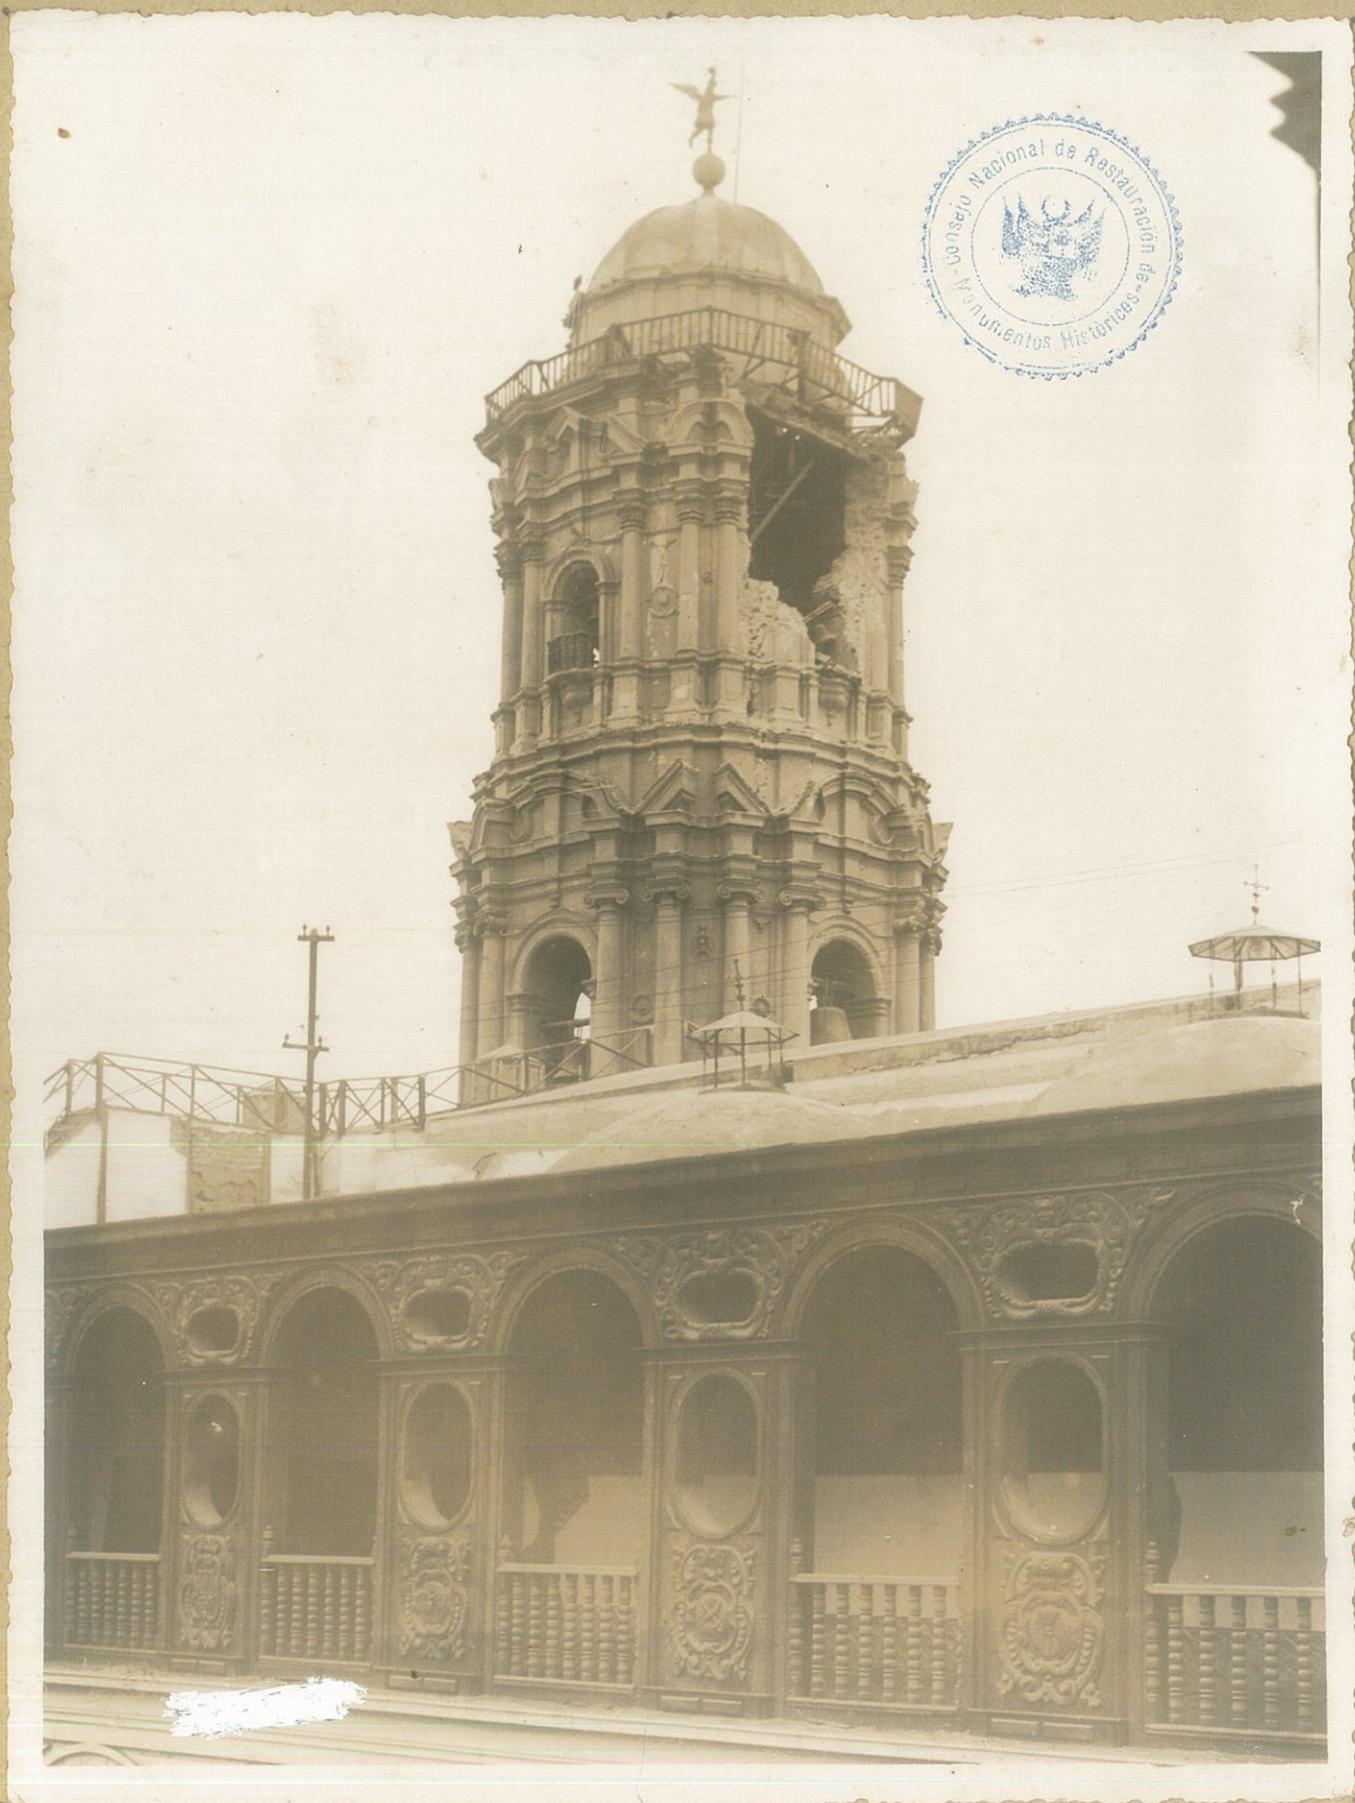
IGLESIA DE SANTO DOMINCO.- Lima.- Vista parcial de la torre tomada desde el primer claustro del Convento (observe los desperfectos causados por el terremoto de 1940).- Foto: (?)

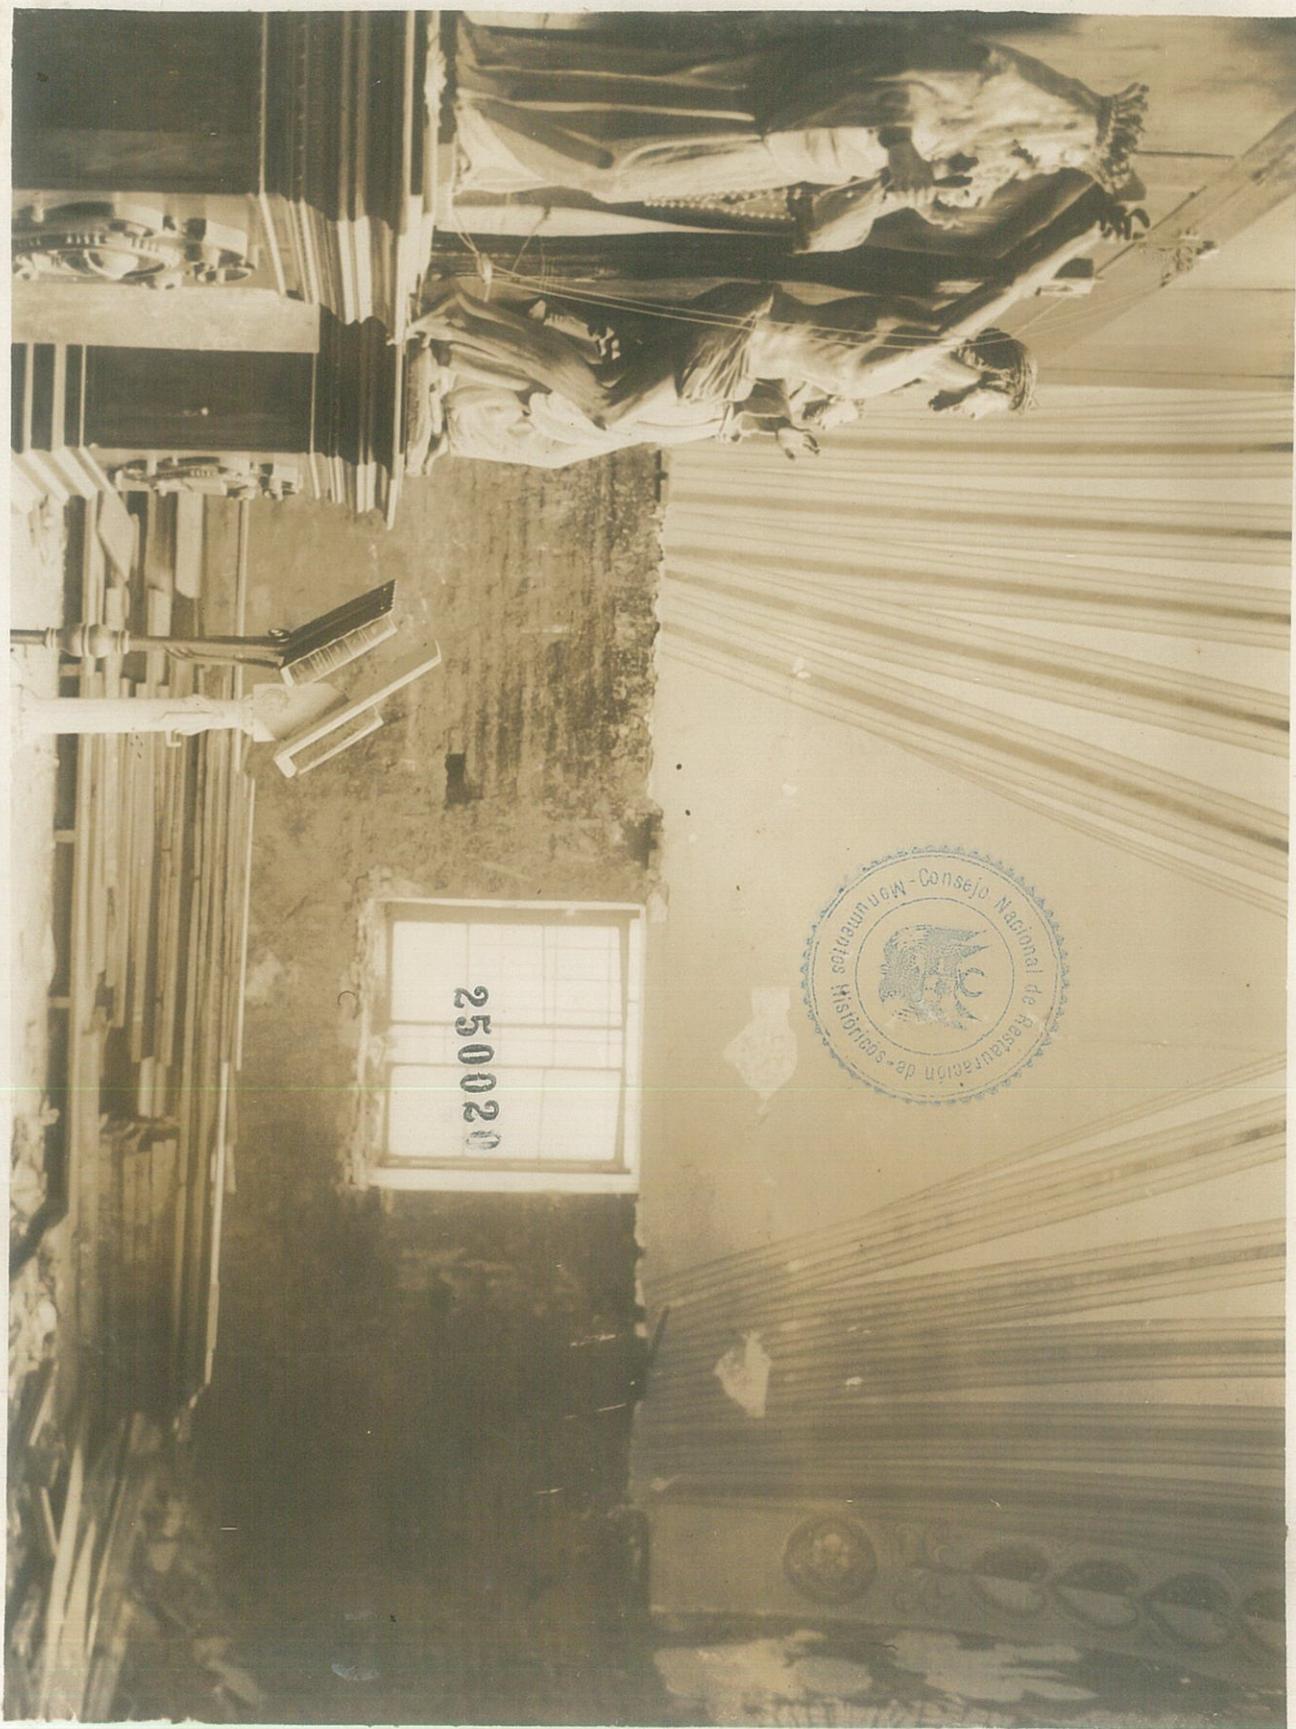
CONVENTO DE SANTO DOMINGO.- Lima.- Vista parcial del Coro del lado derecho (después del terremoto de 1940).- Foto: (?)
