Solicita: Reitera Restauración definitiva del Monumento Nacional, Iglesia Santiago El Mayor de Yanas, Huari, Ancash. **Exp. 2597-93**

IGLESIA DE SANTIAGO EL MAYOR DE YANAS

ASUNTO: EVALUACION DEL TEMPLO SANTIAGO EL MAYOR DE
YANAS - HUARI - ANCASH

TEMPLO SANTIAGO EL MAYOR DE YANAS
HUARI - ANCASH

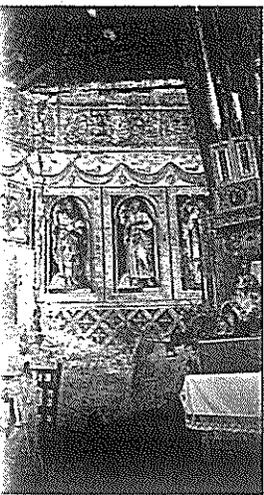
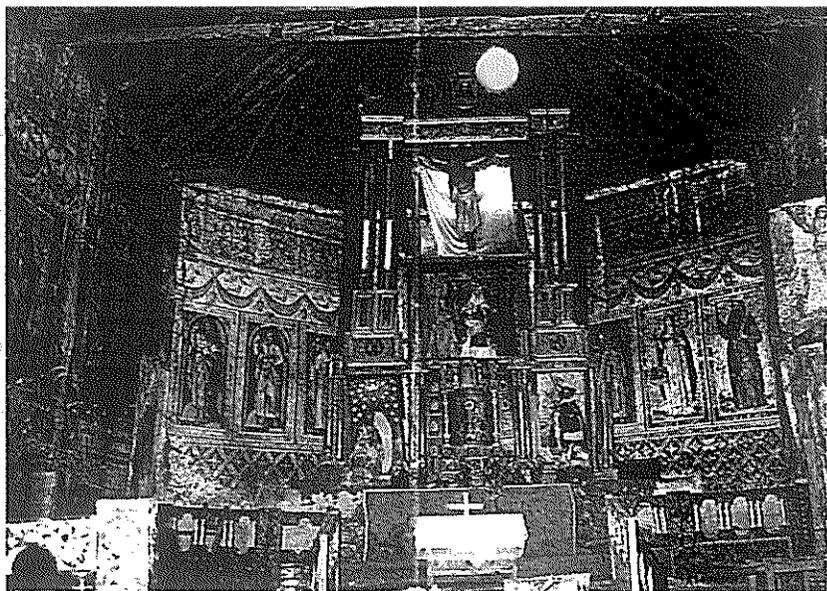
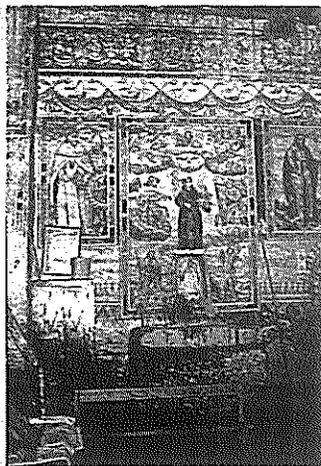
▲ Presbiterio: Evangelistas y Santos

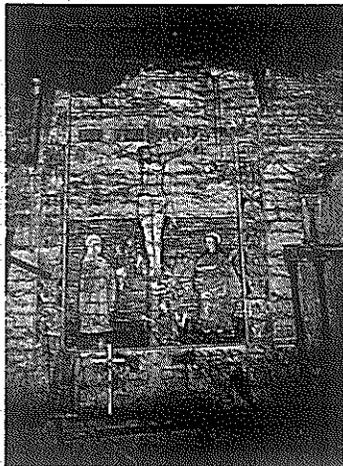
▲ Muralismo popular

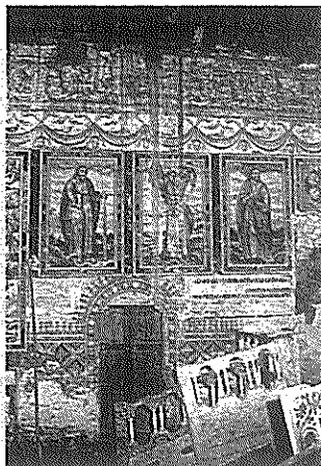
▲ Murales s. XVII

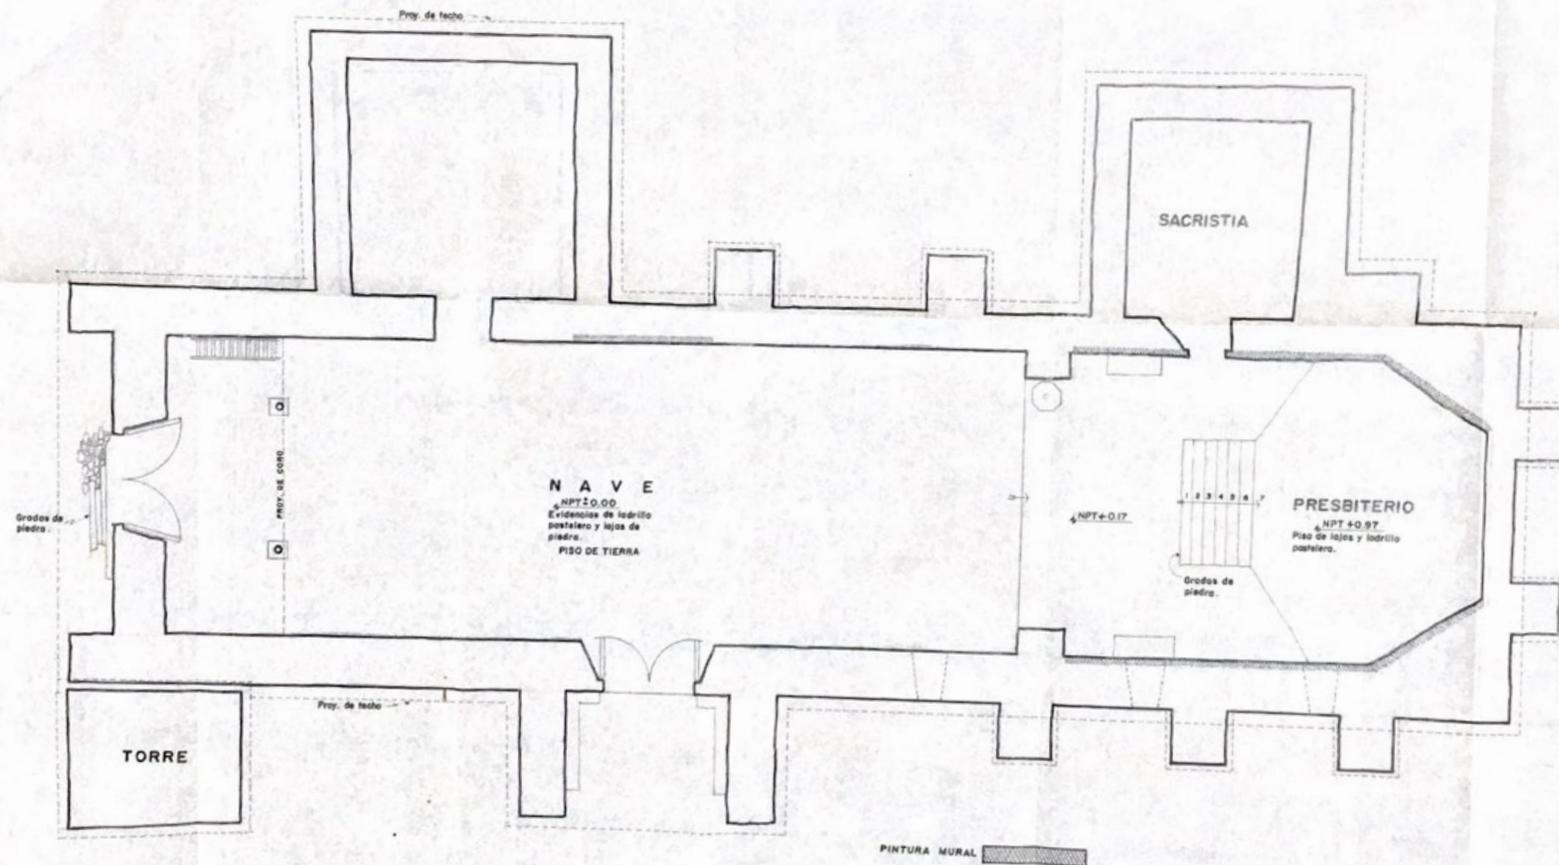
IGLESIA SANTIAGO EL MAYOR DE YANAS
PLANTA - Estado actual

El templo se encuentra en regular estado de conservación, presentando grietas en los muros y filtraciones de aguas de lluvia por el deterioro de la cubierta de tejas.
