EPM. N° 54043. "CESAR A. VALLEJO"
ABANCAY.

SOLICITA : Opinión favorable sobre
construcción deteriorada
en Abancay.

INFORME N° 742 -99-INC/DCH-MGH

RESTAURACION Y PUESTA
EN VALOR (EX - HACIENDA
PATIBAMBA)

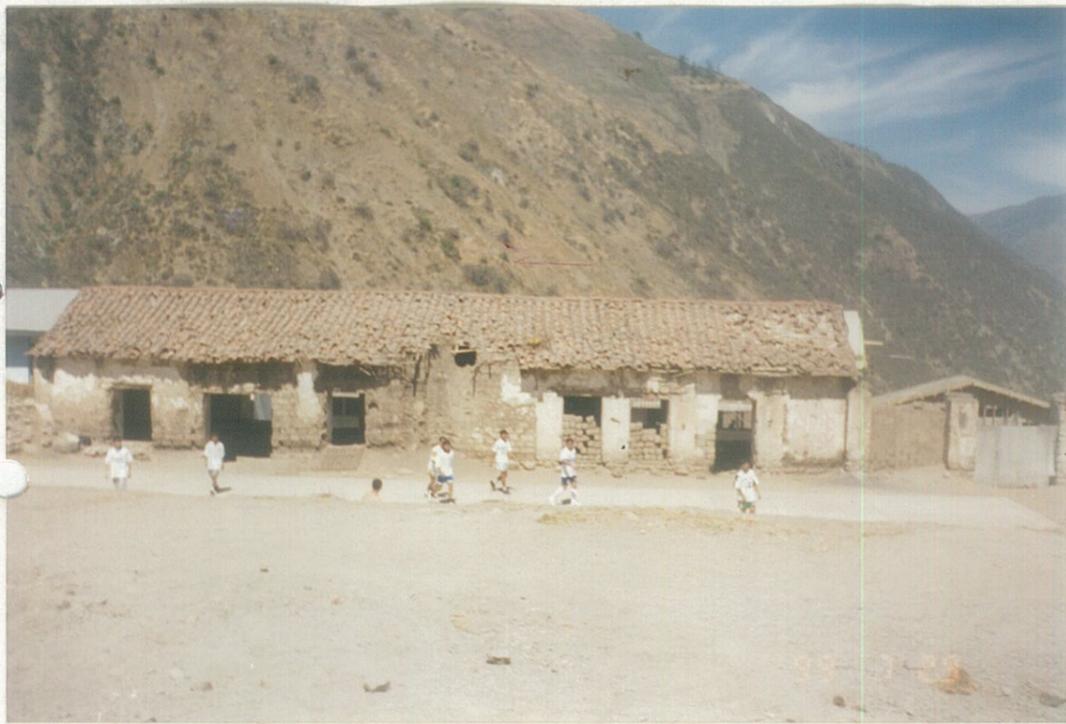
Foto 1

TERCERO.-El local en mención es una casa antigua o casa hacienda de Patibemba dentro del cual funcionan los CE. en referencia, pero a la fecha las instalaciones, muros, construcciones de ésta casona se han ido deteriorando por las inclemencias naturales del tiempo, siendo éstas un permanente riesgo para los alumnos de ambos niveles más aun en épocas de lluvia.

La Escuela primaria ocupa el espacio ubicado hacia la parte baja del terreno tiene 01 construcción de 02 plantas, en éstos momentos se viene construyendo 01 módulo de 2 plantas con 8 aulas y 2 ss.hh. delante de las cuales está ubicado una infraestructura antigua con los techos totalmente deteriorados, paredes y piso lleno de humedad en peligro de caerse, coordinamos con el INC. de Abancay para demolerlo o refaccionar, manifiestan que no se debe tocar por que es patrimonio Cultural, han pasado los años ahí está el INC. no hace nada por cuidarlo tampoco permite demolerlo.

- Necesario Demoler.

← Nuevos ambientes en plena construcción

← Pequeña Logia Pptva.

↓
Entrada

↓
Aulas en 02 plantas y SSHH.

SEXTO.-Nuestra opinión al respecto de la foto 1 y 3 es demoler por su estado deteriorado de techos y paredes y poder ampliar aulas para primaria y Secundaria, referente a la foto-2 hemos solicitado al INC. de Abancay que lo refaccionen para evitar su deterioro permanente al igual que las torres y muros que se hubican al lado izquierdo a c ontinuación de la foto 1 y que la estructura antigua daría una buena vista al CE si estaría en buenas condiciones y tubiera una refacción y mantenimiento adecuado si se quiere conservar como monumento Cultural y nosotros reconocemos q ue es una estructura única en su género de construcción cal y piedra.

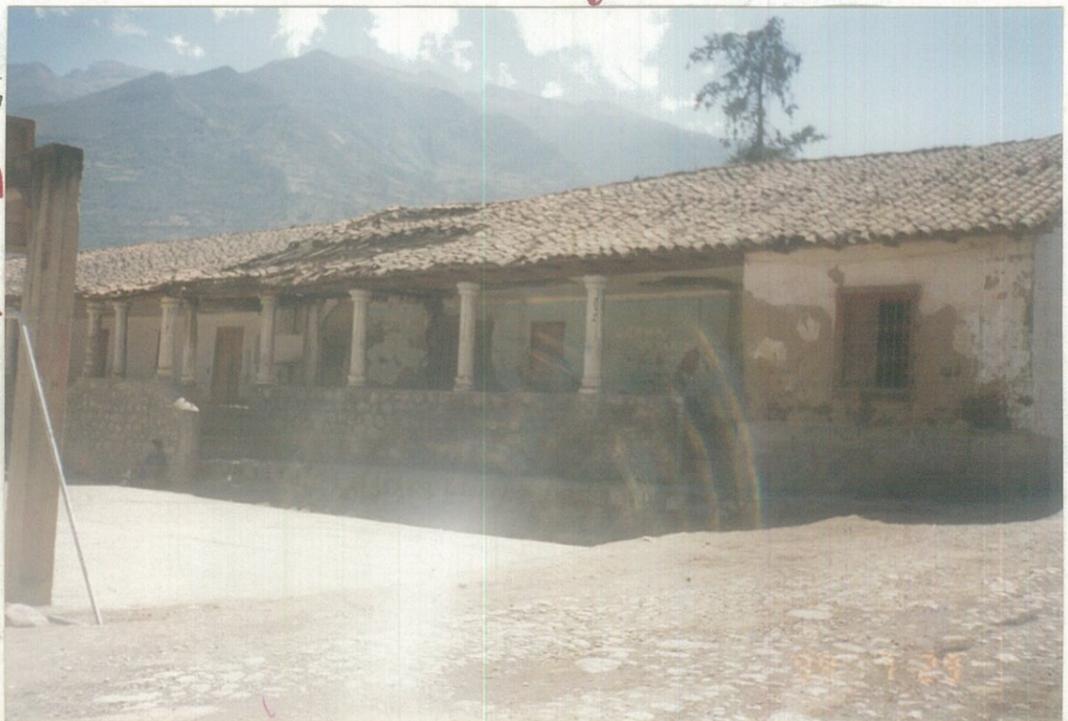
Foto 2 -

CUARTO.-Igual sucede en el Area que ocupa Secundaria en la entrada principal del CES. al lado derecho (foto 2) están los ambientes con una estructura que muestra pilares en base de piedras cuyo techo tal como se ve está completamente deteriorada a falta de refaccionar a tiempo para evitar su caída paulatina, sus paredes están cuarteadas al medio, uno de los ambientes sirve de -

Biblioteca al Nivel Secundario y los otros como vivienda del Guardián del CSM. a la espalda de ésta construcción antigua--
existen áreas libres , protegidas por un cerco perimétrico.

↓
Area Libre y Cerco Perim.

Campanario, Muros / portales en Cal y piedra

↓
Fluido de aguas de lluvia a la Foto 1.

↑
Portón de entrada Principal.

Refacción y Conservación

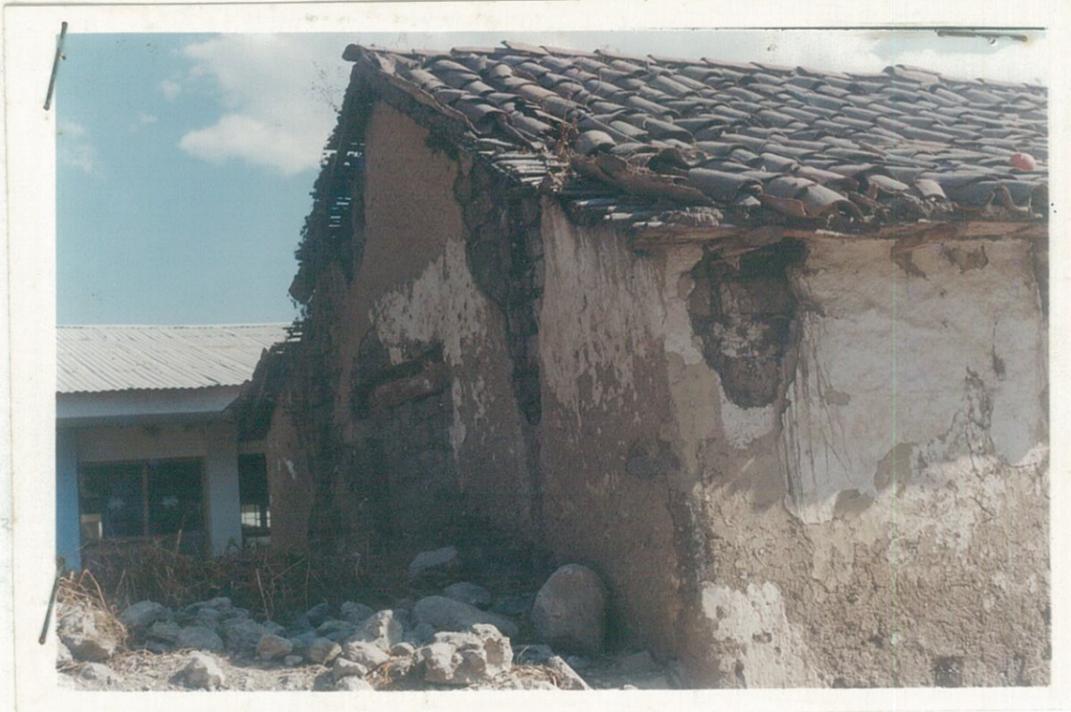
Foto 1

Entrada

construcción deteriorada para demoler

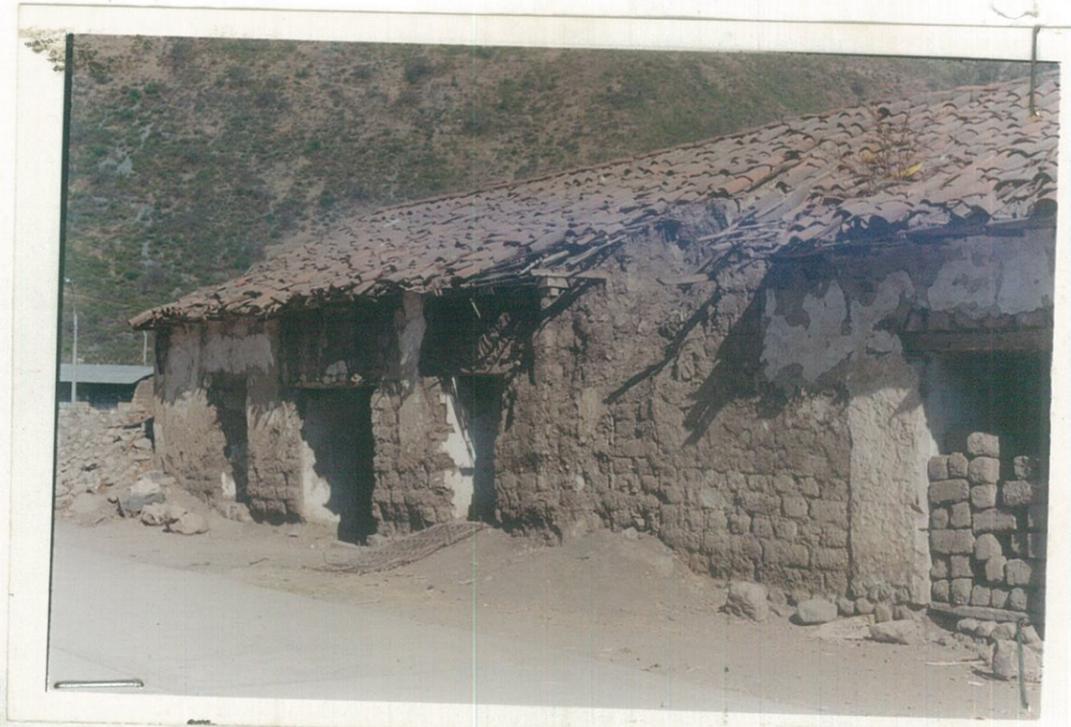
Foto 3

QUINTO.-(foto 3) Igual situación ocurre con la s construcciones que se ubican al lado izquierdo de la entra de techos deteriorados, paredes cuarteados y sostenidos con maderas dando un mal aspecto en medio de modernas Infraestructuras.

Fotos de entrada Principal.

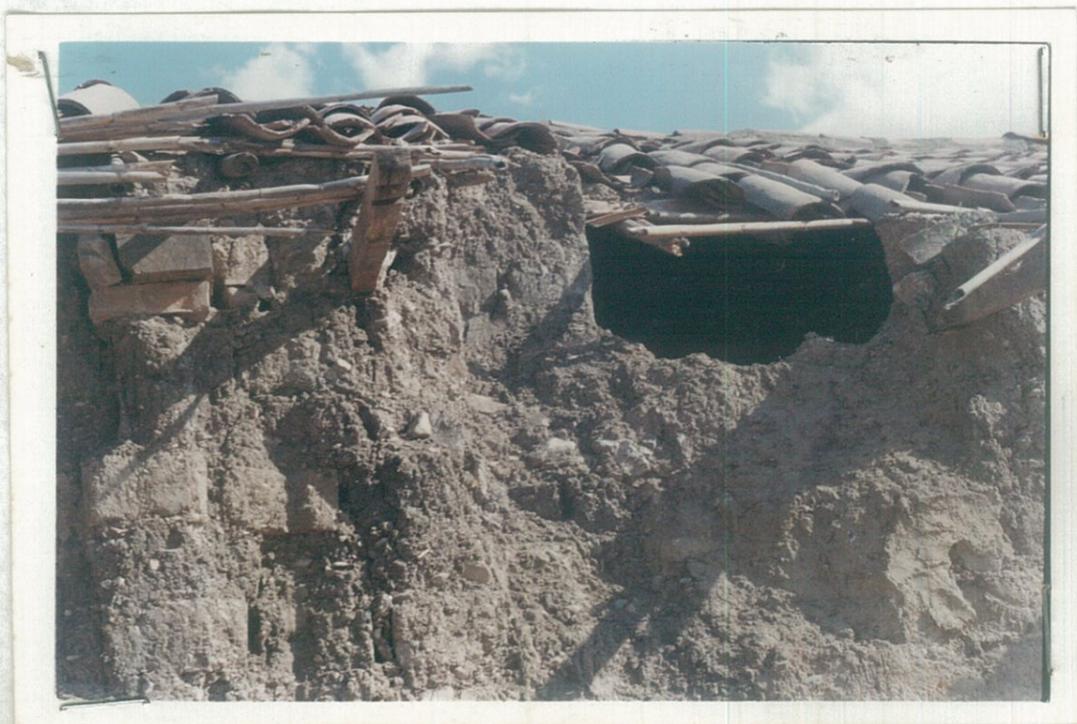
Muros para Refacción

Portos Entradas

Aulas en 2 plantas Colegio Secundario

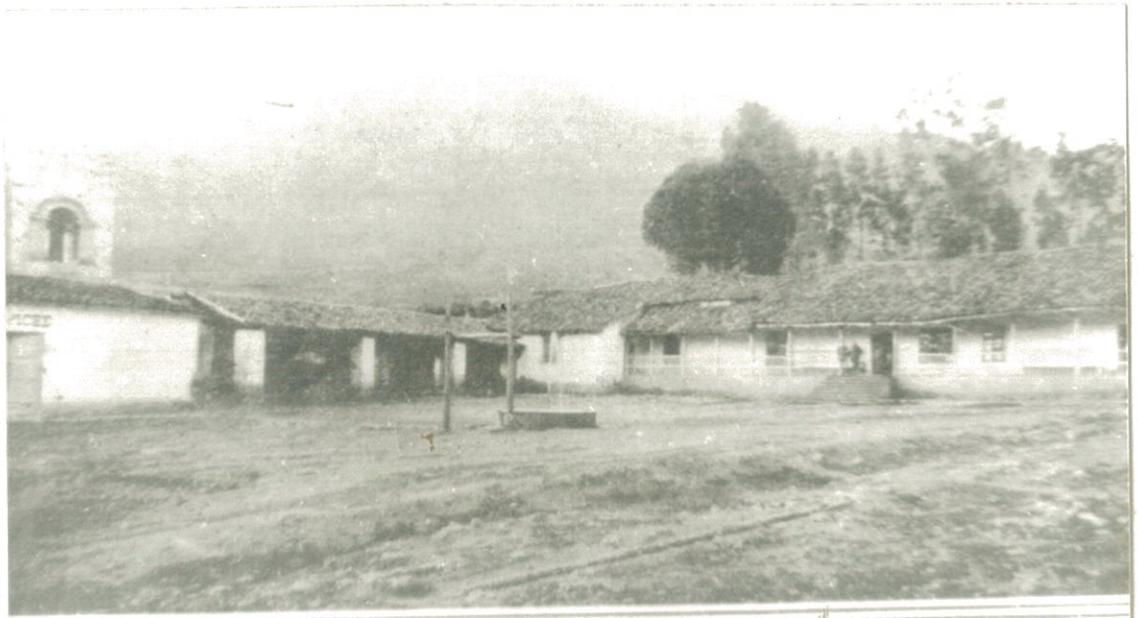
Vista general de la casa hacienda de "Patencia"
