ESTUDIO DEL SISTEMA DE CANALES EN EL SANTUARIO ARQUEOLÓGICO DE PACHACAMAC

El sistema de canales y estanques

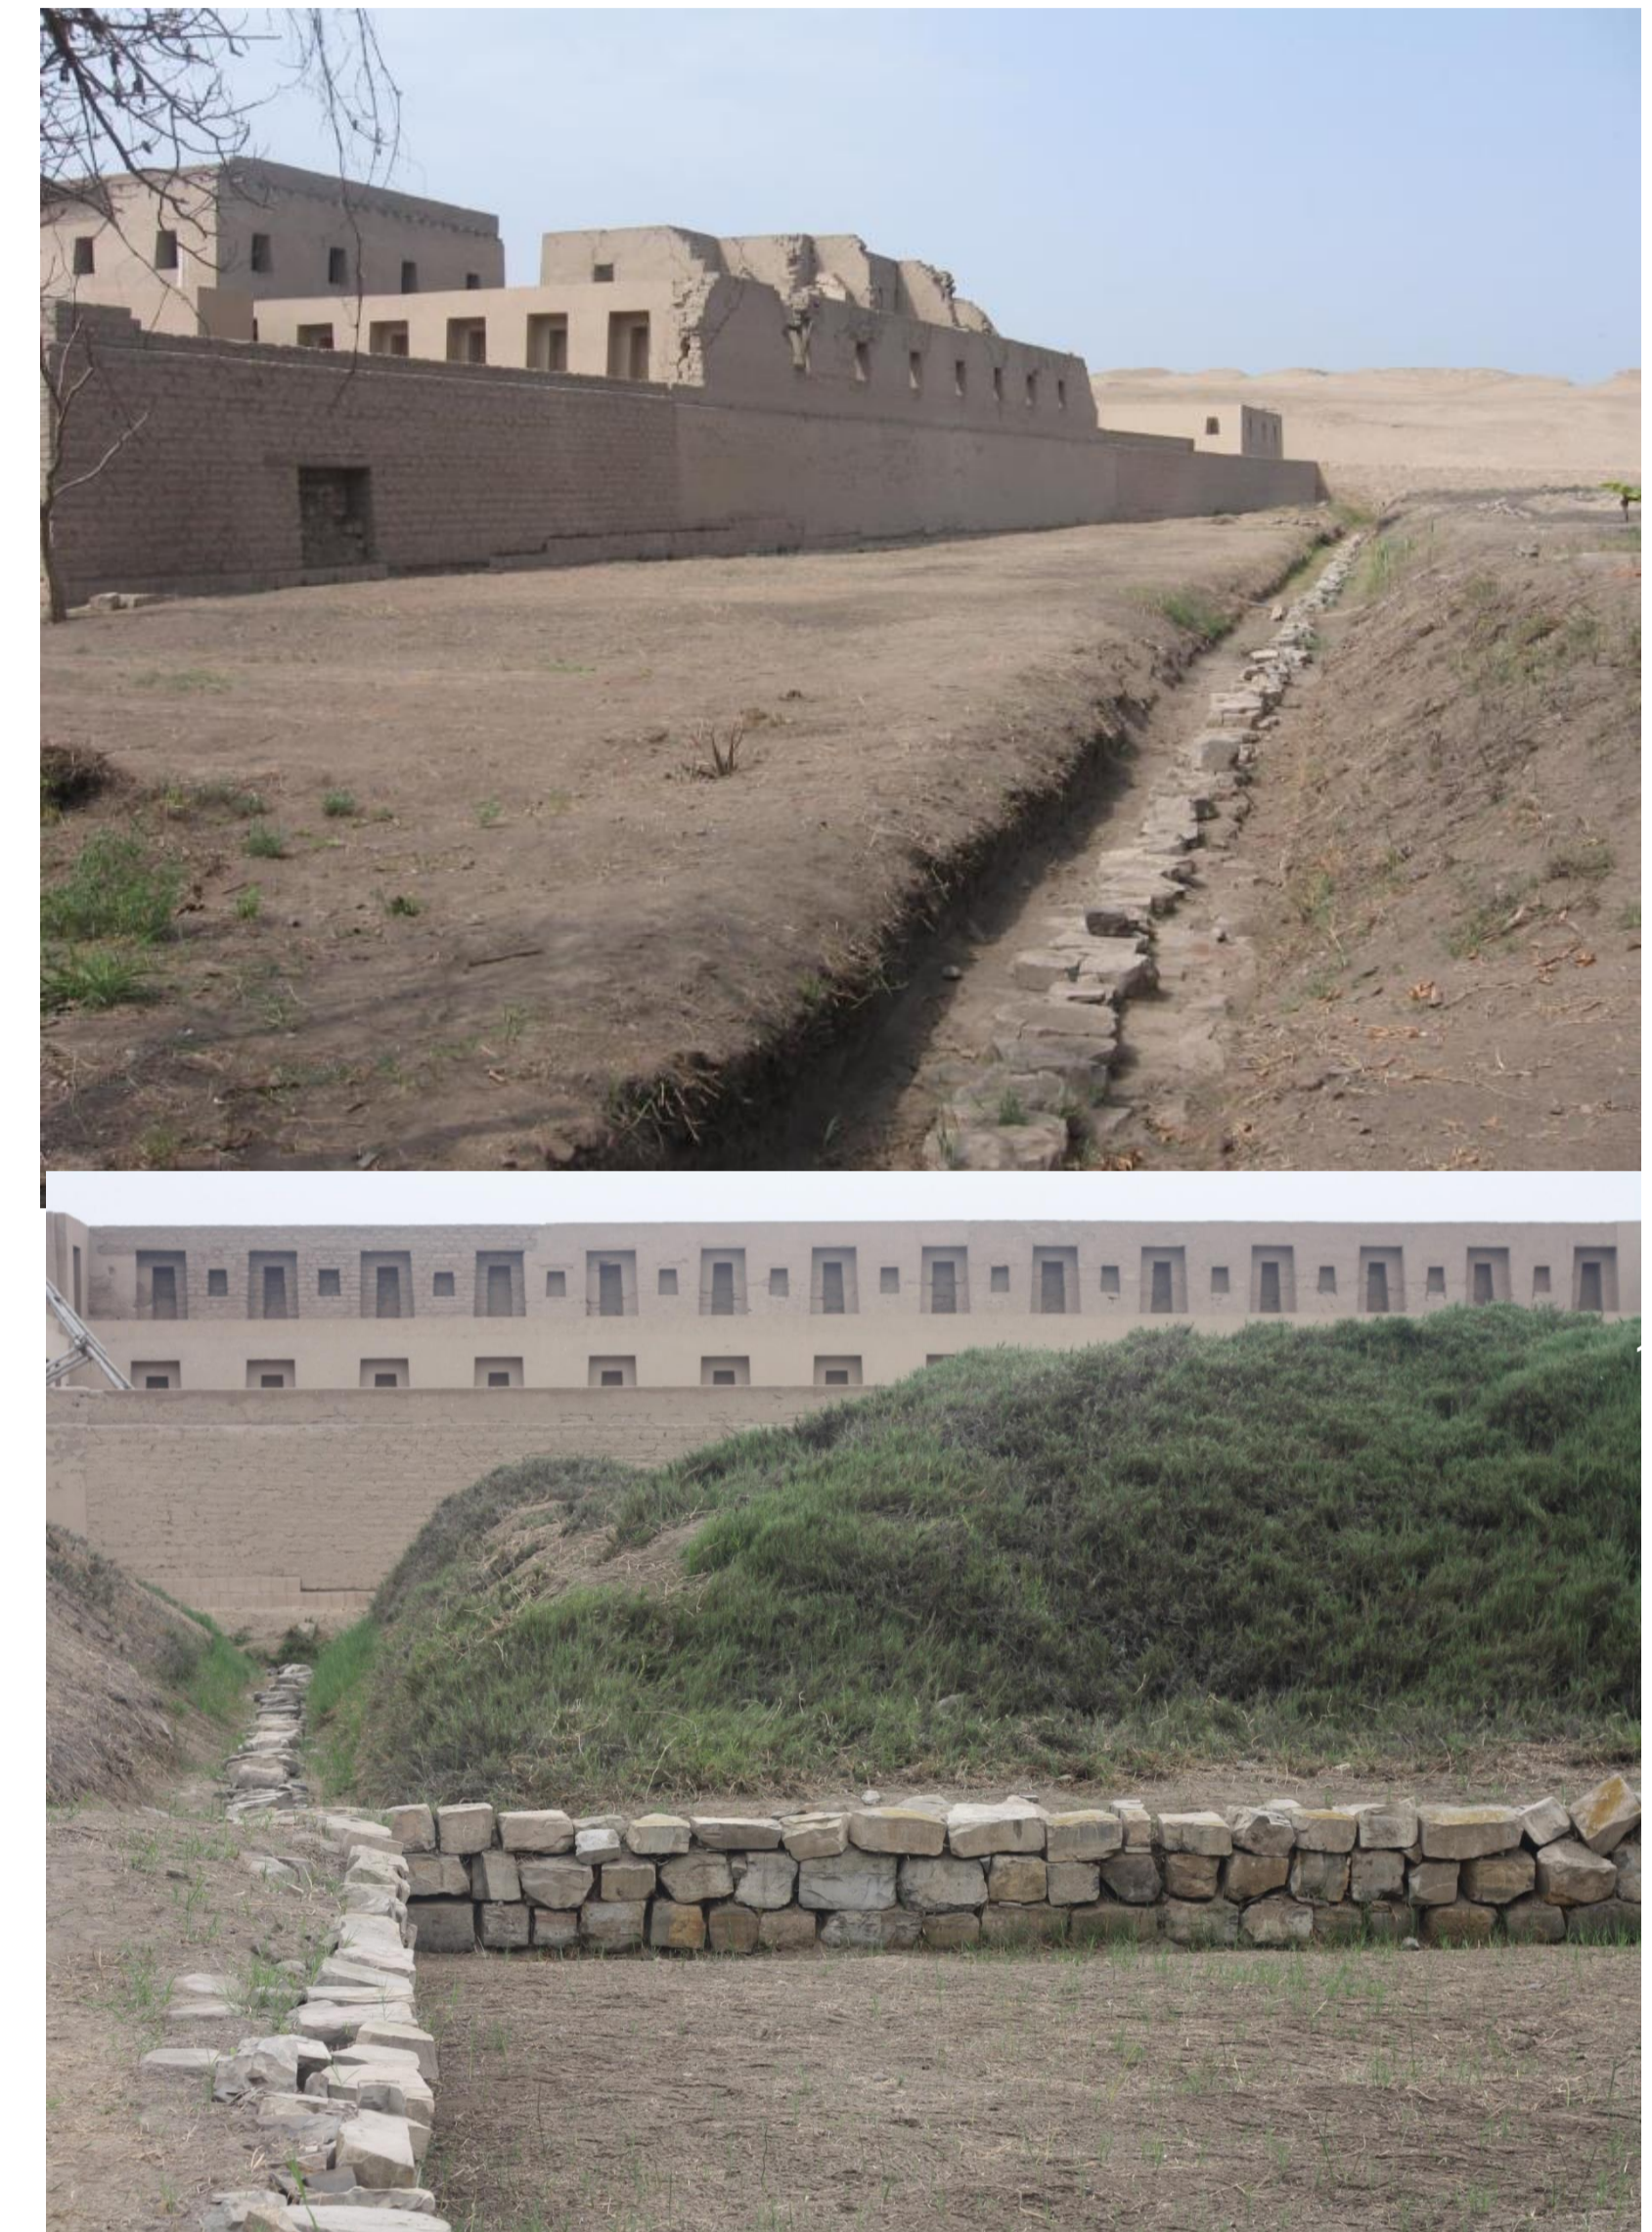
El Acllawasi se construyó en una zona de humedales con afloramientos de agua; estos se evidencian al interior del edificio en estanques y canales de drenaje. Al exterior, existe también una red de canales de piedra que permitan desfogar el agua excedente hacia la laguna cercana de Urpiwacha.

1. Canal exterior (Este a Oeste). 2. Detalle del estanque exterior

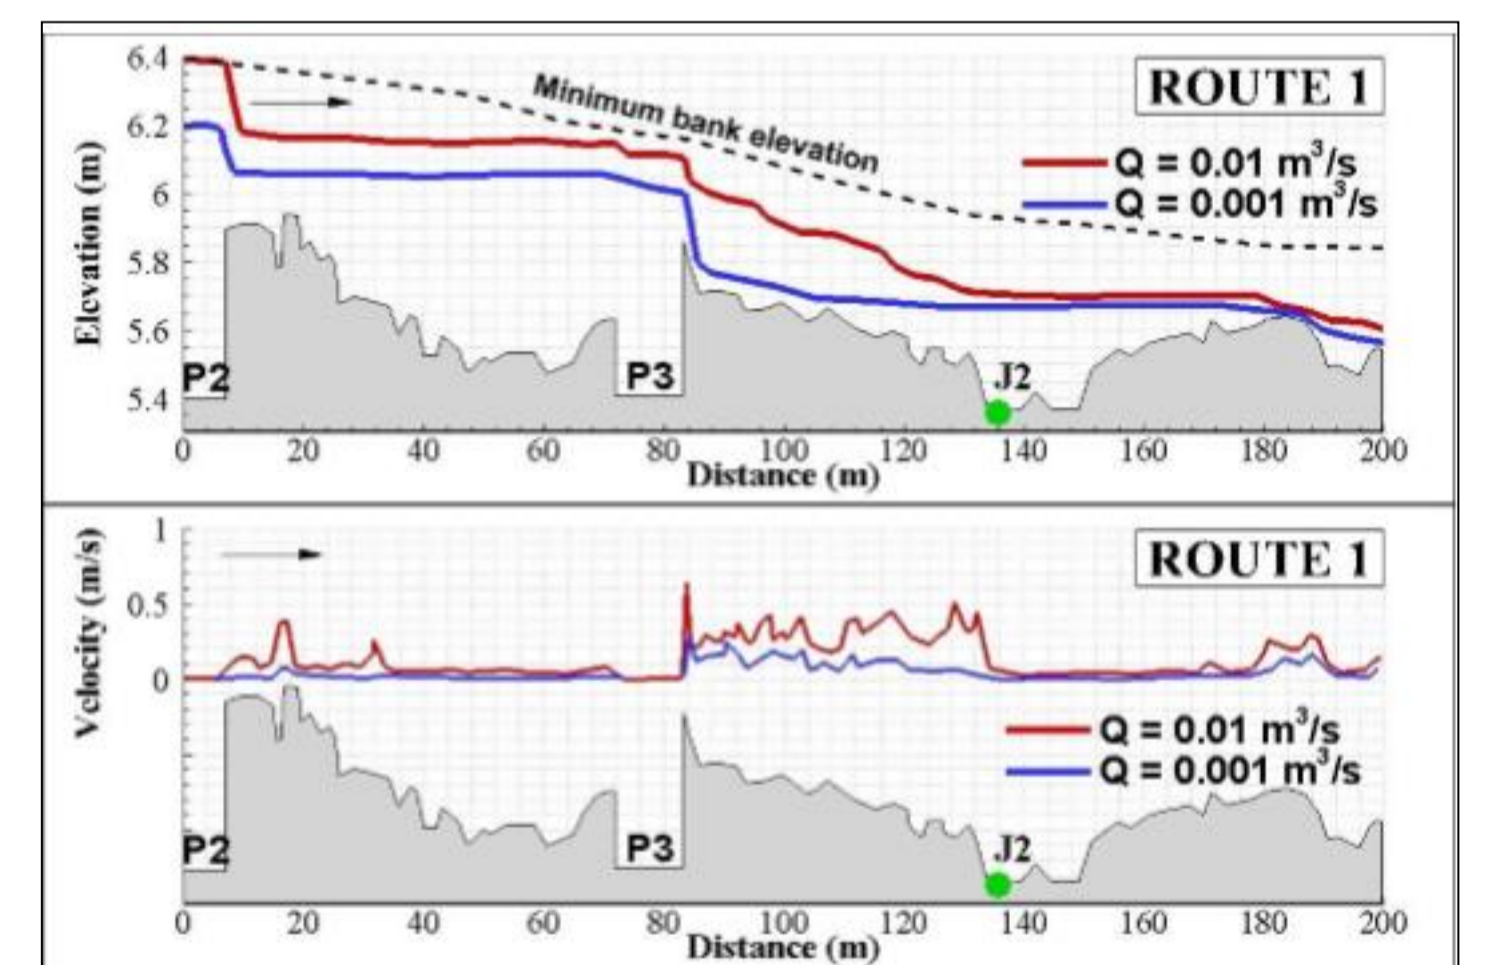
Elevaciones y velocidad determinada en la ruta 1.

Los tres modelos numéricos desarrollados por el equipo de la UTEC demostraron que el agua, producto de afloramiento natural del humedal, fluía desde los estanques hacia los canales y descargaba del santuario a la laguna de Urpiwacha, con un caudal de hasta 0,01 m³ / s. Además, que en las curvas cerradas del canal la tensión podría haber alcanzado los 1.5 Pa, y justamente en tales zonas los incas debieron colocar rocas para protegerlas contra la erosión.

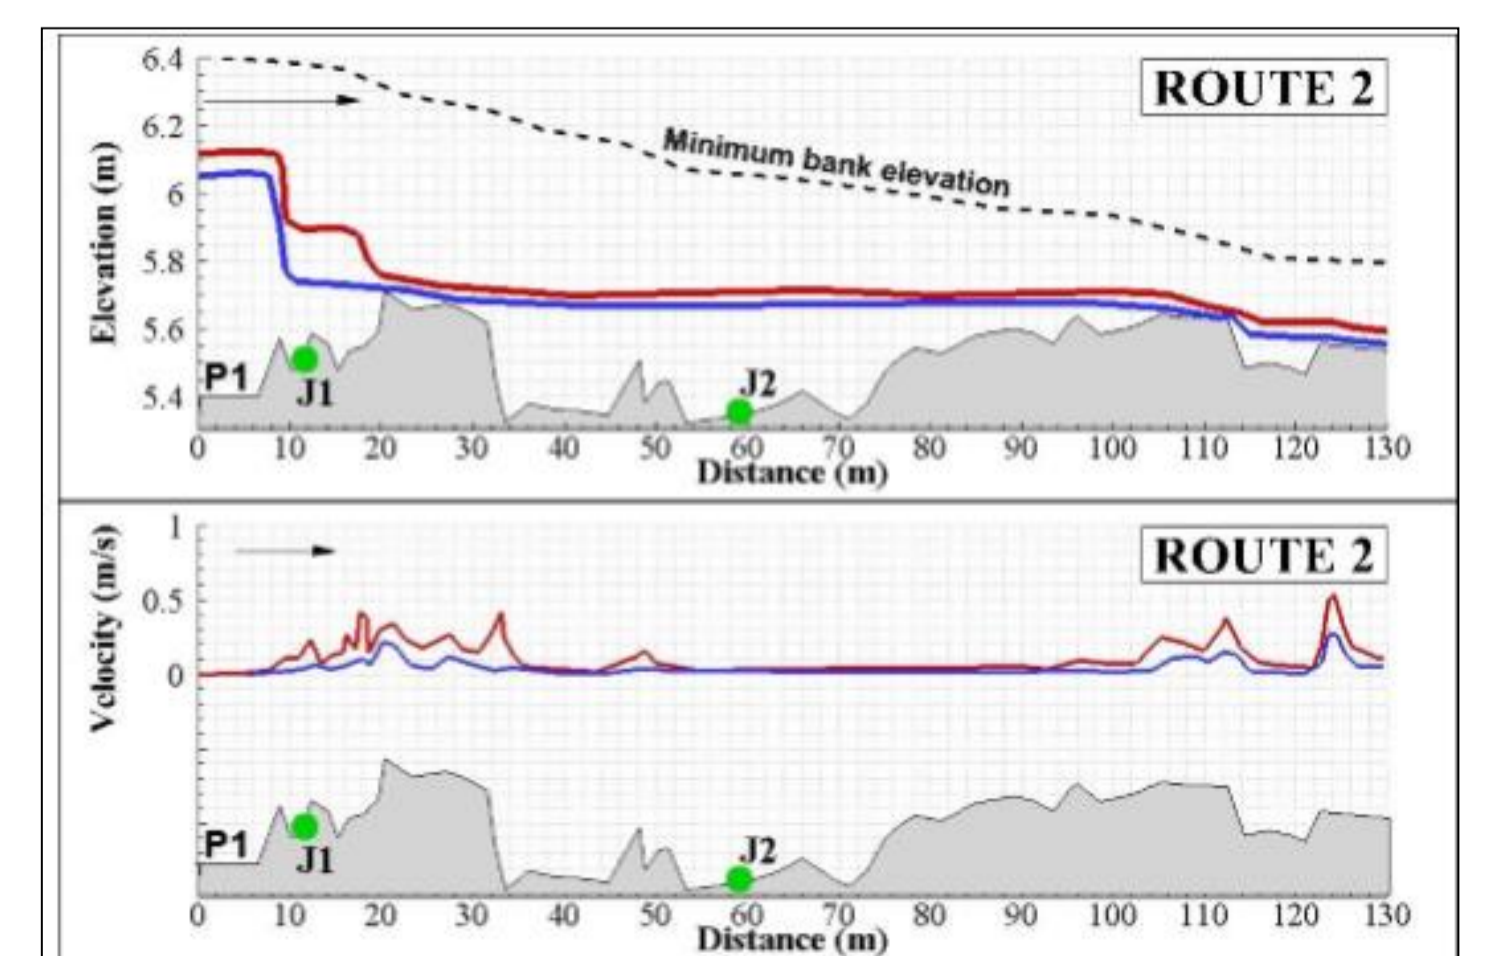
Elevaciones y velocidad determinada en la ruta 2.

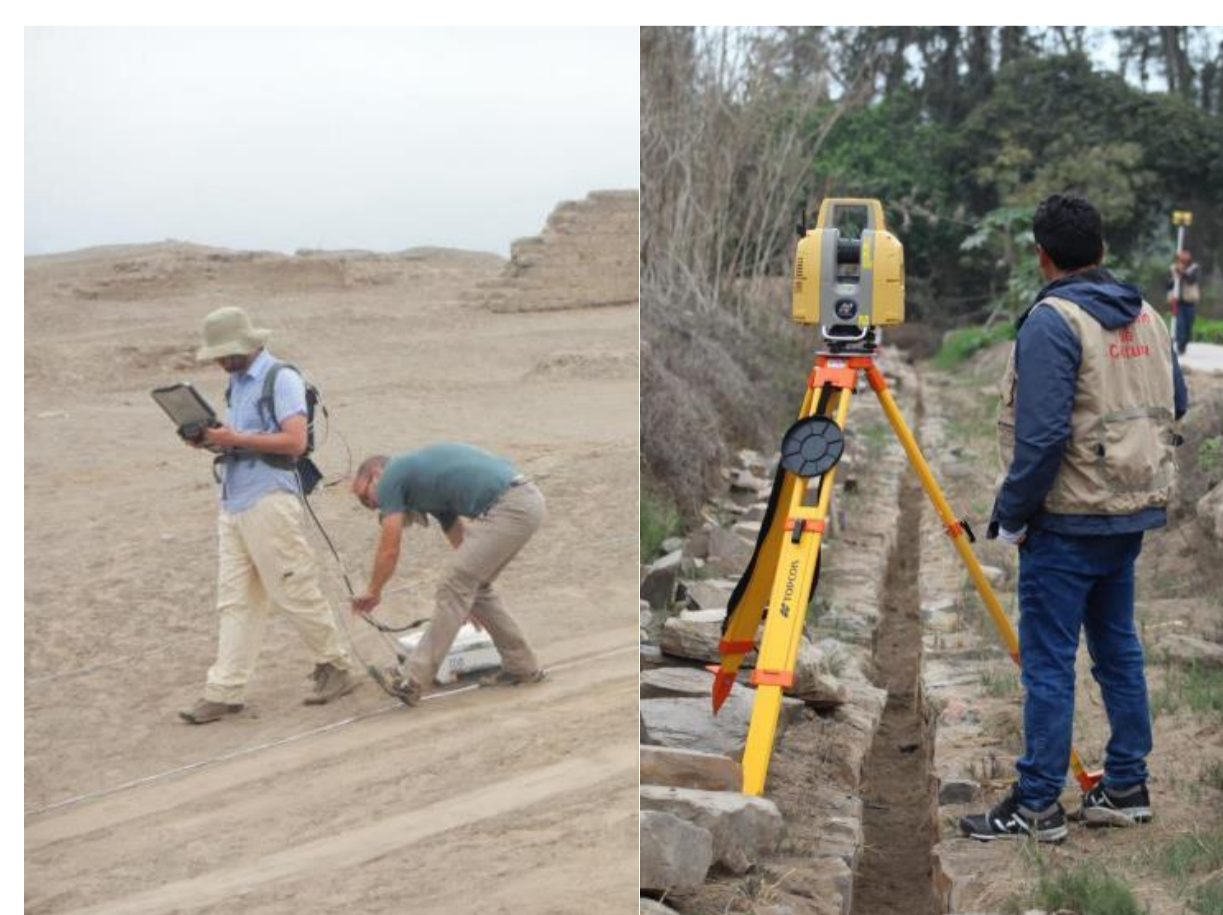
1. Prospecciones geofísicas realizadas por la misión italiana ITACA. 2. Trabajos del equipo de UTEC en los canales al exterior del Acllawasi.
