TECNOLOGÍAS PARA EL DIAGNÓSTICO Y MONITOREO DE ESTRUCTURAS ARQUEOLÓGICAS

Santuario arqueológico de Pachacamac. Acllawasi.

Santuario arqueológico de Pachacamac

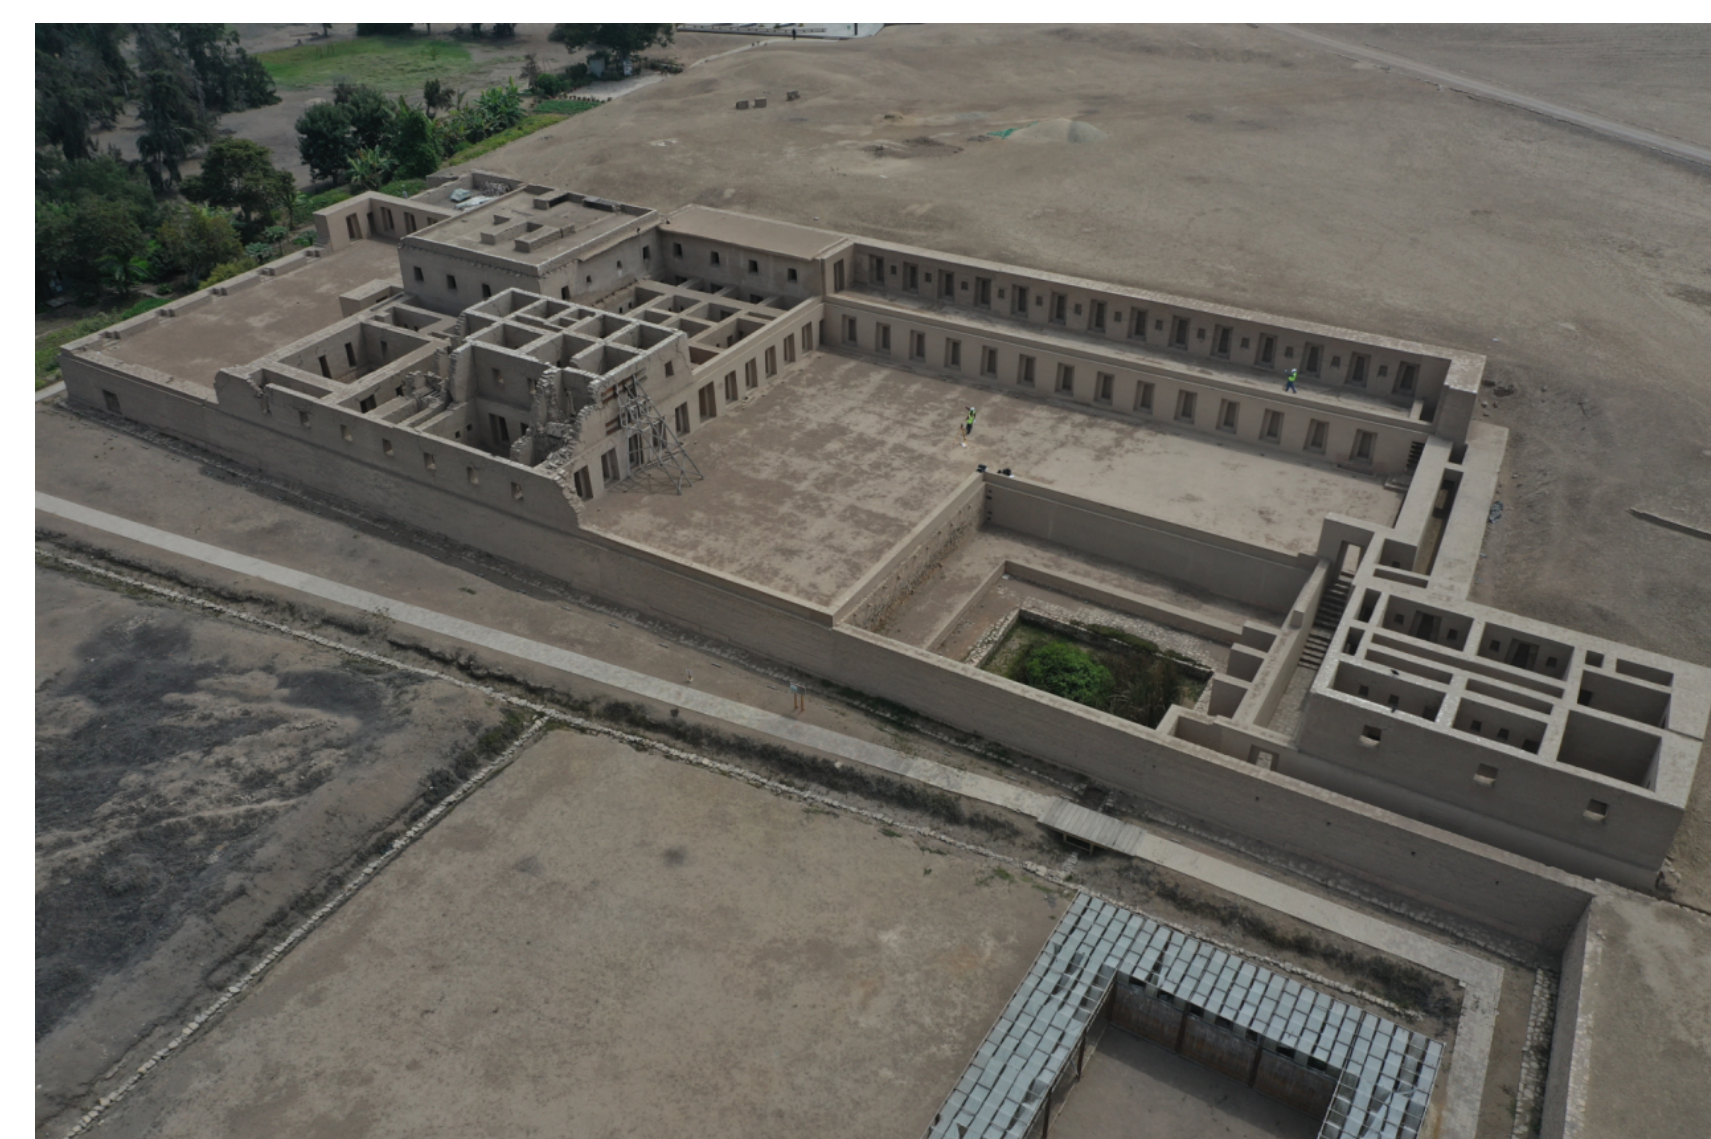
Vista general de las estructuras.

Edificio hecho de adobes y piedras almohadilladas de estilo Inca. Tiene pasadizos, plataformas, recintos, escalinatas de piedra, hornacinas trapezoidales pequeñas y grandes, vanos de acceso rectangulares y trapezoidales así como una serie de canales y estanques.

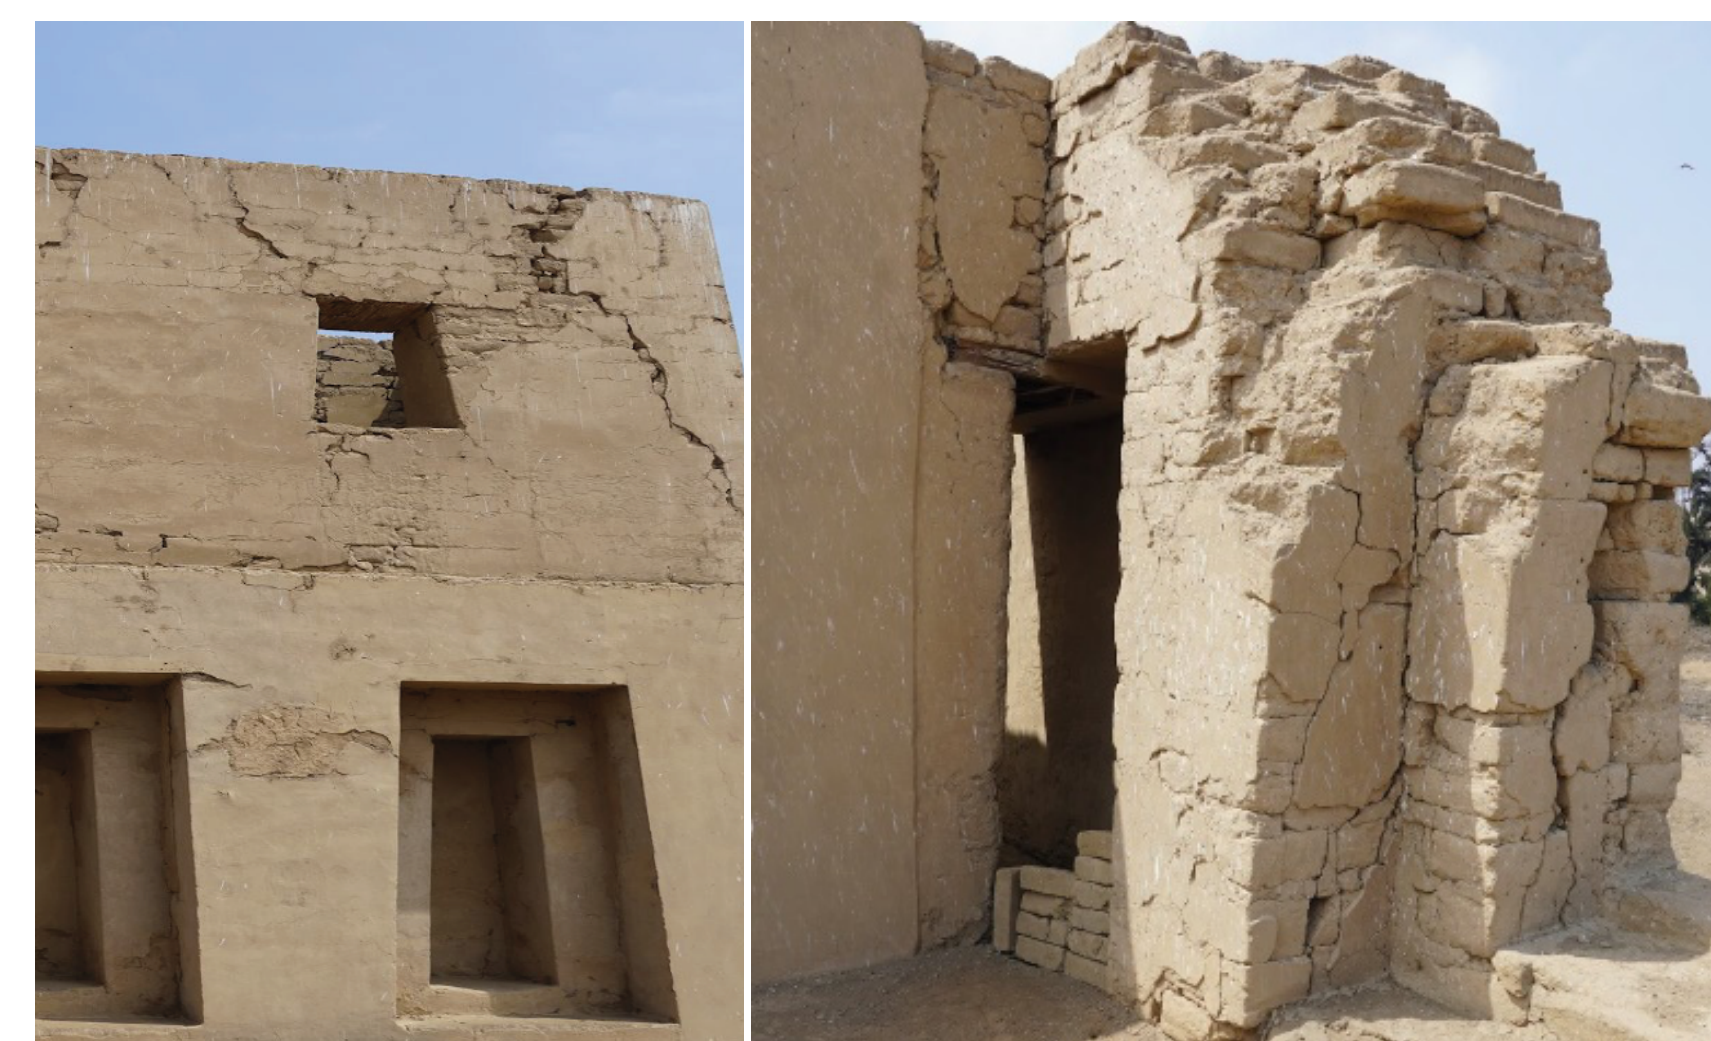
Vista del daño en algunos elementos.

Fue excavado en 1938 por Albert Giesecke y, entre 1940 y 1943 Julio C. Tello y su equipo excavan y restauran el edificio. Los últimos terremotos han debilitado fuertemente las estructuras produciendo varios colapsos.

El Acllawasi se construyó en una zona de humedales con afloramientos de agua, además de estar localizado cerca del litoral, lo que hace que sus estructuras de tierra estén sometidas a continuo deterioro ambiental.

Generalmente, las estructuras de tierra presentan poca resistencia a cargas sísmicas, por lo que se debe estudiar y monitorear los distintos patrones de daño estructural para proponer métodos holísticos de intervención.

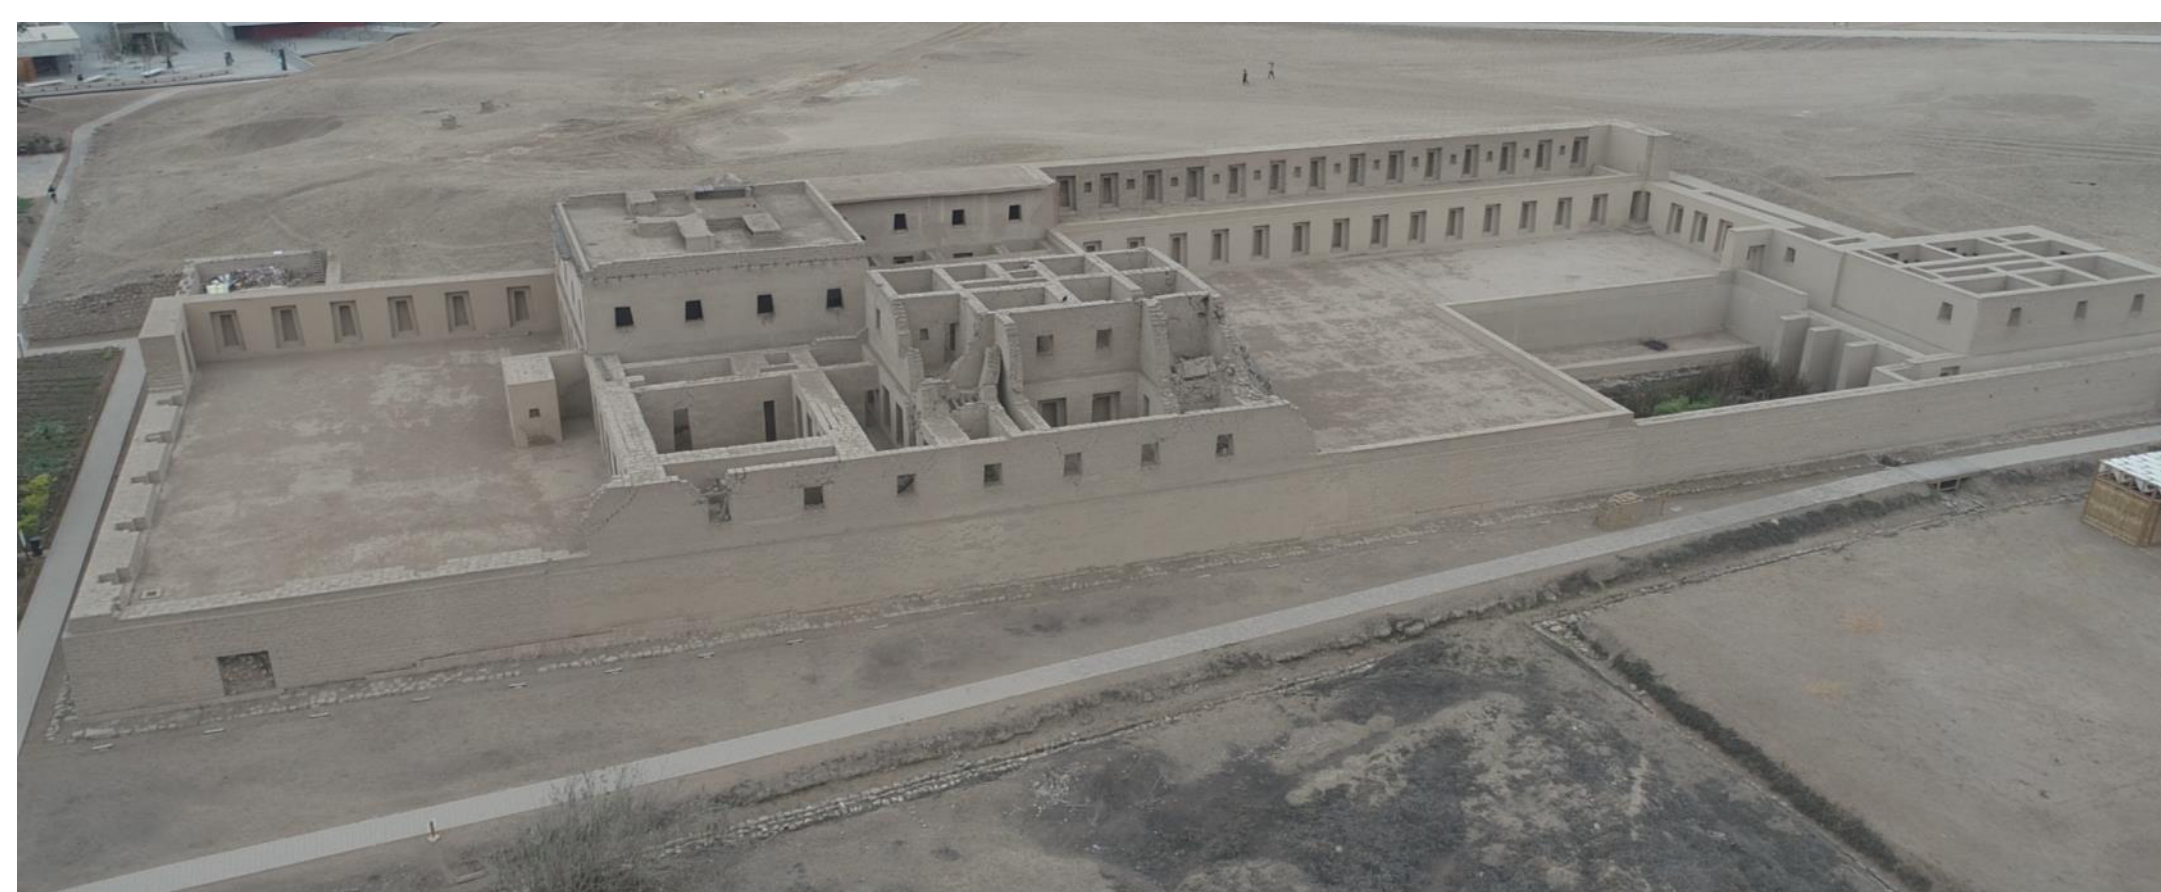
Acllawasi – vista aérea obtenida por Drone

Distintas tecnologías (Drone, Laser Scanner, etc) se usan para la obtención de data de calidad de las estructuras y que permitirán realizar simulaciones numéricas sofisticadas (FEM).

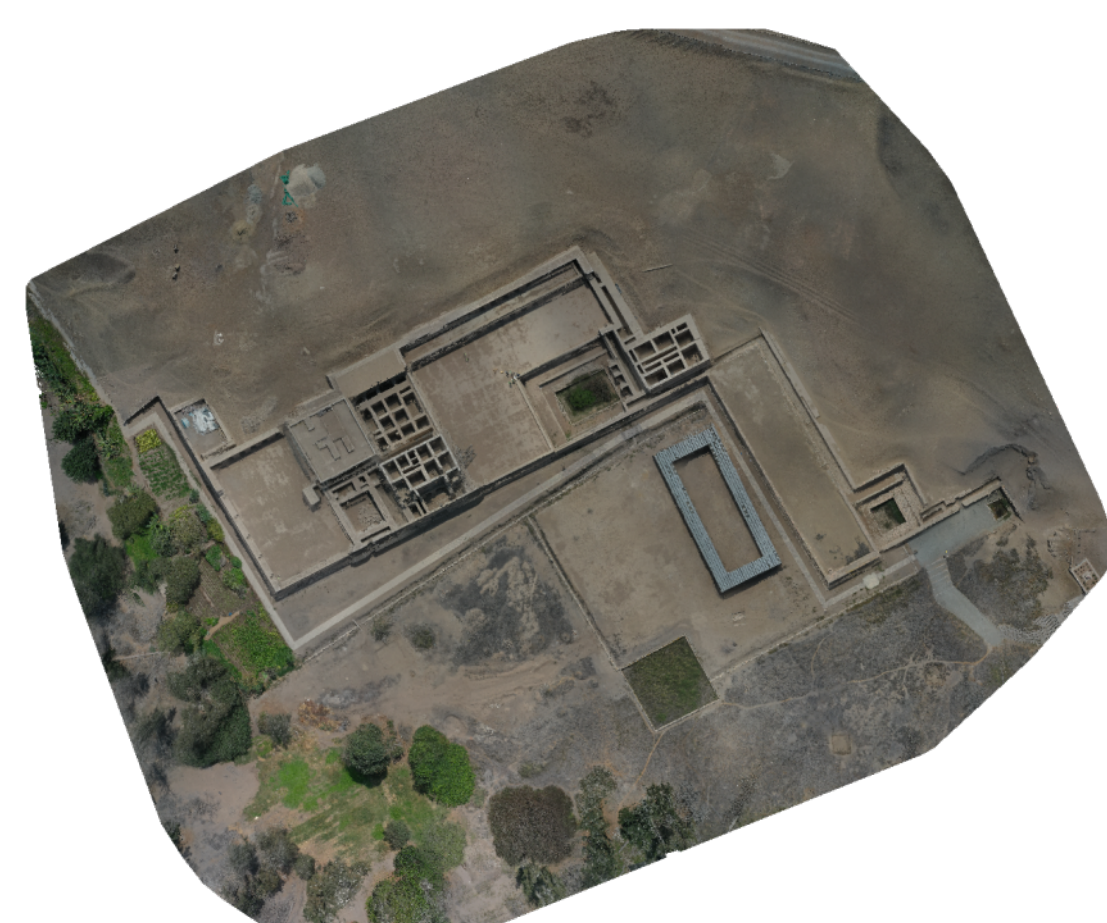
Análisis fotogramétrico de las estructuras y de la zona colindante.

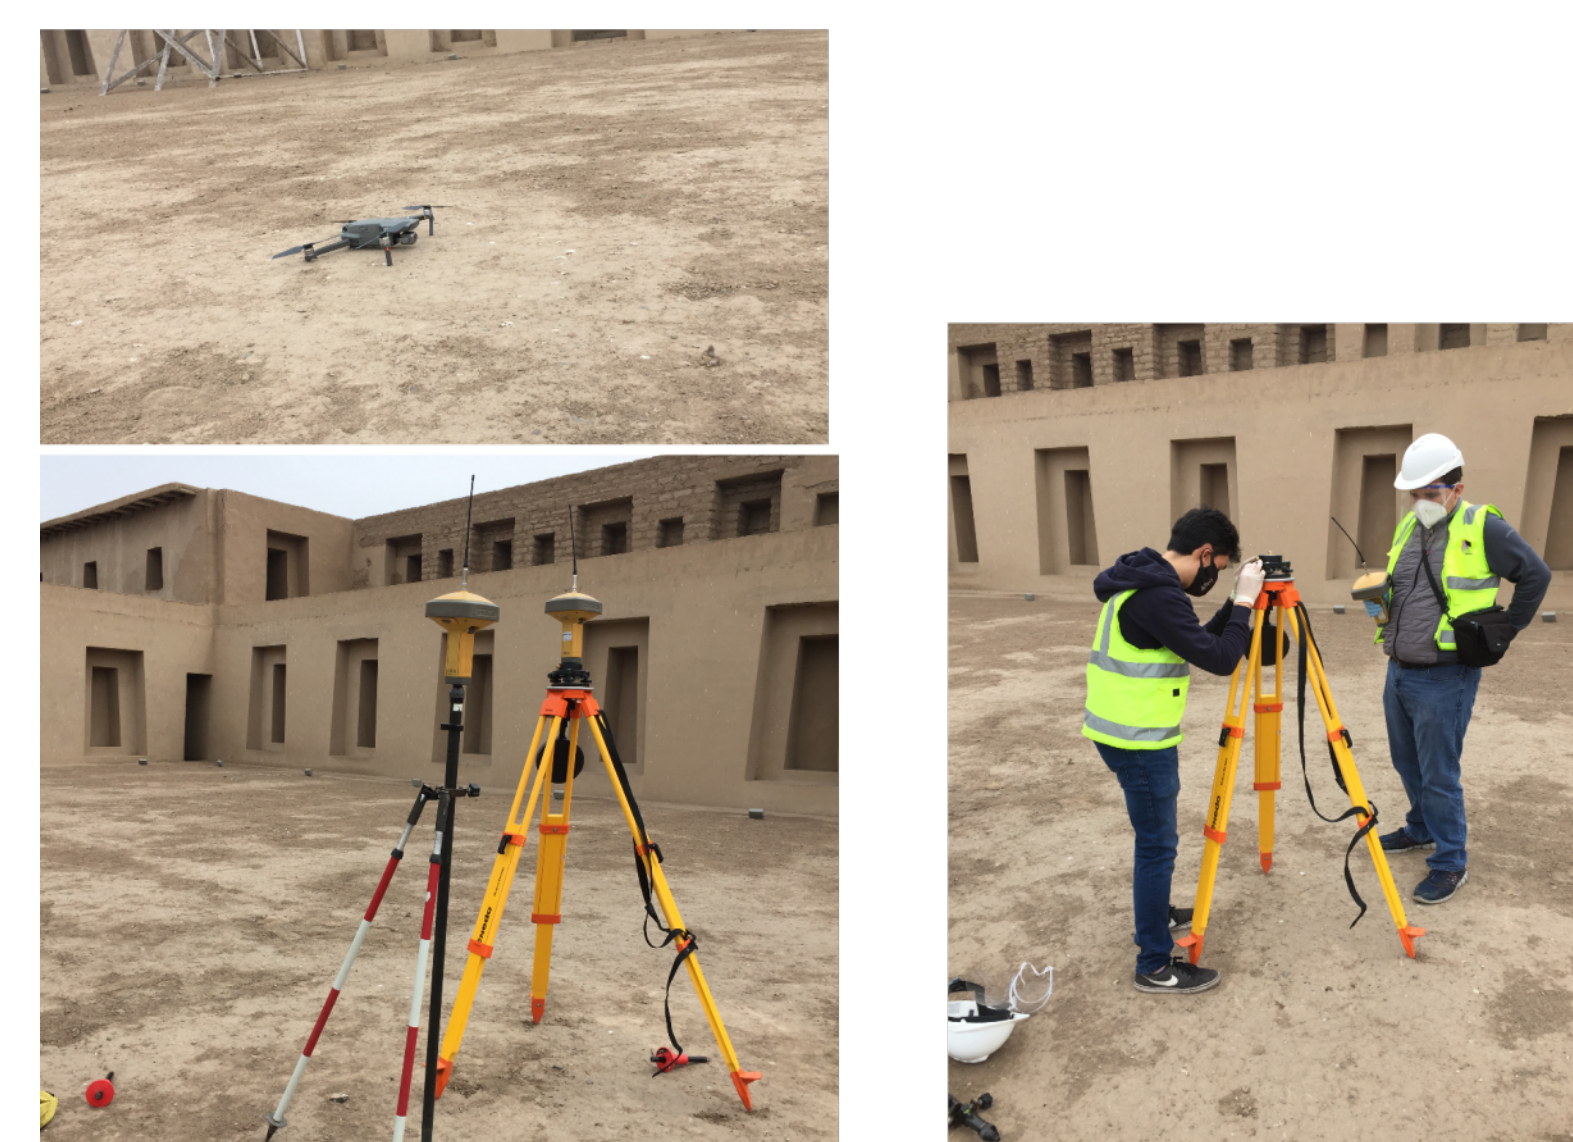
Trabajos de recopilación de data de campo de las estructuras del complejo Acllawasi. Realizado por estudiantes de Ing Civil en UTEC
