SANTUARIO ARQUEOLÓGICO PACHACAMAC:

INVESTIGACIONES EN LA RUTA DE LOS PEREGRINOS

Katiusha Bernuy
Denise Pozzi-Escot

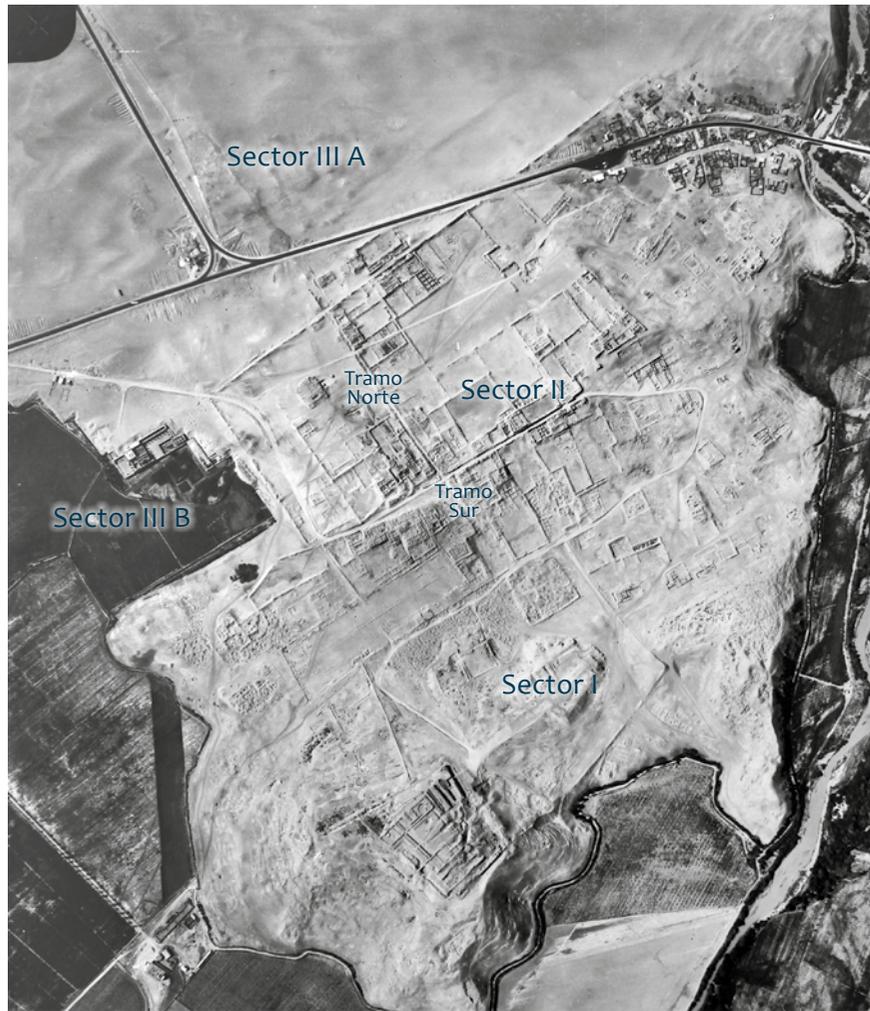
Figura 1. Foto aérea de la zona monumental, indicando los sectores.

Segunda Muralla posee un ingreso principal mediante el cual se accede a la calle Norte-Sur (Figura 1) y un ingreso secundario al lado Sureste. Esta edificación data del periodo Intermedio Tardío (1100-1470 d.C.) y fue modificada y ampliada en el periodo Inca.

Nuestras excavaciones se centraron en el área ocupada por la calle Norte-Sur; para facilitar la descripción y registro se dividió la calle en dos tramos: El **Tramo Norte**, que abarca desde el acceso a la calle Norte-Sur –ubicado en la Segunda Muralla– hasta el cruce con la calle Este-Oeste; y el **Tramo Sur**, que abarca desde el cruce con la calle Este-Oeste hasta la Sala Central (Figura 1).

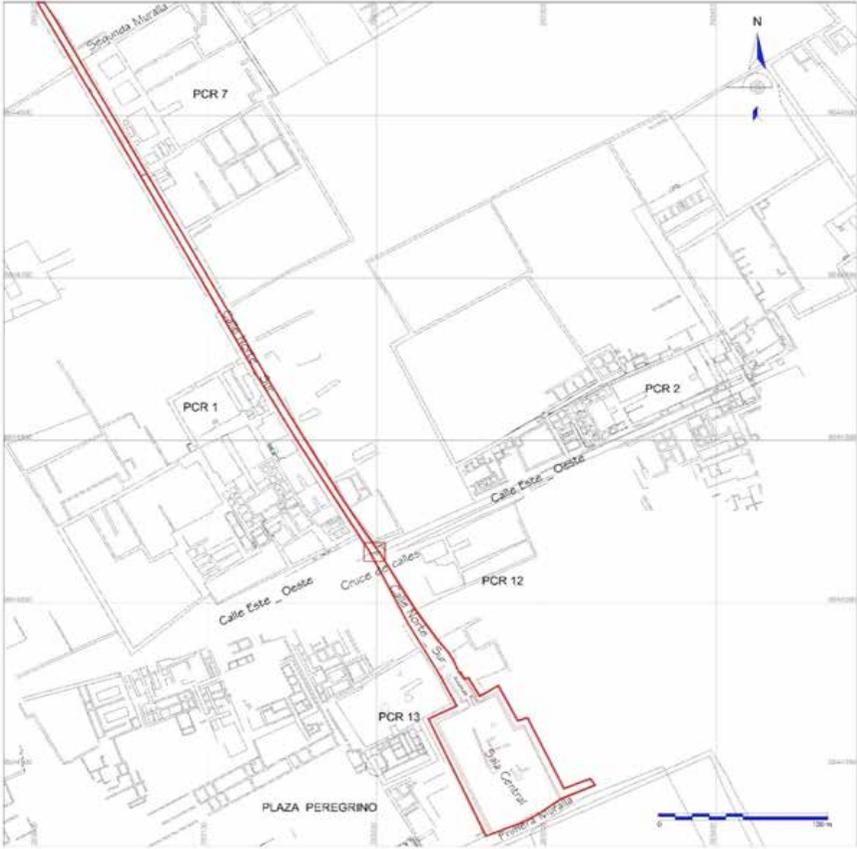
Figura 2. Tramos de la calle Norte-Sur y Sala Central.

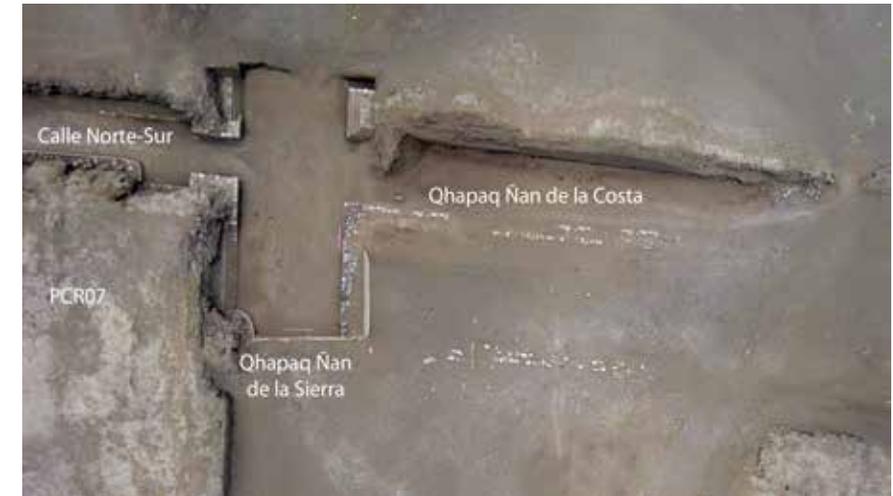
Figura 5.- Vista aérea del acceso al santuario.

Las excavaciones se realizaron con el objetivo de definir las características de la arquitectura que conforma el acceso al santuario, buscando evidenciar la relación del acceso con dos importantes caminos que forman parte de la red vial inca: el Qhapaq Ñan de la Sierra y el de la Costa (Figuras 5, 6 y 7), además de documentar, en la medida de lo posible, las actividades realizadas en los caminos y el acceso. Para ello se siguió la orientación de la calle como eje de las excavaciones.

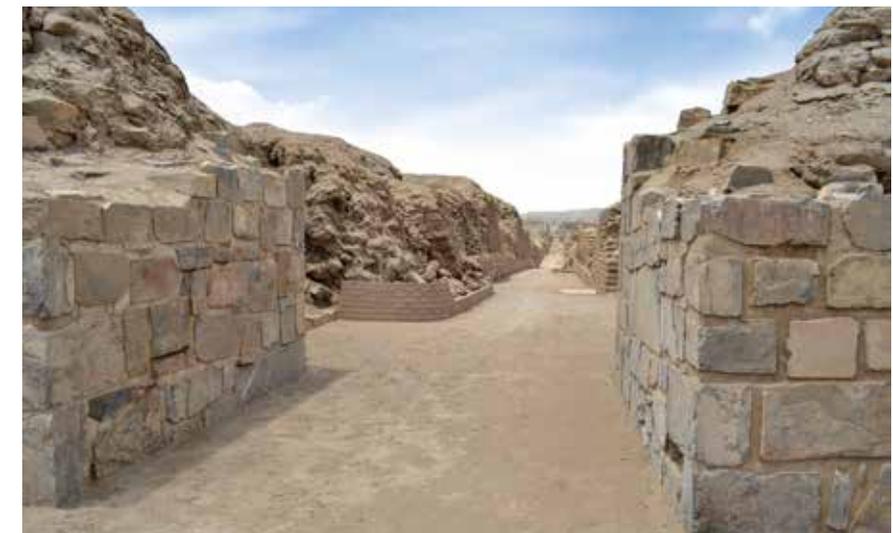
Figura 6.- Calle Norte-Sur desde su ingreso original.

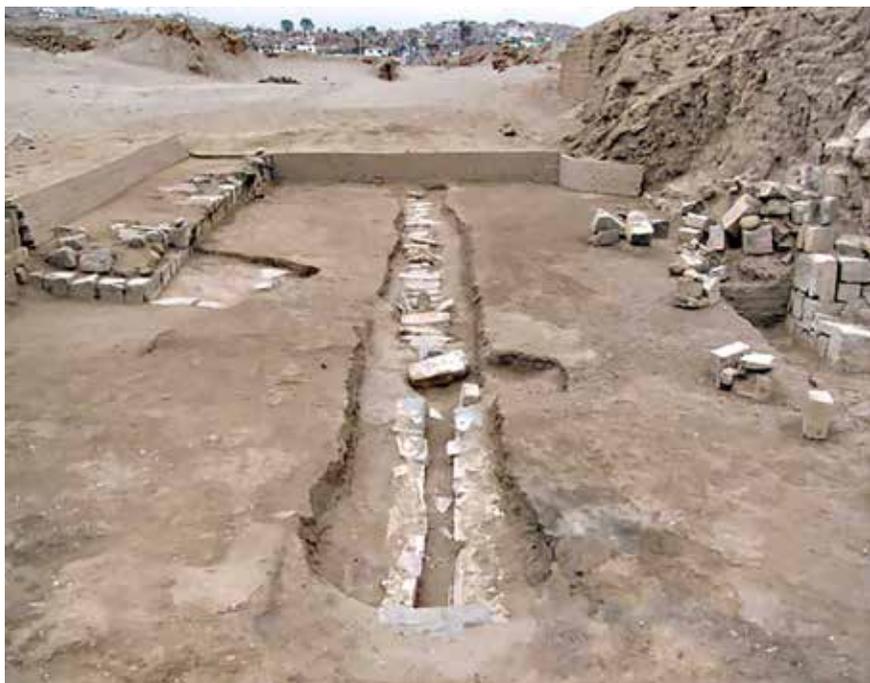
Figura 7.- Canal de abastecimiento de agua.

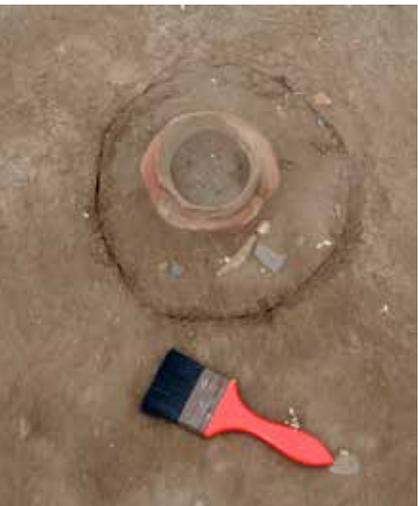
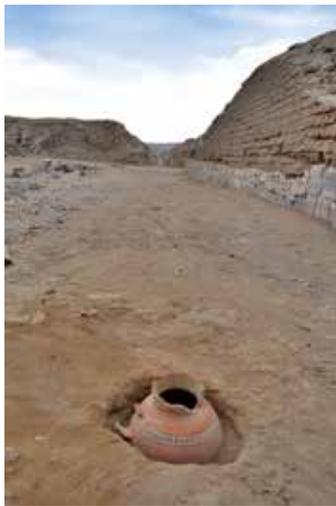
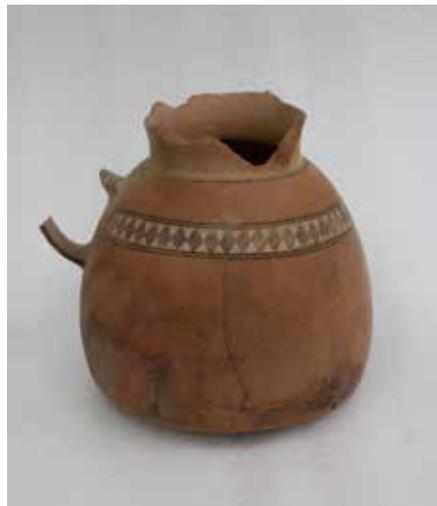
Figura 8 a,b y c.- Vasija “in situ” y después del proceso de conservación.

Tras retirar las acumulaciones de basura se expusieron las últimas superficies de tránsito de los caminos de acceso. En la parte correspondiente al Qhapaq Ñan de la Costa se halló una matriz circular, conteniendo una vasija de cerámica de filiación inca sin base (Figura 8). La vasija estaba en posición vertical y presentaba tierra muy compactada en la base, probablemente debido a que se vertió algún tipo de líquido en su interior. Se pensó que la base de la vasija fue rota de forma

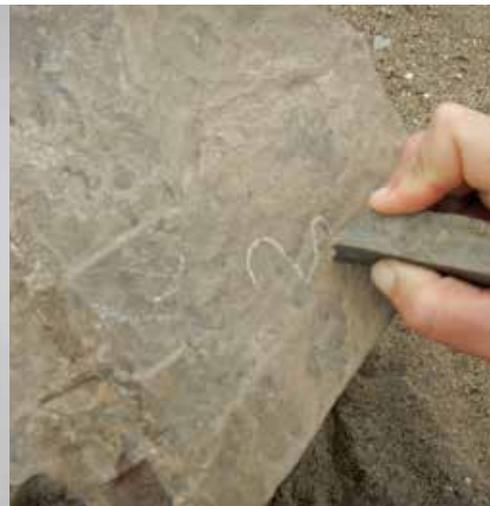
Figura 9.- Ensayo de elaboración de grafitis utilizando un fragmento de roca sedimentaria.

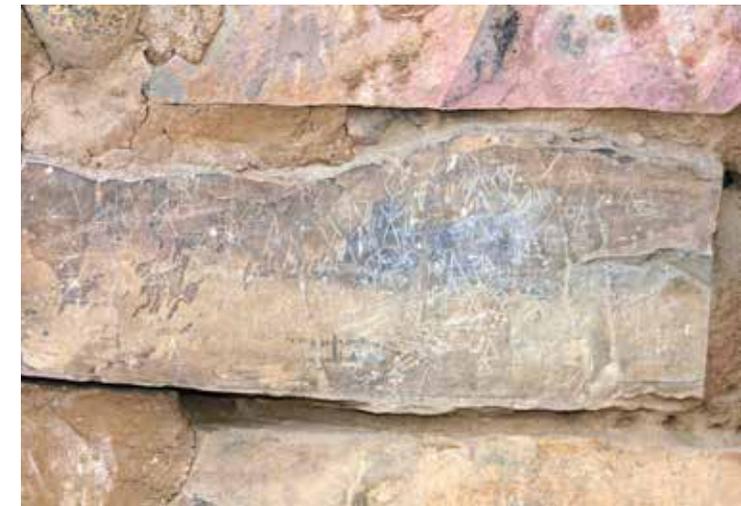
Figura 10.- Bloques de roca sedimentaria con grafitis en la portada de ingreso al santuario.

- No son parte de la decoración formal de la portada; fueron grabados sobre los bloques de piedra con un instrumento lítico puntiagudo durante el Periodo Horizonte Tardío, cuando el santuario se encontraba bajo el control del Imperio Inca.
- Por lo general, están ubicados en la parte interna de la portada y en bloques que quedarían al nivel de la cabeza de las personas que los plasmaron.
- En su mayoría, corresponden a diseños representados en objetos suntuarios del Periodo Intermedio Tardío y Horizonte Tardío, diseños Ychma.
- Fueron plasmados en más de un momento. Ya que algunos diseños se superponen o fueron hechos en el espacio dejado por diseños pre-existentes.
- Corresponden a diseños zoomorfos, principalmente aves y peces, símbolos recurrentes en la costa central. Algunas de las aves representadas parecen ser aves marinas.

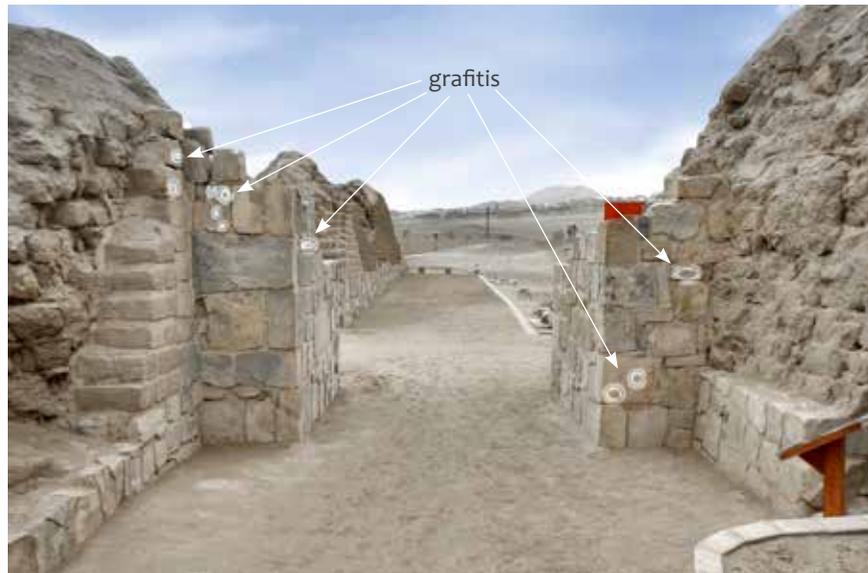
Figura 11.- Ubicación de algunos de los diseños en la portada.

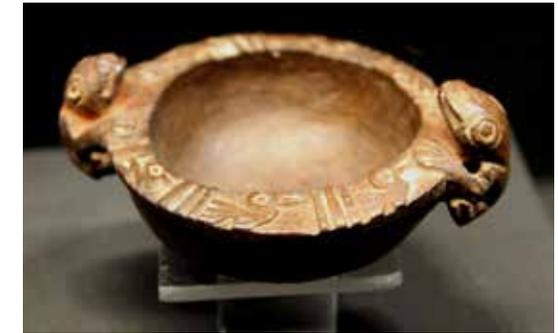
Figura 12.- Cuenco en miniatura de madera hallado al pie de la portada Este del acceso al santuario.

- Entre el labio y la cabeza de los sapos hallamos residuos de pigmento rojo (posiblemente ocre o cinabrio). Los hallazgos de ofrendas de diversos

tipos de contenedores con pigmentos descubiertos al final de la calle, en los accesos a los pasadizos que conducen a la Plaza de los Peregrinos y en la sección del acceso a la Sala Central, revelan que el ofrecimiento de pigmentos en contenedores de diversos tipos era una acción recurrente hecha por los peregrinos en los puntos de acceso. Por lo cual, este pequeño cuenco pudo ser una ofrenda de ese tipo.

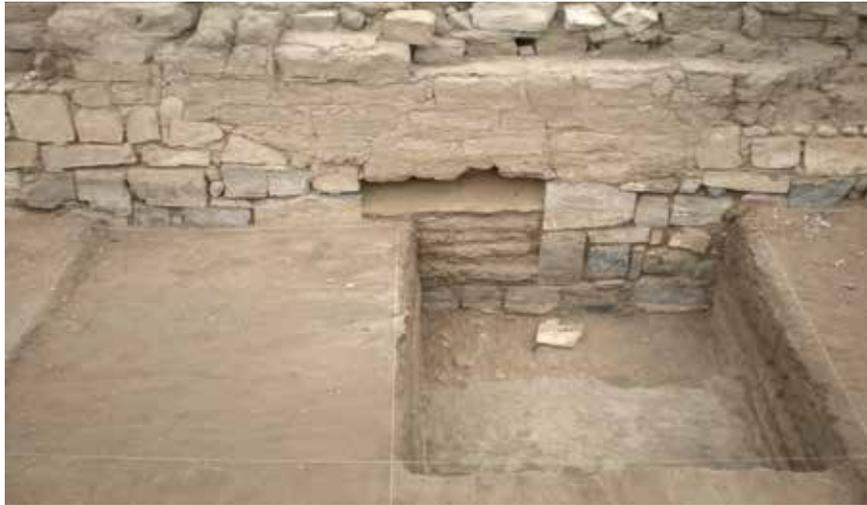
Figura 13.- Acceso a la PCR 7, sellado durante la época colonial.

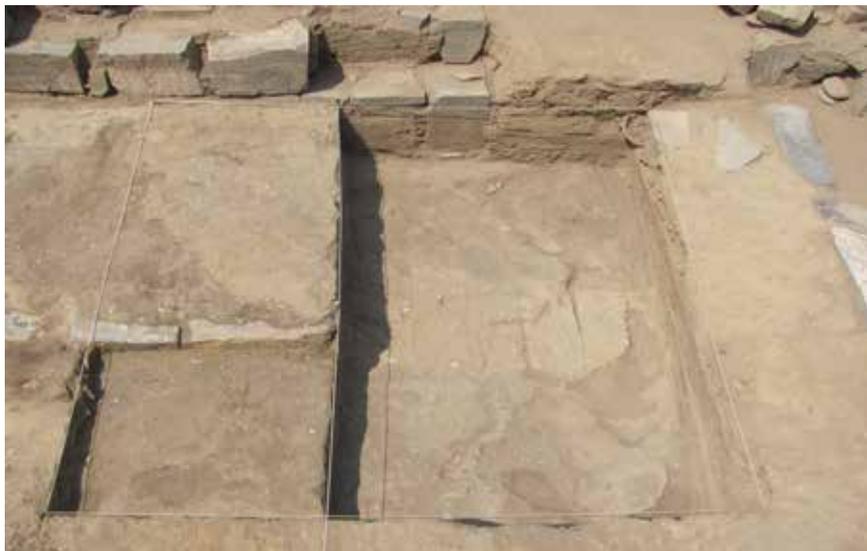
Figura 14.- Acceso a la PCR 4, sellado durante la época inca.

Al relacionar la clausura del acceso a la PCR 4 con los datos proporcionados por otros investigadores, se determinó que probablemente el momento de clausura estuvo vinculado a la implementación de un nuevo acceso ubicado en la Segunda Muralla. Éste fue excavado por

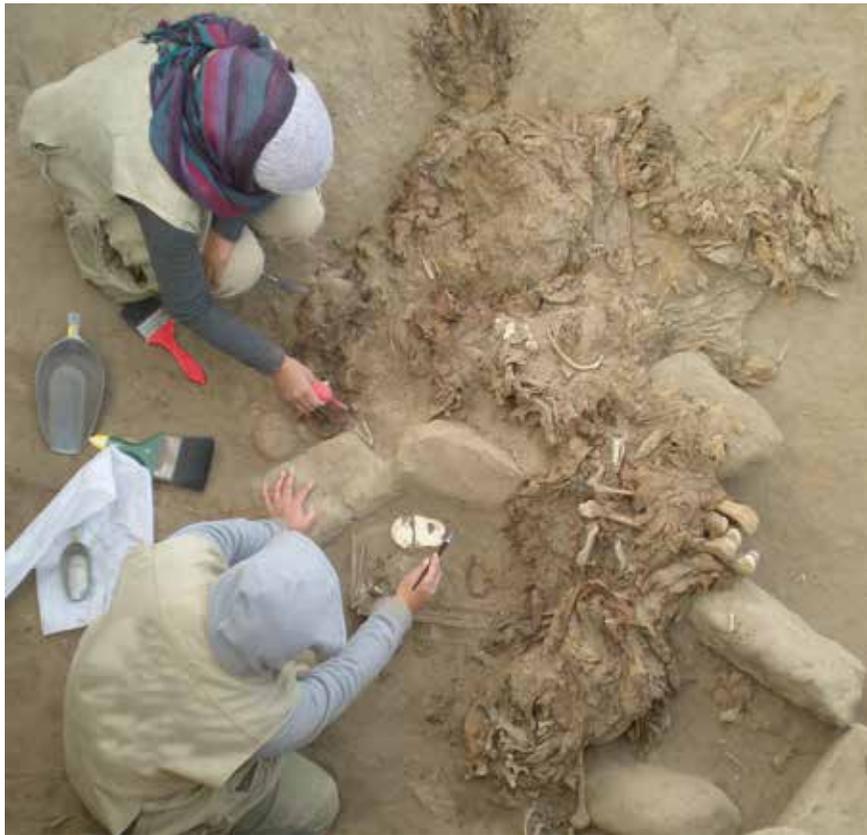
Figura 15.- Proceso de excavación del contexto funerario saqueado hallado en PCR7.

En las excavaciones al interior de la PCR 7 se hallaron evidencias que sugieren un cambio en la función de las PCR. La excavación se realizó al interior de una de las plazas laterales de la PCR7, donde se recuperó una tumba saqueada durante la época colonial (Figura 15). La cronología se definió, a partir del material asociado y a la ubicación estratigráfica, como correspondiente a la ocupación Inca. Sin embargo, al interior de un costurero de carrizo y junco, se halló una cuenta de vidrio, que podría indicar que este contexto funerario data de la época de transición o colonial.

Originalmente, la tumba debió encontrarse sobre la superficie, en una especie de recinto ubicado en la esquina de la plataforma lateral sur de la PCR7 y el muro de la calle. Usando las categorías definidas por Eeckhout en base a crónicas, podemos clasificar este contexto funerario en la categoría de difuntos visibles:

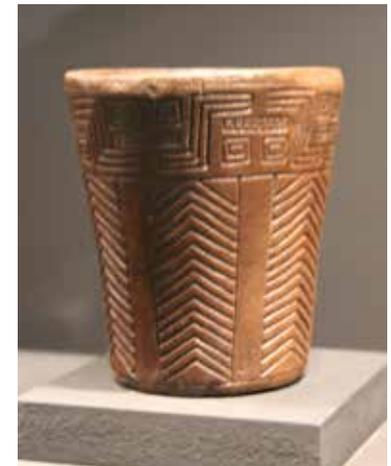
Figura 16.- Kero de contexto funerario en PCR 7.

Como es usual en este patrón funerario, los objetos debieron encontrarse al interior de los fardos funerarios. Sin embargo, debido al saqueo, los pocos objetos que quedaban se encontraban fuera de ellos, a excepción de una botella de cerámica hallada en la parte ventral de la mujer de mayor edad. La asociación más importante en la tumba es un kero de madera con decoración incisa de personajes sintetizados y geometrizados, y bandas verticales de chevrones (Figura 16). Dos keros muy parecidos se encuentran en los depósitos

del Museo Nacional de Arqueología Antropología e Historia del Perú. El hallazgo del *kero*, además de ser una clara evidencia para establecer la cronología de la tumba, nos indica que al menos uno de los individuos de este contexto funerario debió ser en vida un personaje de élite.

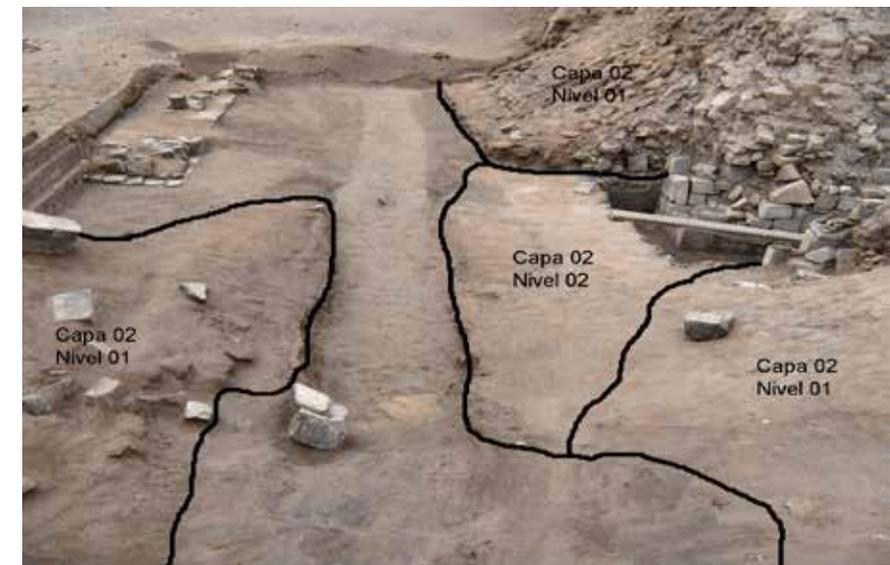
Figura 17.- Acceso antes de la limpieza de la trinchera y excavación de los derrumbes.

Según los datos bibliográficos, la trinchera que se limpió donde fue hallado el canal, correspondería a una de las excavaciones realizadas por el equipo de Julio C. Tello en la década de 1940 con el fin de estudiar el sistema de canales que abastecían de agua al santuario en época prehispánica (Figuras 17 y 18).

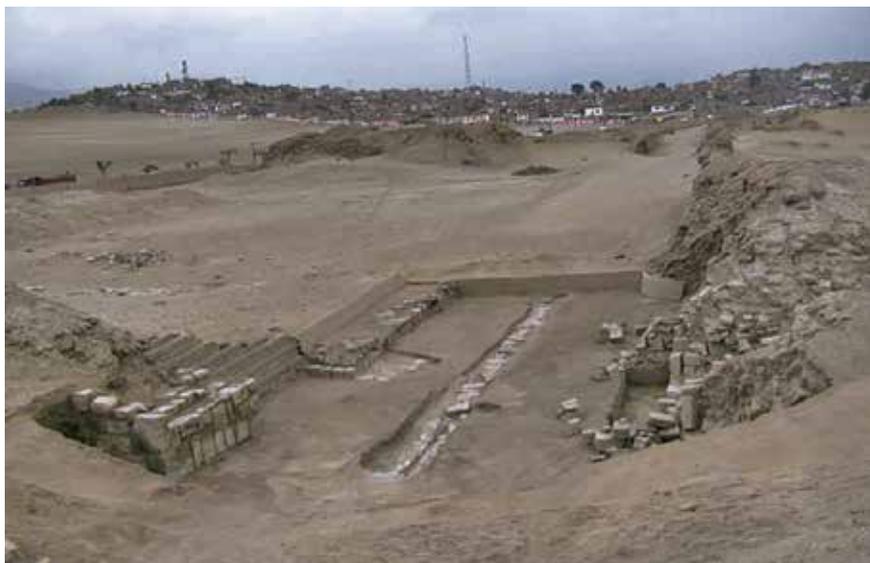
Figura 18 - Acceso después de la excavación de los derrumbes y la limpieza de la trinchera.

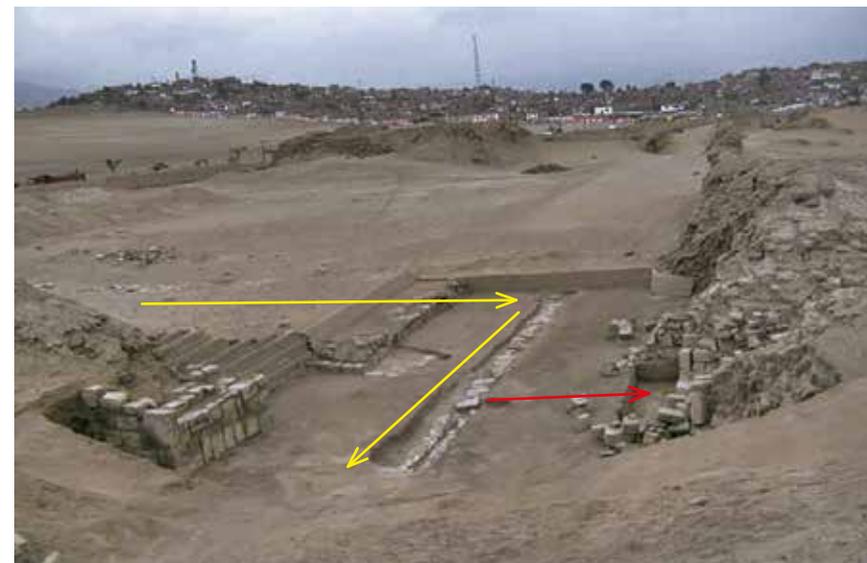
Figura 20.- Recorrido del canal principal (amarillo) y recorrido del canal secundario (rojo).

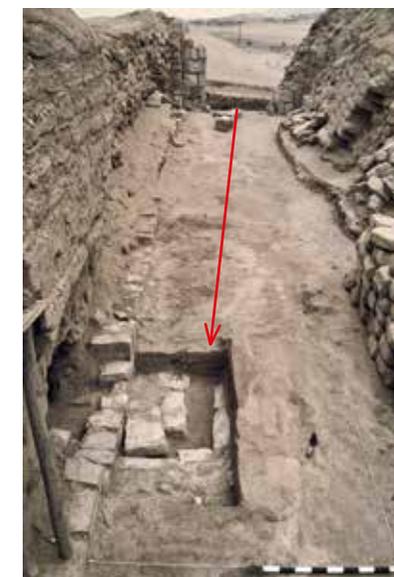
Figura 21.- Recorrido del canal secundario (rojo).

El canal descubierto al interior de la calle giraba atravesando el muro Oeste de la calle, hacia una de las plazas del Conjunto de la Pirámide con Rampa 4 (PCR 4), pero no se ha determinado hacia dónde se dirigía el agua, tema pendiente para futuras investigaciones, que ayudaría a comprender las actividades

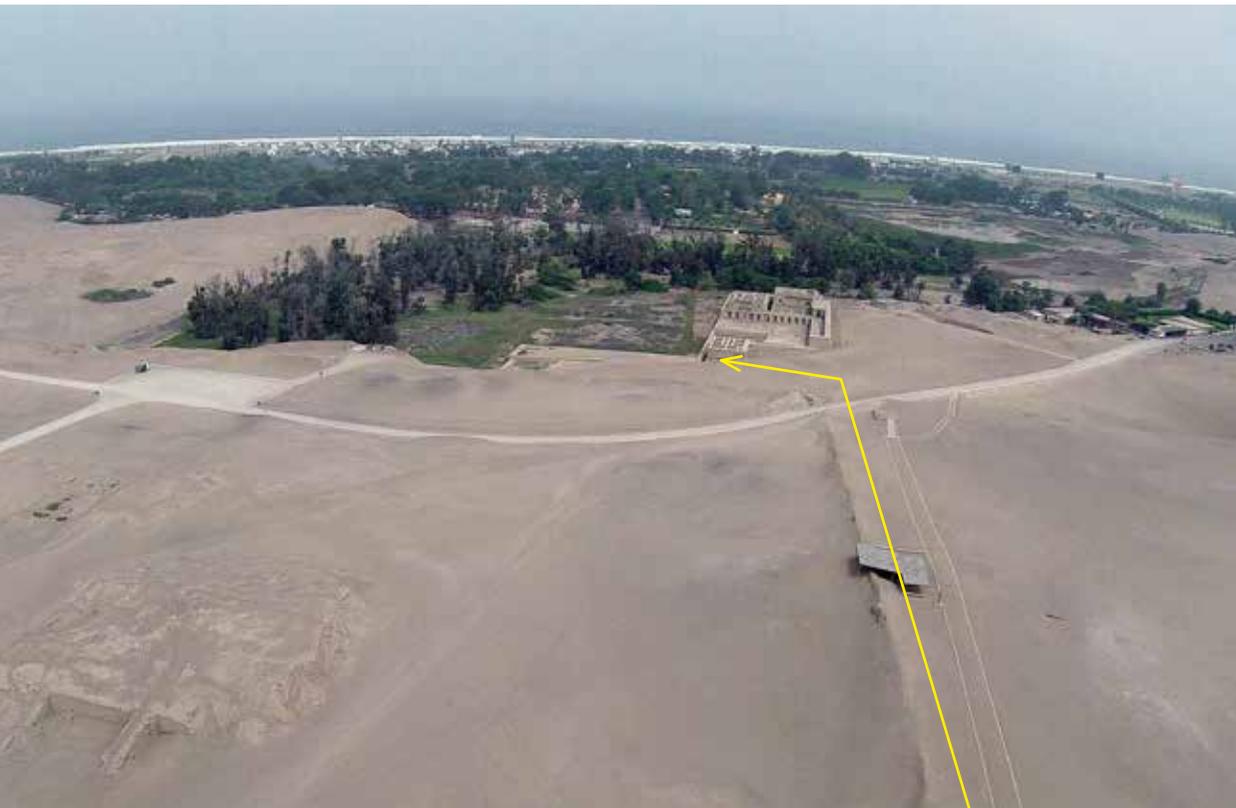
Figura 22.- Recorrido del canal de abastecimiento de agua (amarillo).

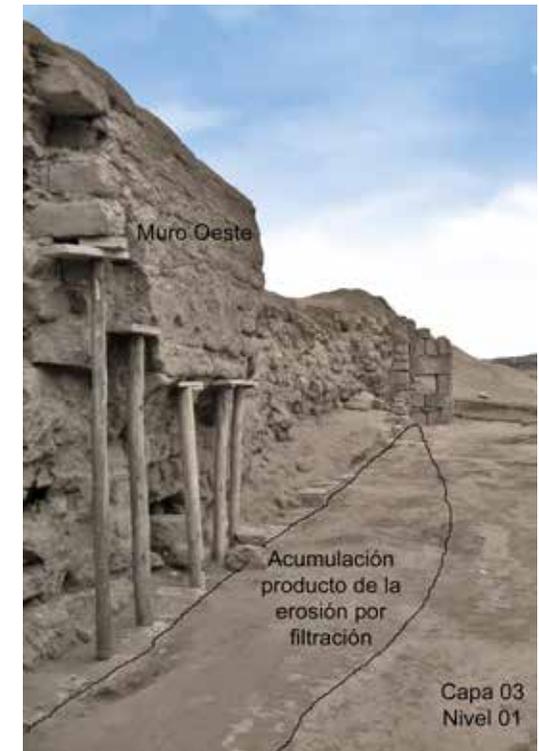
Figura 23.- Muro oeste afectado por la filtración de agua del canal.

Las patologías se debían a la humedad, relacionada con el desborde del canal subterráneo que corría paralelo al muro. La obstrucción del canal se produjo seguramente por falta de mantenimiento en época colonial temprana, es decir cuando el santuario entraba a una etapa de abandono. Durante los trabajos de conservación, se identificó que habían hecho un hoyo y retirado

Al excavar, se notó que el material acumulado al pie del muro era diferente al de los derrumbes excavados a lo largo de la calle, y además el muro presentaba patologías que no estaban relacionadas a eventos sísmicos (Figura 23).

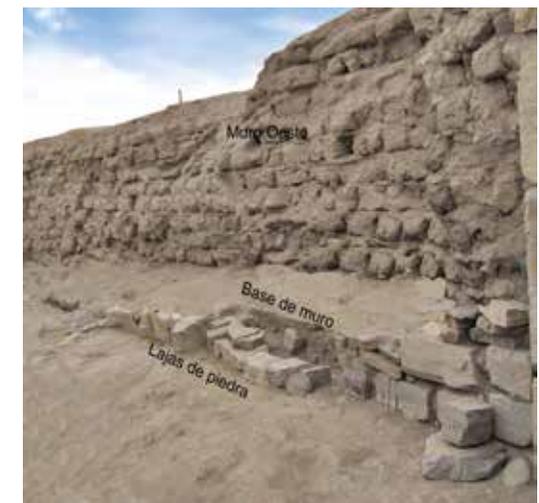
Figura 24.- Detalle de lasjas de piedra colocadas como un intento de proteger la base del muro.

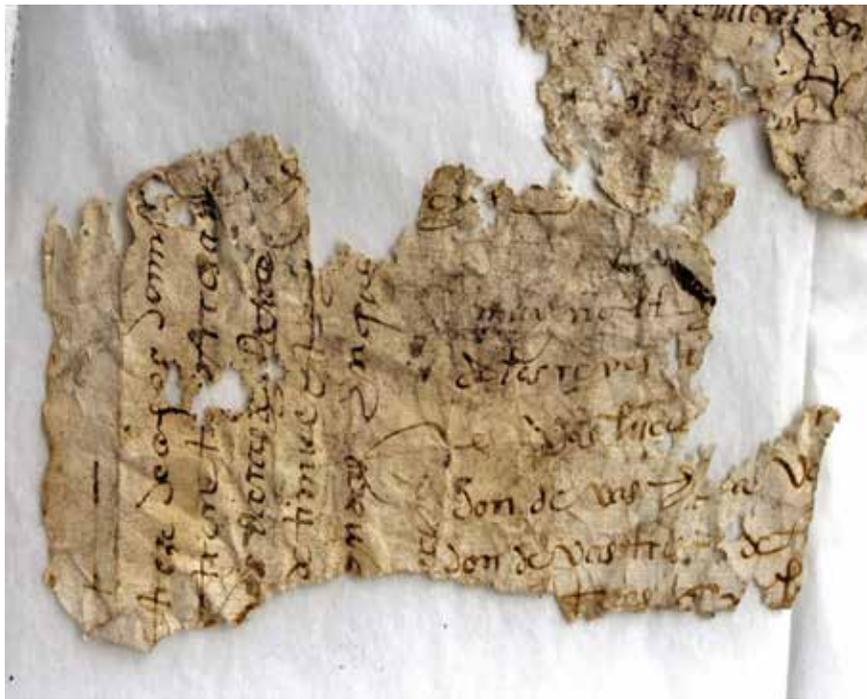
Figura 25.- Fragmento de papel con escritura en español del siglo XVI.

Una evidencia que sirvió para datar el intento fallido de la limpieza del canal fue el hallazgo de un fragmento de papel con escritura en tinta marrón (Figura 25), al interior del forado hecho con la intención de limpiar el canal. El antropólogo Luis Millones examinó el fragmento y concluyó que se trata de escritura en español del siglo XVI. El historiador Jaime Urrutia fue de la misma opinión, quien además coincidió en que este hallazgo constituye otro dato que confirma que la calle estuvo en uso hasta la época colonial.

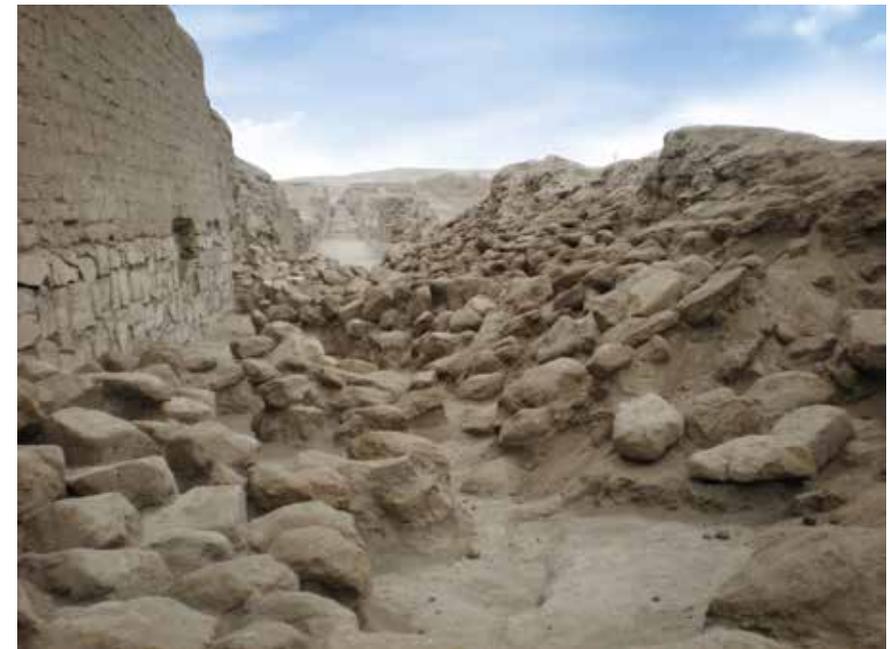
Figura 26.- Derrumbe producido por el sismo colonial.

Al evento del desborde del canal y al daño producido por la filtración del agua se sumaron otros procesos de deterioro, entre los que destacan los movimientos sísmicos. Como resultado de nuestras investigaciones, se puede afirmar que la calle dejó de ser transitada al quedar clausurada por el derrumbe de los muros que la delimitan, a causa de un intenso movimiento sísmico ocurrido durante la época colonial, posiblemente el ocurrido en 1687, sismo calificado como uno de los dos más intensos durante esa época, que ocasionó el colapso de gran parte de Lima y el Callao (Seiner 2009:344). Después de ese año, ocurrieron otros derrumbes menores producidos por daños estructurales, efectos de lluvias intensas y/o por otros sismos; se ha podido identificar también secciones de los muros que colapsaron a causa del movimiento sísmico de 1970 (Figura 26).

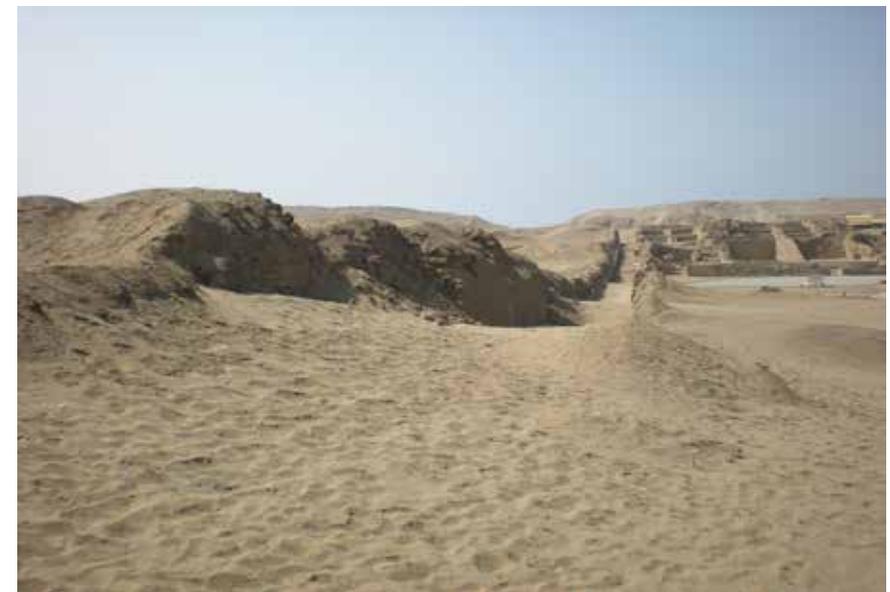
Figura 27.- Capa de arena eólica que cubría el tramo norte de la calle.

Finalmente, aunque los gruesos depósitos de arena que cubrían la calle daban la impresión de que la erosión eólica había sido intensa, ésta solo causó la pérdida de los enlucidos y pulió las caras de los adobes de los paramentos (Figura 27).

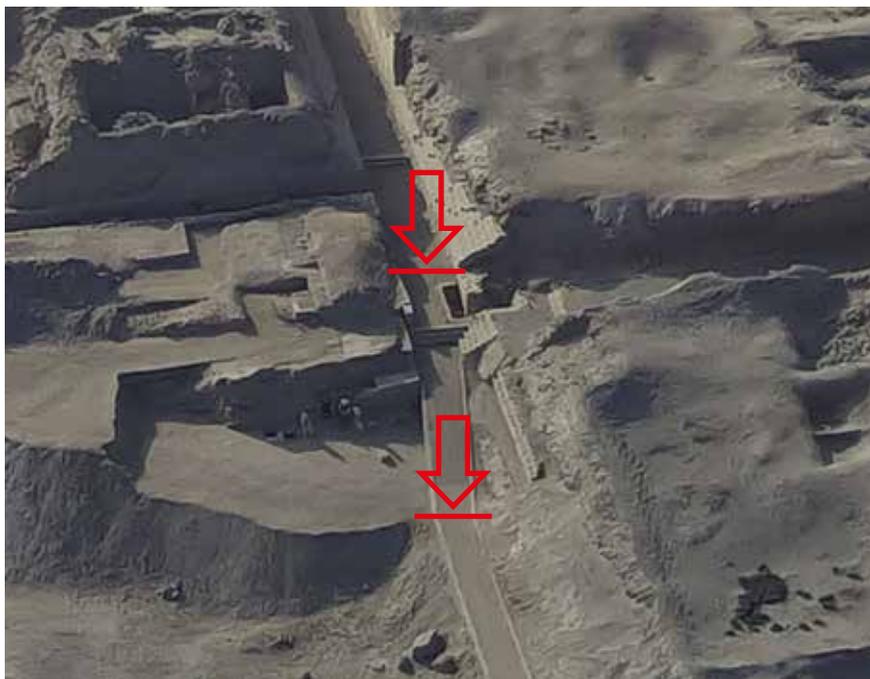
Figura 28.- Desnivel existente entre los tramos de la calle Norte-Sur cubierto por desmonte de excavaciones realizadas por Jiménez Borja.

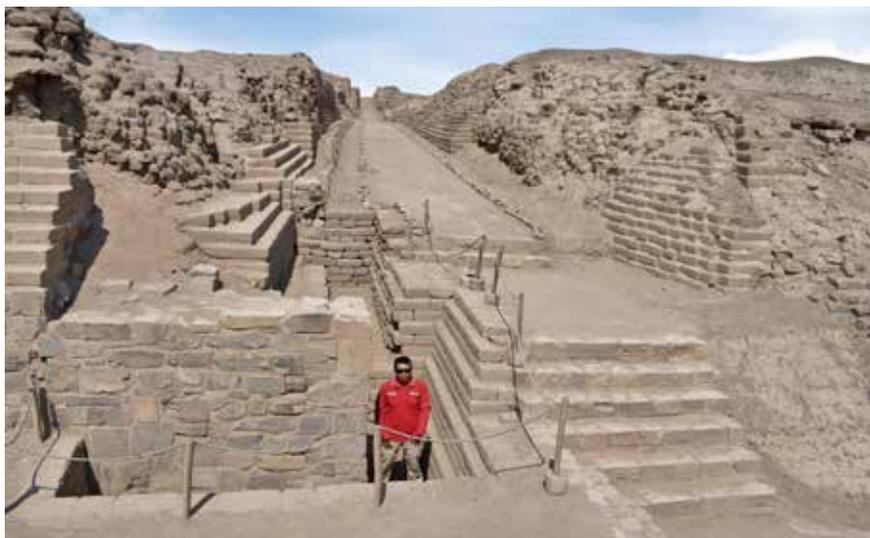
Figura 29.- Nivel original de tránsito de las calles Norte-Sur y Este-Oeste.

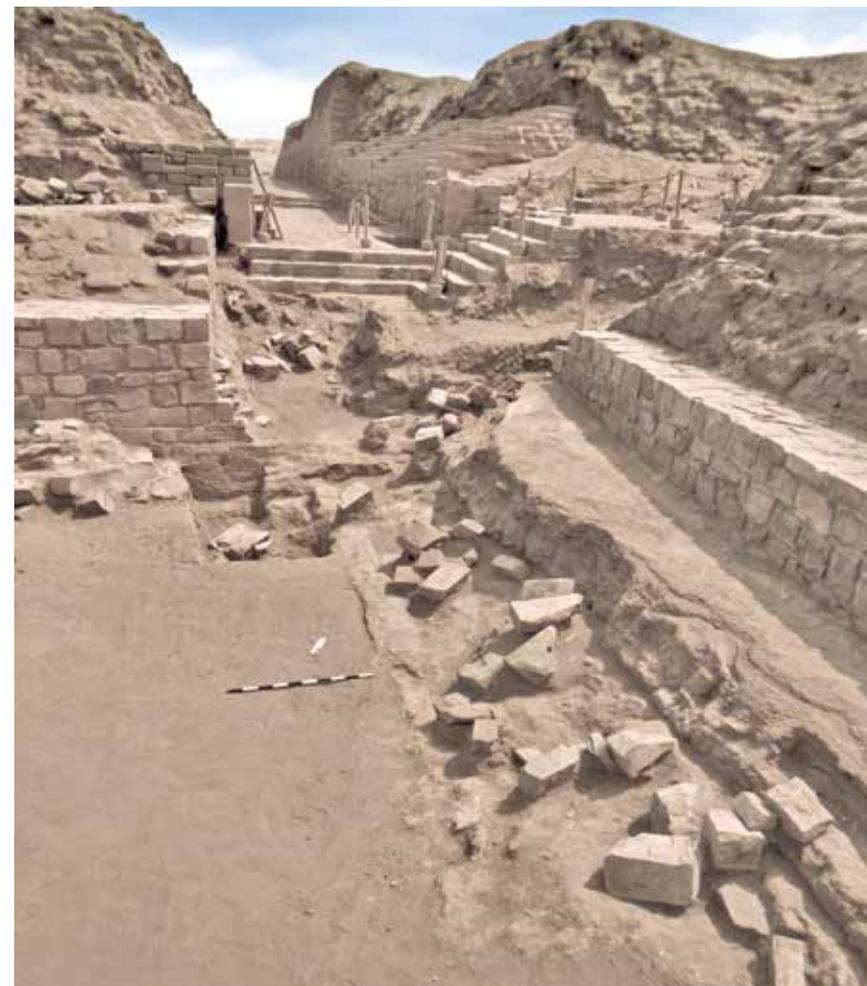
Figura 30.- Cruce de calles, a la izquierda se aprecia la estructura que impide la comunicación con el tramo oeste de la calle Este-Oeste y a la derecha la sección conservada del nivel de tránsito del tramo sur de la calle Norte-Sur.

Debajo del desmonte había una estructura que impedía el paso directo hacia el Oeste, por lo que las calles Norte-Sur y Este-Oeste no se cruzan, contrariamente a lo que se pensaba. Aunque las capas ocupacionales asociadas a la estructura habían sido cortadas y prácticamente habían desaparecido por el huaqueo colonial, las evidencias de remodelaciones en ella demuestran que es más antigua que los niveles de tránsito del tramo sur de la calle Norte-Sur. Es decir que desde el momento de construcción de las calles no hubo comunicación directa entre ellas. Sin embargo, esta falta de comunicación no impide que haya existido el

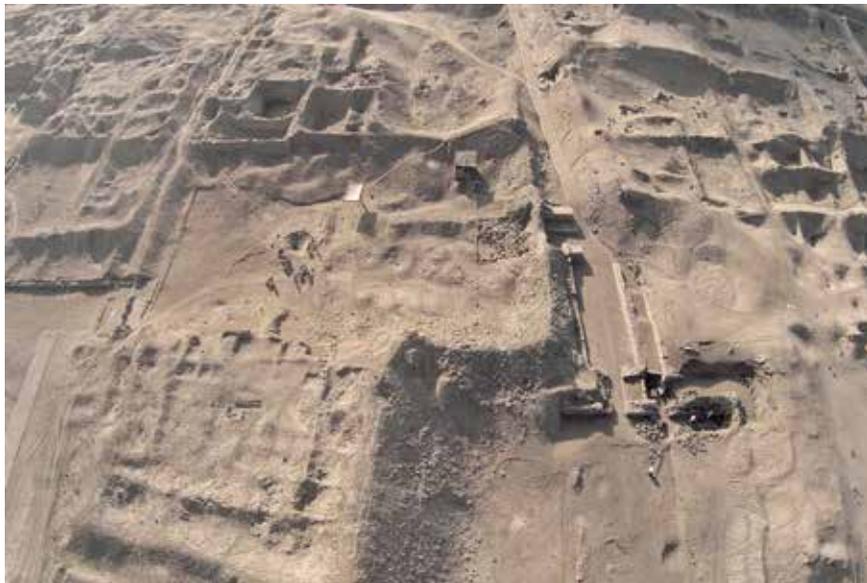
Figura 31.- Vista aérea de tramo sur de la calle Norte-Sur, Sala Central y PCR 13.

Los datos obtenidos en nuestras excavaciones al final de la calle, sumados a los obtenidos por otros investigadores (Eeckhout y Farfán 2005:61) demuestran que toda la arquitectura expuesta fue edificada durante la ocupación Inca, periodo en el cual se dio un intenso proceso constructivo que convirtió la calle Norte-Sur en la principal vía de acceso a los sectores más sagrados del santuario (Figuras 31 y 32).

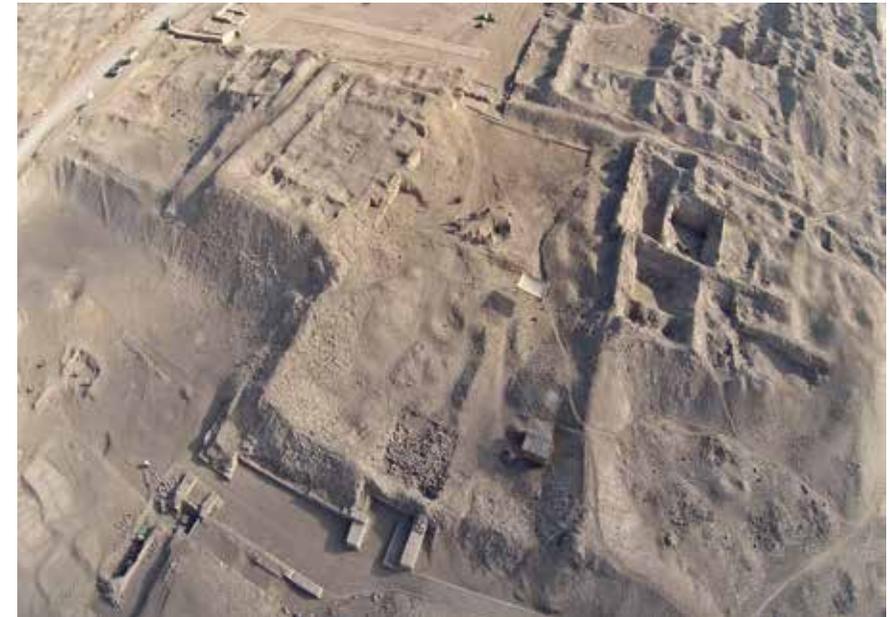
Figura 32.- Vista aérea del final de la calle Norte-Sur, Sala Central y PCR 13.

Antesala: Considerada así por ser un espacio de recepción previo a la Sala Central. Ubicada al final de la calle Norte-Sur (Figura 32) es un espacio rectangular de diecisiete metros de largo y seis metros de ancho.

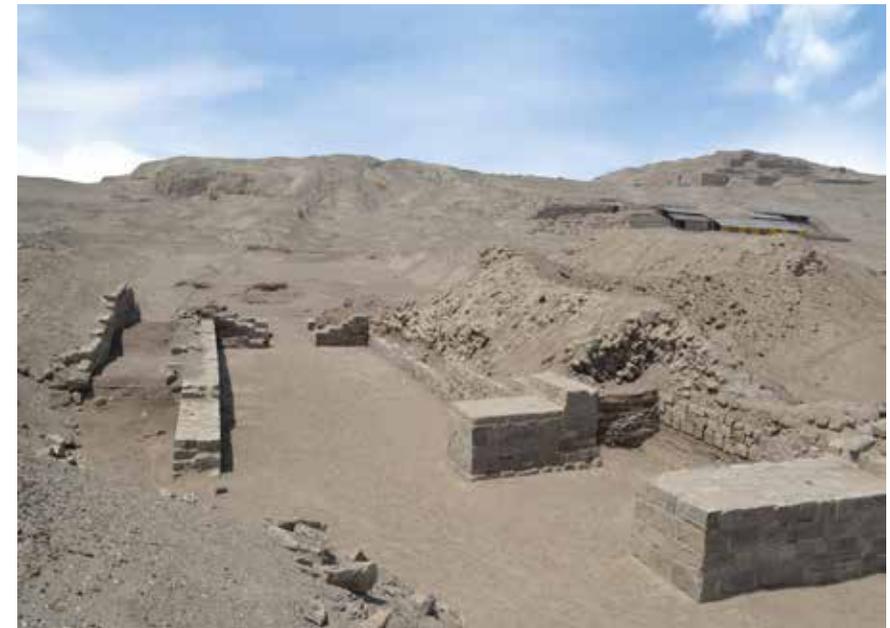
Figura 33.- Arquitectura y espacios expuestos al final del tramo sur de la calle Norte-Sur.

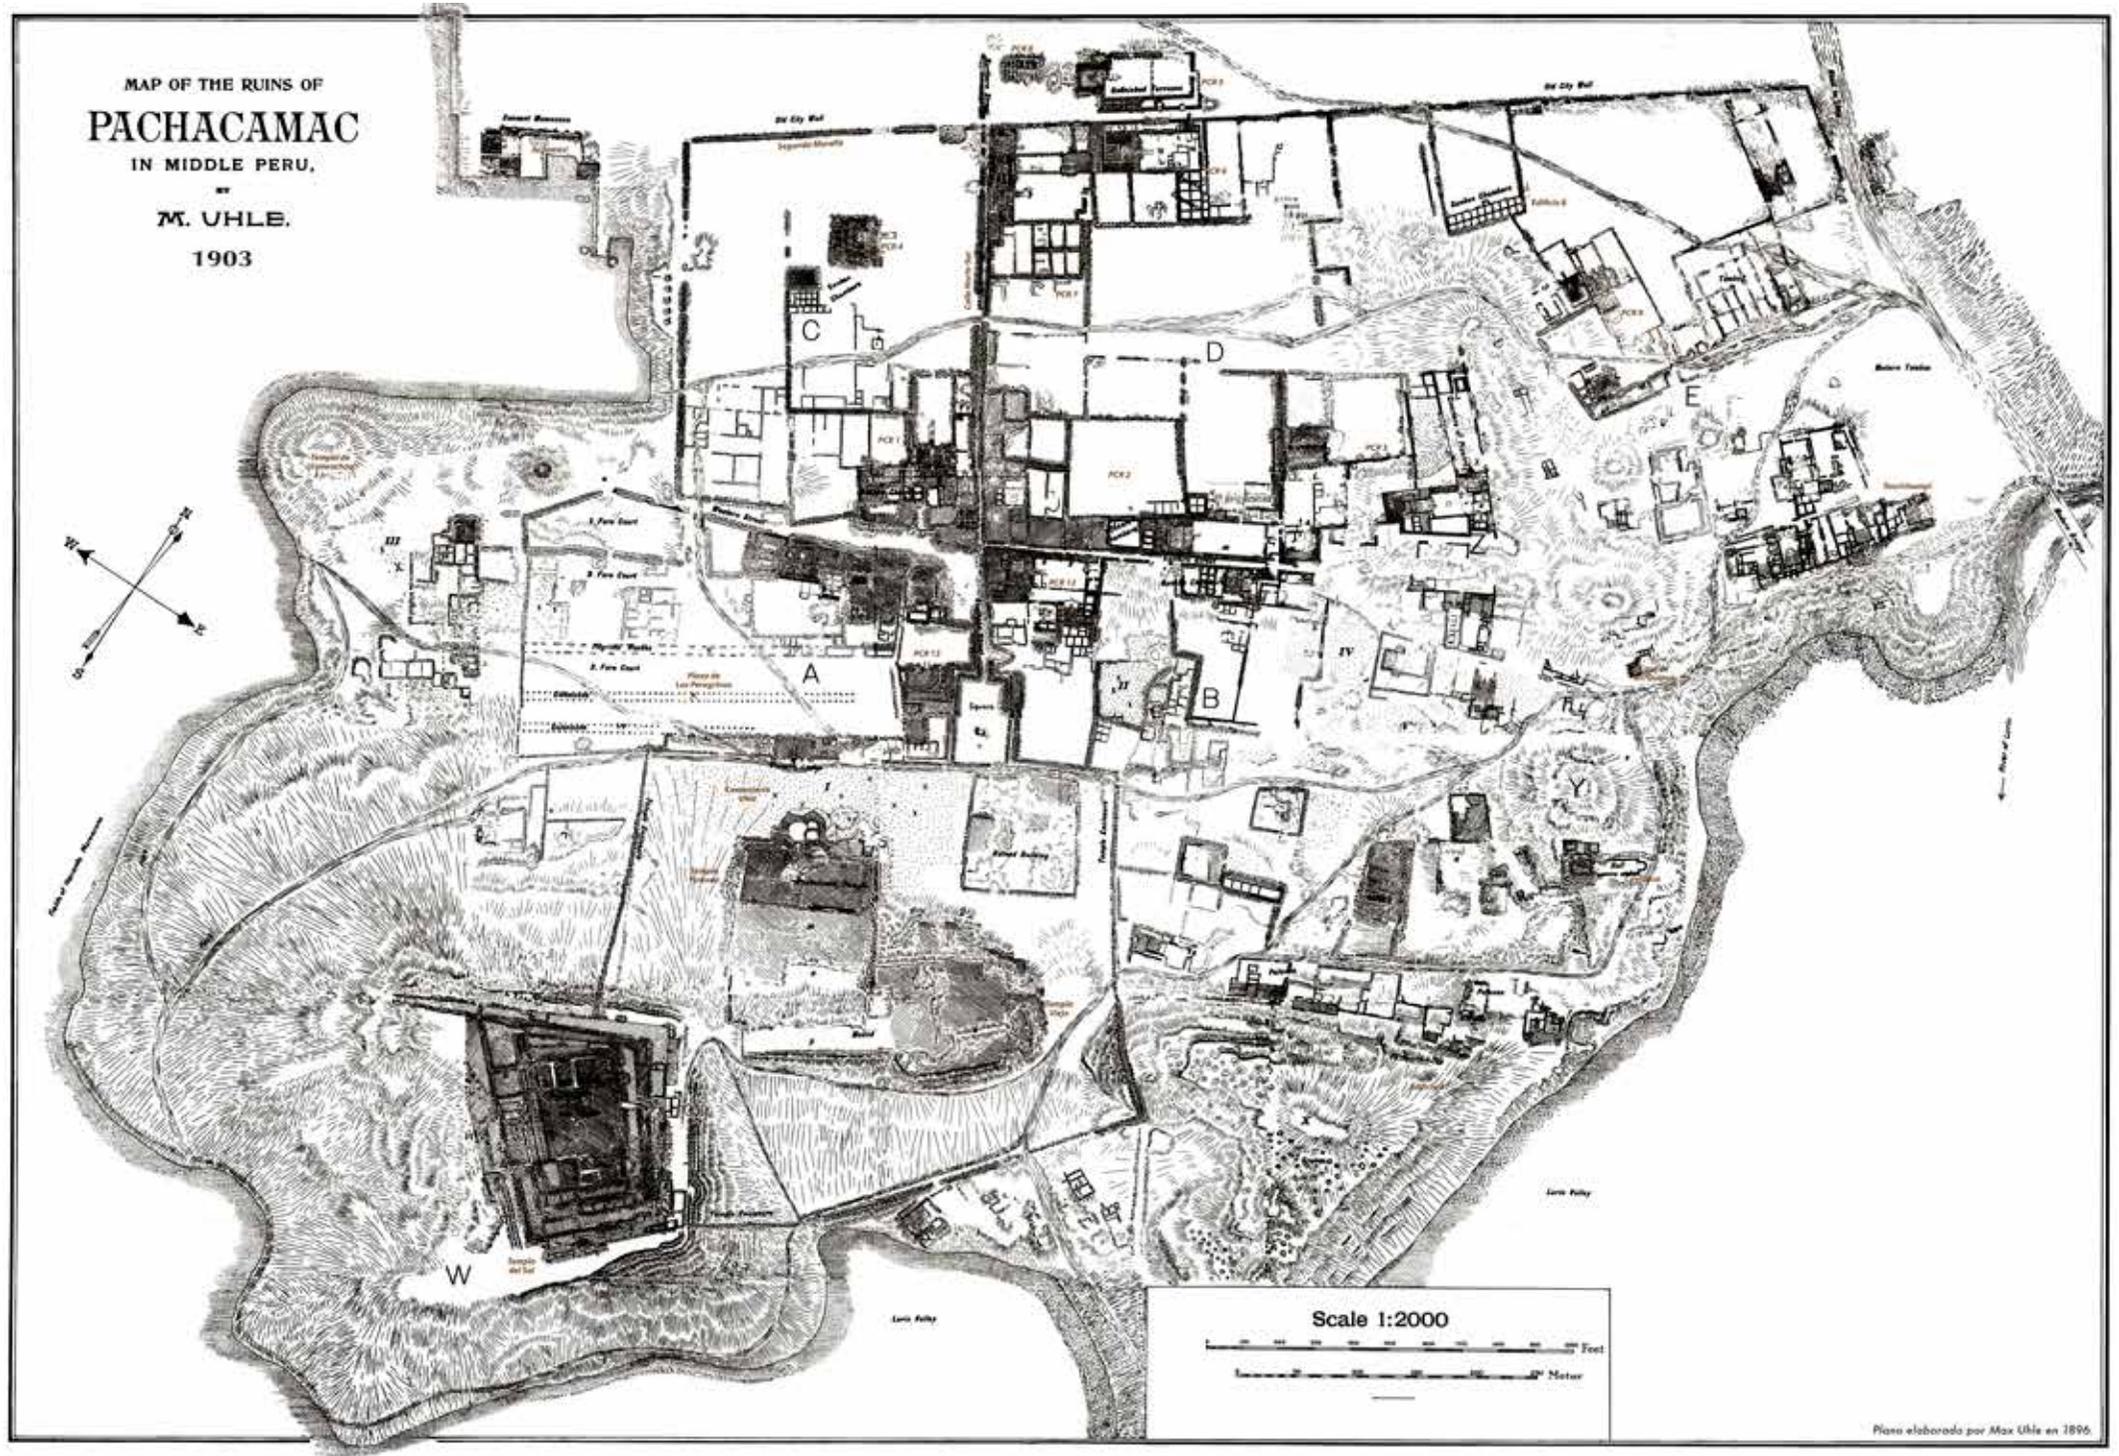
MAP OF THE RUINS OF
PACHACAMAC
IN MIDDLE PERU,
BY
M. UHLE,
1903

Plano elaborado por Max Uhle en 1896
