SANTUARIO ARQUEOLÓGICO PACHACAMAC:

INVESTIGACIONES EN LA RUTA DE LOS PEREGRINOS

Katiusha Bernuy
Denise Pozzi-Escot

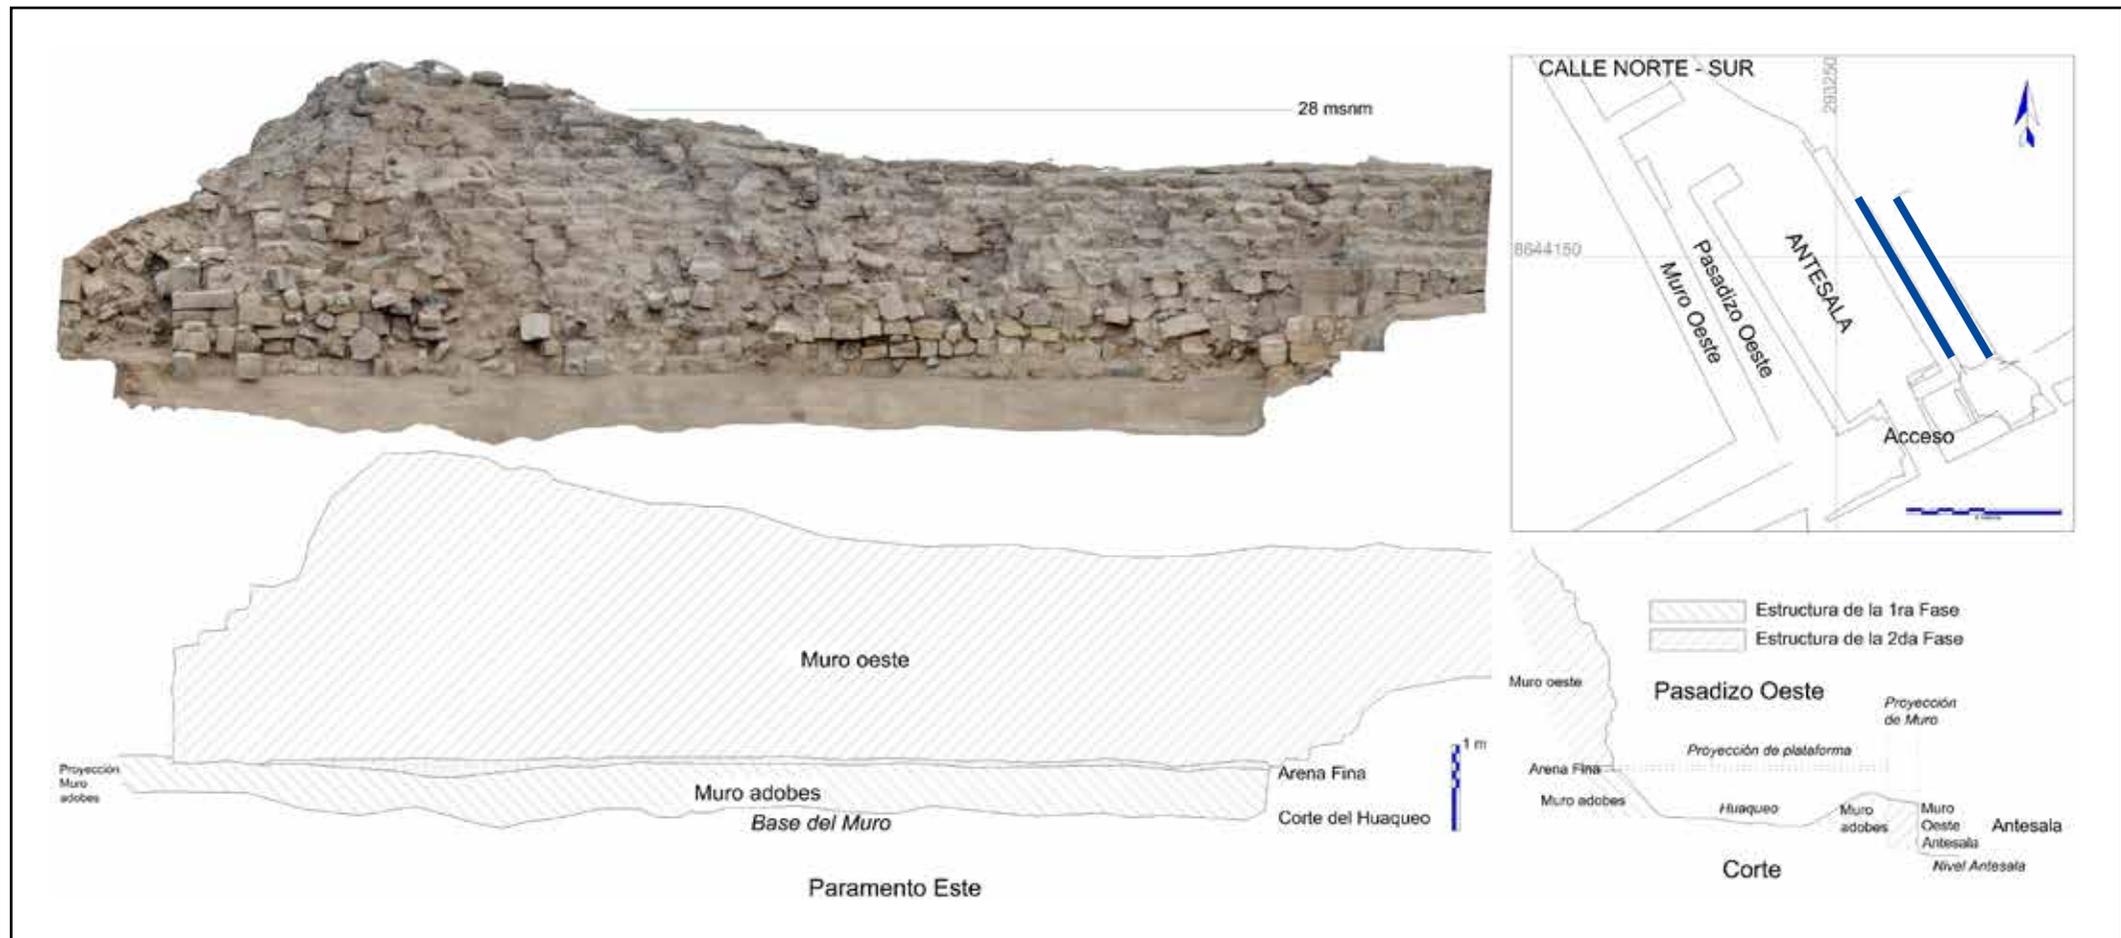
Figura 34.- Ortofoto y Paramento donde se muestran dos fases constructivas en el espacio del Pasadizo Oeste y la Antesala. Dibujo: Arturo Peralta.

La excavación en el área de toda la sección final del tramo sur permitió definir el único acceso entre la calle y la Plaza de los Peregrinos. Como tampoco existe conexión directa entre el acceso a la Sala Central y los Pasadizos Este y Oeste, hasta el momento se puede sostener que al final de la calle Norte-Sur existieron tres rutas posibles de usar: la primera ruta conducía por el Pasadizo Oeste a la Plaza de los Peregrinos; la segunda conducía por la Antesala a la Sala Central; y la tercera conducía por el Pasadizo Este al lado este de la Primera Muralla (Figura 34).

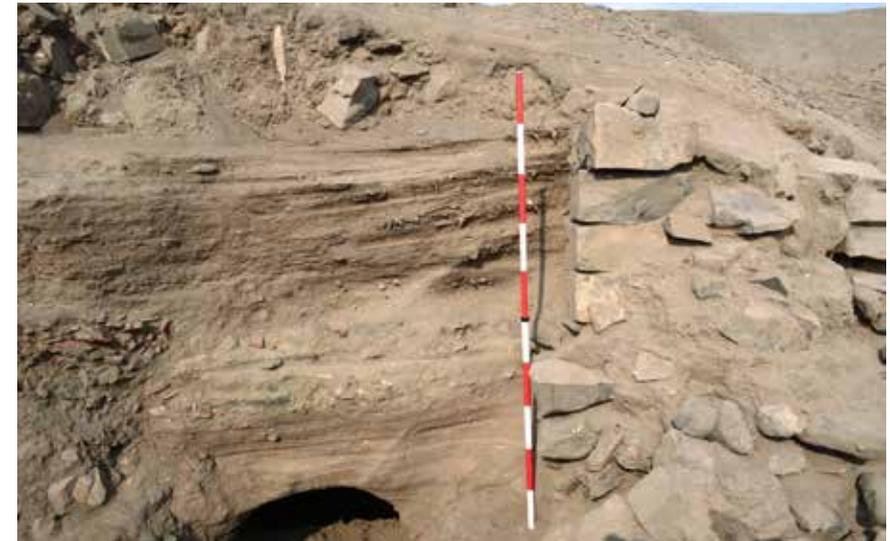
Figura 35.- Perfil estratigráfico del Pasadizo Oeste generado por un pozo de huaqueo colonial.

Con la limpieza de los perfiles estratigráficos del pozo de huaqueo colonial se definió la técnica constructiva del pasadizo y se pudo corroborar, a partir de los fragmentos de cerámica de estilo Ychma Tardío B y/o Inca depositados como parte del relleno, que fue construido también durante la ocupación Inca.

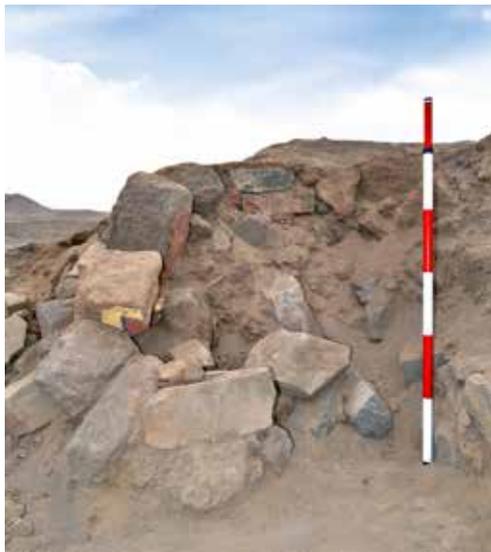
Figura 36.- Adobes colapsados con restos de pintura mural.

El espacio está definido por dos muros compuestos por un primer segmento de piedra sobre el cual se asientan los adobes. En el derrumbe de los muros se halló evidencias de pintura mural (Figura 36), tanto en bloques de adobe como de piedra, lo que demostraría que los muros estuvieron enlucidos y pintados con una base color rojo sobre la cual fueron dibujados diseños delineados con negro y pintados en amarillo, blanco y verde.

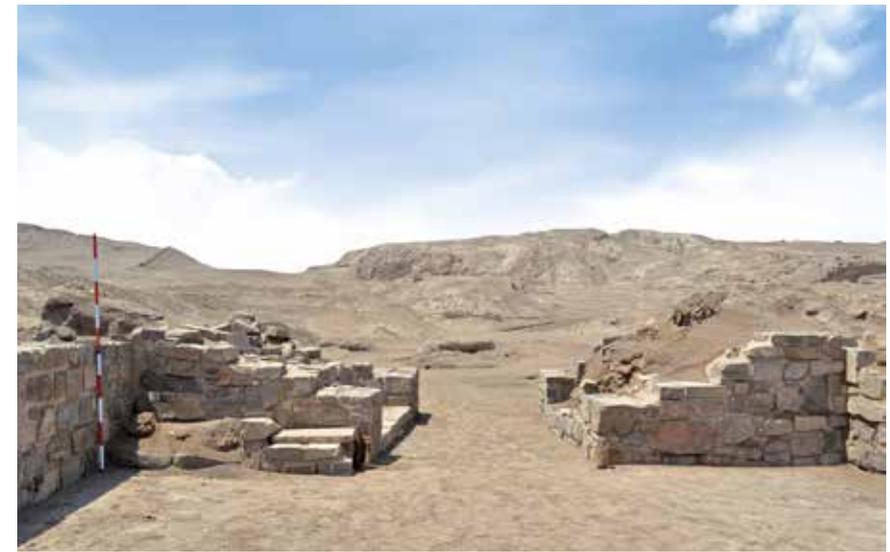
Figura 37.- Vista del acceso a la Sala Central desde la Antesala.

Acceso a Sala Central: El acceso no tiene conexión con los pasadizos ubicados a los lados (Figura 37). Los muros que cierran la conexión entre el acceso y los pasadizos fueron construidos entre los muros que delimitan la entrada, los pasadizos y la Sala Central.

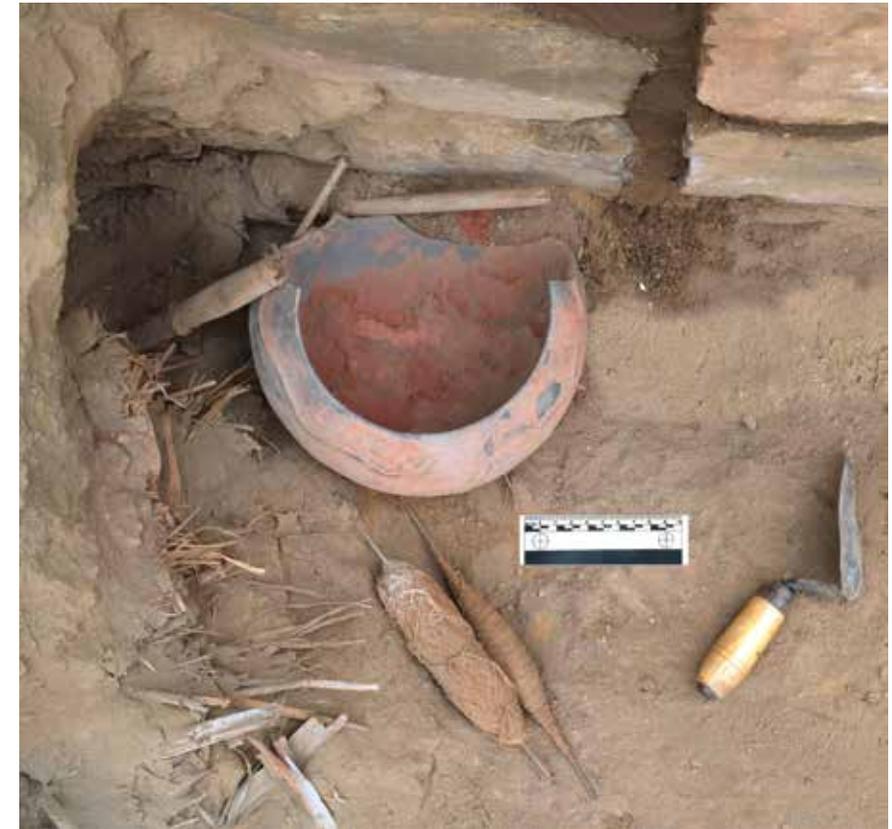
Figura 38.- Ofrendas –Sala Central– fragmento de olla Ychma Tardío con diseños impresos de serpientes conteniendo gran cantidad de pigmento rojo y dos madejas de hilo marrón.

Se hallaron pinceles con restos de pintura y una mota de hilos de algodón con pigmento rojo. La mota estaba sobre la superficie del último nivel de tránsito, y los pinceles en el derrumbe de los muros. Adicionalmente, frente al lado oeste del muro que define el límite norte de la Sala Central, se encontró una olla con gran cantidad de pigmento rojo (posiblemente hematita), con dos madejas de hilo marrón (Figura 38).

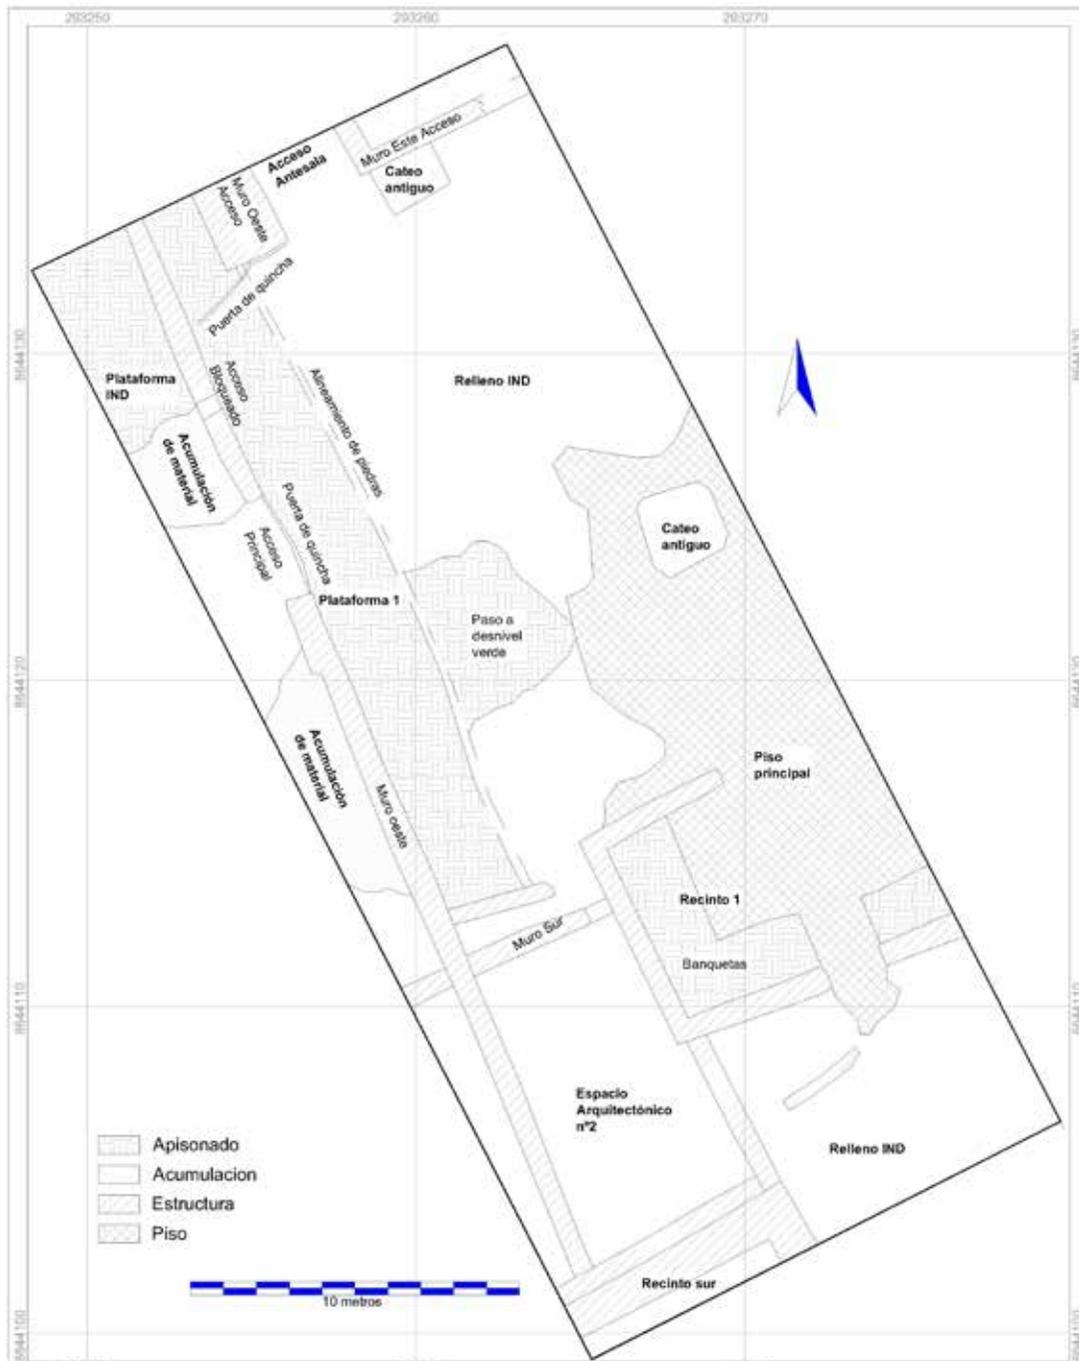
Figura 39.- Distribución de los elementos arquitectónicos expuestos tras las excavaciones de la Sala Central (Dibujo: Arturo Peralta).

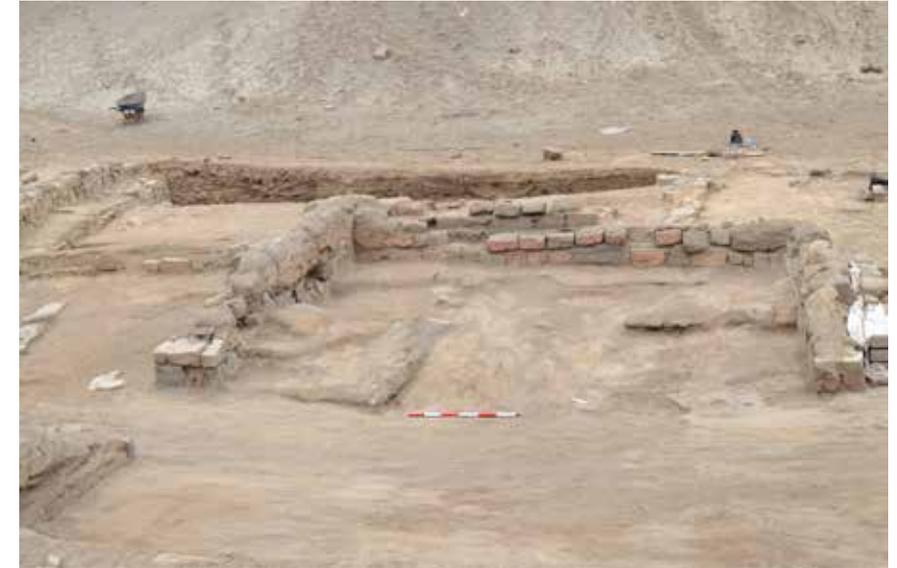
Figura 40.- Interior del Recinto 1 (Excavaciones Arturo Peralta).

Recinto 01: Estructura rectangular ubicada al centro de la explanada de la Sala Central, solo se observa el extremo oeste. Está conformada por tres muros hechos a base de piedra canteada, de cara plana, y adobes rectangulares medianos, unidos con argamasa de barro. Se puede observar que los muros estuvieron enlucidos y, en algunos casos, pintados de color rojo, con algunos diseños similares a los del Templo Pintado; hay también pintura roja al interior de los paramentos. Al interior de esta estructura se encuentran dos banquetas en mal estado de

conservación, adosadas a los muros oeste y sur. Esta estructura –que corresponde a la última fase de ocupación– rompe el piso final de la plataforma 1 y secciona estructuras más tempranas (Figuras 40 y 41).

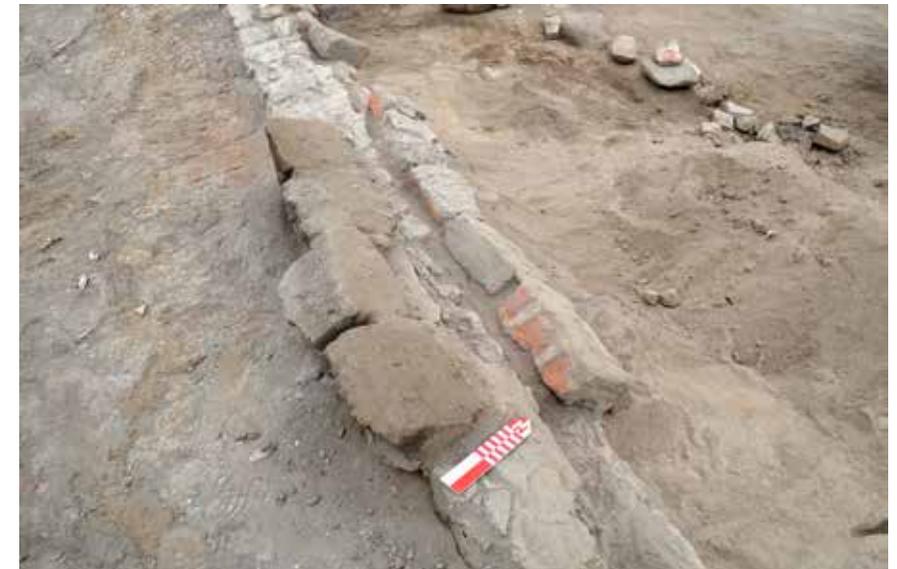
Figura 41.- Adobes con enlucido y diseños al interior de los paramentos (Excavaciones Arturo Peralta).

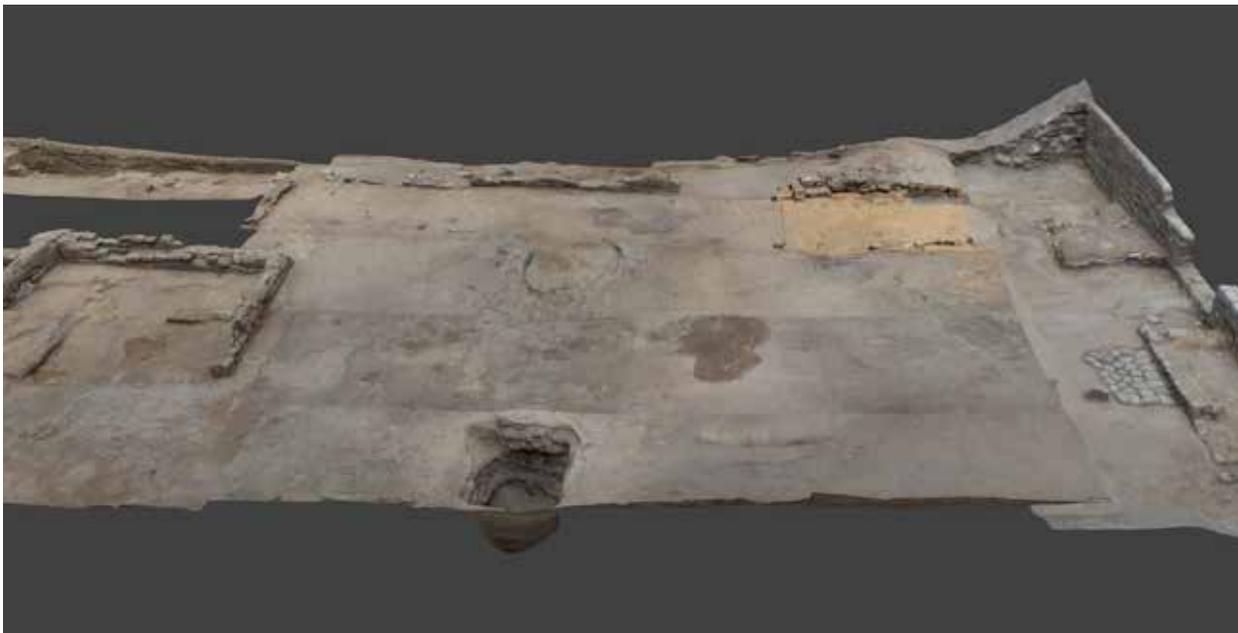
Figura 42.- Levantamiento fotogramétrico (Arturo Peralta).

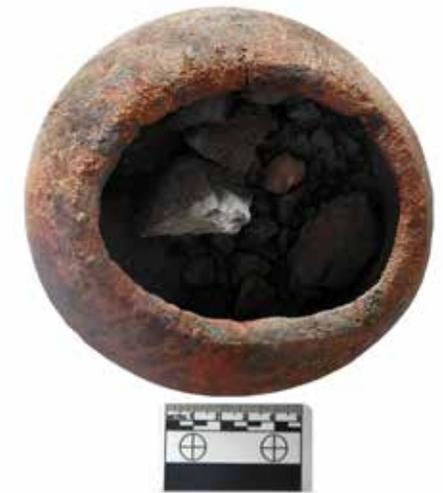
Figura 46.- Recipientes de mate conteniendo pigmento verde hallados entre los derrumbes de los muros que definen el pasadizo Oeste y el pasadizo Este.

conteniendo pigmento verde (Figura 46), fragmentos y valvas de *Spondylus princeps*, y pinceles con restos de pintura (Figura 45). Algunos de estos elementos se hallaron *in situ*, colocados dentro del mortero al momento de construir los muros, y otros se encontraban entre el derrumbe de los muros. Este tipo de ofrenda constructiva parece ser parte de un ritual en los espacios sacralizados, que por haber sido también reportado en el frontis del Templo Pintado (Gianella Pacheco, com. pers.) podría haber estado reservado para espacios vinculados al culto a Pachacamac u otras huacas principales.

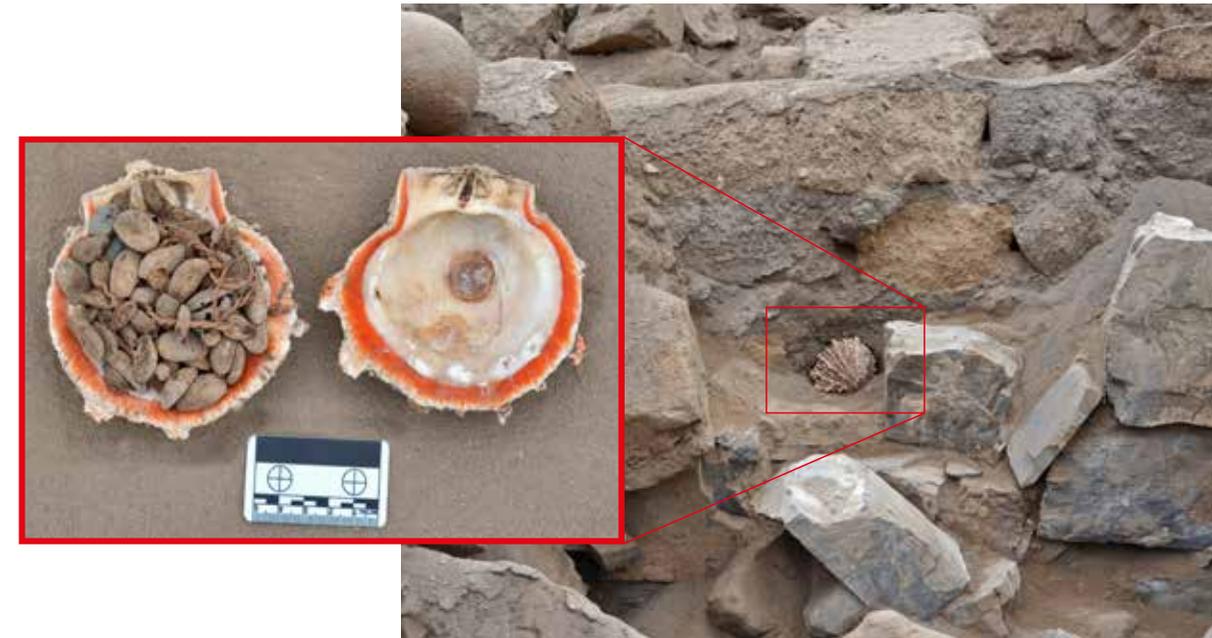
Figura 47.- Ofrenda de un espécimen de *Spondylus Princeps* conteniendo semillas de *Nectandra sp.*

Un hallazgo excepcional de este tipo de ofrenda fue el de dos especímenes completos de *Spondylus princeps* en cuyo interior hallamos atados de semillas de *Nectandra sp.* Una de estas ofrendas fue hallada *in situ* (Figura 47), cuidadosamente colocada al interior del muro oeste de la Antesala al momento de su construcción. Mientras que el otro espécimen fue hallado entre el derrumbe del mismo muro.

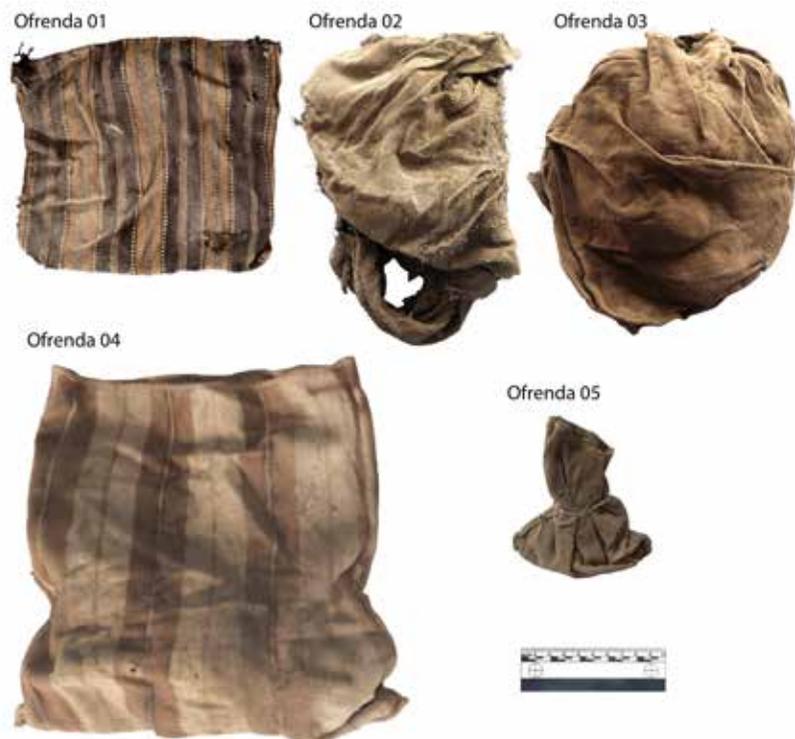
Figura 48.- Chuspas y envoltorios hallados en el Pasadizo Oeste.

durante el funcionamiento de los espacios: en el Pasadizo Oeste encontramos dos concentraciones de ofrendas; la primera contenía una chuspa (Ofrenda 01) y dos envoltorios de textil llano (Ofrenda 02 y 03); la segunda correspondía a dos chuspas (Ofrenda 04 y 05). Tanto las chuspas como los envoltorios contenían diversos objetos que, en algunos casos, estaban a su vez envueltos en otras bolsitas o envoltorios de tela llana y algodón.

abiertas y todas las ofrendas se encontraron sobre lo que debió ser la superficie interna del Pasadizo Oeste, al parecer estas ofrendas fueron removidas de su ubicación original (Figuras 48 y 49).

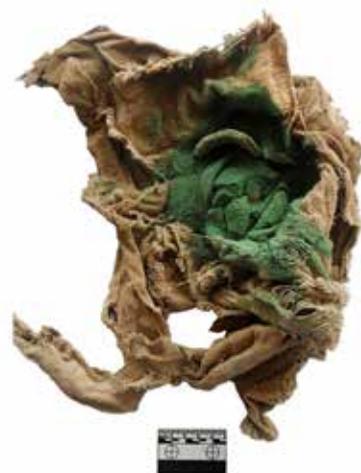
Figura 49.- Envoltorio de algodón conteniendo fragmentos de vasija de cerámica que a su vez contenía pigmento verde en polvo.

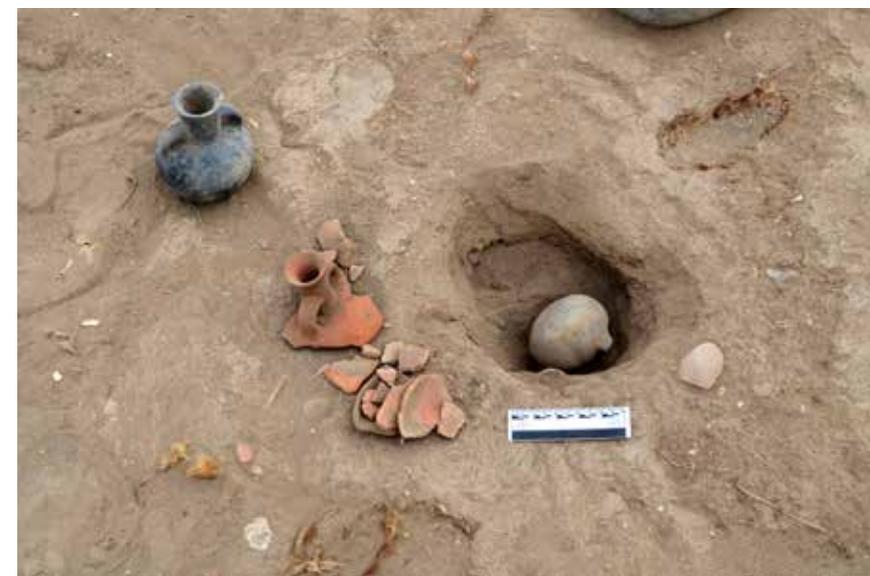
Figura 50.- Hoyo de ofrenda: Piso de la Sala Central, vasijas rodeadas de impronta de cuyes. (Excavación Arturo Peralta).

Piso principal de la explanada: La Sala fue excavada parcialmente y se identificó un piso donde se hallaron unas ofrendas insertas en hoyos (Figura 50). Destaca la presencia de grumos de arcilla de color verde a manera de bloques o pulverizados sobre la superficie de la Sala. El análisis de esta arcilla –mediante microscopio electrónico de barrido– indica que se trata de ilita y no procede de canteras locales.

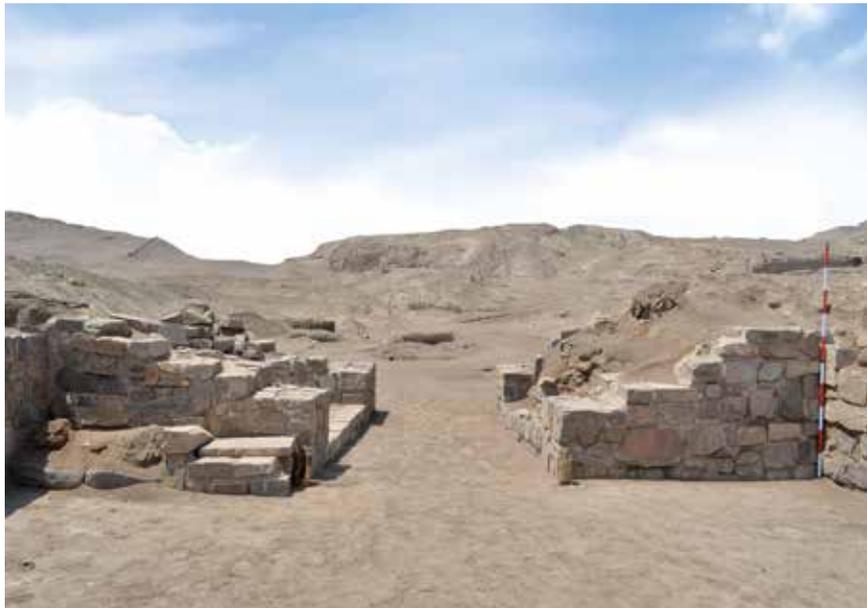
Figura 51.- Vista desde el norte del acceso a la Sala Central flanqueado por dos bases de poste y al lado izquierdo (este) se puede observar un pequeño receptáculo.

En el acceso a la Sala Central se encontraron dos bases de postes y un pequeño receptáculo delimitado por piedras, con una tapa también de piedra (Figura 51). Los cortes en los postes indican que fueron cortados de forma intencional dejando sólo las bases de los mismos. Aunque no quedan evidencias de talla, es posible que se trate de ídolos que flanqueaban el acceso a Sala Central, pues aunque se limpió el piso no se hallaron otros hoyos de poste, por lo que se descarta que se trate de postes para sostener un techo.

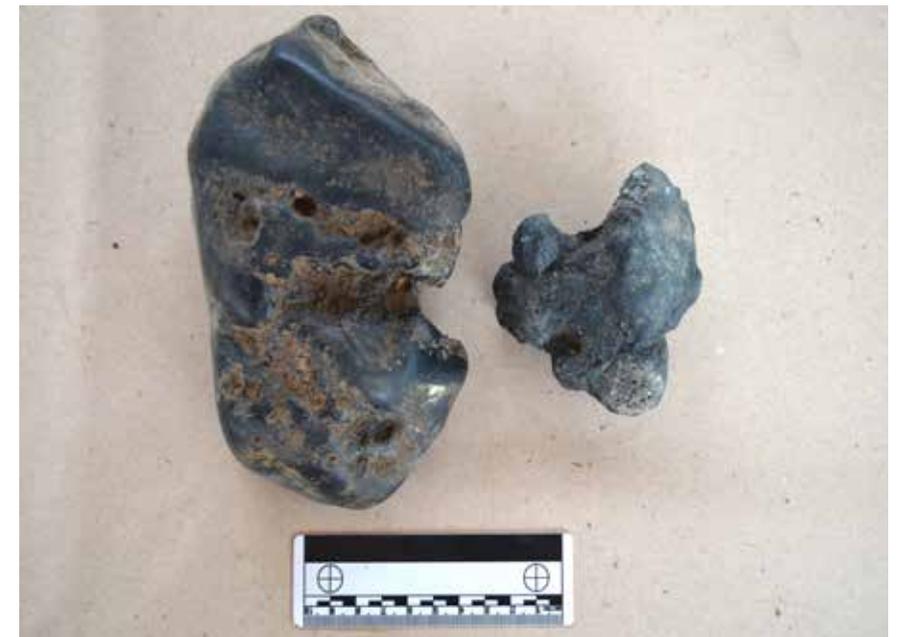
Figura 53.- Basaltos en almohadilla proveniente de la Sala Central.

Además de las ofrendas, se halló una serie de rocas de formas amorfas (Figura 53), que según los análisis de microscopía de barrido son basaltos en almohadilla, de origen volcánico; no son de la zona y debieron ser trasladadas hasta Pachacamac para finalmente ser depositadas en la Antesala y la Sala Central desde su ubicación original (probablemente de la sierra). Se considera que dichas rocas también fueron ofrendas y posiblemente escogidas debido a sus formas particulares. Este tipo de roca también ha sido hallada en el Templo Pintado y en otros espacios dentro del santuario.

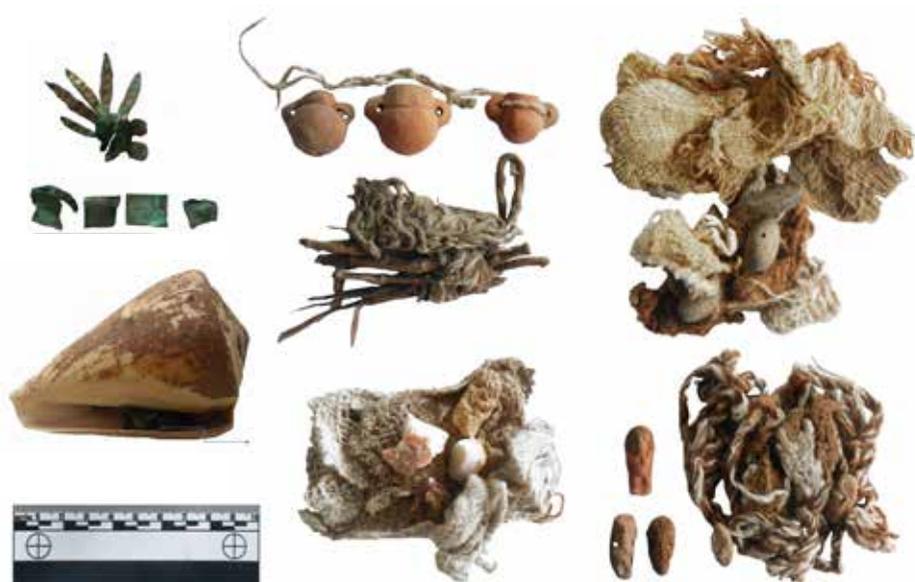
Figura 54.- Ofrendas halladas cerca a los postes que flanquean el acceso a Sala Central.

El hallazgo de varias ofrendas desperdigadas frente a los postes (Figuras 54 y 55), nos lleva a pensar que es posible que se trate de un espacio donde se colocaban ofrendas, posiblemente saqueado en época colonial, ya que toda el área presenta enormes forados cubiertos por el derrumbe ocasionado por un intenso sismo de época colonial.

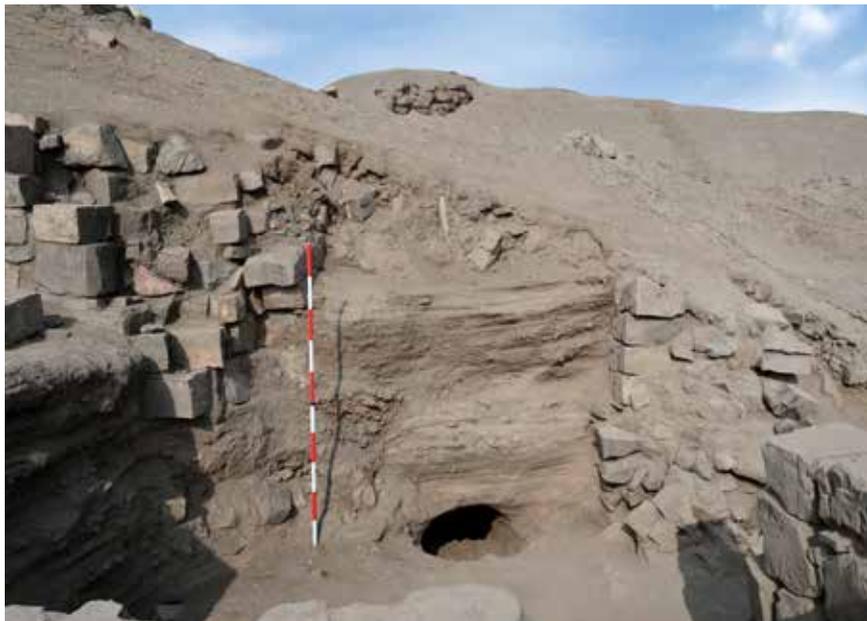
Figura 56.- Pozo de huaqueo en el pasadizo Oeste, observar el túnel excavado hacia el Este.

Otra razón del mayor grado de afectación de los muros que conforman el área, fue el huaqueo anterior a que ocurrieran los sismos más intensos, es decir antes de 1687 d.C. Los grandes forados en los accesos a los pasadizos y en algunas secciones de los mismos debilitaron las estructuras y las hicieron más vulnerables al daño ocasionado por los movimientos sísmicos, por lo cual algunas partes de los muros colapsaron hasta sus cimientos.
