LA CAPILLA COLONIAL VIRGEN PURISIMA: MONUMENTO, FIESTA E HISTORIA AL INTERIOR DE HUÁNUCO PAMPA

Lic. Carlo José A. Ordóñez Inga
Director del Proyecto Integral Huánuco Pampa
Proyecto Qhapaq Ñan – Sede Nacional
Ministerio de Cultura

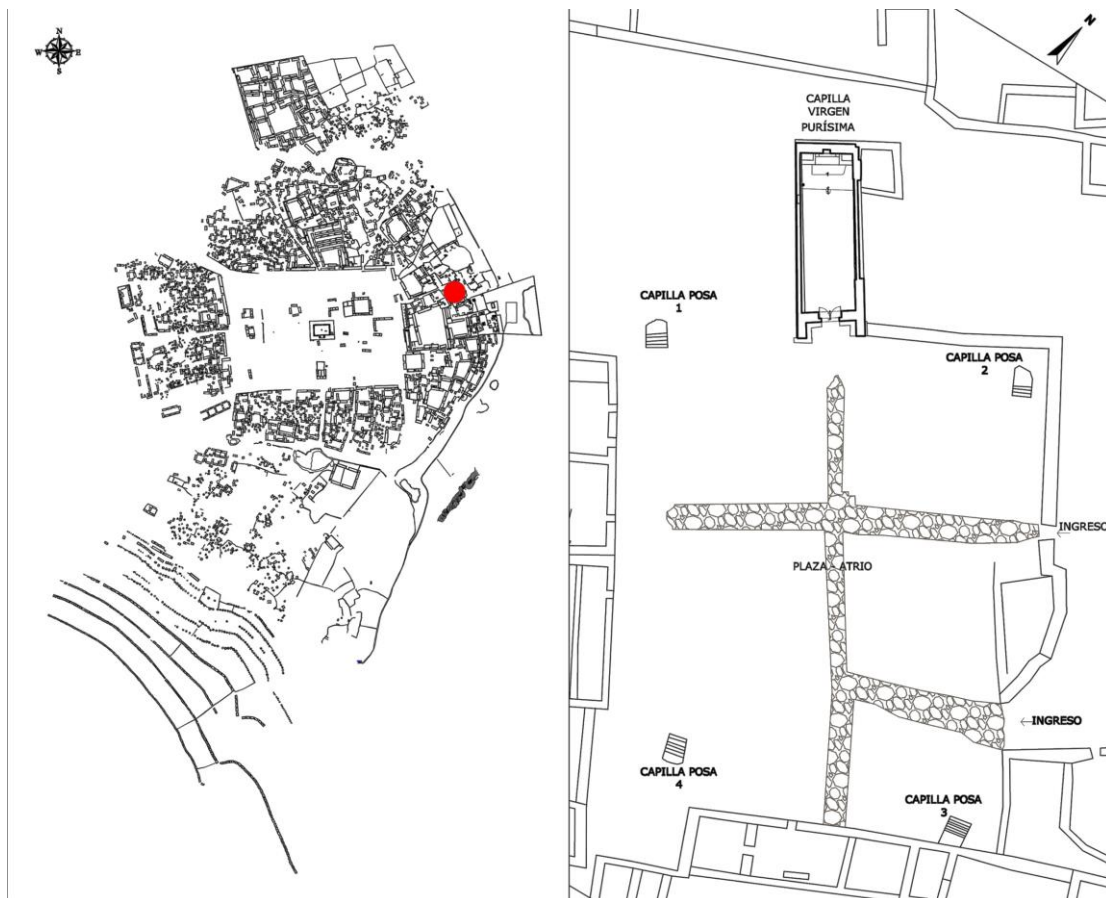
Fig. 02: Plano de ubicación de la Capilla Virgen Purísima basado en Craig Morris y Donald Thompson (1985).
 Nótese el atrio, el circuito empedrado y la disposición de las capillas posa.
 Lámina elaborada por Tania Castro S., 2013

contrario, es una edificación asociada a un gran atrio cuya delimitación espacial es dada ya sea por estructuras de factura inca, como por gruesos muros de pircados, en los cuales aún es posible observar piedras labradas que posiblemente provengan de sectores colindantes, quizá de alguna de “Las Portadas”. El pavimento del atrio actualmente está cubierto de vegetación, pero en algunos sectores se observa la presencia de empedrados realizados con pequeñas lajas y cantos rodados. En los ángulos del atrio se ubican cuatro pequeñas plataformas que corresponderían a las llamadas “capillas posa”, muy difundidas durante el periodo colonial. Éstas formaban parte de la arquitectura y cumplían, como hoy en día, una función durante el ritual religioso cuando se realizaban procesiones al exterior de la capilla pues permiten el “posarse” de las imágenes para ser adoradas y veneradas².

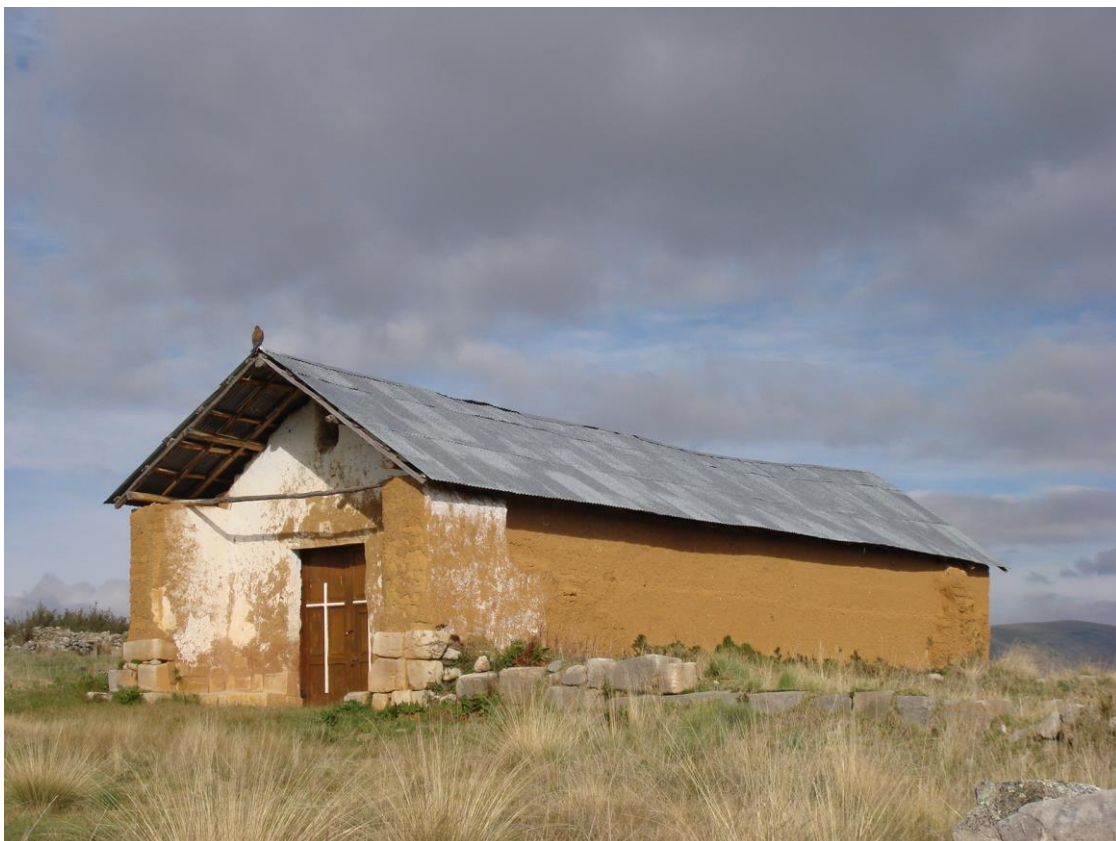
Fig. 03: Capilla Virgen Purísima. Fotografía del año 2007

La capilla presenta una planta rectangular de aproximadamente 18.37 por 6.36 metros. Para su edificación, sobre todo en la parte correspondiente a la cimentación, se utilizaron algunos elementos líticos, aparentemente provenientes de las estructuras incas de sectores aledaños, los cuales al ser elementos tallados fueron de utilidad permitiendo de algún modo nivelar la superficie de apoyo de los muros de adobe y facilitar la construcción de la capilla. Se debe indicar que hacia el extremo este, existe la evidencia de las bases de una habitación aledaña que correspondería a la antigua sacristía colapsada después de la década del 60 del siglo pasado, según algunas fotografías obtenidas y en la cual se observa la integridad de la capilla.

Los muros de adobe y tapial son de altura variable, miden entre 2.50 a 2.80 metros, el espesor de los mismos cambia según la técnica constructiva con la que fueron realizados. Los muros de adobe que alcanzan un espesor de 0.85 a 0.90 metros y que solo es posible verlos en el muro de fachada, muro testero y parte de los muros laterales, están formados por bloques de adobe que oscilan entre 0.58 por 0.15 por 0.25 metros, correspondiendo éstos a los llamados

El diagnóstico completo de la capilla viene siendo realizado por la Arquitecta Tania Castro, quien forma parte del Proyecto Integral Huánuco Pampa, sin embargo, se puede afirmar en términos generales que el estado de conservación de la edificación es malo, considerando que la construcción fue realizada casi en su totalidad con materiales fácilmente degradables como tierra, madera y fibra vegetal. Aparentemente desde su fundación, la técnica de construcción de los muros de adobe no fue bien lograda, ya que según indican los pobladores locales, la capilla ha sufrido siempre de problemas estructurales por fallas en los ángulos de encuentro entre muros, esto probablemente a causa de la falta de elementos de unión (llaves de madera), que brindarían un mayor anclaje de las estructuras. Del mismo modo, los continuos colapsos de partes de muros han llevado a la reintegración con muros de tapial, que del mismo modo no han sido bien trabados a los muros preexistentes (bases de los muros laterales, muro de fachada y muro posterior) evidenciándose aún problemas de estabilidad estructural como la pérdida de verticalidad y la presencia de grandes grietas lo que ha llevado a realizar su apuntalamiento preventivo.

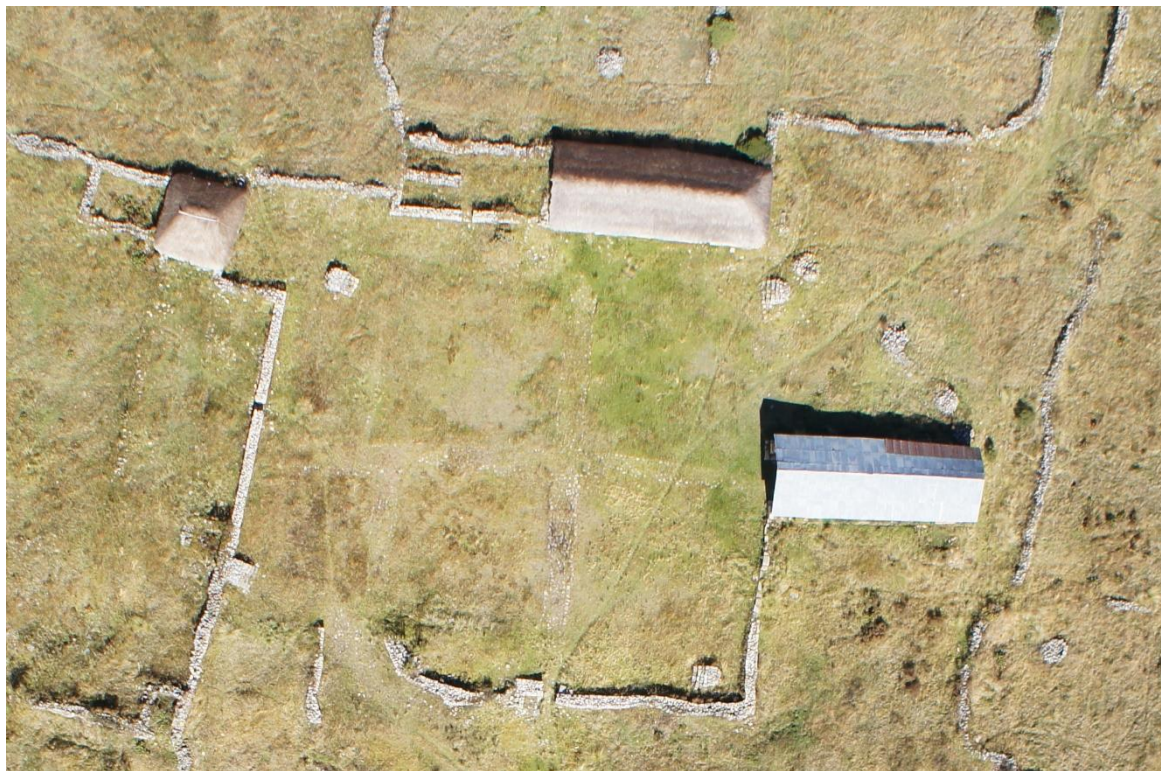
Fig. 06: Fotografía aérea cedida por el Proyecto Qhapaq Ñan (2013) del espacio ocupado por la capilla colonial Virgen Purísima (construcción techada ubicada en el extremo derecho). Nótese la distribución espacial extraordinariamente similar al dibujo anterior (Sierra 1786)
