# IDENTIFICACIÓN DE ESTRUCTURAS ARQUITECTÓNICAS PREHISPÁNICAS EN LA ALTIPLANICIE DE HUÁNUCO PAMPA

*Lic. Carlo José Alonso Ordóñez Inga  
Proyecto Integral Huánuco Pampa  
Proyecto Qhapaq Ñan – Sede Nacional  
Ministerio de Cultura*

## **2. Estructuras arquitectónicas prehispánicas registradas**

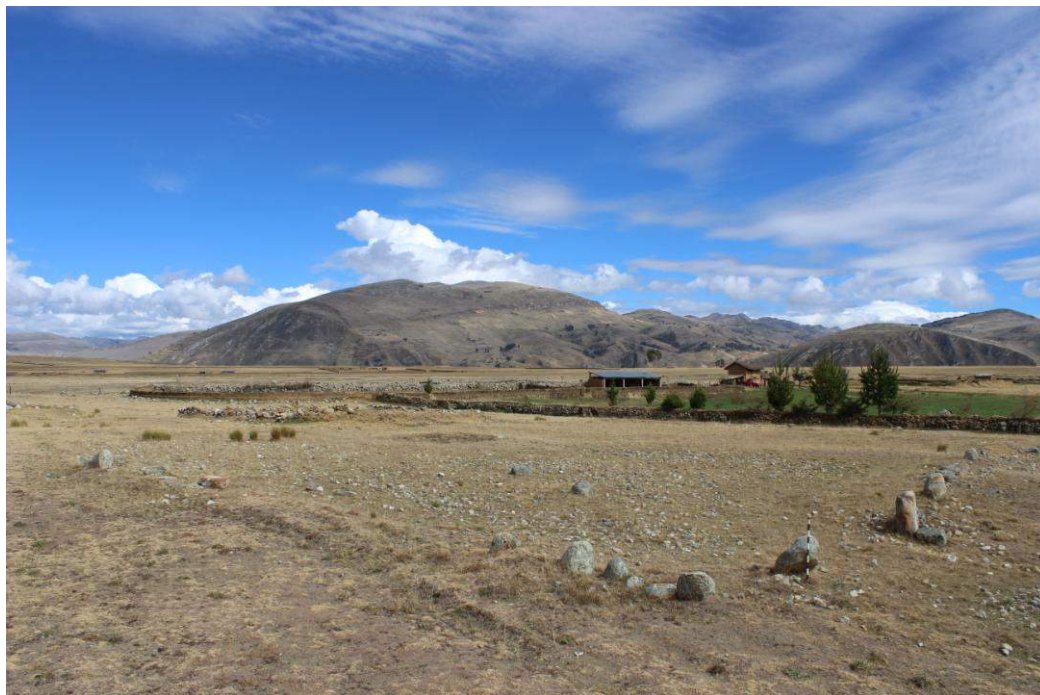
### **Estructura Arquitectónica N° 01 (UTM 18L 302277 / 8909185 – WGS 84)**

Se encuentra a 1.3 kilómetros al noreste de Huánuco Pampa y a unos 100 metros al noroeste de una vía afirmada. Esta estructura presenta una planta semicuatrandrangular, cuyo muro sur tiene una longitud de 20.00 metros. y el muro este de 39.70 metros; los muros norte y oeste no se aprecian al haber sido destruidos posiblemente por actividades agrícolas que se desarrollan en la zona. El muro sur está conformado por una alineación de piedras pircadas de manera simple y dispuestas verticalmente, tienen en promedio 0.70 metros de altura por 0.40 metros de ancho y 0.30 metros de espesor, algunas de ellas presentan huellas de desbastado, sobre todo en la parte externa. El muro este presenta piedras similares a las del muro sur, las cuales también se encuentran dispuestas de manera vertical, aunque en algunos segmentos del muro se nota la cabecera de un muro de doble paramento que se extiende entre las piedras colocadas verticalmente, éste doble paramento está compuesto por piedras pequeñas que en promedio miden 0.20 metros de largo, por 0.15 metros de ancho y 0.10 metros de espesor. Es posible que toda la estructura haya estado conformado por piedras grandes, dispuestas de manera vertical a cada cierta distancia, y los espacios vacíos completados con pircados de doble paramento conformados por piedras pequeñas. No se observó material cultural en superficie.

Vista panorámica de la Estructura Arquitectónica N° 01

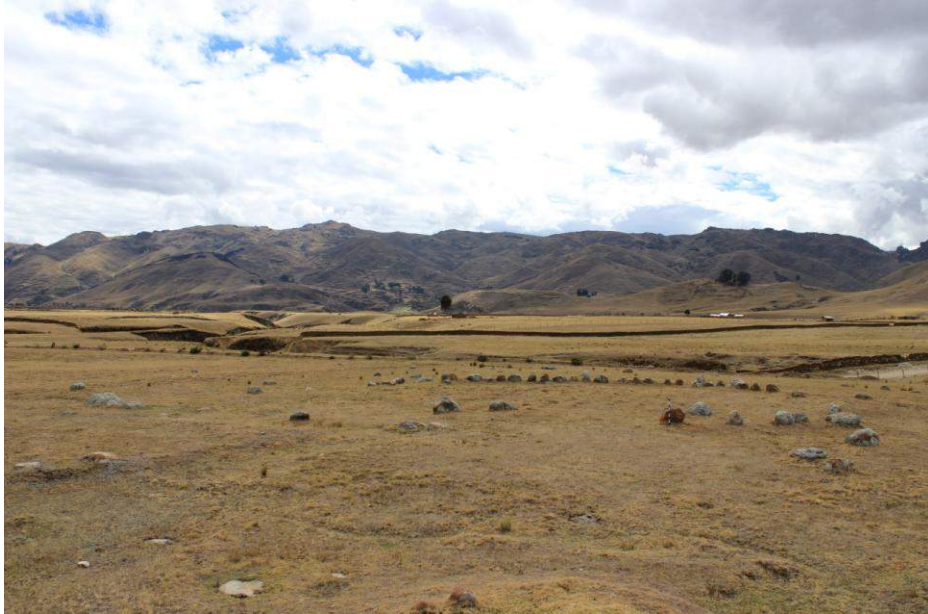
### **Estructura Arquitectónica N° 02 (UTM 18L 302618 / 8909052 – WGS 84)**

Se encuentra ubicada a 1.5 kilómetros al noreste de Huánuco Pampa y a unos 100 metros aproximadamente de la vía que se dirige al centro poblado de Pato Pampa. Esta estructura presenta una planta semicircular que mide 24.60 metros de sur a norte por 22.10 metros de este a oeste, está conformado por un muro simple, es decir, consta de un solo paramento, compuesto por grandes piedras de 0.70 metros de altura por 0.50 metros de ancho y 0.40 metros de espesor, colocadas de manera vertical, dejando espacios entre cada piedra; entre las cuales debió haber algún tipo de relleno, posiblemente de piedras más pequeñas como en el caso de la Estructura Arquitectónica N° 01, las cuales con el paso del tiempo y las

actividades cotidianas de los pobladores desaparecieron. Los cantos rodados fueron las piedras más utilizadas para la construcción de este corral, algunos de los cuales están desbastados en la parte interna y externa. Actualmente el muro que conforma el corral está compuesto por una sola hilada de piedras. No se observó material cultural en superficie.

Vista panorámica de la Estructura Arquitectónica N° 02

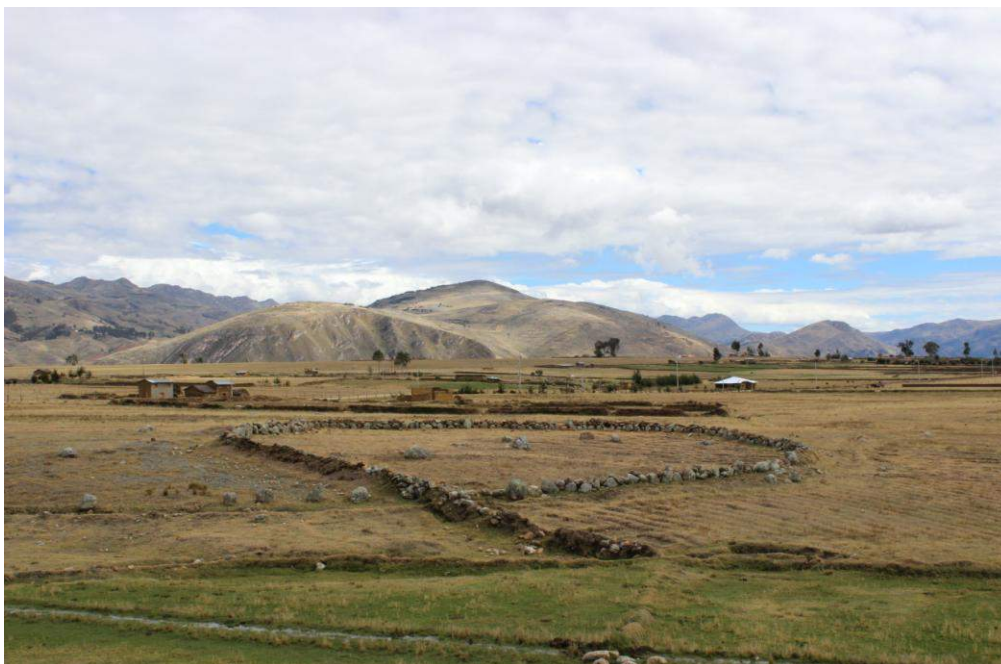
### **Estructura Arquitectónica N° 03 (UTM 18L 302553 / 8908915 – WGS 84)**

Se encuentra ubicada a 1.38 kilómetros al noreste de Huánuco Pampa, presenta una planta semicircular, conformada por un solo muro, el cual se compone de grandes piedras de 0.80 metros de altura por 0.60 metros de ancho y 0.40 metros de espesor en promedio. Las piedras grandes, que aparentemente son del muro original, son canto rodado, algunas de ellas presentan huellas de haber sido desbastadas, con la aparente finalidad de lograr una cara vista.

A diferencia de la Estructura Arquitectónica N° 02, ésta se encuentra modificada, los espacios entre las piedras grandes fueron rellenos con piedras medianas y en algunas partes los rellenos son grandes bloques de tierra o “champas”. En el lado sur se encuentra una alineación de piedras, aparentemente el muro original se extendía hacia el lado sur del corral, luego fue modificado reduciendo su extensión; pero se aumentó la altura del muro como para albergar animales de corral (ovino y bovino). En la actualidad este sitio viene siendo utilizado por los pobladores locales como corral. No se observó material cultural en superficie.

Vista panorámica de la Estructura Arquitectónica N° 03

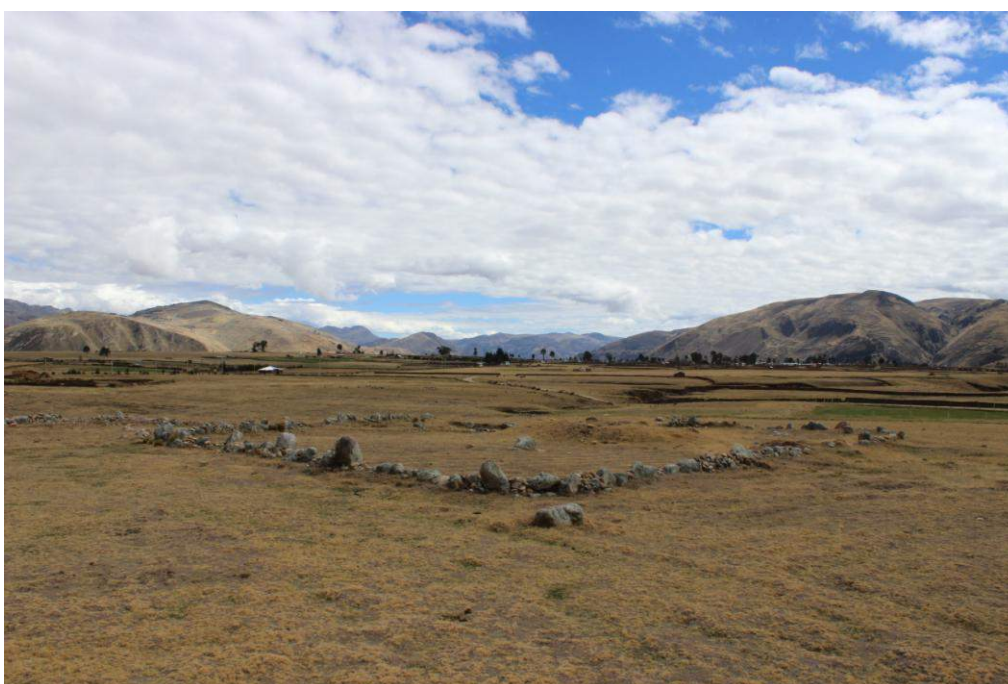
#### **Estructura Arquitectónica N° 04 (UTM 18L 302665 / 8908816 – WGS 84)**

Se ubica aproximadamente a 1.44 kilómetros al noreste de Huánuco Pampa, presenta una planta semicuatrandrangular, sus muros fueron elaborados empleando una técnica de construcción simple, aunque actualmente solo se observa la primera hilada, estos se componen de grandes piedras de 0.80 metros de altura por 0.50 metros de ancho y 0.40 metros de espesor, los mismas que están dispuestas dejando grandes espacios que en el pasado fueron completados con piedras pequeñas y medianas. Actualmente estos espacios se encuentran cubiertos por pircados modernos, como consecuencia de los trabajos realizados por los pobladores locales con la finalidad de limpiar la superficie del terreno para el desarrollo de actividades agrícolas. No se observó material cultural en superficie.

Vista panorámica de la Estructura Arquitectónica N° 04

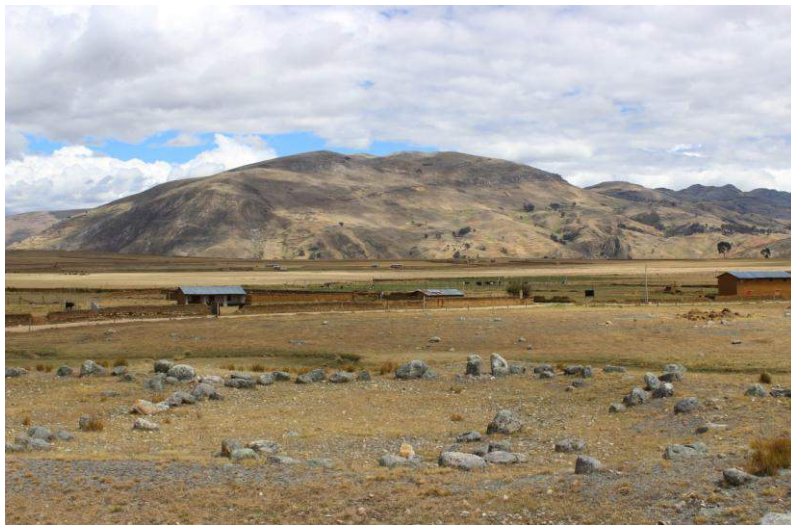
### **Estructura Arquitectónica N° 05 (UTM 18L 302473 / 8908693 – WGS 84)**

Se ubica a 1.22 kilómetros al noreste de Huánuco Pampa y forma parte de un conjunto arquitectónico compuesto por estructuras cuadrangulares y circulares en pésimo estado de conservación. Debido al periodo restringido de esta investigación sólo describiremos dos estructuras arquitectónicas (N° 05 y N° 06). La Estructura Arquitectónica N° 05 se encuentra al norte del conjunto arquitectónico mencionado, sobre un terreno nivelado mediante la extracción de tierra, compuesto por un recinto de planta semicircular adosado a otros muros que conforman otro recinto de planta cuadrangular.

La técnica constructiva es simple; actualmente se conserva solo la primera hilada, la cual está compuesta por piedras grandes de 0.50 metros de altura por 0.40 metros de ancho por 0.30 metros de espesor, con la cara vista desbastada en algunos casos. Entre cada piedra se encuentran espacios que fueron cubiertos con algún tipo de relleno. No se observó material cultural en superficie.

Vista panorámica de la Estructura Arquitectónica N° 05

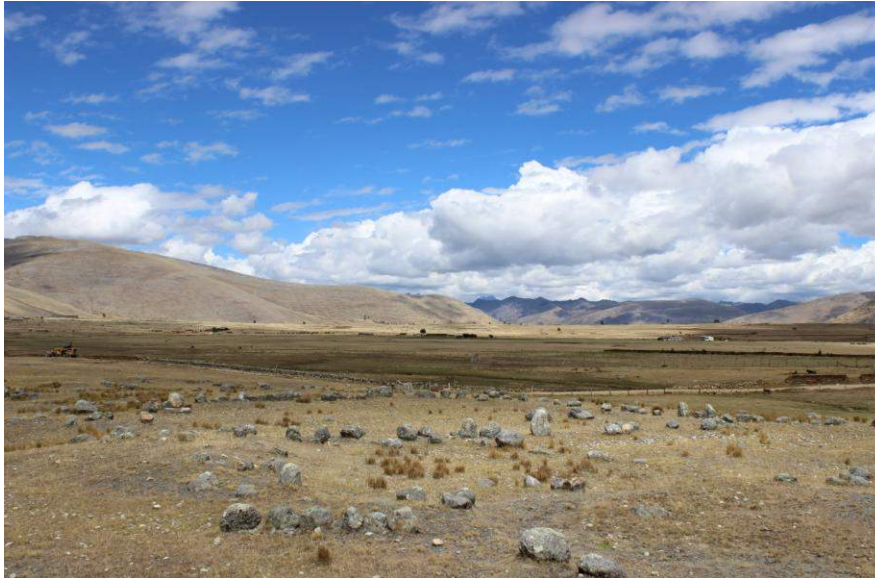
### **Estructura Arquitectónica N° 06 (UTM 18L 302464 / 8908712 – WGS 84)**

Se localiza a 1.34 kilómetros al este de Huánuco Pampa y hacia el lado oeste de la Estructura Arquitectónica N° 05, sobre una superficie aterrazada artificialmente, formando parte del mismo conjunto arquitectónico antes mencionado. Esta estructura está compuesta por un solo recinto de planta semicircular, adosado a una estructura cuadrangular y al lado oeste de la Estructura Arquitectónica N° 05.

Vista panorámica de la Estructura Arquitectónica N° 06

El muro que la conforma está compuesto por una sola hilada de piedras grandes de 0.60 metros de altura, por 0.40 metros de ancho y por 0.30 metros de espesor; la mayoría de las mismas son cantos rodados que en algunos casos presentan con la cara vista desbastada. Entre estas piedras se encuentran espacios que fueron cubiertos con algún tipo de relleno.

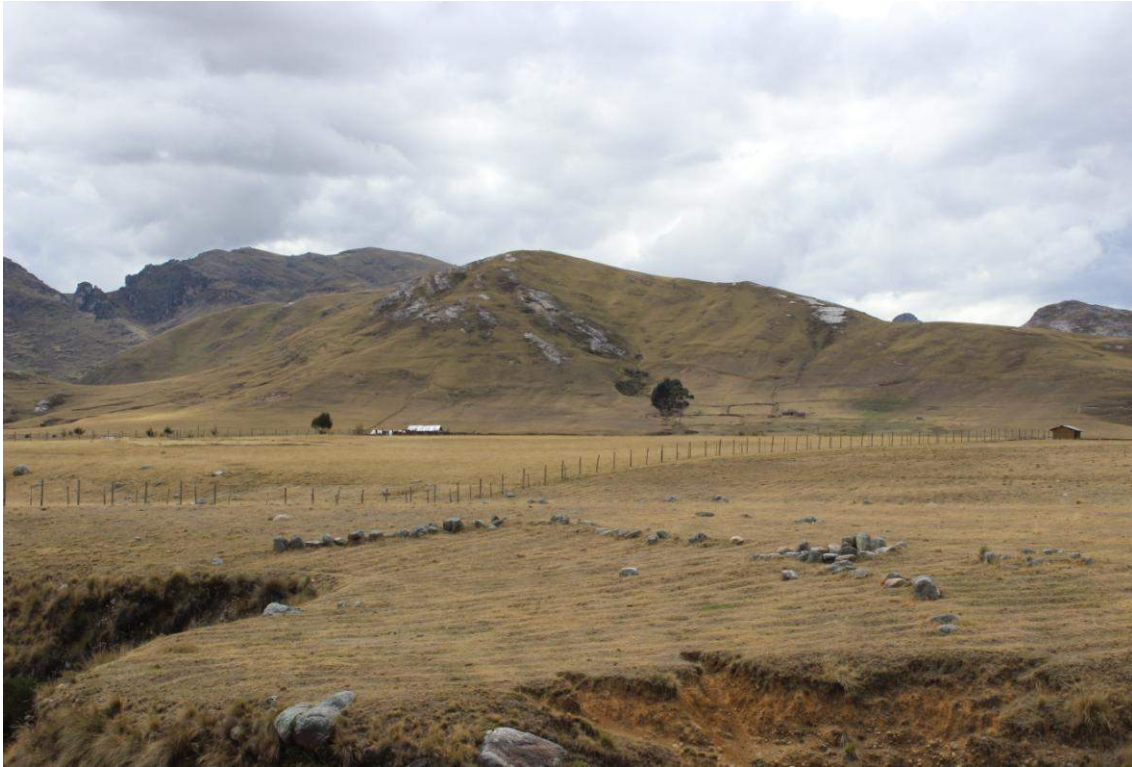
#### **Estructura Arquitectónica N° 07 (UTM 18L 302783 / 8909211 – WGS 84)**

Se encuentra ubicada en la margen derecha de una quebrada, sobre una terraza de origen aluvial, presentando una planta semicuadrangular. Actualmente solo se conservan los muros norte y este, ambos compuestos por una sola hilada de piedras canteadas, cuyas dimensiones promedio son de 0.60 metros de largo por 0.40 metros de ancho y 0.35 metros de espesor.

La técnica de construcción empleada para los muros es simple, las piedras se encuentran colocadas a poca distancia una de la otra, cuyos espacios estuvieron rellenos con piedras más pequeñas, que por acción de las actividades agrícolas y ganaderas han desaparecido paulatinamente. Algunas piedras están colocadas en posición vertical y otras se encuentran sueltas; algunas de ellas presentan la cara vista desbastada. Aparentemente esta estructura arquitectónica no tuvo muro sur ni oeste, para lo cual los constructores aprovecharon el abismo provocado por un riachuelo que funcionó como límite natural. No se observó material cultural en superficie.

Vista panorámica de la Estructura Arquitectónica N° 07

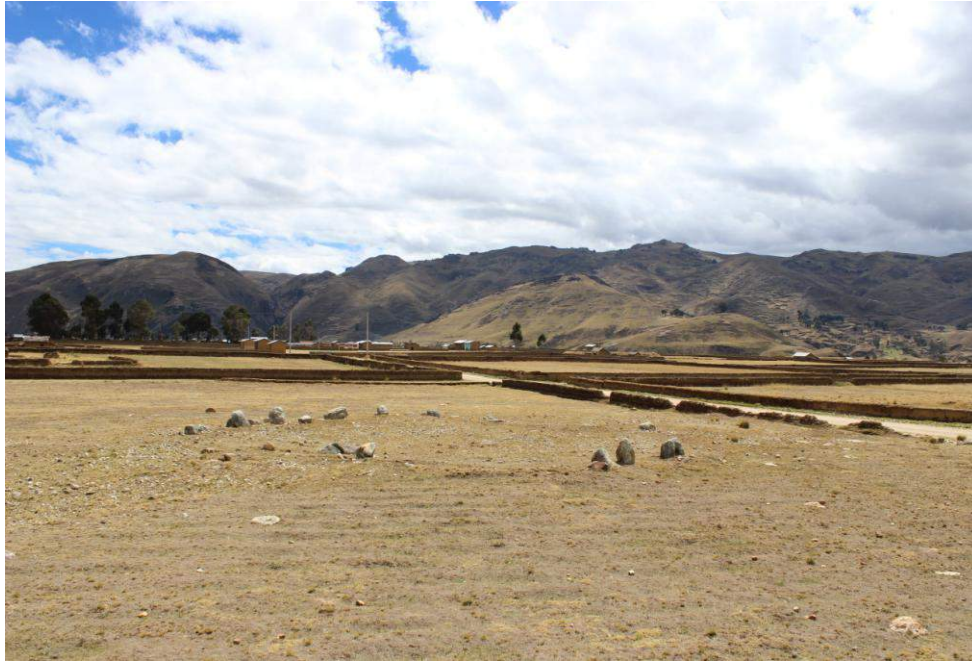
### **Estructura Arquitectónica N° 08 (UTM 18L 302843 / 8910010 – WGS 84)**

Se encuentra a 2.29 kilómetros al noreste de Huánuco Pampa, presenta una planta semicircular cuyas longitudes son de 20.00 metros por 18.00 metros. Se compone de un solo paramento, cuya técnica de construcción es simple, conservándose sólo la primera hilada del muro, sus piedras tienen 0.60 metros de altura por 0.50 metros de ancho y 0.40 metros de espesor como promedio; las cuales fueron extraídas de las afloraciones rocosas de las áreas circundantes.

Algunas de las piedras utilizadas presentan desbastados en la cara vista exterior y otras son cantos rodados que han sido dispuestos de manera vertical, actualmente se observan espacios entre una y otra piedra, los cuales debieron de estar cubiertos con algún material.

Actualmente, es imposible identificar la ubicación del vano de acceso, posiblemente futuras excavaciones nos puedan dar mayores alcances al respecto. No se observó material cultural en superficie.

Vista panorámica de la Estructura Arquitectónica N° 08

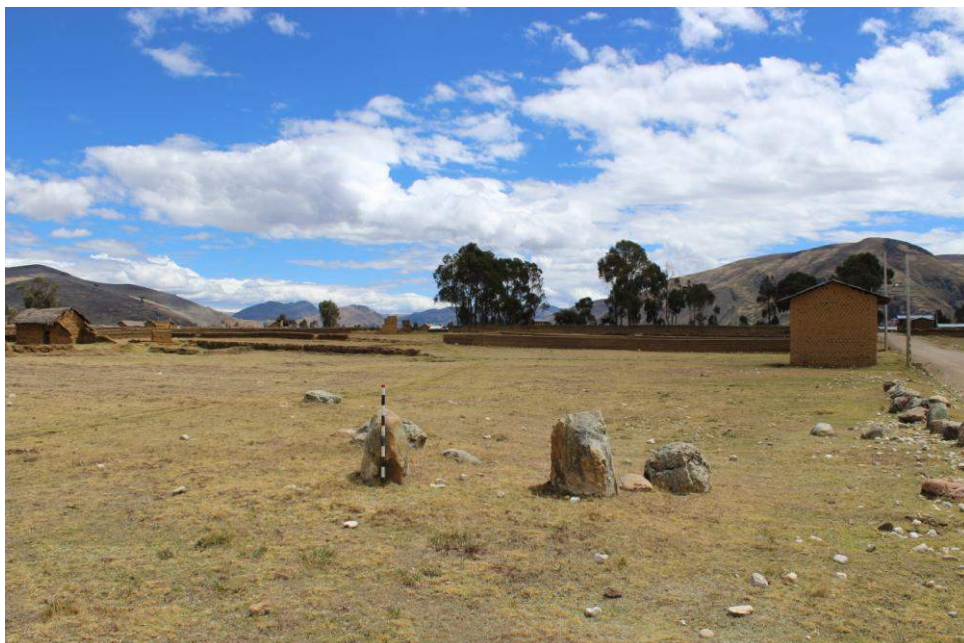
### **Estructura Arquitectónica N° 09 (UTM 18L 302952 / 8910205 – WGS 84)**

Se ubica a 2.5 kilómetros al noreste de Huánuco Pampa y próxima al centro poblado de Guellaycancha. Esta estructura debió tener una planta circular como la mayoría de las demás estructuras, sin embargo, actualmente se encuentra solo una alineación de tres piedras canteadas y los restos de un posible vano de acceso.

Restos del vano de acceso de la Estructura Arquitectónica N° 09

Las dimensiones de las piedras alcanzan aproximadamente 0.75 metros de altura por 0.50 metros de ancho y 0.40 metros de espesor. Es muy probable que e resto de las piedras hayan sido extraídas por los pobladores locales para ser reutilizadas como cimientos en la construcción de sus viviendas. No se observó material cultural en superficie.

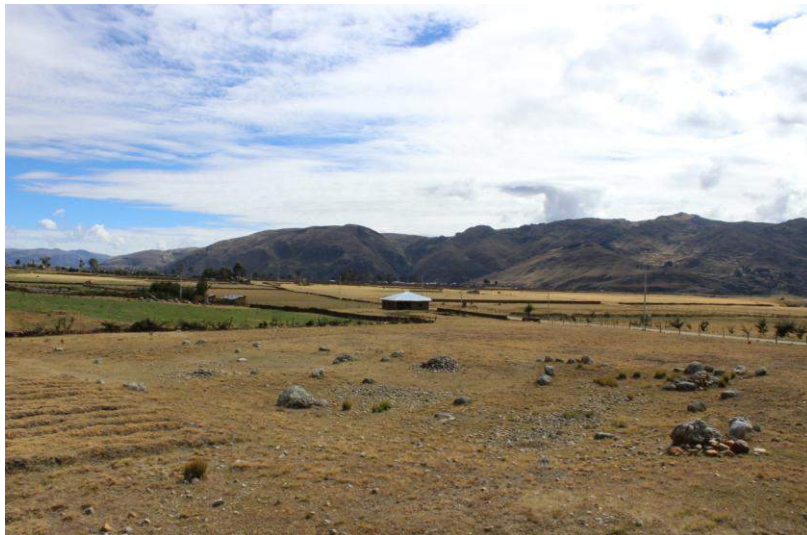
### **Estructura Arquitectónica N° 10 (UTM 18L 302408 / 8909214 – WGS 84)**

Se encuentra a 1.4 kilómetros al noreste de Huánuco Pampa y a 50 metros de una vía afirmada. Esta estructura presenta una planta semicuatrandrangular compuesta por tres recintos, cuyos muros son simples, es decir, constan de un solo paramento. Debido al mal estado de conservación de los muros solo se notan algunas piedras alineadas, que en promedio miden 0.60 metros de altura por 0.40 metros de ancho y 0.30 metros de espesor. Algunas de estas piedras presentan desbastado en la cara vista interna y externa. No se observó material cultural en superficie.

Vista panorámica de la Estructura Arquitectónica N° 10

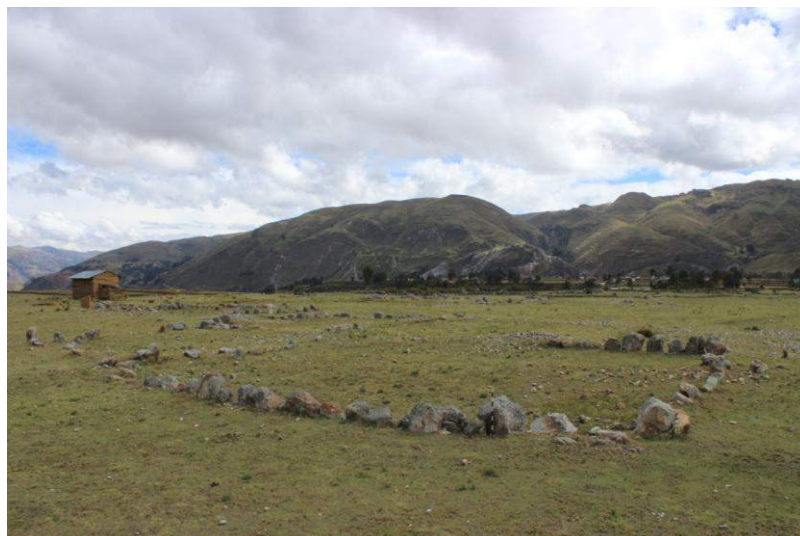
### **Estructura Arquitectónica N° 11 (UTM 18L 302283 / 8910770 – WGS 84)**

Se ubica a 2.4 kilómetros al noreste de Huánuco Pampa y en el extremo sur de una concentración de estructuras similares. Presenta una planta semicuatrandrangular con muros simples y esquinas curvas, tiene 18.60 metros de largo por 17.20 metros de ancho, aunque actualmente solo se observa la primera hilada. Los muros sur y este se encuentran mejor definidos al conservar muchas de sus piedras originales, lo cual permite apreciar las esquinas sureste, suroeste y noroeste.

Vista panorámica de la Estructura Arquitectónica N° 11

La esquina noreste se encuentra básicamente definida por la acumulación moderna de piedras pequeñas, que posiblemente proceden de los muros norte y este. Los muros están conformados por piedras de diferentes tamaños, las cuales varían de 0.20 metros de altura, por 0.15 metros de ancho y 0.15 metros de espesor hasta 0.80 metros de altura, por 1.00 metros de ancho y 0.60 metros de espesor. Las piedras han sido canteadas y algunas presentan una cara vista desbastada; están dispuestas en una sola hilada, dejando espacios vacíos, los cuales, se presume, fueron rellenos con piedras pequeñas, que con el paso del tiempo y las actividades agrícolas y ganaderas han desaparecido. No se observó material cultural en superficie.

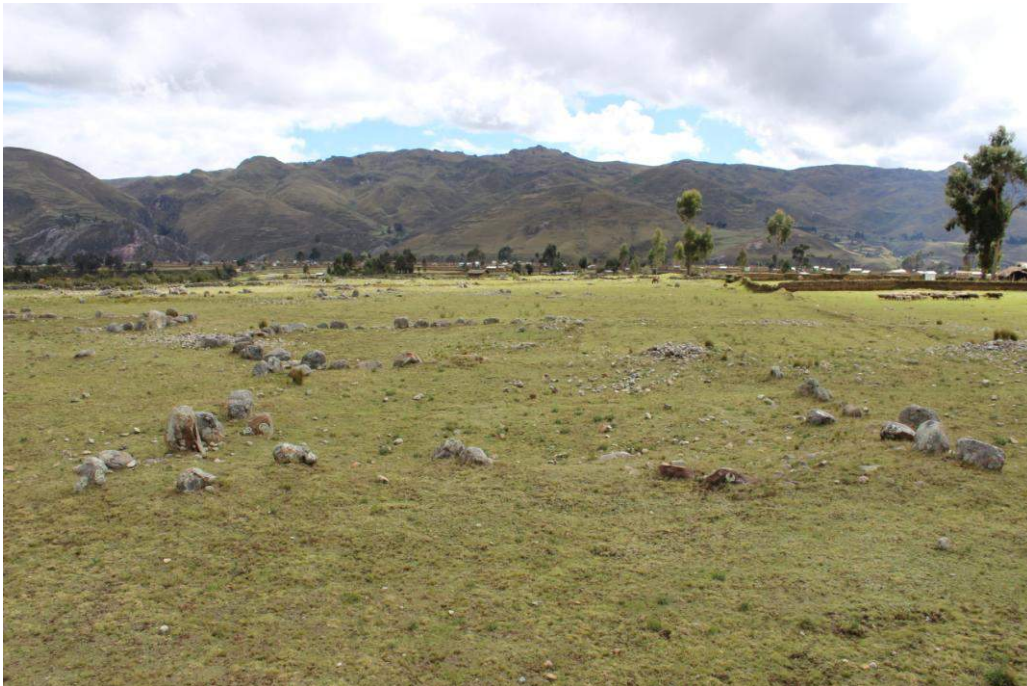
#### **Estructura Arquitectónica N° 12 (UTM 18L 302281 / 8910787 – WGS 84)**

Se encuentra contigua al lado norte de la estructura arquitectónica N° 11, es de planta semicuatrandangular con un ligero hundimiento en la parte central; mide 12.20 metros de largo por 11.80 metros de ancho, la técnica constructiva de los muros es simple y están compuestos por piedras medianas que en promedio miden 0.50 metros de altura por 0.40 de ancho y 0.35 metros de espesor. Los muros se encuentran bastante deteriorados, solo se notan las alineaciones de las piedras, alejadas unas de otras, dichas alineaciones se encuentran casi cubiertas por pequeñas piedras y tierra, a consecuencia de la actividad agrícola. No se observó material cultural en superficie.

Vista panorámica de la Estructura Arquitectónica N° 12

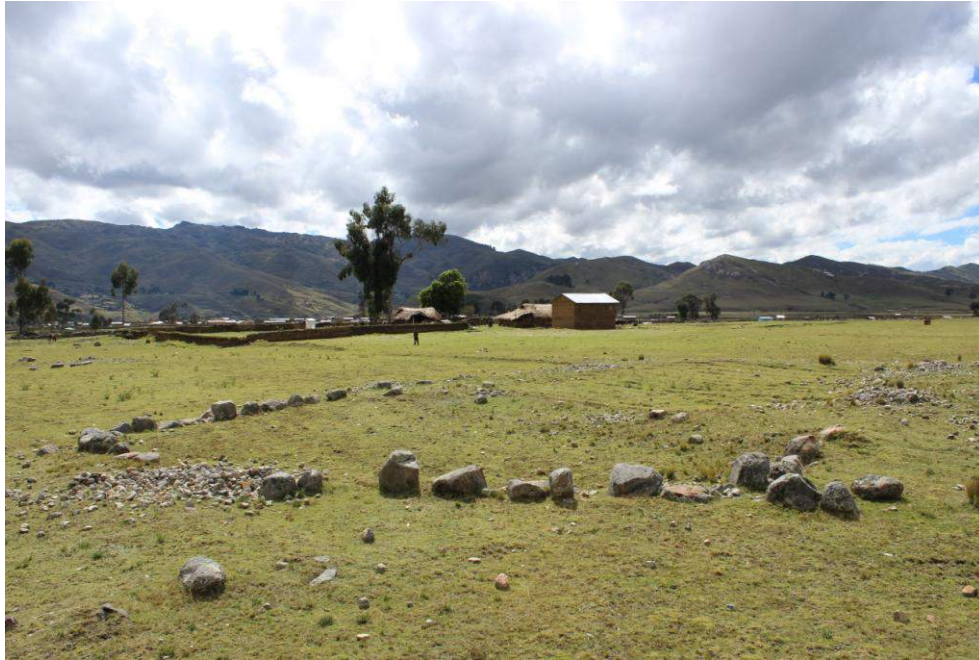
#### **Estructura Arquitectónica N° 13 (UTM 18L 302291 / 8910798 – WGS 84)**

Se encuentra en el lado este de la Estructura Arquitectónica N° 12, es de planta semicuatrandangular con esquinas curvas, la parte interna presenta un ligero desnivel inferior con respecto a la parte externa, mide 16.90 metros de largo por 11.90 metros de ancho. Los muros están compuestos por piedras grandes, que en promedio miden 0.60 metros de altura por 0.50 metros de ancho y 0.45 metros de espesor; de los muros norte, oeste y sur se conservan solo las primeras hiladas, pero el muro este fue completamente destruido con la finalidad de ampliar áreas agrícolas.

La técnica empleada para la construcción de los muros es simple, es decir de un solo paramento; las piedras están dispuestas dejando pequeños espacios entre una y otra piedra, se presume que los referidos espacios debieron estar rellenos con piedras

pequeñas, que posiblemente colapsaron con el tiempo, los factores ambientales (intensas lluvias) y actividades humanas, ésta última hipótesis se sustenta en la presencia de gran cantidad de pequeñas piedras junto a los muros como resultado de la limpieza del terreno para el desarrollo de actividades agrícolas. No se observó material cultural en superficie.

Vista panorámica de la Estructura Arquitectónica N° 13

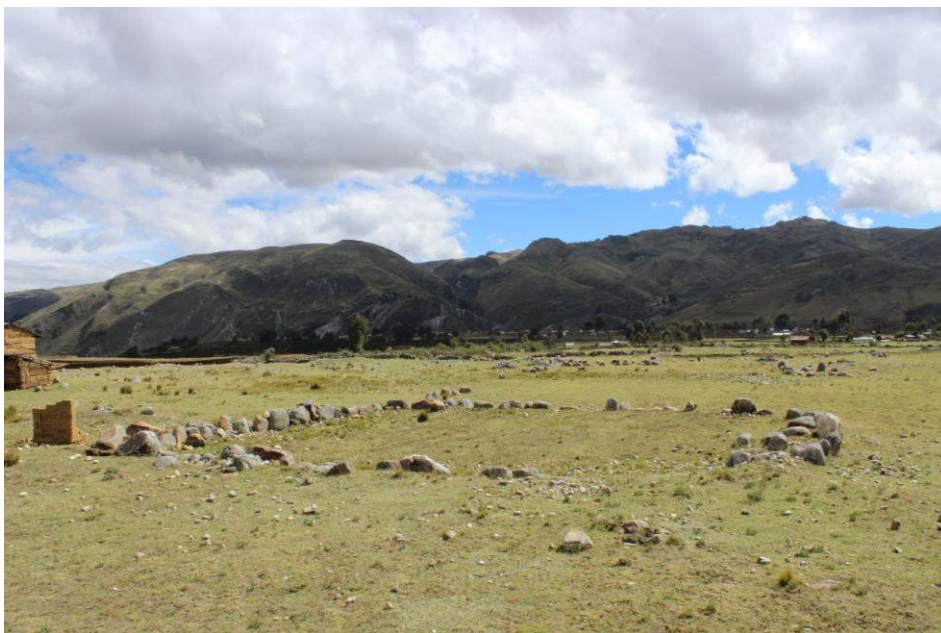
#### **Estructura Arquitectónica N° 14 (UTM 18L 302298 / 8910822 – WGS 84)**

Se encuentra en el lado noreste de la Estructura Arquitectónica N° 13, es de planta semicuadrangular y mide 20.00 metros de largo por 18.80 metros de ancho. Los muros están definidos por una alineación de piedras de una sola hilada, las cuales miden en promedio 0.60 metros de altura, 0.50 metros de ancho y 0.45 metros de espesor; dichas piedras están dispuestas de tal manera que dejan pequeños espacios entre una y otra para luego ser completados con piedras pequeñas como relleno entre las piedras grandes.

Vista panorámica de la Estructura Arquitectónica N° 14

La técnica de construcción es simple, las piedras principalmente son cantos rodados con cara vista desbastada y algunas piedras metamórficas canteadas; el acceso de la unidad arquitectónica no está definido, pues se confunde con la disposición separada de las piedras que conforman los muros. No se observó material cultural en superficie.

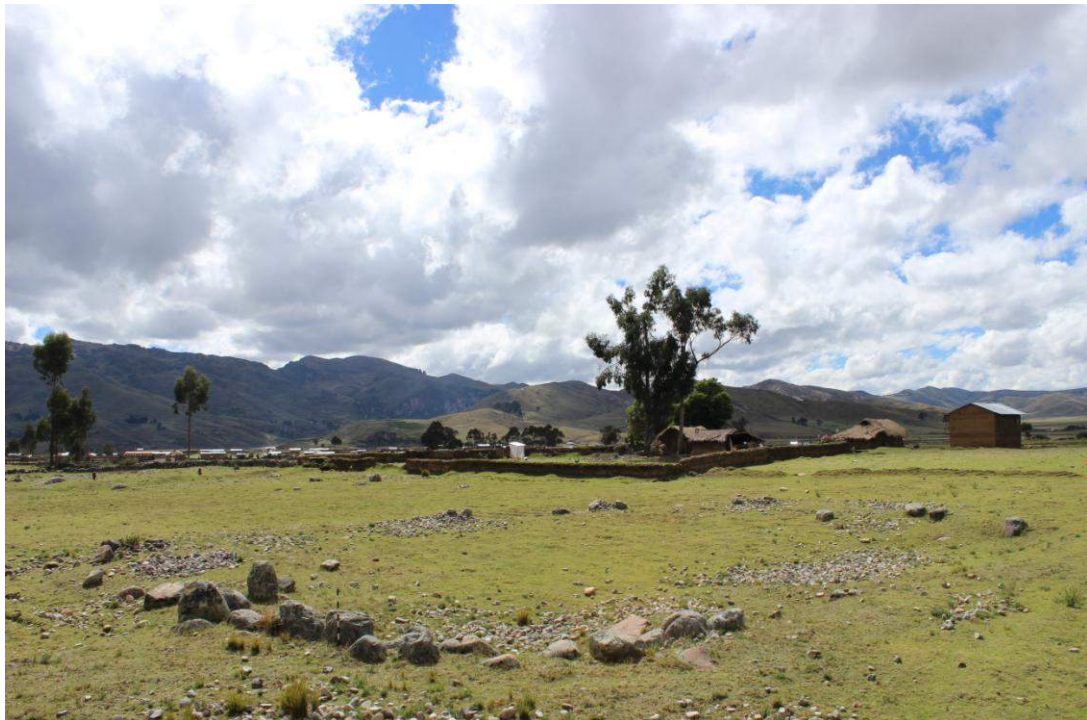
#### **Estructura Arquitectónica N° 15 (UTM 18L 302345 / 8910822 – WGS 84)**

Se encuentra en el lado este de la Estructura Arquitectónica N° 14, es de planta semicuatrandangular con esquinas curvas, mide 24.40 metros de largo por 20.70 metros de ancho, el muro norte se encuentra bien definido, por una alineación de piedras grandes que en promedio miden 0.80 metros de altura, 1.00 metros de ancho y 0.60 metros de espesor.

La técnica de construcción empleada es simple, las piedras están colocadas a menor distancia una de otras a diferencia de las piedras que conforman los muros de las estructuras arquitectónicas anteriores; de los muros este, sur y oeste solo quedan algunas piedras grandes incrustadas sobre promontorios de piedras pequeñas y tierra acumulada, marcando la posible proyección de los muros.

Para construir este corral se ha realizado una pequeña modificación en el terreno, extrayendo tierra para nivelar el suelo, producto de dicha extracción se nota un pequeño desnivel en el lado oeste, el lado interno de la unidad arquitectónica queda en un nivel inferior en comparación al lado externo. Al interior de la estructura se observó gran cantidad de piedras pequeñas que posiblemente formaban parte del relleno entre los pequeños espacios dejados al colocar las piedras grandes. No se observó material cultural en superficie.

Vista panorámica de la Estructura Arquitectónica N° 15

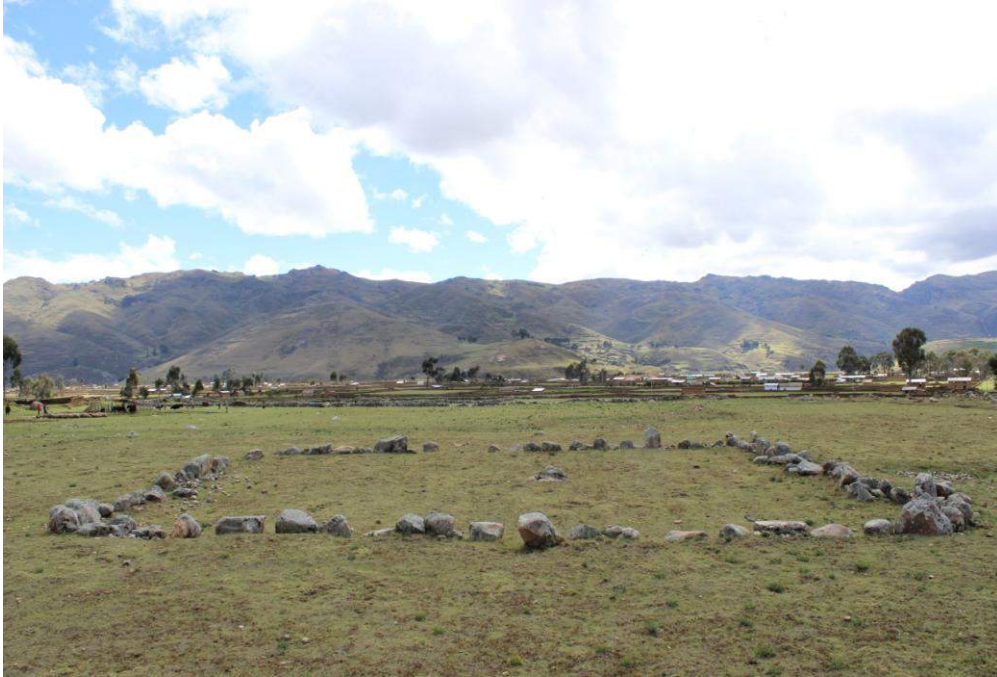
#### **Estructura Arquitectónica N° 16 (UTM 18L 302333 / 8910643 – WGS 84)**

Se encuentra en el lado sur de la concentración de estructuras arquitectónicas antes descritas, sin embargo a diferencia de ellas, ésta se encuentra aislada. Tiene una planta semicuatrandangular con esquinas curvas y mide 24.50 metros de largo por 25.00 metros de ancho, es la estructura de mayor tamaño y mejor conservada.

En comparación a las estructuras anteriores, sus cuatro muros se componen de piedras grandes que en promedio miden 0.90 metros de altura, 0.80 metros de ancho y 0.75 metros de espesor; las piedras están colocadas dejando pequeños espacios entre una y otra, en algunas partes aún se conservan las piedras pequeñas que servían de relleno en los espacios. La técnica de construcción empleada es simple y aparentemente el vano de acceso se encontraba ubicado en el muro este. No se observó material cultural en superficie.

Vista panorámica de la Estructura Arquitectónica N° 16

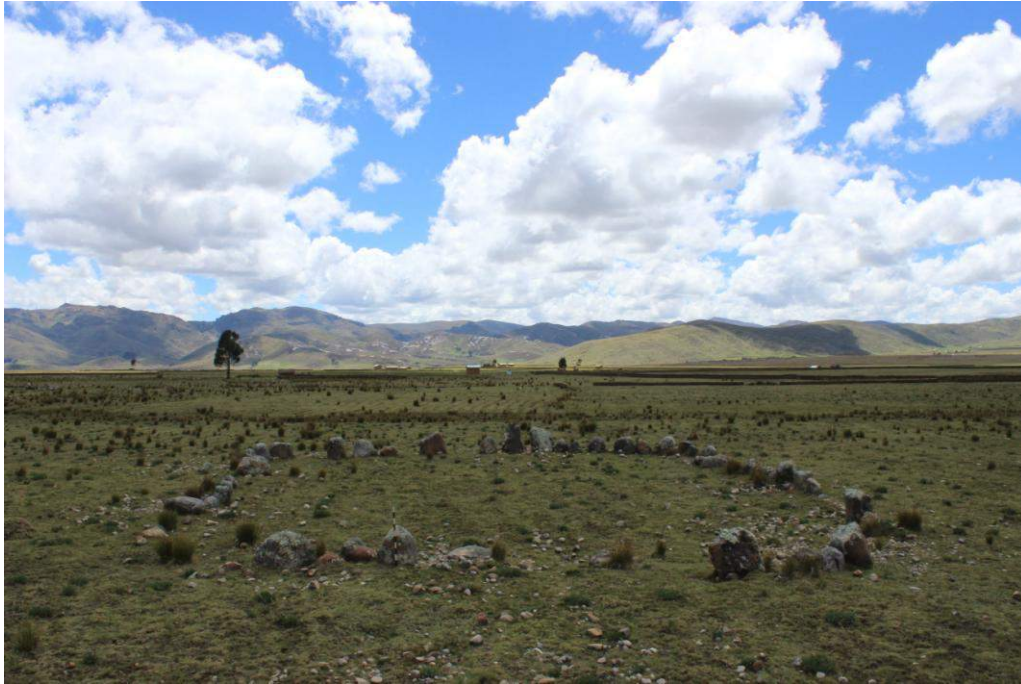
#### **Estructura Arquitectónica N° 17 (UTM 18L 299466 / 8908971 – WGS 84)**

Se encuentra a 1.27 kilómetros al noroeste de Huánuco Pampa, en una superficie plana de uso agrícola y presenta una planta semicuadrangular con esquinas curvas. Mide 20.60 metros de largo por 16.40 metros de ancho, está conformado por cuatro muros rústicos compuestos por piedras pequeñas que en promedio miden 0.40 metros de altura, 0.60 metros de largo y 0.20 metros de espesor y piedras de gran tamaño cuyas medidas promedio son 1.28 metros de altura, 0.90 metros de ancho y 0.67 metros de espesor.

Vista panorámica de la Estructura Arquitectónica N° 17

La mayoría de las piedras de los muros son sedimentarias canteadas que afloran del subsuelo, por otra parte también se conforman de cantos rodados con la cara vista desbastada. La técnica de construcción empleada es simple, las piedras han sido colocadas dejando grandes espacios que fueron rellenos con piedras pequeñas las cuales actualmente se encuentran totalmente colapsadas y dispersas sobre el terreno. El área en general presenta huellas de uso agrícola reciente con la finalidad de cultivar tubérculos. No se observó material cultural en superficie.

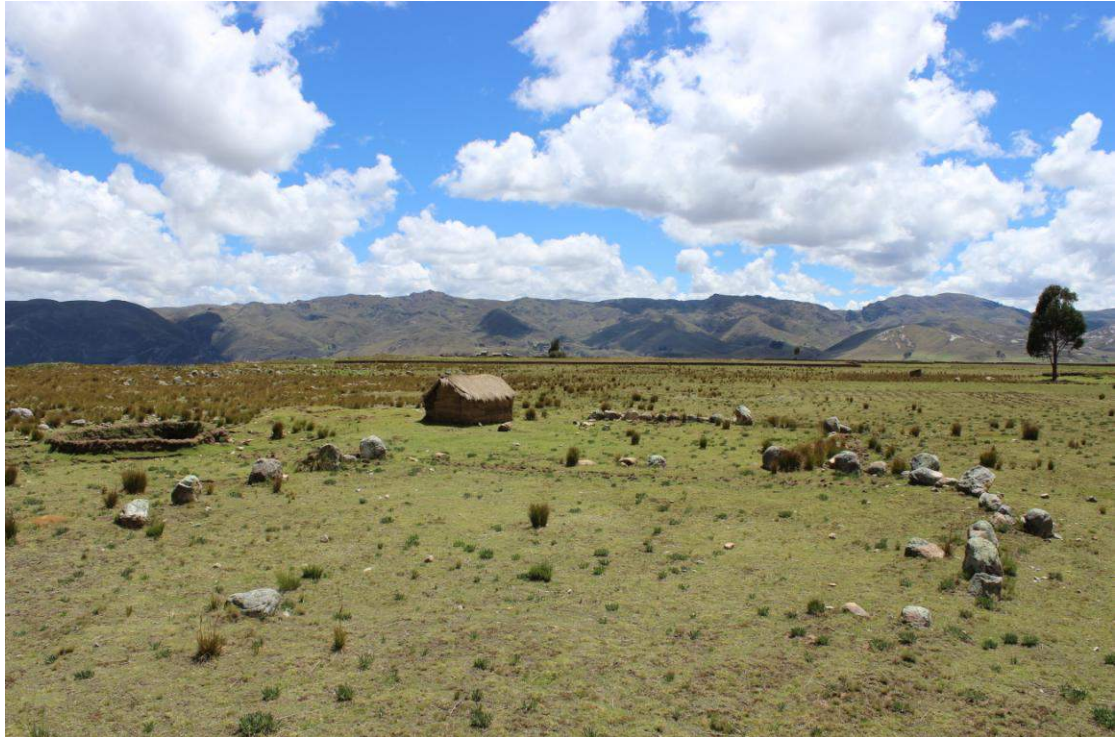
#### **Estructura Arquitectónica N° 18 (UTM 18L 299605 / 8909019 – WGS 84)**

Se encuentra ubicada en el lado noreste de la Estructura Arquitectónica N° 18 y al norte del área cercada de la Zona Arqueológica Monumental de Huánuco Pampa, presenta una planta semicircular y mide 17.40 metros por 16.20 metros.

El muro que conforma esta unidad se encuentra en un estado de deterioro bastante avanzado, solo se conservan las piedras ubicadas en el lado este de la unidad y algunas dispersas formando una alineación semicircular. Las piedras que conforman el muro tienen un tamaño promedio de 0.50 metros de altura, 0.45 metros de ancho y 0.38 metros de espesor, la mayoría de las piedras son sedimentarias canteadas, las cuales han sido dispuestas dejando espacios entre una y otra, por otro lado, no se ha identificado evidencias de relleno o mortero, quizá debido a que los agricultores actuales han afectado el muro paulatinamente, prueba de ello es una vivienda moderna ubicada en el lado este de esta estructura la cual cuenta con un corral construido con las mismas piedras que conformaban la estructura descrita. No se observó material cultural en superficie.

Vista panorámica de la Estructura Arquitectónica N° 18

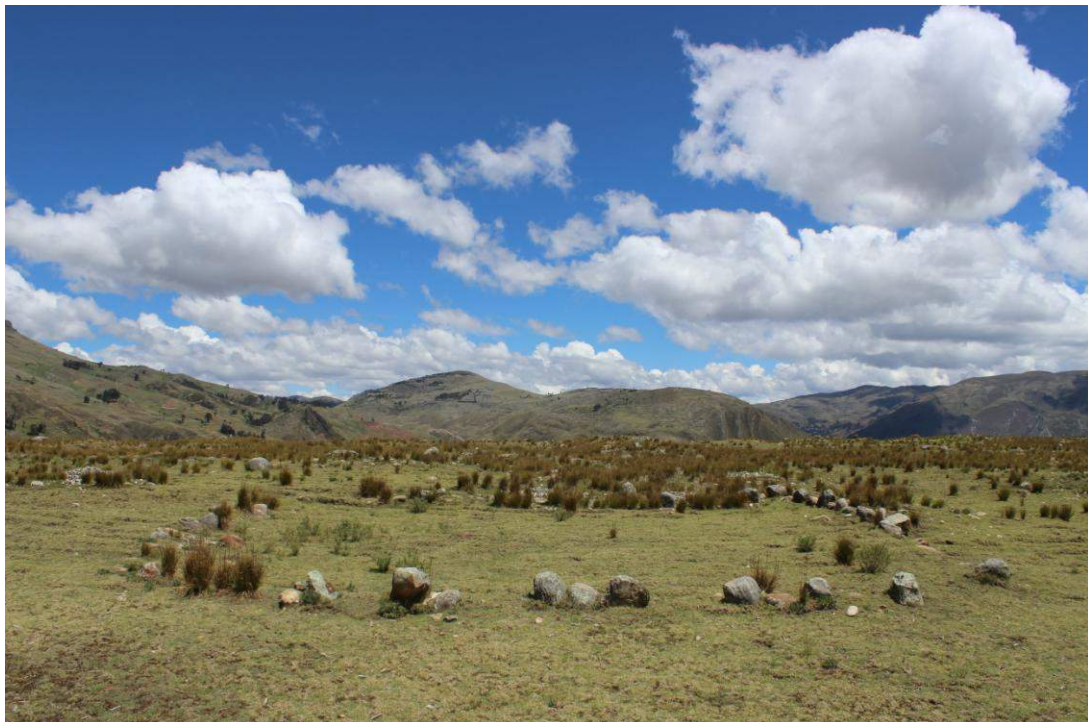
**Estructura Arquitectónica N° 19 (UTM 18L 299582 / 8909052 – WGS 84)**

Se encuentra a aproximadamente a 40.00 metros al noroeste de la Estructura Arquitectónica N° 20, es de planta semicuadrangular y mide 17.80 metros de largo por 16.40 metros de ancho, está conformado por cuatro muros compuestos por alineaciones de piedras de una sola hilada con espacios pequeños entre cada piedra, las cuales originalmente debieron contener piedras pequeñas o material perecedero (como la champa).

Vista panorámica de la Estructura Arquitectónica N° 19

La técnica de construcción empleada para los muros es simple, se han identificado piedras areniscas y cantos rodados que en promedio miden 0.40 metros de altura, 0.30 metros de ancho y 0.30 metros de espesor, algunas de ellas con cara vista desbastada;

Esta estructura está asociada a un conjunto de recintos cuadrangulares y circulares ubicados al norte; en dicho conjunto se han identificado otras estructuras de planta circular aunque de menores dimensiones e incluso un pozo pequeño con posible función funeraria.
