URPIWACHAQ: gestión y puesta en valor de la laguna

Compiladoras: Denise Pozzi-Escot / Janet Oshiro

GESTIÓN Y PUESTA EN VALOR DE LA LAGUNA URPIWACHAQ

ESTUDIO GEOLÓGICO DE LA LAGUNA URPIWACHAQ

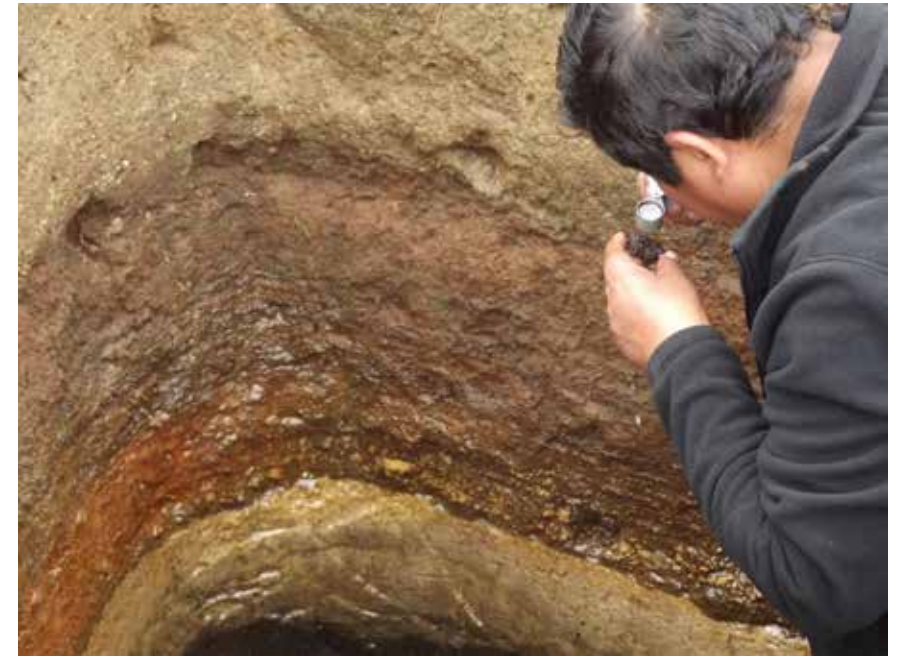
Estudio realizado en los cortes de la laguna Urpiwachaq

Los estudios se realizaron en cuatro cortes de hasta 1.88 metros de profundidad. En todos ellos se observó una sucesión de capas de diferente coloración, las que corresponden a diferentes modos de depósito de los materiales. En estas se ha podido reconocer depósitos de arenas, de limos y arcillas.

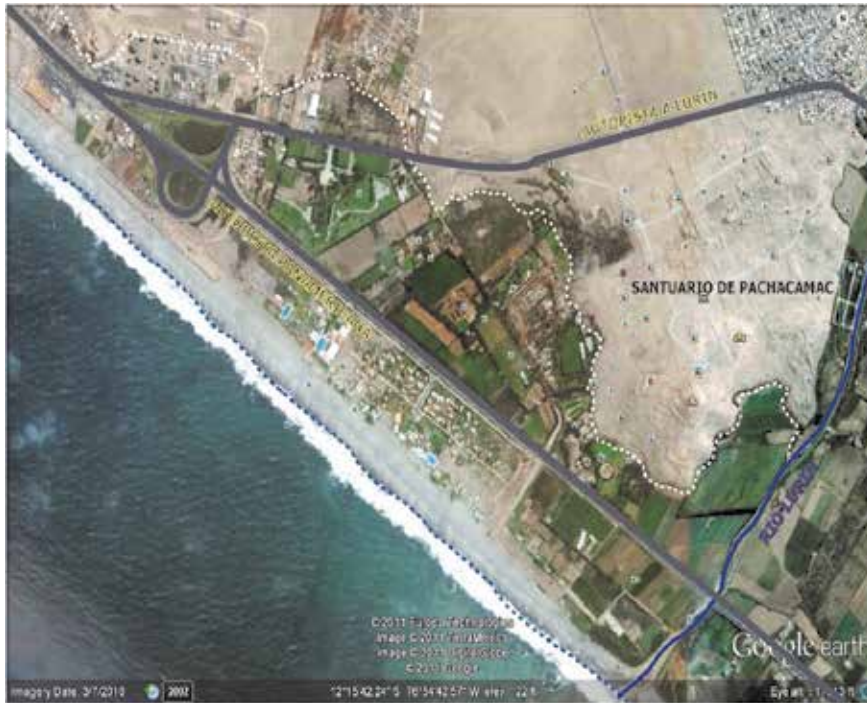
Mapa de ubicación de la zona de estudio. Se puede reconocer la línea actual de playa (línea azul discontinua) y la línea de ubicación de la invasión máxima de la albufera (línea color blanca discontinua)

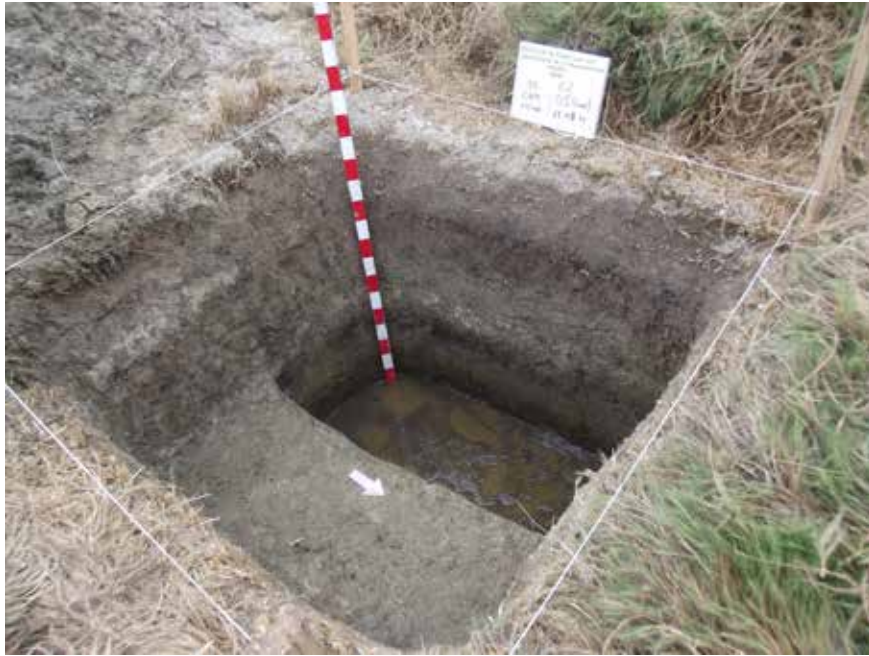
Excavación final del pozo N° 2. Se puede observar los diferentes niveles estratigráficos propios de una sedimentación lacustre de ambiente restringido

Este pozo tiene 1.12 metros de profundidad. En este se puede reconocer siete niveles diferentes de intercalaciones de arenas y arcillas limosas de diferente coloración, correspondiendo el último nivel al suelo cultivable actual. Esta unidad se ubica en el extremo oeste del área de estudio. La descripción estratigráfica corresponde a una formación natural de laguna.

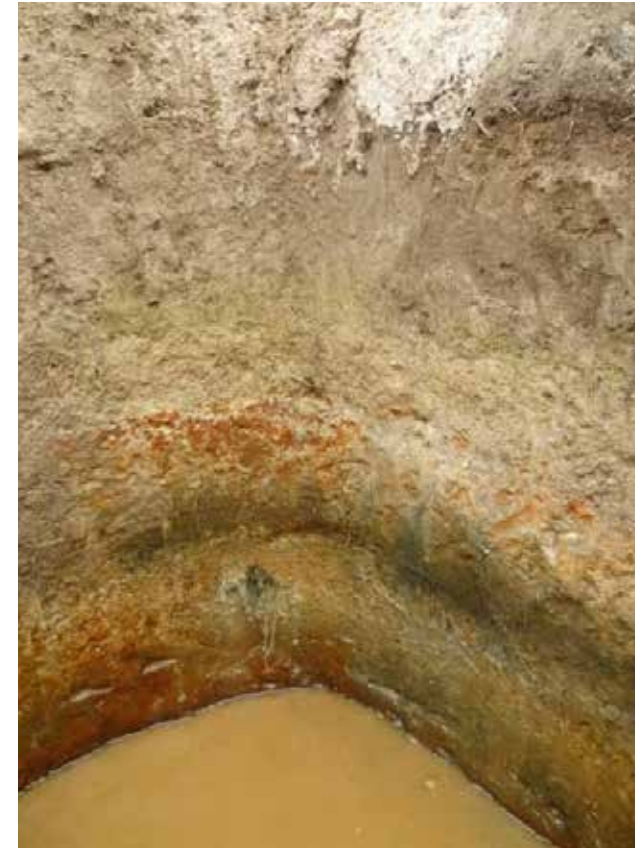
Registro sedimentario del pozo N° 2. Se puede observar el nivel de limo gris oscuro perteneciente a un depósito de lago

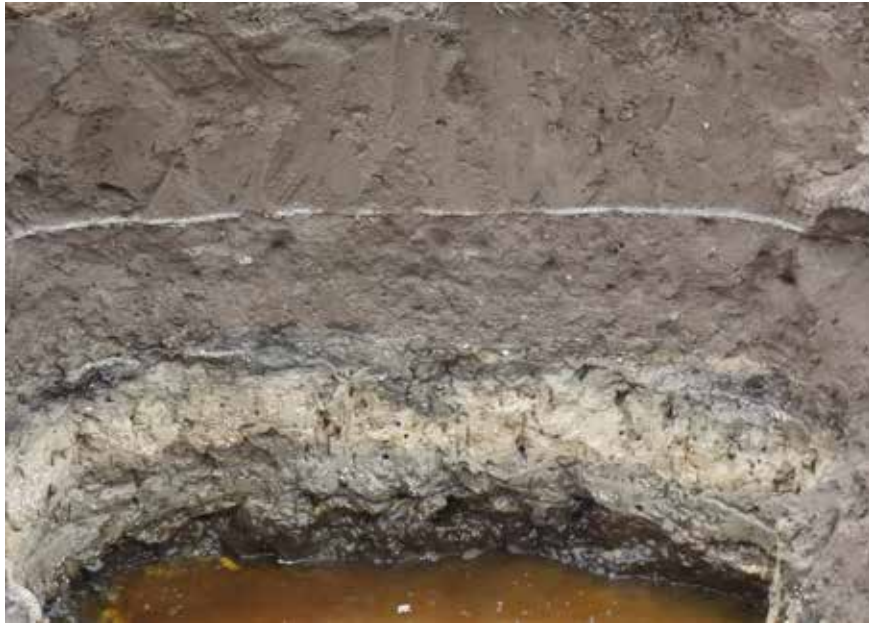
Pozo N° 3. Se puede observar las diferentes intercalaciones de arenas y limos propias de una sedimentación lacustre

Estos estratos son producto de un evento de arrastre. El nivel 3 corresponde a un depósito de *lagoon*, el cual fue deformado por los niveles 4 y 5.

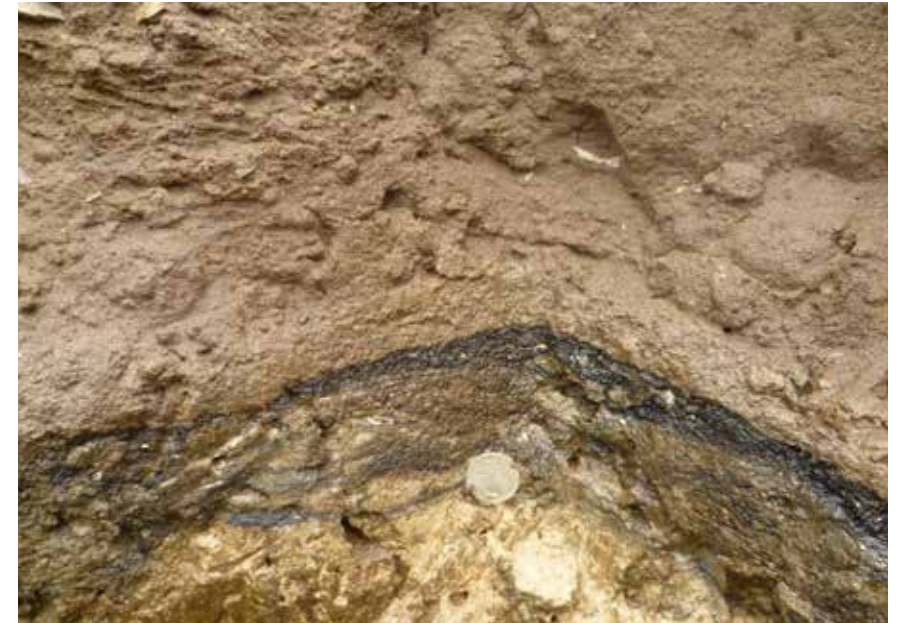
Depósitos de lagoon deformados (a) suprayacidos por depósitos de arenas arcillosas (b) correspondientes a flujos de lodo

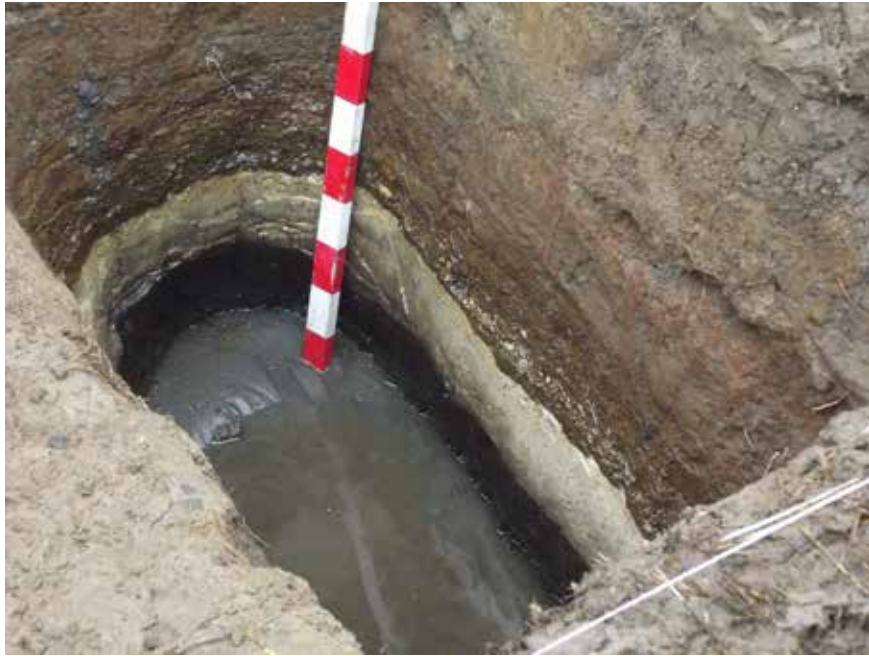
Pozo N° 11. Se observa las diferentes intercalaciones de arenas y limos propios de una sedimentación lacustre

Este pozo tiene 1.41 metros de profundidad. En este se pueden reconocer 6 niveles diferentes, correspondiendo el último al nivel actual. Esta unidad se ubica 1.20 metros al noreste de la unidad N° 03. En ella fue posible identificar un evento de arrastre similar al de la unidad anterior. A una altura promedio de 5 msnm, a una profundidad de 40 cm, se observó un nivel de arenas de color gris verdoso desordenado e irregular (nivel 3). Por encima, se observó el nivel 4, que comprende un estrato de arena limosa color gris pardo con fragmentos del nivel 3 y sobre ella un estrato de arena con gasterópodos fragmentados en evidente estado de arrastre.

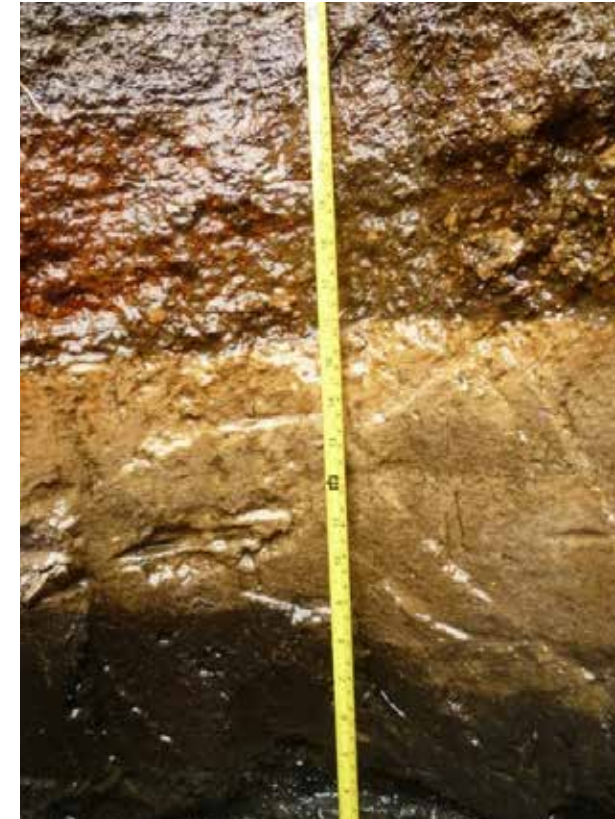
Pozo N° 11. Se observa un nivel gris oscuro y en la parte superior se puede ver arenas con restos de arcillas de niveles inferiores

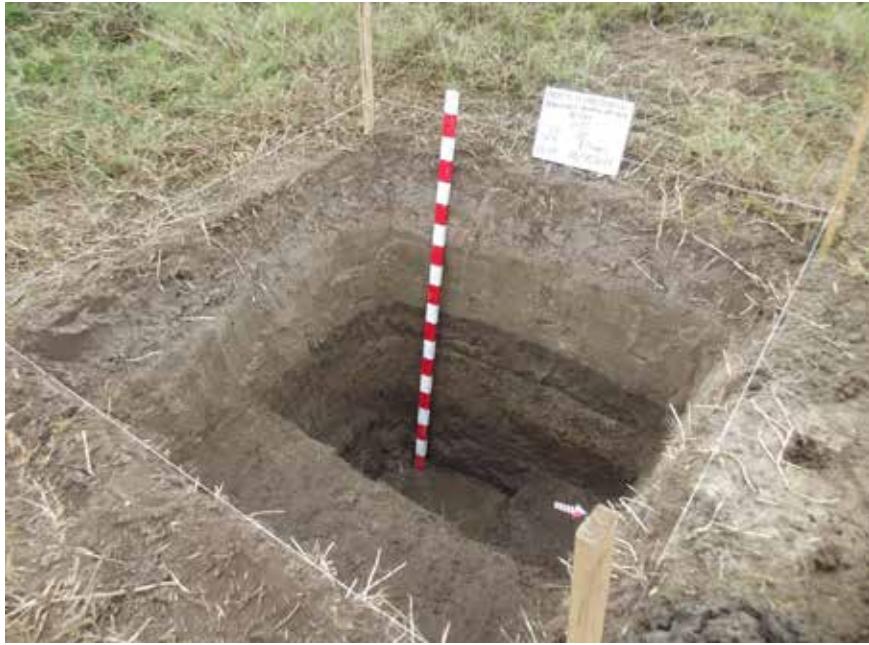
Pozo N° 18. Se puede observar arenas y arcillas limosas de diferente coloración, siendo el último nivel de suelo cultivable actual

A una altura promedio de 6.20 metros sobre el nivel del mar se registró el nivel 3, que está conformado por arcilla limosa y arena con restos de conchas en la base; dicho nivel rompe parte del nivel 2, que corresponde a un estrato natural de laguna.

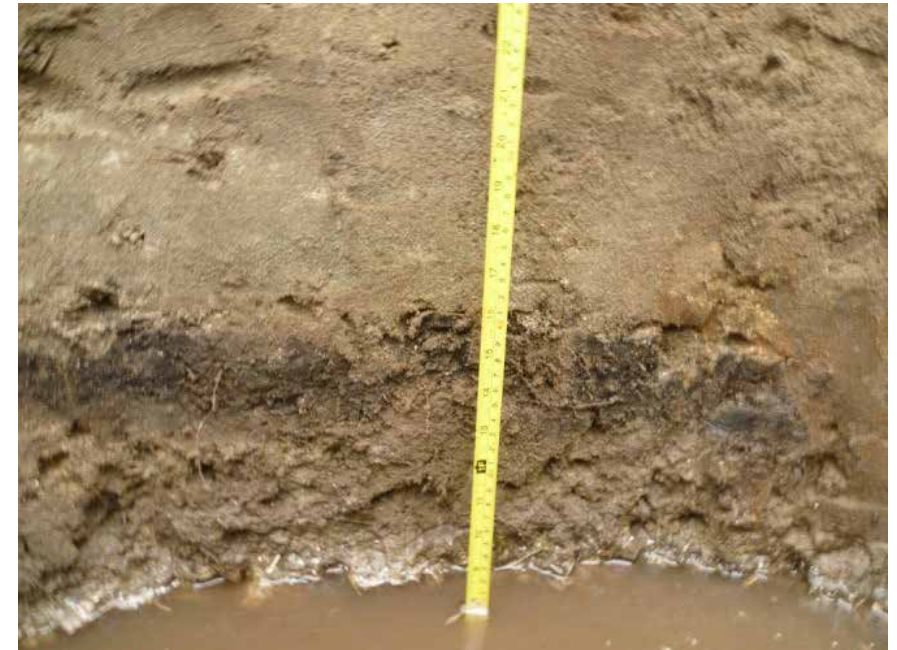
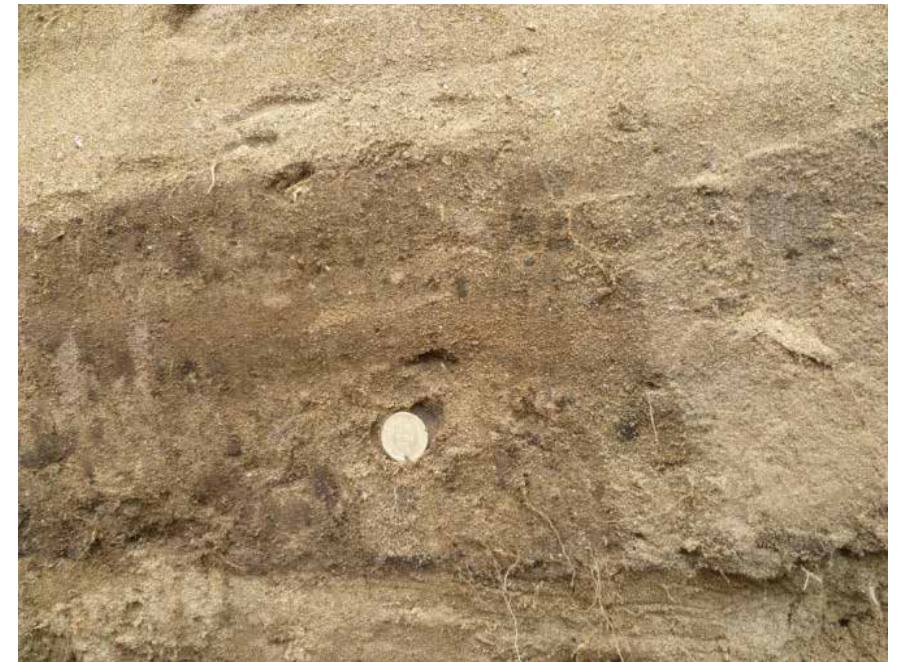
Descripción del pozo N° 18. Observamos dos niveles gris oscuro sobreyacidos por niveles de arenas

Parte de los depósitos presentes en el pozo N° 18: (arriba) nivel inferior gris oscuro recortado por nivel de arenas; (abajo) nivel gris superior sobreyacidos por depósitos de arenas

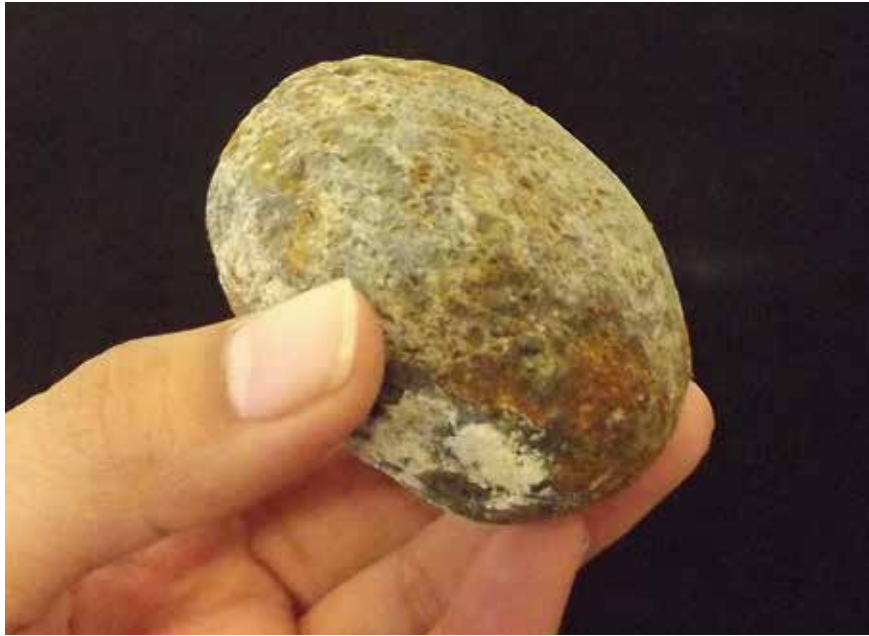
Canto rodado de 5 cm de diámetro registrado en la capa 5 del pozo N° 3

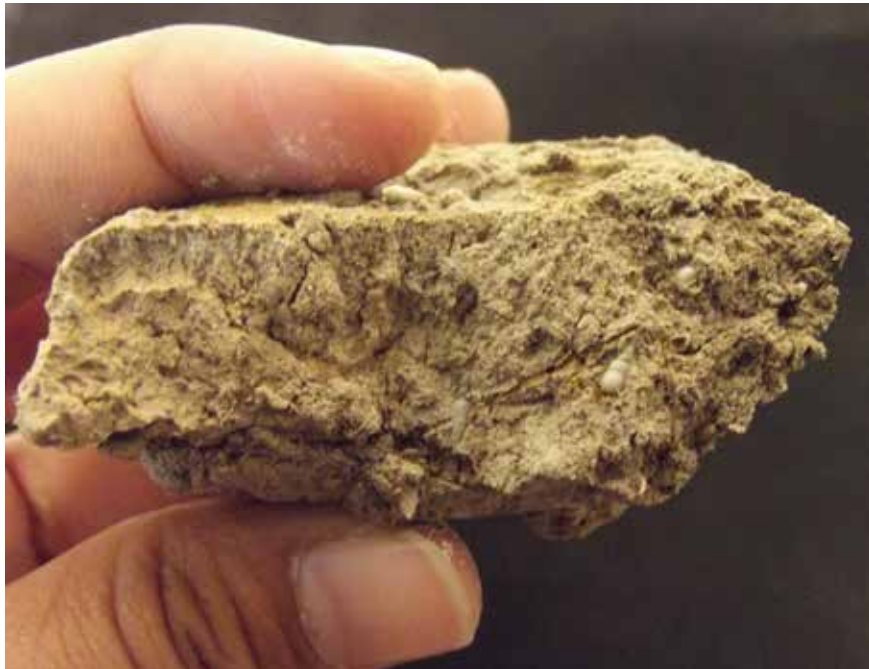
Gasterópodos en diferente posición, completos y/o fragmentados en mezcla de arenas y lodo

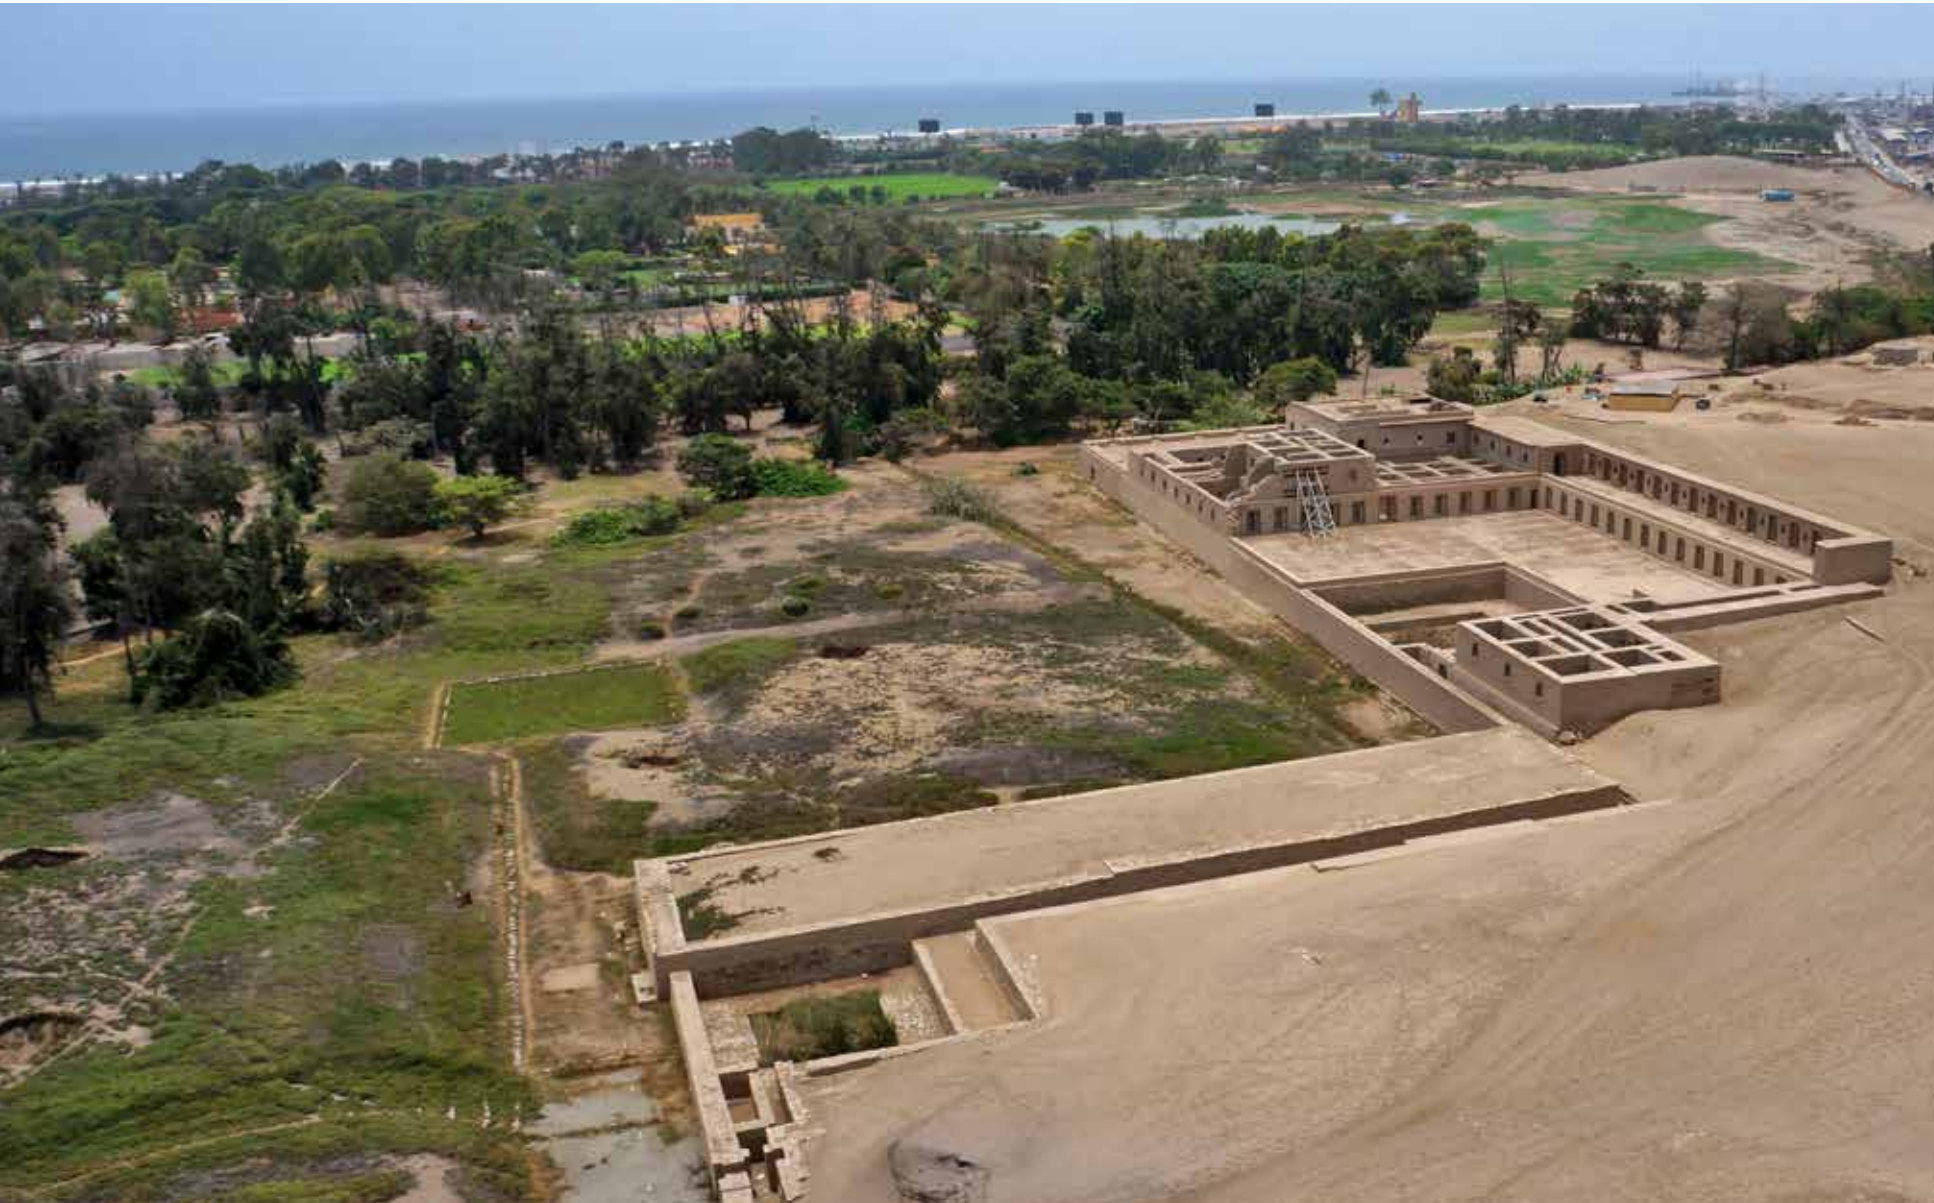
Conjunto de canales y estanques que relacionan el Acllawasi con la laguna Urpiwacha.
Fuente: INTERLINEA S.A.C.

Finalmente, el cuarto corresponde a un canal prehispánico. En el actual bosque de las casuarinas, a la altura del Acllawasi, Fernández (2006) y Zambrano (2013) registraron partes de un canal prehispánico. Se trataría de la proyección de un canal descubierto y registrado por Tello (en 1941) que servía para desaguar el estanque del Acllawasi. Dicho canal está formado por dos hileras paralelas de piedras semicanteadas y cubiertas por una laja a manera de falsa bóveda. De acuerdo a la proyección de dicho canal, se considera que las aguas que lo recorrían terminarían alimentando la laguna Urpiwachaq.

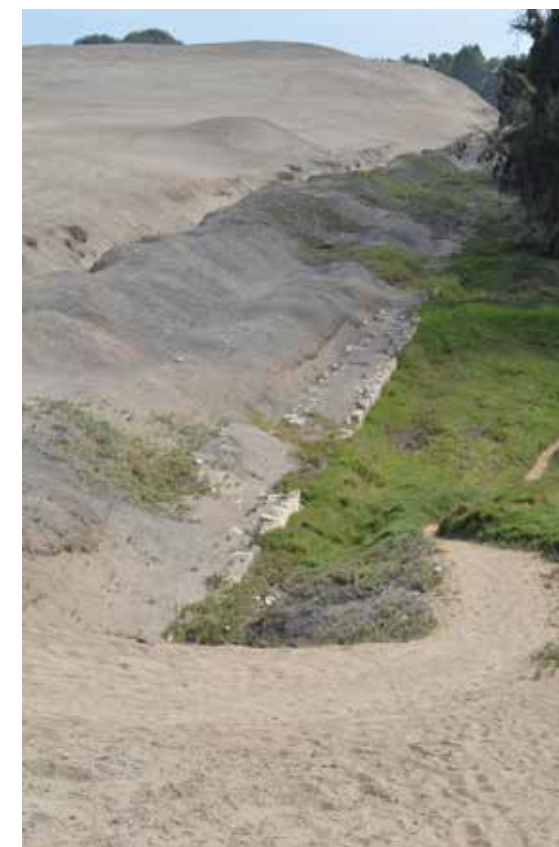
Muro sur de la laguna Urpiwachaq

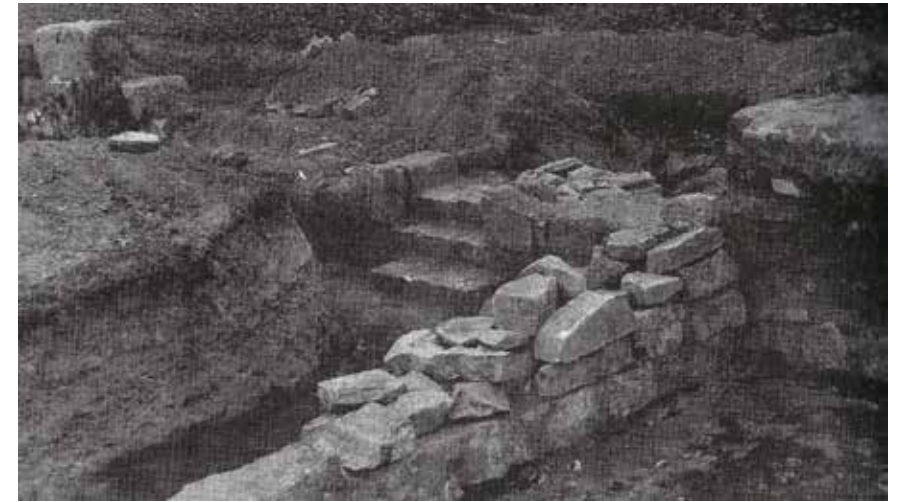
Entrada de tres escalones ubicada en el cruce de los muros sur y oeste, actualmente desaparecido. Registrado por Tello en 1941

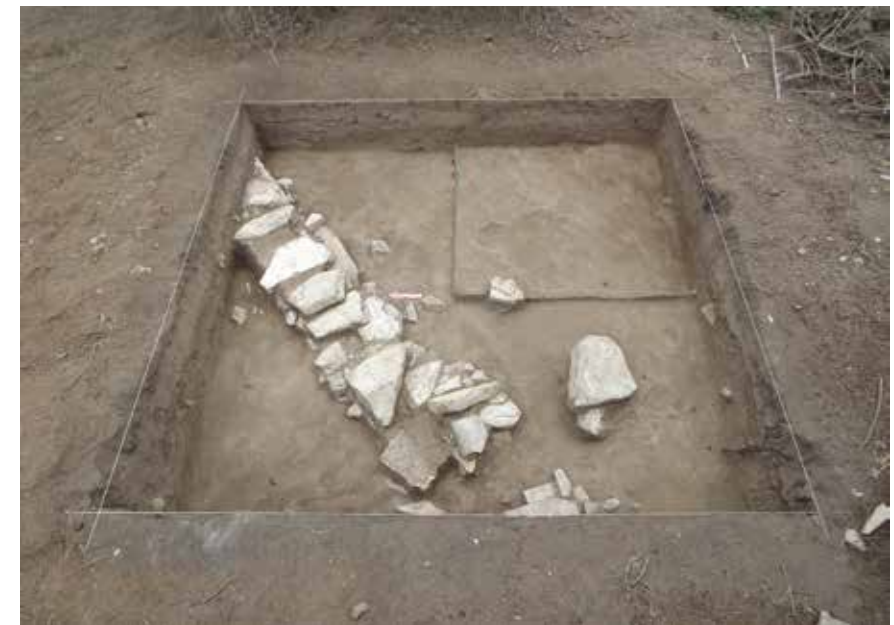
Evidencia del canal que conectó el Acllawasi con la laguna Urpiwachaq registrado en las excavaciones del PIA Bosque de las Casuarinas

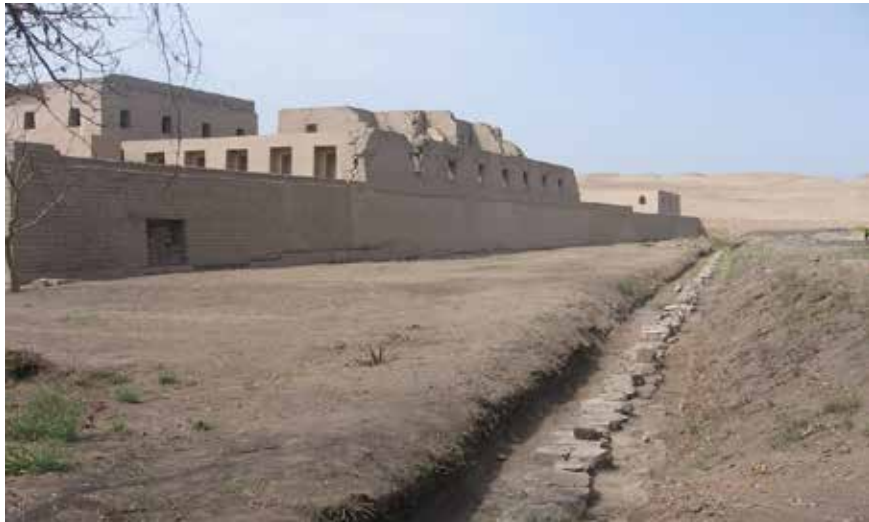
Vista del canal prehispánico en dirección al Acllawasi

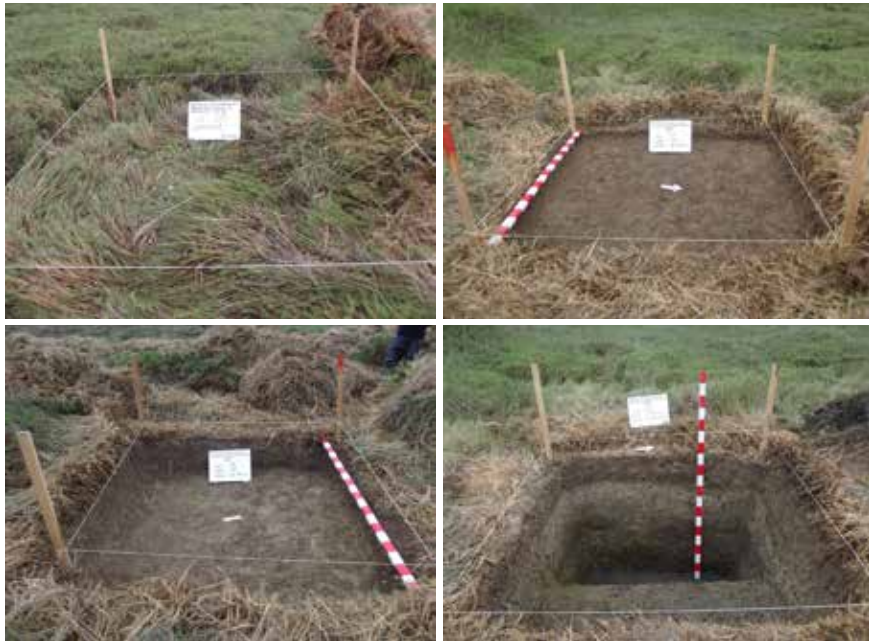
Proceso de excavación de la unidad 05

Comprende las unidades de excavación 01, 02, 05, 06, 10 y 11. Los estratos identificados en estas unidades estuvieron conformados por una capa superficial de grama salada seca cuya altura osciló entre 0.05 m y 0.60 m. Por debajo de ella se identificó una capa de tierra arenosa de color marrón oscuro con raíces intrusivas de la grama seca; en este estrato se hallaron fragmentos de cerámica tardía y machas (*Mesodesma Donacium*). Por debajo de dicho nivel se registraron niveles de arenas y limos dispuestos de manera horizontal, con

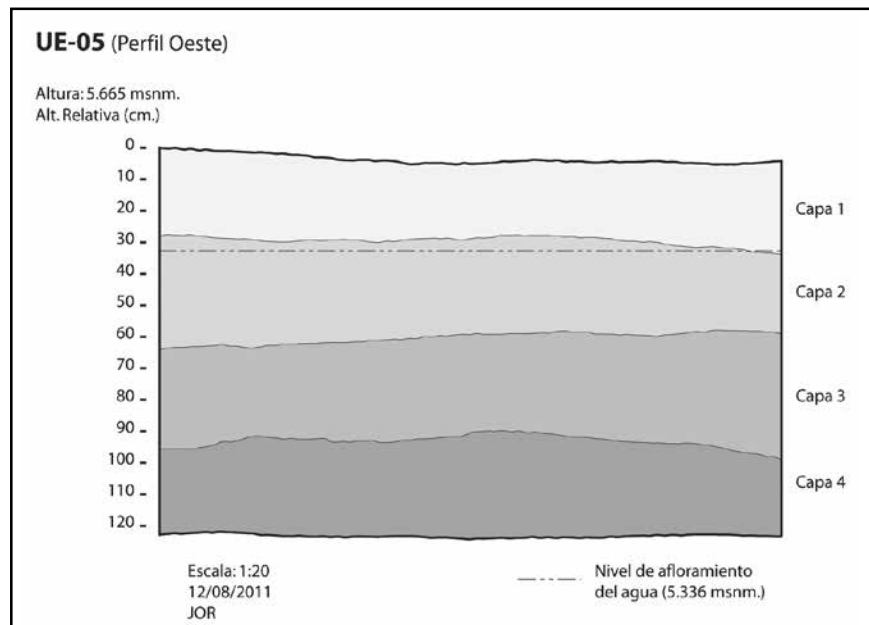
Perfil estratigráfico de la unidad 05

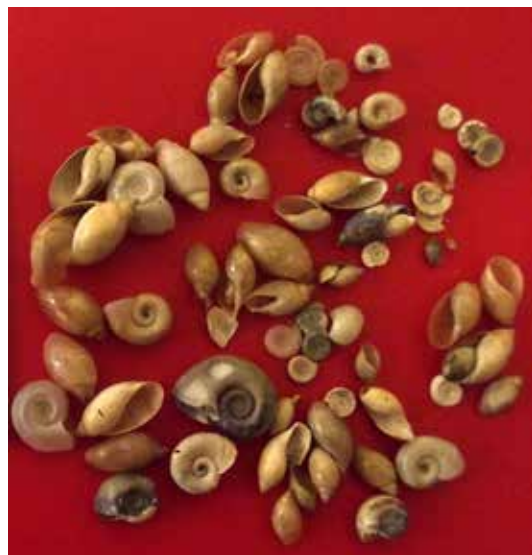
Material malacológico registrado en el centro de la laguna

En la unidad 04 se registraron elementos malacológicos típicos de las lagunas, entre ellos unidades de *Helisoma Trivolvis*, *Depanotrema vimayanun*, *Physa Peruviana*, *Heleobia Cumingli* y *Physa Venustula*. La napa freática afloró en estas unidades a una altura que oscila entre los 5,20 y 5,23 msnm.

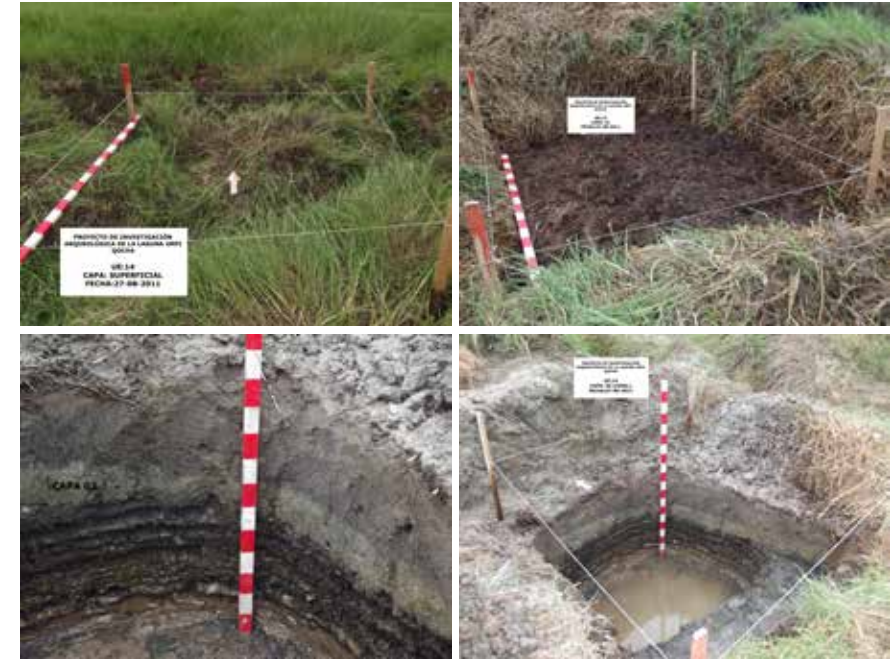
Proceso de excavación de la unidad 14

Comprende las unidades de excavación 03, 04, 14 y 17. Los estratos identificados en estas unidades están conformados por una capa superficial de grama salada de muy poca altura. Por debajo de ella se identificó una capa de tierra arenosa de color marrón oscuro con raíces intrusivas de la grama seca. En este estrato se hallaron fragmentos de cerámica y machas. Por debajo de este estrato se registraron capas naturales de la laguna con evidencia de estratos intrusivos como resultado de arrastre.

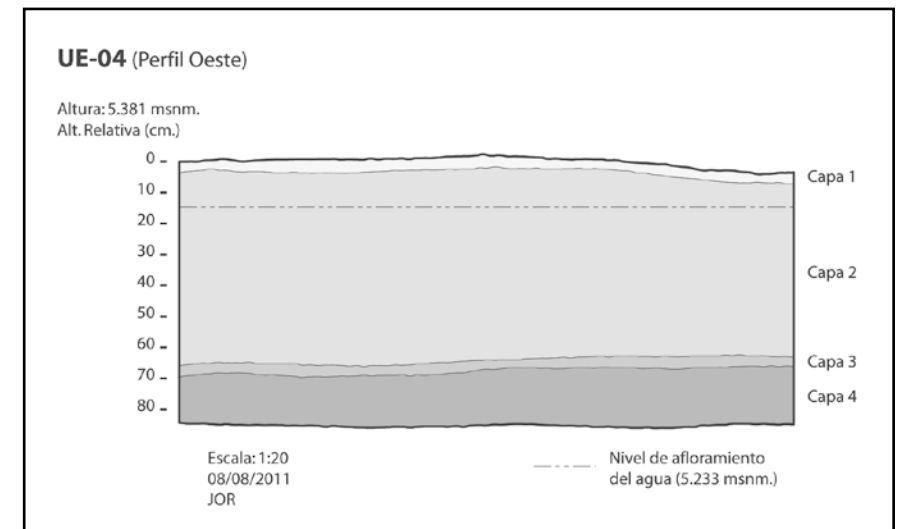
Perfil estratigráfico de la unidad 04

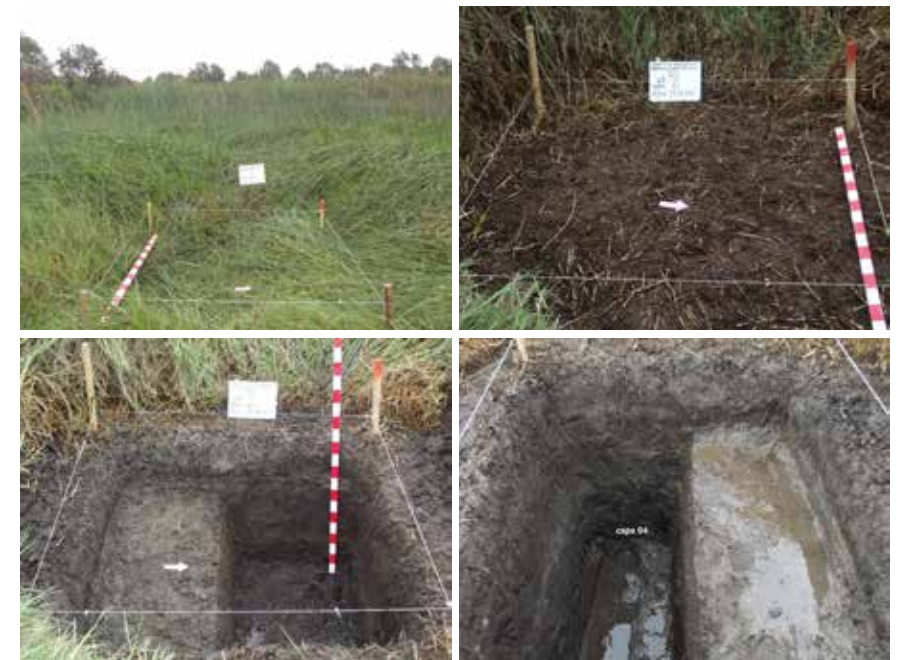
Proceso de excavación de la unidad 19

Hacia el extremo sureste del área de investigación, colindante con la actual hacienda Mamacona, se encuentra un sector inundado cubierto por un totoral. En este se encuentran las unidades de excavación 15, 19 y 20. Se registró una capa de tierra arenosa de color marrón oscuro con raíces intrusivas del totoral

totalmente inundado. En este estrato se hallaron fragmentos de cerámica, machas (*Mesodesma Donacium*) en grandes cantidades y huesos de caballo. Por debajo de dicho estrato se identificaron únicamente niveles de limos y arenas asociados al patrón natural de las lagunas. La napa freática afloró en estas unidades a una altura entre los 5,24 y los 5,88 msnm.

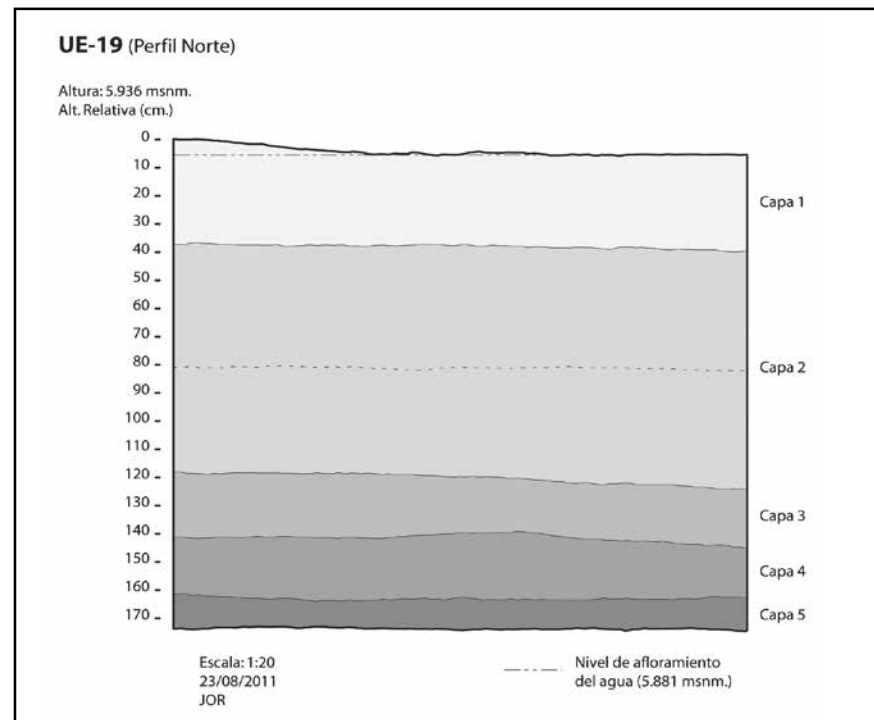
Perfil de la unidad 19

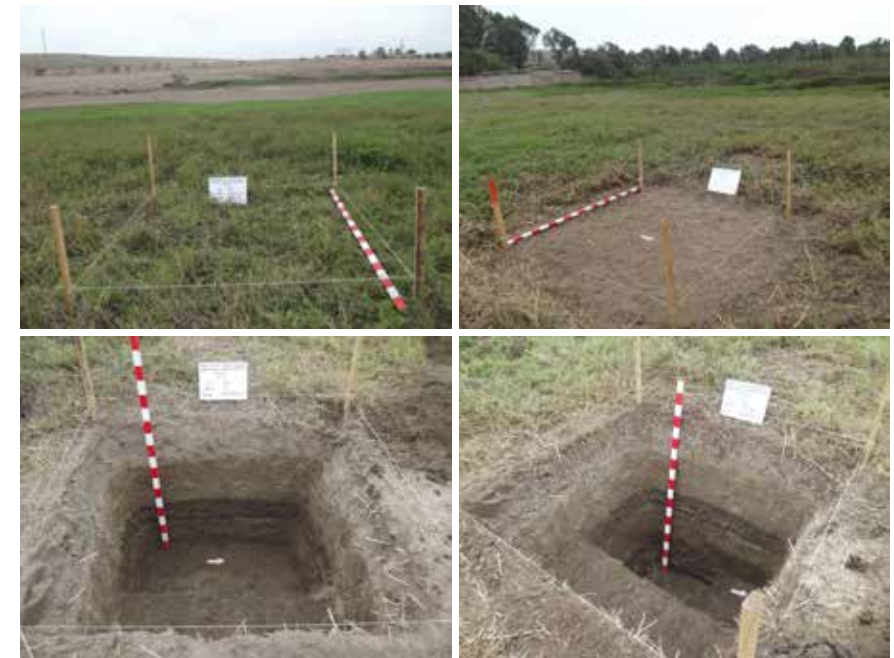
Proceso de excavación de la unidad 18

Unidad de excavación 18, ubicada en la esquina sureste del área de investigación. Se encontró cubierta con gramadal seco, el cual tuvo una altura aproximada de 0.60 m. Por debajo, se registraron siete niveles diferentes de intercalaciones de arenas y arcillas limosas de diferente coloración hasta una profundidad de 1.88 metros (Jacay y Oshiro en este volumen). Se registraron algunos fragmentos de cerámica en el nivel 03, que fue un estrato disturbado.

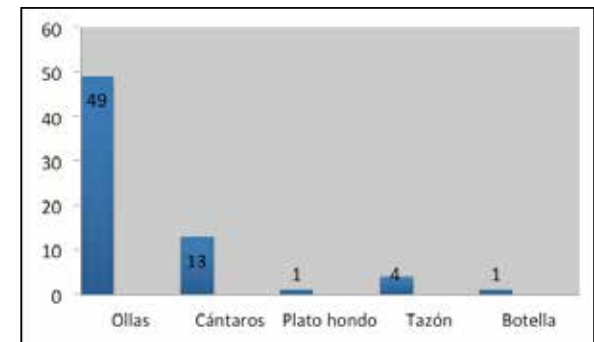
Tipos de vasijas identificados en la muestra de estudio

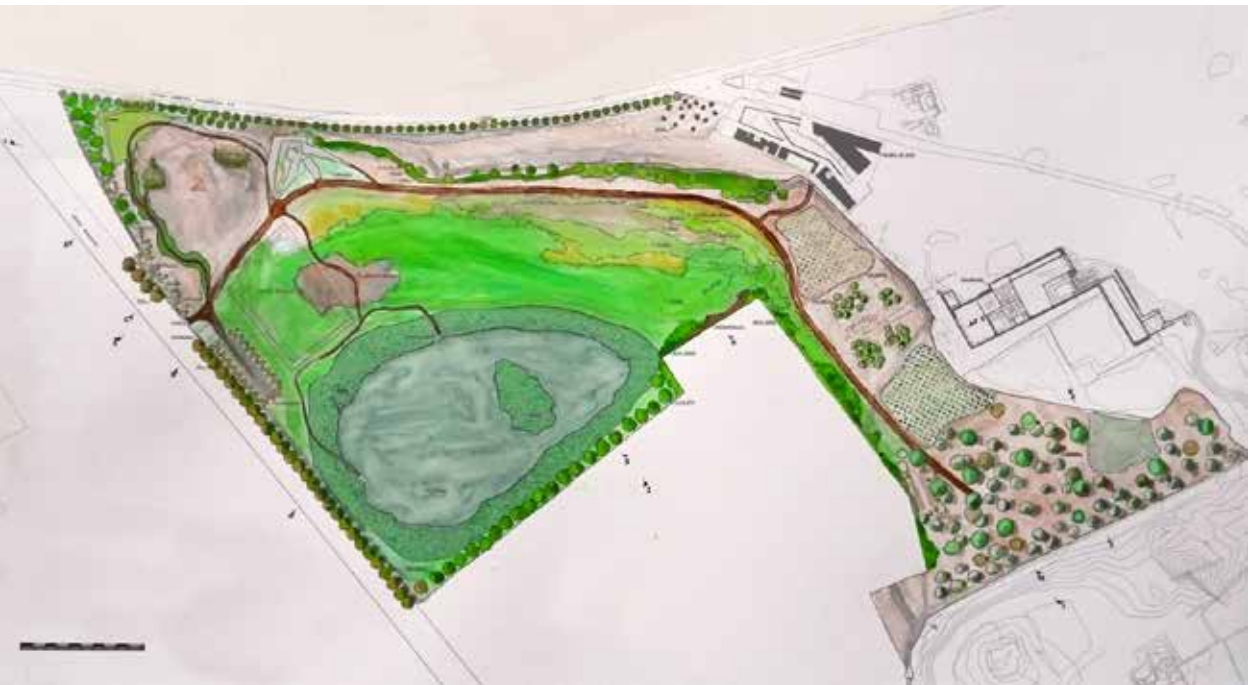
Plano general del proyecto paisajista. Dibujo: Paulo Tubino

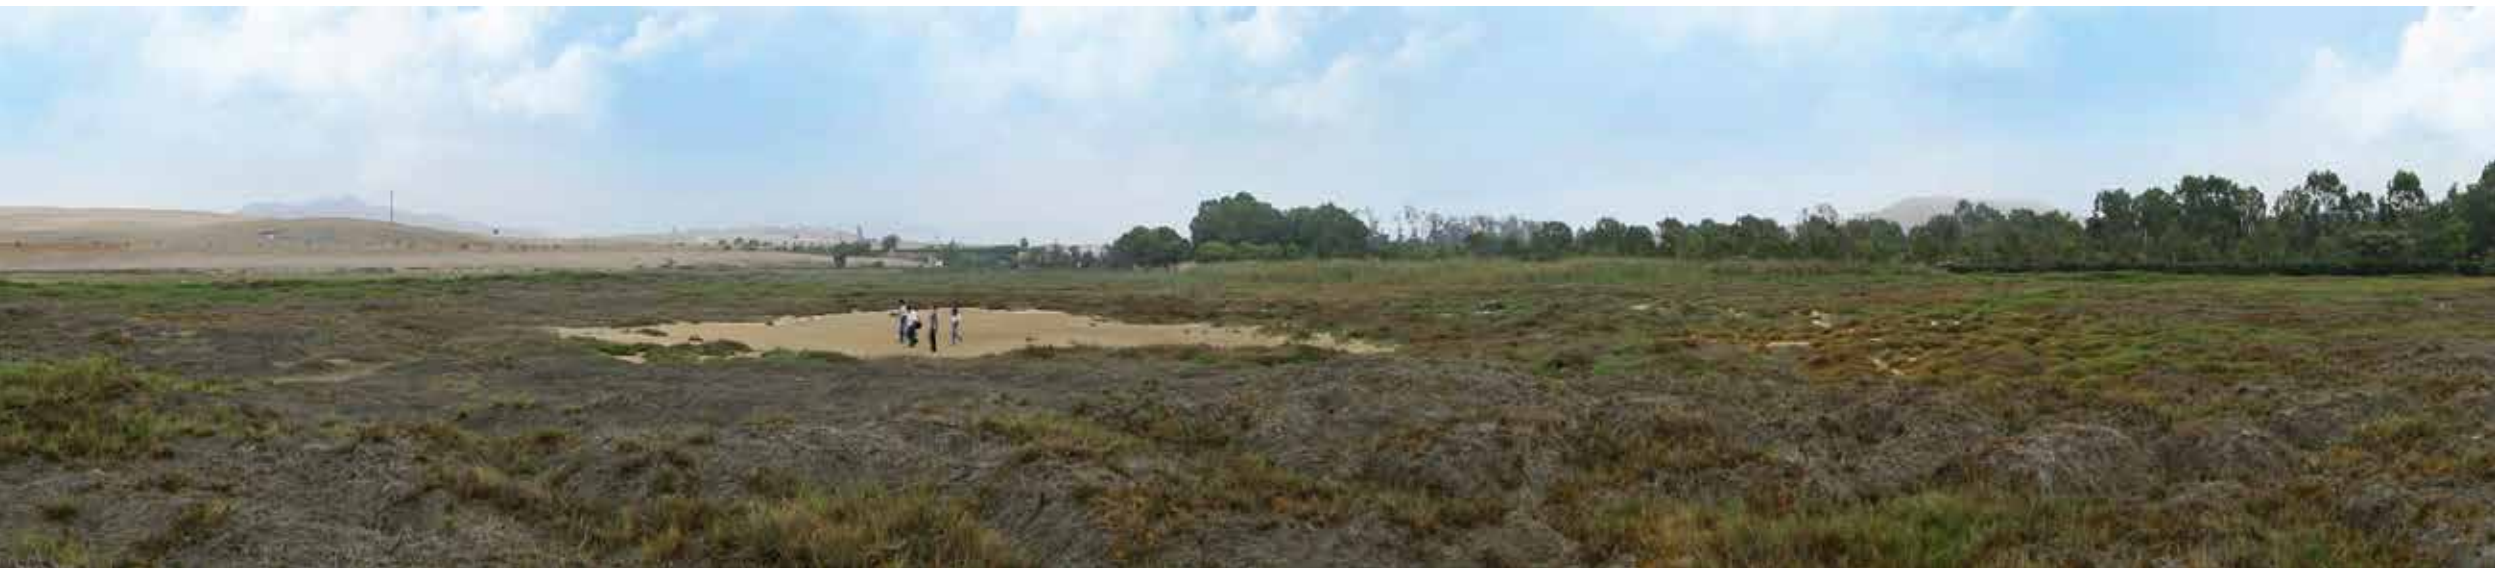
Estado de desecación total en que se encontraba la zona central de la laguna de Urpiwachaq en época de seca (marzo 2011). Foto: José Canziani

- a. El original espejo de agua de la laguna se encontraba desecado, por procesos de colmatación y la reducción del nivel de las aguas subterráneas. Estos procesos tienen como principales causas: el abandono parcial de los sistemas de riego tradicionales en este sector del valle bajo; la progresiva extracción de agua del subsuelo mediante bombeo; los movimientos de terreno y la urbanización de la zona que han reducido progresivamente su extensión original. Sin embargo, aún persistiendo estos factores desfavorables, en el área de humedal que todavía se conserva, el afloramiento de la napa freática en proximidad de la superficie que ocupaba el espejo de agua hace factible el planteamiento de la recuperación y puesta en valor de este ecosistema acuático, mediante

una adecuada excavación y movimiento de tierras que le permitan recuperar su profundidad. Por otra parte, se observó como factor crítico la contaminación de aguas servidas, que aparentemente proviene de predios vecinos.

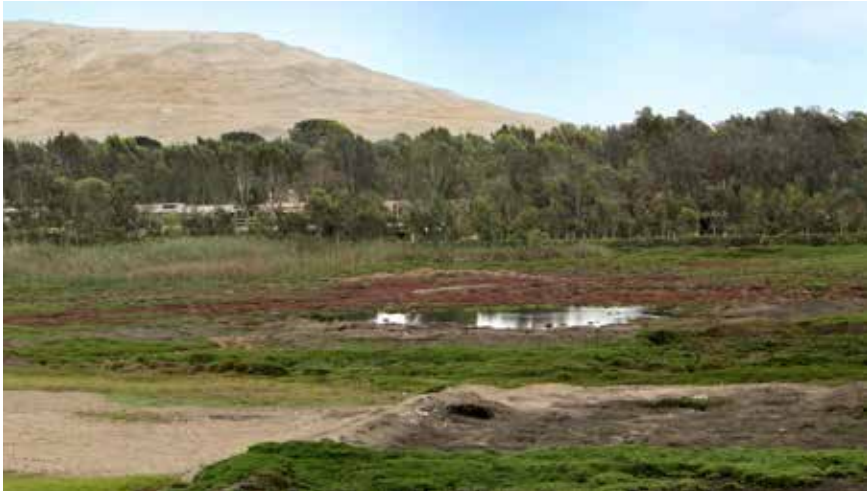
Escaso afloramiento de la laguna Urpiwachaq en época húmeda (setiembre 2011), con acumulación de menos de una decena de centímetros de agua superficial en su parte central. En el borde izquierdo se aprecia la concentración de plantas de junco y totora. Foto: José Canziani

- b. El borde de laguna, principalmente la zona sureste, cuenta con una abundante cobertura de totora (*Thypha domingensis*), junco (*Scirpus americanus*) y otras especies vegetales que demuestran la vitalidad del humedal y un mayor afloramiento de agua en esta zona.

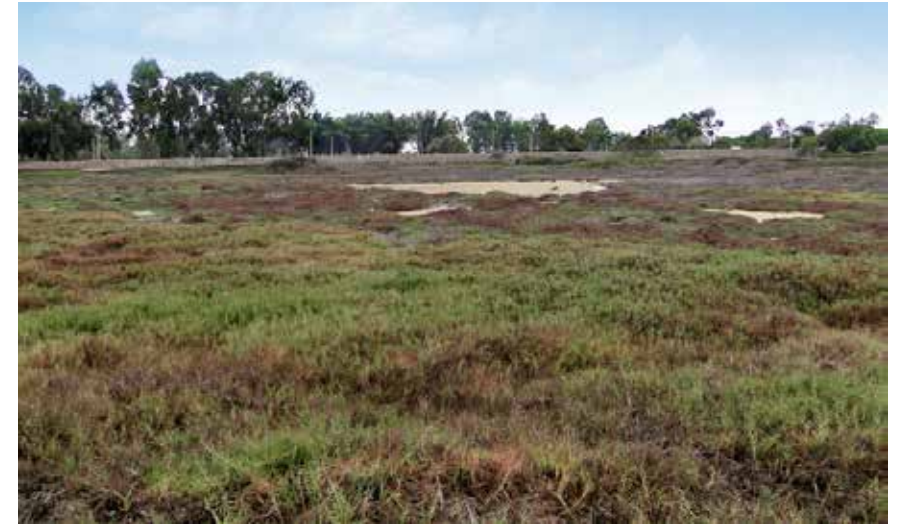
Cobertura y acumulaciones de grama salada (*Distichlis spicata*), en la zona anteriormente desecada de la laguna y en su entorno de borde. Foto: José Canziani

- c. Un contexto de gramadal, relativamente amplio en extensión, se presentaba en todo el borde de la laguna, extendiéndose inclusive a las partes desecadas del antiguo espejo de agua. Este entorno es de relieve irregular y presentaba principalmente una cobertura de grama salada (*Distichlis spicata*), que incrementaba su crecimiento y densidad conforme se acercaba a la zona de mayor profundidad que ocupaba la laguna. En algunas zonas la concentración de la grama era tal que se presentan grandes acumulaciones vegetales, formando colchones de grama seca que a veces superan los dos metros de altura.

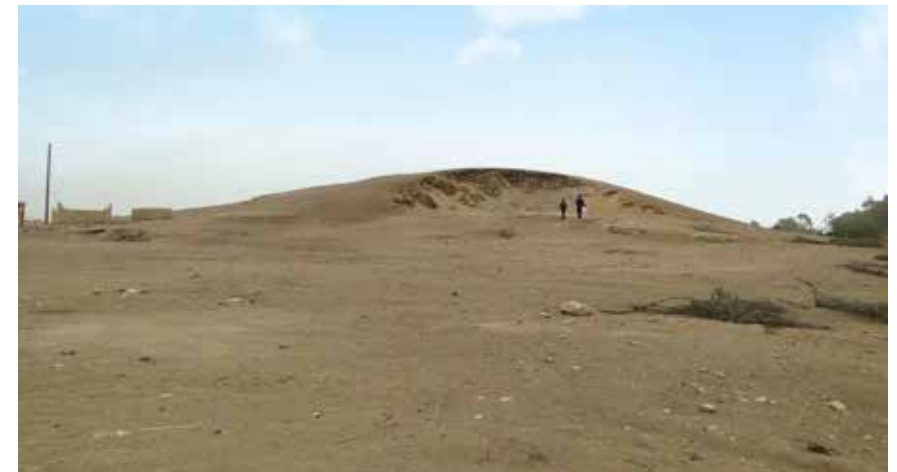
Zonas arenosas y el pequeño cerro con las huellas del corte de la cantera ubicada en su flanco noroeste. Se observa también a la izquierda restos abandonados de edificaciones modernas. Foto: José Canziani

terreno. Estos espacios son áridos y no cuentan con cobertura vegetal. Afectando el carácter natural del cerro, en sus laderas del lado norte y noroeste, se observa las marcadas huellas de dos profundos cortes producidos por canteras modernas, aparentemente realizadas con maquinaria pesada con el propósito de extraer en algún momento bloques de piedra del montículo.
