URPIWACHAQ: gestión y puesta en valor de la laguna

Compiladoras: Denise Pozzi-Escot / Janet Oshiro

GESTIÓN Y PUESTA EN VALOR DE LA LAGUNA URPIWACHAQ

ESTUDIO GEOLÓGICO DE LA LAGUNA URPIWACHAQ

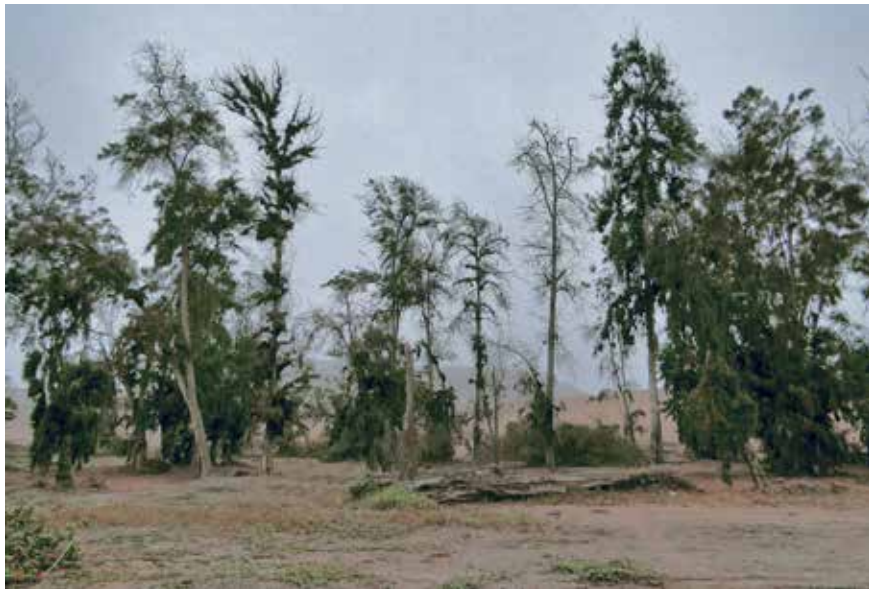
El bosque de casuarinas mostrando una plantación raleada, con árboles enfermos, secos y colapsados. Foto: José Canziani

- e. Al este del lugar se encuentra un bosque de casuarinas (*Casuarina cunninghamiana*). Este bosque, que abarca aproximadamente 3.5 hectáreas de extensión y que aparentemente habría sido sembrado hace unas cuatro o cinco décadas, presenta un conjunto de casuarinas añosas. Los árboles en su mayoría se encuentran en mal estado fitosanitario, con presencia de hongos, pudiendo tratarse de ejemplares que están finalizando su ciclo de vida. La situación de los especímenes se ha visto empeorada al no haberse realizado actividades de mantenimiento ni podas a lo largo de los años, lo que incrementa el riesgo de caída de los árboles, tal como se comprueba con el caso de varios ejemplares que ya han colapsado sobre el terreno.

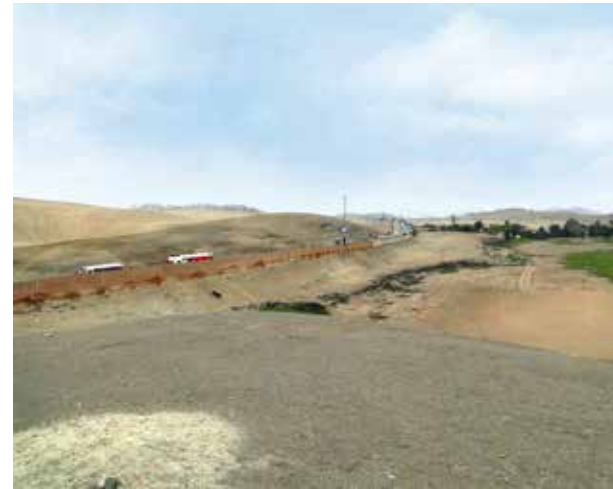
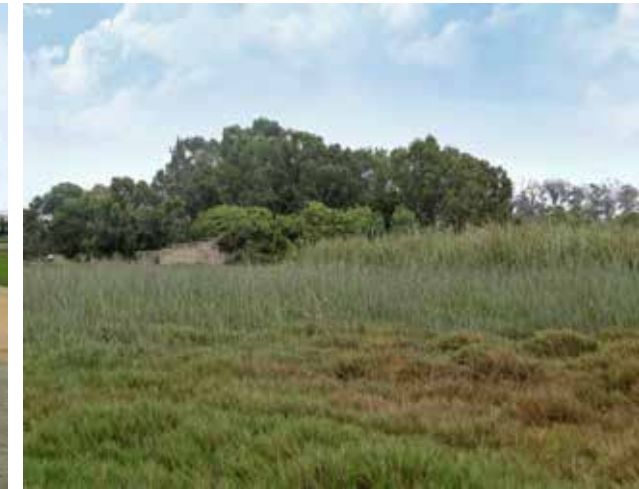
Muros en el lindero con la antigua carretera Panamericana (izquierda) y en el lindero al sureste de la laguna. Foto: José Canziani

- f. En cuanto a los bordes y linderos, el sitio presenta en todo su perímetro zonas con diferente tratamiento. Al noroeste del lugar, un muro de ladrillo define el lindero con la antigua carretera Panamericana y cuenta por la parte externa con una plantación rala de molles serranos y buganvillas. Otro lindero es el que separa el sitio del predio Mamacona, en este caso mediante un muro de tapia y luego de ladrillo. Estos muros a su vez delimitan al oeste y al sur el contorno de la laguna Urpiwachaq. Este lindero hacia el sur está acompañado de un cerco de árboles de eucalipto de gran tamaño.

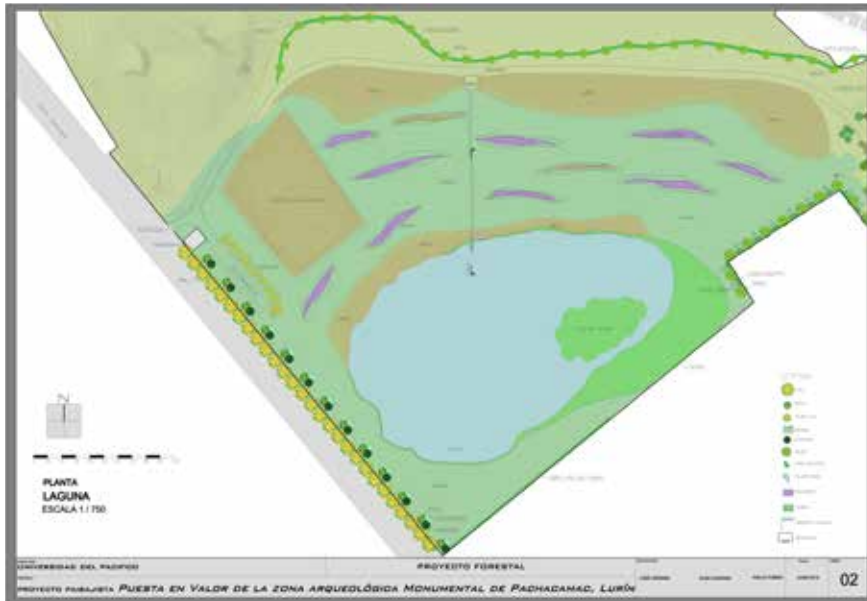
Zona de la laguna y entorno en el Proyecto Paisajista Dibujo: Paulo Tubino

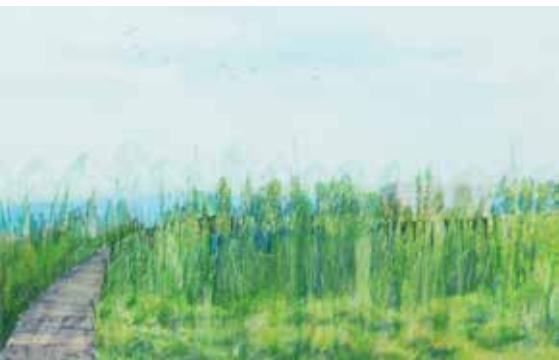
(Izq.) Boceto del recorrido a un mirador de aves inmerso en la vegetación de totora. Dibujo: Paulo Tubino. (Der.) Pato Gargantillo (*Anas bahamensis*), especie frecuente de avistar en la laguna Urpiwachaq. Foto: José Canziani

Conectados con las vías de recorrido del lugar, algunos senderos conducirán al borde de la laguna, donde se instalarán sendos miradores de aves camuflados en la espesura del totoral, al igual que los tramos finales de los senderos en su aproximación al borde de la laguna. Estos miradores permitirán con una relativa proximidad, la discreta observación de la diversidad de aves endémicas y migratorias que habitan o visitan estacionalmente la laguna, tanto por parte de los visitantes en general, como de los observadores aficionados o *bird-watcher*.

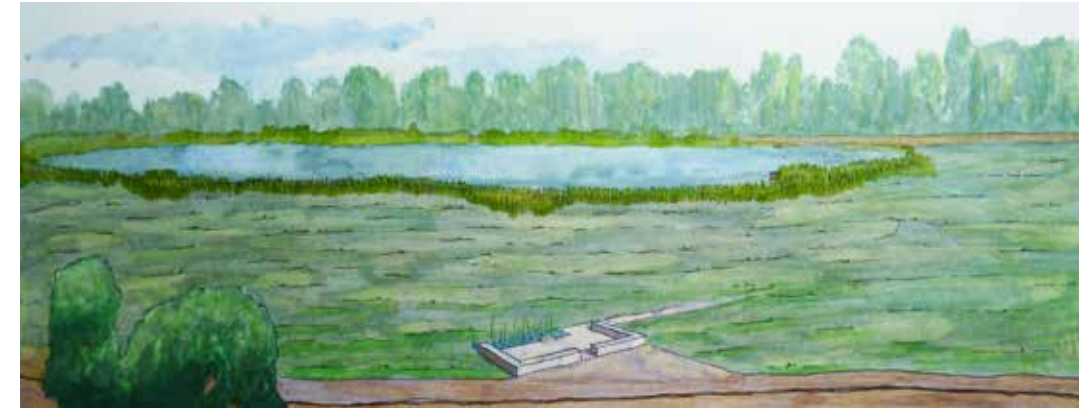
Boceto del wachaque en el acceso a los recorridos hacia los miradores de aves. Dibujo: Paulo Tubino

Como antesala de acceso a los miradores para la observación de aves, se propone la disposición de un pequeño wachaque o estanque de agua, rodeado de poyos de asiento que configuran un recinto abierto al aire libre. Esta estructura estará destinada a congregar a los grupos de visitantes de la laguna, informarles de los valores del lugar y recomendarles seguir las normas establecidas para la visita y, en especial, no generar ruidos o movimientos que puedan ser molestos para las aves que habitan el lugar.

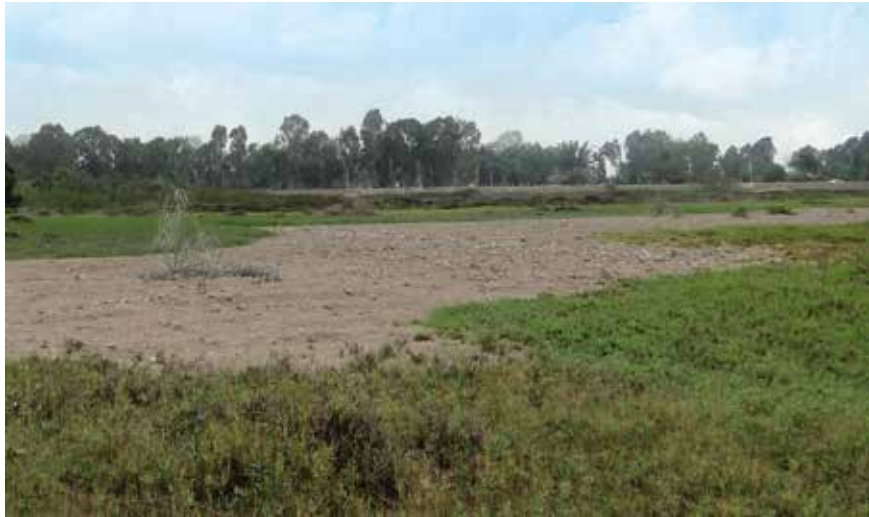
Suelos áridos en el entorno de la laguna Urpiwachaq. Foto: José Canziani

En la periferia del entorno de la laguna, los suelos y promontorios áridos serán mayormente mantenidos en esta condición como parte de la conservación del paisaje natural original, buscando resaltar la laguna y el sitio arqueológico como ejes visuales; así como también con el propósito de valorar el contraste de texturas y tonos que ofrecen estos suelos arenosos o áridos, con la cobertura del gramadal y el humedal de la laguna.

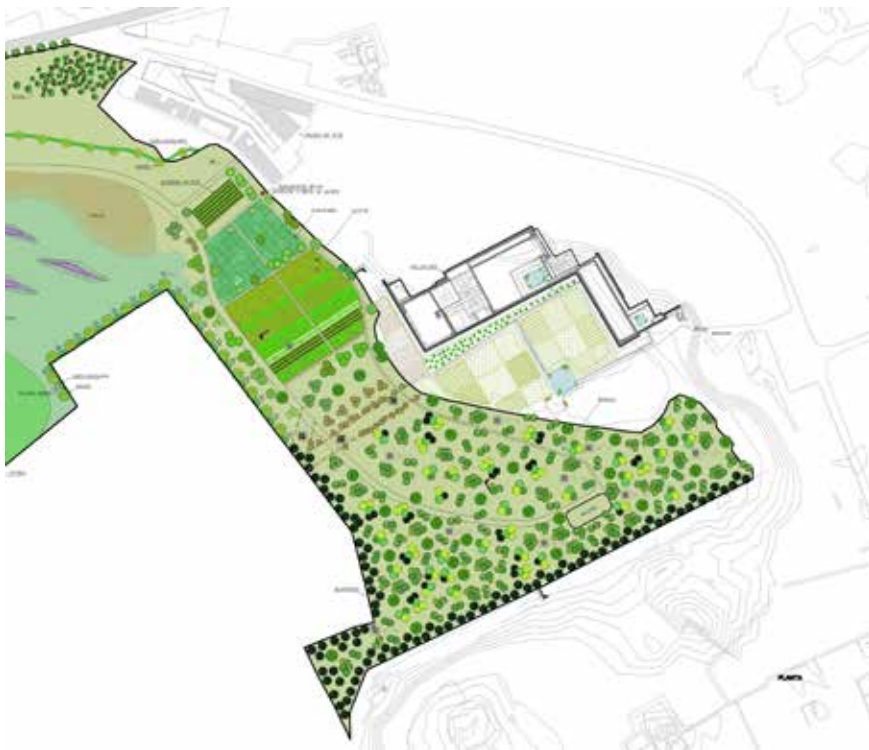
Zona del bosque y entorno en el Proyecto Paisajista. Dibujo: Paulo Tubino

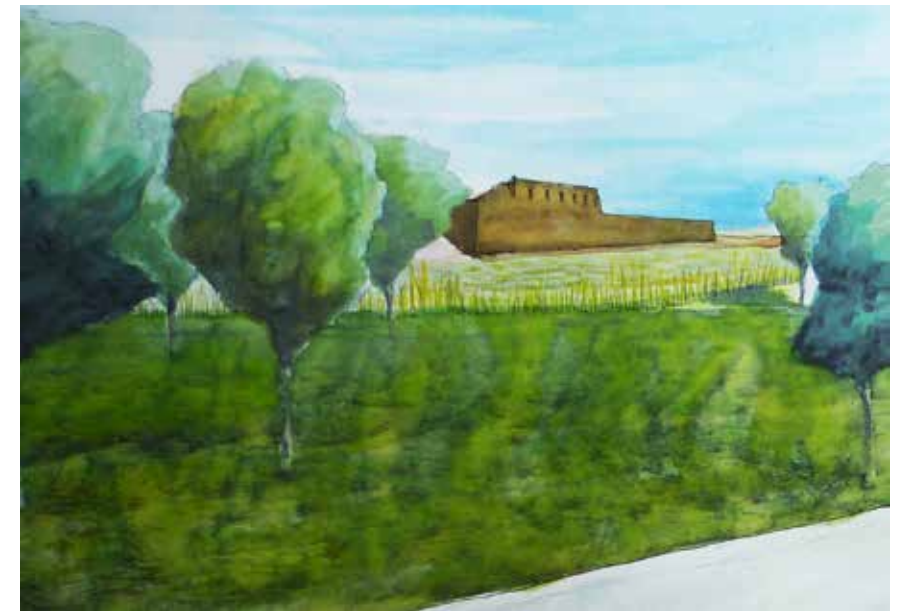
Boceto del huerto botánico con visual sobre el edificio de Las Mamaconas. Dibujo: Paulo Tubino

Desde el sector al sur del bosque limítrofe con el montículo de Urpiwachaq, donde se implantarán las especies de mayor fuste y altura, se pasará a una progresiva y a su vez discontinua disminución de alturas; al mismo tiempo se transitará de las especies forestales a las frutales, cuya implantación se intensificará en el límite norte del bosque, donde cederá paso al desarrollo de las melgas del huerto botánico.

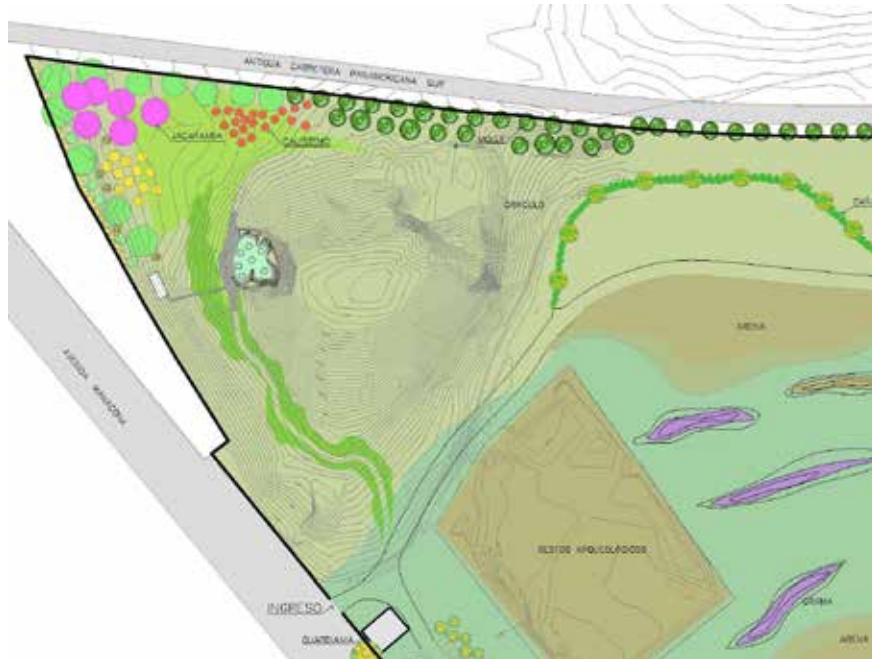
Zona del cerro, canteras y entorno en el Proyecto Paisajista. Dibujo: Paulo Tubino

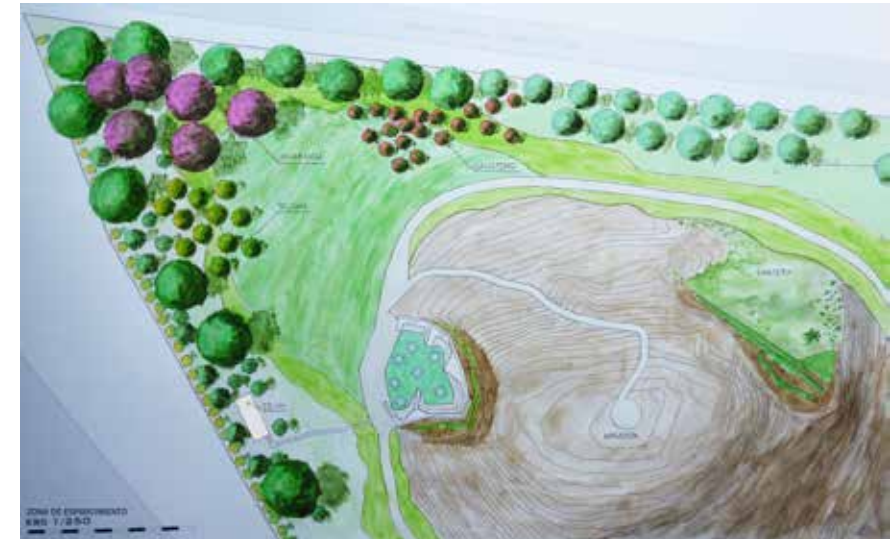
Detalle del tratamiento paisajista de las canteras y la arborización con el claro de bosque. Dibujo: Paulo Tubino

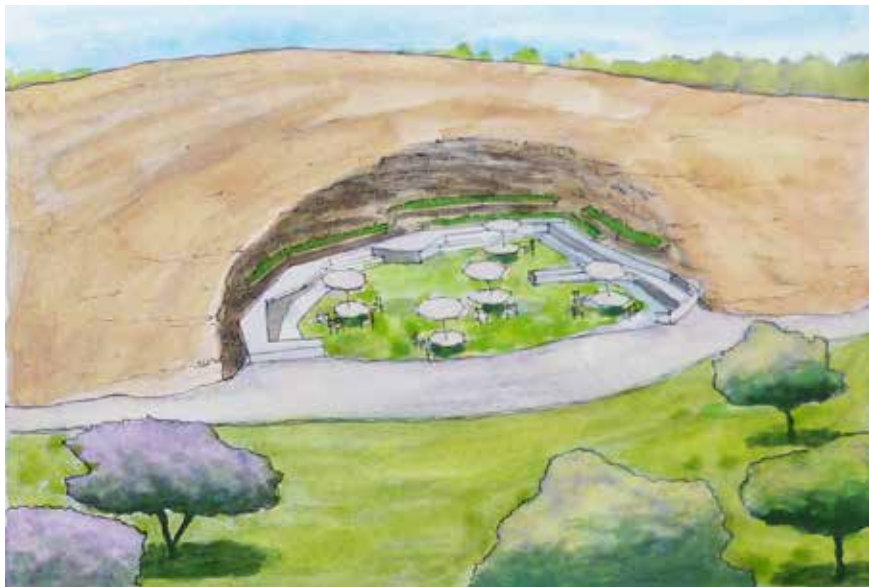
Boceto con detalle del tratamiento paisajista de la cantera al noroeste del cerro.
Dibujo: Paulo Tubino

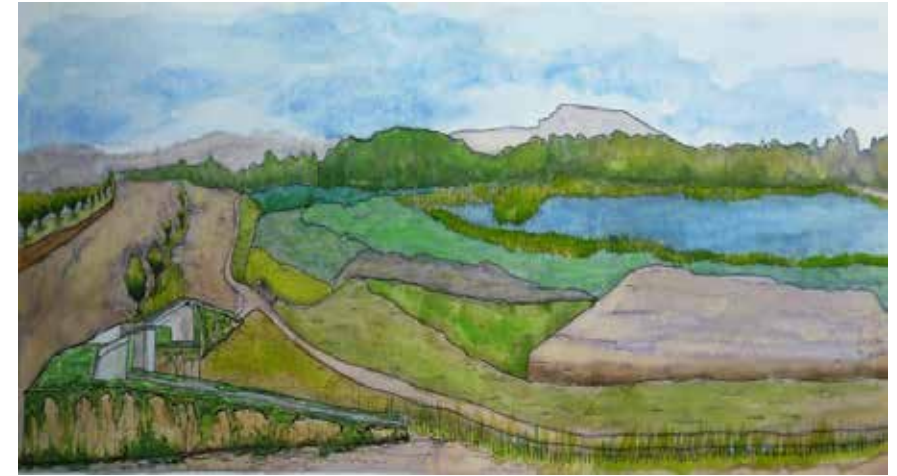
Vista desde el mirador del cerro de la laguna recuperada y sobre la izquierda de la instalación del oráculo académico. Dibujo: Paulo Tubino

Sobre el pie de la ladera noreste del cerro se propone emplazar un edificio de baja escala para uso de la universidad, destinado a servir de área de encuentro y reflexión académica, que denominamos *oráculo académico*. Esta misma

instalación alojará el desarrollo de actividades de capacitación en gestión del patrimonio cultural y natural, que se inscriben en el marco del convenio entre el Ministerio de Cultura y la Universidad del Pacífico. Se estima que esta edificación podría ocupar un área de unos 700 m².
