**INFORME FINAL DEL PROCESO DE RESTAURACION
DEL CONVENTO DE SANTO DOMINGO DEL CUSCO
TEMPLO INCA DEL KORICANCHA. MAYO DE 1975 A DICIEMBRE DE 1982**

**CERRAMIENTO DEL VANO EN LA
FACHADA ESTE DEL CONVENTO
DE SANTO DOMINGO**

CERRAMIENTO DEL VANO DE LA FACHADA DEL 1º CLAUSTRO DEL
CONVENTO DE SANTO DOMINGO HACIA LA CALLE AHUACPINTA

TRATAMIENTO DE LA FACHADA ESTE
DEL CONVENTO DE SANTO DOMINGO - CORICANCHA

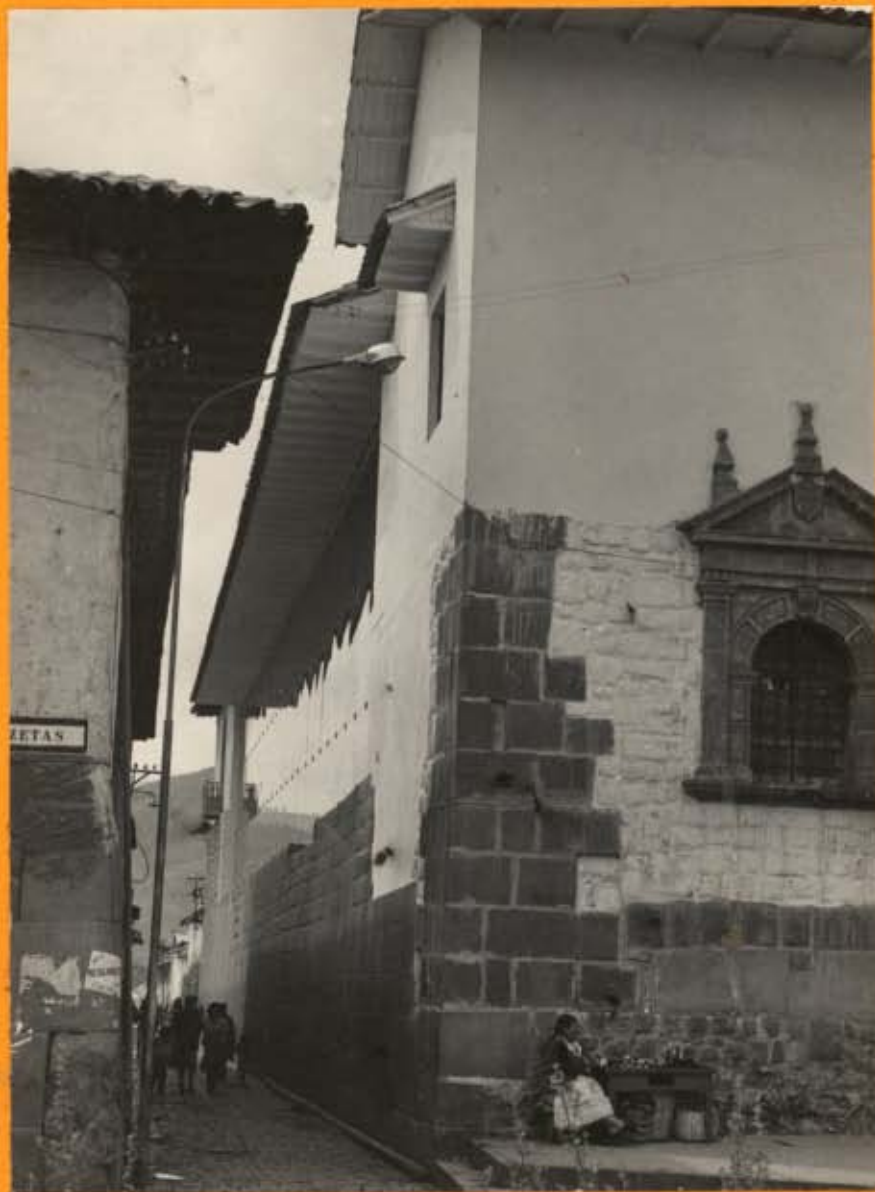
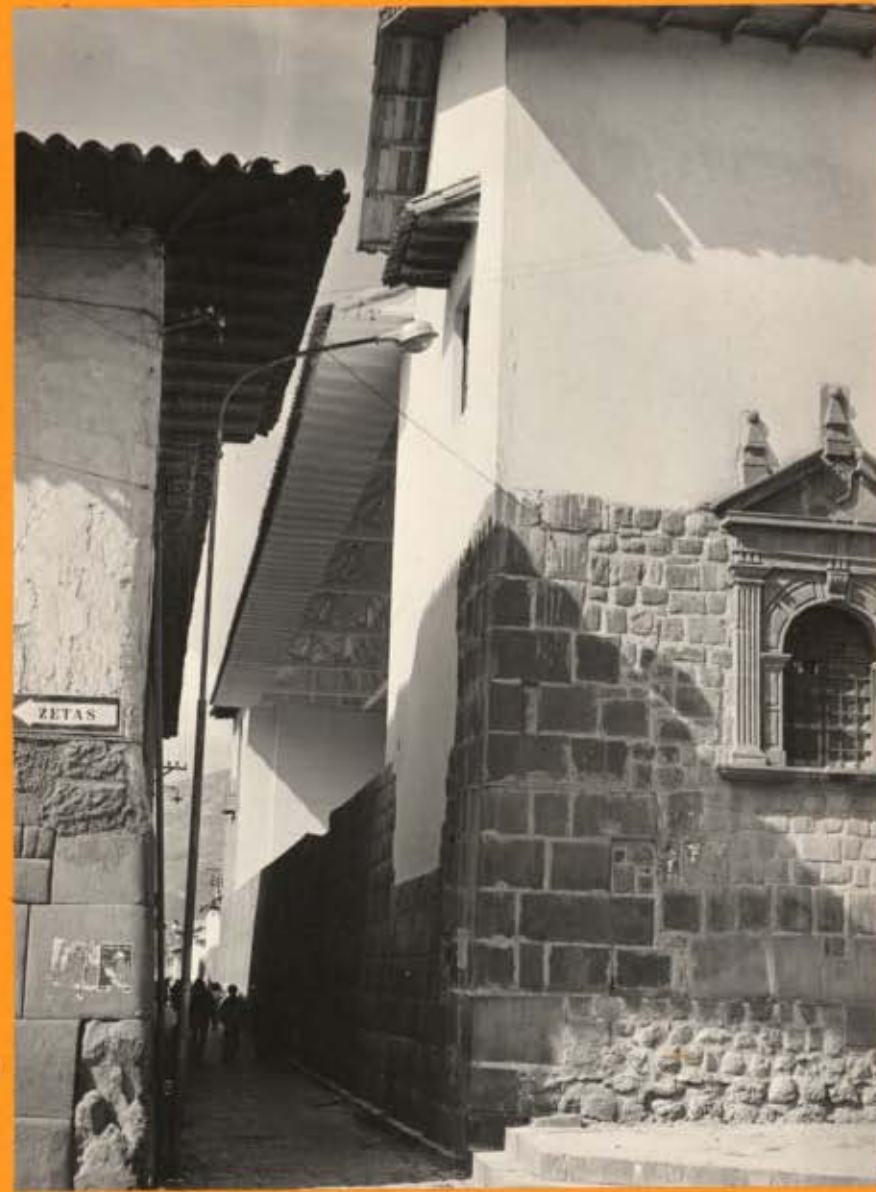
VISTAS DE NORTE A SUR DE LA FACHADA HACIA LA CALLE
AHUACPINTA , ANTES Y DESPUES DE LA COLOCACION DEL
CERRAMIENTO DE VIDRIO

Por otro lado visto desde el interior, por su transferencia no alteraba las proporciones del muro ni los recintos y como se constata en las fotografías su impacto es mínimo desde el punto de vista estético formal.

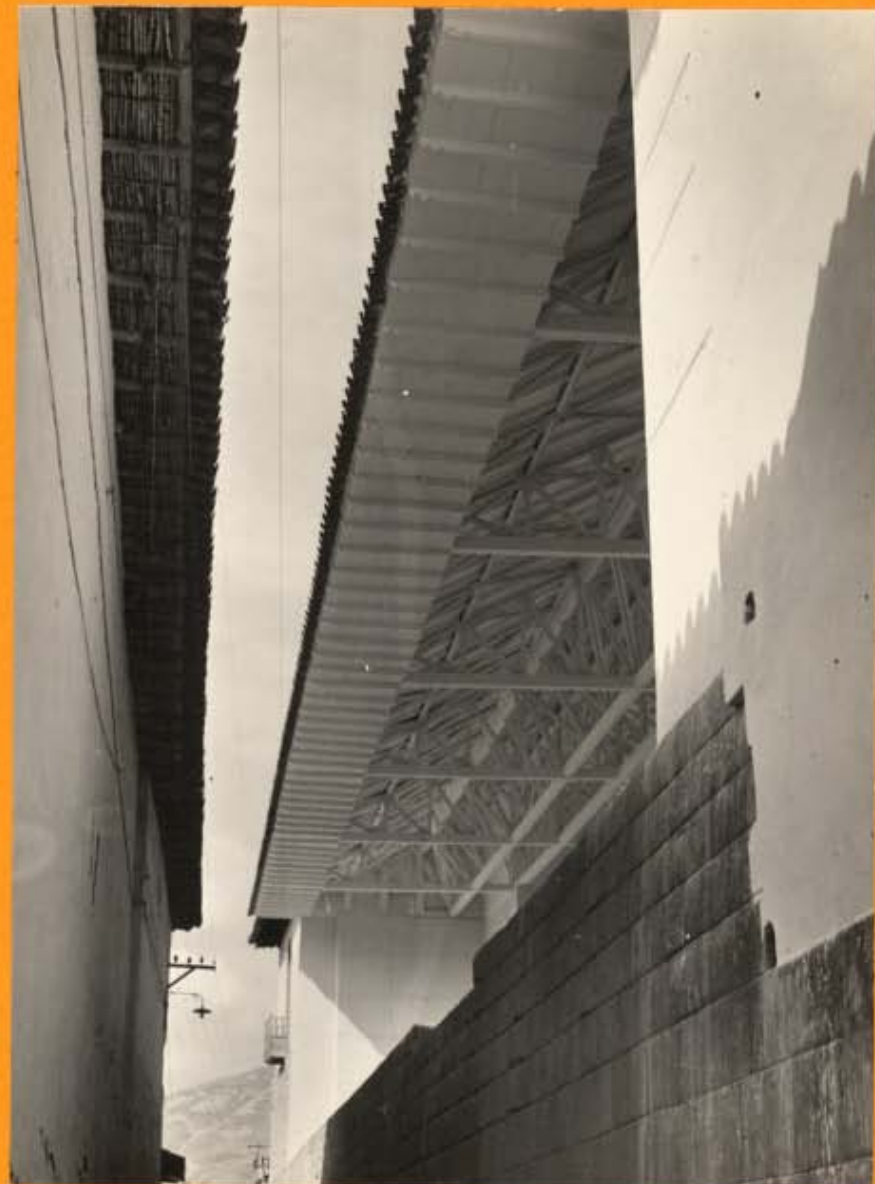
DETALLES DE LA FACHADA ANTES Y DESPUES
DE LA COLOCACION DEL CERRAMIENTO DE VIDRIO

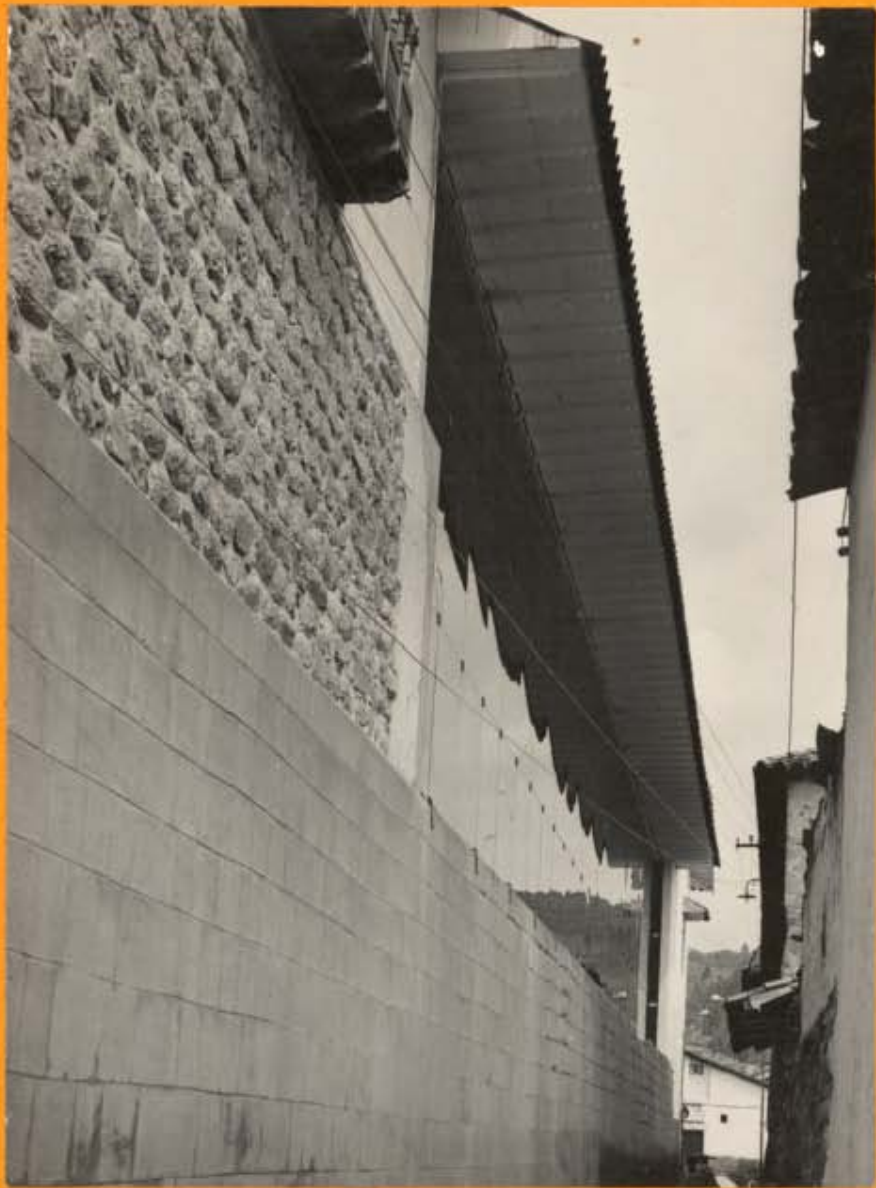
VISTAS DE SUR A NORTE DE LA FACHADA, ANTES
Y DESPUES DE LA COLOCACION DEL CERRAMIENTO

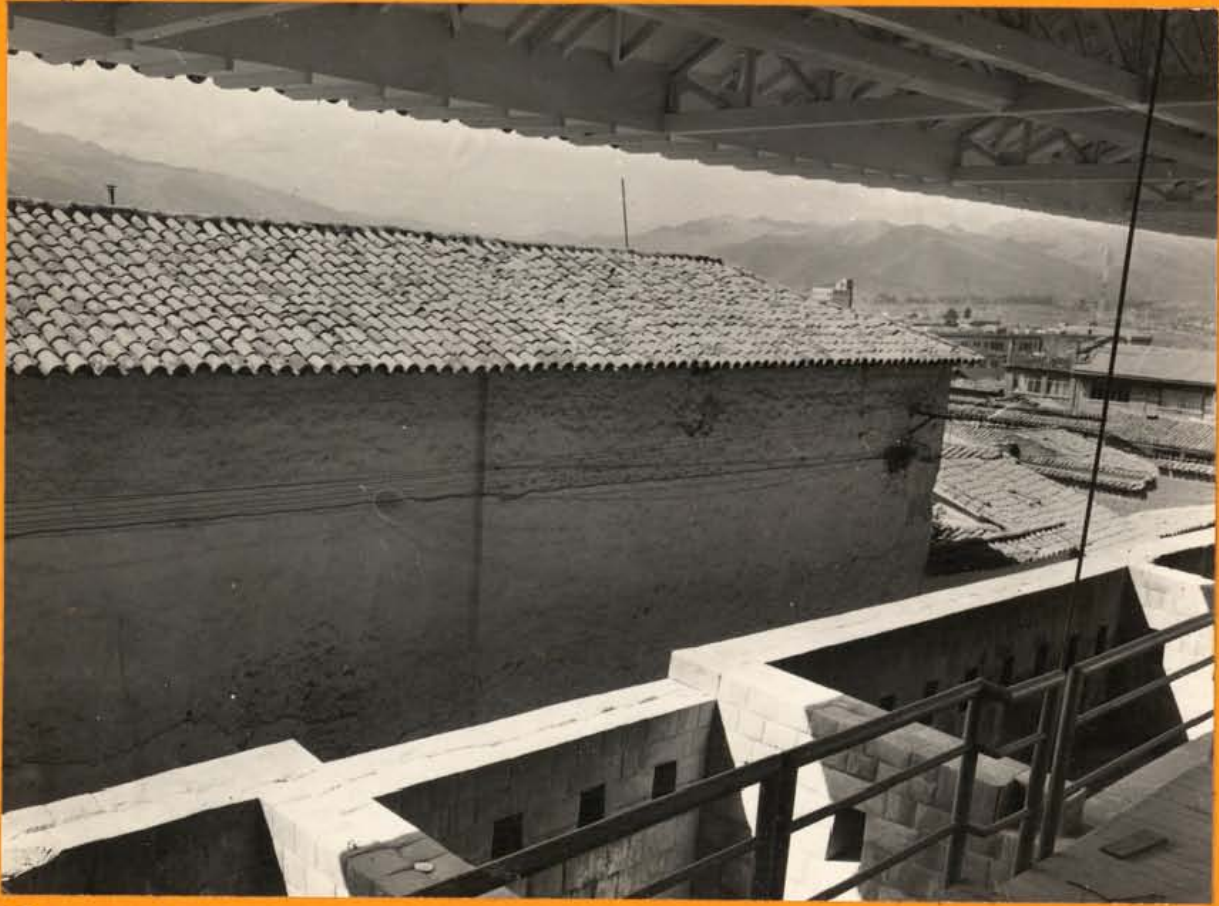
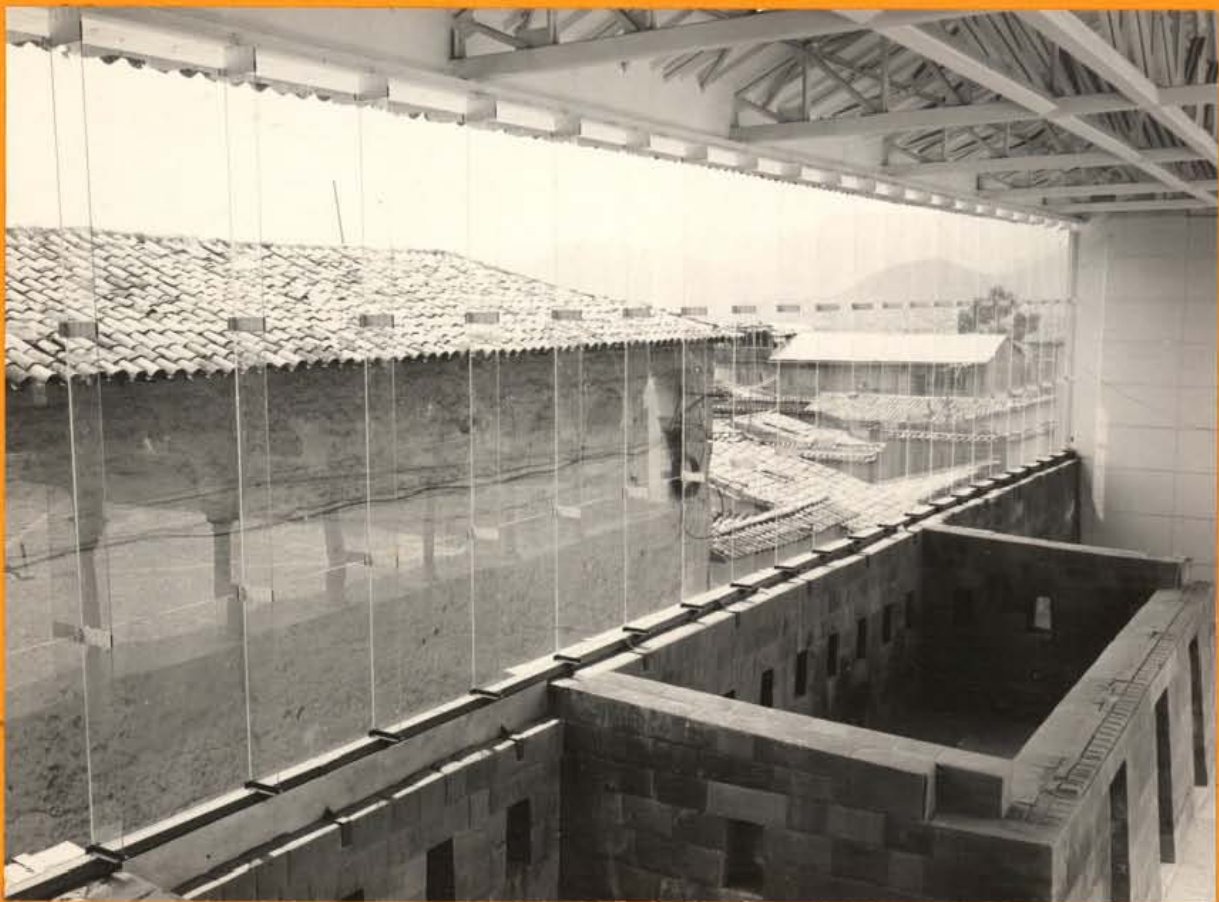
7 VISTAS DESDE EL INTERIOR, ANTES Y DESPUES DE LA COLOCACION DEL CERRAMIENTO DE VIDRIO MOSTRANDO LA ESCASA PERTURBACION EN LA VISION DE LOS MUROS INCAICOS
