EVALUACION DE INMUEBLES DE VALOR  
ARQUITECTONICO DE LA CIUDAD DE ICA

NOVIEMBRE 1977

INSTITUTO NACIONAL DE CULTURA

ASUNTO : Evaluación de Inmuebles de Valor Arqui-  
tectónico de la Ciudad de Ica.

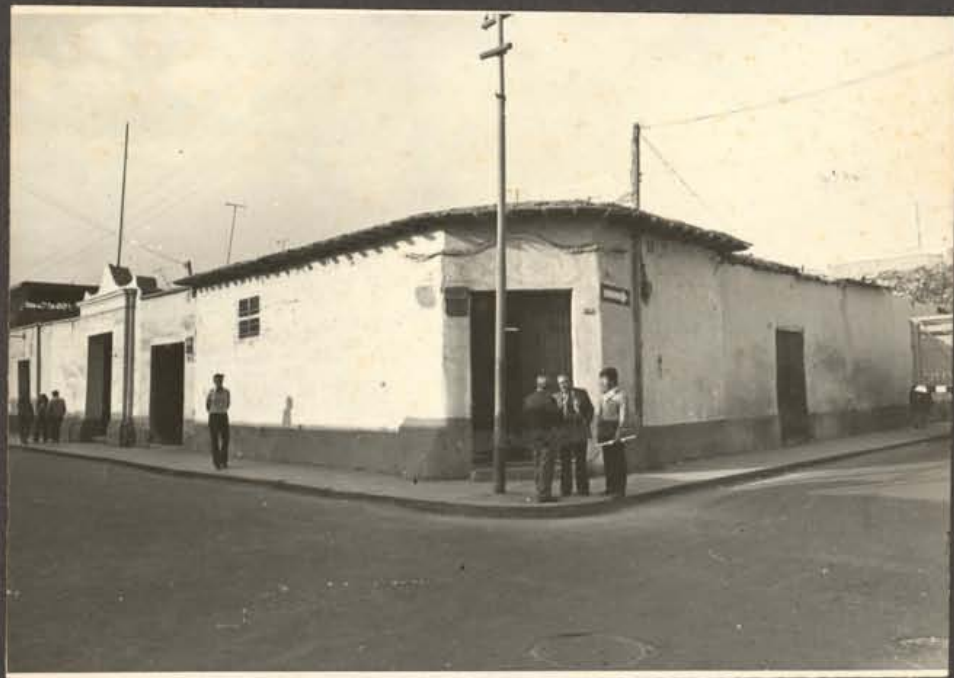
INDEPENDENCIA ESQUINA CALLAO

Casa Colonial, modesto ejemplo de arquitectura doméstica con curioso detalle de cornisa (de ladrillo) en la esquina.

Como tipología, debería conservarse.

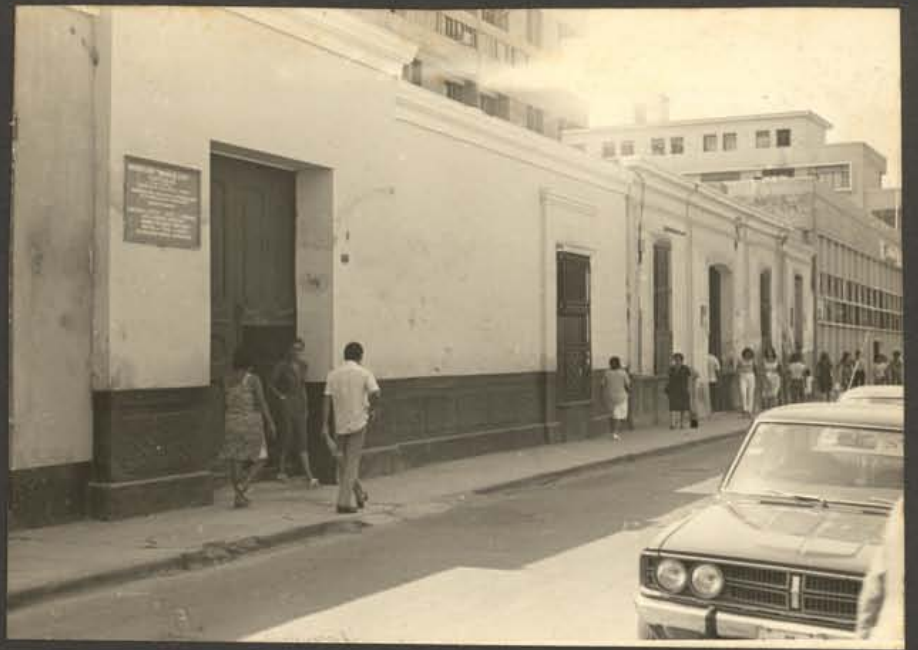
Jr. Callao # 154

Casona Colonial con detalles neoclásicos añadidos el siglo pasado. Fue una antigua sede del Obispado de Ica.

Pese a excelentes rejas, las columnas corintias del primer patio son de fina talla.

Está bien conservada salvo un ligero asentamiento en la esquina del primer patio (anexo al zaguán, lado derecho).

El segundo patio tiene una pequeña pila central de piedra.
