ASUNTO : INSPECCION A IGLESIA EL CARMEN - CHINCHA

Nº Expediente INFORME Nº ² DR.A..

Motivo INSPECCION IGLESIA EL CARMEN - CHINCHA

Dirección PROVINCIA CHINCHA - DISTRITO EL CARMEN

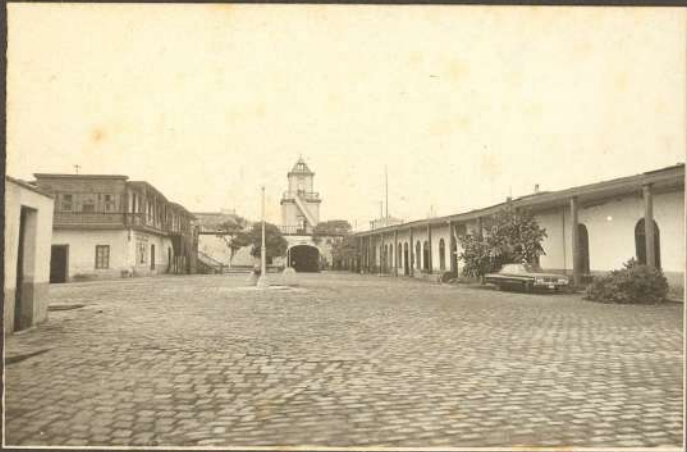
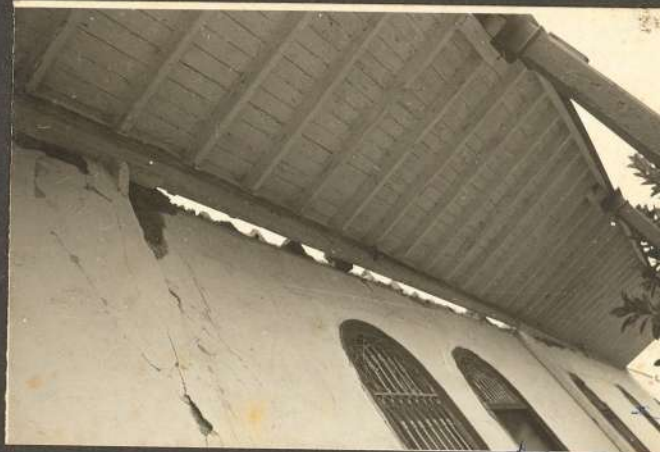
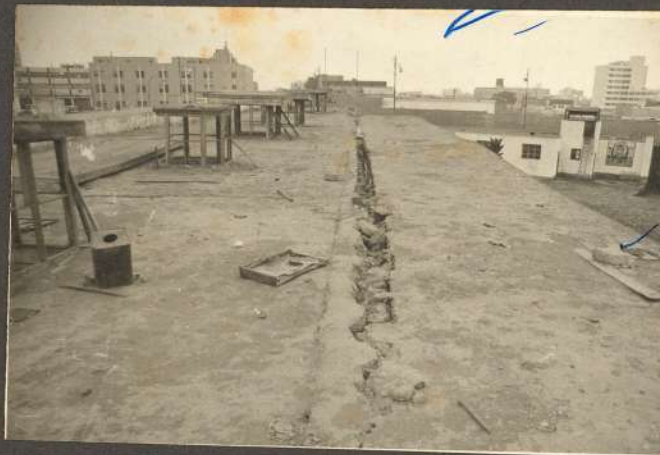
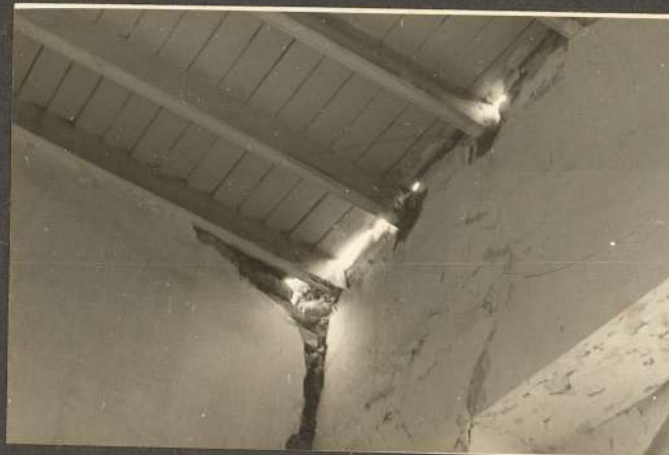
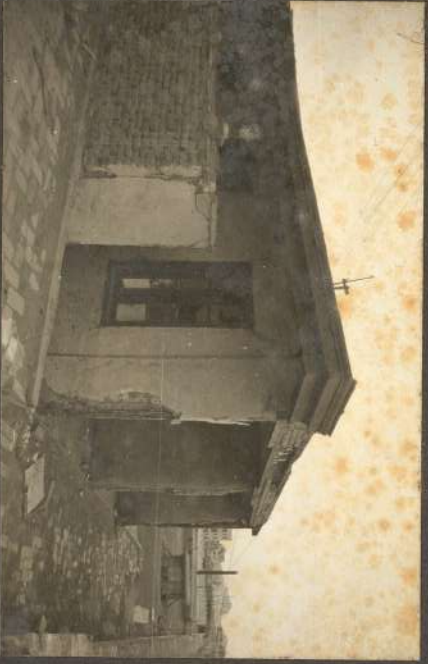
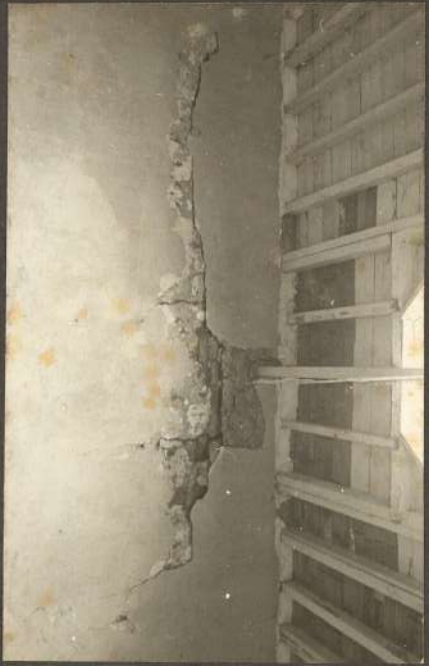
- La fachada en general no presenta mayores daños, excepto una de las torres.
- La cúpula que corona la torre (del lado izquierdo) ha sufrido desplome.
- La torre misma en su estructura presenta grietas.
- La torre del lado derecho solo presenta desprendimiento del empaste de yeso.
