INSTITUTO NACIONAL DE CULTURA  
DEPARTAMENTAL APURIMAC

ASUNTO : Entrega de tres informes sobre bie-  
nes Monumentales Históricos.-La Ca-  
sona de Patibamba-Illanya-Pachachaca.

LUGAR : La Casona de Patibamba (Abancay).

LUGAR : La Casona de Yllanga.(Abancay).

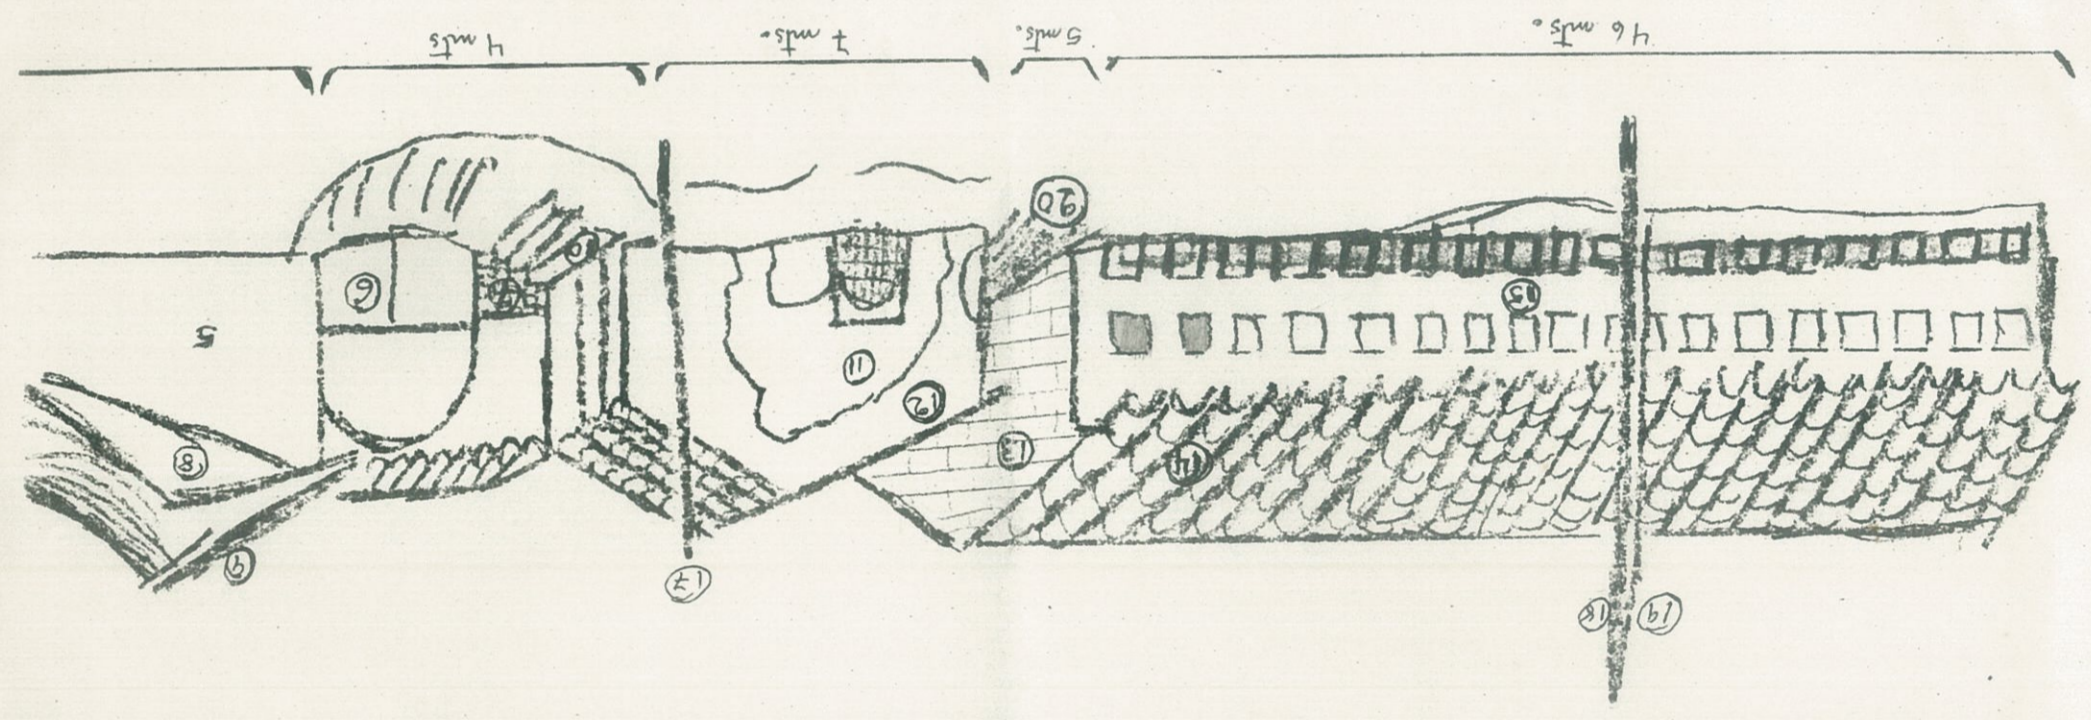
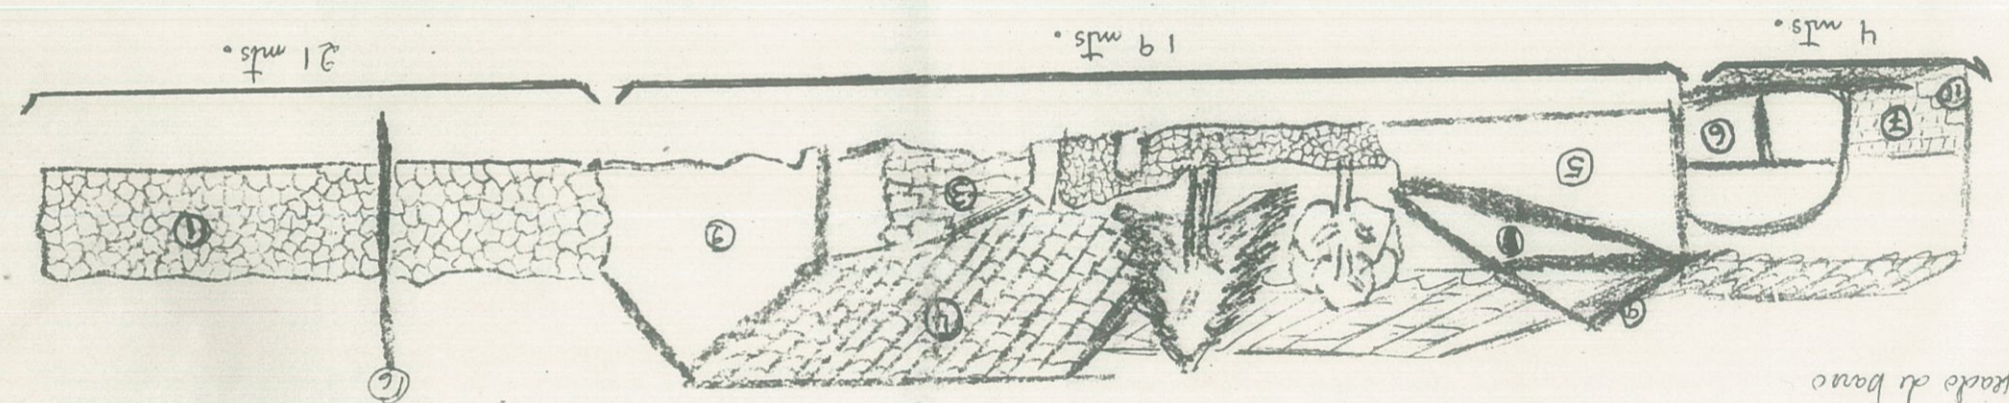
EXTERIOR, DE LA EX-CASONA DE PATIGAMBAR.

Descripción de la Casona de Patibamba.-Es exteriormente ,en la actualidad un área extensa ( ver fig.)Dentro esta dividido en tres pisos que semejan plataformas:

- 16 - Pared altillo.
- 17 - Pared altillo.
- 18 - Pared altillo.
- 19 - Pared altillo.
- 20 - Pasaje de ingreso entre los dos claustros de construcciones.

- 11 - Adarve
- 12 - Yaso
- 13 - Fachillos de cemento
- 14 - Tapan
- 15 - Tapa en estructura moderna, son los muros peraltados.

- 6 - Puerta de lata.
- 7 - Fachillos ornamentales
- 8 - Calamena
- 9 - Tapan
- 10 - Bocanara

- 1 - Pichas
- 2 - Tapanado de tierra.
- 3 - Pichas grandes
- 4 - Tapan.
- 5 - Tapanado de banco

Sugerencias.- Después de haber apreciado la precaria situación en el cual se hallan los tres pisos de la Casona de Pa-  
tibamba, opino:

Que para dichos efectos son i serán necesarios Ins-  
pectorias Periódicas, realizado a cargo personal del Instituto Nacional de Cultura, a efecto de determinar la presencia física, uso, conservación de dicho bien. Es obligatoriedad obtener para la ejecución de res-  
tauración de dicho inmueble, personal especializado encargado de dicha clase de trabajo, ya que si en es-  
tos momentos no se canalizan ninguna asistencia espe-  
cializada, veremos la extinción ya que va extendiendo se construcciones modernas como actualmente se puede apreciar, que para construir los Pabellones modernos desaparece las construcciones antiguas que se hallan cerca de ella.

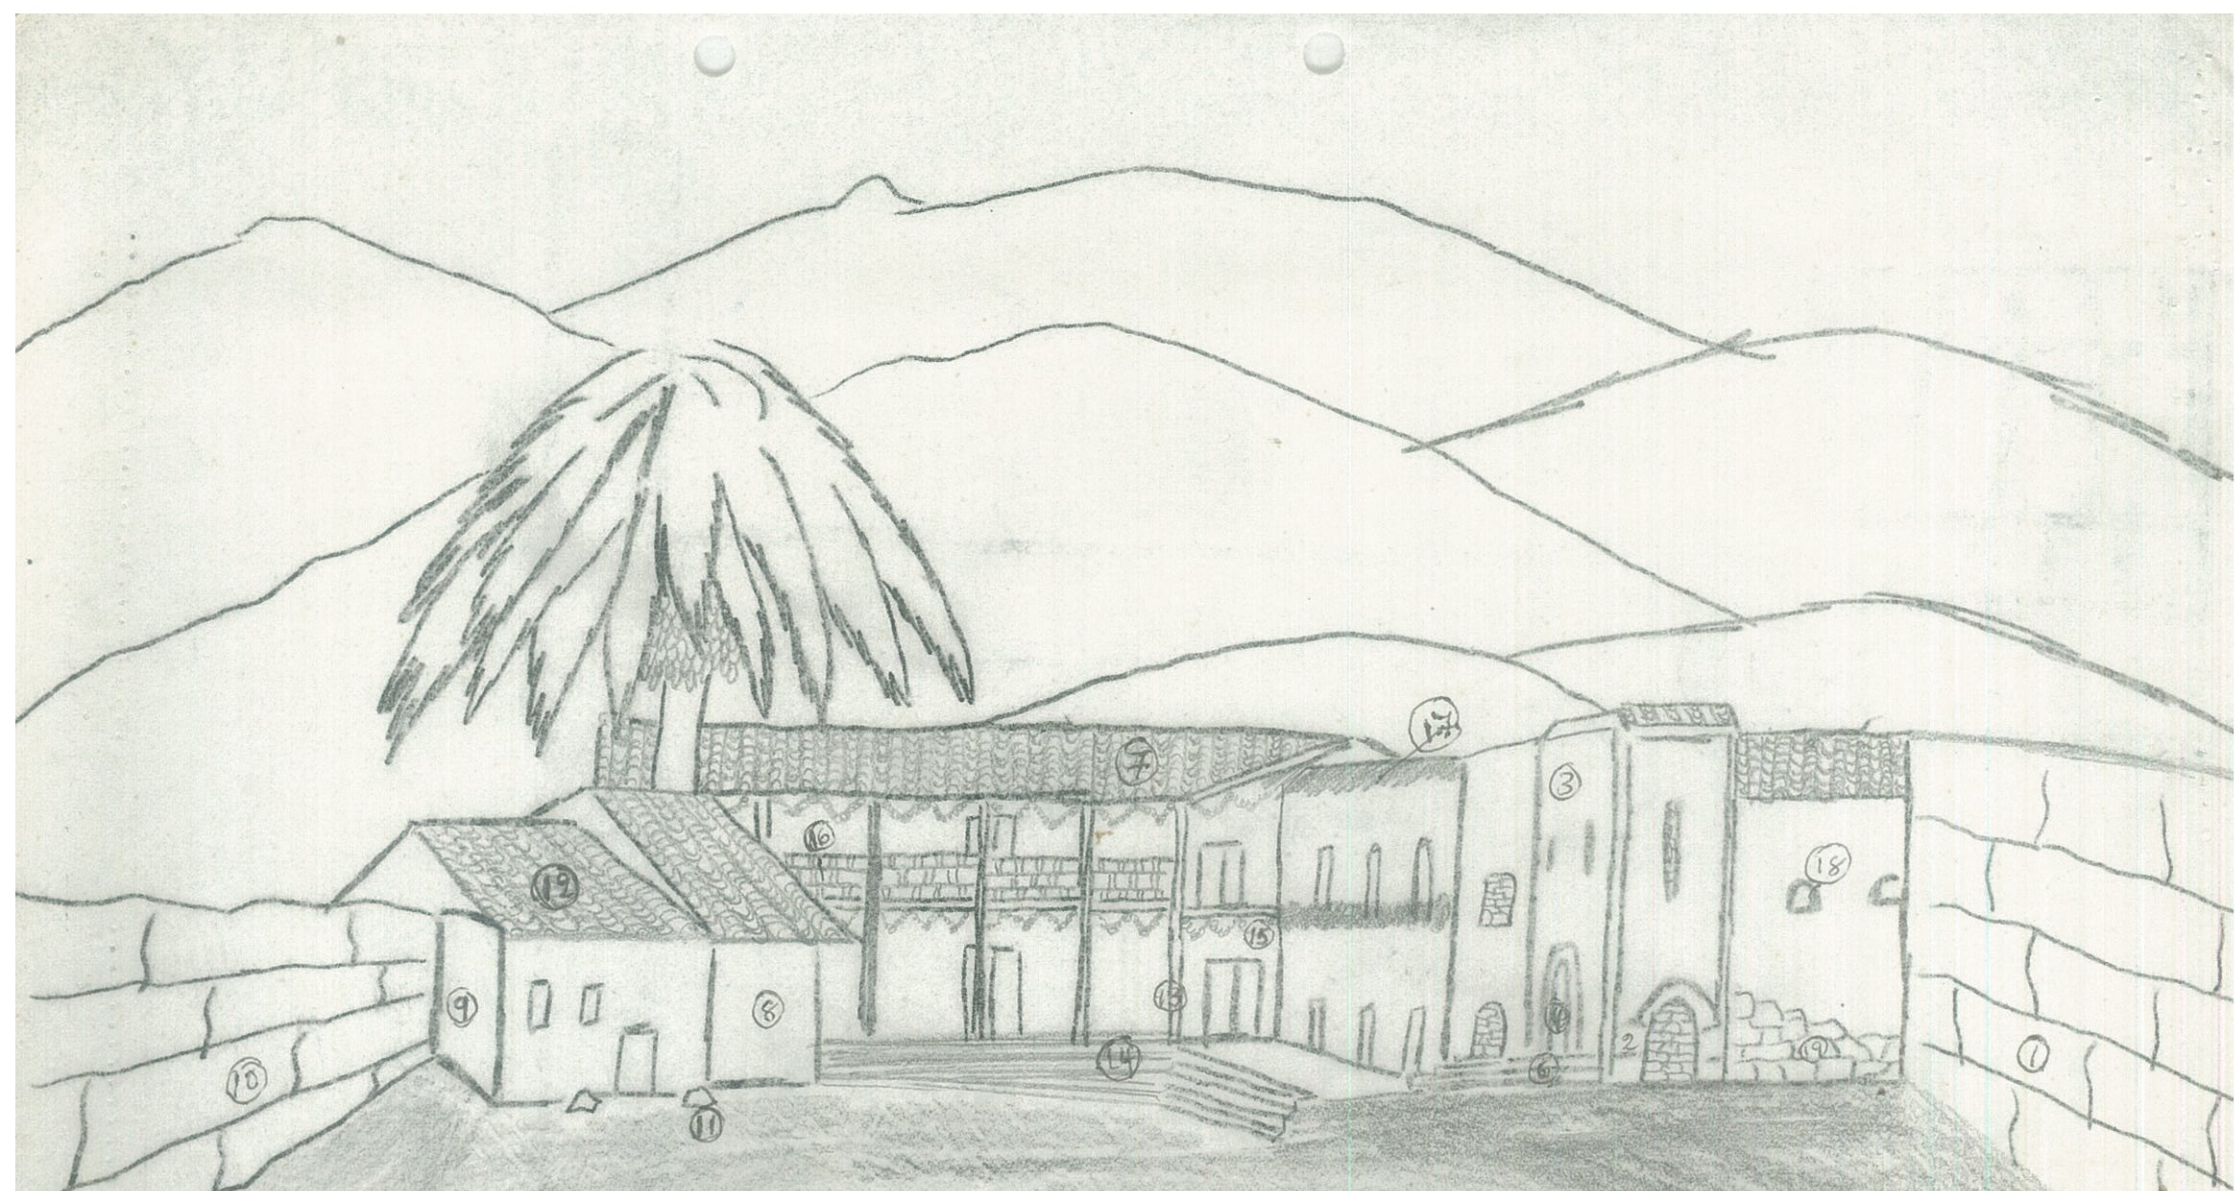
EXTERIOR-DE-LA-CASONA-DE-YLLANYA.

1-ADOVON.

2-REVESTIDO-DE-CEMENTO.

3-CAPILLA.

4-PUERTA-DE-LA-CAPILLA.

5-PASADIZO.

6-TRES ESCALERAS-SOBRE-EL PASADIZO-PARA-ENTRAR-EN-LA CAPILLA.

7-TECHO-DE-TEJAS.

8-CASA DE ADOVE.

9-PARED DE ADOVE.

10-ADOVONES DE SOXIDOL.

11-PIEDRA COMO POLLO.

12-TECHO DE TEJAS

13-COLUMNAS DE MADERA.

14-ESCALERAS.

15-ADORNOS PINTADOS EN LA PARED

16-BALCON.

17-DERRUÍDO-CIMIENTO-DE-TECHO.

ERRUIDO  
CANAL DE AGUA SOBRE MURO DE PIEDRA  
TRES METROS DE ALTO

Sugerencias.- Si de tratar de conservar bienes Monumentales Históricos se trata, es imprescindible que se le preste apoyo urgente a la Casona Yllanga, por el estilo que señala ese momento histórico, que pertenece el haber existido una época marcada en Apurímac.

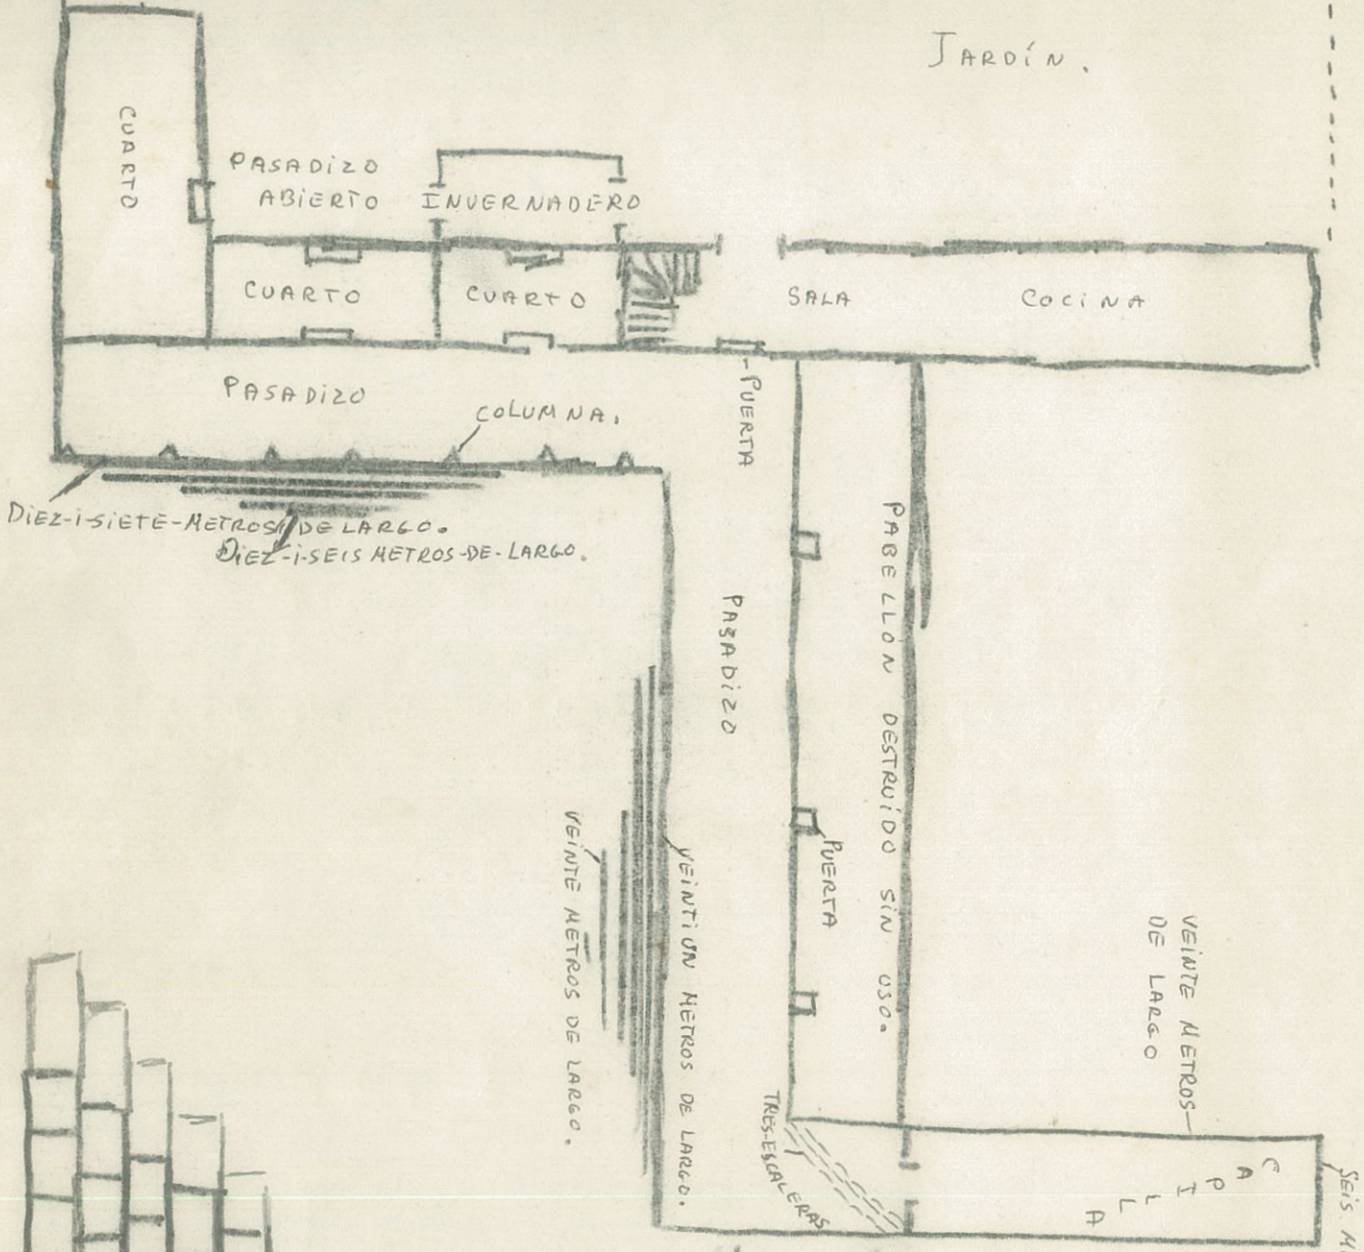
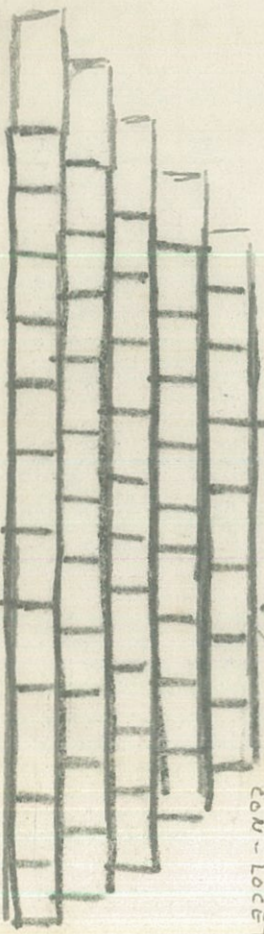
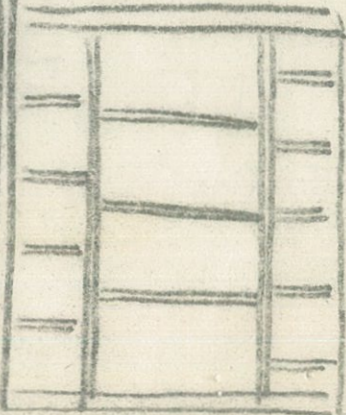
BOSQUEJO DE YLLANYA

ESCALERA SEIS-PELDAÑOS CON LOCETRAS.

COLUMNA DE MADERA.

ORNAMENTO DE MADERA

BALCON DELICADAMENTE FORMADO

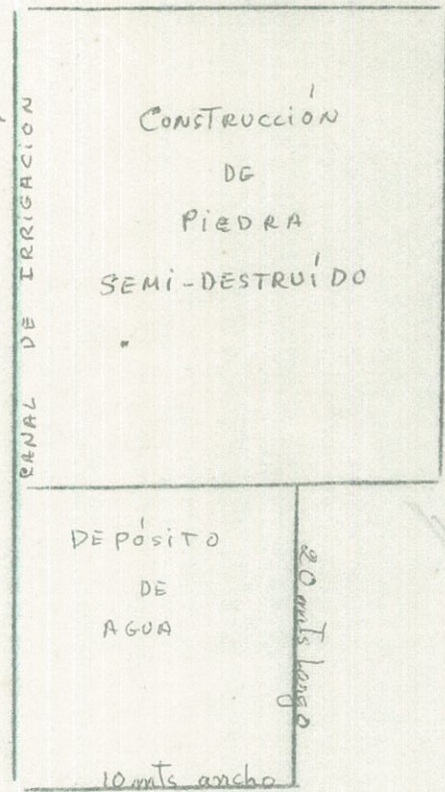
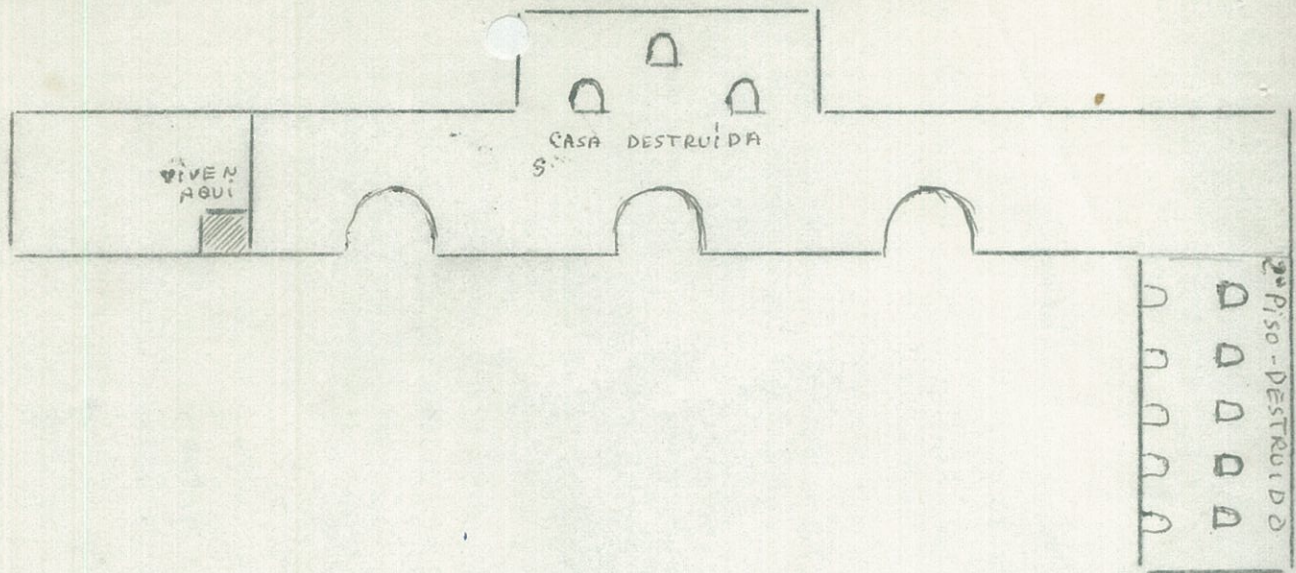
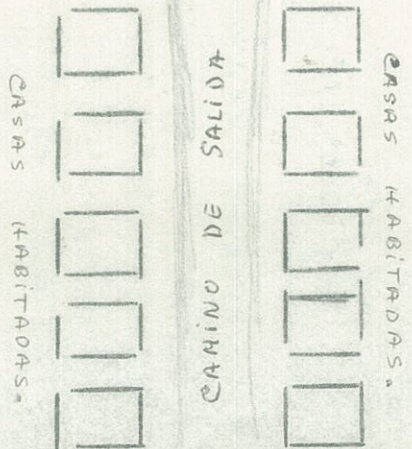
EXTERIOR DE LA CASONA DE PACHACHACA.

Descripción de la Casona.- Se encuentra fuera de carretera, aunque pasa cerca, su entrada es realizada a través de un puente luego sigue un camino a los costados se hallan las casas de lo que se supone fueron de sus empleados luego existe un campo espacio que divide la casa señorial de sus empleados; como la casona de Patibamba esta dividida en dos terrazas, las cuales en la primera plana casi a la entrada se encuentran casas sencillas pero con puertas al interior i es donde funciona el Colegio primario. a los costados i al frente se halla lo que fue la casa pero en un estado deteriorado ya que hasta pasa una pequeña asequia dentro de ella. También se aprecia hasta ahora un depósito de agua que parece una piscina de gran dimensión más o menos 20 x 10 mts. i de profundidad de 3 a 4 mts. le continua una construcción de piedra con cal, es la mas bella construcción que se puede apreciar i que el tiempo no ha destruido donde se halla en la parte alta el canal de riego.

Luego se tiene que establecer el momento que aparece un dueño i este hace venta de ese inmueble hasta llegar a manos de Dn. Rufino Torres i esposa Doña Maria Visitación Araoz i del Dr. Dn Juan José Araoz i, estos venden en 1881 al Dr. Lázaro Letona. Se podría restaurar i aprovechar ese riachuelo para cria de truchas i sería un hotel restaurante tipo INGENIO que existe en el Departamento de Junín
