## PROYECTO :

## 2.0 JUSTIFICACIONES.

**Ambiente Urbano Monumental:**

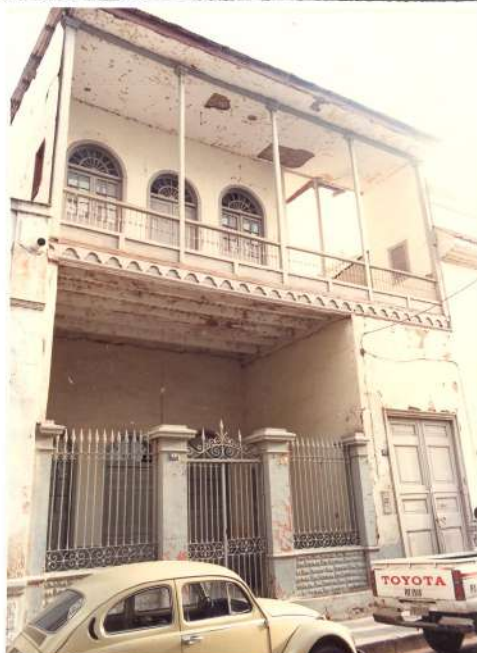
Nº: 093

LOCALIZACION	
Departamento : PIURA	Comunidad :
Provincia : PIURA	Barrio :
Distrito : PIURA	Calle Apurimac No 431 - 437
IDENTIFICACION	
Propiedad : Estatal <input type="checkbox"/> Municipal <input type="checkbox"/> Religiosa <input type="checkbox"/> Privada <input checked="" type="checkbox"/> Otro <input type="checkbox"/>	
Nombre del Propietario Leigh Rodríguez Jorge Eduardo	
Tipo de Arquitectura Civil <input checked="" type="checkbox"/> Religiosa <input type="checkbox"/> Militar <input type="checkbox"/>	
Uso original : Uso actual: vivienda	
Epoca probable de construcción: XVI <input type="checkbox"/> XVII <input type="checkbox"/> XVIII <input type="checkbox"/> XIX <input type="checkbox"/> XX <input checked="" type="checkbox"/>	
SISTEMA CONSTRUCTIVO :	MATERIALES :
	adobe - quincha - madera
ESTADO DE CONSERVACION :	
con problemas de construcción	
ESQUEMA GRAFICO RELEVANTE	REGISTRO FOTOGRAFICO

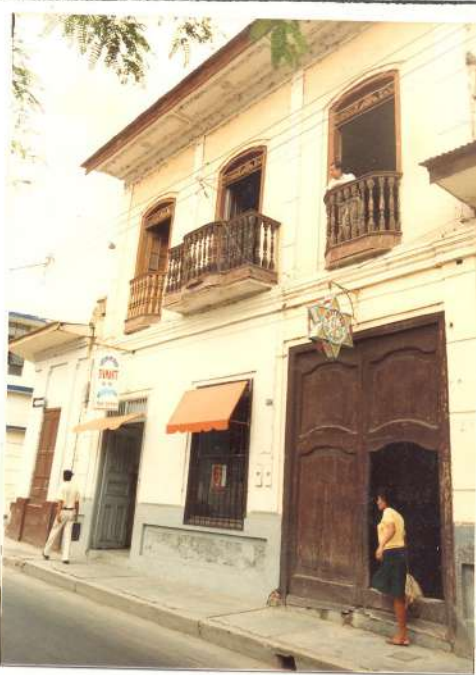
OBSERVACIONES: La primera planta data del siglo XVIII, por su porton recoco simple. La segunda planta debe haber sido levantada alrededor de 1920.	
REGISTRO:	FECHA :
REVISO :	FECHA :

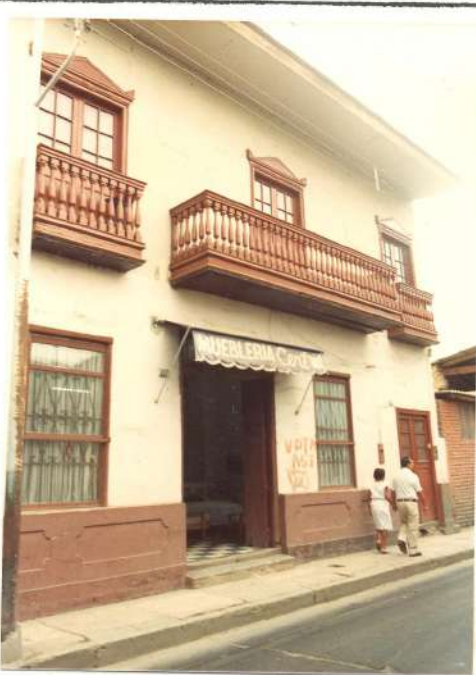
N°: 065

LOCALIZACION																																																																																																							
Departamento :	Piura	Comunidad :																																																																																																					
Provincia :	Piura	Barrio :																																																																																																					
Distrito :	Piura	Calle :	Arequipa 533-537																																																																																																				
IDENTIFICACION																																																																																																							
Propiedad : Estatal <input type="checkbox"/> Municipal <input type="checkbox"/> Religiosa <input type="checkbox"/> Privada <input checked="" type="checkbox"/> Otro <input type="checkbox"/>																																																																																																							
Nombre del Propietario: Sandoval Martinez Nicolasa																																																																																																							
Tipo de Arquitectura : Civil <input checked="" type="checkbox"/> Religiosa <input type="checkbox"/> Militar <input type="checkbox"/>																																																																																																							
Uso original :		Uso actual:																																																																																																					
Epoca probable de construcción:																																																																																																							
XVI	<input type="checkbox"/>	XVII	<input type="checkbox"/>																																																																																																				
XVIII	<input type="checkbox"/>	XIX	<input checked="" type="checkbox"/>																																																																																																				
XX	<input type="checkbox"/>																																																																																																						
SISTEMA CONSTRUCTIVO :		MATERIALES :																																																																																																					
		adobe-quincha																																																																																																					
ESTADO DE CONSERVACION :																																																																																																							
regular estado de conservación																																																																																																							
ESQUEMA GRAFICO RELEVANTE		REGISTRO FOTOGRAFICO

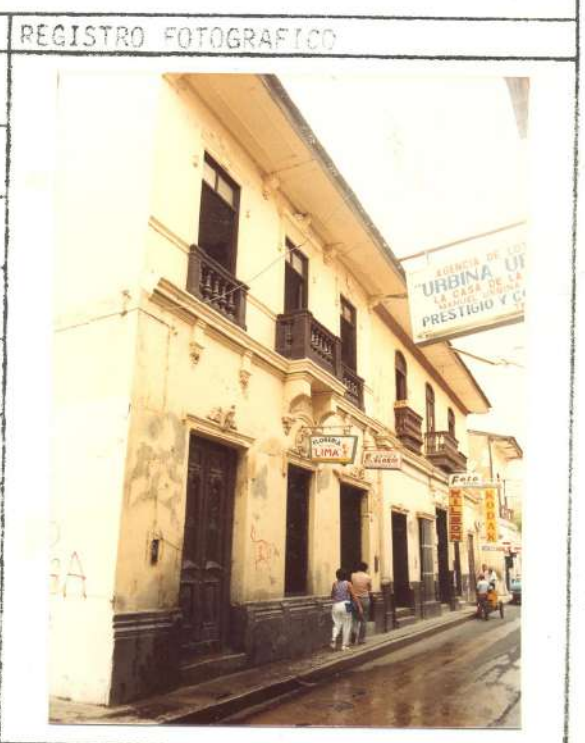
Nº: 067

SISTEMA CONSTRUCTIVO :	MATERIALES :
	<b>adobe-quincha-madera</b>

ESTADO DE CONSERVACION :
<b>mal estado de conservación</b>

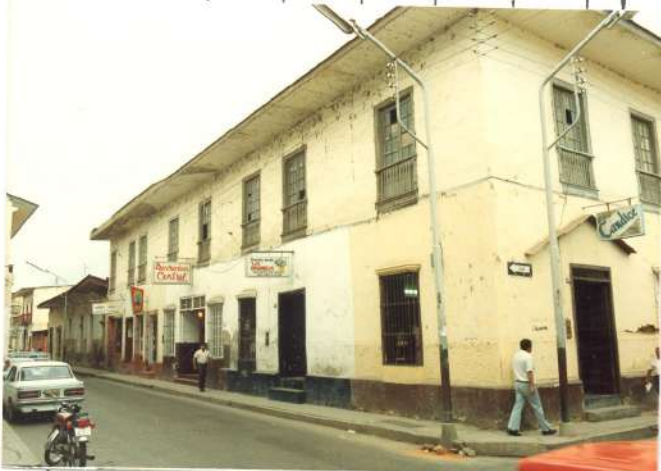
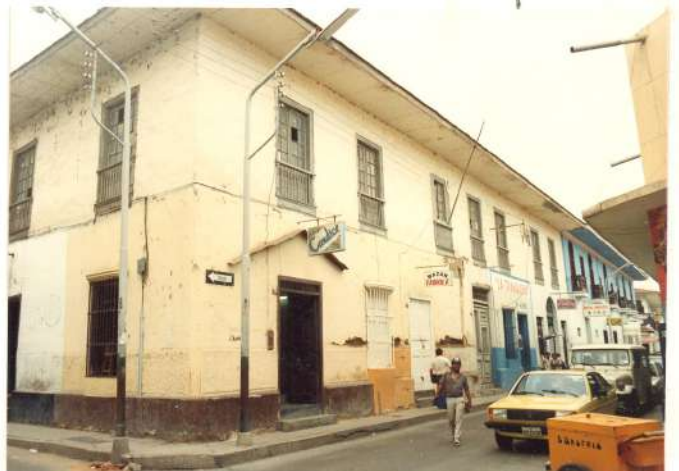
Nº: 068

LOCALIZACION	
Departamento : <b>Piura</b>	Comunidad :
Provincia : <b>Piura</b>	Barrio :
Distrito : <b>Piura</b>	Calle <b>Arequipa 575-579-593- / Callao 476</b>
IDENTIFICACION	
Propiedad : Estatal <input type="checkbox"/> Municipal <input type="checkbox"/> Religiosa <input type="checkbox"/> Privada <input checked="" type="checkbox"/> Otro <input type="checkbox"/>	
Nombre del Propietario : Soc, Beneficencia Publica	
Tipo de Arquitectura : Civil <input checked="" type="checkbox"/> Religiosa <input type="checkbox"/> Militar <input type="checkbox"/>	
Uso original : Uso actual: <b>tiendas comerciales</b>	
Epoca probable de construcción: XVIII <input type="checkbox"/> XIX <input checked="" type="checkbox"/> XVI <input type="checkbox"/> XVII <input type="checkbox"/> XX <input type="checkbox"/>	
SISTEMA CONSTRUCTIVO :	MATERIALES :
	<b>adobe -quincha -madera</b>
ESTADO DE CONSERVACION : <b>regular estado de conservación</b>

Vista de la fachada, jirón Arequipa

Vista de la fachada, jirón Callao

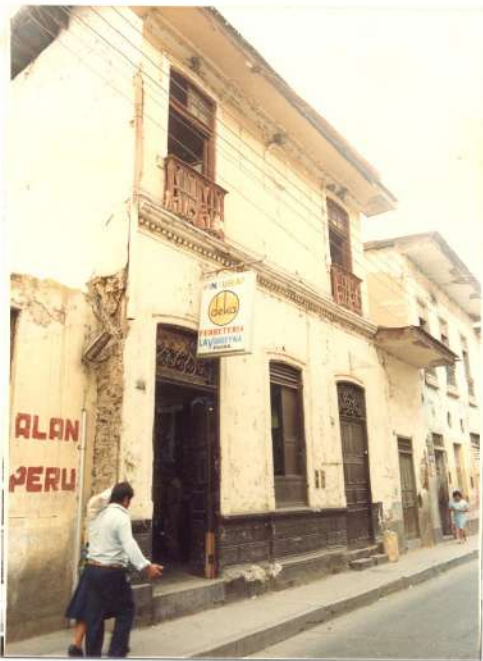
Nº: 071

LOCALIZACION			
Departamento : Piura	Comunidad :		
Provincia : Piura	Barrio :		
Distrito : Piura	Calle Arequipa 717-723-727		
IDENTIFICACION			
Propiedad : Estatal <input type="checkbox"/> Municipal <input type="checkbox"/> Religiosa <input type="checkbox"/> Privada <input checked="" type="checkbox"/> Otro <input type="checkbox"/>			
Nombre del Propietario :			
Tipo de Arquitectura : Civil <input checked="" type="checkbox"/> Religiosa <input type="checkbox"/> Militar <input type="checkbox"/>	Uso actual: comerciales		
Uso original :			
Epoca probable de construcción:	XVI <input type="checkbox"/> XVII <input type="checkbox"/>		
XVIII <input type="checkbox"/> XIX <input type="checkbox"/> XX <input checked="" type="checkbox"/>			
SISTEMA CONSTRUCTIVO :	MATERIALES :		
ESTADO DE CONSERVACION :			
regular estado de conservación			
ESQUEMA GRAFICO RELEVANTE	REGISTRO FOTOGRAFICO

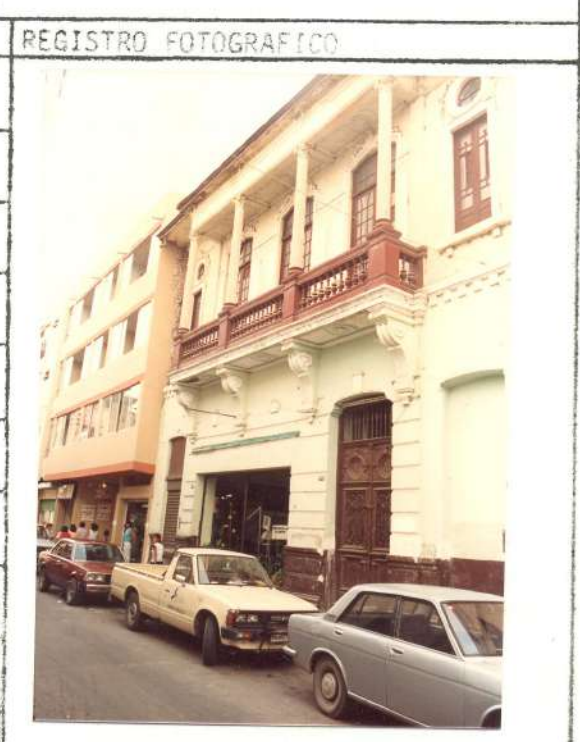
Nº: 072

SISTEMA CONSTRUCTIVO :	MATERIALES :
	<b>adobe-ladrillo-quincha</b>

ESTADO DE CONSERVACION :
<b>regular estado de conservación</b>

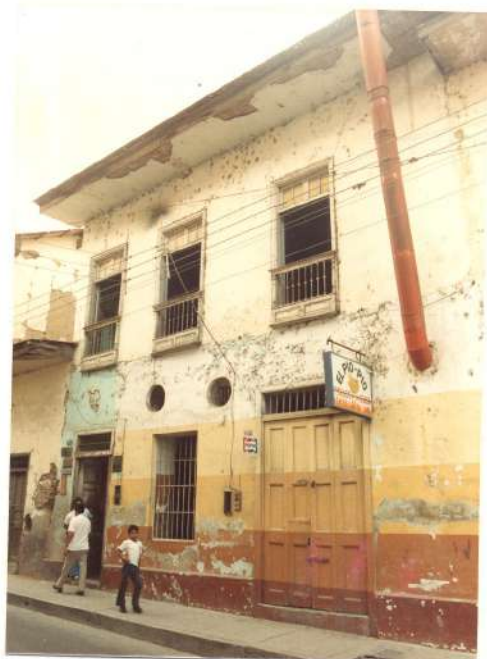
LOCALIZACION	
Departamento : <b>Piura</b>	Comunidad :
Provincia : <b>Piura</b>	Barrio :
Distrito : <b>Piura</b>	Calle <b>Arequipa 731-737</b>

IDENTIFICACION	
Propiedad : Estatal <input type="checkbox"/> Municipal <input type="checkbox"/> Religiosa <input type="checkbox"/> Privada <input checked="" type="checkbox"/> Otro <input type="checkbox"/>	Nombre del Propietario <b>Castillo Guerrero Ernesto</b>
Tipo de Arquitectura : Civil <input checked="" type="checkbox"/> Religiosa <input type="checkbox"/> Militar <input type="checkbox"/>	Uso original : <b>comercial</b>
Epoca probable de construcción: XVIII <input type="checkbox"/> XIX <input type="checkbox"/> XVI <input type="checkbox"/> XVII <input type="checkbox"/> XVIII <input type="checkbox"/> XIX <input type="checkbox"/> XX <input checked="" type="checkbox"/>	
SISTEMA CONSTRUCTIVO :	MATERIALES :
	<b>adobe-quincha-madera</b>

ESTADO DE CONSERVACION :  
**mal estado de conservación**

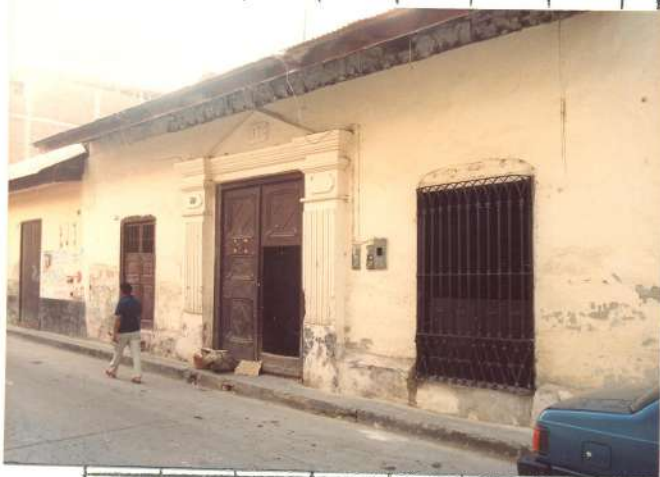
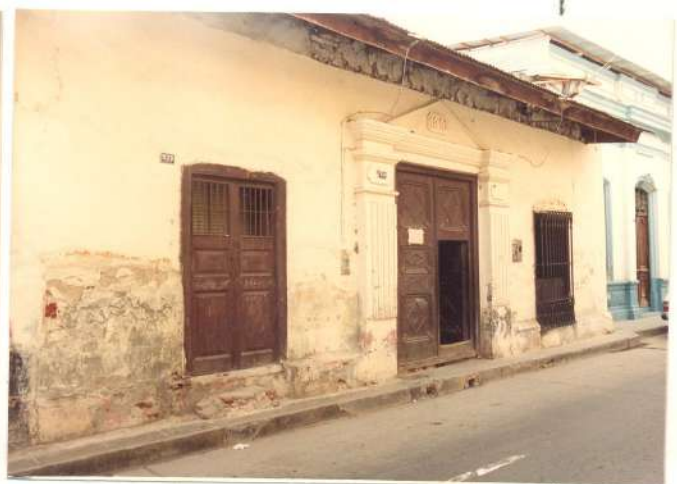
N°: 074

LOCALIZACION	
Departamento : <b>Piura</b>	Comunidad :
Provincia : <b>Piura</b>	Barrio :
Distrito : <b>Piura</b>	Calle : <b>Arequipa 924-928</b>
IDENTIFICACION	
Propiedad : Estatal <input type="checkbox"/> Municipal <input type="checkbox"/> Religiosa <input type="checkbox"/> Privada <input checked="" type="checkbox"/> Otro <input type="checkbox"/>	
Nombre del Propietario : <b>Soc. Beneficencia Publica-Piura</b>	
Tipo de Arquitectura : <b>Civil</b> <input checked="" type="checkbox"/> Religiosa <input type="checkbox"/> Militar <input type="checkbox"/>	Uso actual: <b>vivienda-comercio</b>
Uso original :	
Epoca probable de construcción:	XVI <input type="checkbox"/> XVII <input type="checkbox"/> XVIII <input type="checkbox"/> XIX <input checked="" type="checkbox"/> XX <input type="checkbox"/>
SISTEMA CONSTRUCTIVO :	MATERIALES : <b>adobe-quincha-madera</b>
ESTADO DE CONSERVACION : <b>mal estado de conservación</b>

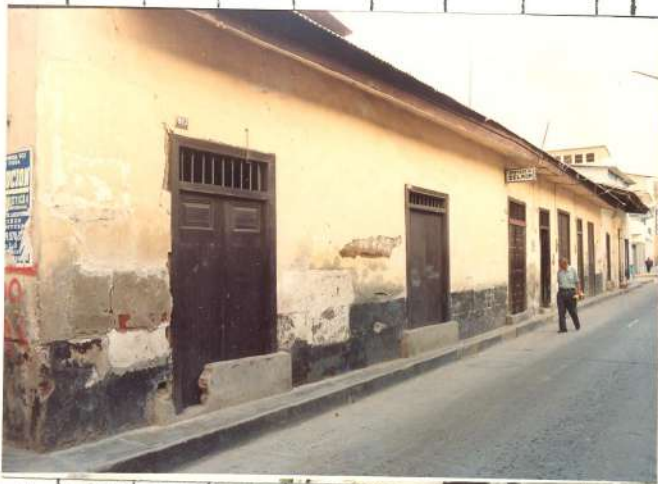
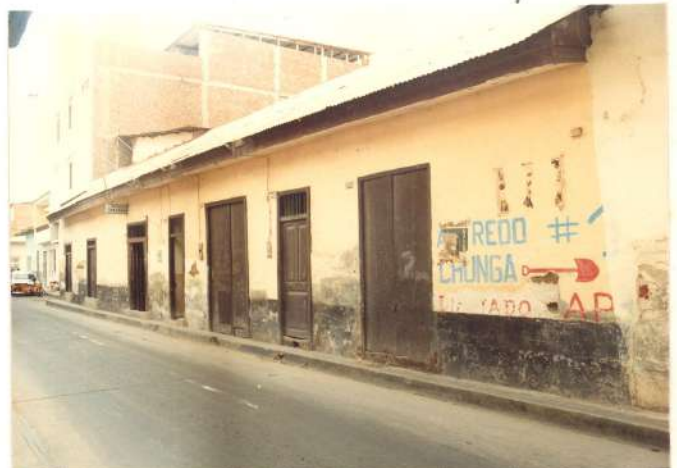
Nº: 075

LOCALIZACION	
Departamento : <b>Piura</b>	Comunidad :
Provincia : <b>Piura</b>	Barrio :
Distrito : <b>Piura</b>	Calle <b>Arequipa 936-940-944-948-950-956-962.</b>
IDENTIFICACION	
Propiedad : Estatal <input type="checkbox"/> Municipal <input type="checkbox"/> Religiosa <input type="checkbox"/> Privada <input checked="" type="checkbox"/> Otro <input type="checkbox"/>	
Nombre del Propietario <b>Pedro Montero Ortiz</b>	
Tipo de Arquitectura : <b>Civil</b> <input checked="" type="checkbox"/> Religiosa <input type="checkbox"/> Militar <input type="checkbox"/>	Uso original :
Uso actual: <b>vivienda/comercio</b>	
Epoca probable de construcción:	XVI <input type="checkbox"/> XVII <input type="checkbox"/>
XVIII <input type="checkbox"/> XIX <input type="checkbox"/> XX <input checked="" type="checkbox"/>	
SISTEMA CONSTRUCTIVO :	MATERIALES :
	<b>adobe-quincha-, medera</b>
ESTADO DE CONSERVACION :	
<b>regular estado de conservación</b>

vista con dirección al portón principal.

esta vista se toma desde el límite de la fachada principal.

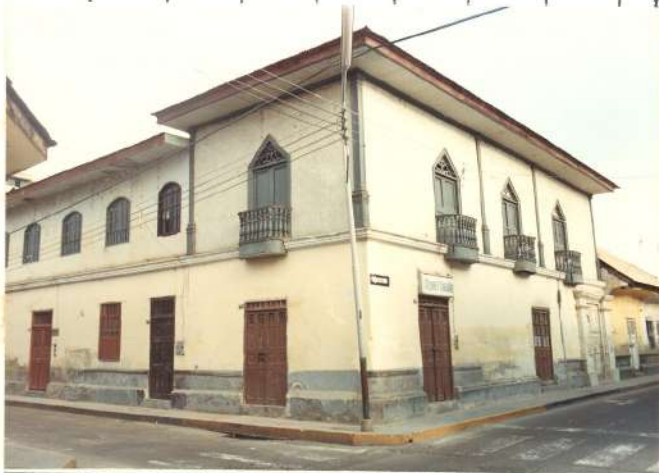
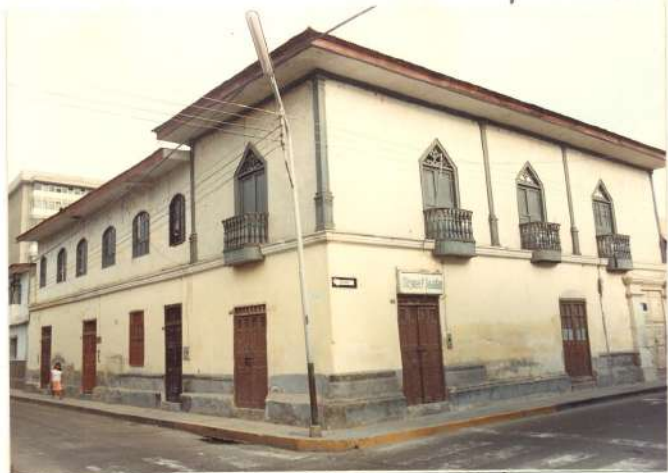
Vista del portón principal, calle Arequipa.

Vista completa de la fachada, calle Ayacucho.

ESCALA GRAFICA	
OBSERVACIONES: <i>La primera planta es más antigua que la segunda</i>	
REGISTRO:	FECHA :
REVISO :	FECHA :

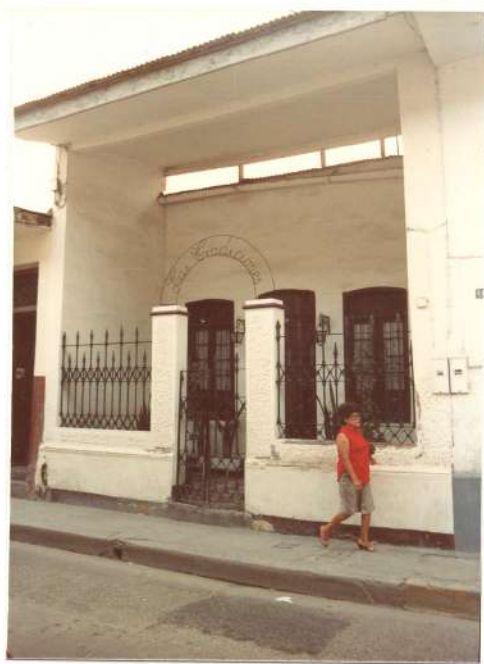
N°: 098

LOCALIZACION	
Departamento : Piura	Comunidad :
Provincia : Piura	Barrio :
Distrito : Piura	Calle : Aysacucho N°579
IDENTIFICACION	
Propiedad : Estatal <input type="checkbox"/> Municipal <input type="checkbox"/> Religiosa <input type="checkbox"/> Privada <input checked="" type="checkbox"/> Otro <input type="checkbox"/>	
Nombre del Propietario Hilbeck Eguiguren Maruja	
Tipo de Arquitectura : Civil <input checked="" type="checkbox"/> Religiosa <input type="checkbox"/> Militar <input type="checkbox"/>	
Uso original : Uso actual: comercial	
Epoca probable de construcción: XVI <input type="checkbox"/> XVII <input type="checkbox"/> XVIII <input type="checkbox"/> XIX <input type="checkbox"/> XX <input checked="" type="checkbox"/>	
SISTEMA CONSTRUCTIVO :	MATERIALES :
	adobe-quincha-madera.
ESTADO DE CONSERVACION :	
buen estado de conservación.	
ESQUEMA GRAFICO RELEVANTE	REGISTRO FOTOGRAFICO

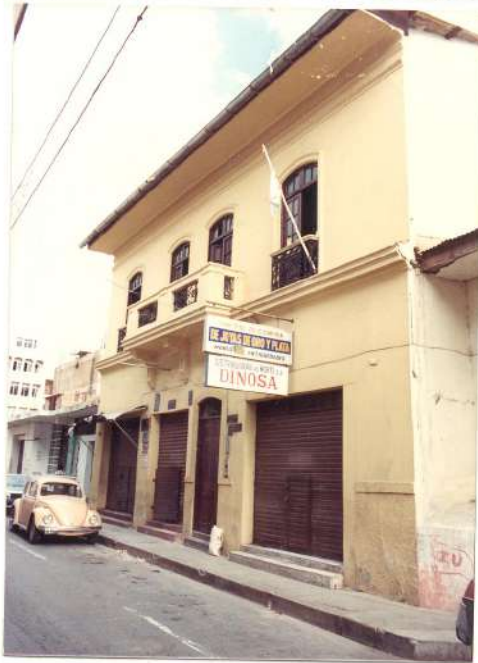
ESCALA GRAFICA	
OBSERVACIONES:	
el primer piso a sufrido modificaciones	
REGISTRO:	FECHA :
REVISO :	FECHA :

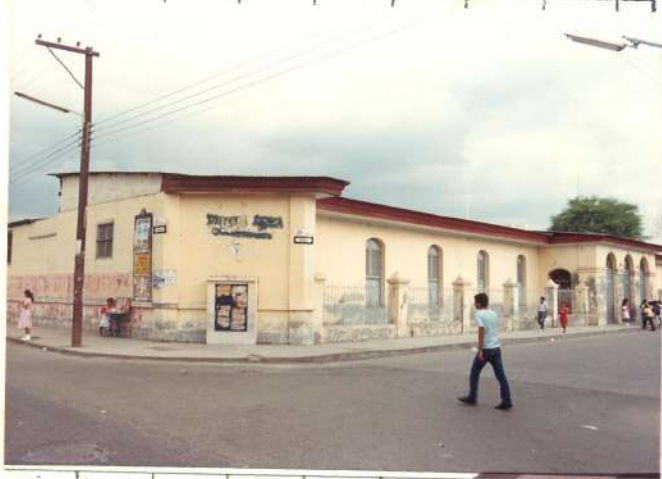
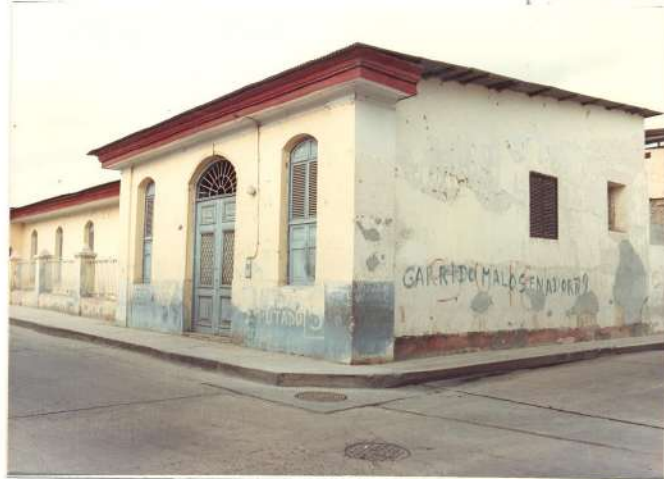
Nº: 078

LOCALIZACION	
Departamento : Piura	Comunidad :
Provincia : Piura	Barrio :
Distrito : Piura	Calle Cusco 449-498
IDENTIFICACION	
Propiedad : Estatal <input type="checkbox"/> Municipal <input checked="" type="checkbox"/> Religiosa <input type="checkbox"/> Privada <input type="checkbox"/> Otro <input type="checkbox"/>	
Nombre del Propietario :	
Tipo de Arquitectura : Civil <input checked="" type="checkbox"/> Religiosa <input type="checkbox"/> Militar <input type="checkbox"/>	Uso actual : Centro educativo <input checked="" type="checkbox"/>
Uso original :	
Epoca probable de construcción: XVI <input type="checkbox"/> XVII <input type="checkbox"/> XVIII <input type="checkbox"/> XIX <input type="checkbox"/> XX <input checked="" type="checkbox"/>	
SISTEMA CONSTRUCTIVO :	MATERIALES :
	adobe-quincha-madera-ladrillo
ESTADO DE CONSERVACION :	
regular estado de conservación	
ESQUEMA GRAFICO RELEVANTE	
REGISTRO FOTOGRAFICO

Vista de la fachada, avenida Sanchez Cerro-Jirón Cusco.

Vista de la fachada, jirón Cusco y jirón Huánuco.

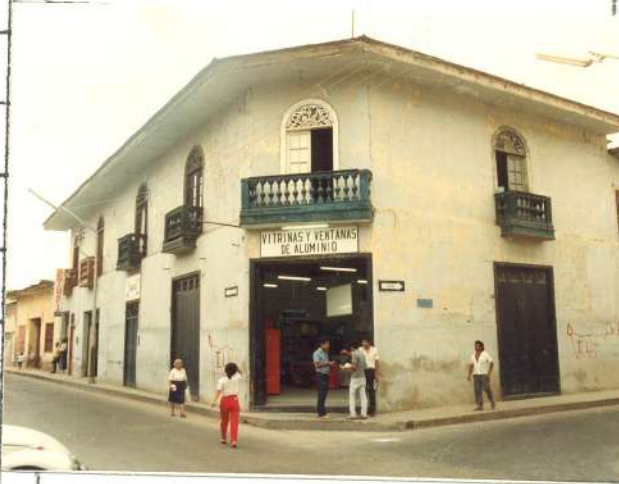
Nº: 081

LOCALIZACION	
Departamento : Piura	Comunidad :
Provincia : Piura	Barrio :
Distrito : Piura	Calle Cusco 608/Callao 607
IDENTIFICACION	
Propiedad : Estatal <input type="checkbox"/> Municipal <input type="checkbox"/> Religiosa <input type="checkbox"/> Privada <input checked="" type="checkbox"/> Otro <input type="checkbox"/>	
Nombre del Propietario :	
Tipo de Arquitectura : Civil <input checked="" type="checkbox"/> Religiosa <input type="checkbox"/> Militar <input type="checkbox"/>	Uso actual: vivienda/tiendas comerciales
Uso original :	
Epoca probable de construcción:	XVI <input type="checkbox"/> XVII <input type="checkbox"/> XVIII <input type="checkbox"/> XIX <input type="checkbox"/> XX <input checked="" type="checkbox"/>
SISTEMA CONSTRUCTIVO :	MATERIALES :
	adobe-quincha-madera.
ESTADO DE CONSERVACION :	
regular estado de conservacion	
ESQUEMA GRAFICO RELEVANTE	
REGISTRO FOTOGRAFICO

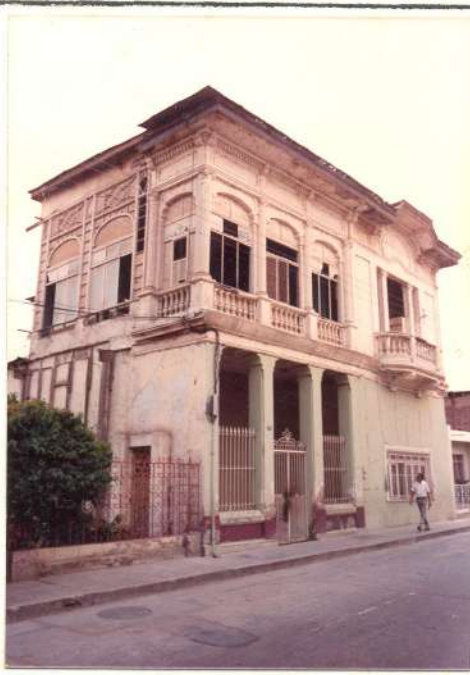
Nº: 085

LOCALIZACION	
Departamento : Piura	Comunidad :
Provincia : Piura	Barrio :
Distrito : Piura	Calle : Cusco 1051
IDENTIFICACION	
Propiedad : Estatal <input type="checkbox"/> Municipal <input type="checkbox"/> Religiosa <input type="checkbox"/> Privada <input checked="" type="checkbox"/> Otro <input type="checkbox"/>	
Nombre del Propietario : Gaspar G. Augusto Augusto	
Tipo de Arquitectura : Civil <input checked="" type="checkbox"/> Religiosa <input type="checkbox"/> Militar <input type="checkbox"/>	
Uso original : Uso actual : vivienda	
Epoca probable de construcción: XVI <input type="checkbox"/> XVII <input type="checkbox"/> XVIII <input type="checkbox"/> XIX <input type="checkbox"/> XX <input checked="" type="checkbox"/>	
SISTEMA CONSTRUCTIVO :	MATERIALES :
	adobe-quincha-madera -ladrillo- cemento
ESTADO DE CONSERVACION : regular estado de conservación	
ESQUEMA GRAFICO RELEVANTE	REGISTRO FOTOGRAFICO

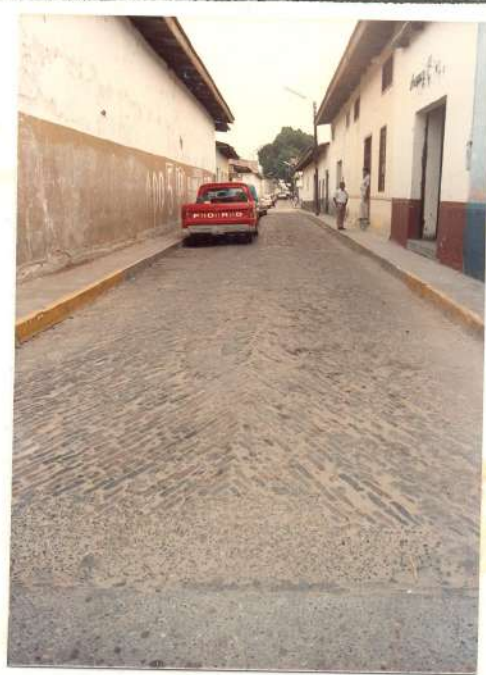
Nº: 086

LOCALIZACION	
Departamento :	Piura Comunidad :
Provincia :	Piura Barrio :
Distrito :	Piura Calle : Cusco edra II y Moquegua crda 5
IDENTIFICACION	
Propiedad : Estatal <input type="checkbox"/> Municipal <input type="checkbox"/> Religiosa <input type="checkbox"/> Privada <input checked="" type="checkbox"/> Otro <input type="checkbox"/>	
Nombre del Propietario :	
Tipo de Arquitectura : Civil <input checked="" type="checkbox"/> Religiosa <input type="checkbox"/> Militar <input type="checkbox"/>	
Uso original : Uso actual: vivienda	
Epoca probable de construcción: XVI <input type="checkbox"/> XVII <input type="checkbox"/> XVIII <input type="checkbox"/> XIX <input checked="" type="checkbox"/> XX <input type="checkbox"/>	
SISTEMA CONSTRUCTIVO :	MATERIALES :
	una de las evidencias de la colocación de ladrillo de canto que tenía la ciudad.
ESTADO DE CONSERVACION :	
ESQUEMA GRAFICO RELEVANTE	REGISTRO FOTOGRAFICO

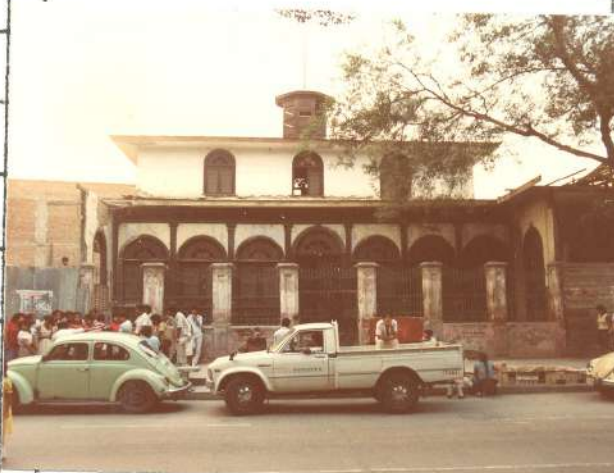
LOCALIZACION	
Departamento : <b>Piura</b>	Comunidad :
Provincia : <b>Piura</b>	Barrio :
Distrito : <b>Piura</b>	Calle <b>Av. Grau N°373</b>
IDENTIFICACION	
Propiedad : Estatal <input type="checkbox"/> Municipal <input type="checkbox"/> Religiosa <input type="checkbox"/> Privada <input checked="" type="checkbox"/> Otro <input type="checkbox"/>	
Nombre del Propietario <b>Herederos Seminario/León</b>	
Tipo de Arquitectura : Civil <input checked="" type="checkbox"/> Religiosa <input type="checkbox"/> Militar <input type="checkbox"/>	
Uso original : <b>vivienda</b> Uso actual : <b>abandonada</b>	
Epoca probable de construcción: XVI <input type="checkbox"/> XVII <input type="checkbox"/> XVIII <input type="checkbox"/> XIX <input checked="" type="checkbox"/> XX <input type="checkbox"/>	
SISTEMA CONSTRUCTIVO :	MATERIALES :
	<b>adobe-quincha-madera</b>
ESTADO DE CONSERVACION :	
<b>en pésimo estado de conservación, en unos casos tiene apuntalamientos de las paredes.</b>

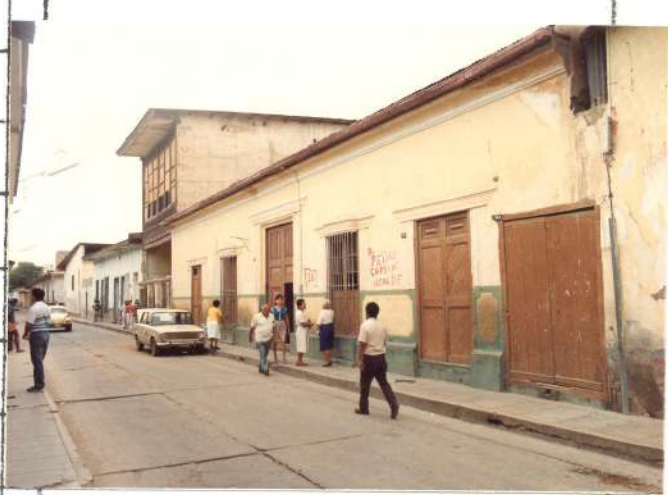
LOCALIZACION	
Departamento : <b>Piura</b>	Comunidad :
Provincia : <b>Piura</b>	Barrio :
Distrito : <b>Piura</b>	Calle : <b>Huánuco 544-546-552-556</b>
IDENTIFICACION	
Propiedad : Estatal <input type="checkbox"/> Municipal <input type="checkbox"/> Religiosa <input type="checkbox"/> Privada <input checked="" type="checkbox"/> Otro <input type="checkbox"/>	
Nombre del Propietario : <b>Palma Trelles Carmen Amalia</b>	
Tipo de Arquitectura : Civil <input checked="" type="checkbox"/> Religiosa <input type="checkbox"/> Militar <input type="checkbox"/>	
Uso original : <b>Uso actual:</b>	
Epoca probable de construcción: XVIII <input type="checkbox"/> XIX <input checked="" type="checkbox"/> XVI <input type="checkbox"/> XVII <input type="checkbox"/> XX <input checked="" type="checkbox"/>	
SISTEMA CONSTRUCTIVO :	MATERIALES :
	<b>adobe-quincha-madera.</b>
ESTADO DE CONSERVACION :	
<b>regular estado de conservación.</b>

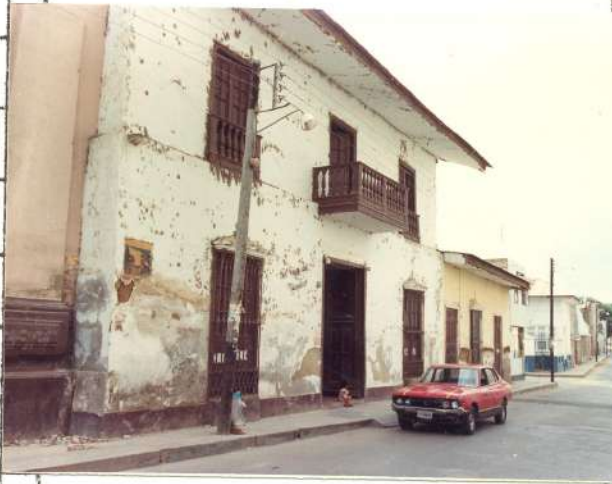
Nº: 022

LOCALIZACION			
Departamento : Piura	Comunidad :		
Provincia : Piura	Barrio :		
Distrito : Piura	Calle Libertad 324		
IDENTIFICACION			
Propiedad : Estatal <input type="checkbox"/> Municipal <input type="checkbox"/> Religiosa <input type="checkbox"/> Privada <input checked="" type="checkbox"/> Otro <input type="checkbox"/>			
Nombre del Propietario : CORREA DE LUNA Blanca			
Tipo de Arquitectura : Civil <input checked="" type="checkbox"/> Religiosa <input type="checkbox"/> Militar <input type="checkbox"/>			
Uso original : Uso actual: vivienda-comercio			
Epoca probable de construcción: XVI <input type="checkbox"/> XVII <input type="checkbox"/> XVIII <input type="checkbox"/> XIX <input checked="" type="checkbox"/> XX <input type="checkbox"/>			
SISTEMA CONSTRUCTIVO :	MATERIALES :		
	adobe-quincha-madera		
ESTADO DE CONSERVACION :			
mal estado de conservación			
ESQUEMA GRAFICO RELEVANTE	REGISTRO FOTOGRAFICO

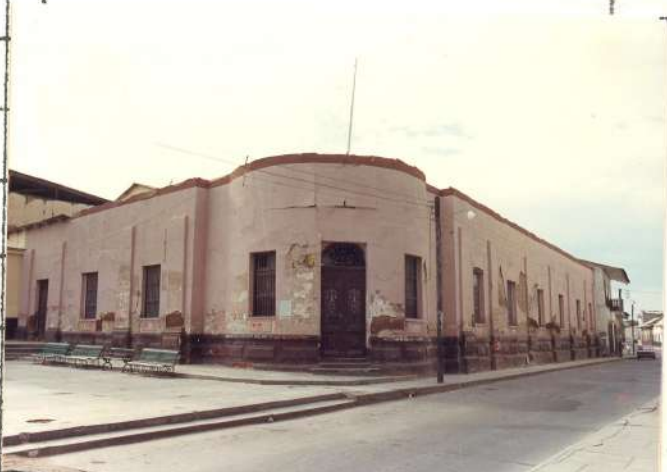
ESCALA GRAFICA	
OBSERVACIONES:	
Se poseen planos del diseño original para la edificación del colegio del Salvador, mandado elaborar por el Obispo de Trujillo Baltazar Jaime Martínez Compañón (1783-1785).	
REGISTRO:	FECHA :
REVISO :	FECHA :

Se conservan fotografías del edificio barroco, de antes del terremoto indicado, donde aparecen claramente las portadas y decoración barrocas.

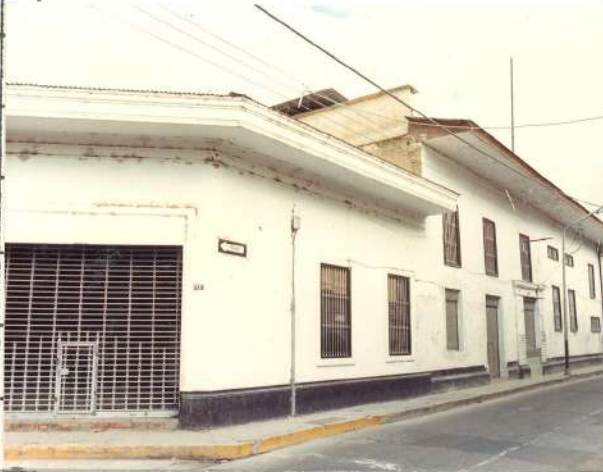
Nº: 028

LOCALIZACION	
Departamento : Piura	Comunidad :
Provincia : Piura	Barrio :
Distrito : Piura	Calle Libertad 501-525-543
IDENTIFICACION	
Propiedad : Estatal <input type="checkbox"/> Municipal <input type="checkbox"/> Religiosa <input type="checkbox"/> Privada <input checked="" type="checkbox"/> Otro <input type="checkbox"/>	
Nombre del Propietario :	
Tipo de Arquitectura : Civil <input checked="" type="checkbox"/> Religiosa <input type="checkbox"/> Militar <input type="checkbox"/>	Uso actual: casa comercial
Uso original :	
Epoca probable de construcción:	XVI <input type="checkbox"/> XVII <input type="checkbox"/>
XVIII <input type="checkbox"/> XIX <input checked="" type="checkbox"/> XX <input type="checkbox"/>	
SISTEMA CONSTRUCTIVO :	MATERIALES :
	adobe-ladrillo,quincha-madera
ESTADO DE CONSERVACION :	
buen estado de conservación	
ESQUEMA GRAFICO RELEVANTE	REGISTRO FOTOGRAFICO

En el frontis de la puerta principal figura la inscripción 1,896, Tiene varias modificaciones y ampliaciones.	
REGISTRO:	FECHA :
REVISO :	FECHA :

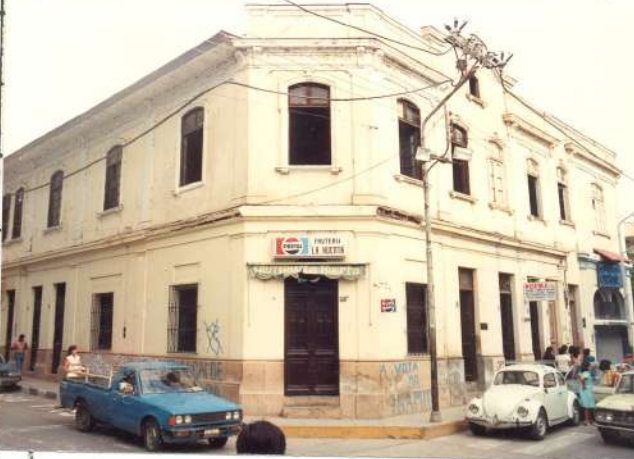
Nº: 031

LOCALIZACION	
Departamento : Piura	Comunidad :
Provincia : Piura	Barrio :
Distrito : Piura	Calle Libertad 801/Huancavelica
IDENTIFICACION	
Propiedad : Estatal <input type="checkbox"/> Municipal <input type="checkbox"/> Religiosa <input type="checkbox"/> Privada <input checked="" type="checkbox"/> Otro <input type="checkbox"/>	
Nombre del Propietario : VEGA ESPINOZA Marcos	
Tipo de Arquitectura : Civil <input checked="" type="checkbox"/> Religiosa <input type="checkbox"/> Militar <input type="checkbox"/>	
Uso original : Uso actual: oficinas-tiendas comerciales	
Epoca probable de construcción: XVI <input type="checkbox"/> XVII <input type="checkbox"/> XVIII <input type="checkbox"/> XIX <input type="checkbox"/> XX <input checked="" type="checkbox"/>	
SISTEMA CONSTRUCTIVO :	MATERIALES :
	adobe-guincha-madera.
ESTADO DE CONSERVACION : regular estado de conservación	
ESQUEMA GRAFICO RELEVANTE	REGISTRO FOTOGRAFICO

ESCALA GRAFICA	
OBSERVACIONES: refaccionado con cemento y calzadura de ladrillo.	
REGISTRO:	FECHA :
REVISO :	FECHA :

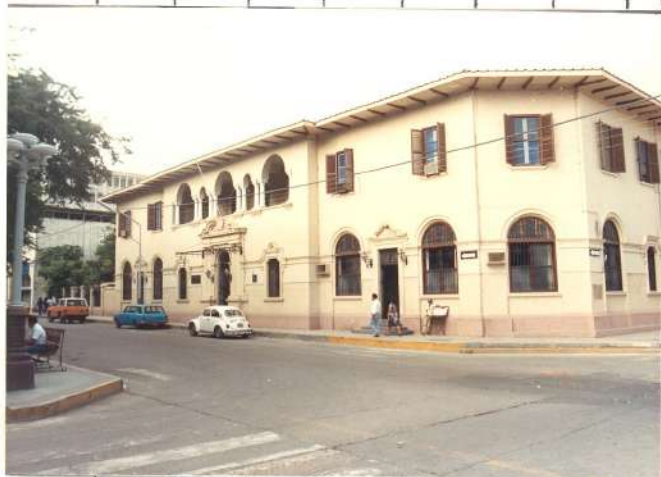
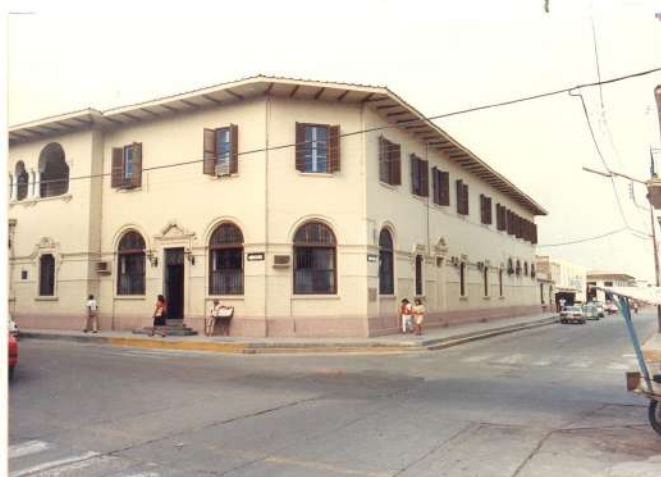
Nº: 032

LOCALIZACION	
Departamento : Piura	Comunidad :
Provincia : Piura	Barrio :
Distrito : Piura	Calle Libertad 859-875-891
IDENTIFICACION	
Propiedad : Estatal <input type="checkbox"/> Municipal <input checked="" type="checkbox"/> Religiosa <input type="checkbox"/> Privada <input type="checkbox"/> Otro <input type="checkbox"/>	
Nombre del Propietario : ENTUR-PERU	
Tipo de Arquitectura : Civil <input checked="" type="checkbox"/> Religiosa <input type="checkbox"/> Militar <input type="checkbox"/>	
Uso original : Uso actual: Hotel de Turistas	
Epoca probable de construcción: XVI <input type="checkbox"/> XVII <input type="checkbox"/> XVIII <input type="checkbox"/> XIX <input type="checkbox"/> XX <input checked="" type="checkbox"/>	
SISTEMA CONSTRUCTIVO :	MATERIALES :
	ladrillo, cemento, recubierto e techo con maderamen y planchas de eternit.
ESTADO DE CONSERVACION :	
buen estado de conservación	
ESQUEMA GRAFICO RELEVANTE	REGISTRO FOTOGRAFICO

Vista de la fachada, jr. Libertad,  
al fondo los jardines del hotel

Vista del cruceo Libertad y el  
jirón Ayacucho.

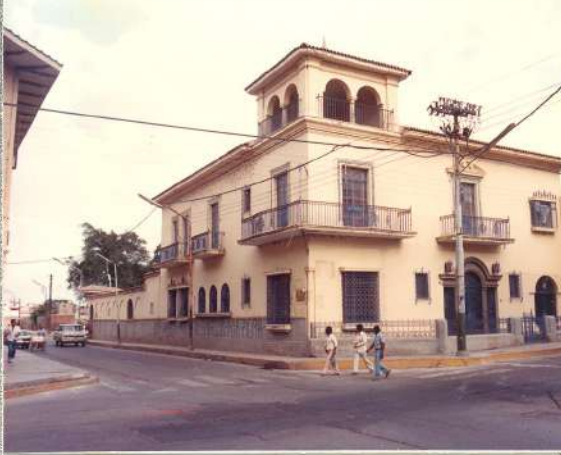
Nº: 033

LOCALIZACION	
Departamento : Piura	Comunidad :
Provincia : Piura	Barrio :
Distrito : Piura	Calle : Libertad 905 y Jr. Ayacucho.
IDENTIFICACION	
Propiedad : Estatal <input checked="" type="checkbox"/> Municipal <input type="checkbox"/> Religiosa <input type="checkbox"/> Privada <input type="checkbox"/> Otro <input type="checkbox"/>	
Nombre del Propietario: Herederos Feliciano Del Campo	
Tipo de Arquitectura : Civil <input checked="" type="checkbox"/> Religiosa <input type="checkbox"/> Militar <input type="checkbox"/>	
Uso original : vivienda      Uso actual : vivienda desocupada	
Epoca probable de construcción: S.XVI <input type="checkbox"/> S.XVII <input type="checkbox"/> S.XVIII <input type="checkbox"/> S.XIX <input type="checkbox"/> S.XX <input checked="" type="checkbox"/>	
SISTEMA CONSTRUCTIVO :	MATERIALES : ladrillo, cemento
ESTADO DE CONSERVACION : buena.	
ESQUEMA GRAFICO RELEVANTE	REGISTRO FOTOGRAFICO

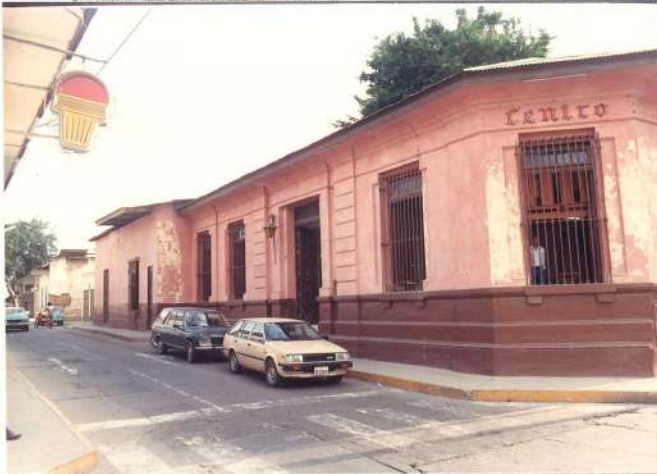
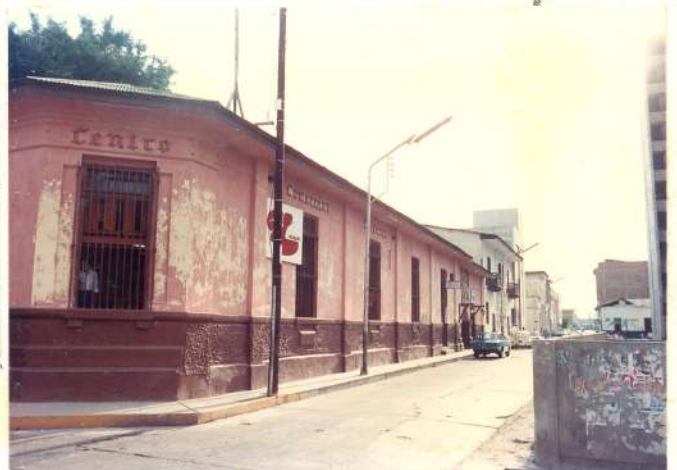
Nº: 036

LOCALIZACION	
Departamento : Piura	Comunidad :
Provincia : Piura	Barrio :
Distrito : Piura	Calle : Libertad 1014-1038 y Apurimac N°
IDENTIFICACION	
Propiedad : Estatal <input type="checkbox"/> Municipal <input type="checkbox"/> Religiosa <input type="checkbox"/> Privada <input checked="" type="checkbox"/> Otro <input type="checkbox"/>	
Nombre del Propietario: Fam. Seminario Reto	
Tipo de Arquitectura : Civil <input checked="" type="checkbox"/> Religiosa <input type="checkbox"/> Militar <input type="checkbox"/>	
Uso original : vivienda      Uso actual : casas comerciales	
Epoca probable de construcción: S.XVI <input type="checkbox"/> S.XVII <input type="checkbox"/> S.XVIII <input type="checkbox"/> S.XIX <input type="checkbox"/> S.XX <input checked="" type="checkbox"/>	
SISTEMA CONSTRUCTIVO :	MATERIALES : adobe-quincha-made ra.
ESTADO DE CONSERVACION : buena	
ESQUEMA GRAFICO RELEVANTE	REGISTRO FOTOGRAFICO

Vista de la fachada principal en el jr. Libertad

Vista de la fachada que da con el jr. Apurimac.

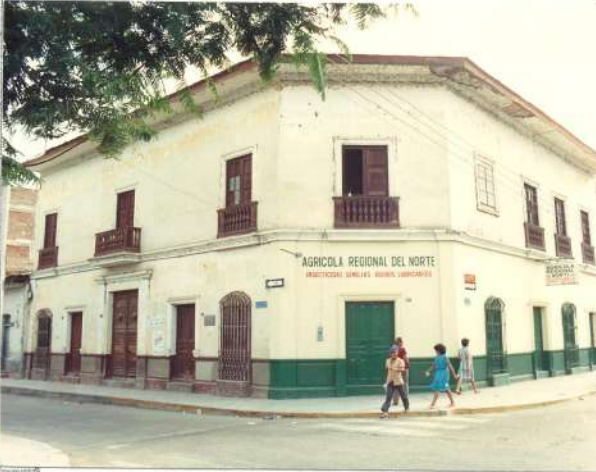
Nº: 001

LOCALIZACION	
Departamento : Piura	Comunidad :
Provincia : Piura	Barrio :
Distrito : Piura	Calle : Lima 414-420-Sanchez
IDENTIFICACION	
Propiedad : Estatal <input type="checkbox"/> Municipal <input type="checkbox"/> Religiosa <input type="checkbox"/> Privada <input checked="" type="checkbox"/> Otro <input type="checkbox"/>	
Nombre del Propietario:	
Tipo de Arquitectura : Civil <input checked="" type="checkbox"/> Religiosa <input type="checkbox"/> Militar <input type="checkbox"/>	
Uso original : Uso actual : vivienda-comercial	
Epoca probable de construcción: S.XVI <input type="checkbox"/> S.XVII <input type="checkbox"/>	
S.XVIII <input type="checkbox"/> S.XIX <input checked="" type="checkbox"/> S.XX <input type="checkbox"/>	
SISTEMA CONSTRUCTIVO :	MATERIALES :
	afobe-quincha-madera
ESTADO DE CONSERVACION :	
regular estado de conservación	
ESQUEMA GRAFICO RELEVANTE	REGISTRO FOTOGRAFICO

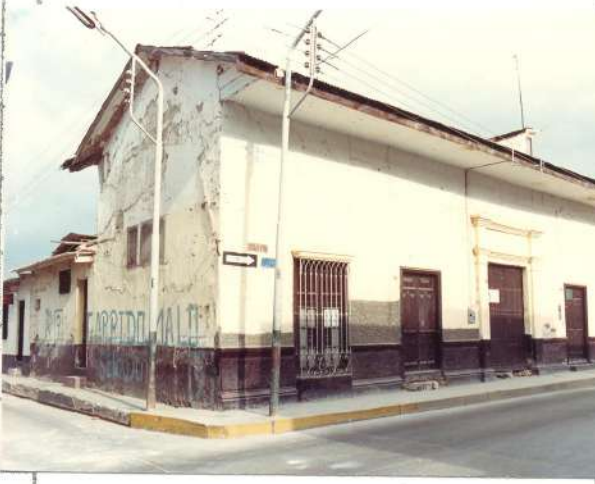
LOCALIZACION			
Departamento : Piura	Comunidad :		
Provincia : Piura	Barrio :		
Distrito : Piura	Calle : Lima 507-511-517		
IDENTIFICACION			
Propiedad : Estatal <input type="checkbox"/> Municipal <input type="checkbox"/> Religiosa <input type="checkbox"/> Privada <input checked="" type="checkbox"/> Otro <input type="checkbox"/>			
Nombre del Propietario: Garcia Woodman Alfredo			
Tipo de Arquitectura : Civil <input checked="" type="checkbox"/> Religiosa <input type="checkbox"/> Militar <input type="checkbox"/>			
Uso original : <span style="float: right;">Uso actual : vivienda-oficinas</span>			
Epoca probable de construcción: S.XVI <input type="checkbox"/> S.XVII <input type="checkbox"/> S.XVIII <input checked="" type="checkbox"/> S.XIX <input type="checkbox"/> S.XX <input type="checkbox"/>			
SISTEMA CONSTRUCTIVO :	MATERIALES :		
	adobe-quincha-madera		
ESTADO DE CONSERVACION :			
regular estado de conservación

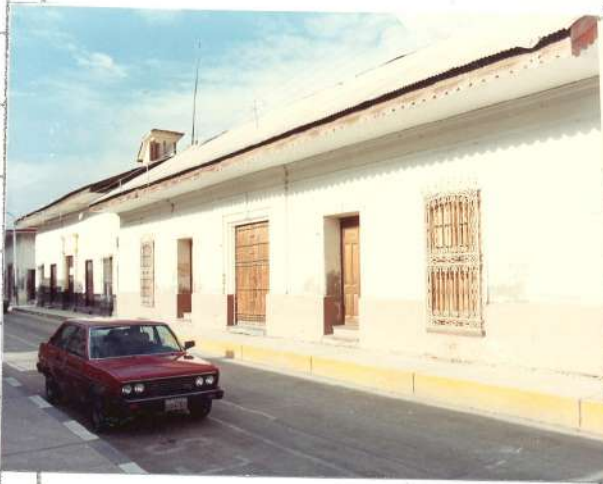
N°: 005

LOCALIZACION	
Departamento : Piura	Comunidad :
Provincia : Piura	Barrio :
Distrito : Piura	Calle : Lima 531-537-541
IDENTIFICACION	
Propiedad : Estatal <input type="checkbox"/> Municipal <input type="checkbox"/> Religiosa <input type="checkbox"/> Privada <input checked="" type="checkbox"/> Otro <input type="checkbox"/>	
Nombre del Propietario: Sucesión Gulman Checa	
Tipo de Arquitectura : Civil <input checked="" type="checkbox"/> Religiosa <input type="checkbox"/> Militar <input type="checkbox"/>	
Uso original :                      Uso actual : vivienda	
Epoca probable de construcción: S.XVI <input type="checkbox"/> S.XVII <input type="checkbox"/>	
S.XVIII <input type="checkbox"/> S.XIX <input checked="" type="checkbox"/> S.XX <input type="checkbox"/>	
SISTEMA CONSTRUCTIVO :	MATERIALES :
	adobe-guincha-madera
ESTADO DE CONSERVACION :	
buen estado de conservación	
ESQUEMA GRAFICO RELEVANTE	REGISTRO FOTOGRAFICO

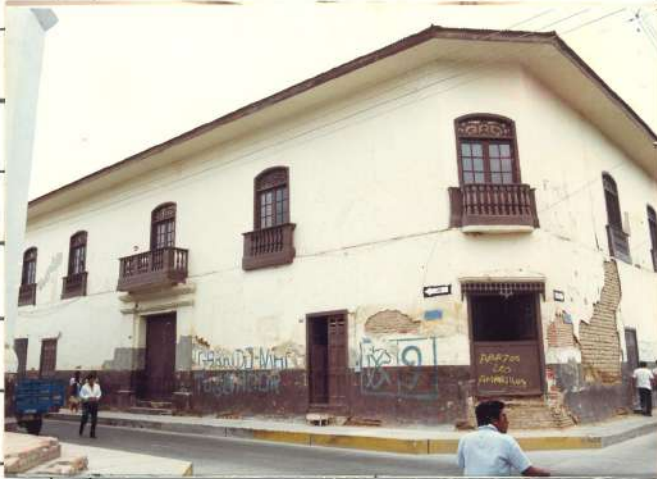
Nº: 008

LOCALIZACION	
Departamento : Piura	Comunidad :
Provincia : Piura	Barrio :
Distrito : Piura	Calle : Lima 608-616-626-634/
IDENTIFICACION Callao	
Propiedad : Estatal <input type="checkbox"/> Municipal <input type="checkbox"/> Religiosa <input type="checkbox"/> Privada <input checked="" type="checkbox"/> Otro <input type="checkbox"/>	
Nombre del Propietario: Hilbeck Eguiguren Maruja	
Tipo de Arquitectura : Civil <input checked="" type="checkbox"/> Religiosa <input type="checkbox"/> Militar <input type="checkbox"/>	
Uso original : Uso actual: Vivienda	
Epoca probable de construcción: XVI <input type="checkbox"/> XVII <input type="checkbox"/> XVIII <input type="checkbox"/> XIX <input checked="" type="checkbox"/> XX <input type="checkbox"/>	
SISTEMA CONSTRUCTIVO :	MATERIALES :
	Adobe-quincha-madera
ESTADO DE CONSERVACION :	
Regular estado de conservacion	
ESQUEMA GRAFICO RELEVANTE	REGISTRO FOTOGRAFICO

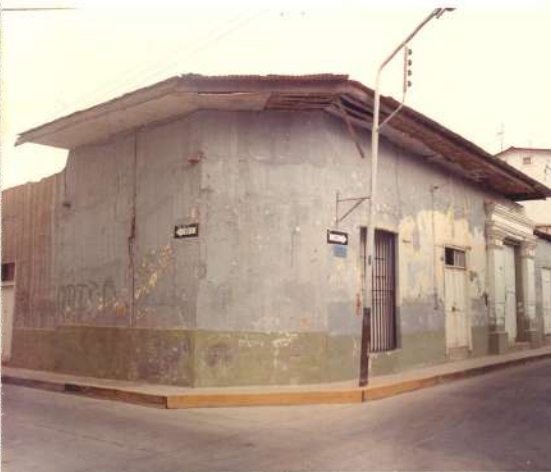
Nº: 011

LOCALIZACION	
Departamento : Piura	Comunidad :
Provincia : Piura	Barrio :
Distrito : Piura	Calle : Lima 711-717-723
IDENTIFICACION	
Propiedad : Estatal <input type="checkbox"/> Municipal <input type="checkbox"/> Religiosa <input type="checkbox"/> Privada <input checked="" type="checkbox"/> Otro <input type="checkbox"/>	
Nombre del Propietario: Héctor Lama de Lama	
Tipo de Arquitectura : Civil <input checked="" type="checkbox"/> Religiosa <input type="checkbox"/> Militar <input type="checkbox"/>	
Uso original : vivienda      Uso actual : oficinas	
Epoca probable de construcción: S.XVI <input type="checkbox"/> S.XVII <input type="checkbox"/>	
S.XVIII <input checked="" type="checkbox"/> S.XIX <input type="checkbox"/> S.XX <input type="checkbox"/>	
SISTEMA CONSTRUCTIVO :	MATERIALES : adobe-quincha
ESTADO DE CONSERVACION : mala	
ESQUEMA GRAFICO RELEVANTE	REGISTRO FOTOGRAFICO

presenta una fachada bastante interesante, en el interior tenía un patio y unos ventanales en fierro forjado.	
Segun se refiere en algún momento se alojó el Gral. José La Mar.	
REGISTRO:	FECHA :
	REVISO :      FECHA :

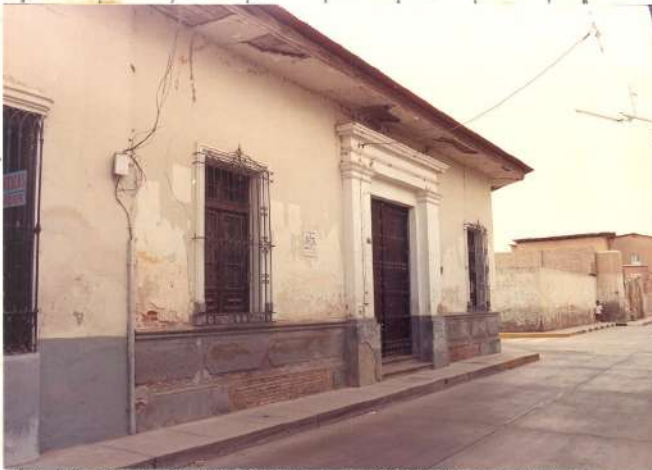
Vista de la calle Lima

LOCALIZACION	
Departamento : Piura	Comunidad :
Provincia : Piura	Barrio :
Distrito : Piura	Calle : Lima 712 -Ica 219
IDENTIFICACION	
Propiedad : Estatal <input type="checkbox"/> Municipal <input type="checkbox"/> Religiosa <input type="checkbox"/> Privada <input checked="" type="checkbox"/> Otro <input type="checkbox"/>	
Nombre del Propietario: Atilio Debenedetti /melva Quiroga	
Tipo de Arquitectura : Civil <input checked="" type="checkbox"/> Religiosa <input type="checkbox"/> Militar <input type="checkbox"/>	
Uso original :                      Uso actual : vivienda	
Epoca probable de construcción:            S.XVI <input type="checkbox"/> S.XVII <input type="checkbox"/>	
S.XVIII <input type="checkbox"/> S.XIX <input checked="" type="checkbox"/> S.XX <input type="checkbox"/>	
SISTEMA CONSTRUCTIVO :	MATERIALES : adobe -quincha madera.
ESTADO DE CONSERVACION : buena	
ESQUEMA GRAFICO RELEVANTE	REGISTRO FOTOGRAFICO

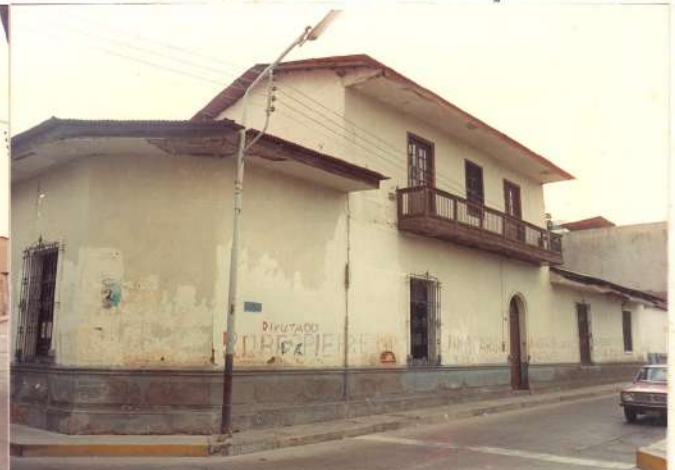
Vista de la calle Ica.

ESCALA GRAFICA	
OBSERVACIONES: Casona donde nació Miguel Seminario Jaime Prócer de la Independencia de Piura en 1821.	
28 MAY 1987	
REGISTRO:	FECHA :
REVISO :	FECHA :

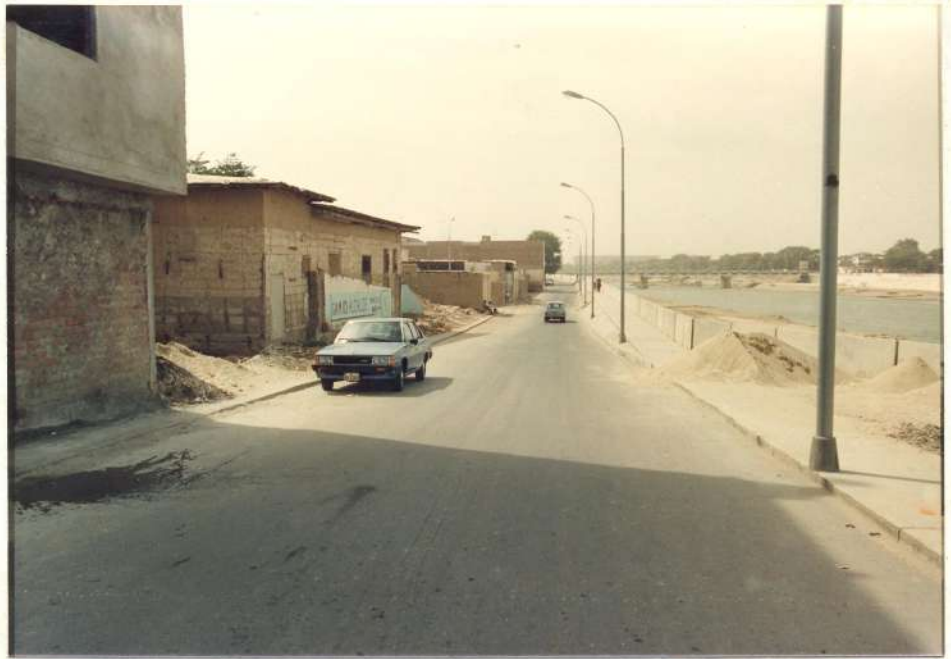
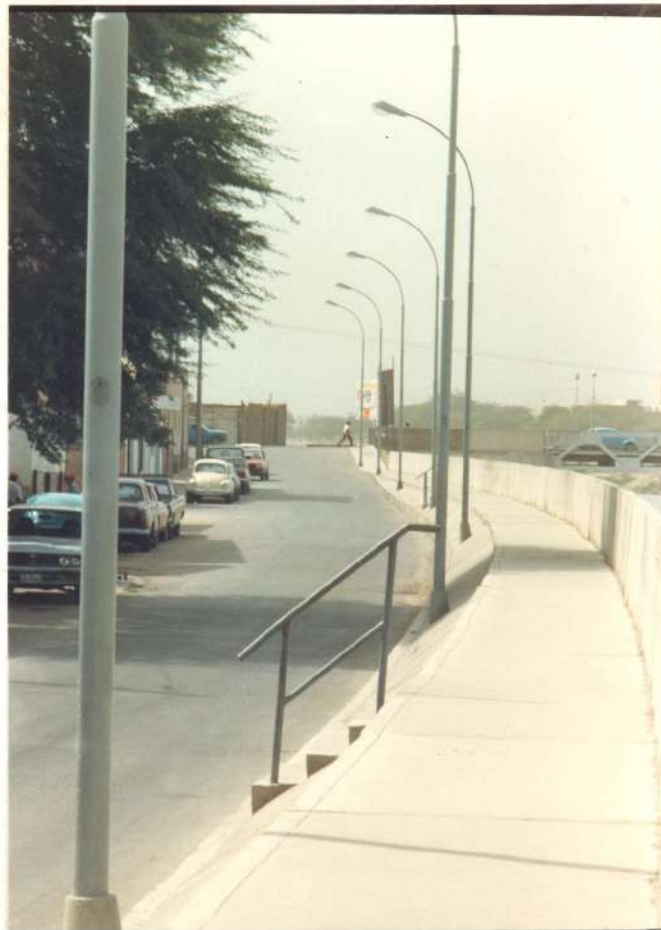
MALECON EGUIGUREN

Fotogr.sup: vista del malecón desde el cruce  
Jr. Huancavelica y Puente Piura.

Fotogr.inf: vista desde la parte media del ma-  
lecón y hasta la avenida y puente  
Sánchez Cerro.
