## PROYECTO :

## 2.0 JUSTIFICACIONES.

**Ambiente Urbano Monumental:**

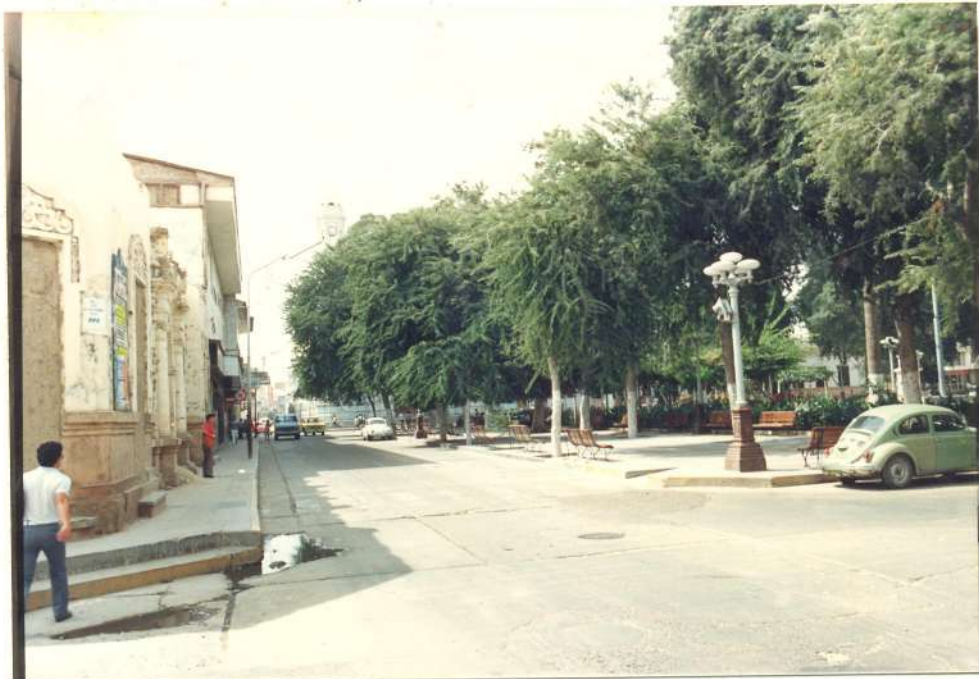
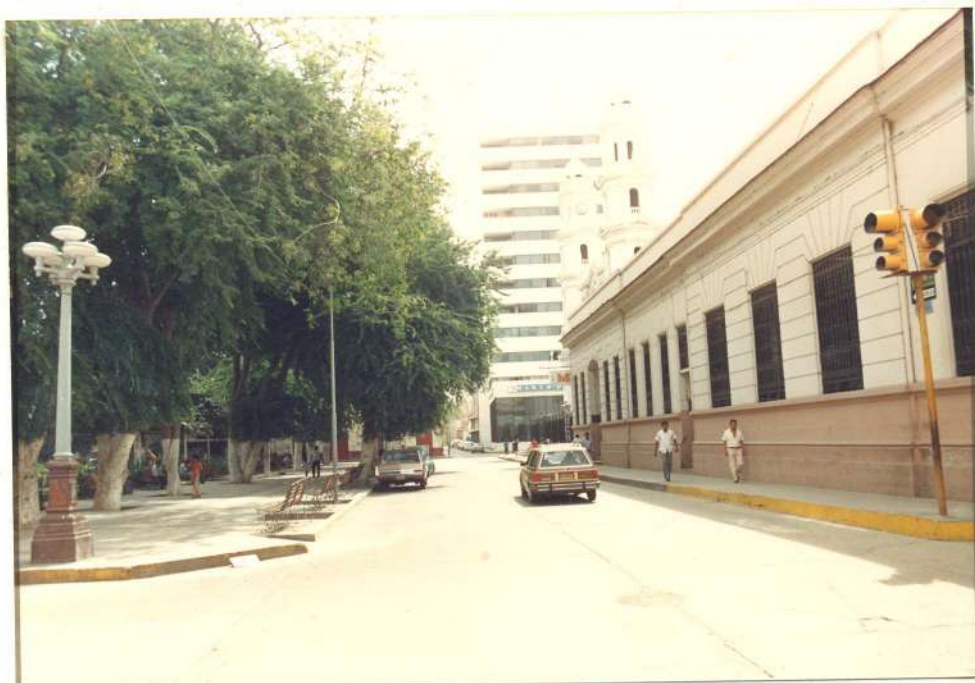
PLAZA DE ARMAS

Fotogr. sup: perspectiva Jr. Tacna, apréciase lado izquierdo la Casona López Albújar en estado ruinoso.

Fotogr. inf: perspectiva Jr. Huancavelica, lado de recho el edificio Cushing y torres - Iglesia Catedral. Al fondo edificio - del Banco de Crédito.

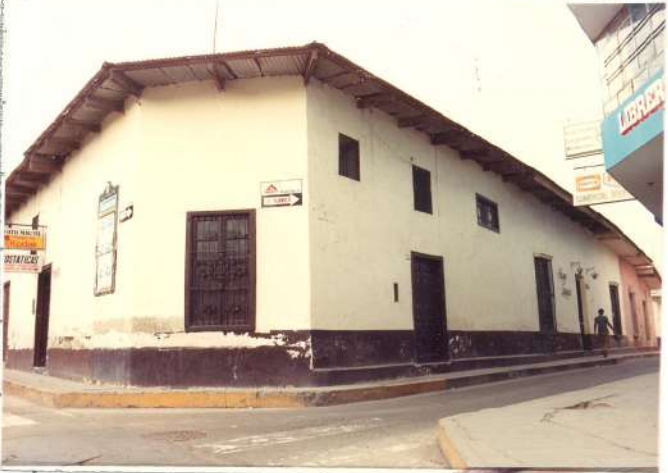
N°: 041

adobe-quincha-madera	
ESTADO DE CONSERVACION :			
regular estado de conservación			
ESQUEMA GRAFICO RELEVANTE		REGISTRO FOTOGRAFICO

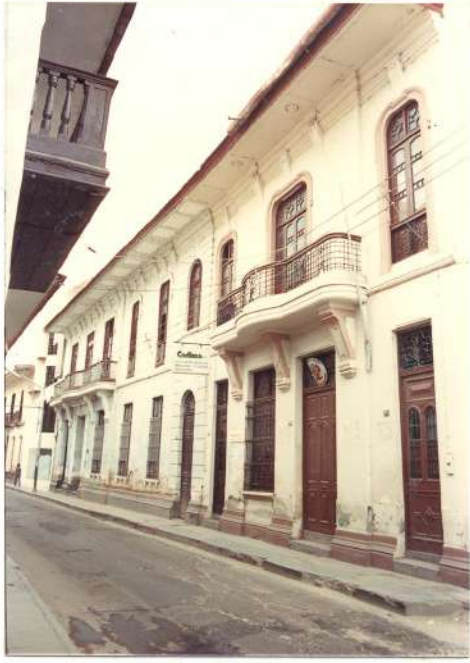
ESQUEMA GRAFICO RELEVANTE	REGISTRO FOTOGRAFICO		
<div style="border: 1px solid black; padding: 5px;"> <p style="text-align: center;">ESCALA GRAFICA</p> <p style="text-align: center;">OBSERVACIONES:</p> <p style="text-align: center;">en la fachada esta inscrita la fecha de 1936.</p> </div>

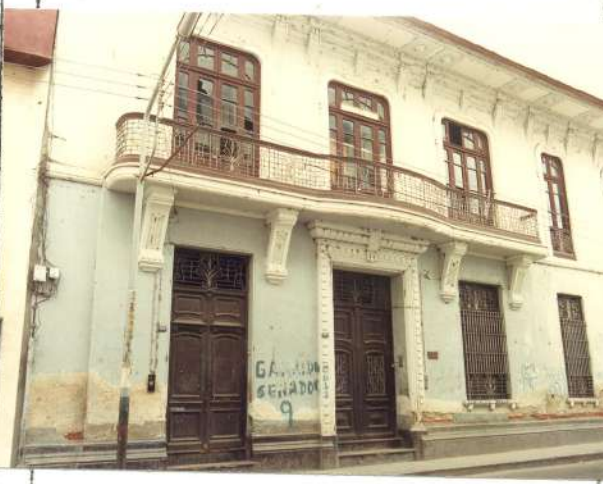
Nº: 044

LOCALIZACION	
Departamento: PIURA	Comunidad:
Provincia: PIURA	Barrio:
Distrito: PIURA	Calle: Tacna No 228-244-248
IDENTIFICACION	
Propiedad: Estatal <input type="checkbox"/> Municipal <input type="checkbox"/> Religiosa <input type="checkbox"/> Privada <input checked="" type="checkbox"/> Otro <input type="checkbox"/>	
Nombre del Propietario: IRMINA PALACIOS VDA. DE COTLEAR	
Tipo de Arquitectura: Civil <input checked="" type="checkbox"/> Religiosa <input type="checkbox"/> Militar <input type="checkbox"/>	
Uso original: _____ Uso actual: _____	
Epoca probable de construcción: XVI <input type="checkbox"/> XVII <input type="checkbox"/> XVIII <input type="checkbox"/> XIX <input type="checkbox"/> XX <input checked="" type="checkbox"/>	
SISTEMA CONSTRUCTIVO:	MATERIALES:
	Adobe - quincha - madera
ESTADO DE CONSERVACION:	
Buen estado de conservación	
ESQUEMA GRAFICO RELEVANTE	REGISTRO FOTOGRAFICO

OBSERVACIONES:	
En la fachada esta inscrita la fecha de 1,026	
REGISTRO:	FECHA:
REVISO:	FECHA:

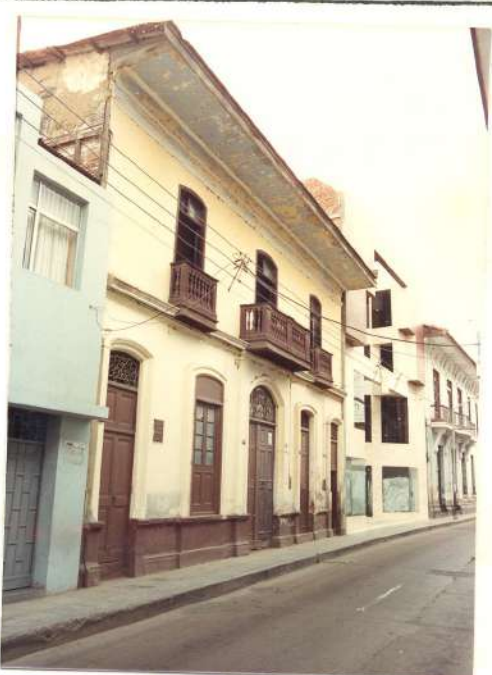
Nº: 045

LOCALIZACION	
Departamento : PIURA	Comunidad :
Provincia : PIURA	Barrio :
Distrito : PIURA	Calle Tacna No 266-270-272-278- 282
IDENTIFICACION	
Propiedad : Estatal <input type="checkbox"/> Municipal <input type="checkbox"/> Religiosa <input type="checkbox"/> Privada <input checked="" type="checkbox"/> Otro <input type="checkbox"/>	
Nombre del Propietario :	
Tipo de Arquitectura : Civil <input checked="" type="checkbox"/> Religiosa <input type="checkbox"/> Militar <input type="checkbox"/>	Uso actual: Vivienda - oficinas
Uso original :	
Epoca probable de construcción:	XVI <input type="checkbox"/> XVII <input type="checkbox"/> XVIII <input type="checkbox"/> XIX <input type="checkbox"/> XX <input checked="" type="checkbox"/>
SISTEMA CONSTRUCTIVO :	MATERIALES :
	Adobe - quincha - madera
ESTADO DE CONSERVACION :	
regular estado de conservacion	
ESQUEMA GRAFICO RELEVANTE	REGISTRO FOTOGRAFICO

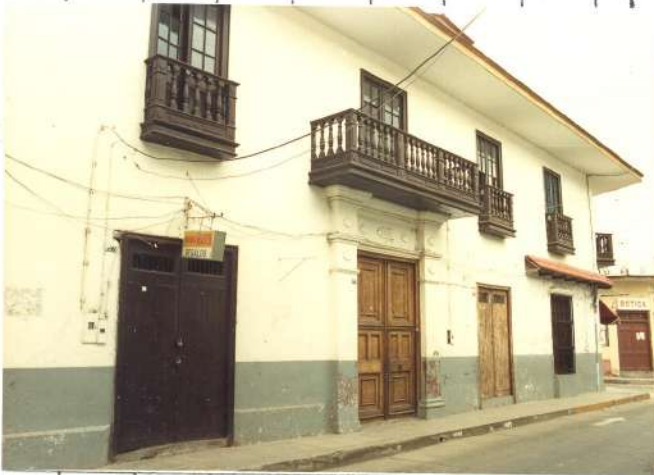
Vista de la fachada principal,  
Jirón Tacna

LOCALIZACION	
Departamento <b>PIURA</b>	Comunidad :
Provincia <b>PIURA</b>	Barrio :
Distrito <b>PIURA</b>	Calle <b>Tacna No 271-277-283-289</b>
IDENTIFICACION	
Propiedad : Estatal <input type="checkbox"/> Municipal <input type="checkbox"/> Religiosa <input type="checkbox"/> Privada <input type="checkbox"/> Otro <input checked="" type="checkbox"/>	
Nombre del Propietario: <b>ZAPATA DE BONDAL Romelia</b>	
Tipo de Arquitectura : Civil <input checked="" type="checkbox"/> Religiosa <input type="checkbox"/> Militar <input type="checkbox"/>	
Uso original : Uso actual: <b>vivienda - comercial</b>	
Epoca probable de construcción: XVI <input type="checkbox"/> XVII <input type="checkbox"/> XVIII <input type="checkbox"/> XIX <input checked="" type="checkbox"/> XX <input type="checkbox"/>	
SISTEMA CONSTRUCTIVO :	MATERIALES :
	<b>Adobe - quincha - madera</b>
ESTADO DE CONSERVACION :	
<b>Regular estado de conservación</b>

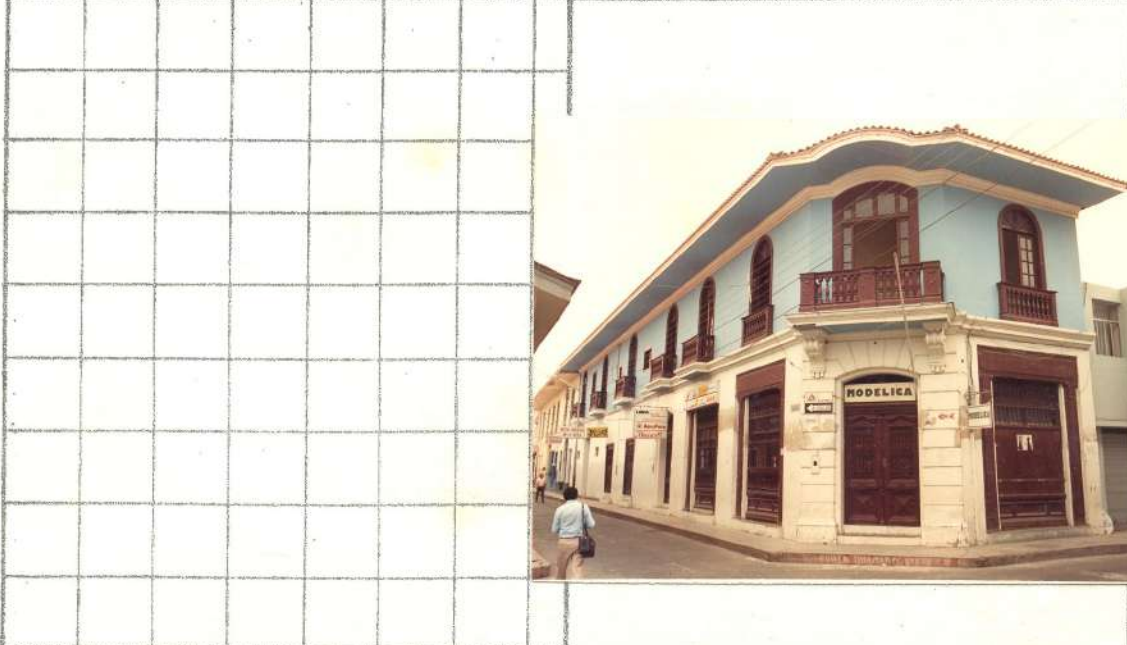
N°: 047

SISTEMA CONSTRUCTIVO :	MATERIALES :
	adobe-quincha-madera

ESTADO DE CONSERVACION :  
buen estado de conservación

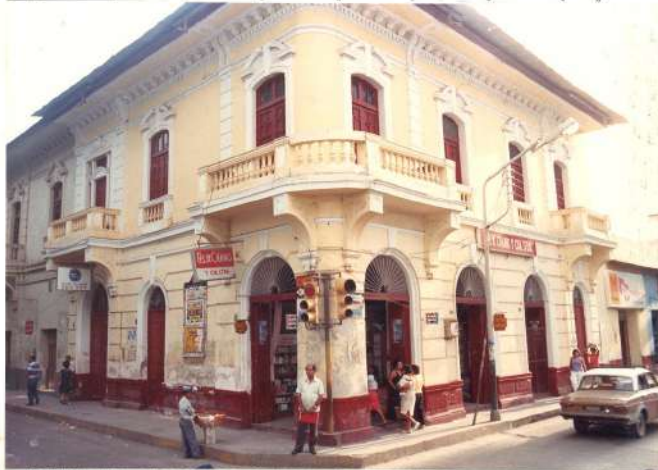
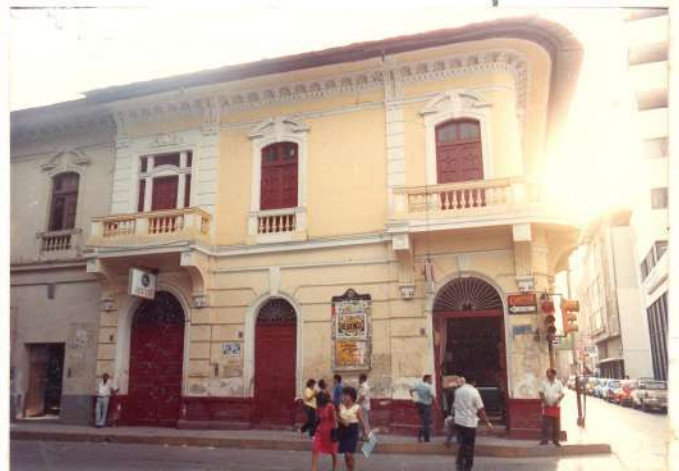
LOCALIZACION	
Departamento : PIURA	Comunidad :
Provincia : PIURA	Barrio :
Distrito : PIURA	Calle Tacna 504-512-516 y Huancavelica 403-409-413-417
IDENTIFICACION	
Propiedad : Estatal <input type="checkbox"/> Municipal <input type="checkbox"/> Religiosa <input type="checkbox"/> Privada <input type="checkbox"/> Otro <input checked="" type="checkbox"/>	
Nombre del Propietario: SUD AMERICA CIA. DE SEG. SUC. PERU	
Tipo de Arquitectura : Civil <input checked="" type="checkbox"/> Religiosa <input type="checkbox"/> Militar <input type="checkbox"/>	
Uso original : Uso actual : tiendas comerciales	
Epoca probable de construcción: S.XVI <input type="checkbox"/> S.XVII <input type="checkbox"/> S.XVIII <input type="checkbox"/> S.XIX <input type="checkbox"/> S.XX <input checked="" type="checkbox"/>	
SISTEMA CONSTRUCTIVO :	MATERIALES : adobe-quincha, madera
ESTADO DE CONSERVACION : regular estado de conservación	
ESQUEMA GRAFICO RELEVANTE	REGISTRO FOTOGRAFICO

vista de la portada en el jr. Tacna. frente a la plaza de armas.

vista en perspectiva de las fachadas de la casa: Tacna-Huancavelica.

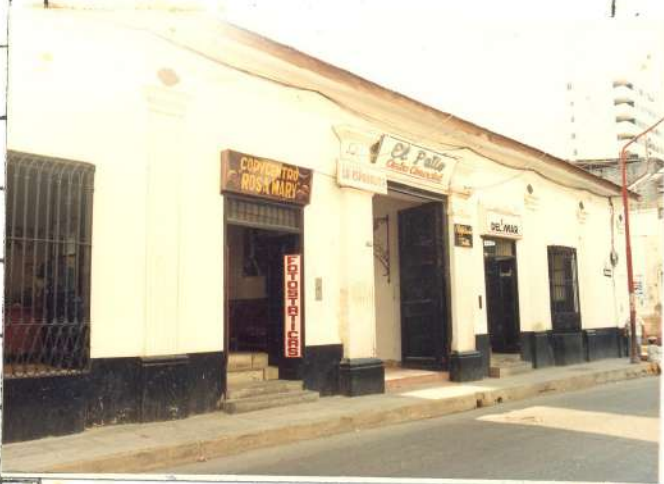
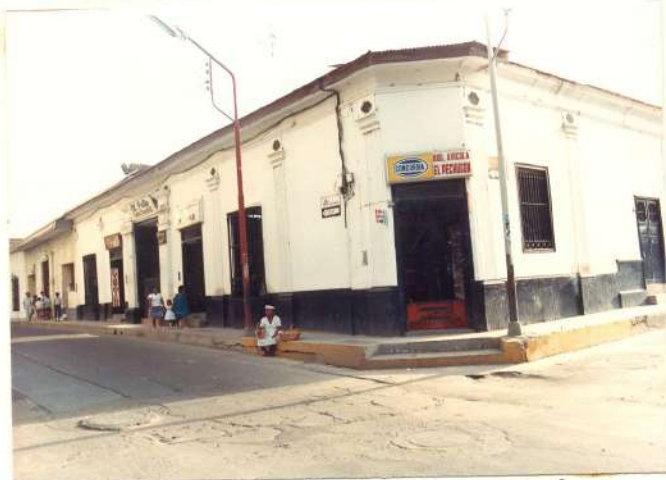
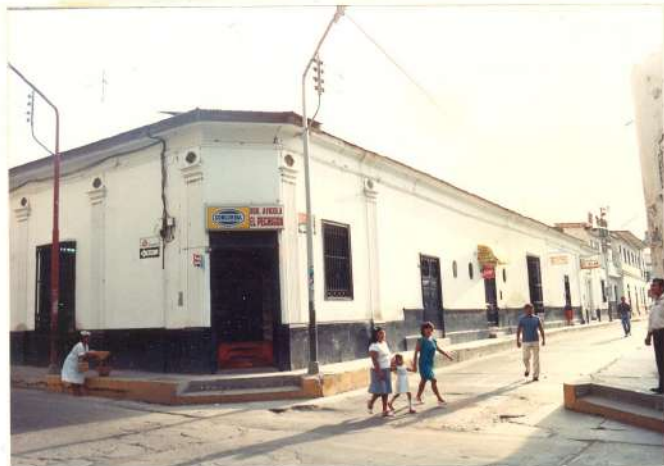
Vista de la portada principal Jr. Tacna .
ESCALA GRAFICA	
OBSERVACIONES:	
REGISTRO:	FECHA :
REVISO :	FECHA :

LOCALIZACION	
Departamento : PIURA	Comunidad :
Provincia : PIURA	Barrio :
Distrito : PIURA	Calle Tacna No 620 -610-602 y Ayacucho No 413- 417-439-447
IDENTIFICACION	
Propiedad : Estatal <input type="checkbox"/> Municipal <input type="checkbox"/> Religiosa <input type="checkbox"/> Privada <input type="checkbox"/> Otro <input type="checkbox"/>	
Nombre del Propietario : Suc.de Cortez Coronel Zegarra R.	
Tipo de Arquitectura : Civil <input checked="" type="checkbox"/> Religiosa <input type="checkbox"/> Militar <input type="checkbox"/>	
Uso original : Uso actual: Establecimientos comerciales	
Epoca probable de construcción: XVIII <input type="checkbox"/> XVI <input type="checkbox"/> XVII <input type="checkbox"/> XIX <input type="checkbox"/> XX <input checked="" type="checkbox"/>	
SISTEMA CONSTRUCTIVO :	MATERIALES :
	Adobe - quincha - madera
ESTADO DE CONSERVACION :	
Regular estado de conservacion.	
ESQUEMA GRAFICO RELEVANTE	REGISTRO FOTOGRAFICO

vista del inmueble con el jirón  
Ayacucho.

vista del inmueble, cruceiro Tacna-  
Ayacucho.

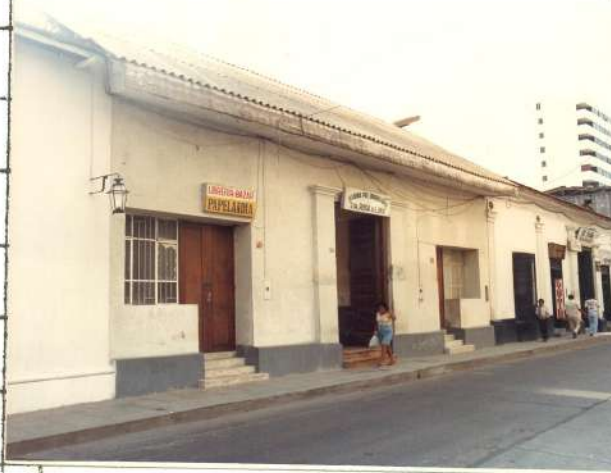
Nº: 053

LOCALIZACION	
Departamento : PIURA	Comunidad :
Provincia : PIURA	Barrio :
Distrito : PIURA	Calle Jr. Tacna No 630-642-646
IDENTIFICACION	
Propiedad : Estatal <input type="checkbox"/> Municipal <input type="checkbox"/> Religiosa <input type="checkbox"/> Privada <input checked="" type="checkbox"/> Otro <input type="checkbox"/>	
Nombre del Propietario : Test. de Arturo Garcia Wicks	
Tipo de Arquitectura : Civil <input checked="" type="checkbox"/> Religiosa <input type="checkbox"/> Militar <input type="checkbox"/>	
Uso original : Uso actual : Vivienda - comercio	
Epoca probable de construcción : XVIII <input type="checkbox"/> XVI <input type="checkbox"/> XVII <input type="checkbox"/> XIX <input type="checkbox"/> XIX <input checked="" type="checkbox"/> XX <input type="checkbox"/>	
SISTEMA CONSTRUCTIVO :	MATERIALES :
	Adobe Quincha
ESTADO DE CONSERVACION :	
Regular estado de conservacion	
ESQUEMA GRAFICO RELEVANTE	REGISTRO FOTOGRAFICO

ESCALA GRAFICA	
OBSERVACIONES:	
El Portal se mantiene en su originalidad, los ventanales fueron acondicionados para abrir nuevas puertas de acceso.

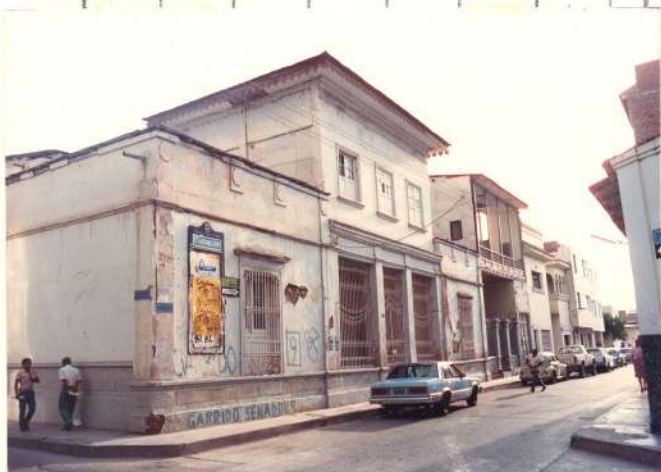
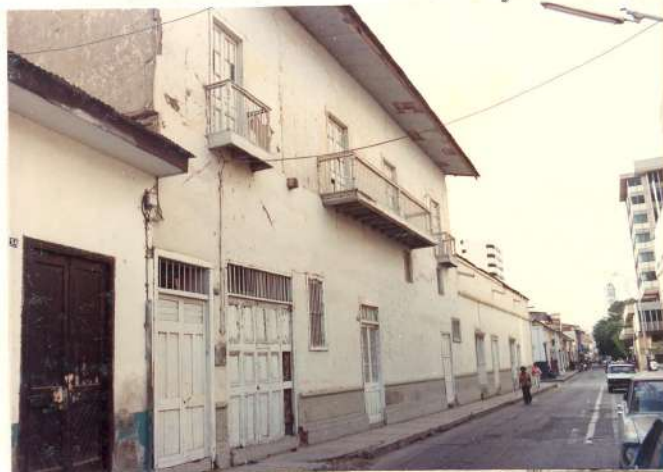
vista de la portada principal  
Jr. Apurimac.

LOCALIZACION	
Departamento :	PIURA
Provincia :	PIURA
Distrito :	PIURA
Comunidad :	
Barrio :	
Calle :	Tacna 748-752 y Apurimac 415
IDENTIFICACION	
Propiedad :	Estatal <input type="checkbox"/> Municipal <input type="checkbox"/> Religiosa <input type="checkbox"/> Privada <input type="checkbox"/> Otro <input checked="" type="checkbox"/>
Nombre del Propietario :	Suc. Carlos Arrese Garcia
Tipo de Arquitectura :	Civil <input checked="" type="checkbox"/> Religiosa <input type="checkbox"/> Militar <input type="checkbox"/>
Uso original :	Uso actual : vivienda
Epoca probable de construcción:	S.XVI <input type="checkbox"/> S.XVII <input type="checkbox"/> S.XVIII <input type="checkbox"/> S.XIX <input checked="" type="checkbox"/> S.XX <input type="checkbox"/>
SISTEMA CONSTRUCTIVO :	MATERIALES :
	adobe-quincha, maderas
ESTADO DE CONSERVACION :	
mal estado de conservación	
ESQUEMA GRAFICO RELEVANTE	REGISTRO FOTOGRAFICO

vista de la fachada lateral  
Jr. Tacna.

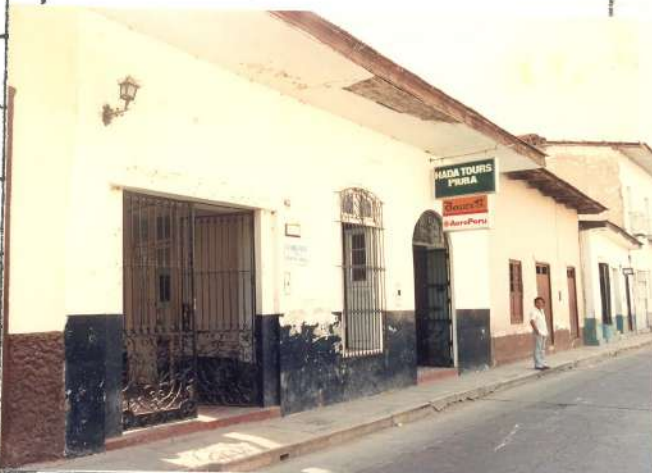
Nº: 058

LOCALIZACION	
Departamento : PIURA	Comunidad :
Provincia : PIURA	Barrio :
Distrito : PIURA	Calle Tacna No 786 - 778
IDENTIFICACION	
Propiedad : Estatal <input type="checkbox"/> Municipal <input type="checkbox"/> Religiosa <input type="checkbox"/> Privada <input checked="" type="checkbox"/> Otro <input type="checkbox"/>	
Nombre del Propietario: Vicente Gonzales Oscar Daniel	
Tipo de Arquitectura : Civil <input checked="" type="checkbox"/> Religiosa <input type="checkbox"/> Militar <input type="checkbox"/>	
Uso original : Uso actual: oficinas - comerciales	
Epoca probable de construcción: XVI <input type="checkbox"/> XVII <input type="checkbox"/> XVIII <input type="checkbox"/> XIX <input type="checkbox"/> XX <input checked="" type="checkbox"/> (1)	
SISTEMA CONSTRUCTIVO :	MATERIALES :
	adobe - quincha - madera
ESTADO DE CONSERVACION :	
regular estado de conservación	
ESQUEMA GRAFICO RELEVANTE	REGISTRO FOTOGRAFICO

ESCALA GRAFICA	
OBSERVACIONES:	
(1.) la fachada sufrio varias modificaciones, refaccionadas con ladrillo cemento.	
REGISTRO:	FECHA :
REVISO :	FECHA :

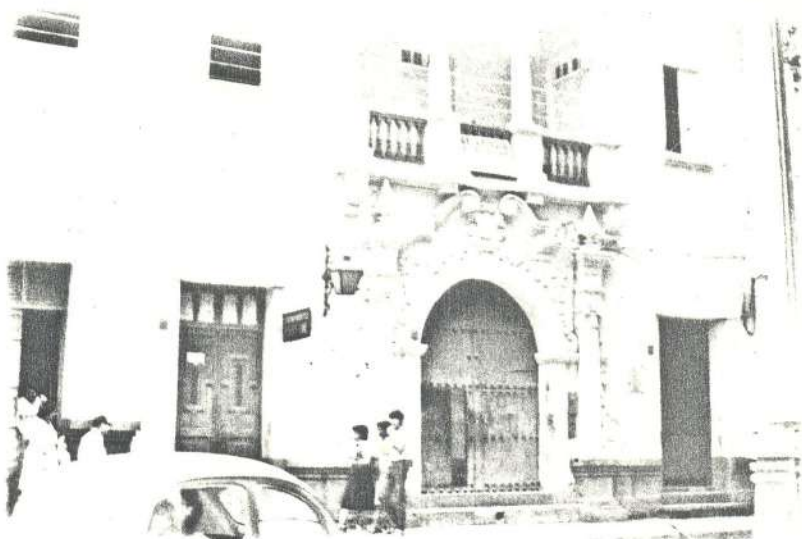
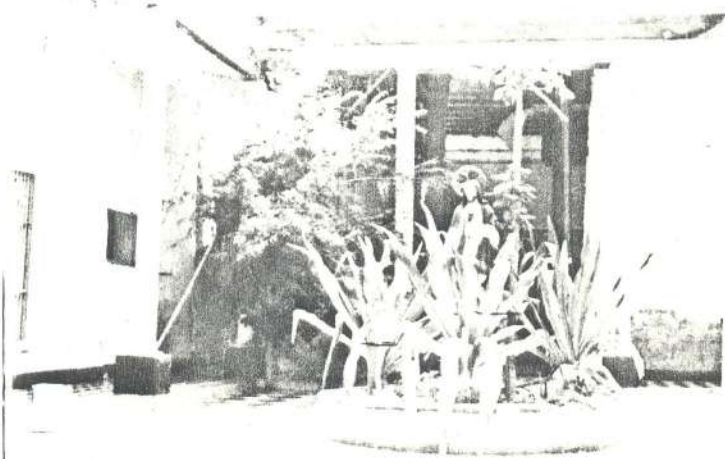
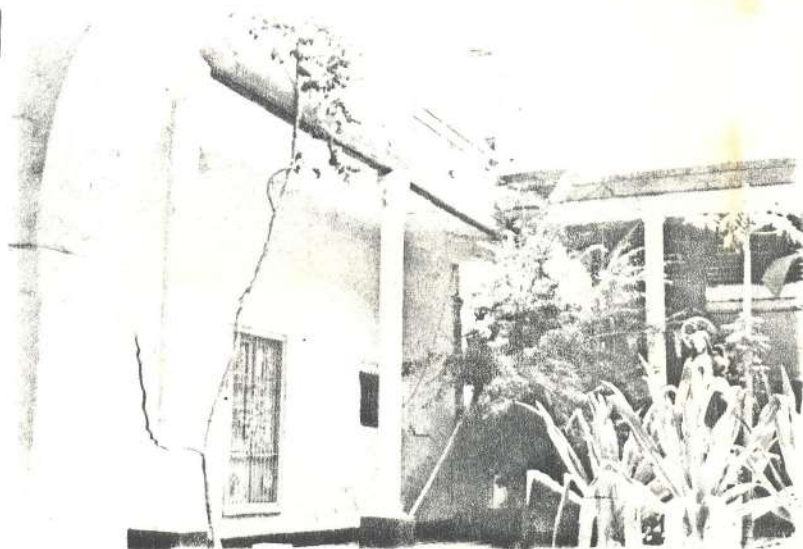
CASONA LOPEZ ALBUJAR  
Vistas de la fachada y del patio interior, fotografía  
tomada en 1981.
