TEMPLOS DE ANTABAMBA Y HUAQUIRCA- APURIMAC

**PERFIL ECONOMICO PARA LA RESTAURACION  
DEL TEMPLO DE HUAQUIRCA**

**ASUNTO :** Perfil Técnico Económico para la Restauración del Templo de la Virgen de la Asunción del distrito de Huaquirca provincia de Antabamba, departamento de Apurímac.

<b>INSTITUTO NACIONAL DE CULTURA CUSCO</b> MUNICIPALIDAD DE HUAQUIRCA	
<b>TEMPLO DE HUAQUIRCA</b>	
PLANO: <b>CORTE Y ELEVACION</b>	UBICACION DPTO. APURIMAC PROV. ANTABAMBA DIST. HUAQUIRCA
LEVANTAMIENTO JOSE A. CARRION C.	DIBUJO JOSE A. CARRION
ESC. 1:100	FECHA JULIO 1996

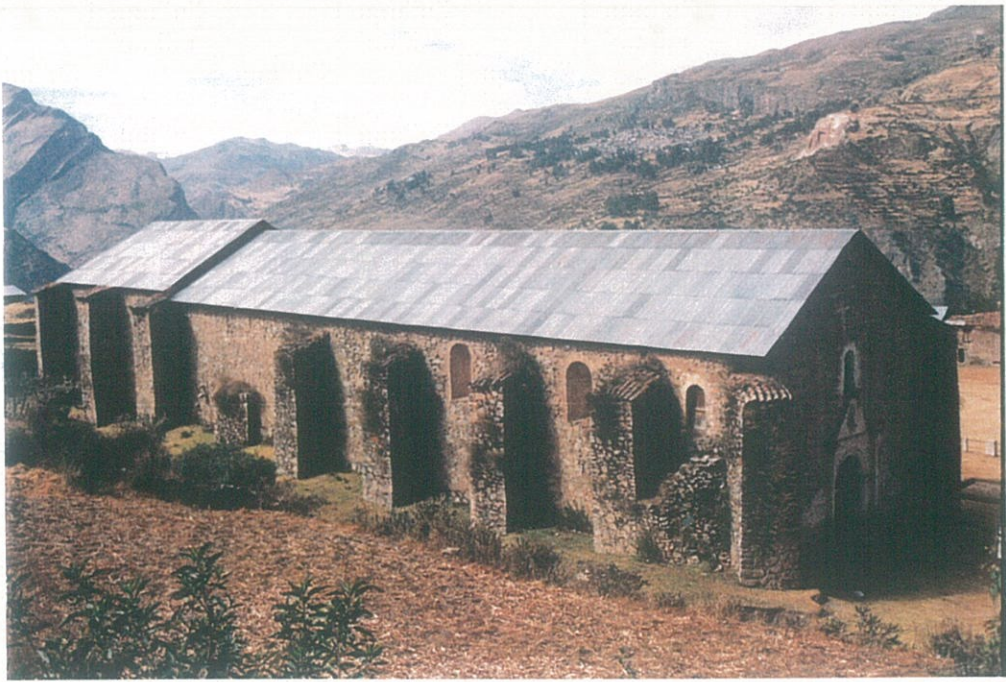
- 4 Vistas laterales hacia el muro del Evangelio, se aprecia la ligera diferencia de alturas de las cubiertas de la nave con el presbiterio.**
- 5 Sacristía adosada al muro de la Epístola cubierta con una bóveda de media naranja.**

El sector más comprometido y de deterioro grave es la sacristía, especialmente la estructura de la bóveda que lo cubre, la cual presenta graves fisuras, y la ineficaz permeabilidad de sus capas, produciendo filtraciones al interior del ambiente así como hacia los muros, que reciben la filtración de aguas de lluvia por el mal estado de sus canales, este sector también está afectado por la crecida de gran cantidad de maleza.
