INVESTIGACIONES ARQUEOLÓGICAS EN TAURICHUMPI

Janet Oshiro¹ & Denise Pozzi-Escot²¹joshiro@cultura.gob.pe; ²dpozzi@cultura.gob.pe

La casa del curaca: Taurichumpi

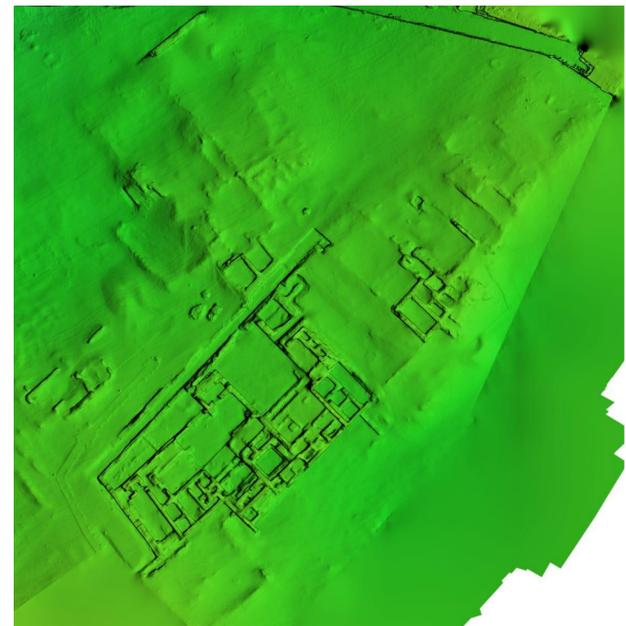
Modelo de elevación - Taurichumpi.

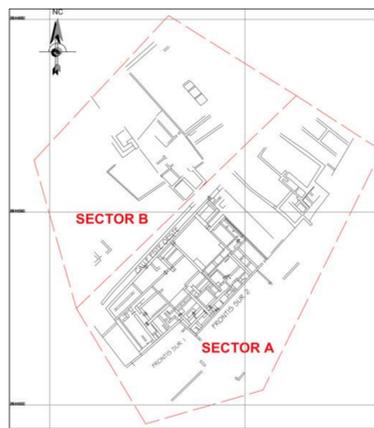
Sectorización.

Es un edificio construido sobre un promontorio rocoso, conformado por muros de piedras y adobes que en algunos casos estaban enlucidos. Está dividido en dos sectores A y B. El sector A está conformado por dos plazas contiguas en el lado norte, rodeadas de recintos, plataformas, depósitos, y otras estructuras comunicadas entre sí por corredores y rampas. El sector B aún no ha sido excavado.

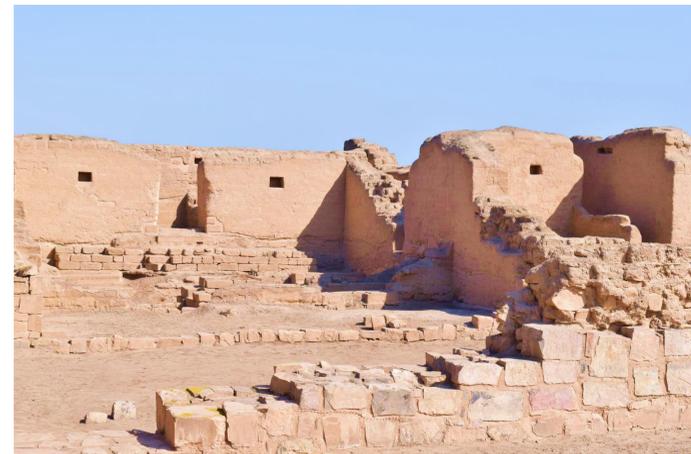
Sector A luego de los trabajos de conservación.

Desde el 2012 al 2016, como parte del Proyecto de Investigación y Conservación en Pachacamac, hemos realizado la conservación de 600 m³ del sector A. La metodología aplicada cumplió con los principios detallados en el *Manual de Conservación de Estructuras del santuario de Pachacamac* (2012). Se han realizado principalmente reintegraciones de adobes, de piedras y de morteros de juntas; apuntalamientos y coberturas, así como, restitución de enlucidos. Este trabajo en el 2013, permitió implementar un nuevo circuito de visita turística.

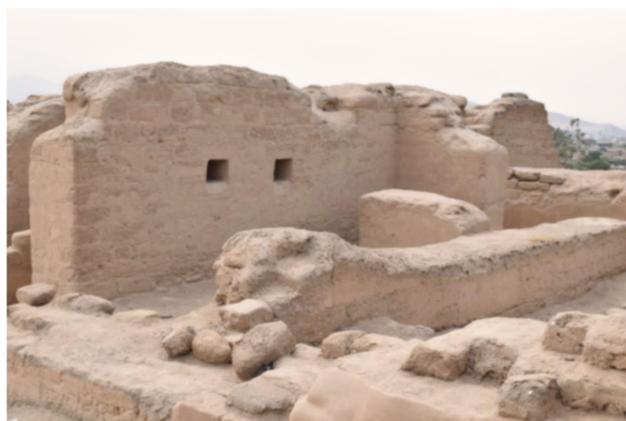
Sector A – recinto con hornacinas y corredores.

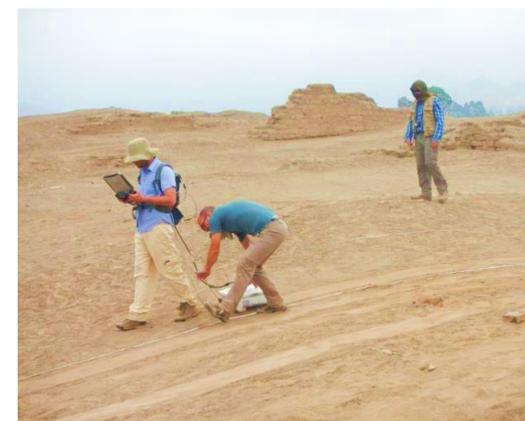
Uso de georadar

Desde el 2013, se han realizado trabajos no invasivos con georadars y magnetómetros para contrastar la extensión y el patrón arquitectónico de Taurichumpi. De otra parte, el equipo de registro digital del Museo Pachacamac viene realizando el levantamiento arquitectónico del santuario de Pachacamac a través del uso de drones y procesamiento fotogramétrico, obteniendo como productos ortofotos, modelos digitales de elevación (MDE o DEM) y modelos digitales de pendiente. Estos últimos permitieron detectar en Taurichumpi las sinuosidades del terreno, identificando la presencia de arquitectura subyacente ligeramente perceptible desde el nivel del suelo. El uso de estas tecnologías, nos ha permitido diseñar el proyecto de investigación arqueológica con excavaciones, el cual se inició en el 2018.

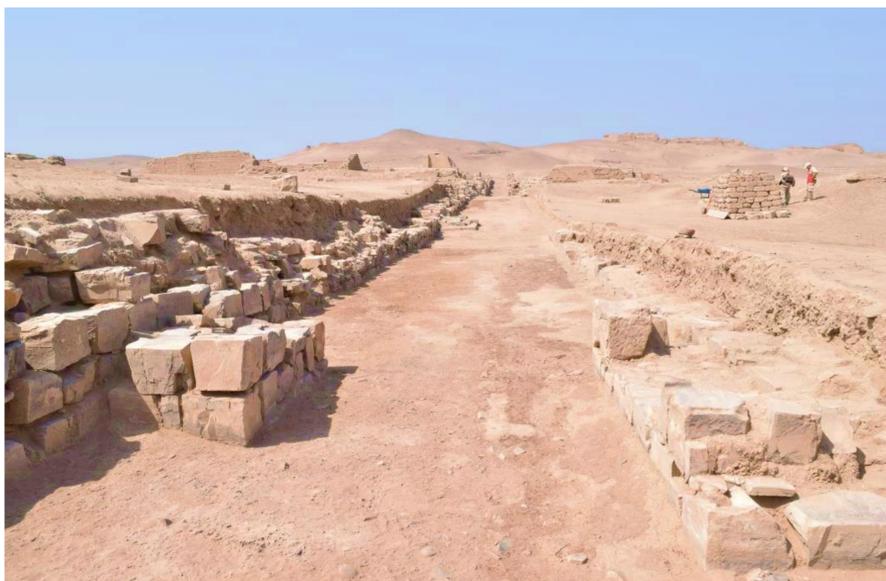
Ingreso Este excavado el 2020.

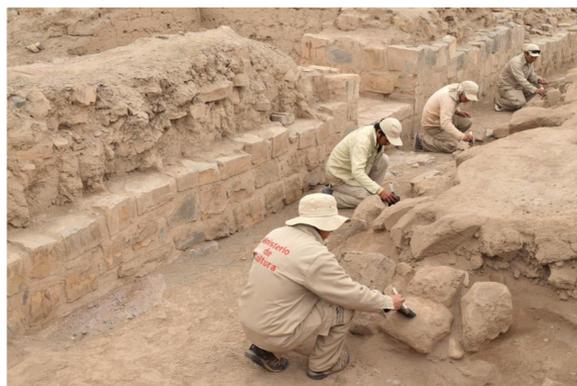
Excavaciones en la calle E-O.

En el 2018 se excavó un área total de 182 m², y luego en el 2019 un área de 180 m² de una calle que se dirige de Este a Oeste en Taurichumpi.

Las excavaciones del 2018, nos permitieron confirmar la extensión de esta calle hacia el Este, así como, una serie de accesos de la calle al sector A. También se registró un tipo de arquitectura con muros enlucidos y espacios arquitectónicos con banquetas. Los trabajos del 2019, expusieron es su totalidad la extensión de la calle y los restos de un importante ingreso al santuario de Pachacamac, que conduce principalmente al sector administrativo y al edificio de Taurichumpi.
