PROYECTO DE INVESTIGACIÓN Y CONSERVACIÓN EN EL TEMPLO PINTADO DE PACHACAMAC

El santuario de Pachacamac y el Templo Pintado

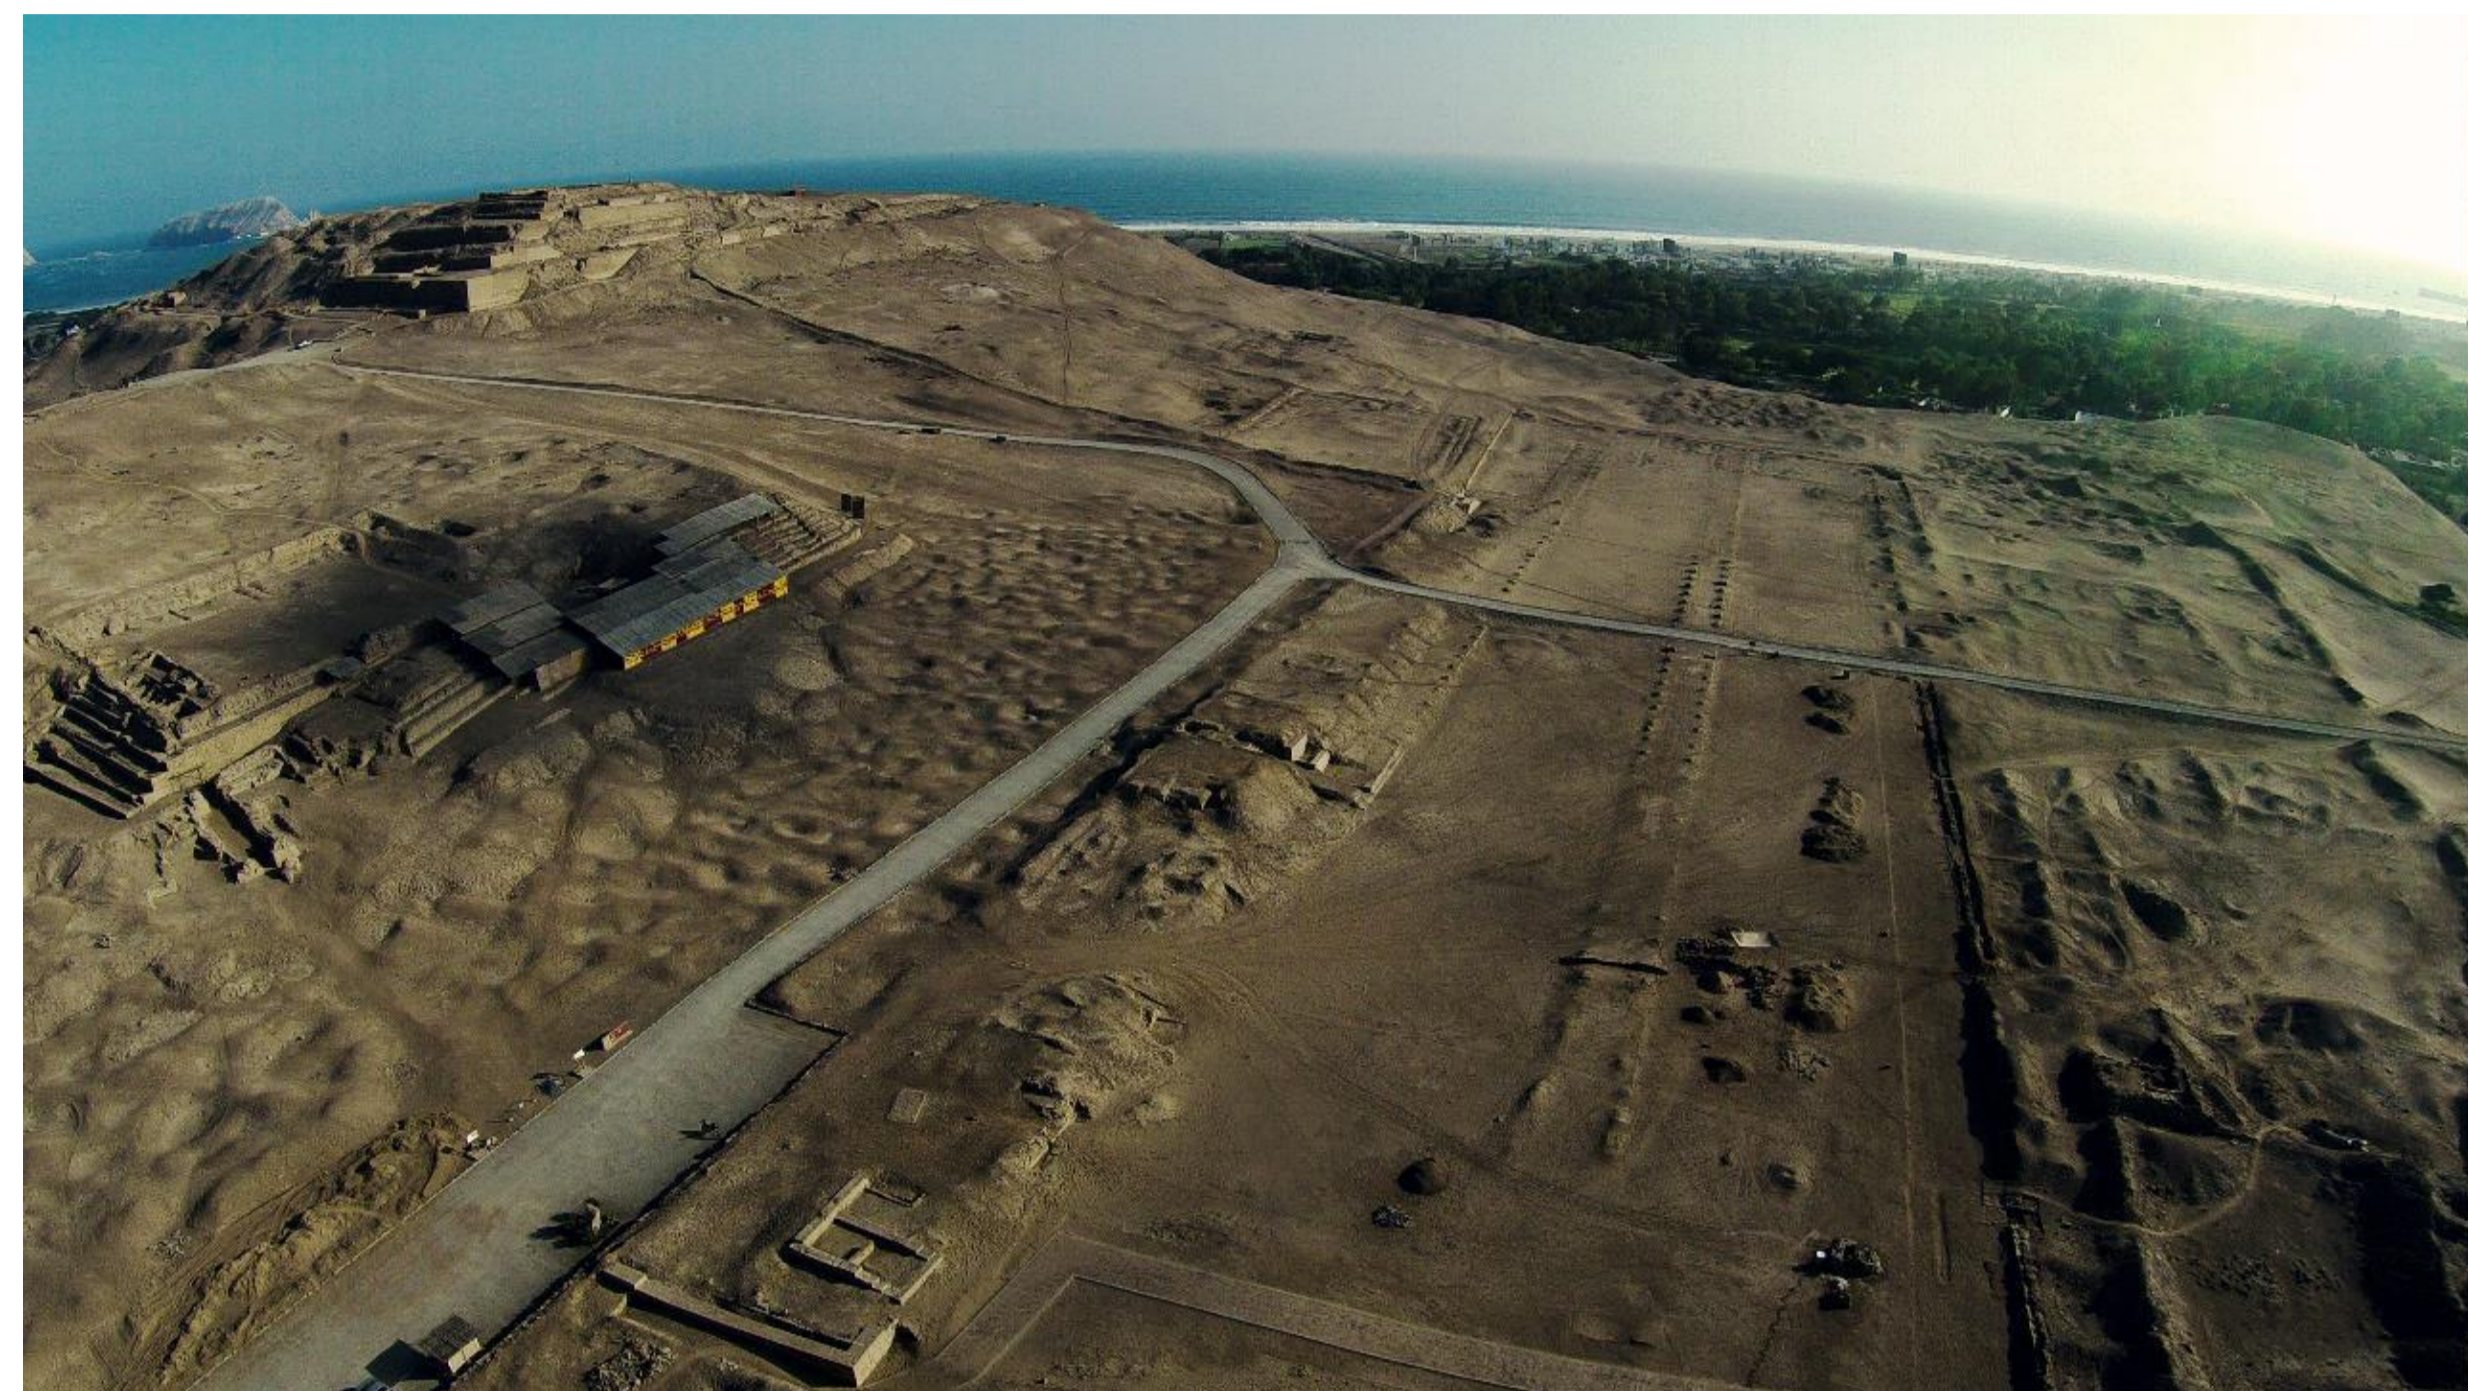
Santuario arqueológico de Pachacamac.
Vista aérea del área sagrada: Templo Pintado, Templo del Sol, Cementerio Uhle.

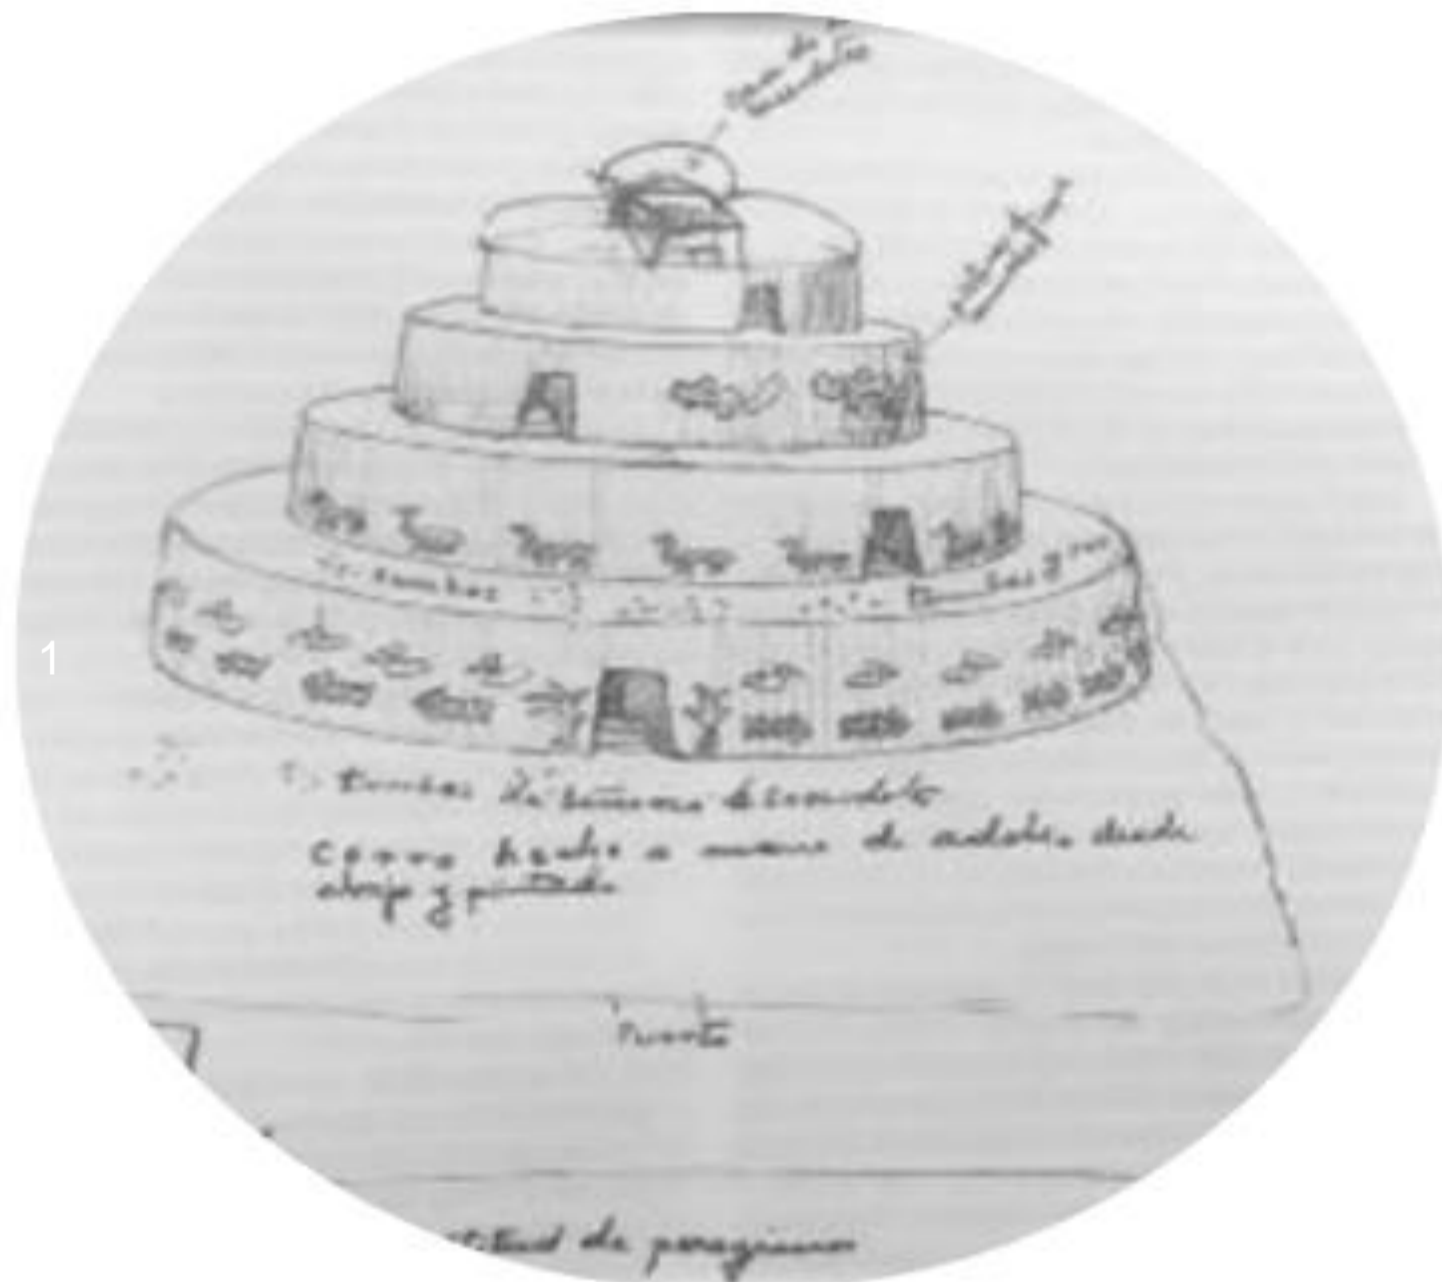
Reconstrucción (en Tello 2012) del Templo de Pachacamac, según datos proporcionados por Cieza [1548]
Nótese diseños como parte de la decoración de sus muros.

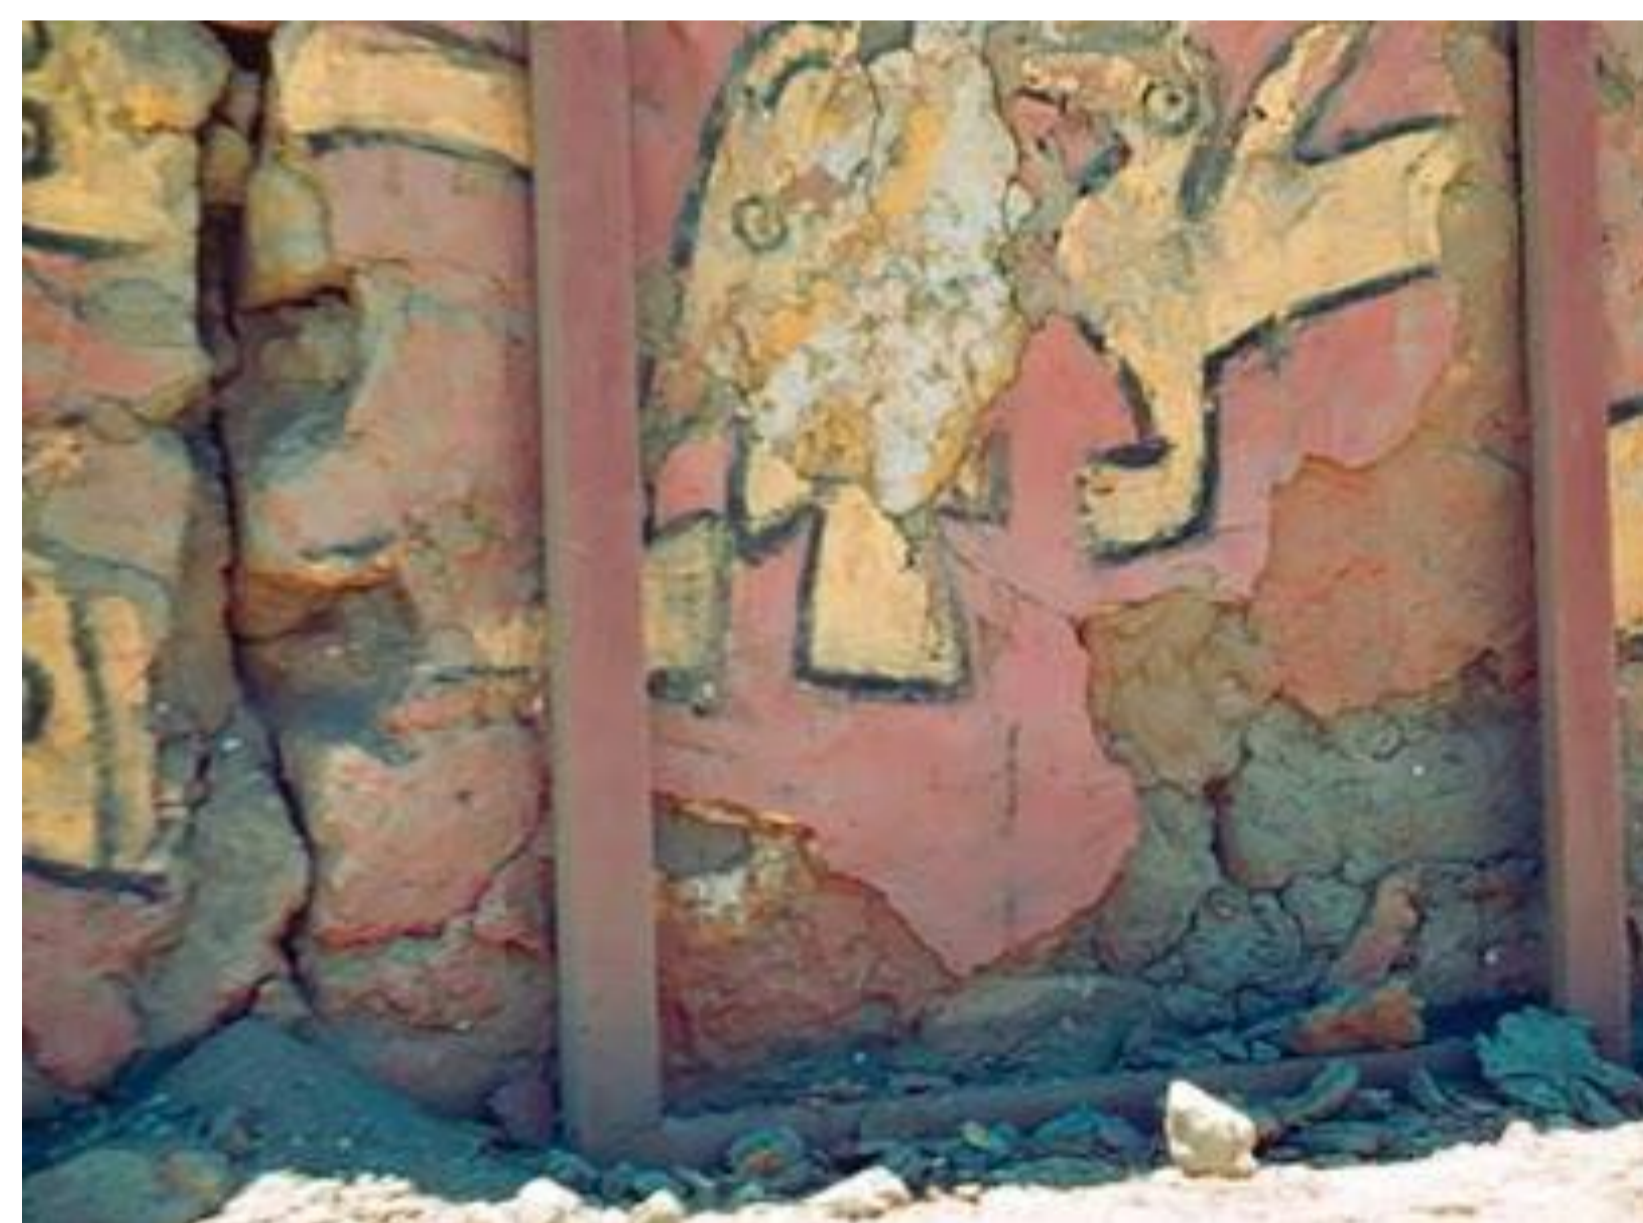
Detalle de representación de ave y pez en una de las graderías del frontis noroeste del Templo Pintado
Archivo de Paul Hanna (Fuente: Pozzi-Escot et al 2013:27)

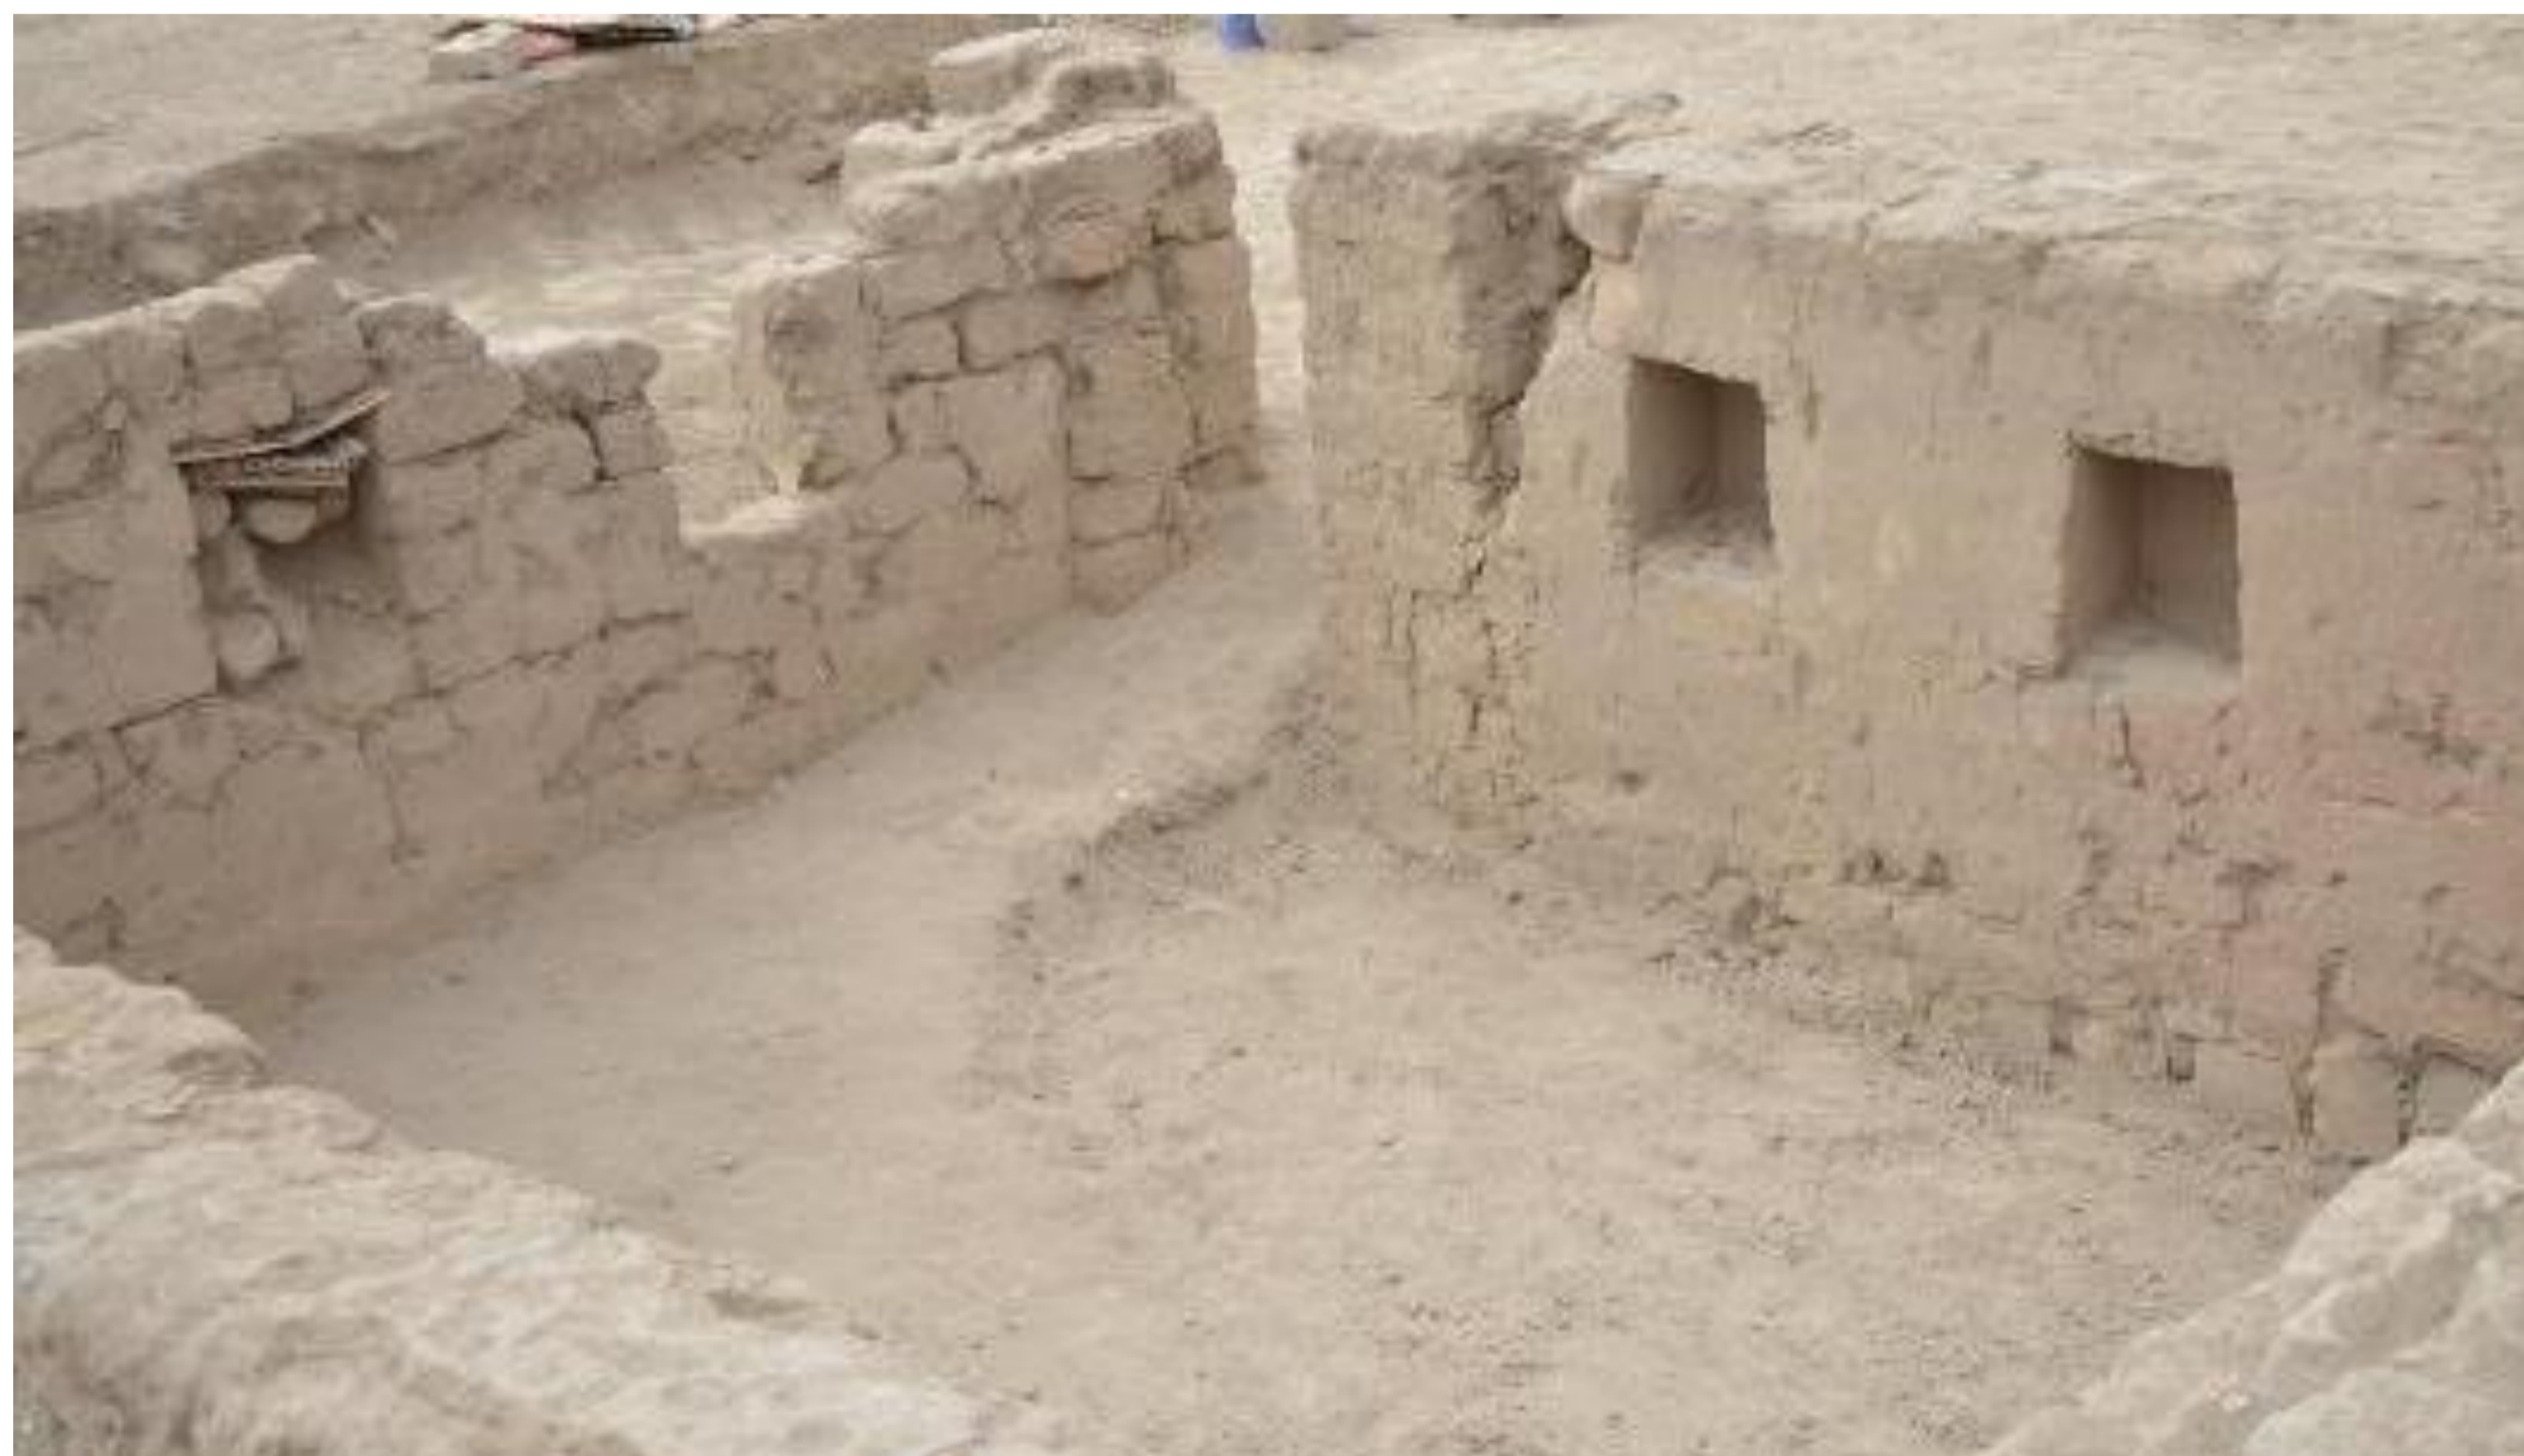
Recinto 1, construido sobre Plataforma 1. Materiales y el estilo constructivo se relaciona a estructuras típicas del Horizonte Tardío en la costa Central y en el Valle de Lurín

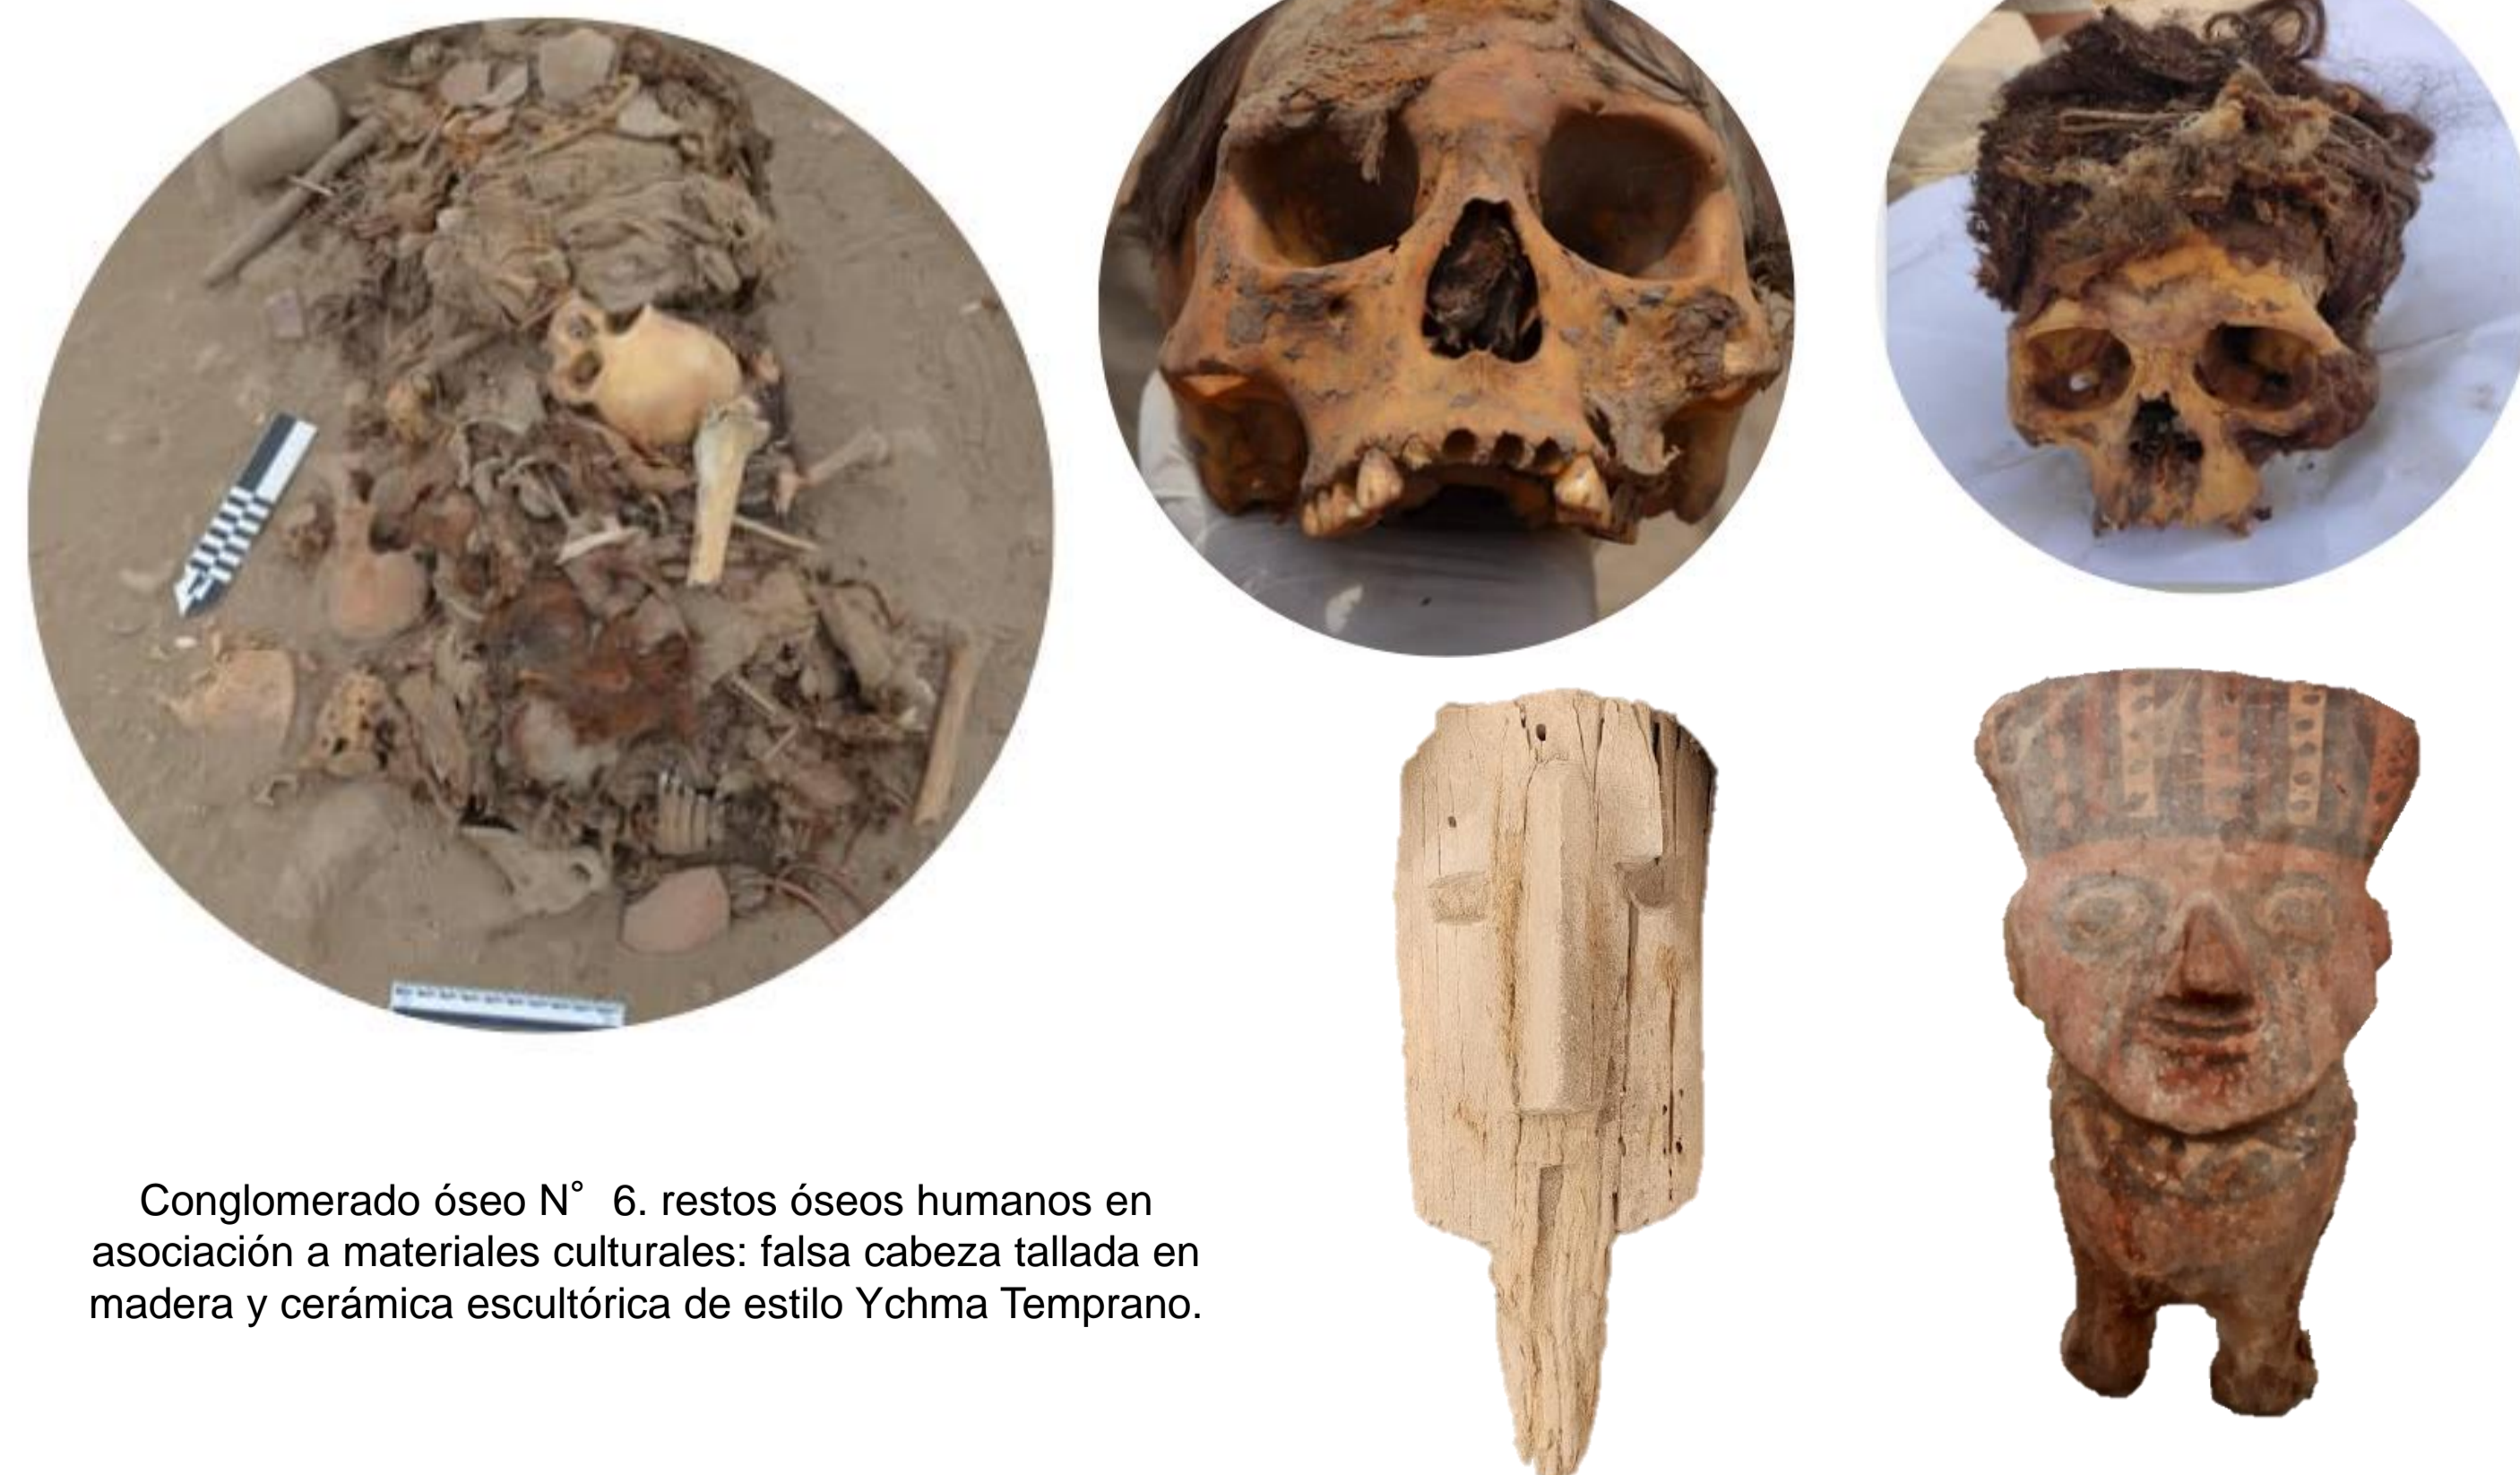
Conglomerado óseo N° 6. restos óseos humanos en asociación a materiales culturales: falsa cabeza tallada en madera y cerámica escultórica de estilo Ychma Temprano.

La excavación en el cementerio se realizó mediante la identificación y registro de diez conglomerados óseos humanos, que han quedado como el resultado de las acciones de huaqueo de fardos funerarios Ychma Temprano y Medio desde la llegada de los españoles hasta el periodo Republicano. Los análisis preliminares han permitido determinar en un área de 75 m², un total de 96 individuos: 55 adultos y 41 subadultos. El uso de este sector del cementerio corresponde a fines del Horizonte Medio e inicios del Intermedio Tardío.
