Arqueología de Lima

MATEO SALADO

Arqueología de Lima: Mateo Salado
Cuadernos del patrimonio cultural, 2

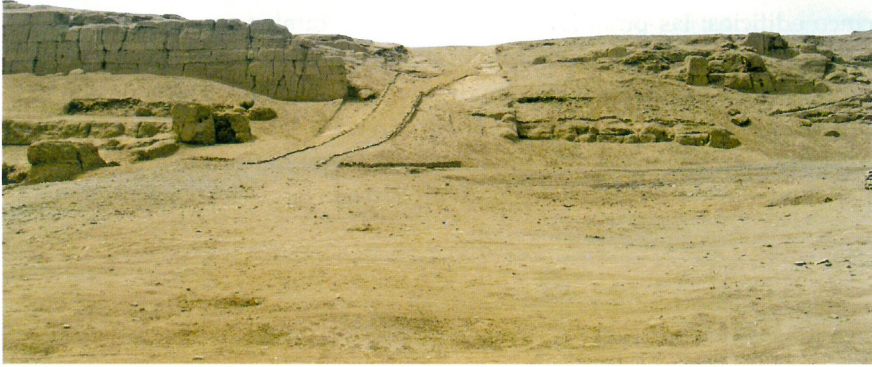
Frontis principal de la pirámide A ■

Es la construcción más grande del complejo. Mide 164 m de largo, 132 m de ancho y alcanza más de 15 m de altura. Su entrada principal se encuentra en el frontis norte (es decir, del lado de la calle Belisario Sosa), donde se halla una gran rampa, delimitada por un largo muro, la cual asciende a ella. En la cima se observan una serie de amplios patios, caracterizados por tener, en dos de sus lados, escalinatas que podrían haber funcionado como graderías. En estos patios se hallaron varias hileras de hoyos para asentar vasijas, lo que sugiere que los patios sirvieron para el acopio de productos alimenticios contenidos en ceramios. Los funcionarios pudieron haber estado en las graderías, supervisando la colocación de las vasijas.

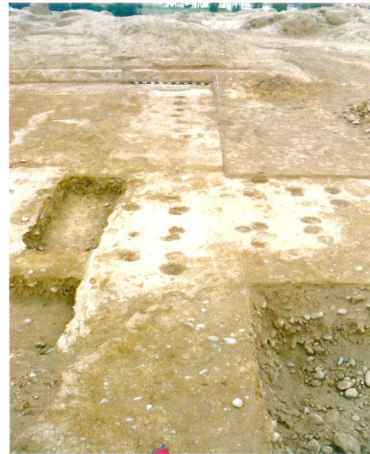
Hoyos para asentar vasijas, descubiertos en la cima de la pirámide A ■

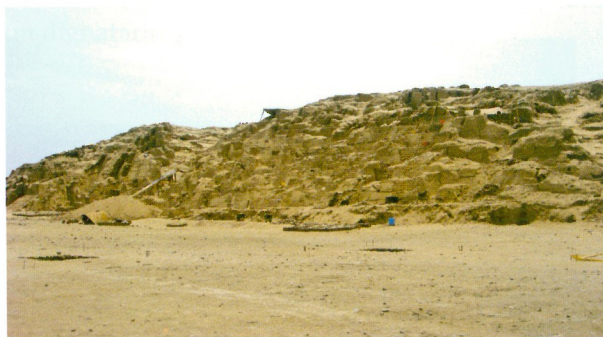
■ *Frontis sur de la pirámide A, en proceso de conservación*

El imponente frontis sur de la pirámide A, visible apenas se ingresa al complejo por la Av. Mariano Cornejo, ha sido conservado y restaurado por el INC entre los años 2007 y 2008. En él puede observarse que las terrazas escalonadas que forman el frontis de la pirámide presentan contrafuertes para asegurar la estabilidad del edificio, lo que ha permitido su preservación a pesar del vandalismo de los ladrilleros y los saqueadores.

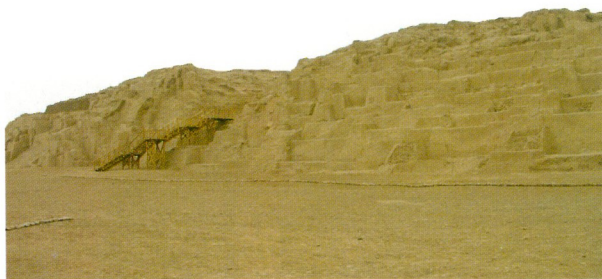
■ *Frontis sur de la pirámide A, luego de culminada la restauración y conservación*

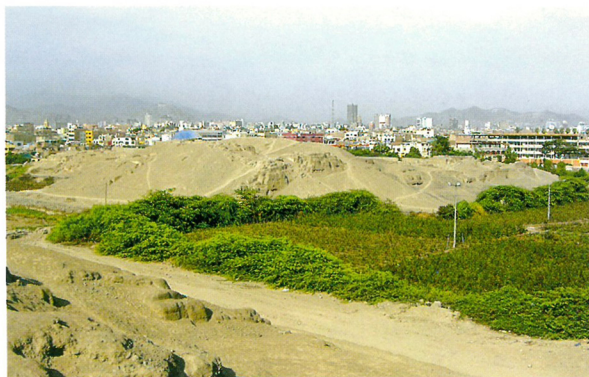
No se trata en realidad de una única pirámide sino de un conjunto con cuatro sectores que cubren un área aproximada de 130 m de largo por 140 m de ancho. El montículo más elevado del conjunto llega a los 11 m de altura y ha sido denominado sector A. En su cima puede apreciarse un gran forado hecho por saqueadores, en donde Bonavía, Matos y Caycho descubrieron un friso con representaciones de aves. El sector B es un edificio bajo, conocido también como “pirámide menor”, que tiene una larga rampa lateral para ascender a su cima, también lamentablemente destruida por saqueadores.

Pirámide B antes de las labores de investigación, conservación y puesta en valor

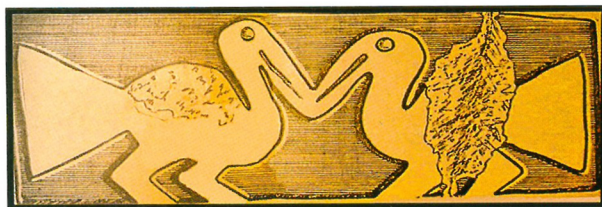
Dibujo elaborado por Bonavía y Caycho que muestra el friso descubierto en la cima de la pirámide B

embargo, el registro más completo de las cinco pirámides fue realizado en 1962 y 1963 por Duccio Bonavia, Ramiro Matos y Félix Caycho. En la pirámide B, ellos descubrieron además un friso en relieve representando a dos aves marinas unidas por el pico, el cual fue precavidamente vuelto a cubrir para evitar su deterioro.

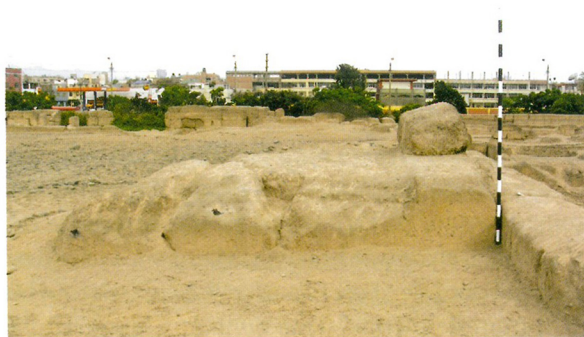
Plataforma o ushnu en la plaza I de la pirámide B

Como se dijo antes, ha sido sujeto a labores de excavación arqueológica, conservación y restauración por Maritza Pérez en el año 2000. El sector C es un área con recintos semisubterráneos, ubicados entre los dos sectores antes descritos. Finalmente, el sector D está compuesto por tres plazas (numeradas como I, II y III) delimitadas por muros de tapia. Junto a uno de los muros de la plaza I se encuentra una plataforma o *ushnu* desde la cual los gobernadores se habrían dirigido a los pobladores congregados en la plaza.

- *Ushnu* es una palabra quechua para designar a una suerte de estrados o tronos desde los cuales el Inca o dignatarios importantes del Tawantinsuyu se dirigían a la población o encabezaban ceremonias.

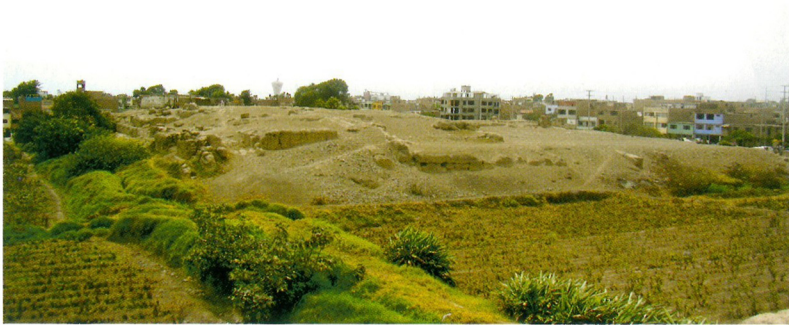
Mide 85 m de largo por 73 m de ancho y tiene 9 m de altura. Ha sido descrita y graficada por Pedro Villar Córdova en 1941, quien la llamó "Pirámide Sepulcral". Dicho investigador observó una rampa de acceso en el frontis norte (colindante con la Av. Malinowski) y varios recintos en la cima separados por un corredor central, los cuales son hoy poco visibles. En la parte posterior baja del edificio, Villar señala la existencia de cámaras funerarias aunque no menciona las razones que lo llevan a considerarlas como tales.

Vista general de la pirámide C ■

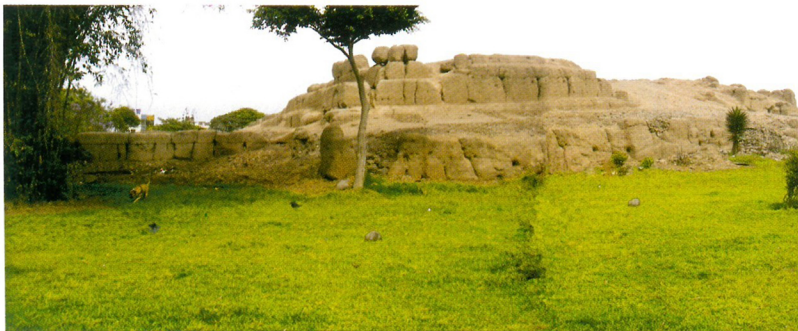
Es la más alejada del conjunto. Tiene planta cuadrangular y alcanza aproximadamente 85 m de lado y unos 8 m de altura. Bonavia, Matos y Caycho fueron los primeros en apreciar dos grandes patios ubicados en la cima del montículo; así como numerosos recintos cuadrangulares pequeños, alineados en la parte posterior baja. Estos recintos corresponderían a depósitos o almacenes para productos alimenticios.

Vista general de la pirámide D ■

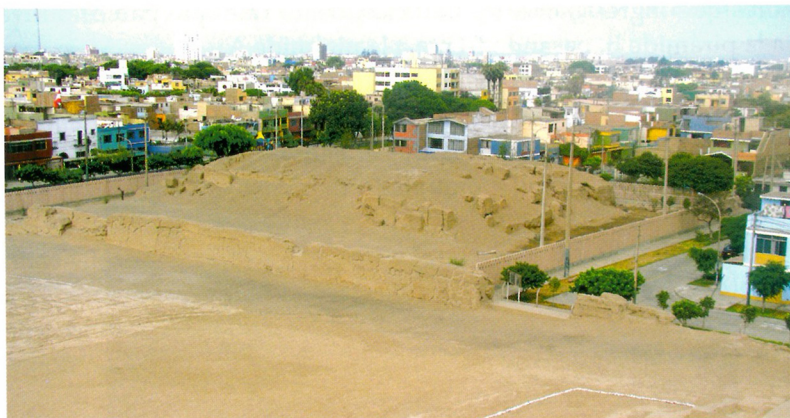
La pirámide E es la más pequeña del complejo arqueológico. Mide alrededor de 50 m de largo por 40 m de ancho y tiene una altura aproximada de 6 m. Se halla separada de la pirámide A por los restos de un camino amurallado. Tello señala varios pozos de huaqueo en la cima de la pirámide, los que, efectivamente, son observables actualmente. Estos habrían proliferado por la existencia de varios entierros realizados cuando el edificio fue abandonado. Bonavia, Matos y Caycho mencionan que en uno de los lados de la pirámide existían restos de una probable escalera.

■ Vista general de la pirámide E

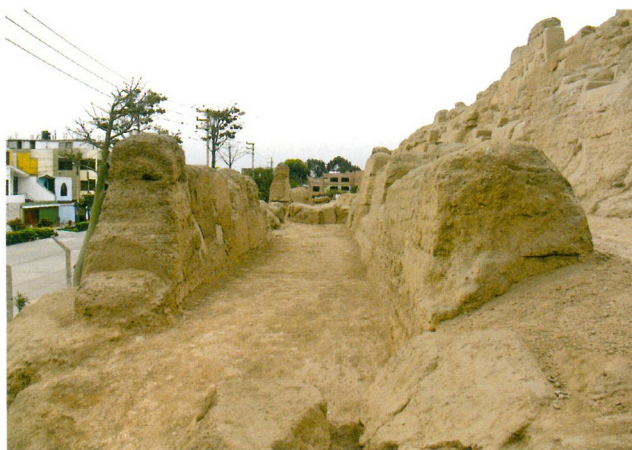
Camino amurallado que se extiende por el lado occidental de la pirámide A

Uno de los ramales del camino de la costa que provenía desde el norte, ingresaba directamente a Mateo Salado, cruzaba el complejo y luego continuaba hacia Maranga. Un tramo de él aún corre por la parte baja occidental de la pirámide A. Este camino parece haber tenido también ramales menores que ingresaban a los edificios, como uno que parece derivarse hacia la pirámide B, pasando frente a la pirámide A.

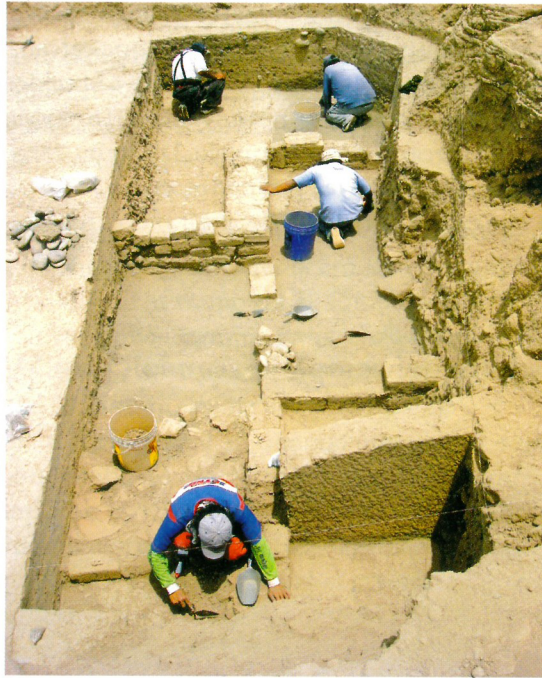
Las excavaciones arqueológicas permiten conocer científicamente las características arquitectónicas de un monumento así como su función y cronología. Por ende, son necesarias como paso previo a los trabajos de conservación y para obtener datos sobre nuestra historia.

Trabajos de excavación ■

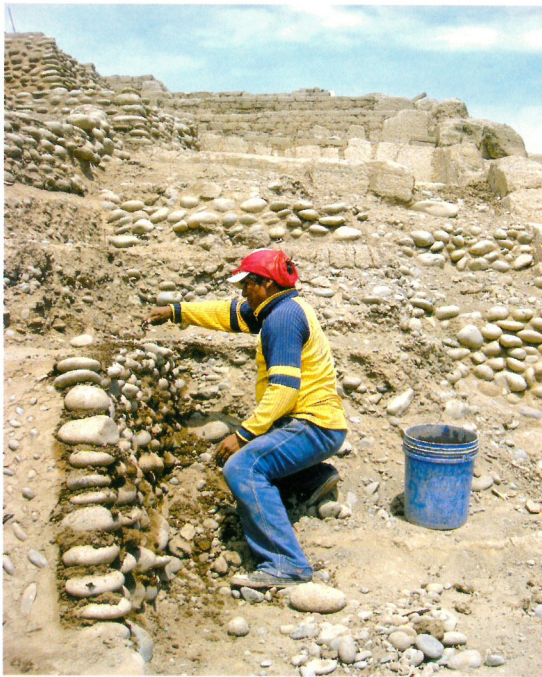
Trabajos de conservación ■

Las labores de conservación evitan que un monumento continúe deteriorándose por el paso del tiempo. Para ello, por ejemplo, se resanan con barro las grietas de un muro con el fin de evitar que este prosiga resquebrajándose, o se refuerzan con adobes los cimientos socavados por la humedad. En la restauración se completan partes destruidas de las estructuras, siempre y cuando se haya determinado con total certeza cuál era la apariencia original de estas.

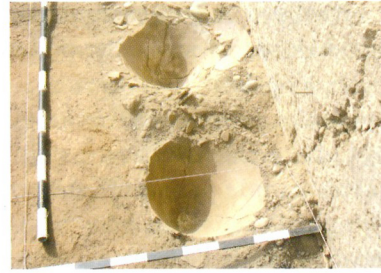
Restos de vasijas para almacenamiento, alineadas en un corredor de la pirámide B

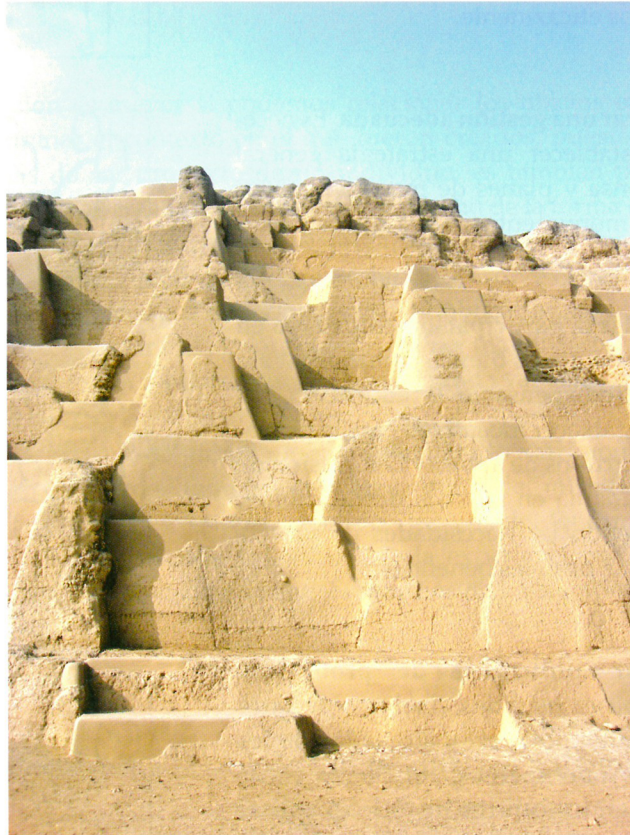
Contrafuertes en el frontis sur ■
