INVESTIGACIÓN Y CONSERVACIÓN EN LA SALA CENTRAL

Santuario arqueológico de Pachacamac. Sala Central

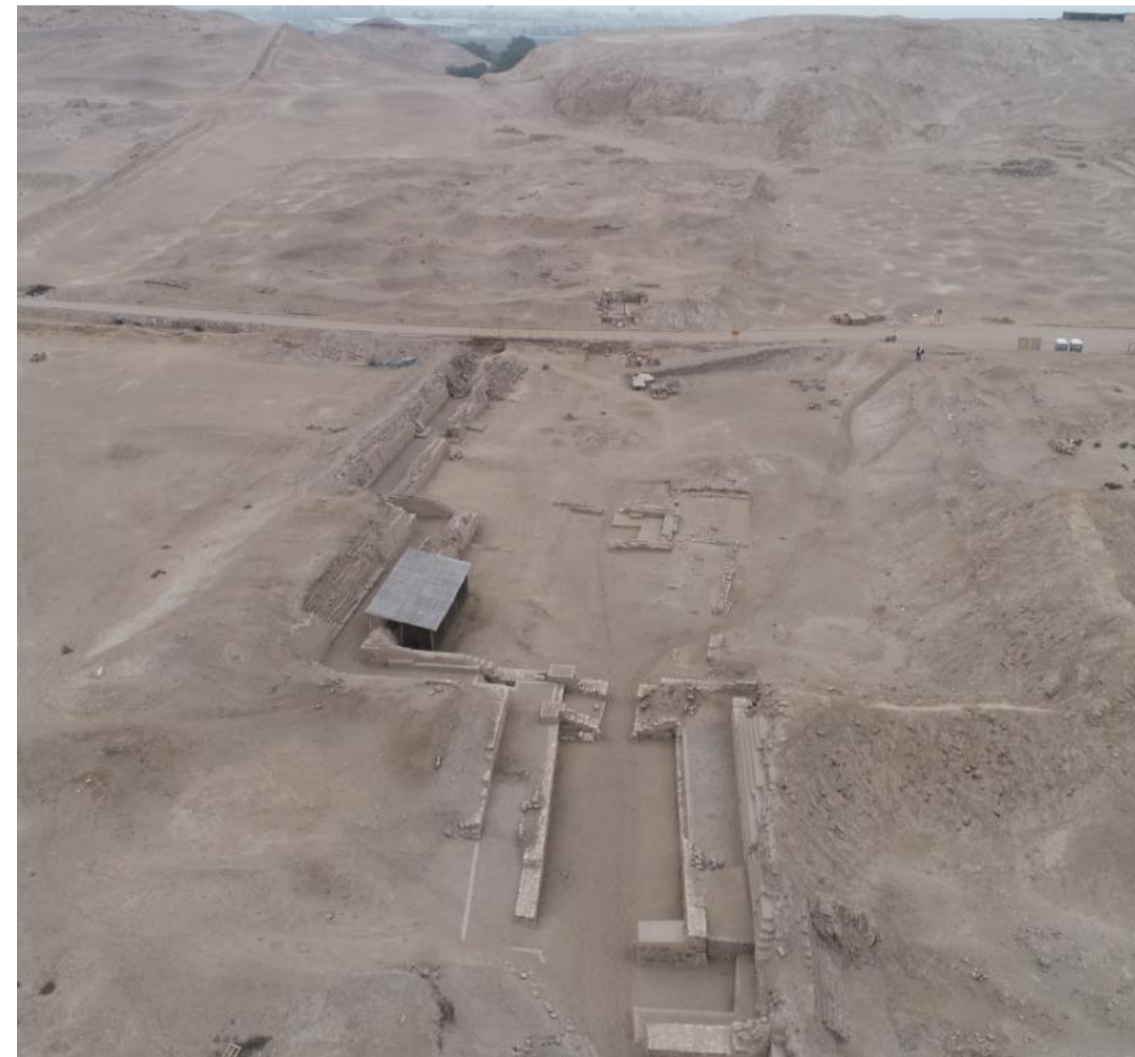
Vista aérea de la Sala Central desde el noroeste

La Sala Central, es un espacio Inca (1430 d. C. – 1532 d.C.) delimitado y abierto que se encuentra al extremo sur de la calle Norte - Sur. Se compone de una antesala, una plaza y dos pasadizos: este y oeste. Era un lugar de reunión desde donde se distribuían los peregrinos a los diferentes sectores del santuario

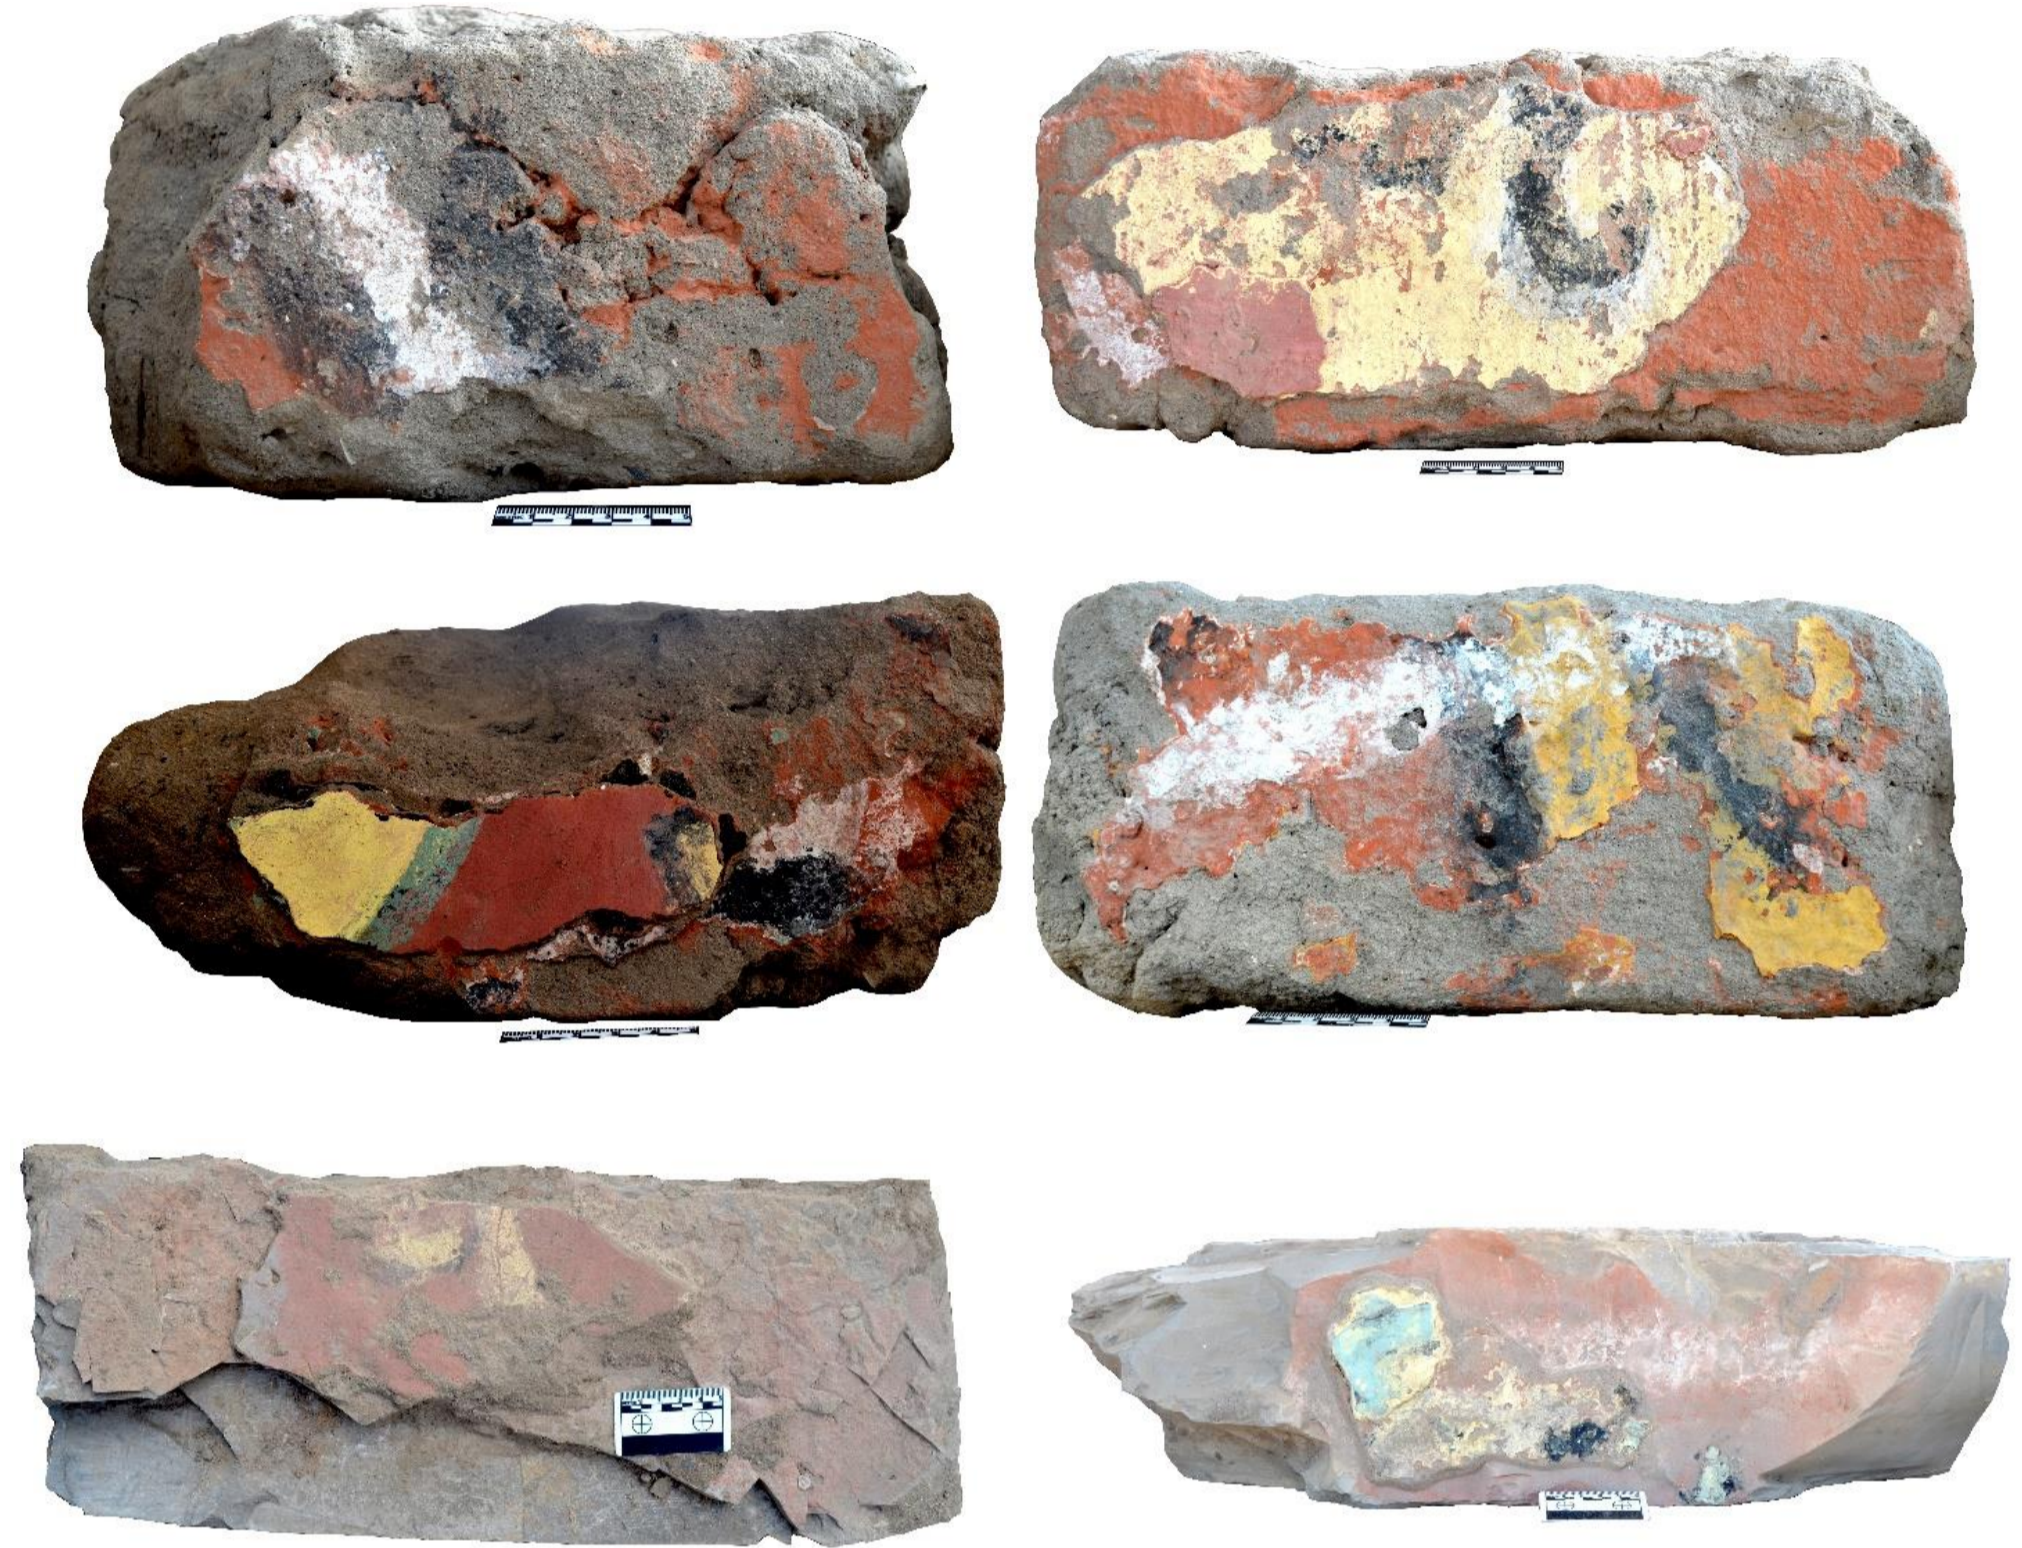
Adobes y piedras de paramentos con pintura del interior de la Plaza.

La plaza y la antesala presentan restos de pintura mural, principalmente rojo y amarillo, así como el verde, negro y blanco, mayormente utilizados en los diseños.

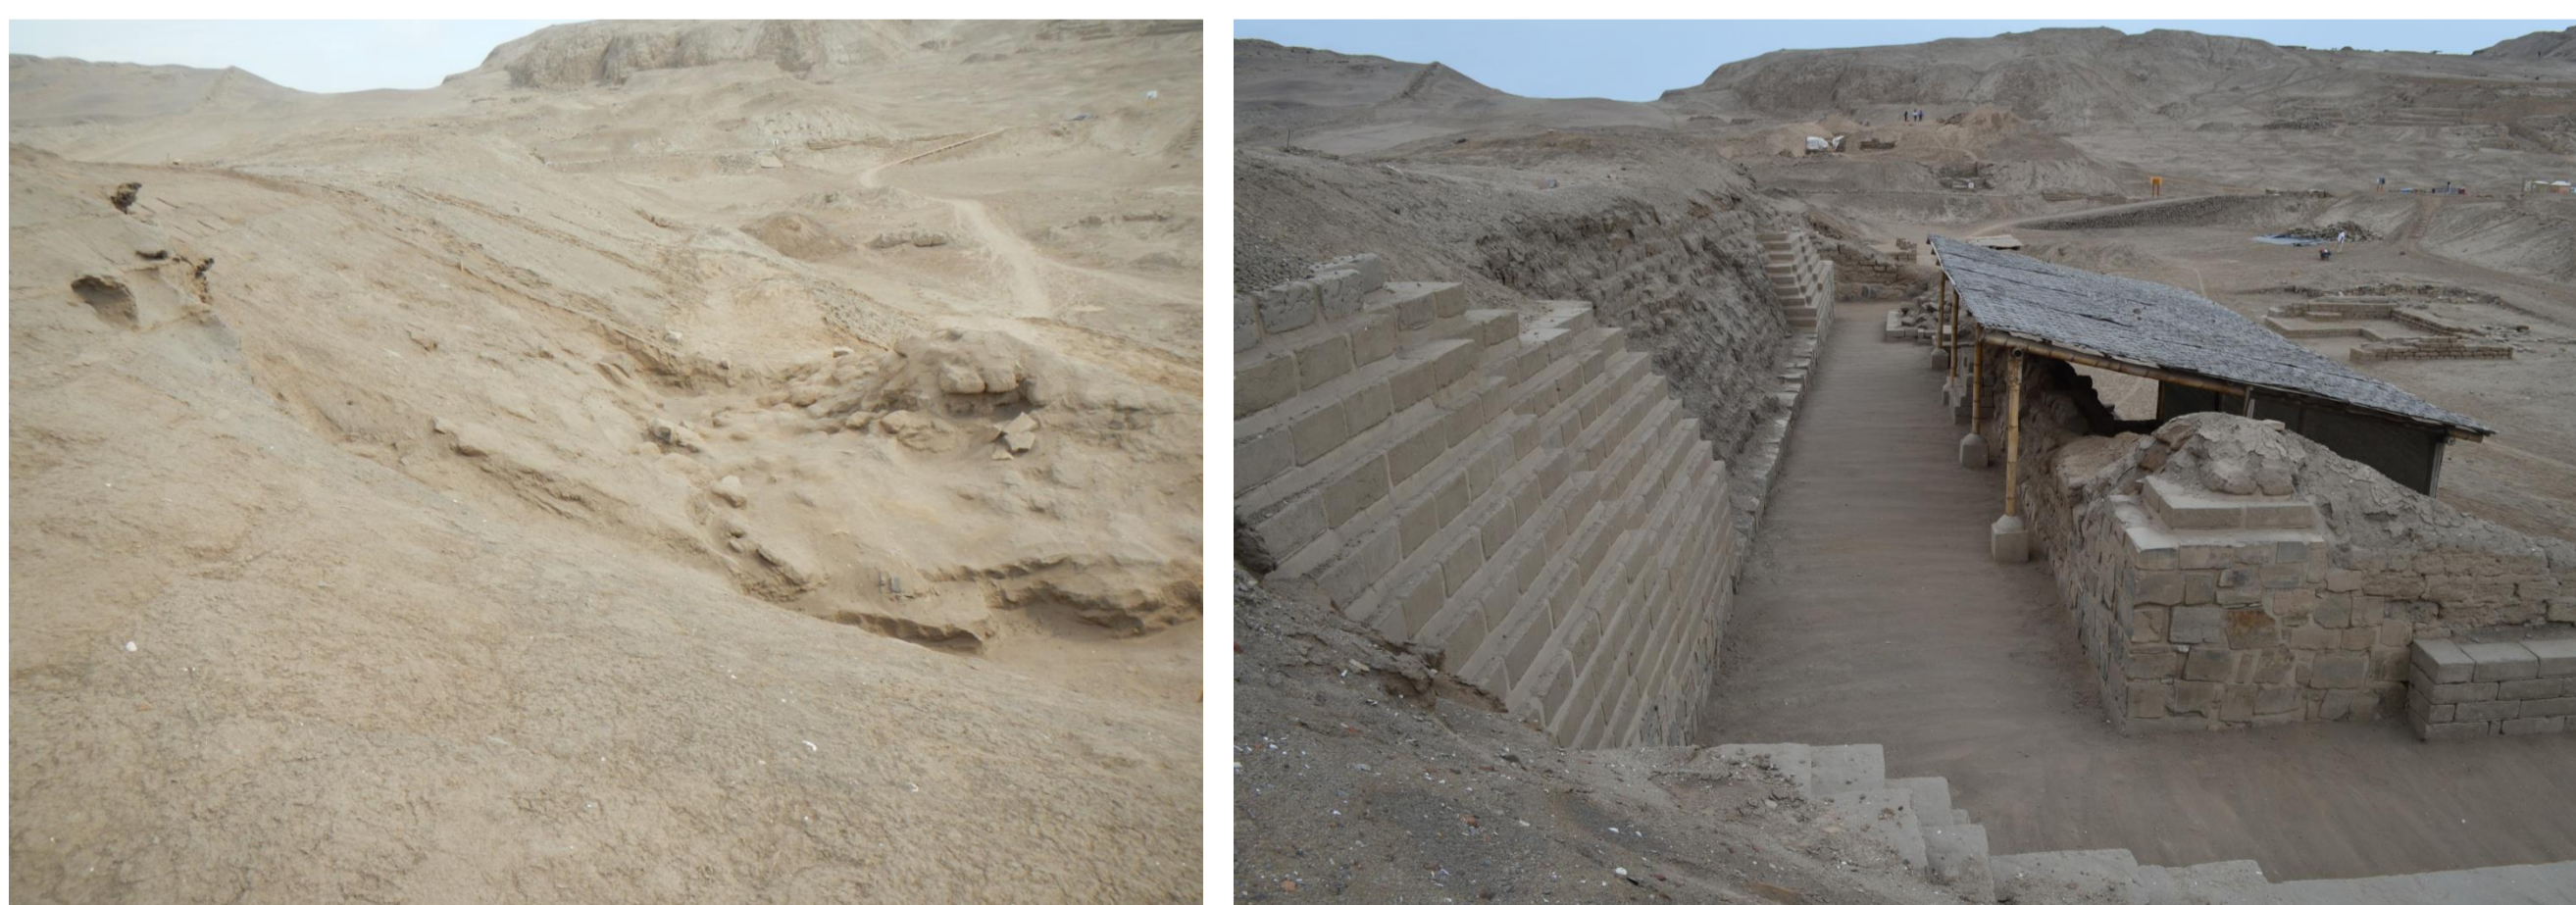
Trabajos de conservación del Pasadizo este; antes y después de las intervenciones

Se procedió con la limpieza, registro e identificación de patologías en las estructuras que, en su mayoría, presentaban pérdida de morteros de junta y desprendimientos de mampuestos, razón por la cual se procedió a realizar el emboquillado, reposición de áreas faltantes, así como reintegración y anastilosis de piedras colapsadas.

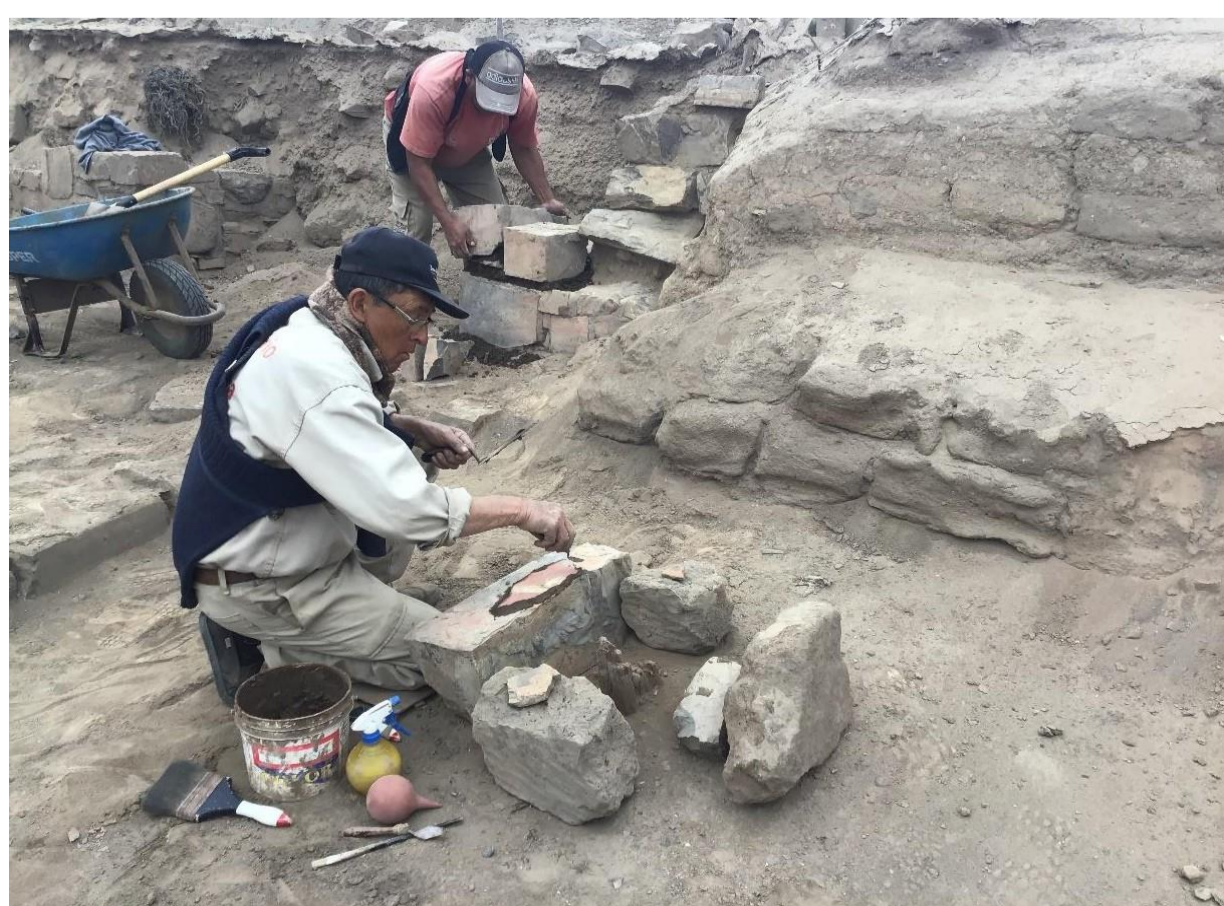
Trabajos de conservación en los restos de pintura mural

Para la pintura mural, se procedió a su consolidación mediante agua con alcohol y presión mecánica. Los enlucidos de soporte se estabilizaron mediante un biselado.
