Cuadernos del *Qhapaq Ñan*

Año 7, número 7, 2021

Recuperación de la fachada principal de la *kallanka*: Zona Monumental de Aypate

El Complejo Arqueológico Aypate, asociado a la red del Qhapaq Ñan e integrante de la lista de monumentos arqueológicos nominados como Patrimonio Cultural de la Humanidad, se ha visto afectado a lo largo del tiempo por diversos factores de deterioro, fundamentalmente debido a su ubicación geográfica y al clima húmedo que presenta la mayor parte del año, el cual pone en vulnerabilidad constante a las estructuras arquitectónicas diseminadas tanto en la cima como en las faldas del cerro Aypate.

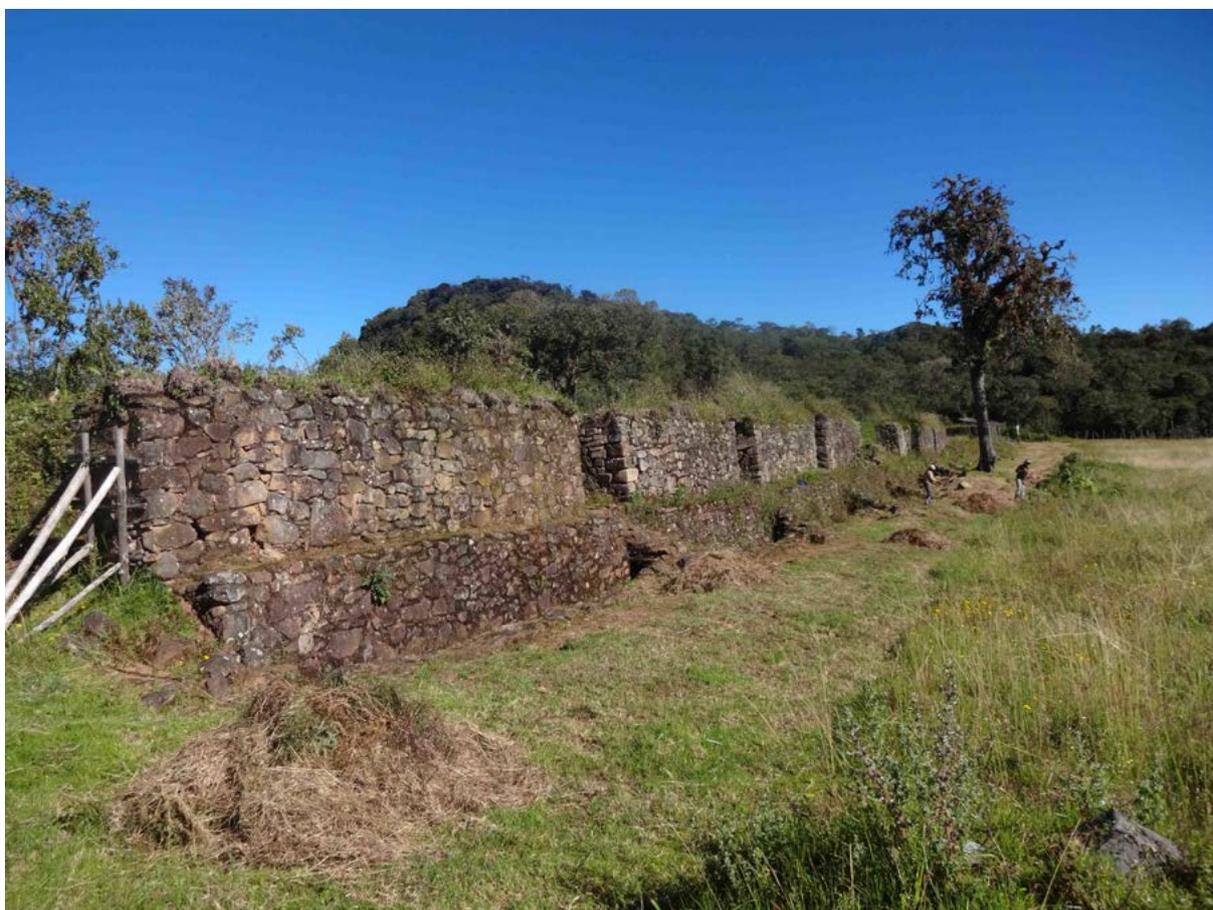
Foto 3. Vista del frontis de la *kallanka* (mayo 2017)

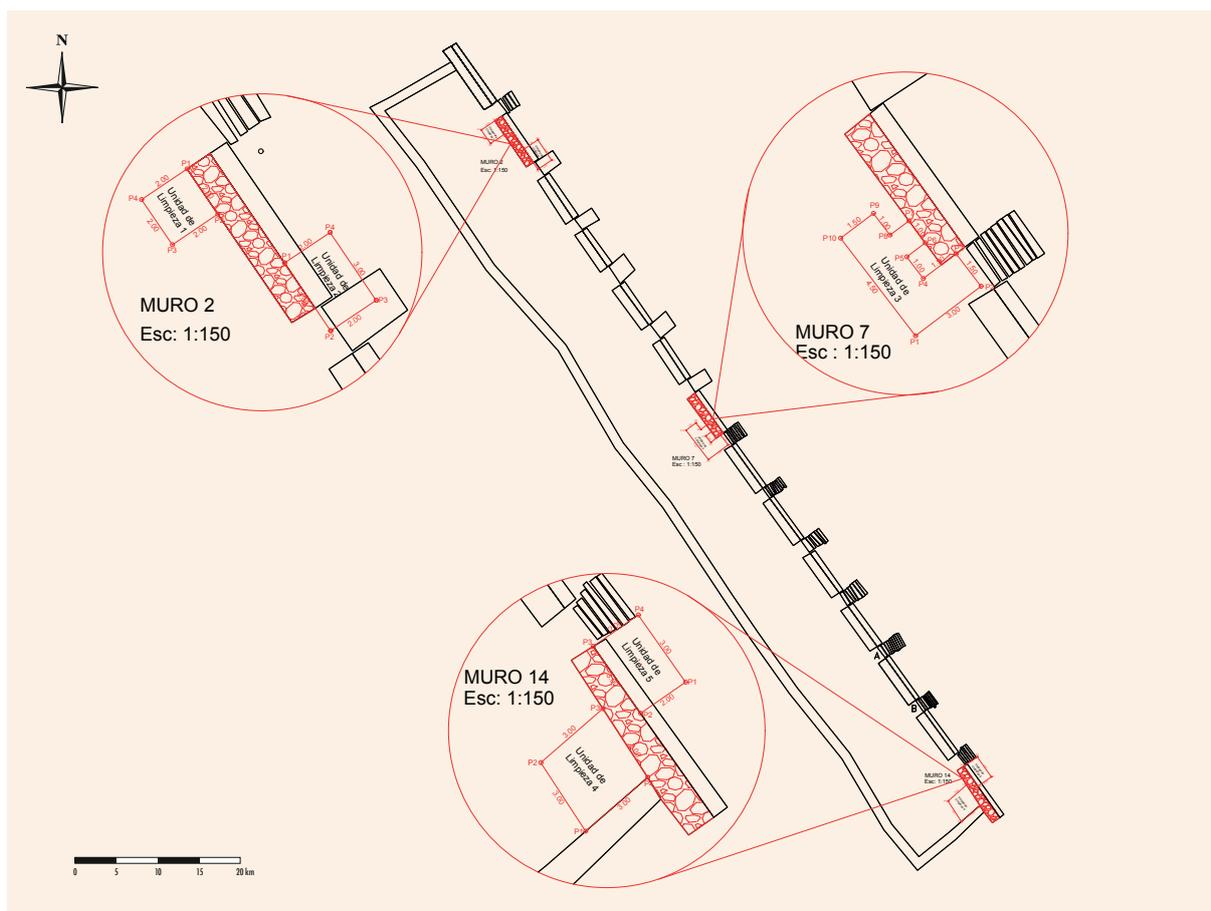
Figura 2. Vista del plano de ubicación de las unidades de limpieza

Unidad de limpieza	Muro asociado	Medida (metros)	Coordenadas UTM		Área (m ²)	Volumen (m ³)	Datum (msnm)	Ubicación
			Norte	Este				
1	2	2 x 2	9479427.331	657928.1278	4	1,72	2838,332	Interior del Muro 2
2	2	3 x 2	9479424.59	657933.6118	6	5,42	2838,332	Exterior del Muro 2
3	7	4,5 x 3	9479389.577	657954.0715	13,5	13,06	2839,422	Interior del Muro 7
4	14	3 x 3	9479345.265	657985.323	9	7,48	2840,282	Interior del Muro 14
5	14	3 x 2	9479349.144	657986.9659	6	1,78	2840,282	Exterior del Muro 14

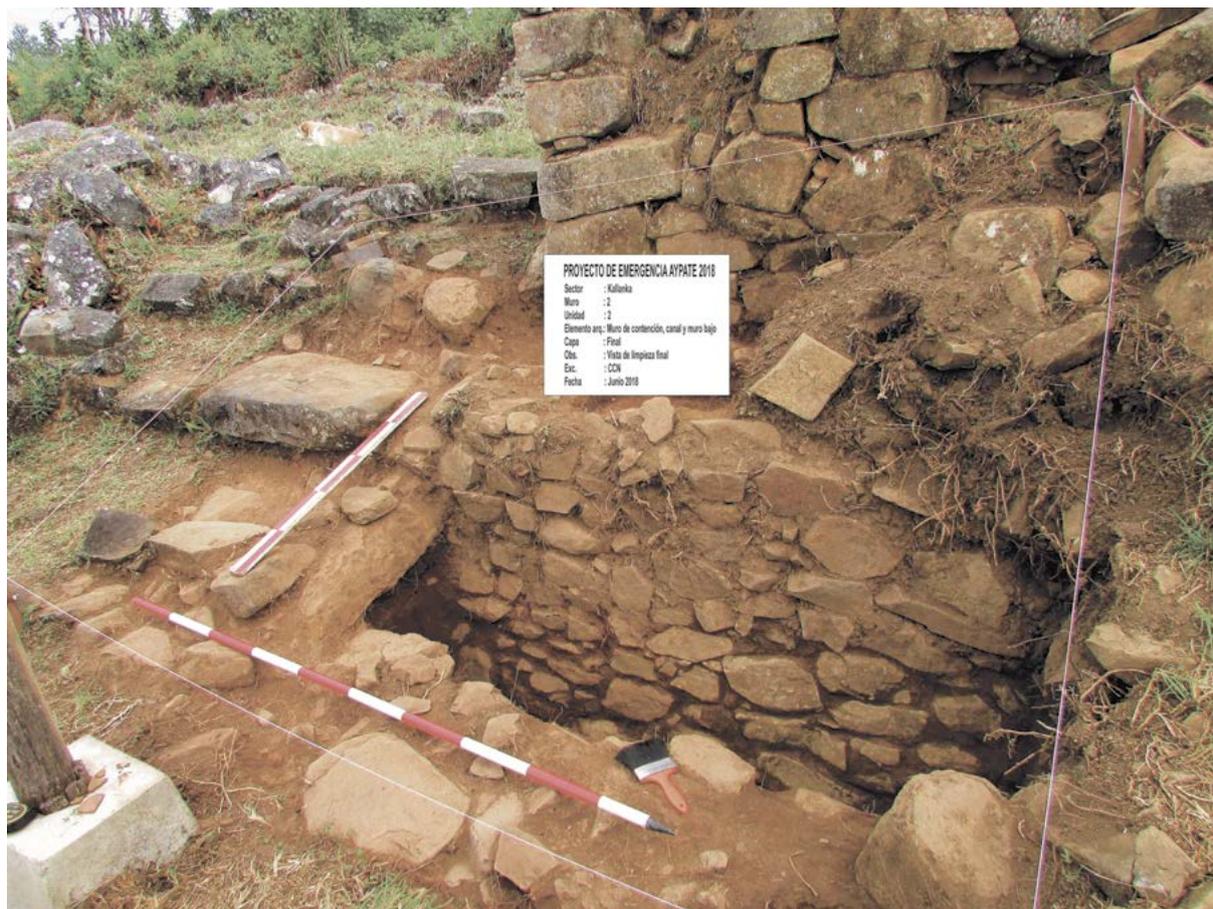
PROYECTO DE EMERGENCIA AYPATE 2018
 Sector : Kallanka
 Muro : 2
 Unidad : 2
 Elemento arqu.: Muro de contención, canal y muro bajo
 Capa : Final
 Obs. : Vista de limpieza final
 Exc. : CCN
 Fecha : Junio 2018

La información que brindó esta unidad fue igualmente muy importante. Se reconoció que las graderías del Acceso 2 constan de 5 peldaños bien definidos; asimismo, que el piso del canal de drenaje se encontraba enlajado con piedras planas de tamaño mediano (ver foto 5). El muro de contención alcanzó 1,1 metros de profundidad desde la superficie hasta el piso del canal de drenaje. Esta unidad permitió saber, además, que las piedras dispuestas de forma irregular (con caída hacia el exterior) ubicadas al ras de la cabecera del muro de contención, correspondían en realidad a la base inicial del muro principal.

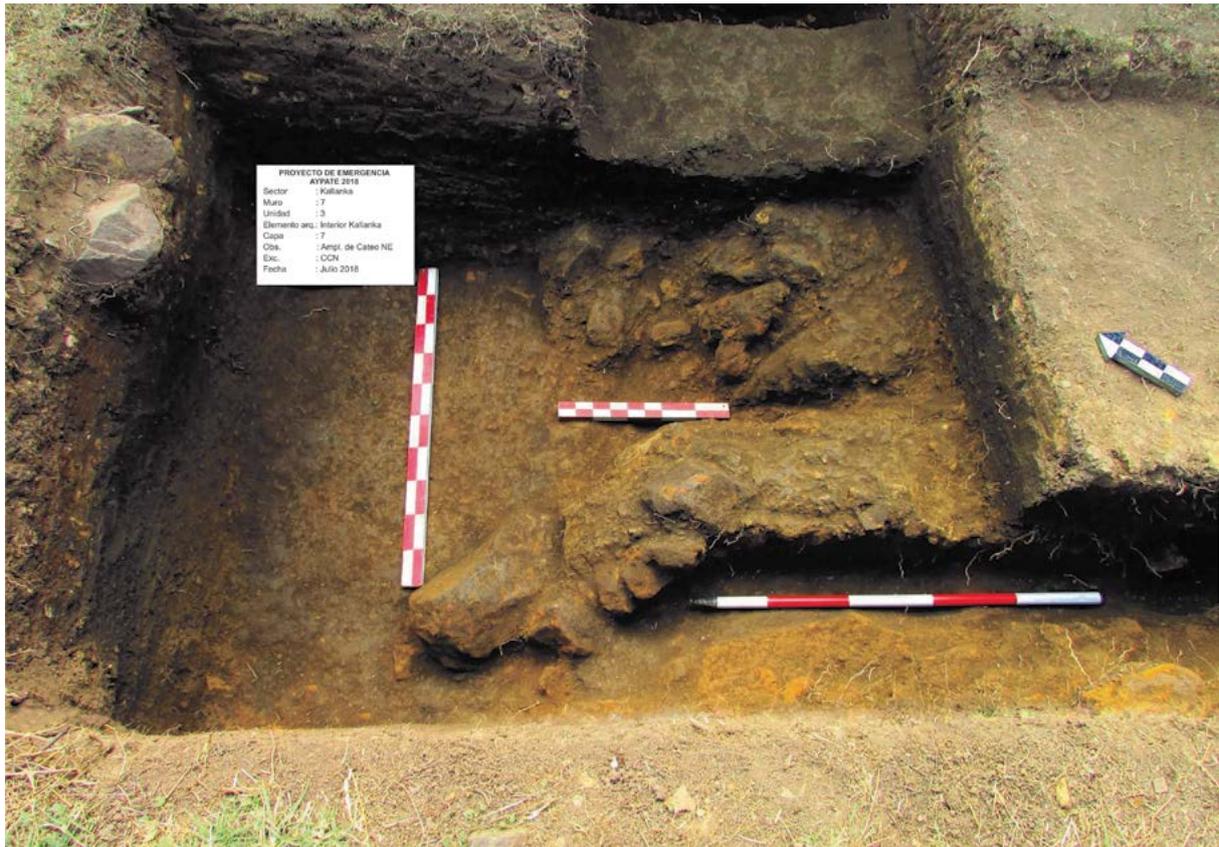
Foto 6. Vista (SO-NE) de la capa natural con cascajo y piedras sueltas sin contexto (foto: Carlos Campos)

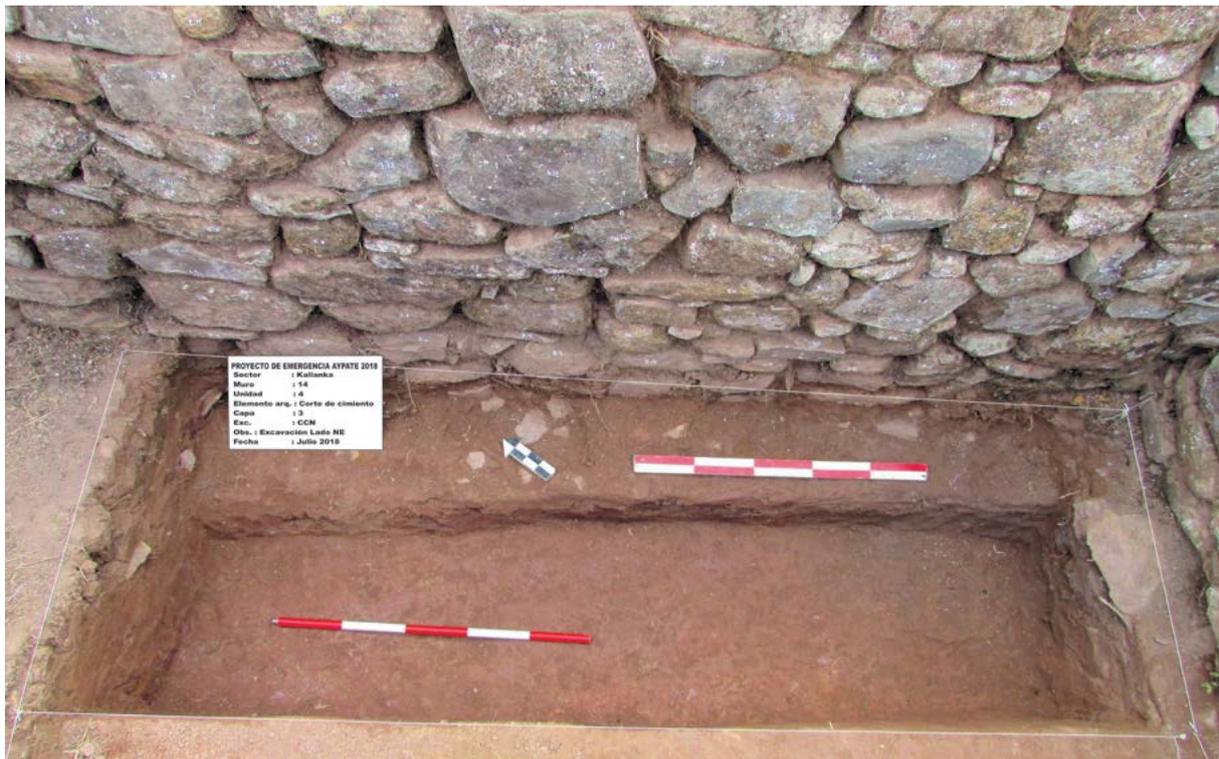
Foto 7. Vista del relleno con pequeñas piedras a manera de banqueteta (foto: Carlos Campos)

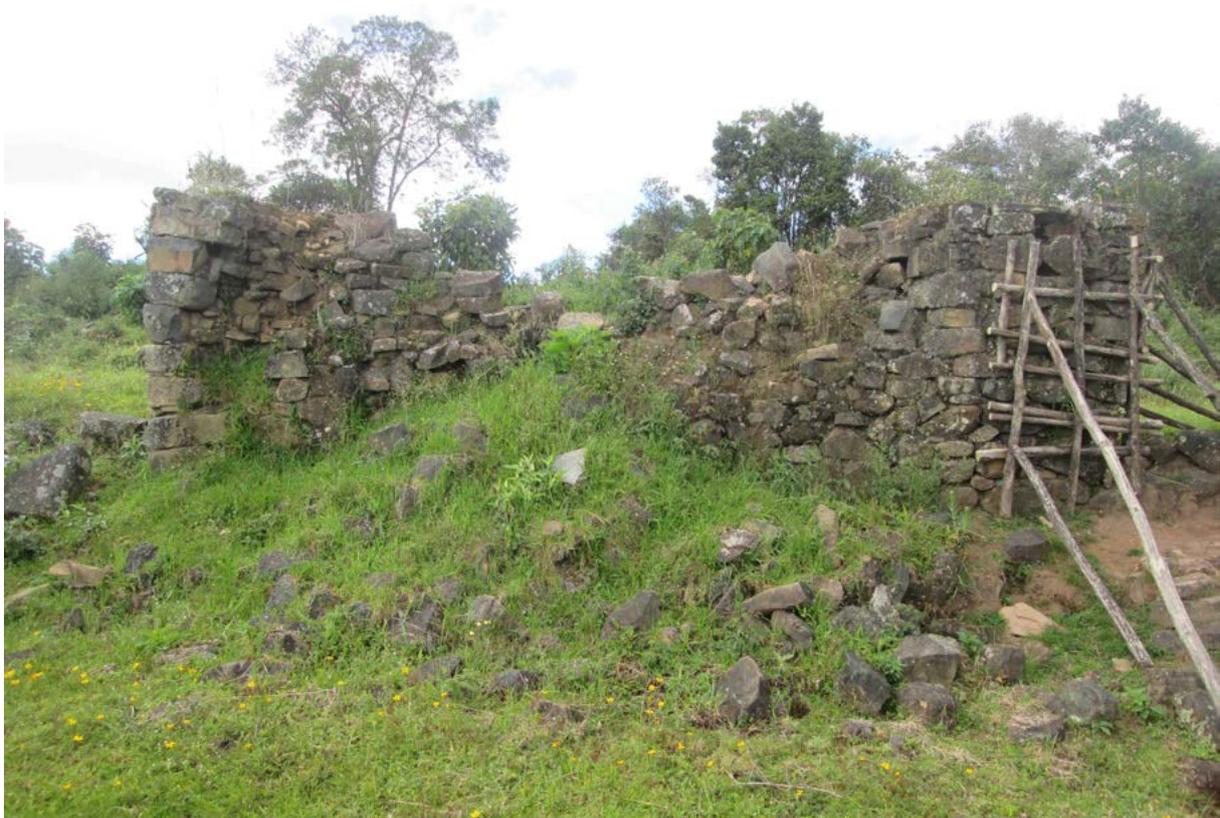
Foto 8. Colapsado, con alto grado de pandeo y agrietamiento (antes de su intervención)

su sección media, lo que originó pandeo y agrietamiento en el extremo noroeste (ver foto 8). A consecuencia de la deficiente técnica constructiva aplicada en las primeras intervenciones de restauración realizadas entre los años 1995 y 2011, el muro presentaba inestabilidad estructural y alto riesgo de colapso total. Esto fue verificado durante los trabajos de desmontaje sistemático realizados en la presente temporada, llegando a constatarse que el Muro 2 había sido levantado con elementos líticos sin amarre interno entre las dos hiladas, colocándolos inadecuadamente para sostener una estructura de 2 metros de altura.

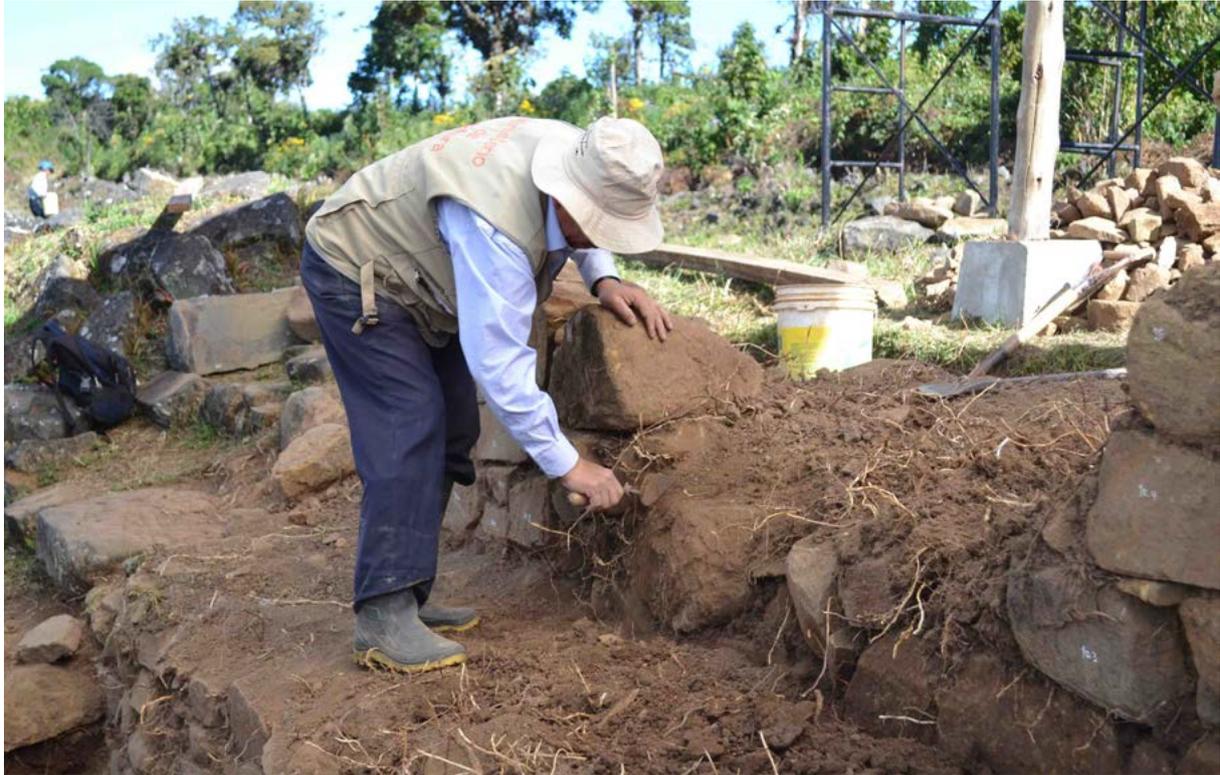
Foto 9. Proceso del desmontaje del Muro 2. Se observa abundante presencia de raicillas de vegetación herbácea

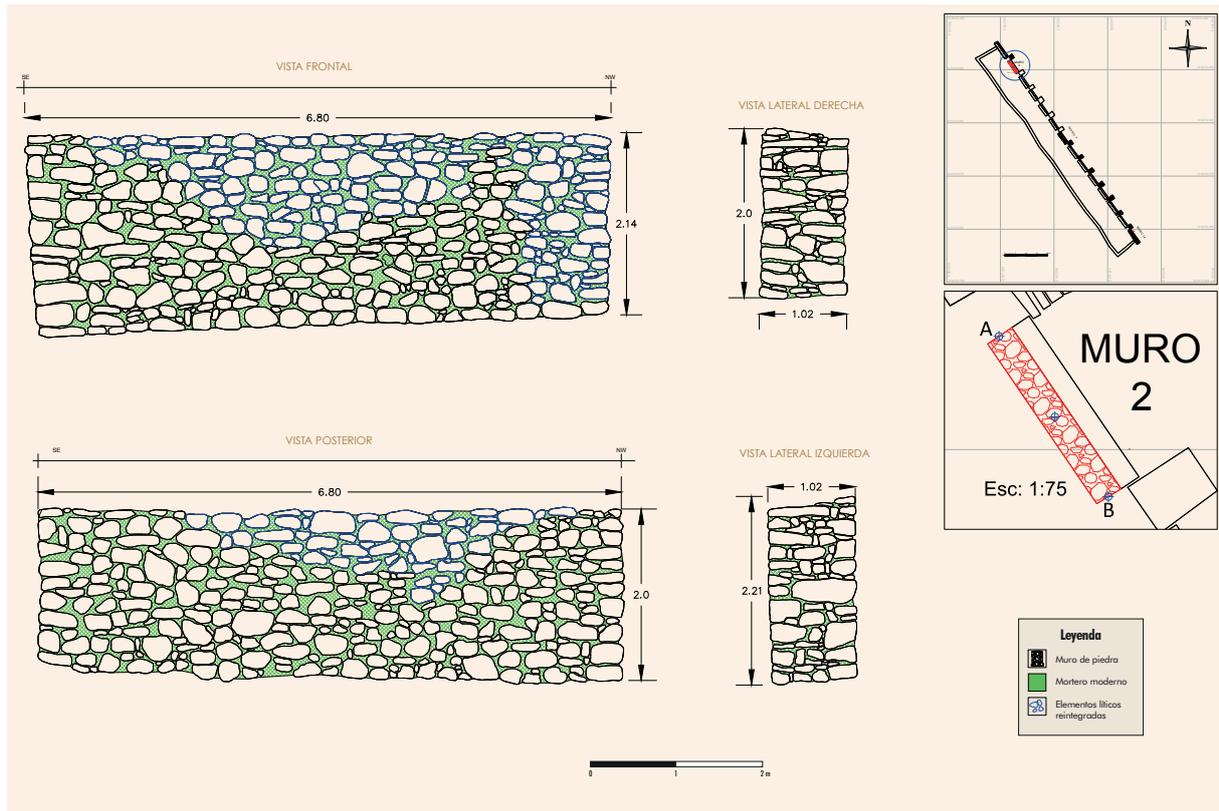
Figura 5. Dibujo del paramento del Muro 2 restaurado (dibujo: Abel Cisneros)

Las piedras de color amarillo, que presentaban fisuras y se encontraban en mal estado de conservación, principalmente en las dos últimas hiladas de la base, fueron reemplazadas por otras de similar tamaño y morfología. De la misma manera, fueron reemplazadas en el resto del paramento del muro las piedras que presentaban estas fallas.

Los elementos líticos que habían sido dispuestos inadecuadamente (cabeceras con caídas hacia el exterior), tanto en las hiladas de la base como en todo el paramento, fueron corregidos y en algunos casos reemplazados, de tal manera que el muro pu-

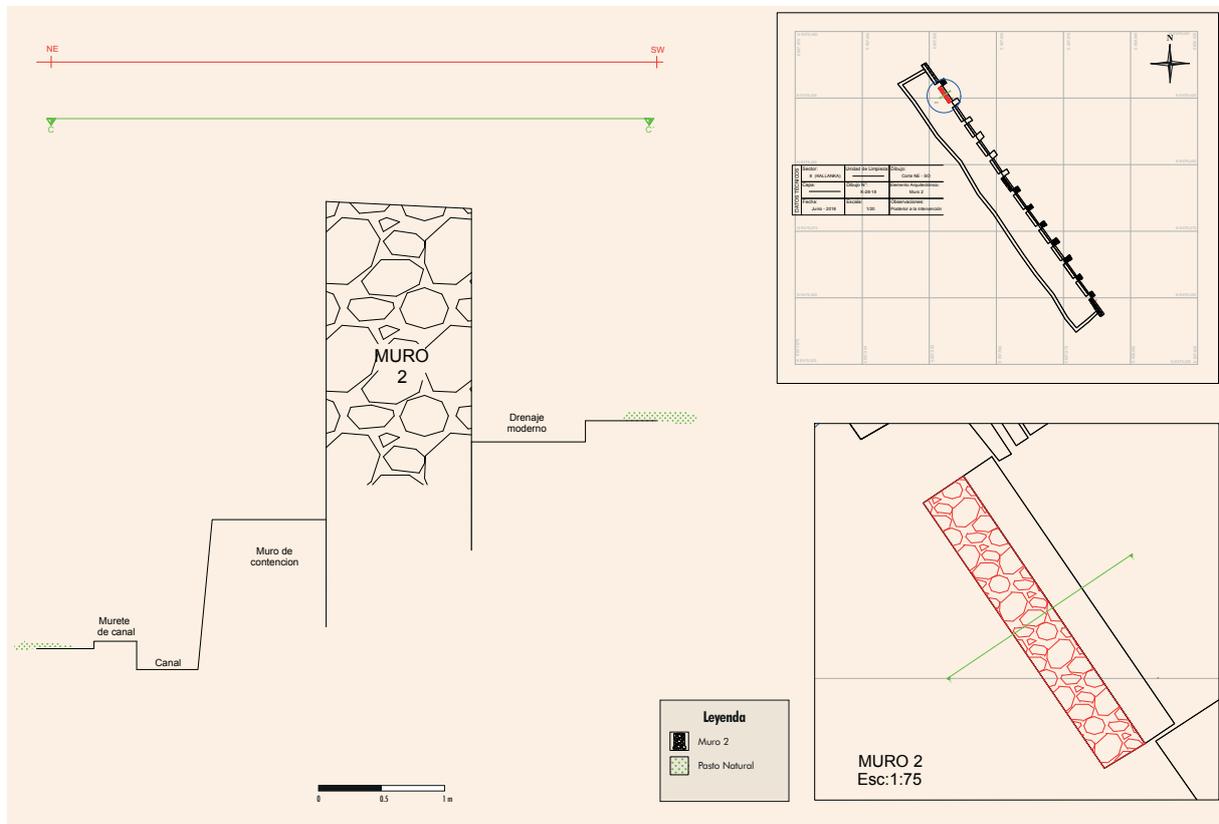
Figura 6. Corte del perfil NO - SE del Muro 2 luego de la intervención (dibujo: Abel Cisneros)

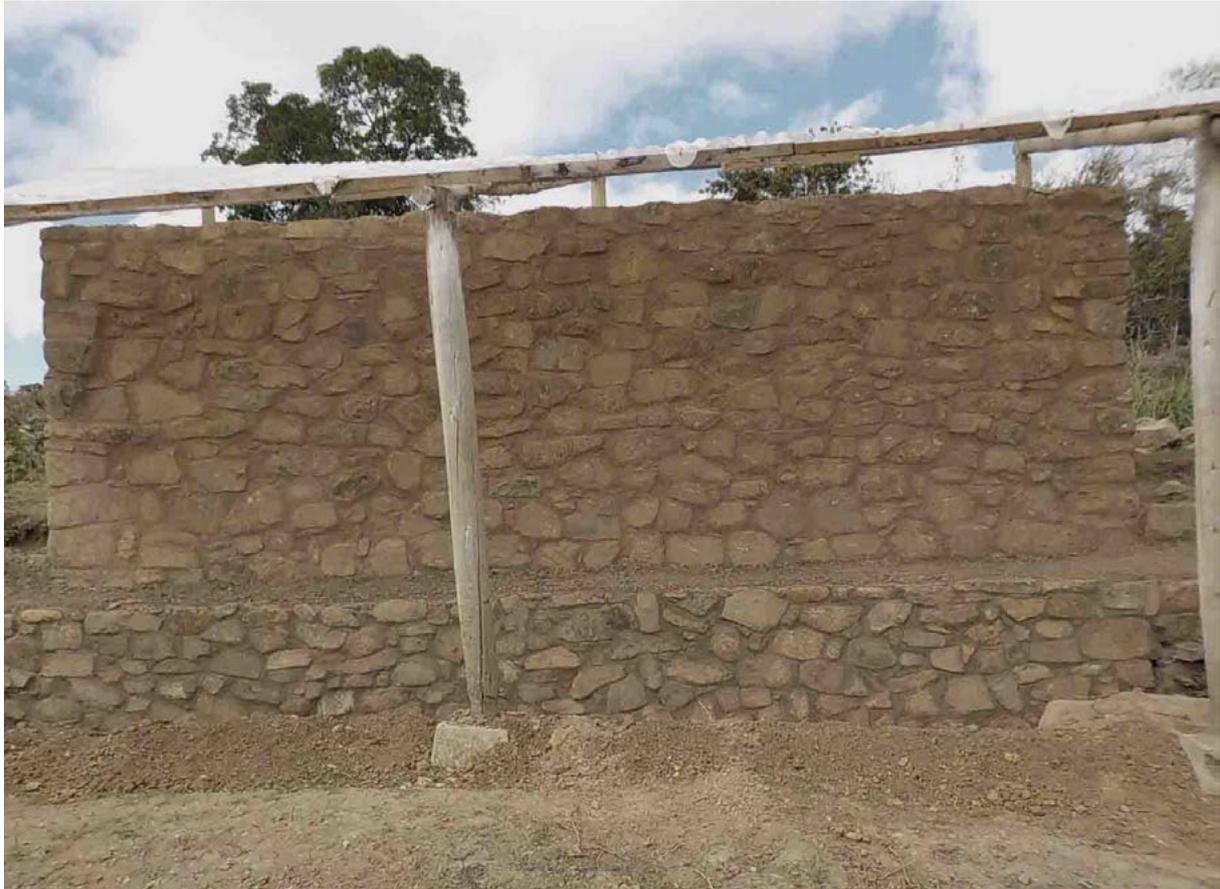
Foto 10. Muro 2 restaurado y con cobertura de protección

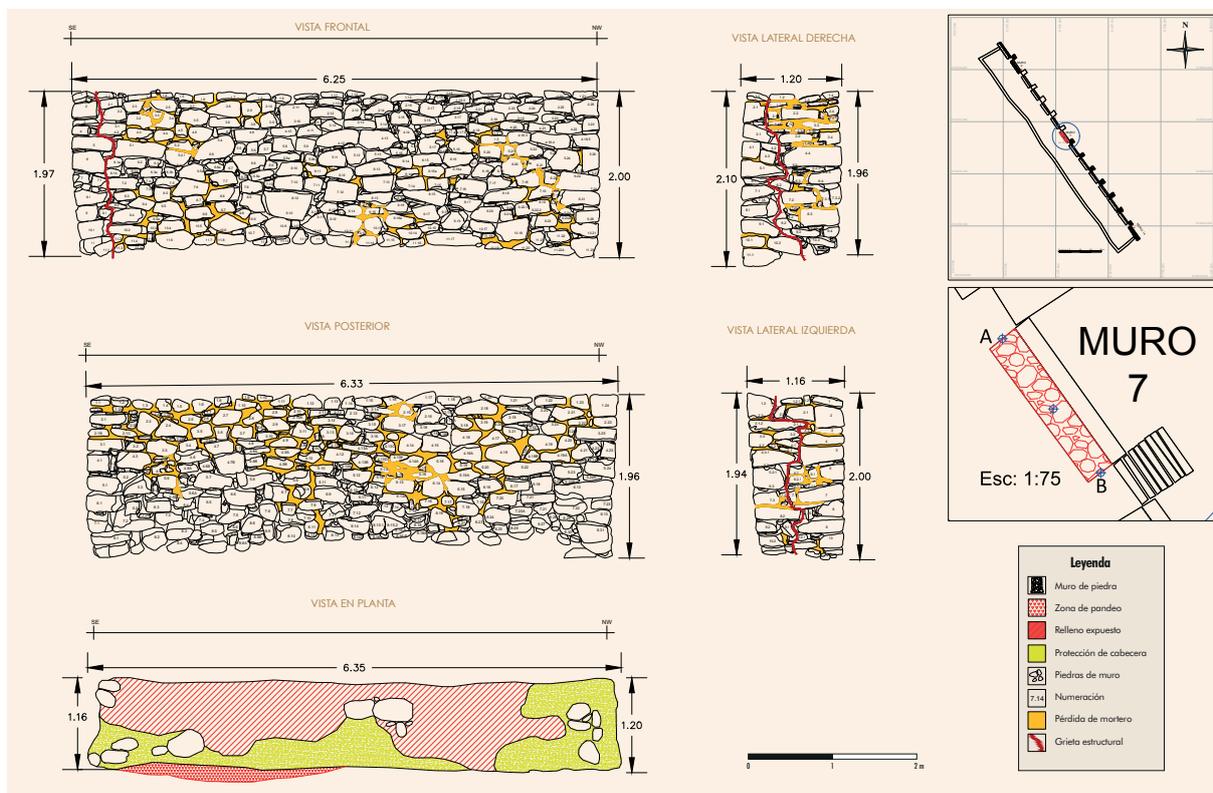
Figura 7. Registro gráfico del paramento del Muro 7 antes de su intervención (dibujo: Abel Cisneros)

Visto desde la parte externa, el problema principal de este muro fue el agrietamiento y pandeo en buena parte de su sección media y el lado noroeste (ver figuras 7 y 8), producto de las intensas lluvias y movimientos sísmicos ocurridos durante el 2017. A esto se sumó la aplicación de técnica inadecuada del sistema constructivo al momento de realizarse los primeros trabajos de restauración (1995-2011); ello fue verificado en los trabajos de desmontaje sistemático realizados en la presente temporada.

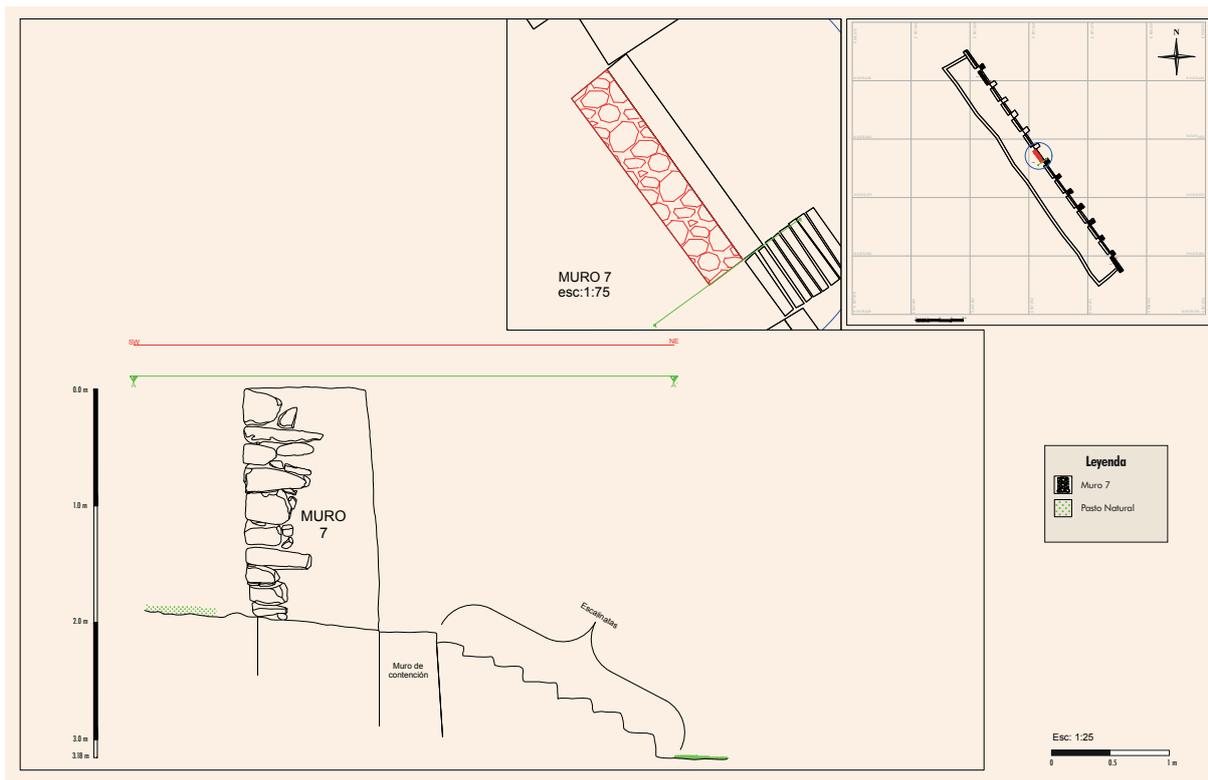
Figura 8. Corte del perfil SE - NO del Muro 7 antes de la intervención

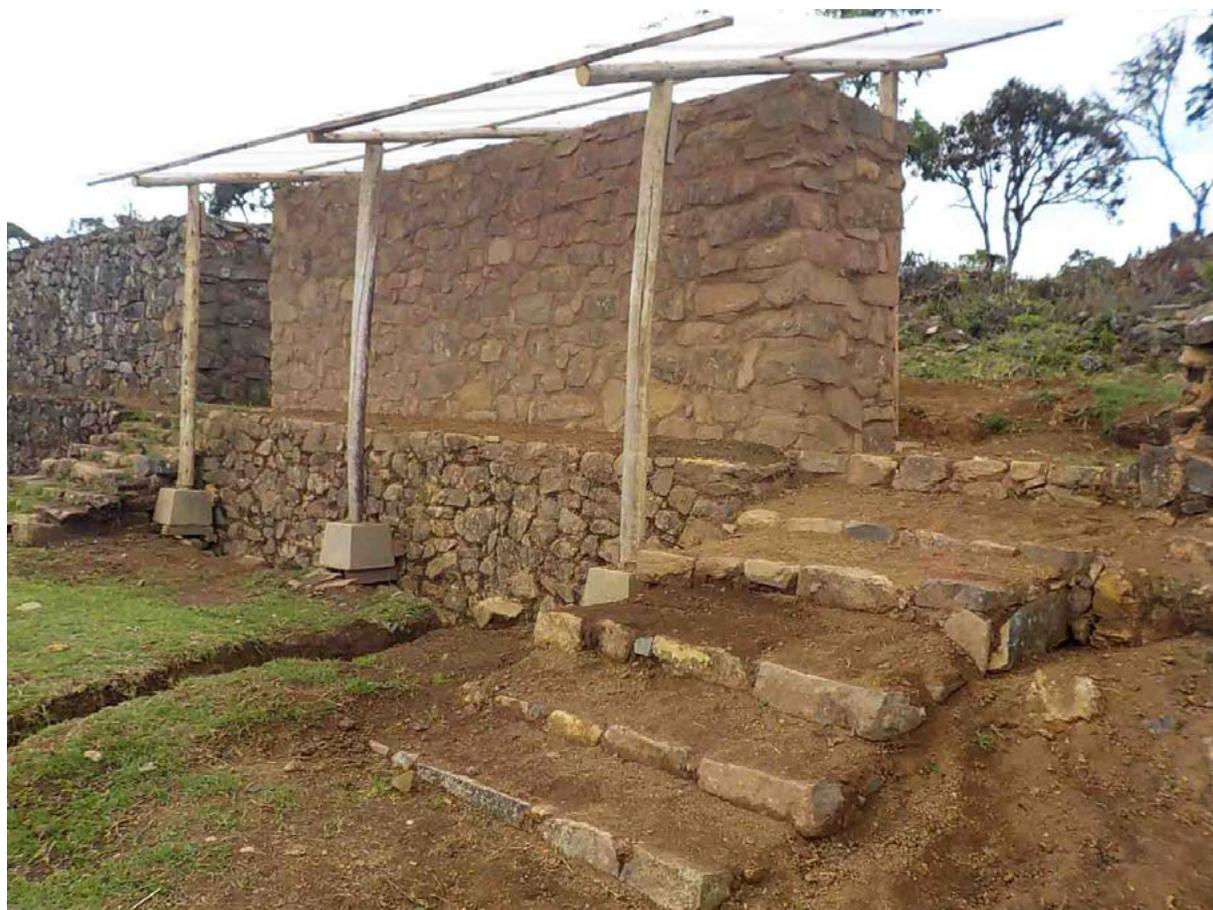
Foto 15. Muro 7 restaurado y con cobertura de protección

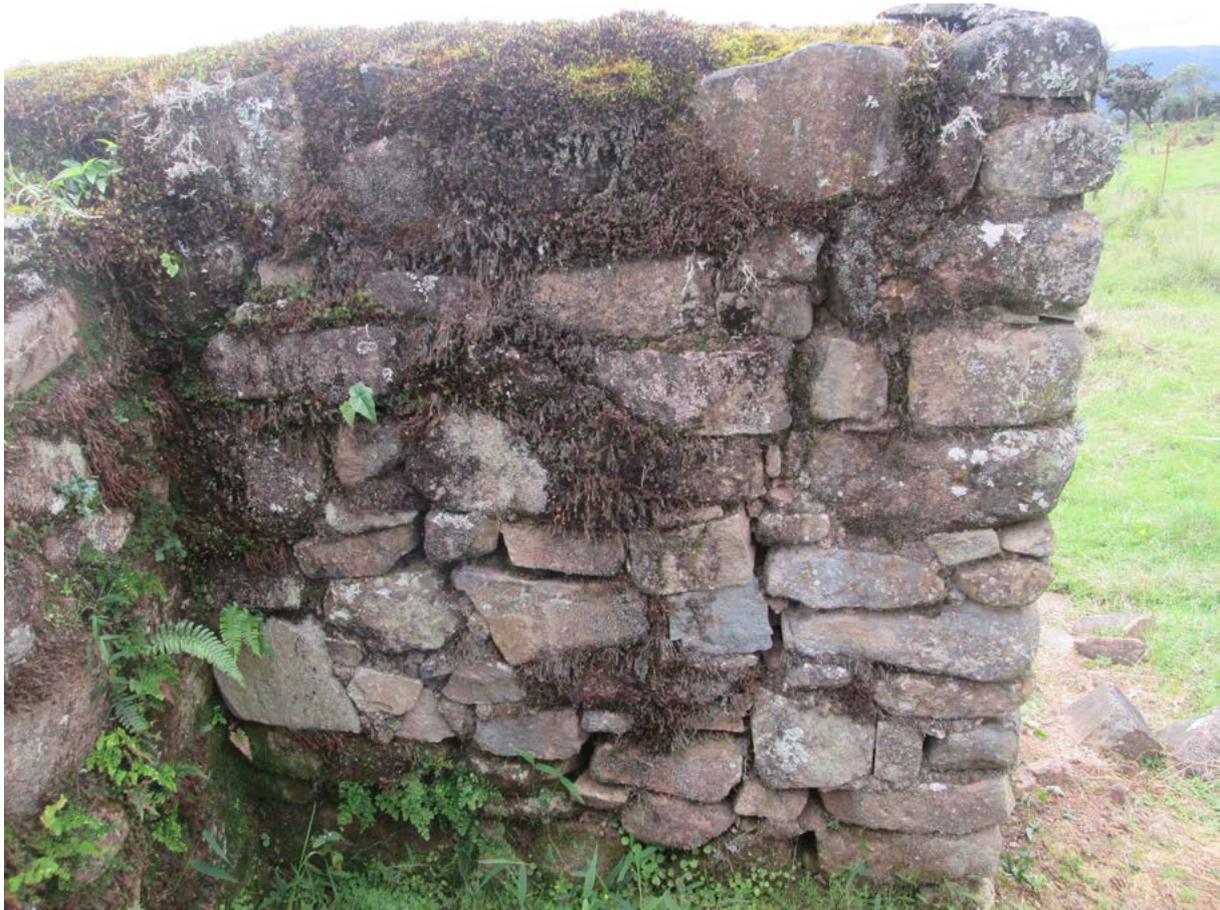
Foto 16. Vista en detalle del agrietamiento en el extremo sureste del Muro 14

sureste, lo cual provocó agrietamientos y fisuras (ver foto 16), causando a su vez, el pandeo de su sección media y el lado frontal, así como fisuras en el lado noroeste. A ello se sumó el uso inadecuado del sistema constructivo al momento de realizarse los primeros trabajos de restauración (1995-2011), esto fue verificado en los trabajos de desmontaje sistemático efectuados en la presente temporada.

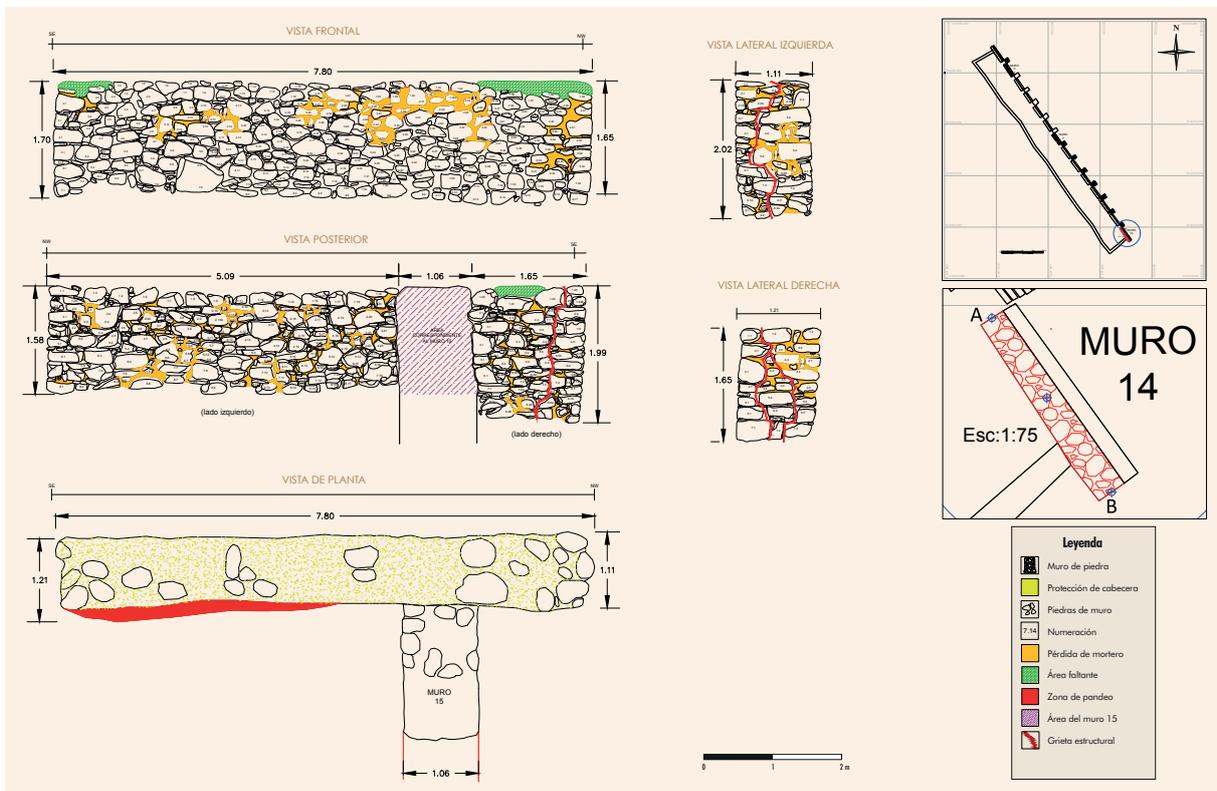
Figura 11. Registro gráfico del paramento del Muro 14 antes de su intervención (dibujo: Abel Cisneros)

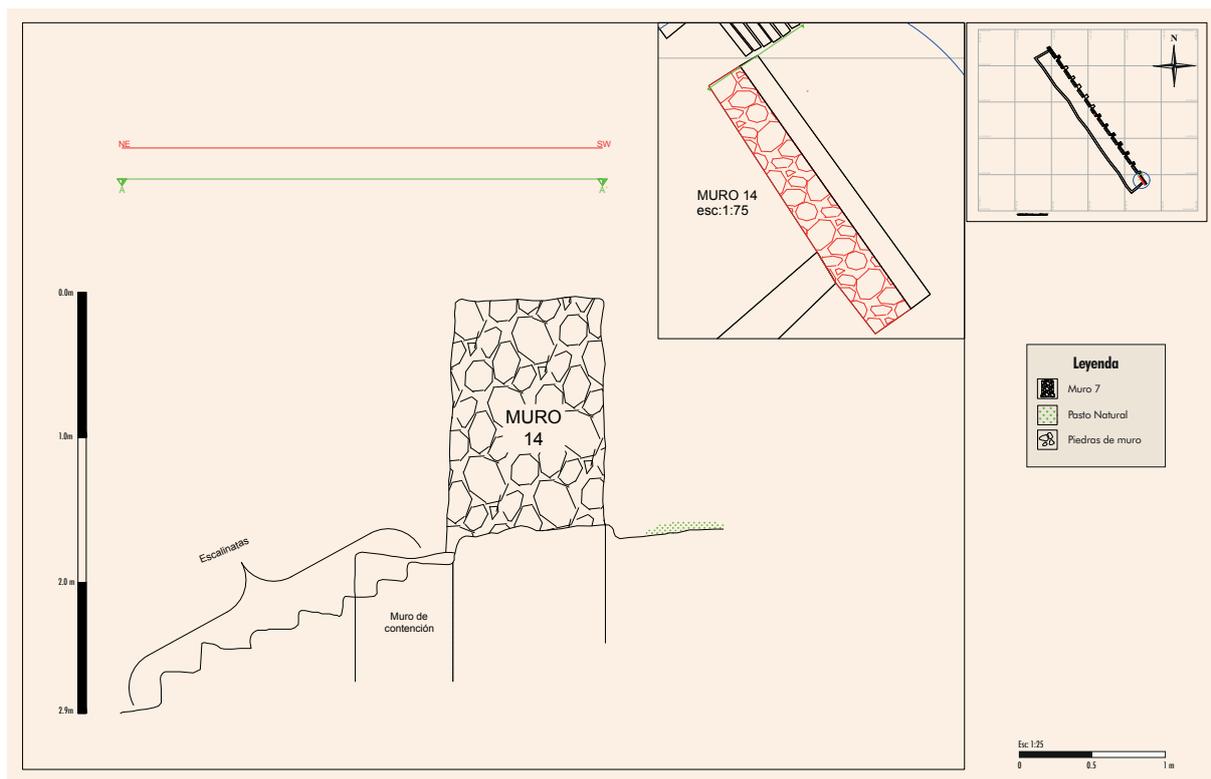
Figura 12. Corte del perfil NO - SE del Muro 14 antes de la intervención (dibujo: Abel Cisneros)

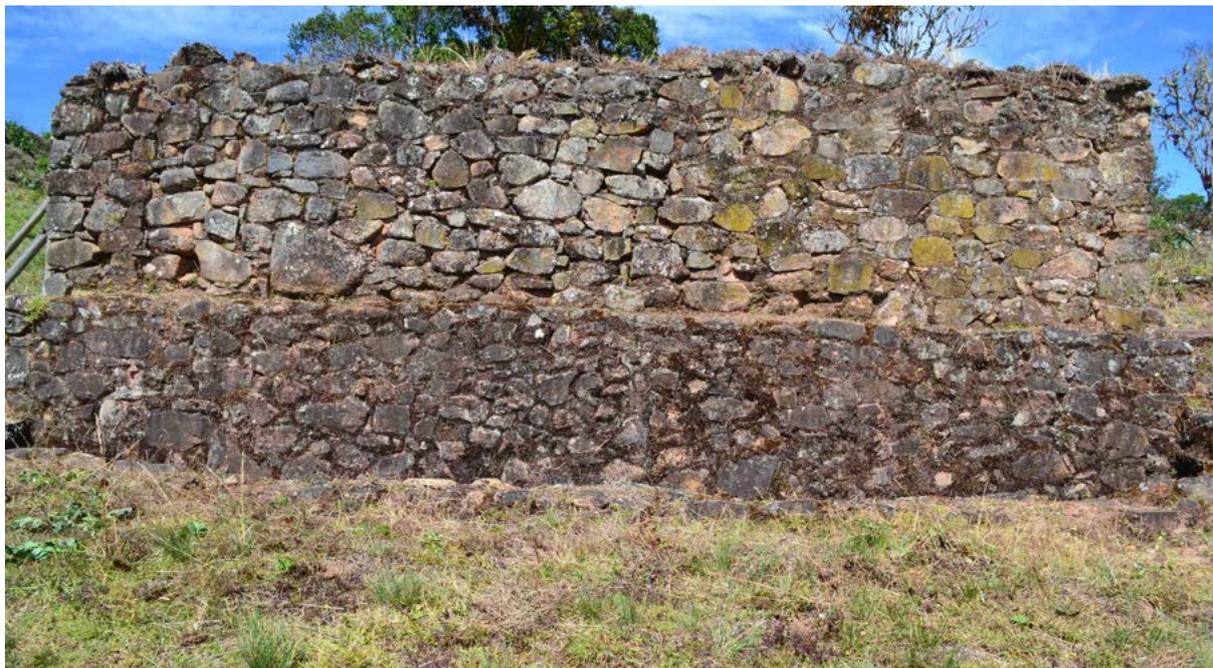
Foto 17. Vista general del Muro 14 antes del desmontaje

En primer lugar, se procedió a desmontar sistemáticamente el muro en sus dos paramentos (ambos lados), los cuales presentaban afectaciones de pandeo y fracturas en algunas secciones en estado precolapso. Para ello, previamente se codificó cada una de las piedras de forma horizontal, es decir, por hileras, y se desmontó un total de 12 hileras compuestas de 27 piedras cada una, en ambos lados.

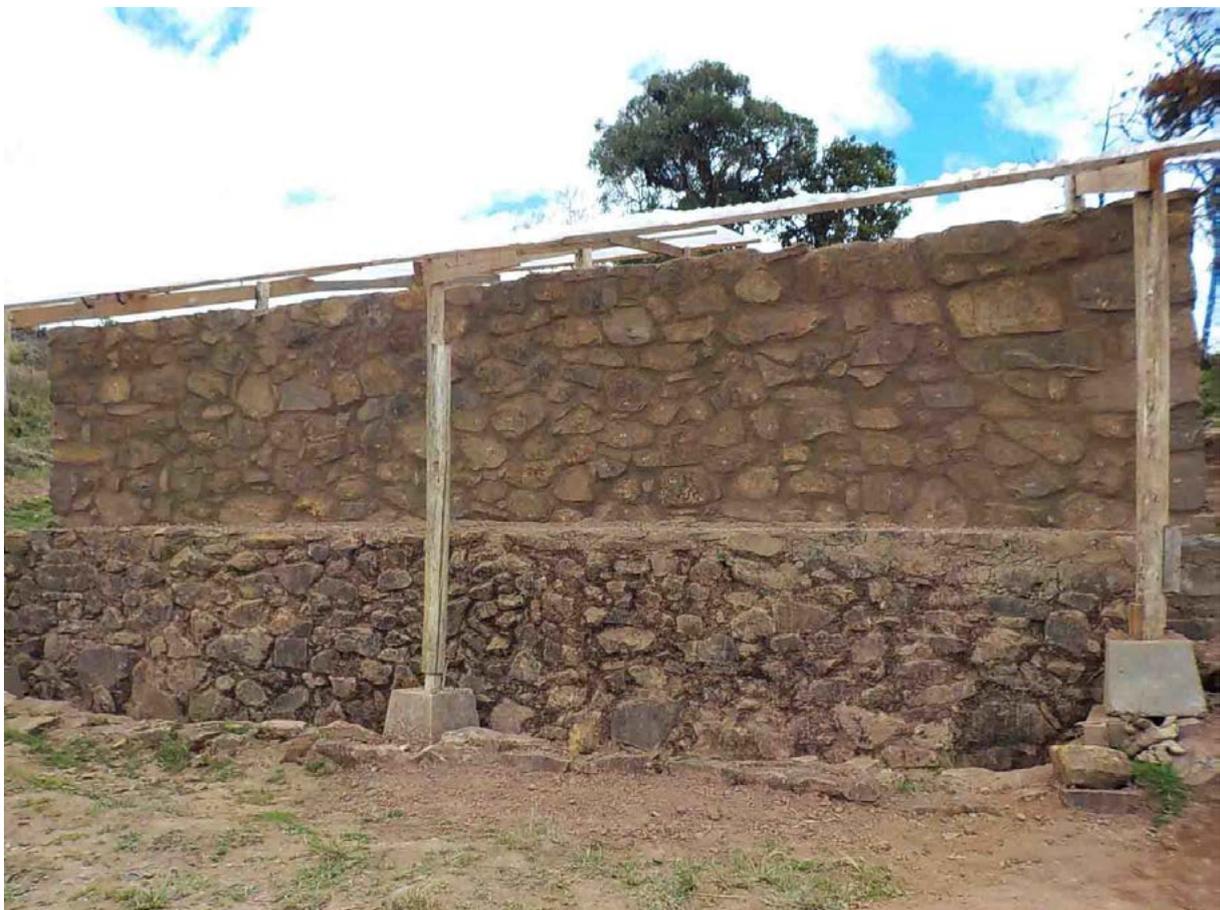
Foto 18. Muro 14 restaurado y con cobertura de protección

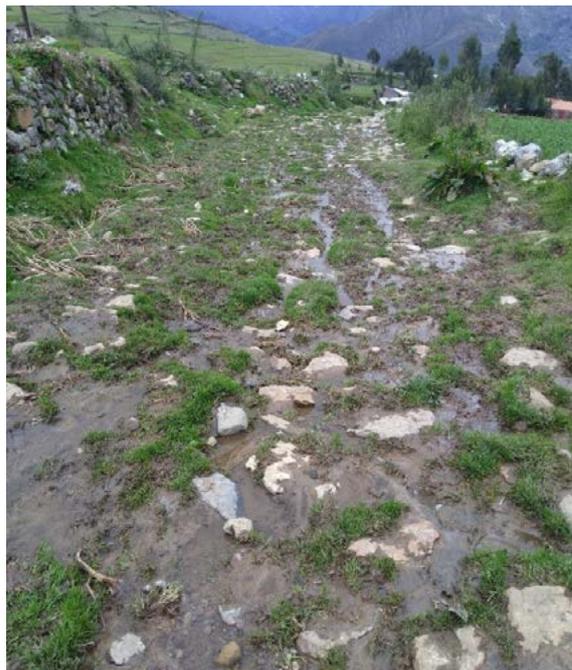
Foto 6. Vista panorámica de la calzada del camino, los aniegos y escorrentías de agua eran una afectación constante

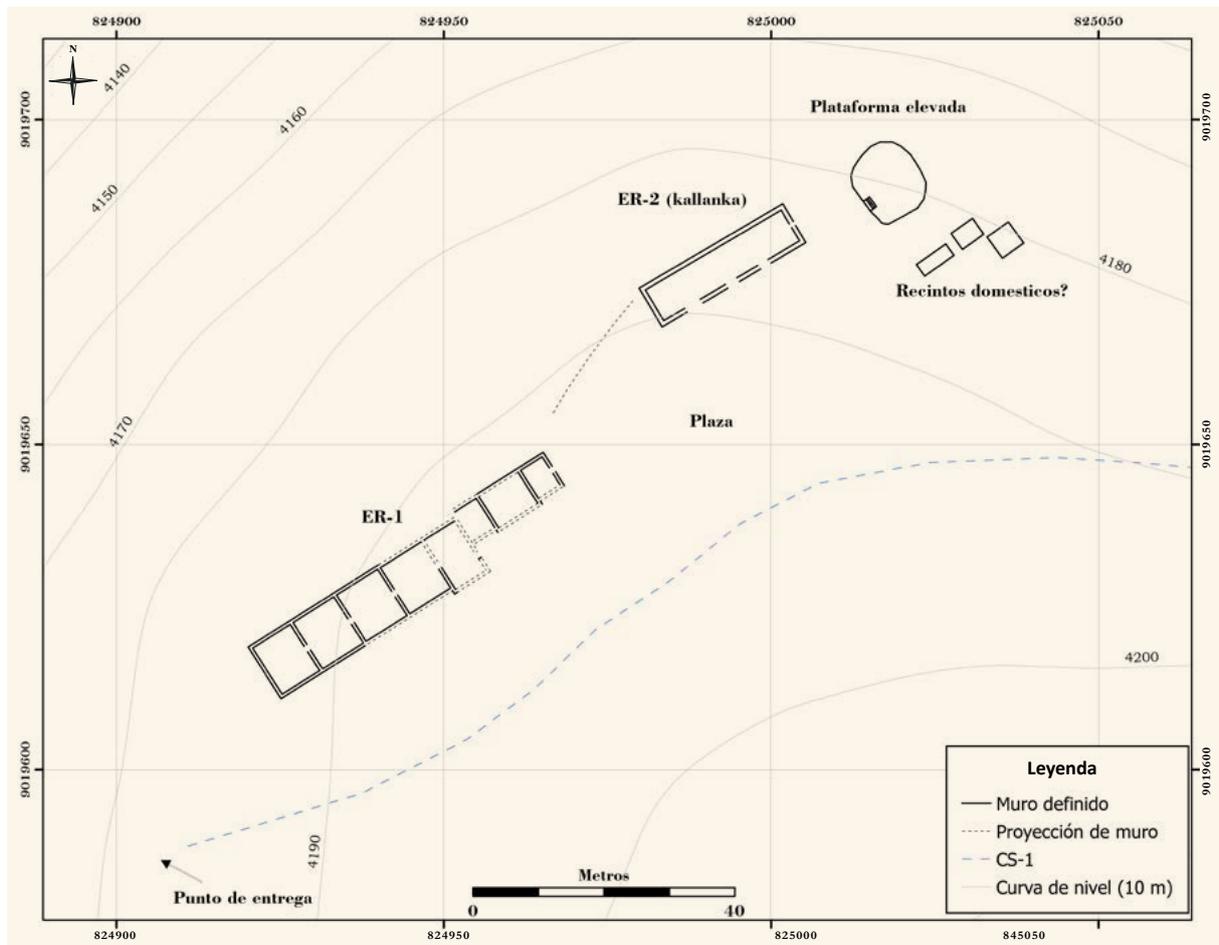
Figura 3. Plano del sitio inca de Tambillo

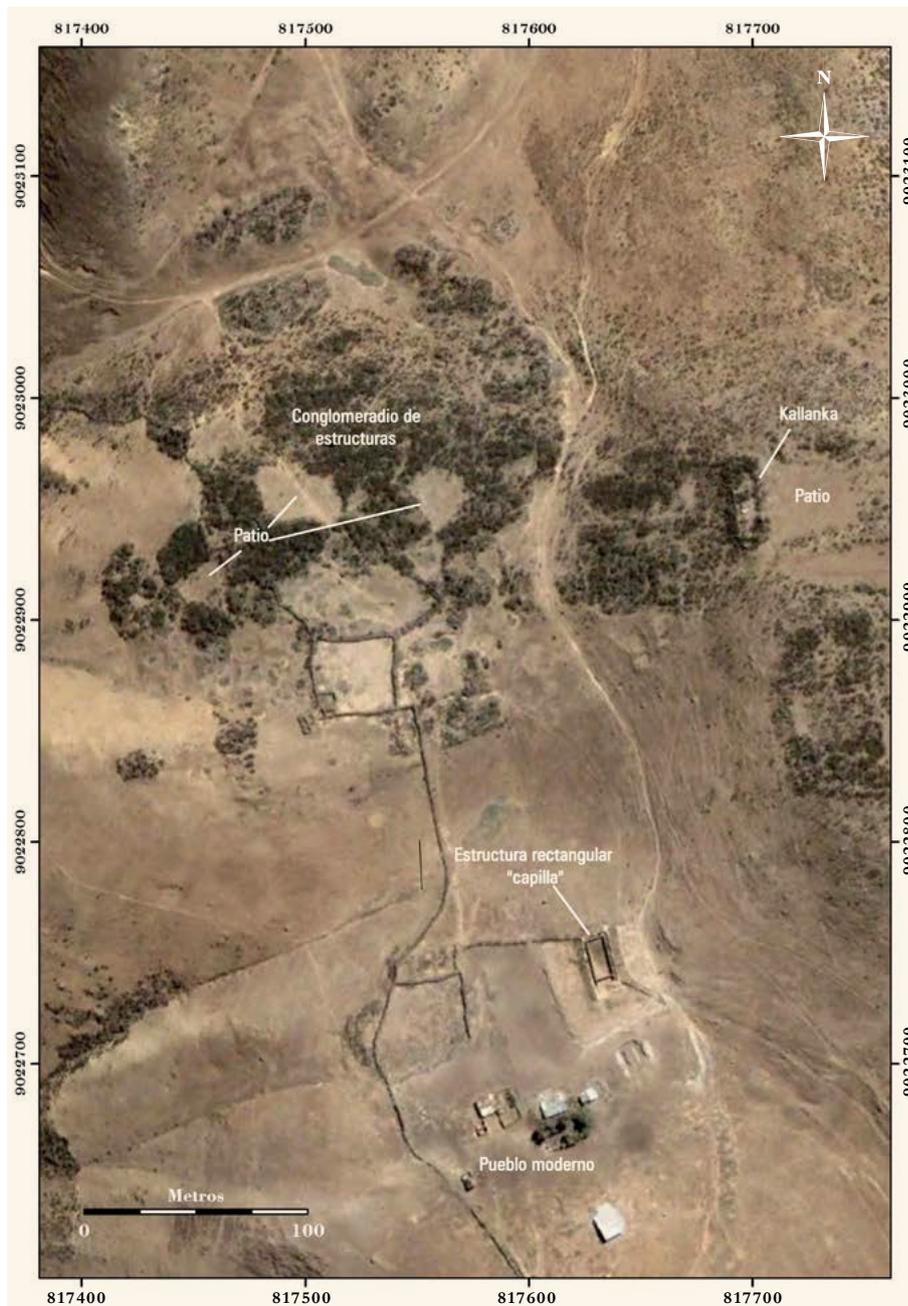
Figura 6. Identificación de los principales componentes arquitectónicos de Tocas
