Cuadernos del *Qhapaq Ñan*

Año 7, número 7, 2021

Recuperación de la fachada principal de la *kallanka*: Zona Monumental de Aypate

El Complejo Arqueológico Aypate, asociado a la red del Qhapaq Ñan e integrante de la lista de monumentos arqueológicos nominados como Patrimonio Cultural de la Humanidad, se ha visto afectado a lo largo del tiempo por diversos factores de deterioro, fundamentalmente debido a su ubicación geográfica y al clima húmedo que presenta la mayor parte del año, el cual pone en vulnerabilidad constante a las estructuras arquitectónicas diseminadas tanto en la cima como en las faldas del cerro Aypate.

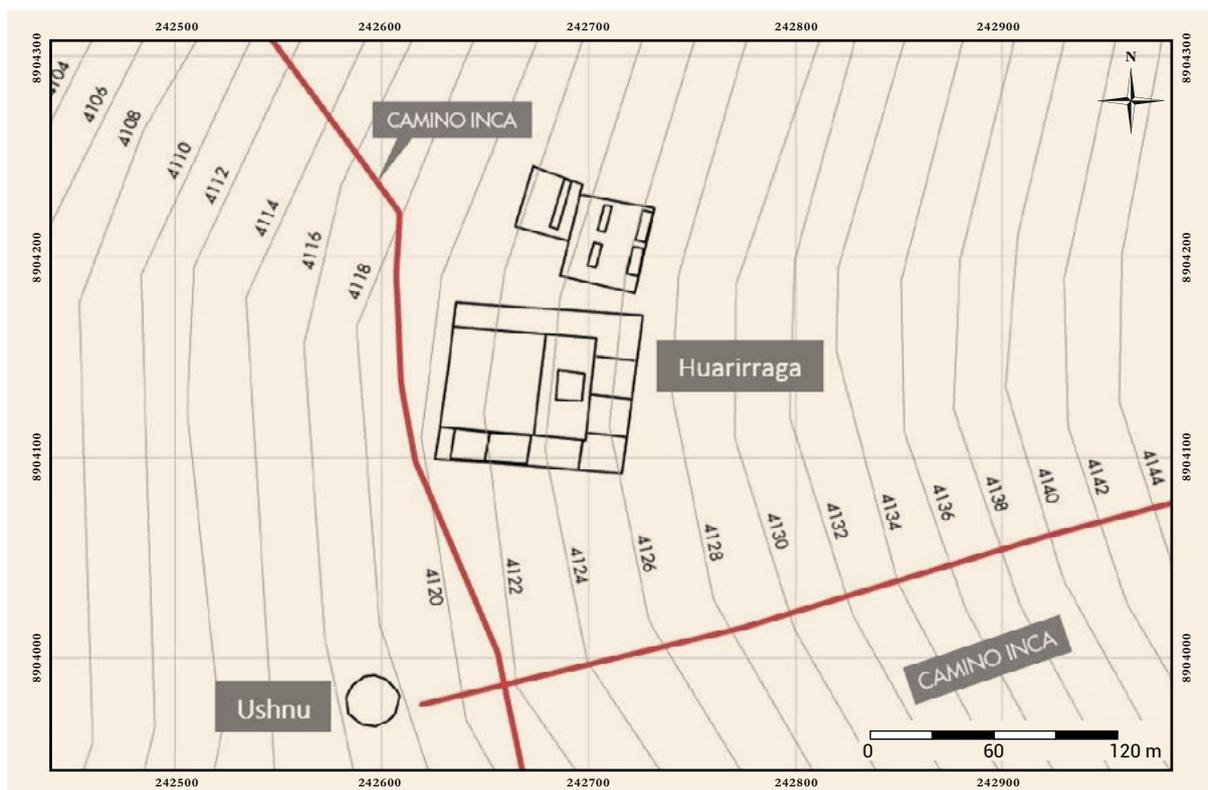
Figura 2. Planimetría del sitio arqueológico de Huarirraga (tomado de Bernabé 2017: fig. 07)

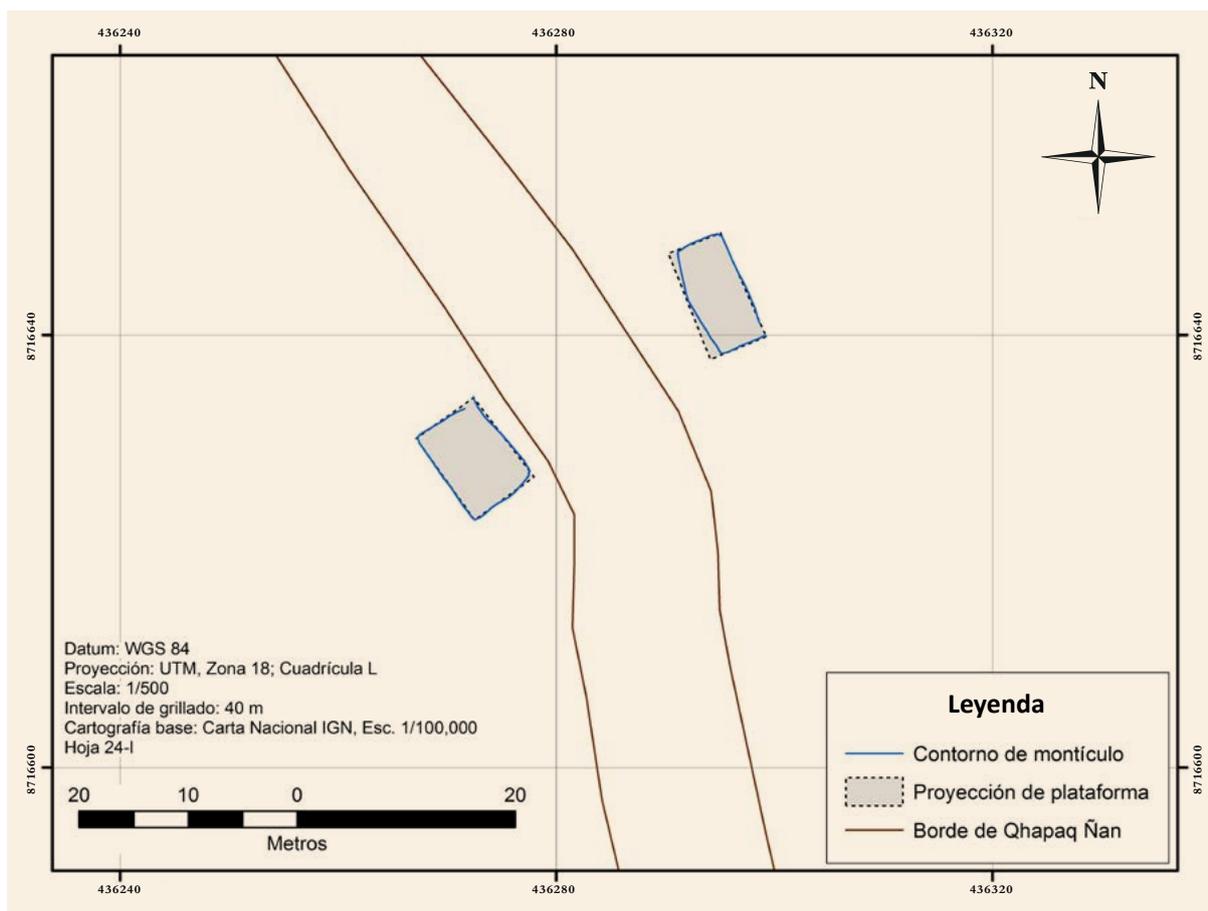
Figura 3. Plano del Qhapaq Ñan y las plataformas asociadas en el sitio de Cruzjasha

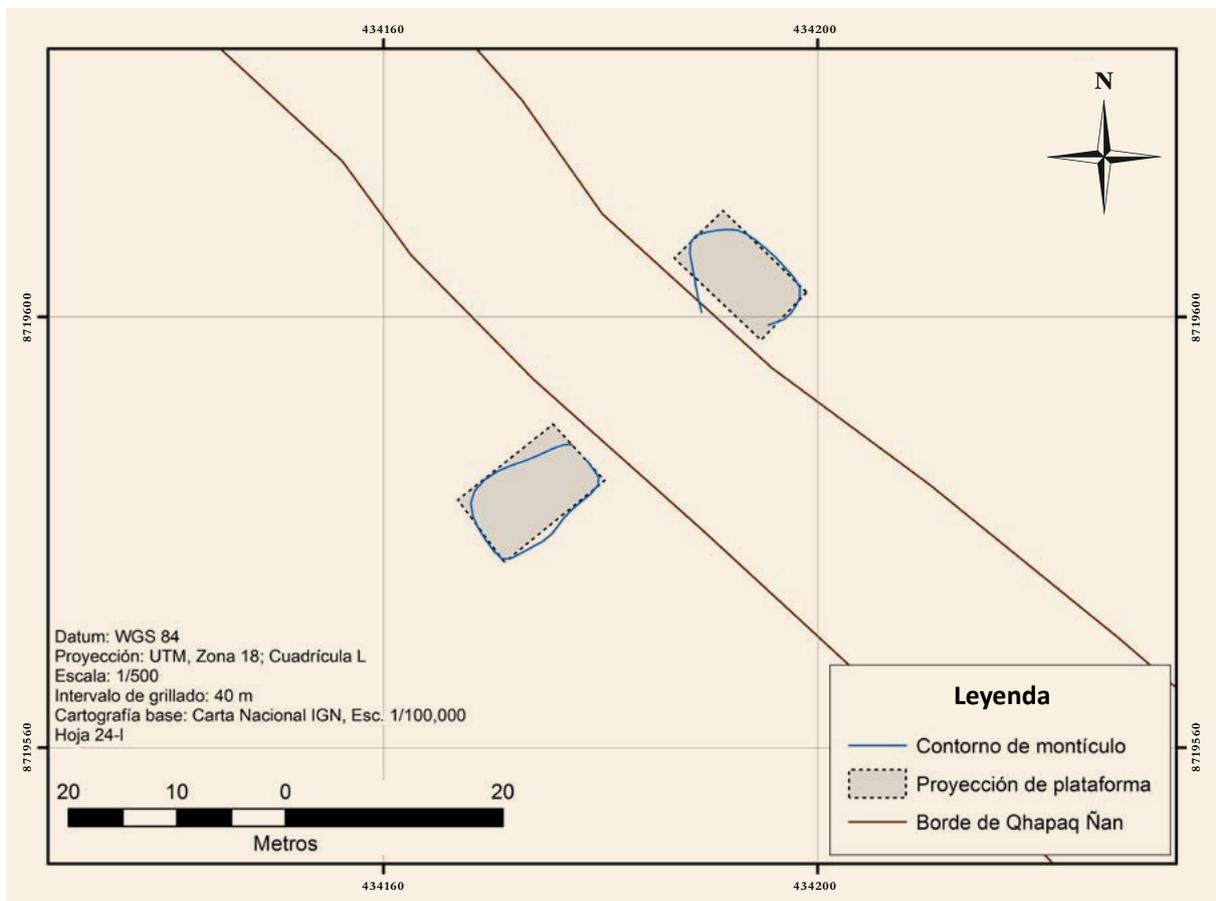
Figura 4. Plano del Qhapaq Ñan y las plataformas asociadas en el sitio de Ingapmisan

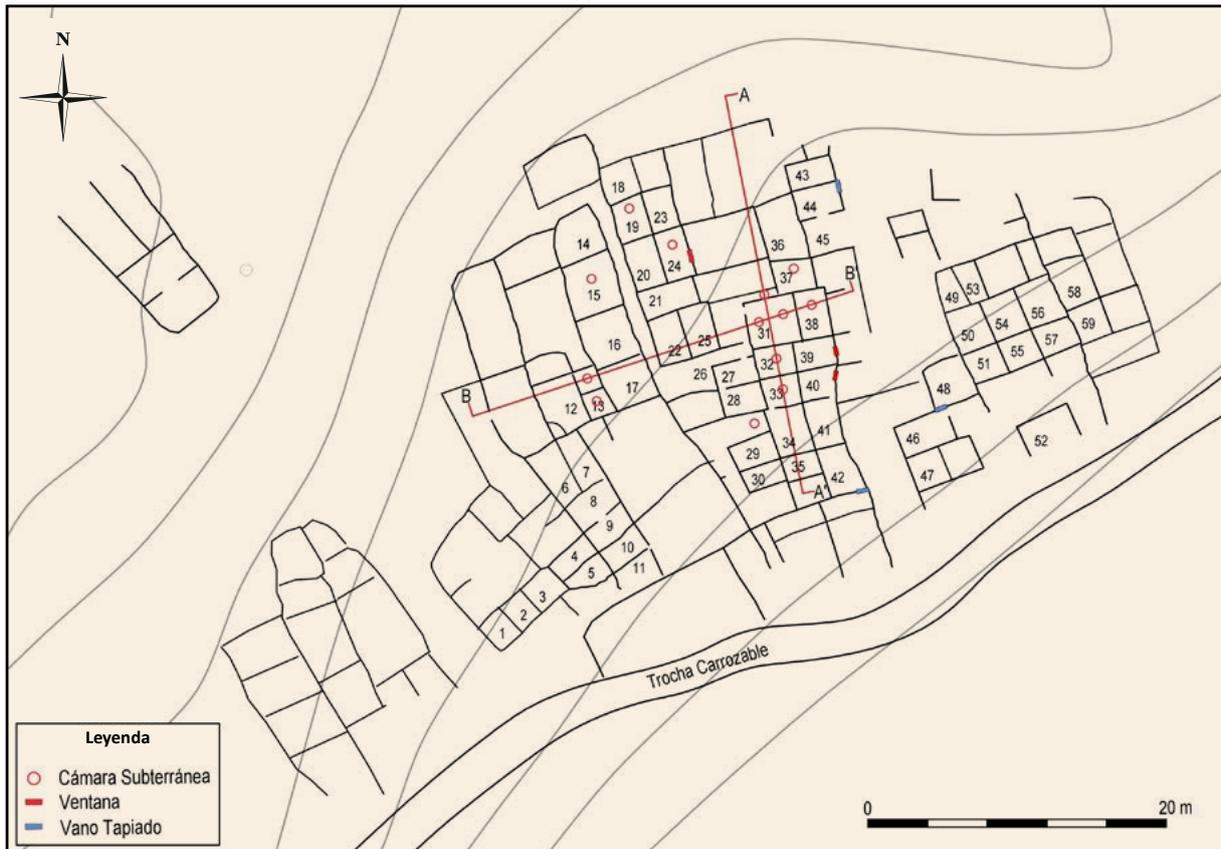
Figura 3. Distribución de recintos en Sector D y ubicación de elementos arquitectónicos
