Pachacamac: Templo Pintado

Conservación e investigación

Pachacamac: Templo Pintado. Conservación e investigación

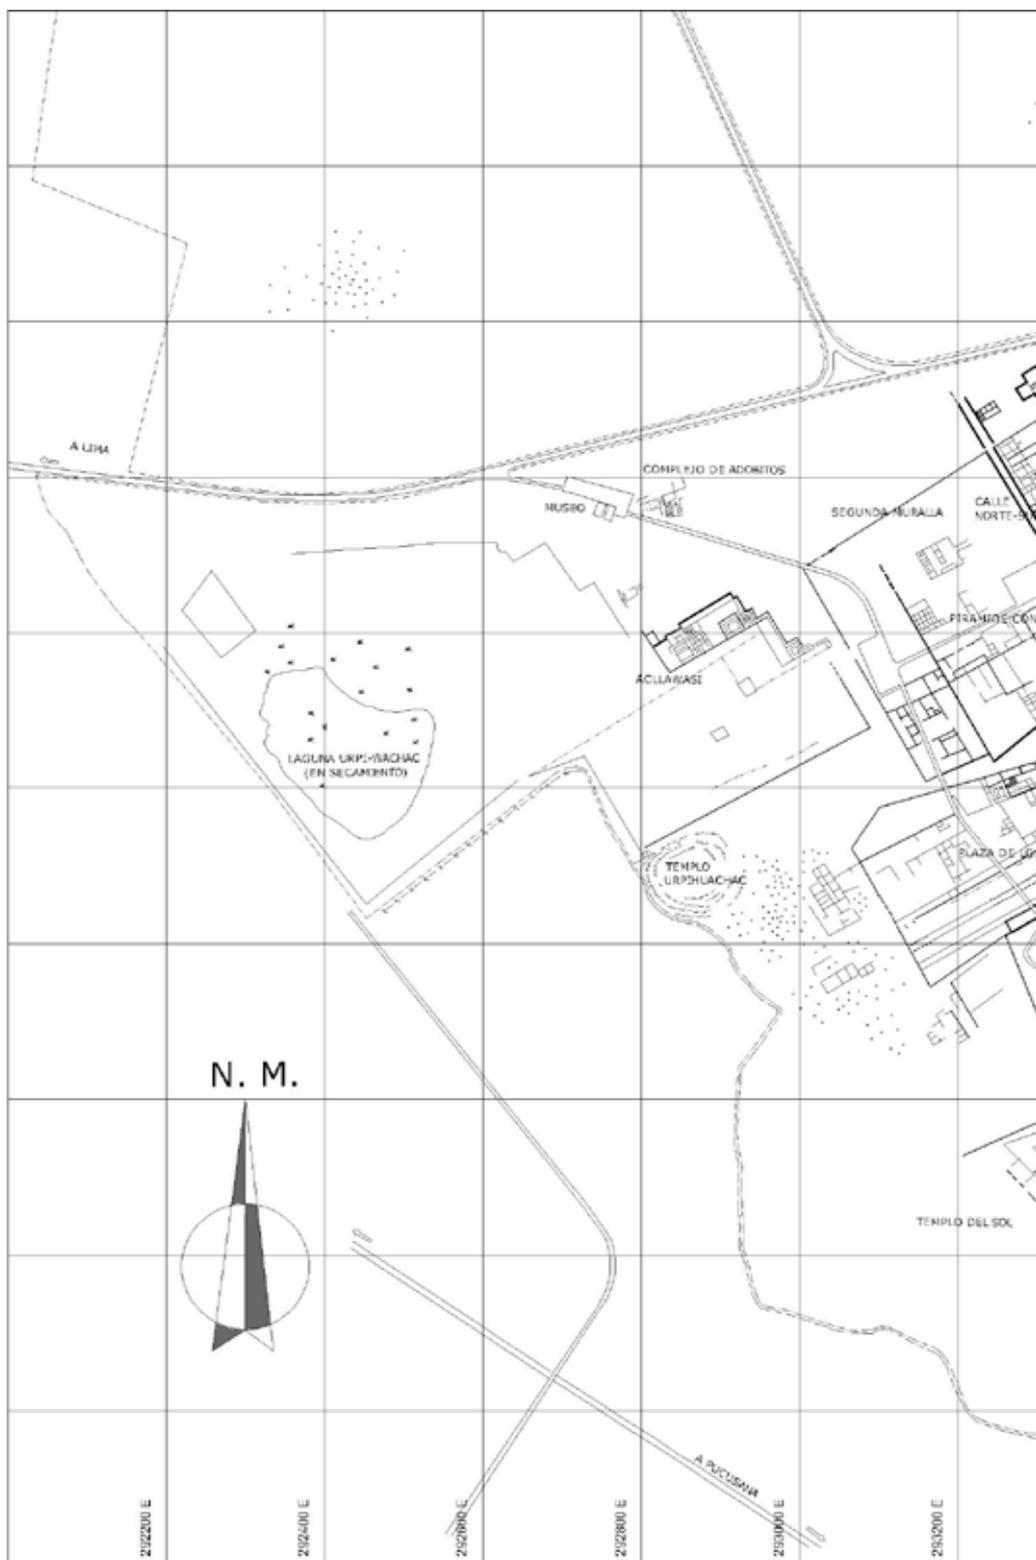
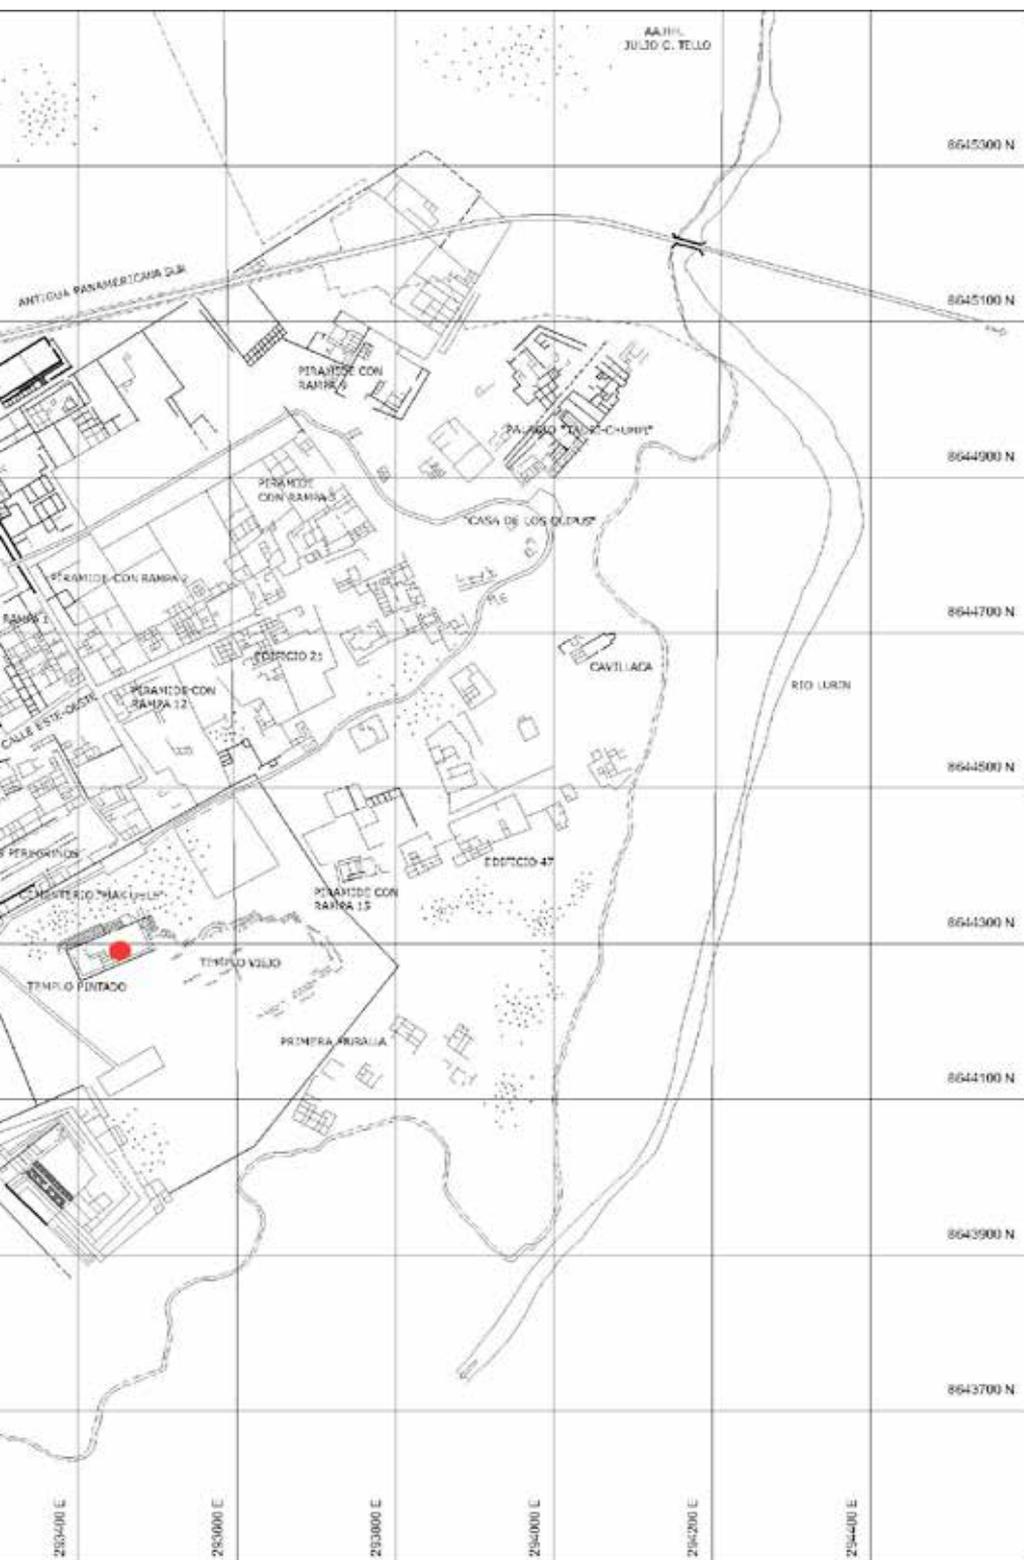
Plano de ubicación del Templo Pintado dentro del Santuario Arqueológico de Pachacamac (MSPAC 2009)

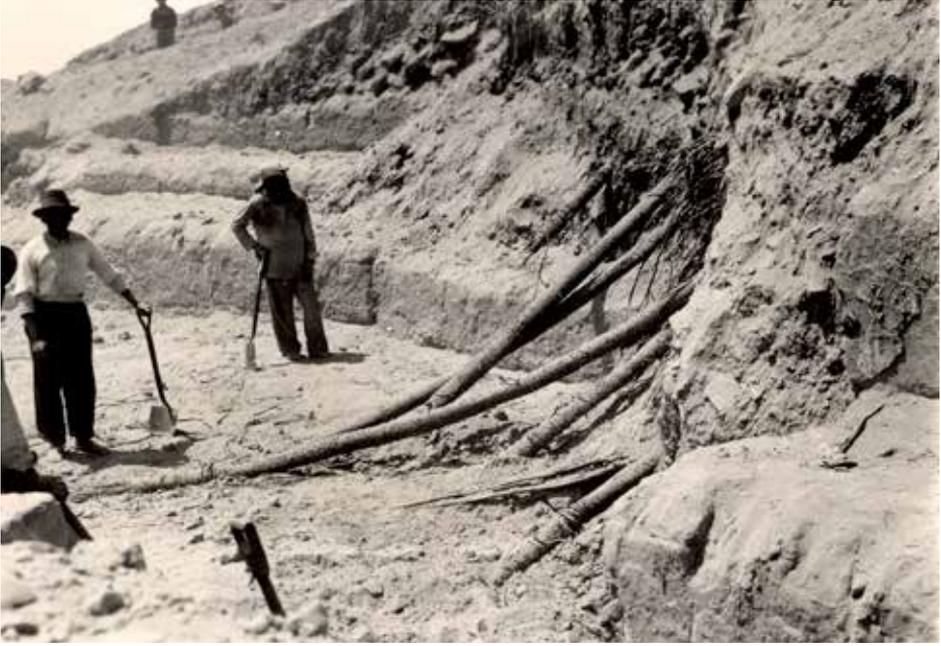
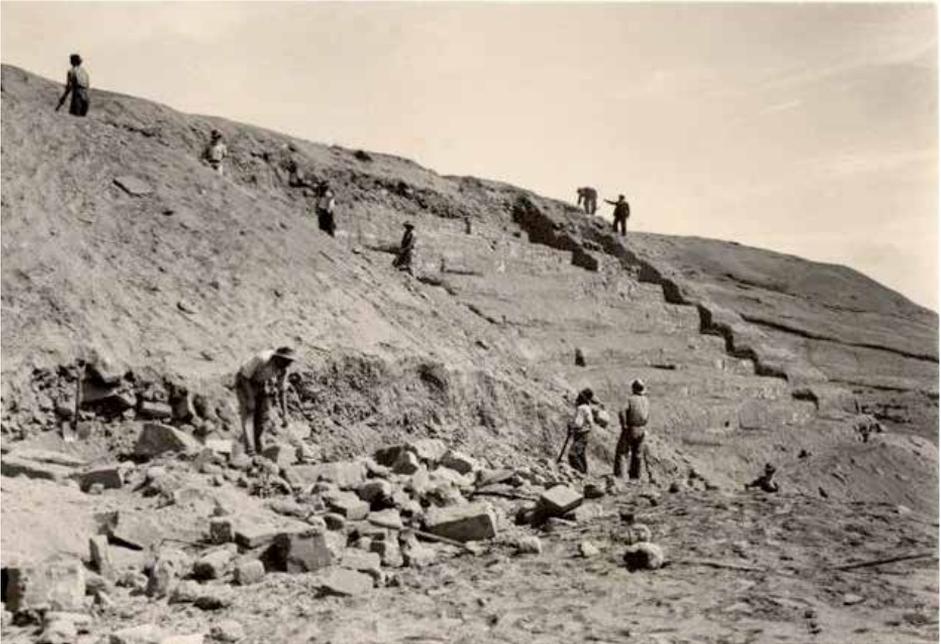
Fotos de trabajos de descombramiento del frontis norte del Templo Pintado en 1938 (Valcárcel: 1939)

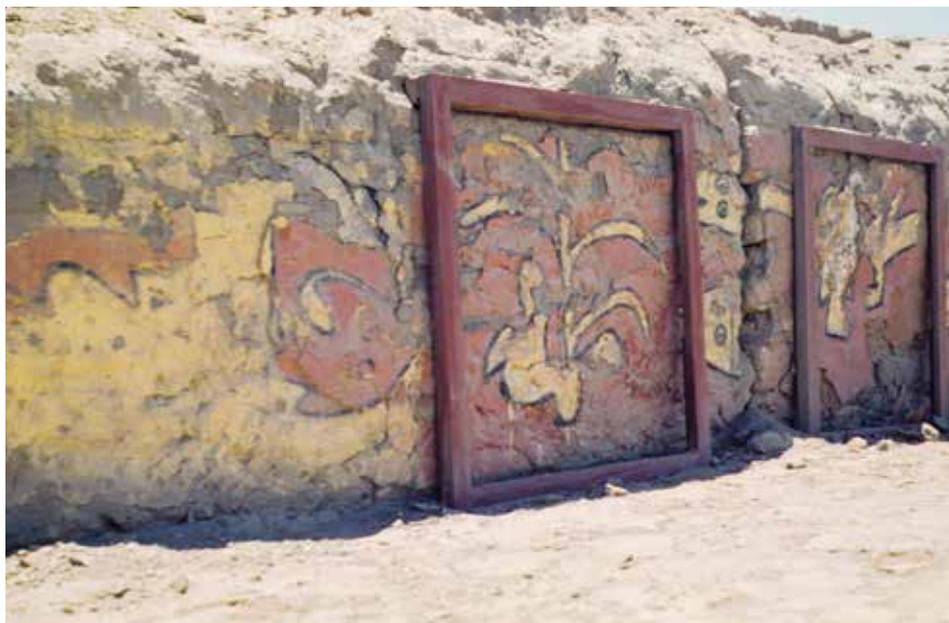
Detalle de diseños de peces y plantas en el frontis norte, parcialmente perdidos (Hanna: 1940)

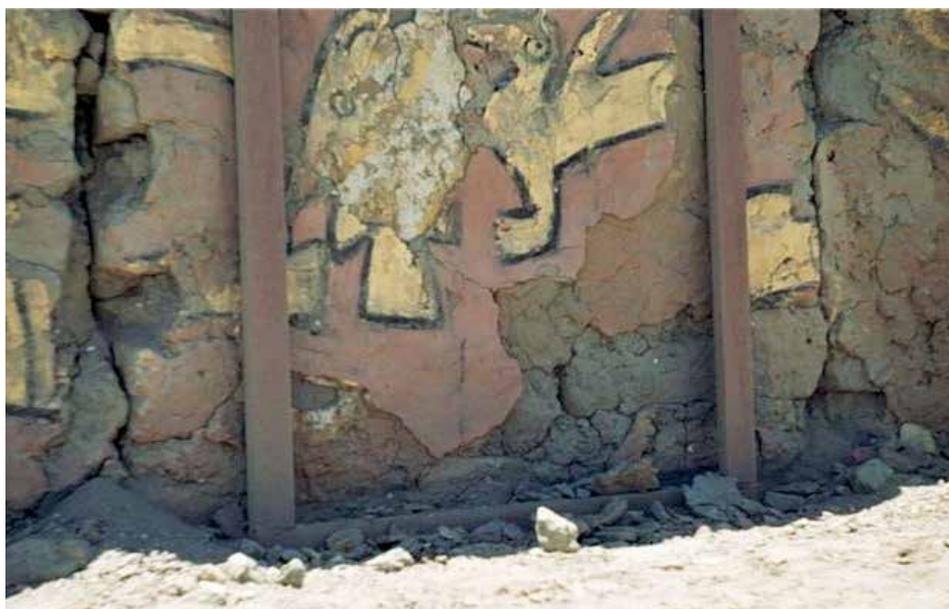
Detalle de diseños de peces y aves en el frontis norte, parcialmente perdidos (Hanna: 1940)

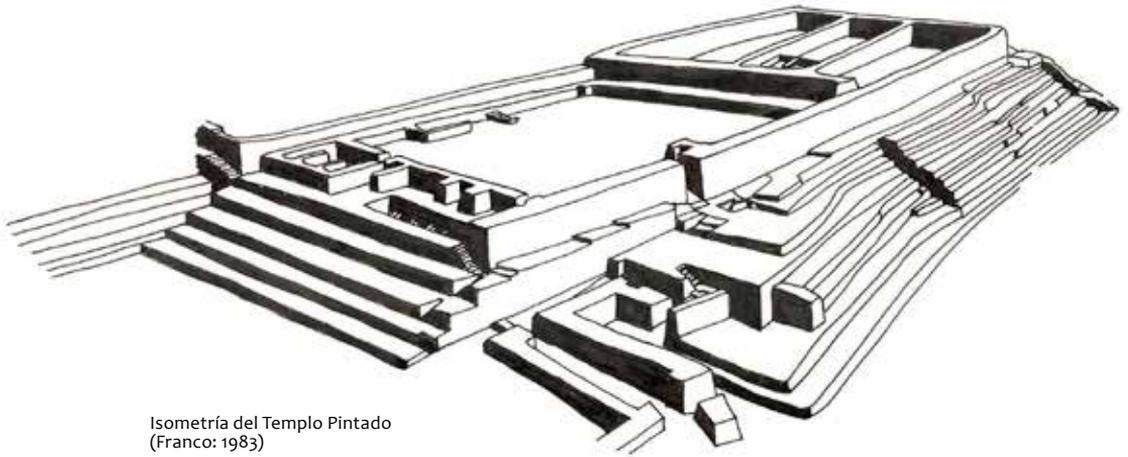
Isometría del Templo Pintado
(Franco: 1983)

El Templo Pintado es un edificio de forma trapezoidal con una planta rectangular escalonada, de 120 m de largo por 65 m de ancho. El escalonamiento es evidente en los frontis norte y este. Debido a que la edificación se encuentra asentada y adosada a un promontorio natural, el lado sur de la arquitectura no es visible. La altura del edificio hoy llega a los siete metros; sin embargo, las excavaciones realizadas por Ponciano Paredes (1985) señalan que habría hasta dos escalones más aún cubiertos. El frontis norte del edificio es el que

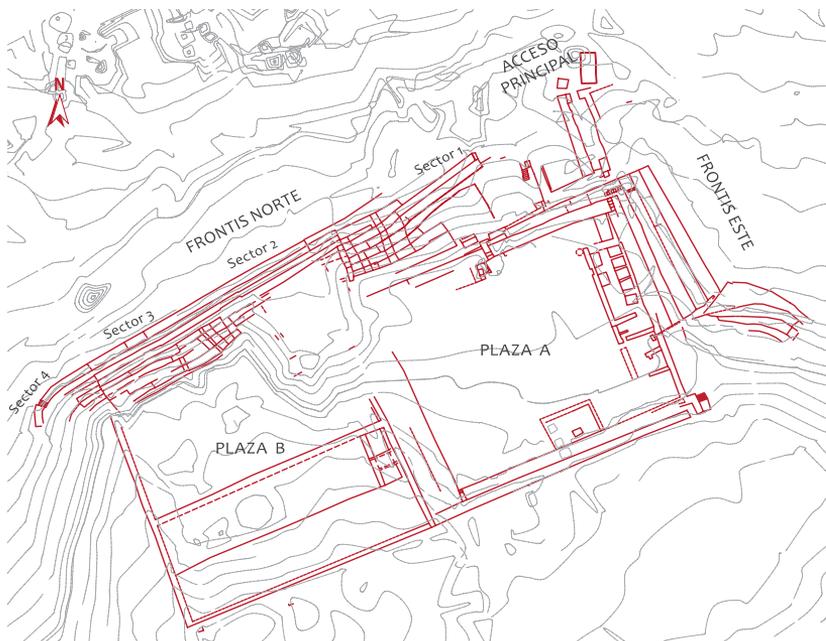
Plano de sectorización del Templo Pintado

Se han definido hasta el momento cuatro sectores en el Templo Pintado. Esta definición ha servido para tener un mejor registro de las acciones realizadas. Los sectores definidos son: frontis este, acceso principal, plaza A y plaza B (Pozzi-Escot y Chávez: 2008).

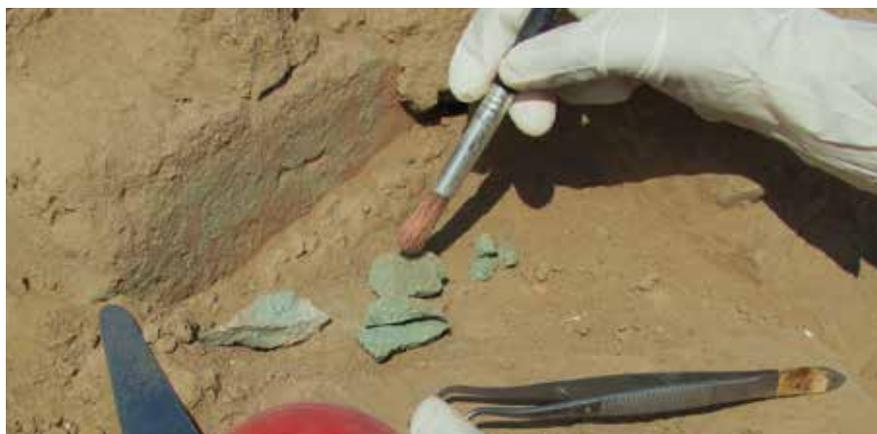
Pigmento aglomerado de color verde grisáceo recuperado en los trabajos de conservación

podido identificar materias primas que podrían haber sido utilizadas para la elaboración de los pigmentos utilizados en los murales del Templo Pintado. También se han registrado durante los trabajos de conservación pigmento aglomerado de color verde entre la arquitectura, muy similar al utilizado en las pinturas murales.

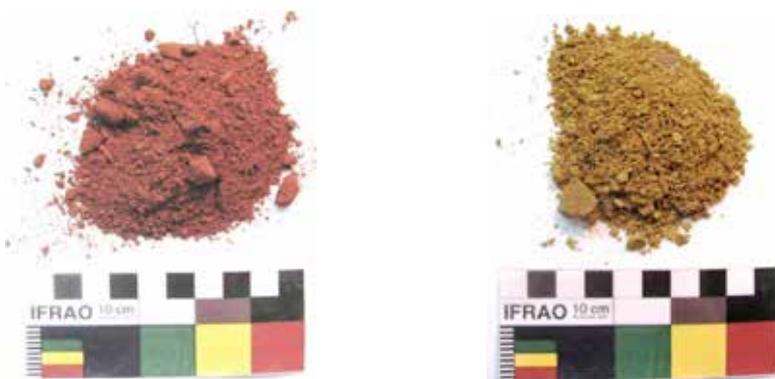
Muestras de pigmentos procedentes de posibles canteras del santuario de Pachacamac

En el caso del santuario de Pachacamac, se ha registrado la presencia de canteras de minerales de colores rojizos y amarillos, en las cuales se han

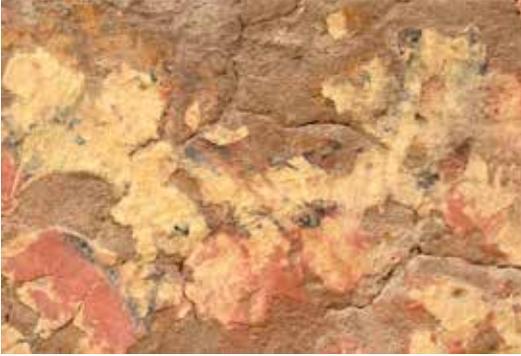
Amarillo pálido

- **Amarillo pálido (Cód. Munsell 5Y 8/7).** Este color habría sido dispuesto alternadamente con los paneles de color rojo bermellón, en los escalones del frontis norte, y se habría utilizado también para los diseños de los peces, aves, figuras humanas y plantas.

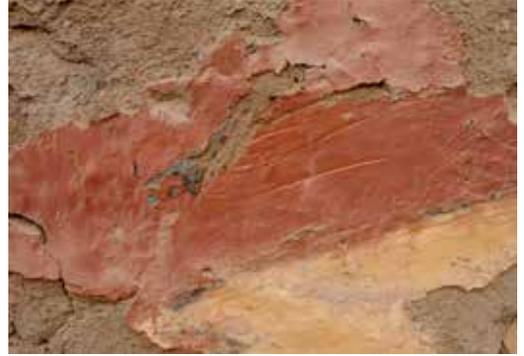
Rojo bermellón

- **Rojo bermellón (Cód. Munsell 7.5R 6/4).** Utilizado para los paneles que se alternan con el color amarillo. Este rojo también ha sido utilizado para los diseños de peces, aves y plantas, probablemente de maíz.

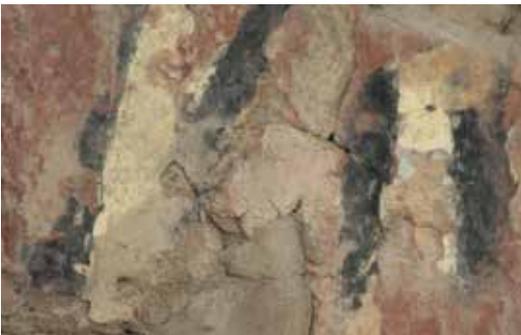
Negro grafito

- **Negro grafito (Cód. Munsell 5.0PB 1.6/1.6).** Presente en todos los momentos pictóricos, fue utilizado para delinear los diseños de peces, plantas y figuras humanas.
- **Verde grisáceo (Cód. Munsell 0.5 B 8.2/3.6).** Este color fue utilizado de manera selectiva. Se ha registrado su uso en algunos pocos paneles ubicados en la parte central y alta del frontis norte, así como en algunos diseños pequeños que no han podido ser identificados debido a su mal estado de conservación. Es un color de uso restringido, posiblemente debido a que, a diferencia de los colores anteriormente descritos, no se podía conseguir o procesar fácilmente.

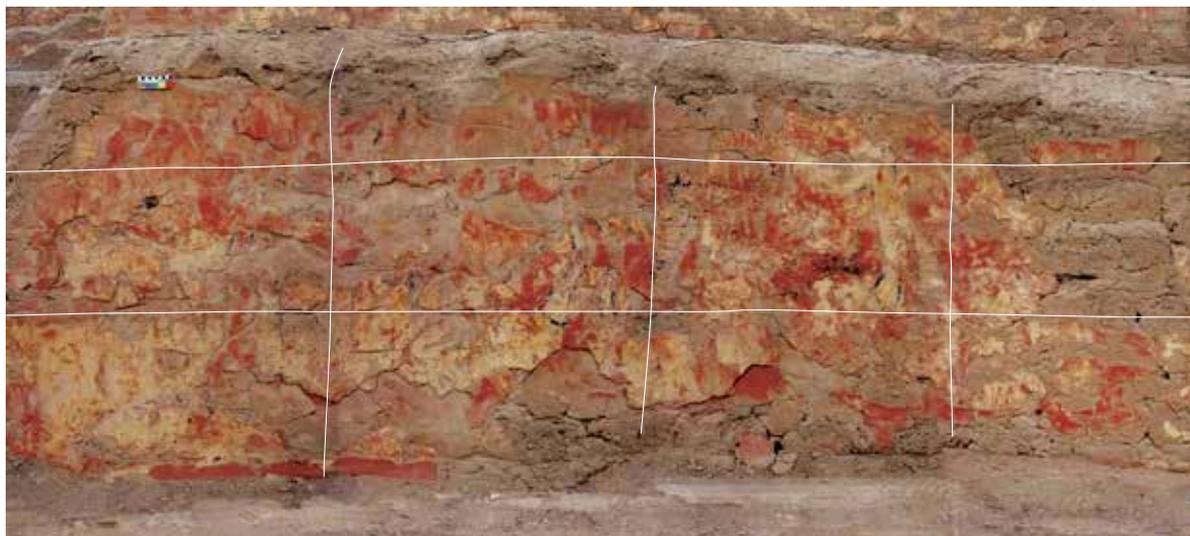
Registro fotográfico: Se cuadriculó con la ayuda de un topógrafo y nivel óptico, todo el frontis norte por metro lineal.

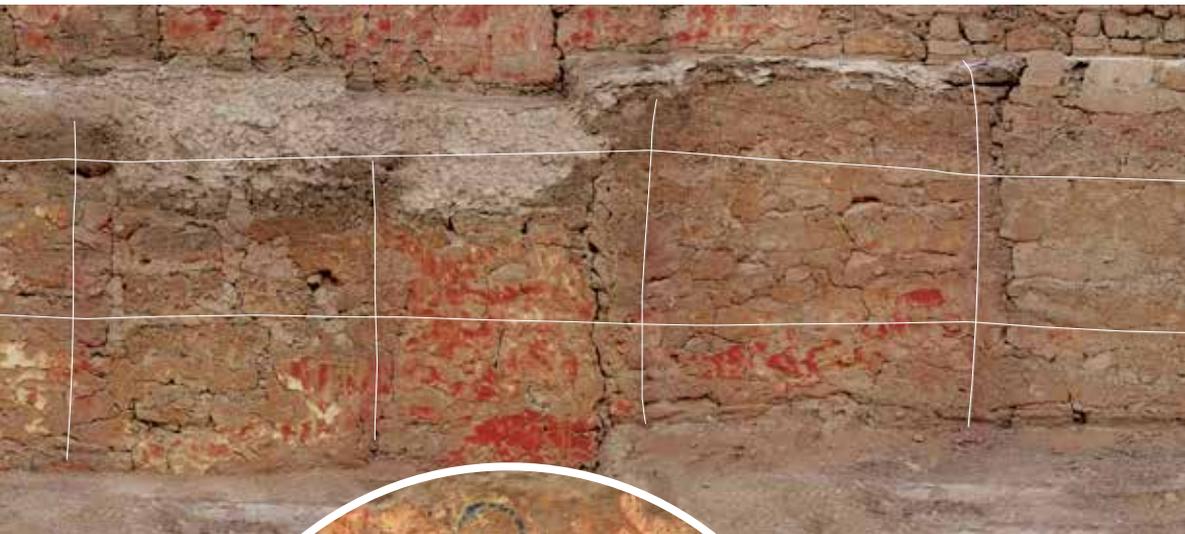
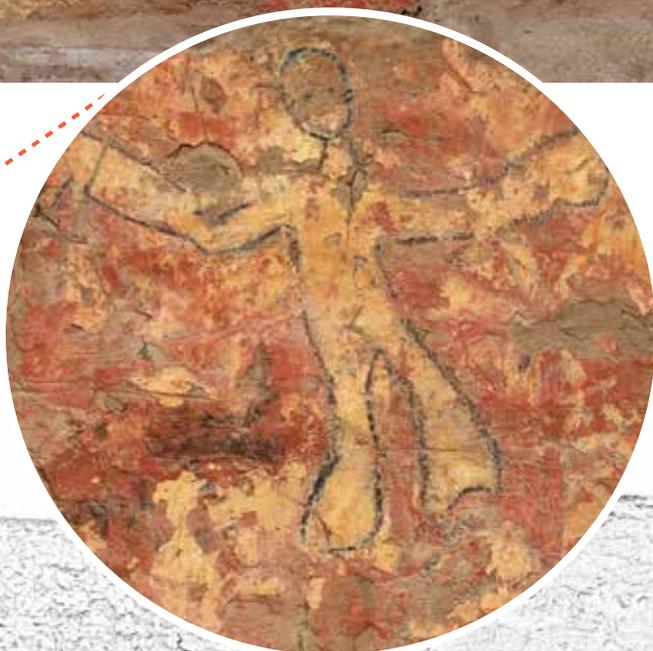
Identificación de
diseños del mural
del frontis norte del
escalón 2, sector 2

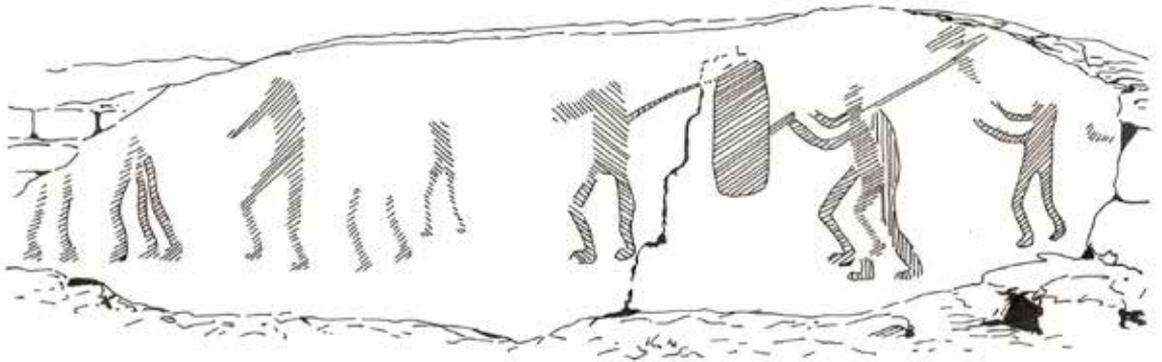
Diseños del primer momento pictórico (Uhle: 1903)

- **Primer momento pictórico.** Una vez construido el frontis escalonado se habría aplicado a todos los paramentos de los escalones una capa de enlucido de granulometría fina, hecha de barro y arena, para ser cubiertos totalmente con pintura de color rojo granate, usado como color de fondo, sobre el cual se habrían dispuesto diseños de figuras humanas en color amarillo ocre. Estos diseños representarían a personajes humanos

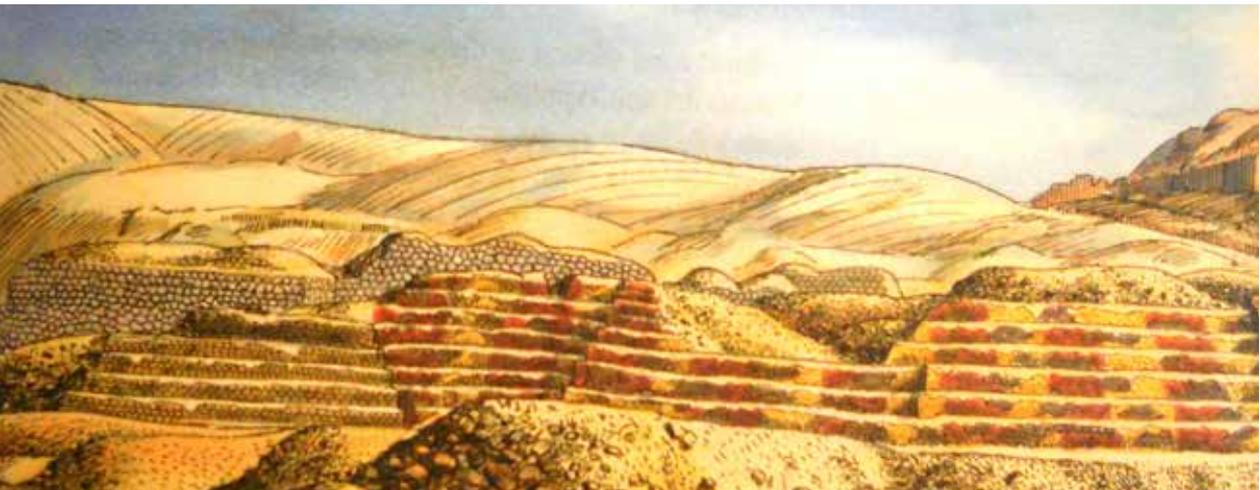
Acuarela que muestra el segundo momento pictórico (Tello: 1940)

En este momento también se habría usado el color verde grisáceo, de manera restringida y puntual, en diseños que lamentablemente no han sido posibles definir debido al estado de conservación. Este momento se ha registrado en una de las acuarelas hechas por encargo de Julio C. Tello.

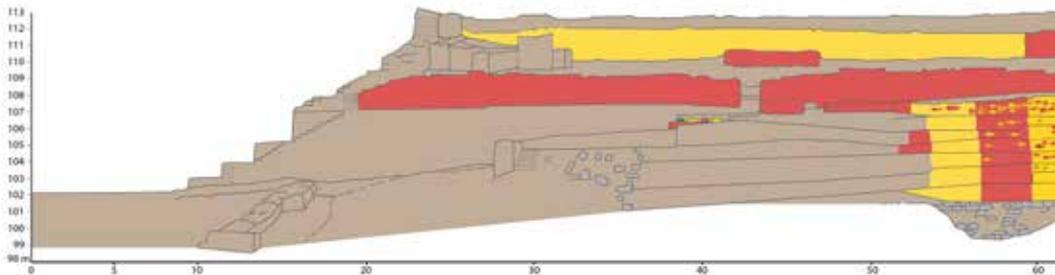
Registro de la incorporación de diseños (planta posiblemente de maíz) sobre diseños anteriores (figura humana) en el tercer momento pictórico

- **Tercer momento pictórico.** En este momento se mantiene el patrón de bandas de colores alternados y también se mantienen los mismos diseños del momento anterior; sin embargo, se realizan algunos cambios, como la incorporación de algunos paneles de color verde y nuevos diseños.

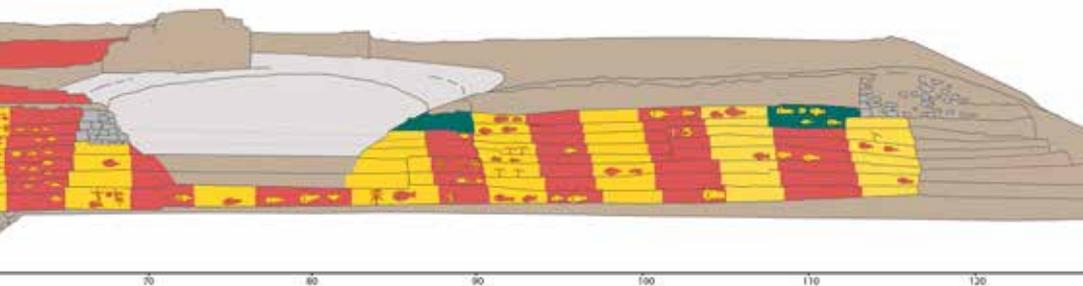
Levantamiento hipotético del frontis norte. Elaboración propia sobre la base de Farfán (1985)

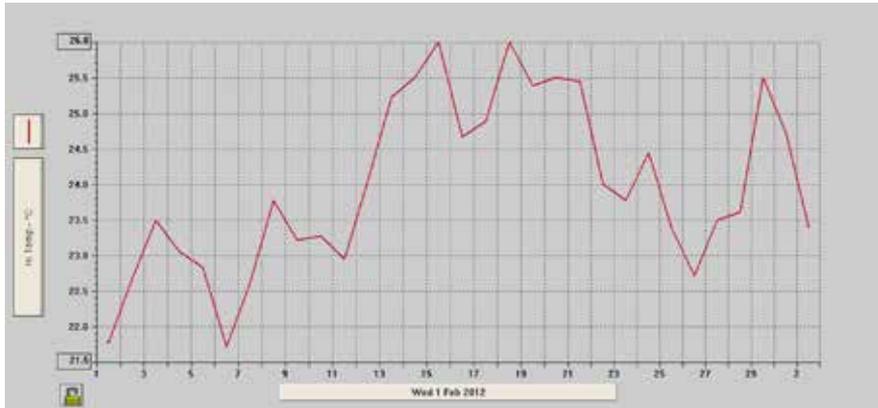
Registro mensual de temperatura en el mes de febrero 2012

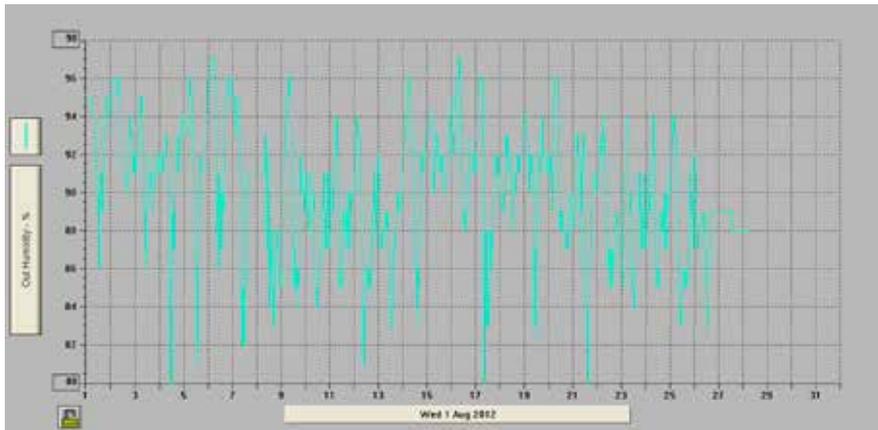
Registro mensual de humedad en el mes de agosto 2012

- **Alta humedad.** Los niveles de humedad en el sitio son constantes y de altos porcentajes, variando de 65% de humedad relativa durante los meses más calurosos (enero y febrero) a 100% durante los meses más fríos (agosto y julio). La humedad es absorbida por la capa pictórica, haciendo que esta expanda su estructura y al cambio de temperatura se contraiga nuevamente, deteriorándose así paulatinamente por el esfuerzo físico.
- **Radiación solar.** Afecta la coloración de la pintura mural. Los niveles de radiación más altos se dan principalmente durante el día en los meses de verano (diciembre a marzo).
- **Temperatura.** El promedio de temperatura mínima es de 12°C en el mes de agosto, y llega a un promedio máximo de 40°C. Las altas temperaturas y la humedad constante afectan la conservación de las pinturas murales al ejercer un ciclo de expansión y contracción permanente.

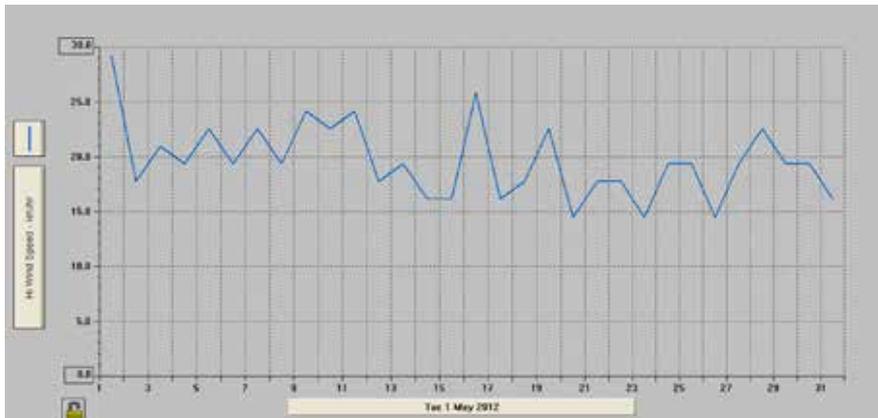
Registro mensual de velocidad de viento en el mes de mayo 2012

- **Fuertes vientos.** Presentan una dirección que va de noroeste a sureste, desde el litoral marino ubicado a 4 km con una velocidad promedio de 35 km/h. Estos vientos, constantes y veloces entre los meses de agosto y setiembre, afectan los escalones del frontis norte, ya que inciden directamente sobre estos al arrastrar consigo sales y cloruros que afectan la estabilidad estructural de la capa pictórica.

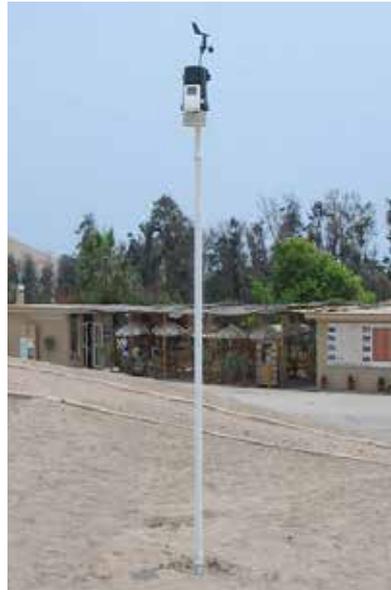
Estación meteorológica del Museo de sitio Pachacamac

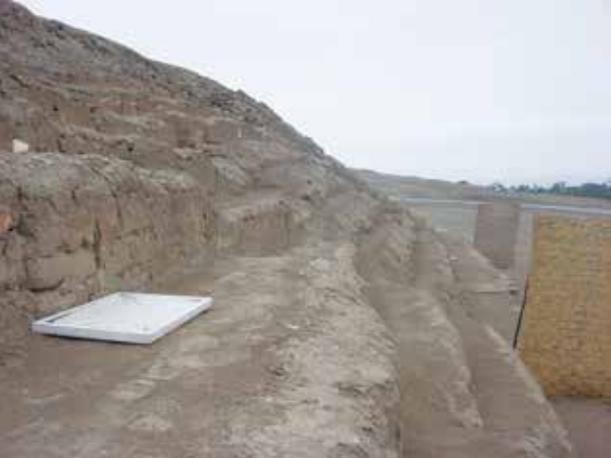
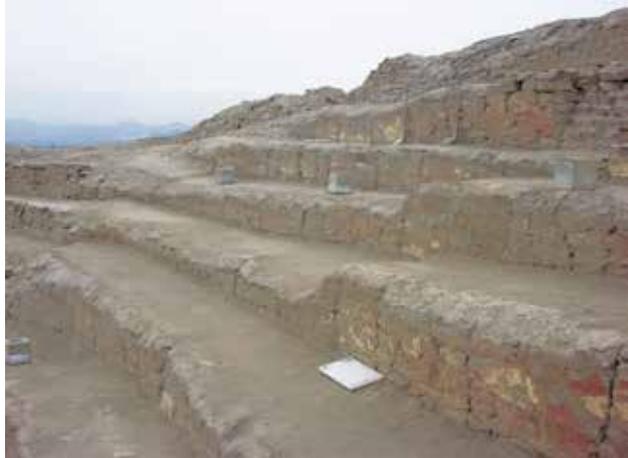
Vista de las bandejas de madera en el frontis norte del Templo Pintado

Con la intención de tener una mejor idea de los agentes degradantes que afectaban los murales, se realizó la medición de la acumulación de polvo que se desprendía de los paramentos por efecto del viento y se instalaron bandejas de madera de 60 x 30 cm a lo largo del frontis escalonado del Templo Pintado. Estas bandejas, denominadas “polvímetros” por el conservador Ricardo Morales (2009), recogían el polvo y eran monitoreadas cada día, registrándose que las acumulaciones de polvo se producían hacia el lado noreste y especialmente en los escalones superiores.

La acumulación de polvo, contrastada con datos registrados por la estación meteorológica, nos indica que los vientos que provienen de la dirección suroeste son los que ocasionan los mayores daños, especialmente en los escalones altos del lado este del edificio. Para contrarrestar estos efectos se tomaron medidas preventivas y se colocaron cortavientos.

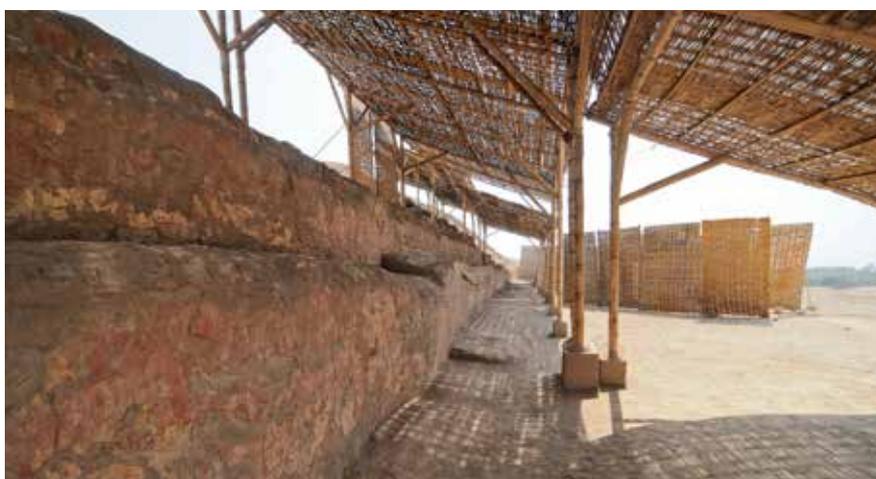
Cortavientos instalados en el frontis norte durante los trabajos de conservación

cortavientos cortan el paso del viento que va en dirección noroeste hacia el sureste, con velocidades de hasta 30 km/h, reduciendo considerablemente el impacto mecánico y la erosión eólica sobre las pinturas murales.

Teniendo conocimiento del daño de estos agentes erosivos y de su comportamiento, se priorizaron medidas de conservación que detuvieran sus efectos, para cual se realizaron diferentes acciones como la instalación de una cubierta y de cortavientos. Estas actividades serán explicadas con mayor detalle más adelante.

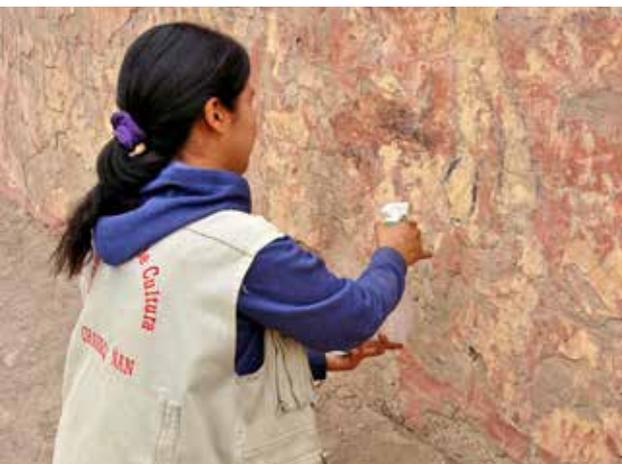
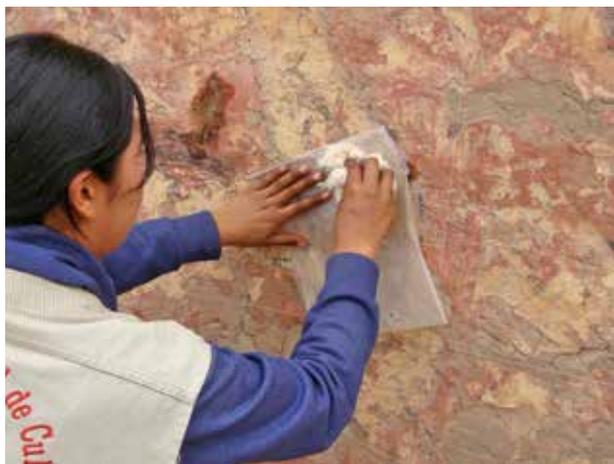
Consolidación de acabados: humectación con *spray* y readherencia de capas

- **Consolidación de acabados.** En el caso del Templo Pintado, se ha realizado la consolidación de enlucidos de granulometría fina de barro con humectación de agua destilada y alcohol en el caso de las capas delgadas, y con tierra líquida en el caso de capas más gruesas; mientras que la

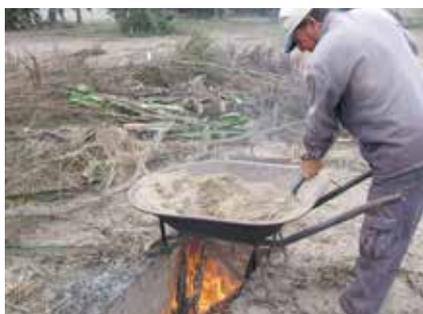
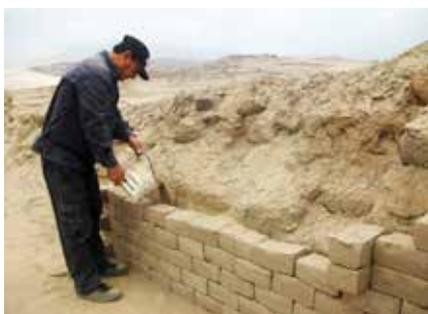
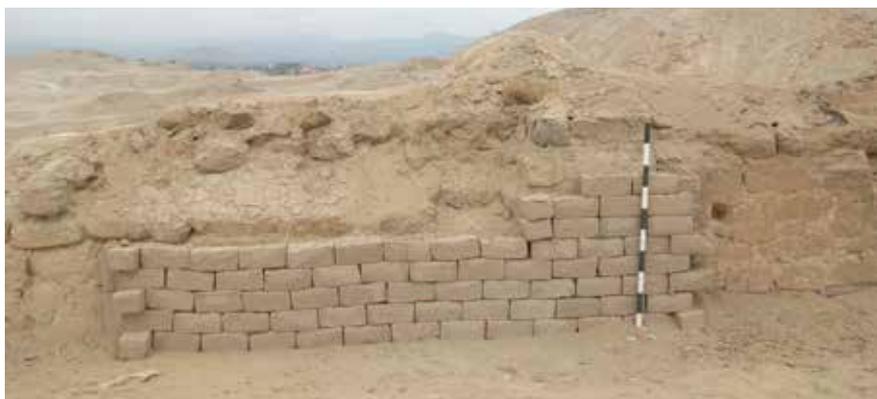
Procedimiento de protección de enlucidos con arena

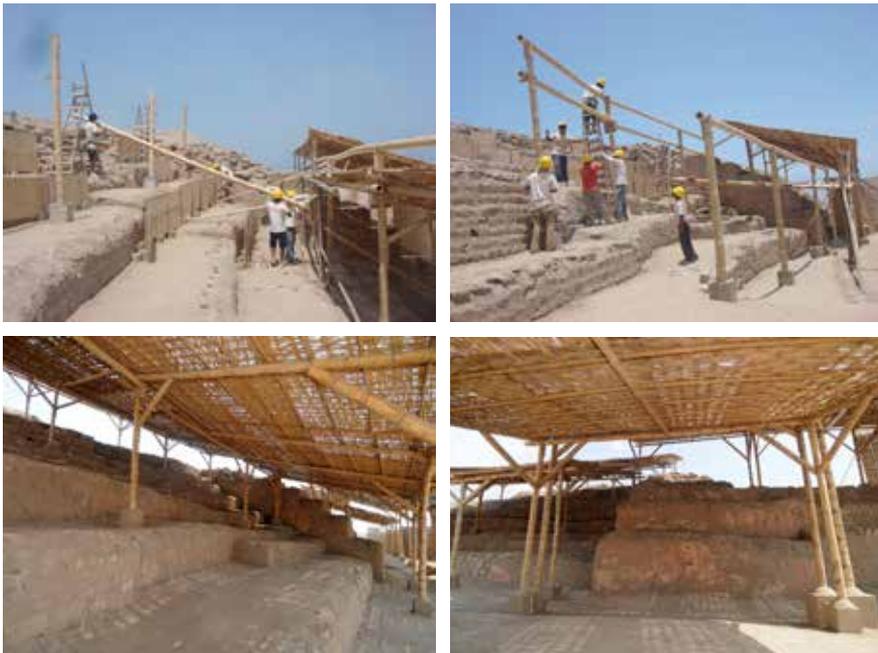
Fotos de procedimiento de instalación de la cubierta del Templo Pintado

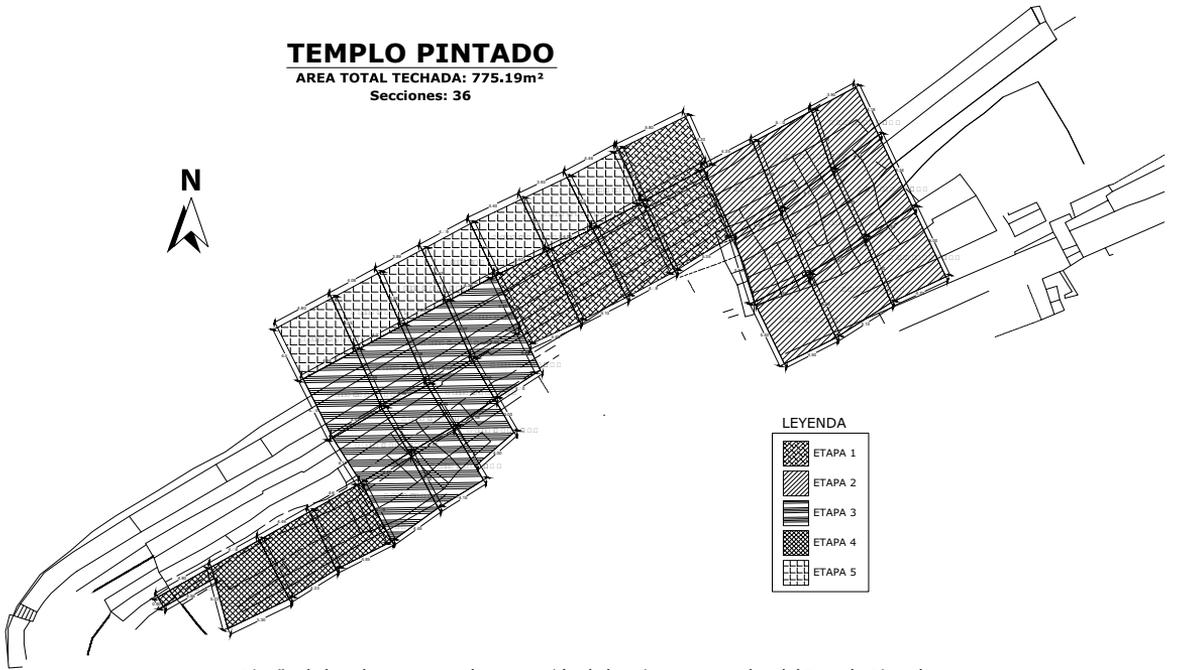
AREA TOTAL TECHADA: 775.19m²
Secciones: 36

Diseño de la cobertura para la protección de las pinturas murales del Templo Pintado

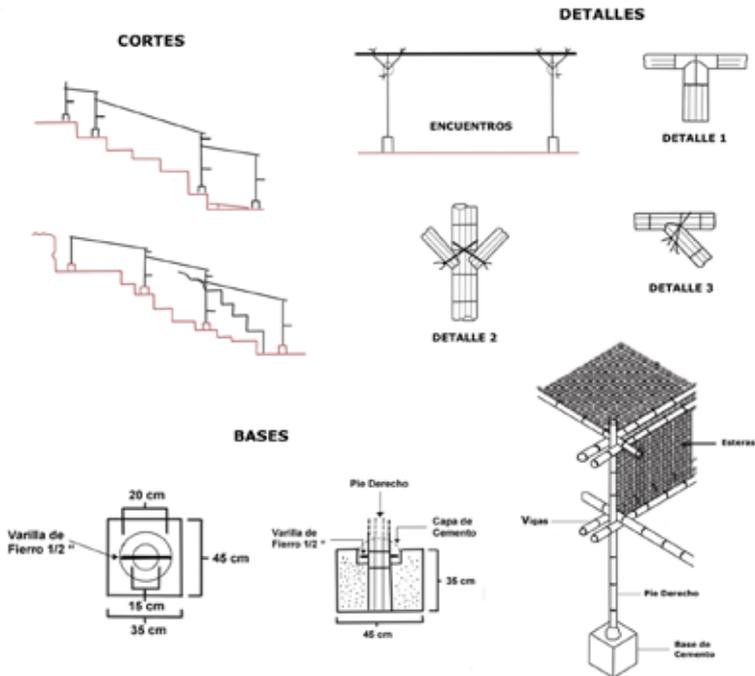
Detalles del diseño de la cobertura

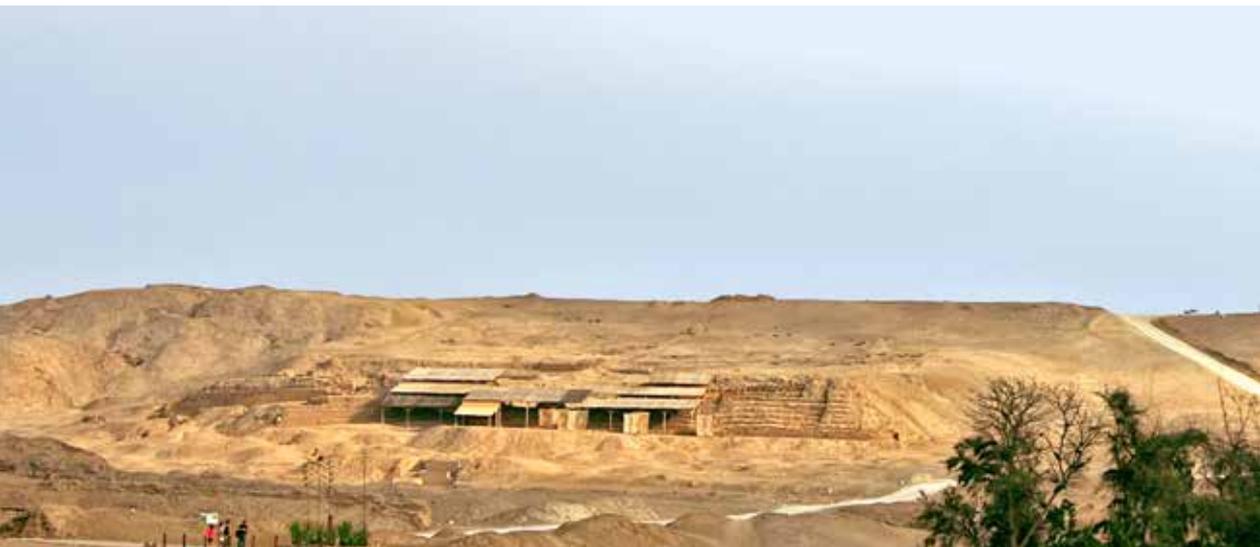
Vista de cubierta provisional

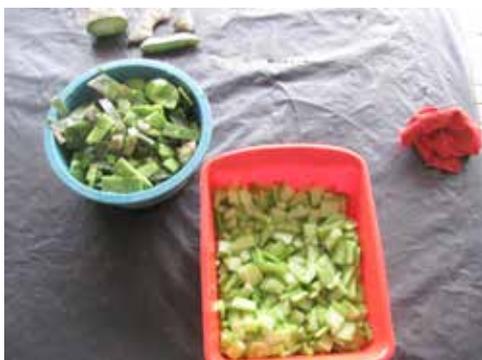
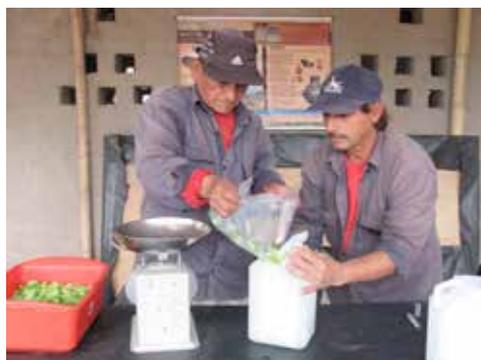
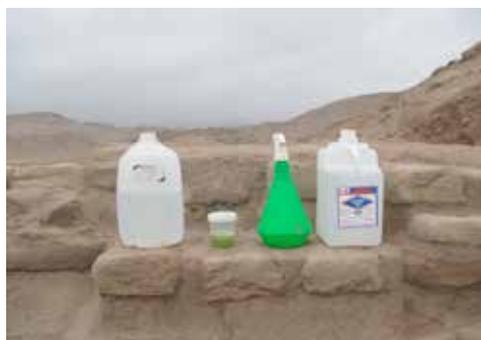
Extracción de mucílago de cactus para la conservación de enlucidos, pintura mural, mortero y adobes

Se ha comprobado la resistencia de este producto al agua y al medio ambiente, así como su alto grado de eficacia como consolidante, ya que evita las rajaduras y agrietamientos en los tarrajeos de las casas de barro moderno. De acuerdo a los trabajos de investigación dirigidos por el ingeniero Vargas Neumann de la Pontificia Universidad Católica del Perú, el mucílago de cactus sería más eficaz después de la tercera semana de reposo en agua.

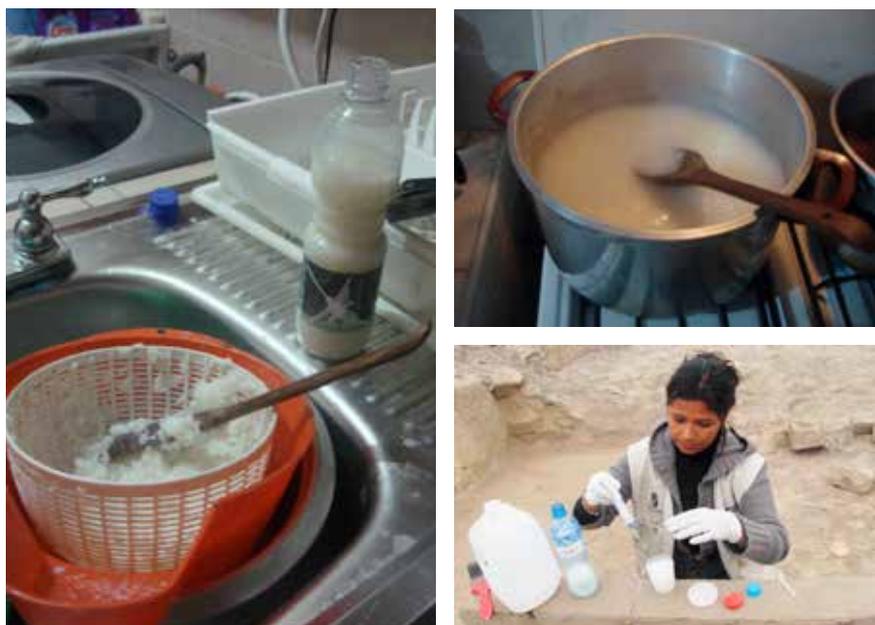
Procedimiento para la extracción de almidón de arroz para la conservación de pintura mural, enlucidos, mortero y adobes

Se ha logrado resultados favorables con todos estos productos alternativos; sin embargo, el almidón de arroz parece ser el de mayor eficacia para la adherencia tanto de capas pictóricas como de enlucido. El tiempo de fermentación

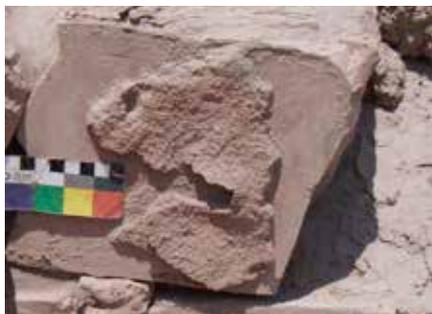
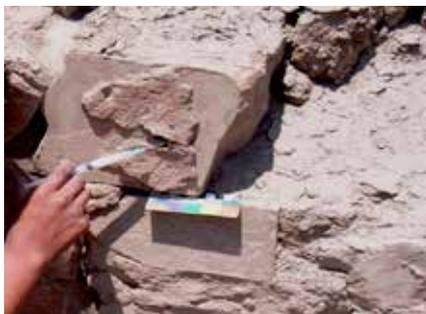
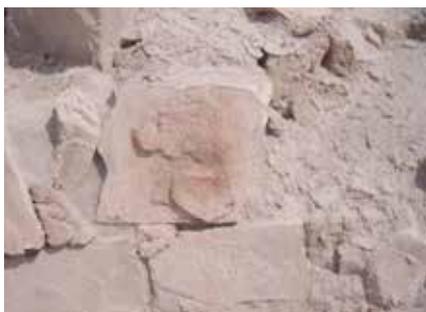
Procedimientos
y resultado del
uso de almidón de
arroz en enlucidos

Ambos tipos de pruebas se monitorearon durante seis meses, periodo en el que se ha logrado establecer que la consolidación estructural de los enlucidos ha sido exitosa, la coloración no ha sido afectada por la aplicación de este consolidante natural orgánico y no hay evidencias de desprendimiento de los enlucidos del soporte, así como tampoco se ha registrado evidencia de microorganismos.

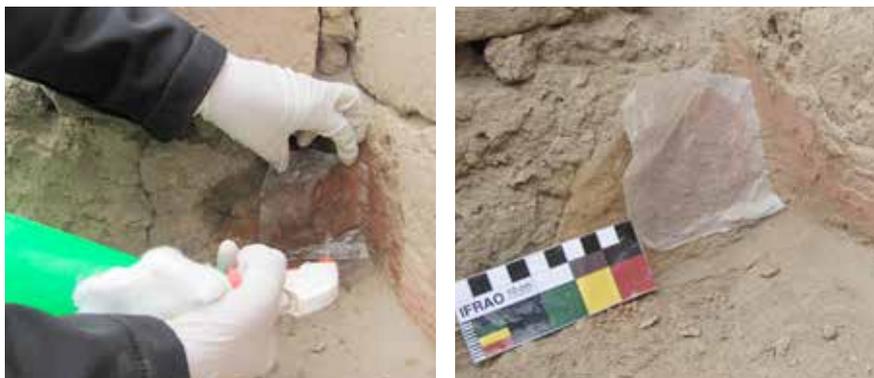
Vista de superficie de pintura mural tratada con almidón de arroz y con papel japonés

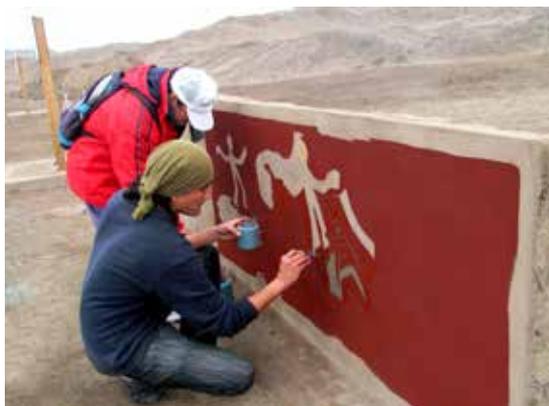
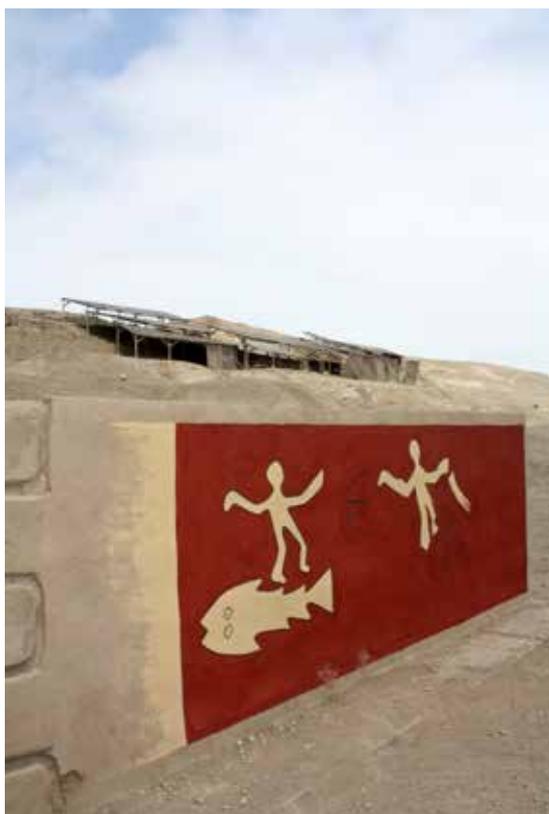
Estas réplicas hechas en paramentos nuevos de adobe con el revestimiento y pinturas realizados con pigmentos naturales, recreando los originales, han sido elaboradas por artistas colaboradores y están permitiendo acercar sectores de diseños recuperados y representativos de los escalonamientos del Templo Pintado, al público en general.

Reproducción de mural del frontis norte.
Artistas de la Escuela-Taller Declara

Adjunto a estas réplicas va una explicación sencilla, que permite al visitante conocer en escala real aquello que se encuentra resguardado y protegido. Esta acción, de acercar la información al usuario como una extensión del museo propiamente pero en el sitio, forma parte del plan de musealización del circuito arqueológico de Pachacamac, la cual se viene implementando con éxito desde hace un tiempo.

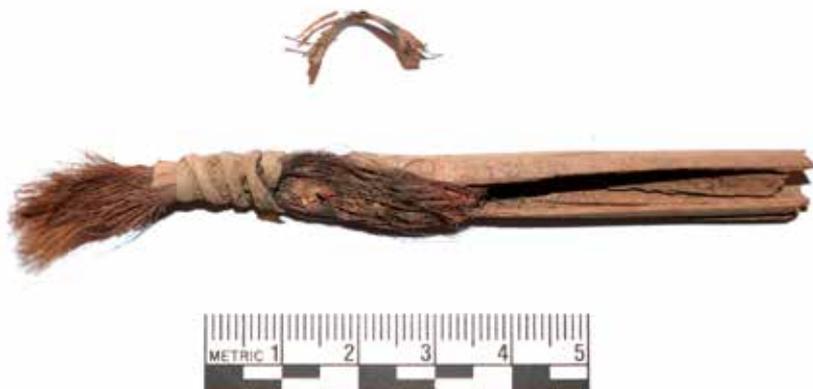
Pincel asociado al Templo Pintado con pigmento rojo sobre los pelos y el mango
