Pachacamac: Templo Pintado

Conservación e investigación

Pachacamac: Templo Pintado. Conservación e investigación

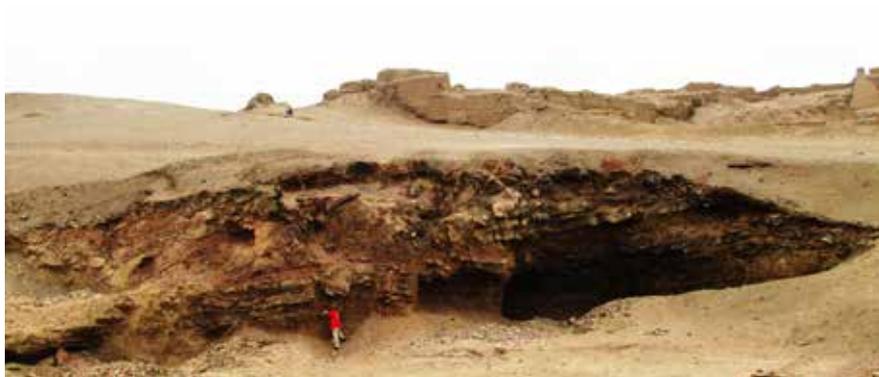
Extracción de pigmentos de posible cantera del santuario de Pachacamac

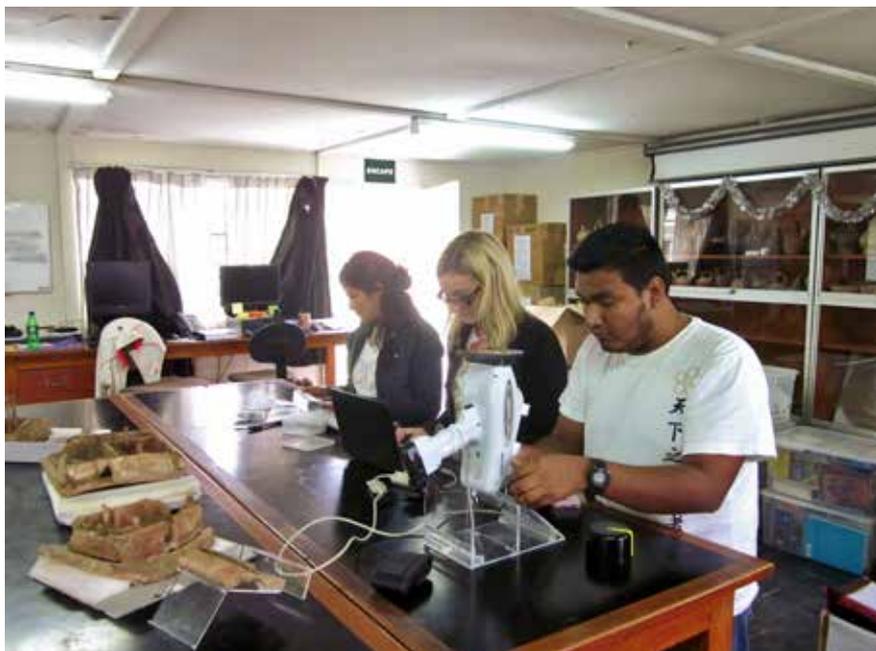
Análisis de fluorescencia de rayos X en el Laboratorio de Arqueología de la Pontificia Universidad Católica del Perú

Los análisis físico-químicos realizados tuvieron como objetivo principal la caracterización de los materiales empleados para realizar las pinturas murales del santuario de Pachacamac. El segundo objetivo fue el de reconstituir la cadena operativa seguida por los artesanos que elaboraron los murales, desde la extracción de las materias primas, con el estudio de las posibles canteras explotadas, hasta la creación de los murales, con el estudio de herramientas por ejemplo. Otro de los aspectos importantes es que las diferentes edificaciones con policromía mural estudiadas corresponden a una cronología que cubre una amplia temporalidad (Templo Pintado 900 - 1533 d.C, Templo del Sol 1470 - 1533 d.C., tramo sur de la Calle Norte Sur 1470 - 1533 d.C). Comparar datos analíticos sobre estas etapas ocupacionales del sitio permitirá seguir la

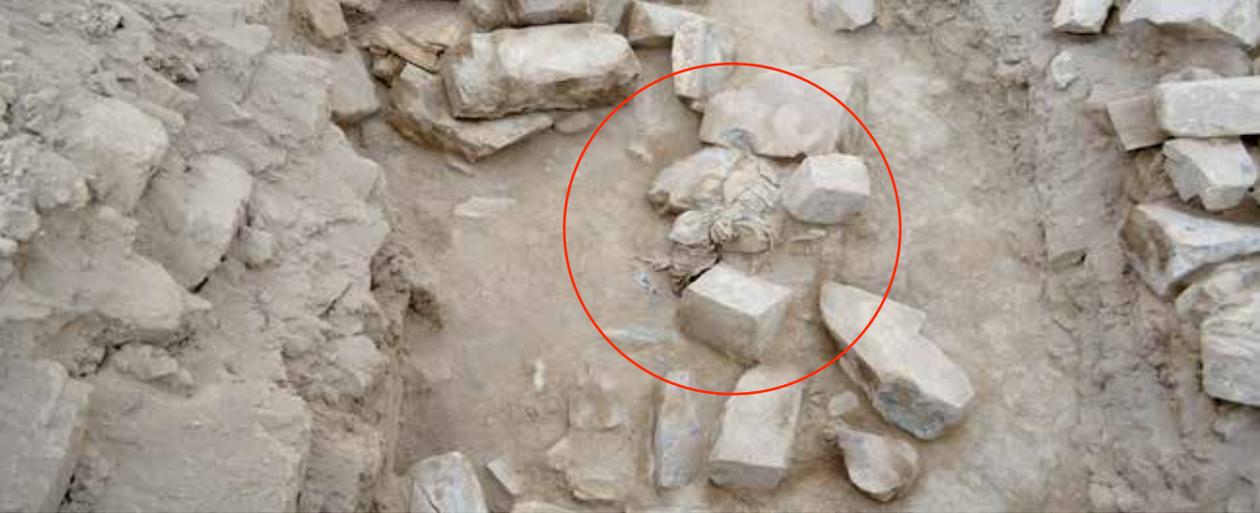
Ofrenda de pigmentos encontrada en la Calle Norte-Sur

La pintura mural y los pigmentos en el santuario de Pachacamac, han sido registrados en distintos contextos y edificaciones de diferente cronología. En efecto, para pintar los murales del santuario arqueológico de Pachacamac, se emplearon cinco colores. En el Templo del Sol: rojo (en tono oscuro y anaranjado); en el Templo Pintado: rojo, amarillo, verde y negro (para el frontis norte), rojo y blanco (para el “Altarcito D”) y en la Calle Norte-Sur: rojo, amarillo, verde y negro.
