EL MIRADOR INGUNZA

EVOLUCIÓN HISTÓRICA
Y ARQUITECTÓNICA

MIRADOR INGUNZA - Evolución Histórica y Arquitectónica

Dirección General de Patrimonio Cultural

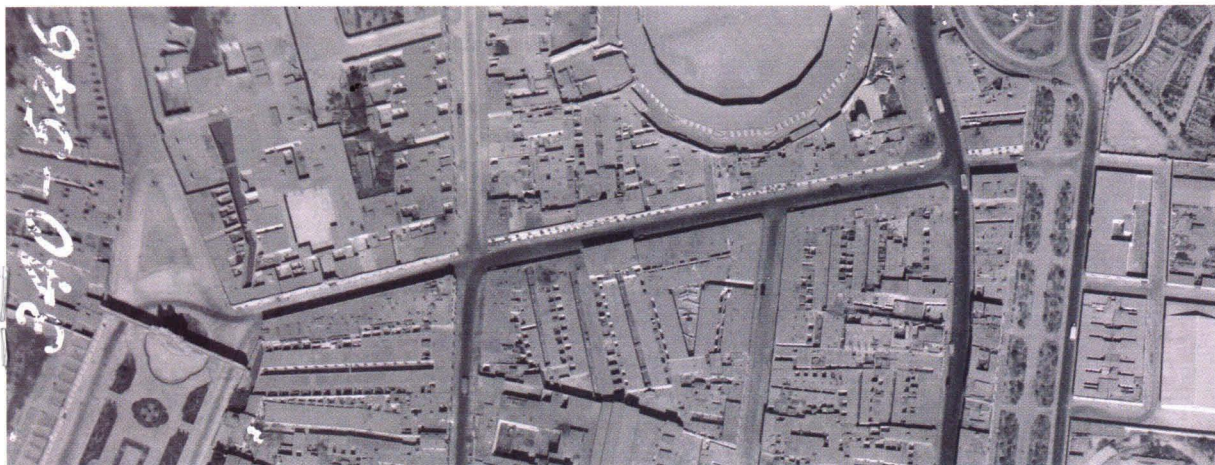
Servicio areofotográfico, Lima 1944. Imagen en la que se visualiza la manzana del Jr. Hualgayoc, Marañón y Cajamarca.

Una observación apreciable es la que encontramos en el plano panorámico de 1924, en donde la edificación del Mirador corresponde a una sola torre octogonal. Para 1944 e incluso antes, vemos que junto a la torre octogonal primigenia, se adosa otra edificación también octogonal, pero de menor diámetro al parecer recubierta de adobe y en cuyo interior se encuentra adosada una escalera de caracol. Todo indicaría que esta última construcción tuvo por finalidad reforzar el mirador en caso de un eventual derrumbamiento.
