DESCRIPCION
ARQUITECTONICA

INFORME N° 46 DT.

ASUNTO : Solicitud del Secretario General de la
Municipalidad de Lima, per encargo del
Señor Alcalde, para realizar una inspec
ción ocular en el inmueble ubicada entre
las jirones Manuel Parde, Huamalíes y
Desagüadero, propiedad del Convento de
Sante Demingo y emitir una opinión.

ASUNTO : Expropiación del Inmueble "Quinta del Rincón del Prado"

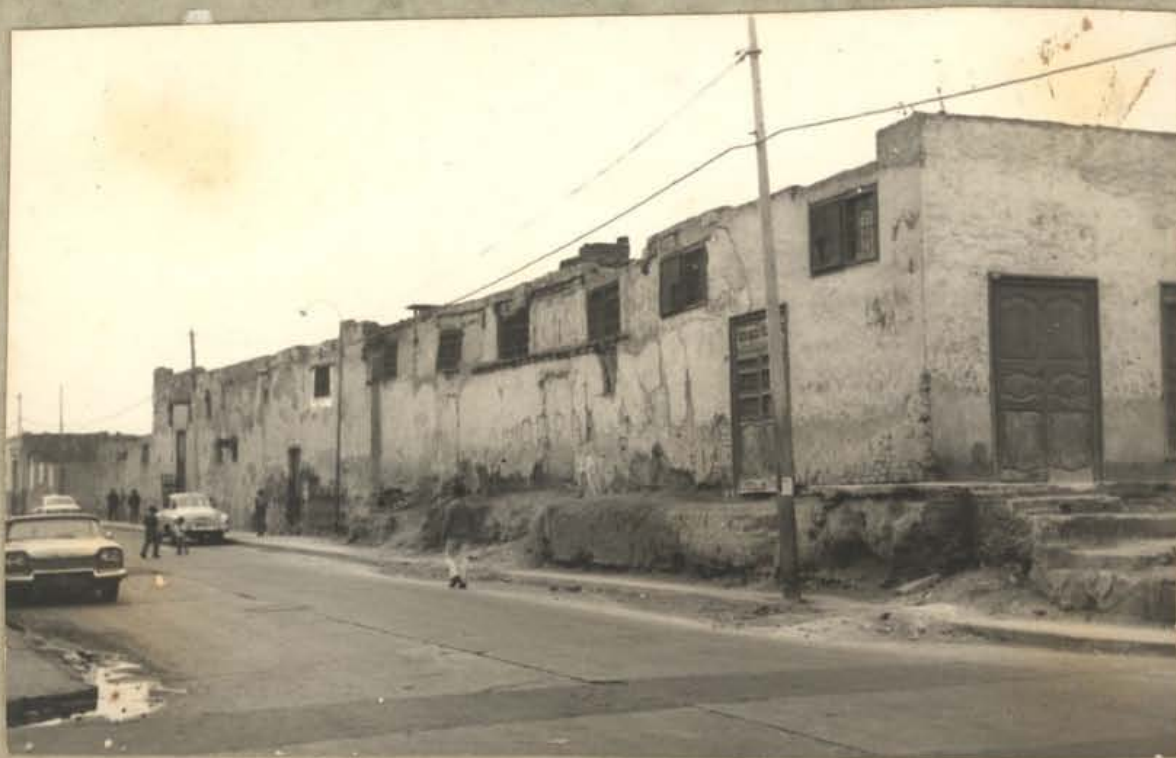
FOTO 2

poleas de donde pendía el cortinaje. (foto 20)
Este oratorio tenía acceso directo por el frente principal. Las otras dos puertas de dicho frente dan a la sala principal y hay una tercera que daba a una habitación pequeña cuyo uso se desconoce, que tenía otro ingreso por la fachada lateral. (estos dos ingresos se ven en la foto 2)

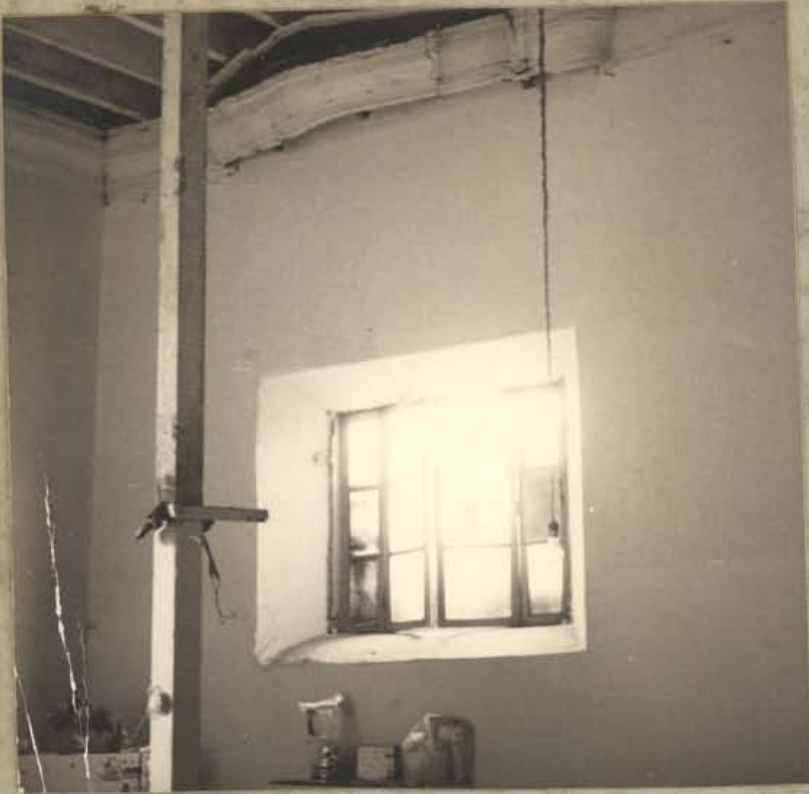
FOTO 11

En una de las habitaciones había un diminuto oratorio cubierto por una cúpula, réplica en miniatura de la de una iglesia, que todavía se conserva. (ver plano y fotos 17 y 18) Flanquean la entrada a éste dos columnas con capiteles que son una interpretación muy particular del orden corintio. (foto 20) Existe en esta habitación lo mismo que en la sala principal y en la fachada que da al patio unas molduras perimetrales probablemente de caña y yeso que toman formas especiales de estilo rococó delante de los vanos de puertas y ventanas (fotos 11, 14 y 16) donde todavía pueden verse las
