MEMORIA DESCRIPTIVA DE LAS OBRAS DE RESTAURACION QUE SE EFECTUARAN EN LA CASA DEL BANCO CENTRAL HIPOTECARIO EN EL CUSCO.

### MEMORIA DESCRIPTIVA DE LA CASA DEL BANCO CENTRAL HIPOTECARIO EN EL CUSCO.

## CASA DE CLORINDA MATTO DE TURNER

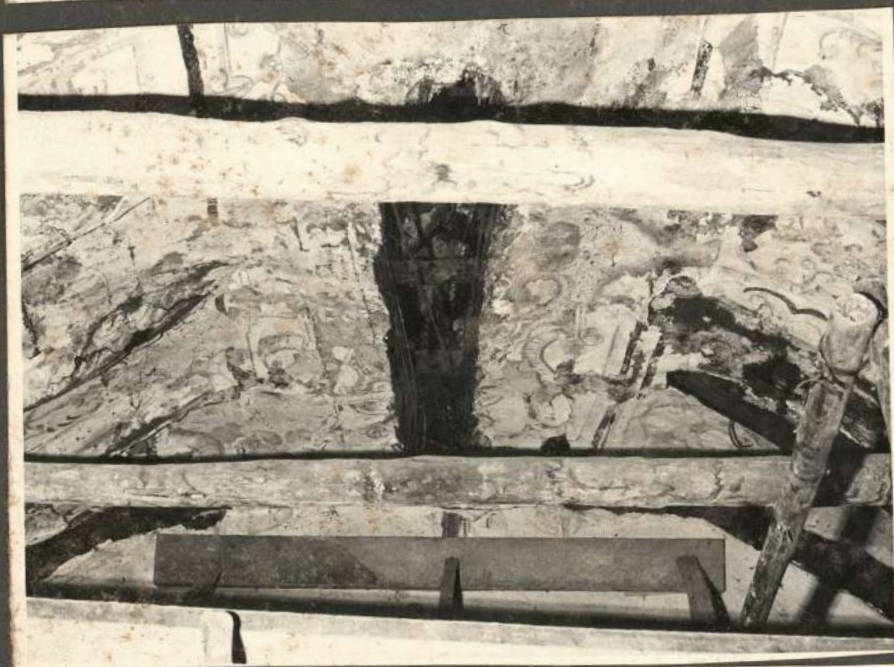
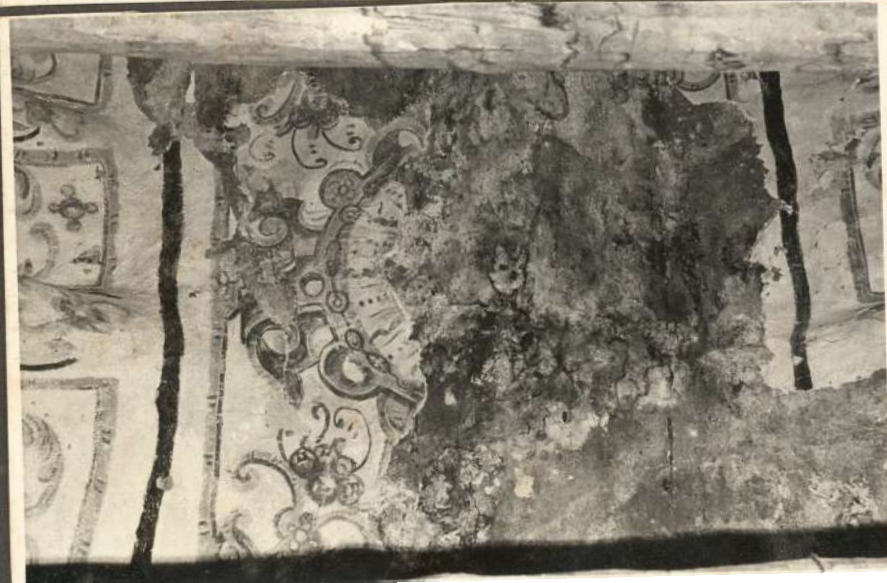
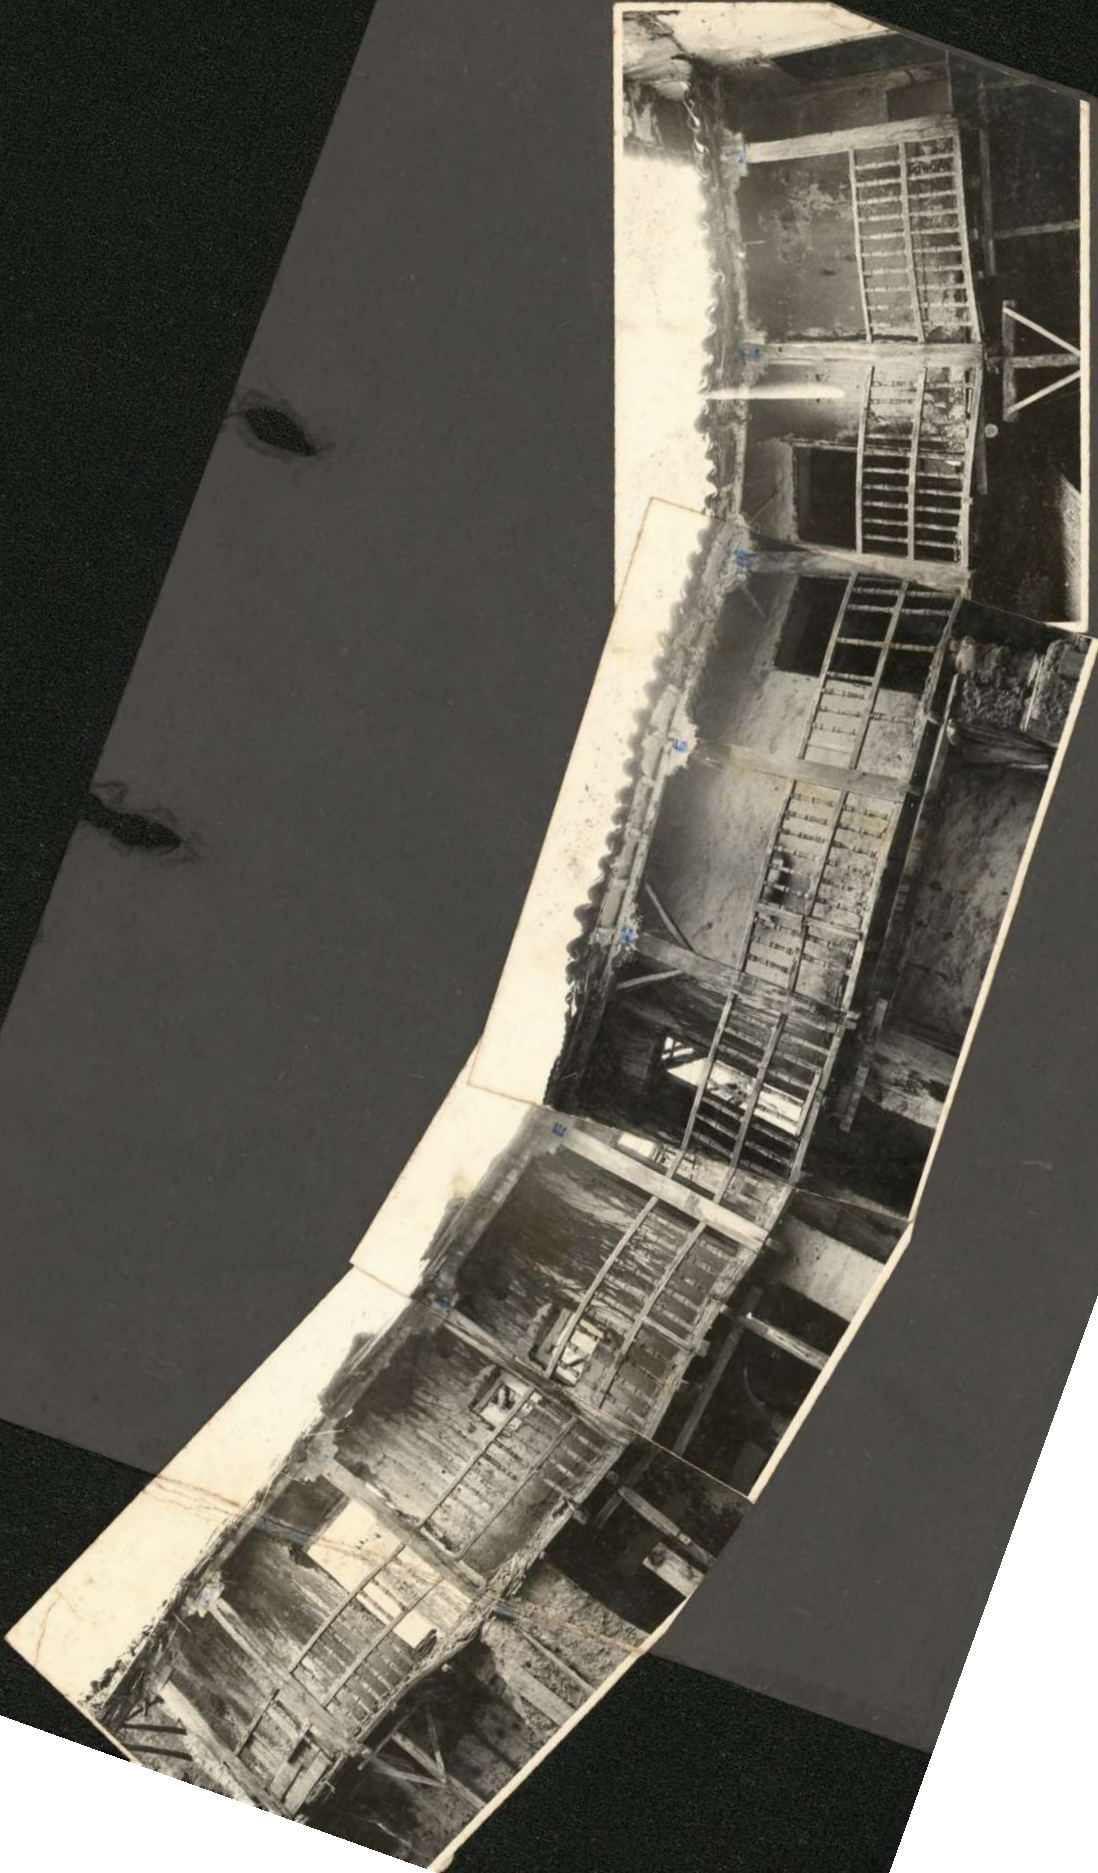
- ① AMBIENTE 22.- VISTA DESDE EL AMBIENTE 23; ESTADO EN QUE SE ENCONTRÓ. 10-X-75
- ② AMBIENTE 24.- VISTA DEL TECHO DESPUÉS DE LIBERARSE EL FALSO CIELO ROJO Y PROCEDER A LIMPIEZA Y CONSOLIDACIÓN DE PINTURA.
- ③ AMBIENTE 23.- VISTA DEL TECHO DESPUÉS DE LA MISMA LABOR. 18-II-76

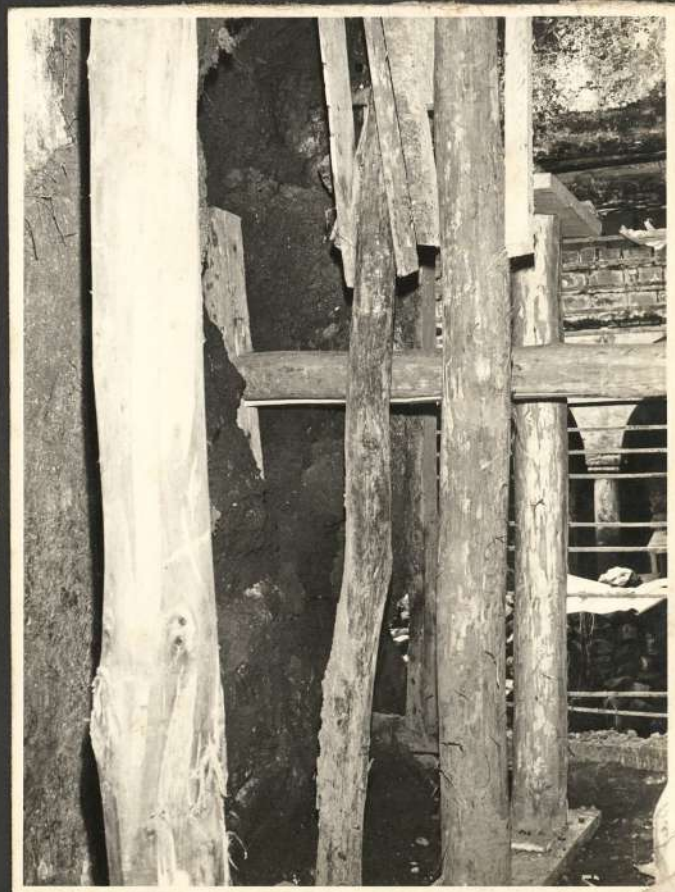
A-118 : Interior vano, apuntalamiento excesivo y torzoso por falta de conservación en sus elementos.

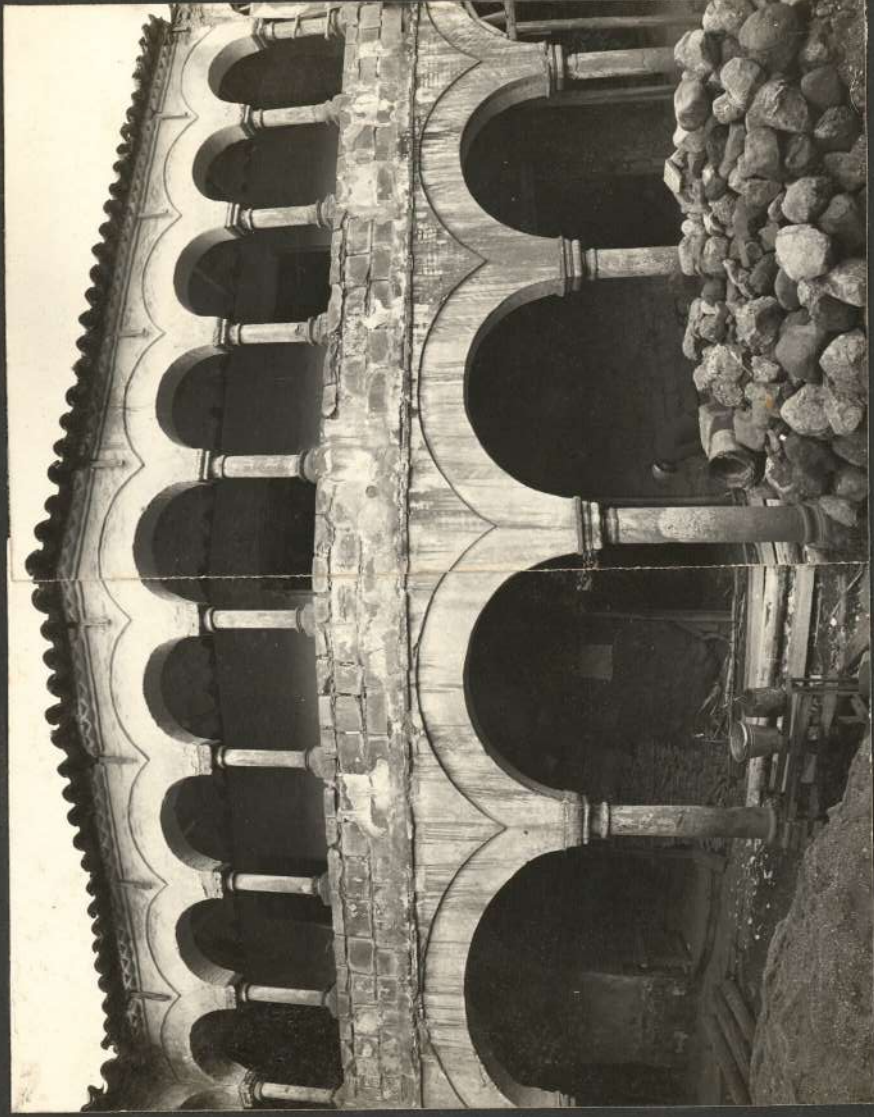
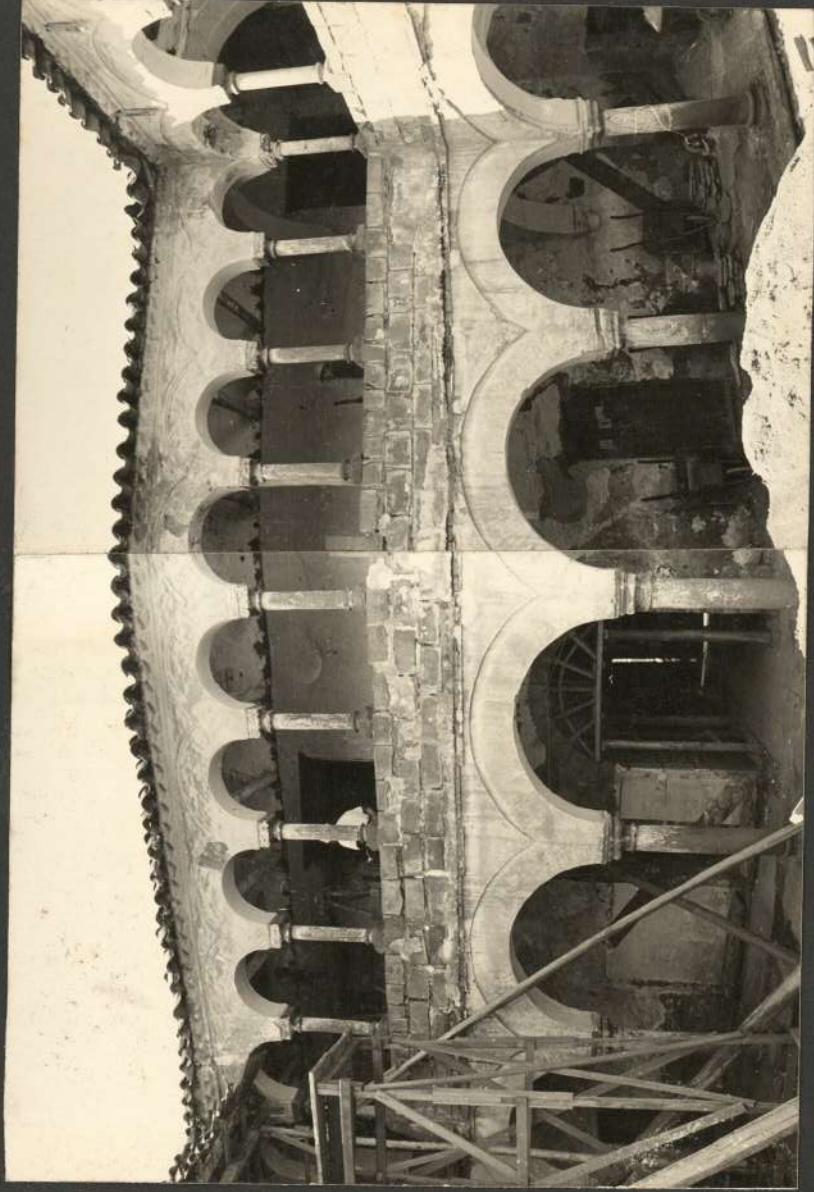
② A-118  
Limpieza de escom-  
bros y basura;  
muros intemperiza-  
dos y estructuras  
poco resistentes

① A-121, 22 Patio  
limpieza e escombros  
y basura

③ A-117  
limpieza escom-  
bros y basura.
