Plan de Manejo Líneas y Geoglifos de Nasca y Pampas de Jumana

ANEXO Nº 01

PLAN DE GESTION DE RIESGOS

2012

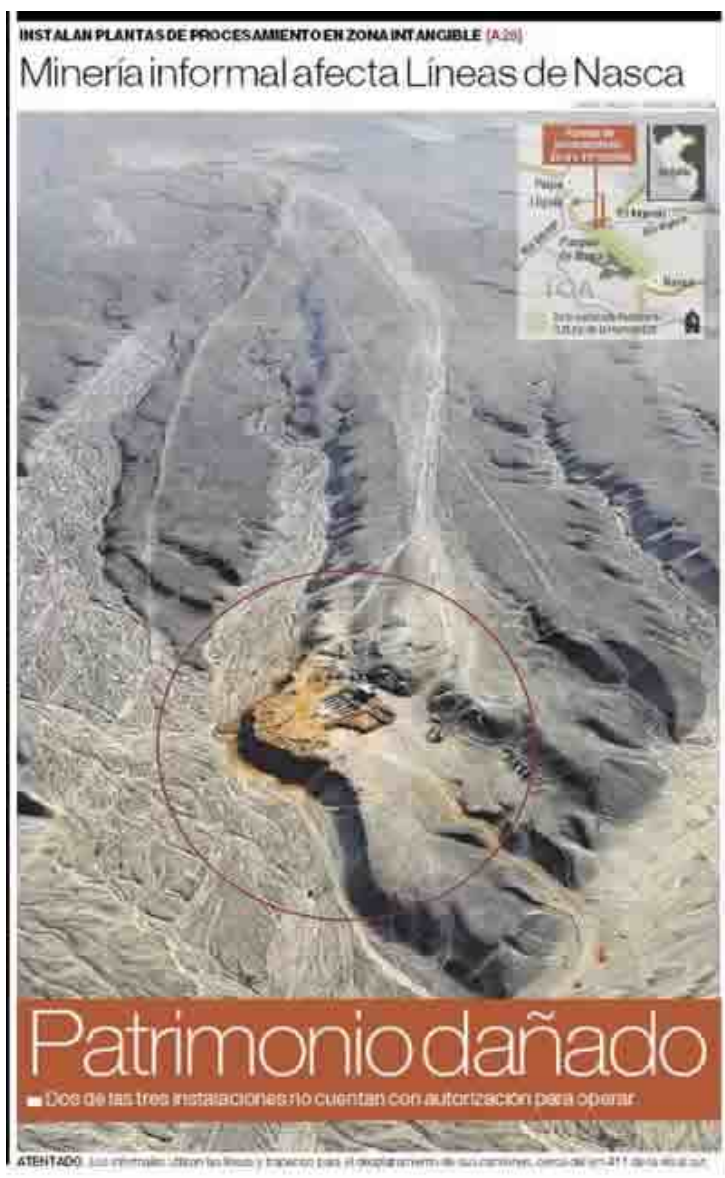
En la zona de Bogotaya existen vías de penetración hacia zonas mineras que han alterado parte de la infraestructura de las líneas y figuras que allí existen. Igual sucede en la zona de Lucumillo-San Francisco, en la zona de viviendas de mineros, cerca de Tulin Alto, en

donde se han borrado parte de los geoglifos que allí existen. Es similar el caso de La Perla y otros lugares con presencia de actividad minera.¹⁷
