ANTEPRÓYECTO

HOTEL EN LA PLAZA DE ARMAS DEL CUSCO

El inmueble materia del presente anteproyecto, se ubica en la ciudad del Cusco, manzana N° 6, lote N° 4A al 6. Tiene tres frentes: a la Plaza de Armas, Calle del Medio y Plaza del Regocijo o del Cabildo.

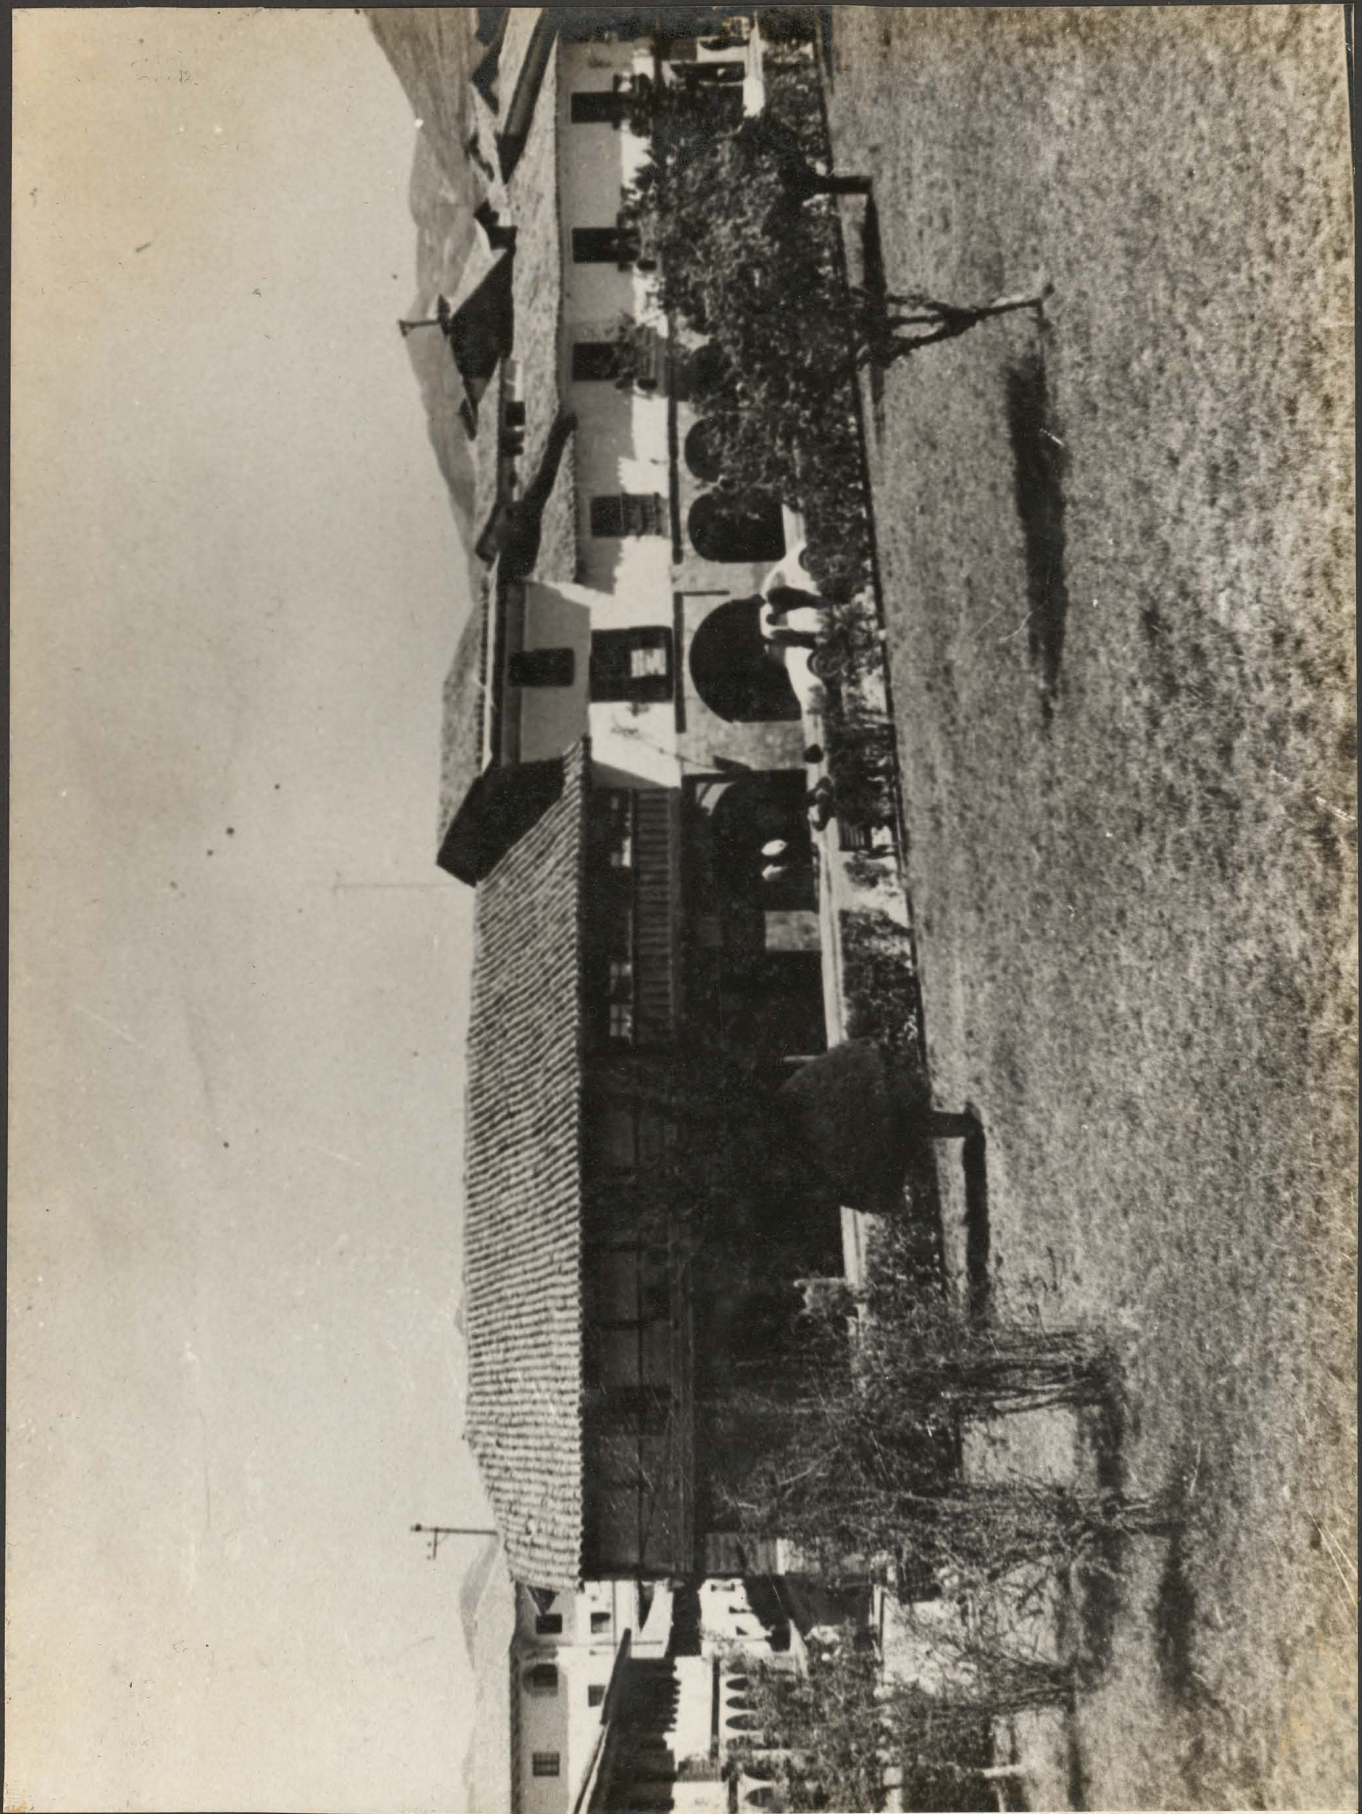
Frente del inmueble hacia la plaza de Armas. Se observan las sobre-elevaciones construidas en época republicana. Todas estas características volumétricas se respetan en el presente proyecto.

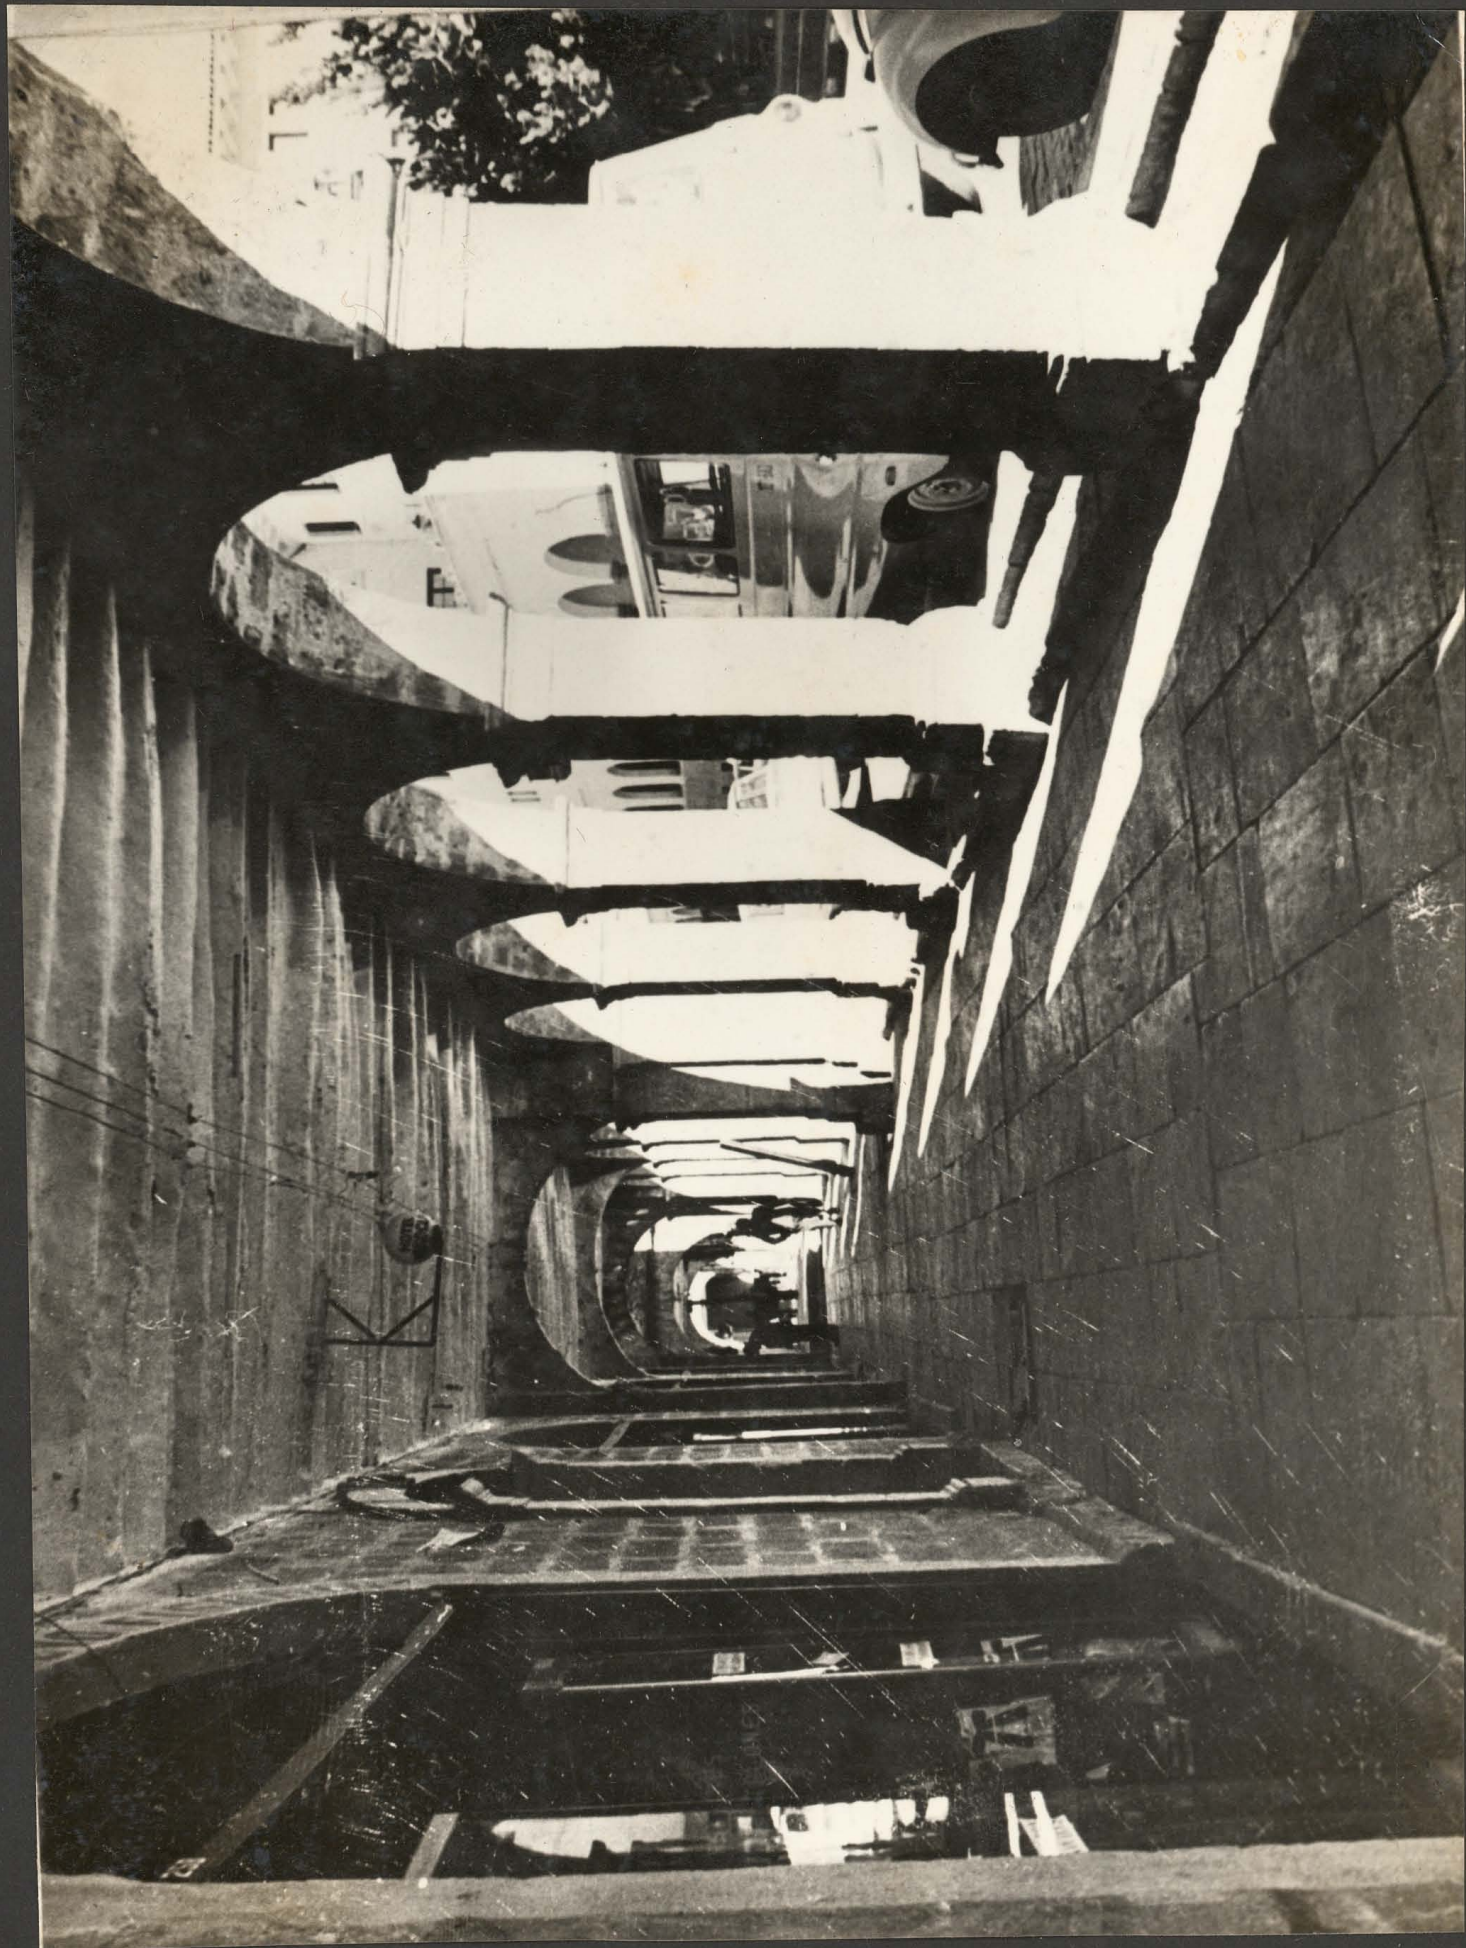
Galería apoticada que integra espacialmente el inmueble con la Plaza llamada del Regocijo o del Cabildo. Este sector será respetado en su escala y en la totalidad de sus elementos constituti-

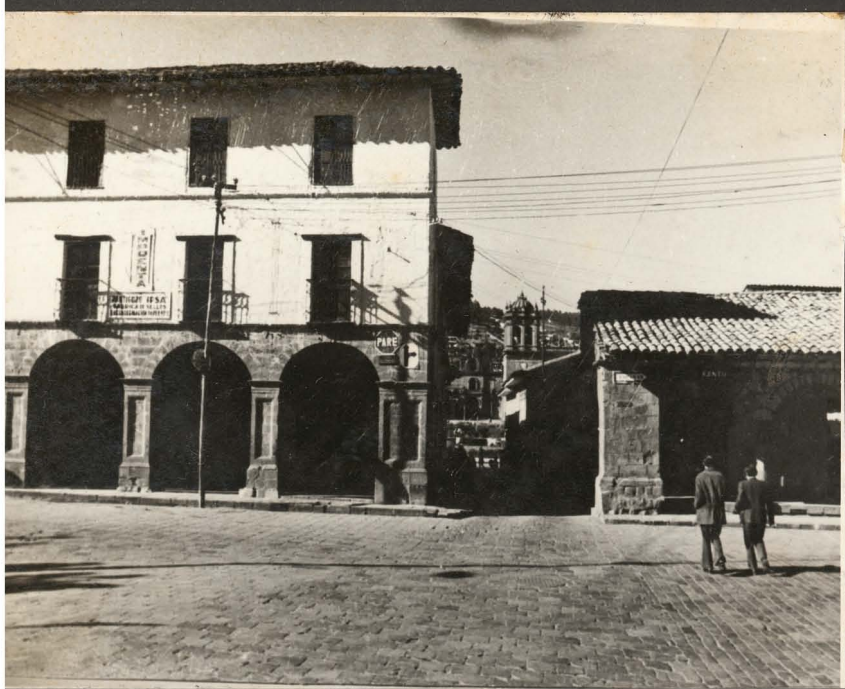
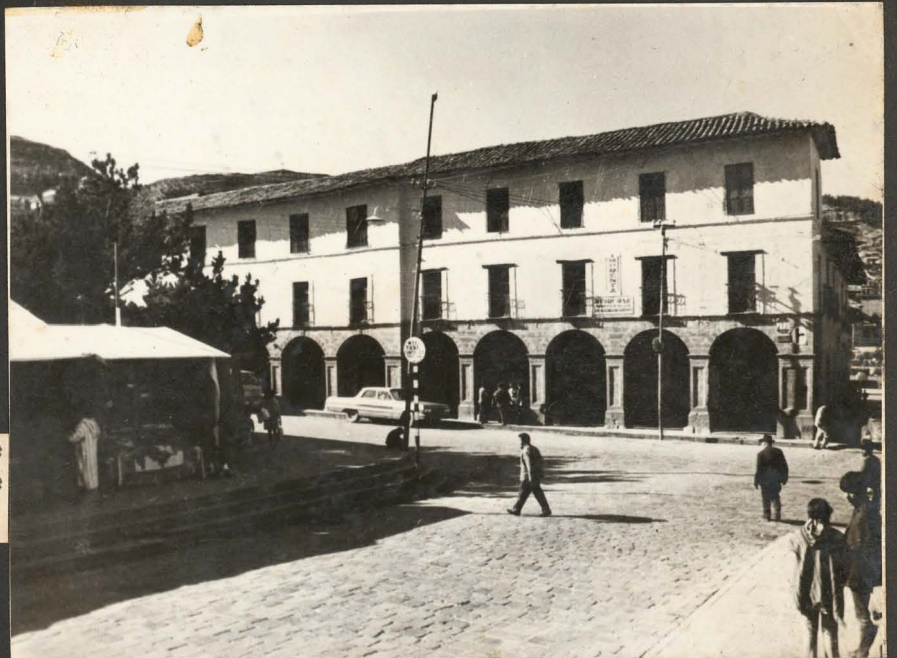
Diversos ángulos del frente que mira a la Plaza del Cabildo. Se aprecia el portal de 1876.

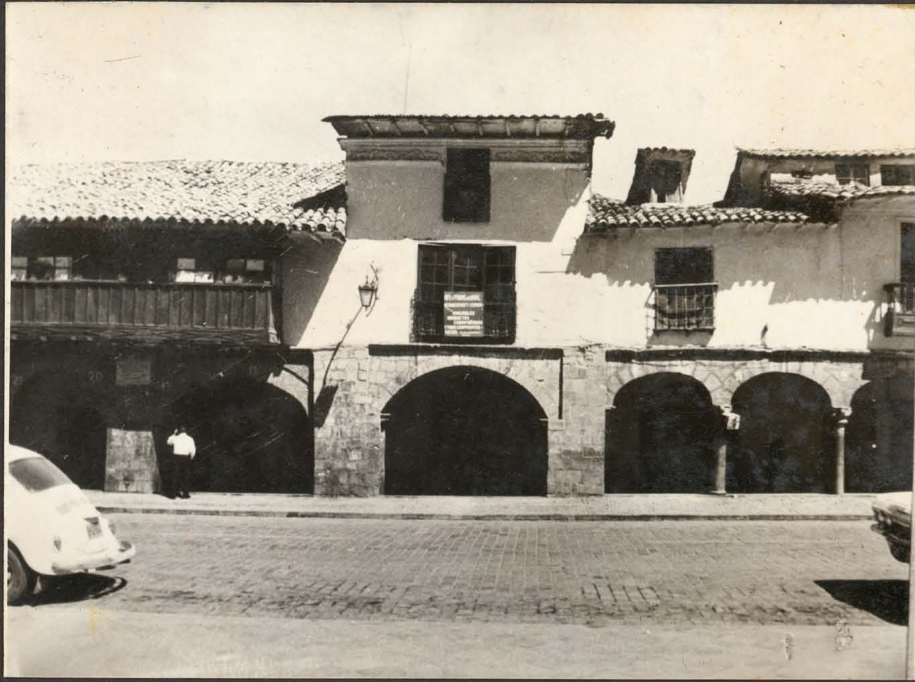
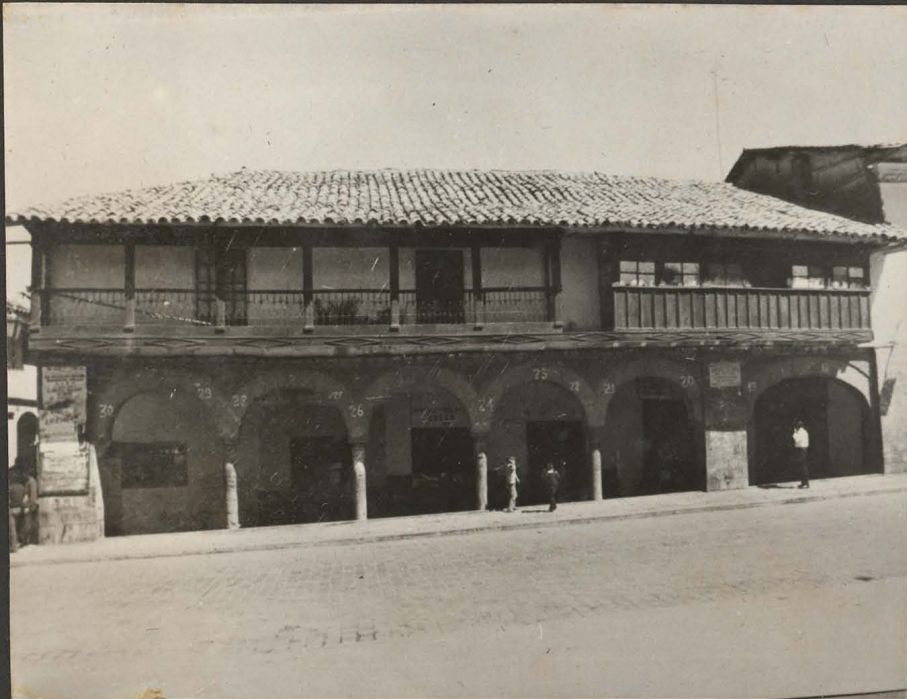
Aspectos parciales del frente que mira a la Plaza de Armas. Se aprecian las sobreelevaciones encima de los tejados. En este frente se conservan los arcos originales.

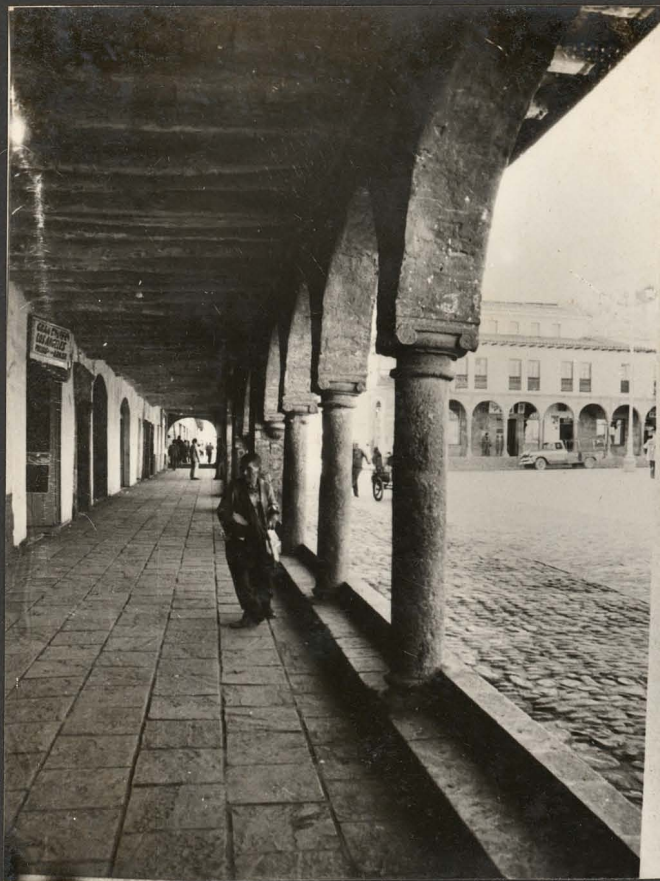
Sector de la fachada hacia la plaza, que conserva aún su primitiva arquería de marcada influencia morisca, caracterizada por el arranque del arco sobre saliendo del plomo de la columna y que descansa en ella por medio de un ancho ábaco que se confunde con el capitel.

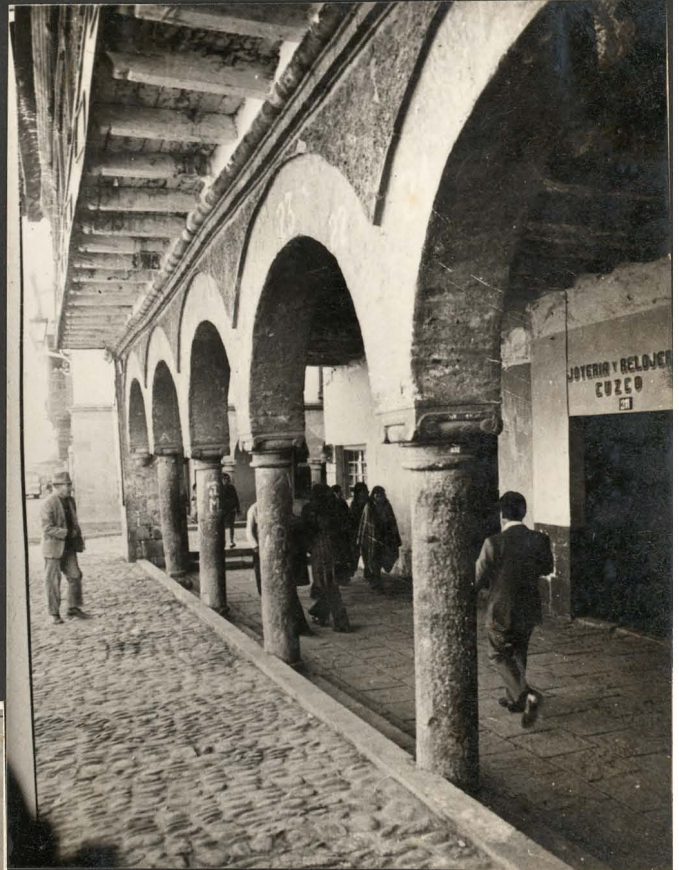
Arcó carpanel de ladrillo, posiblemente de construcción posterior al primitivo y que pudo haberse hecho para ensamblar la arquería de ladrillo con el muro de piedra de la casa vecina, que por sus características, denota haber sido reconstruida en época republicana.
