LEVANTAMIENTO DE INFORMACIÓN DEL SISTEMA VIAL INCA 2003 -2004

MACRO REGIÓN SUR
COMPONENTE ARQUEOLÓGICO – RECONOCIMIENTO Y REGISTRO DE TRAMOS

TRAMO: I. LA RAYA – AYAVIRI

TRAMOS DE CAMINO IDENTIFICADOS POR LOS EQUIPOS DE CAMPO DE LA MACROREGION SUR

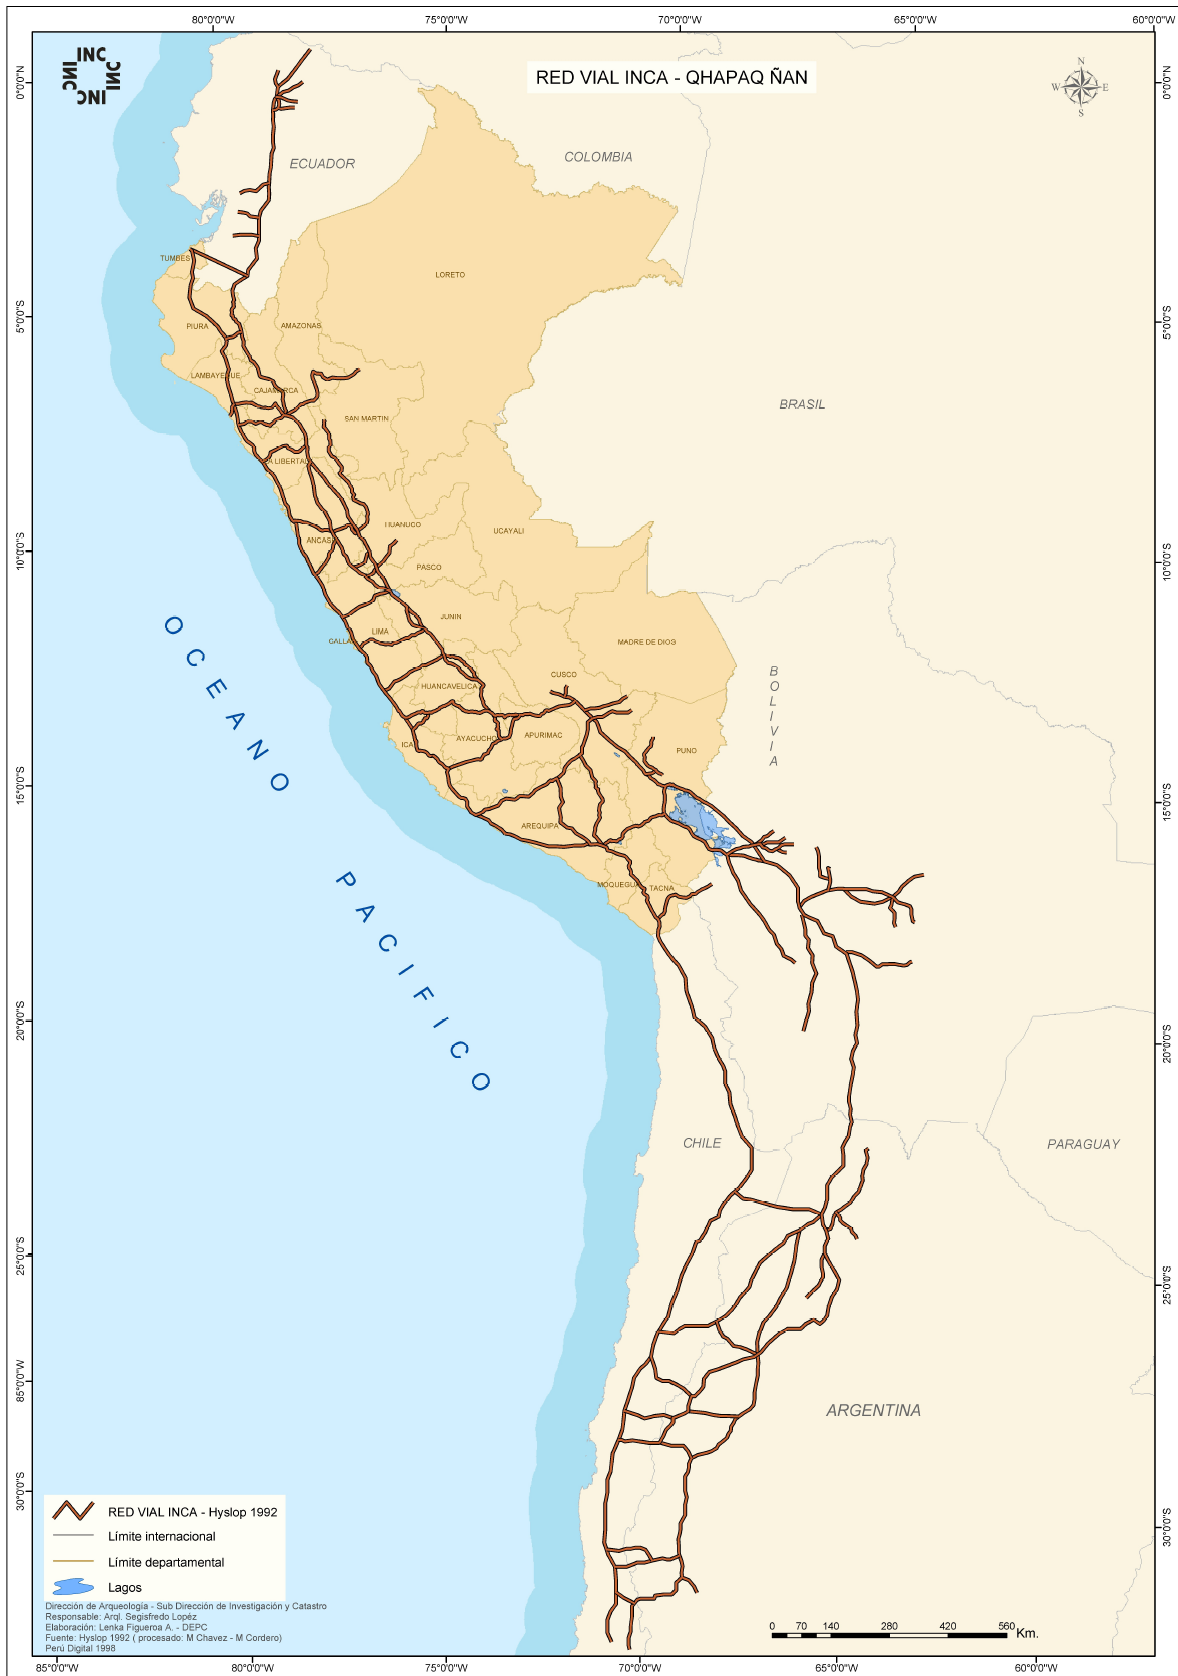
Red vial Inca propuesta por John Hyslop 1992

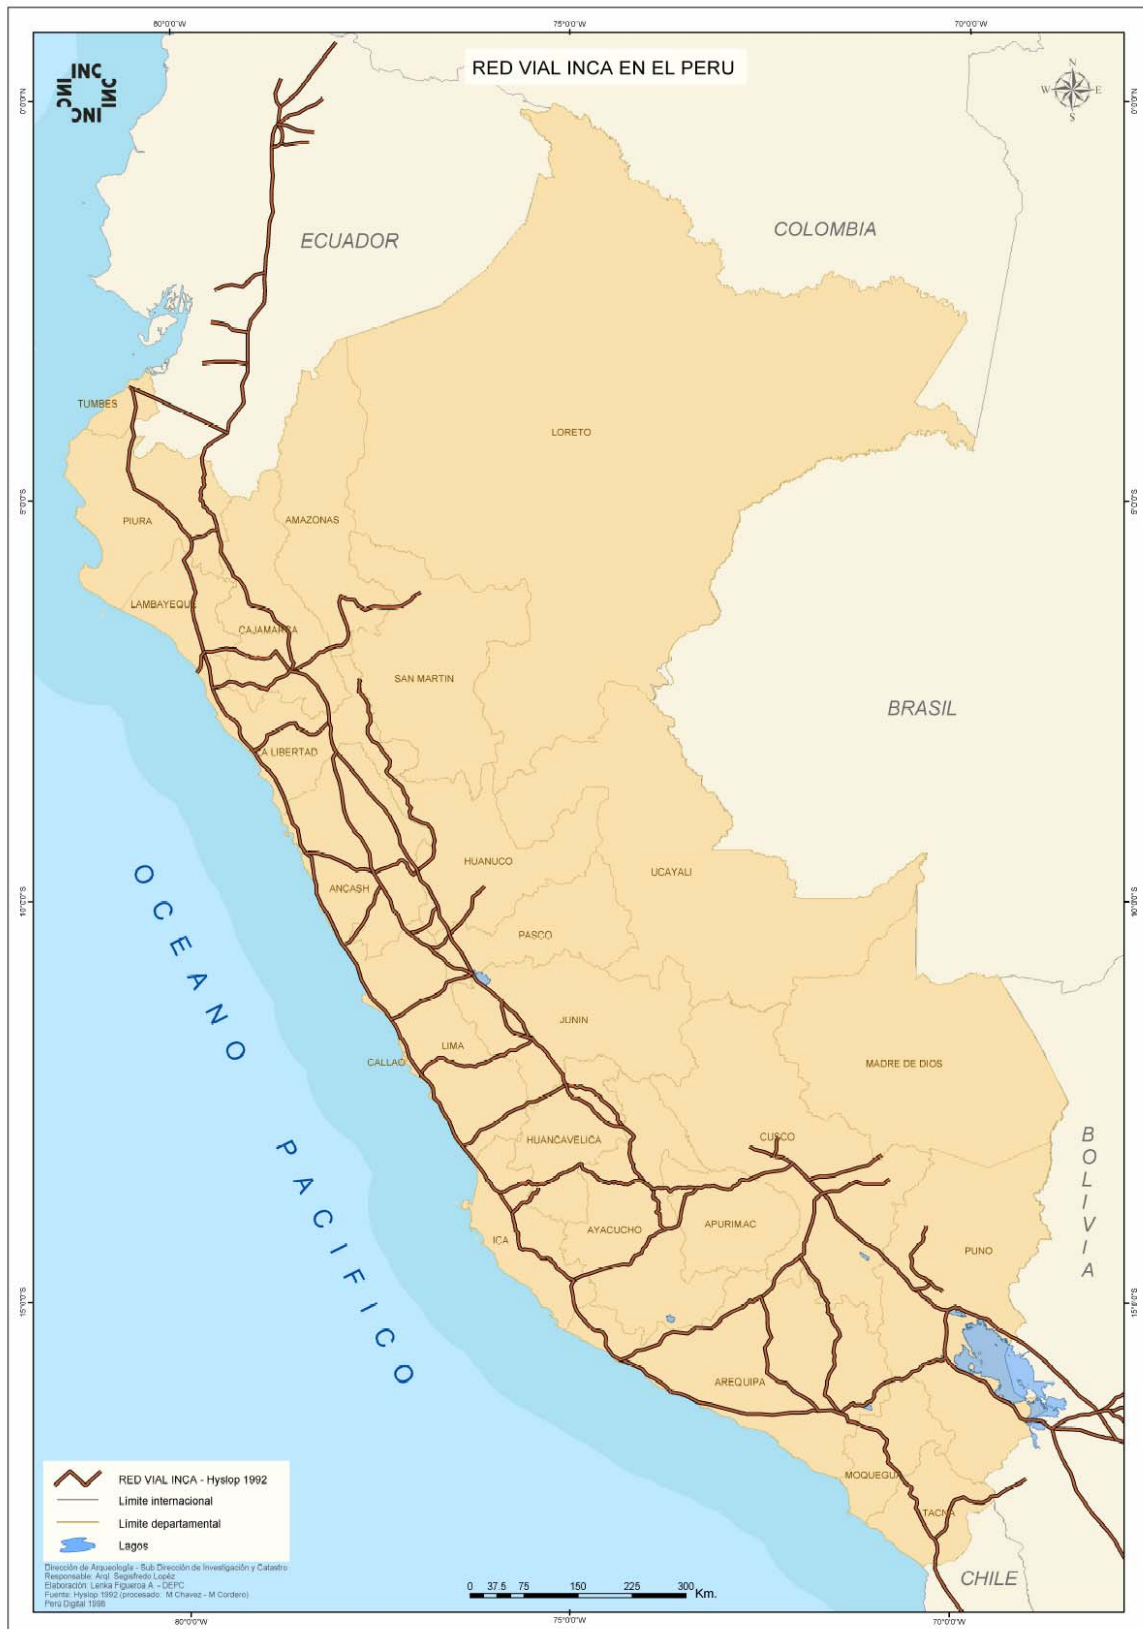
Red vial inca en nuestro territorio de John Hyslop ajustado de acuerdo a los recorridos de los equipos de campo del Proyecto Qhapaq Nan 2003-2004

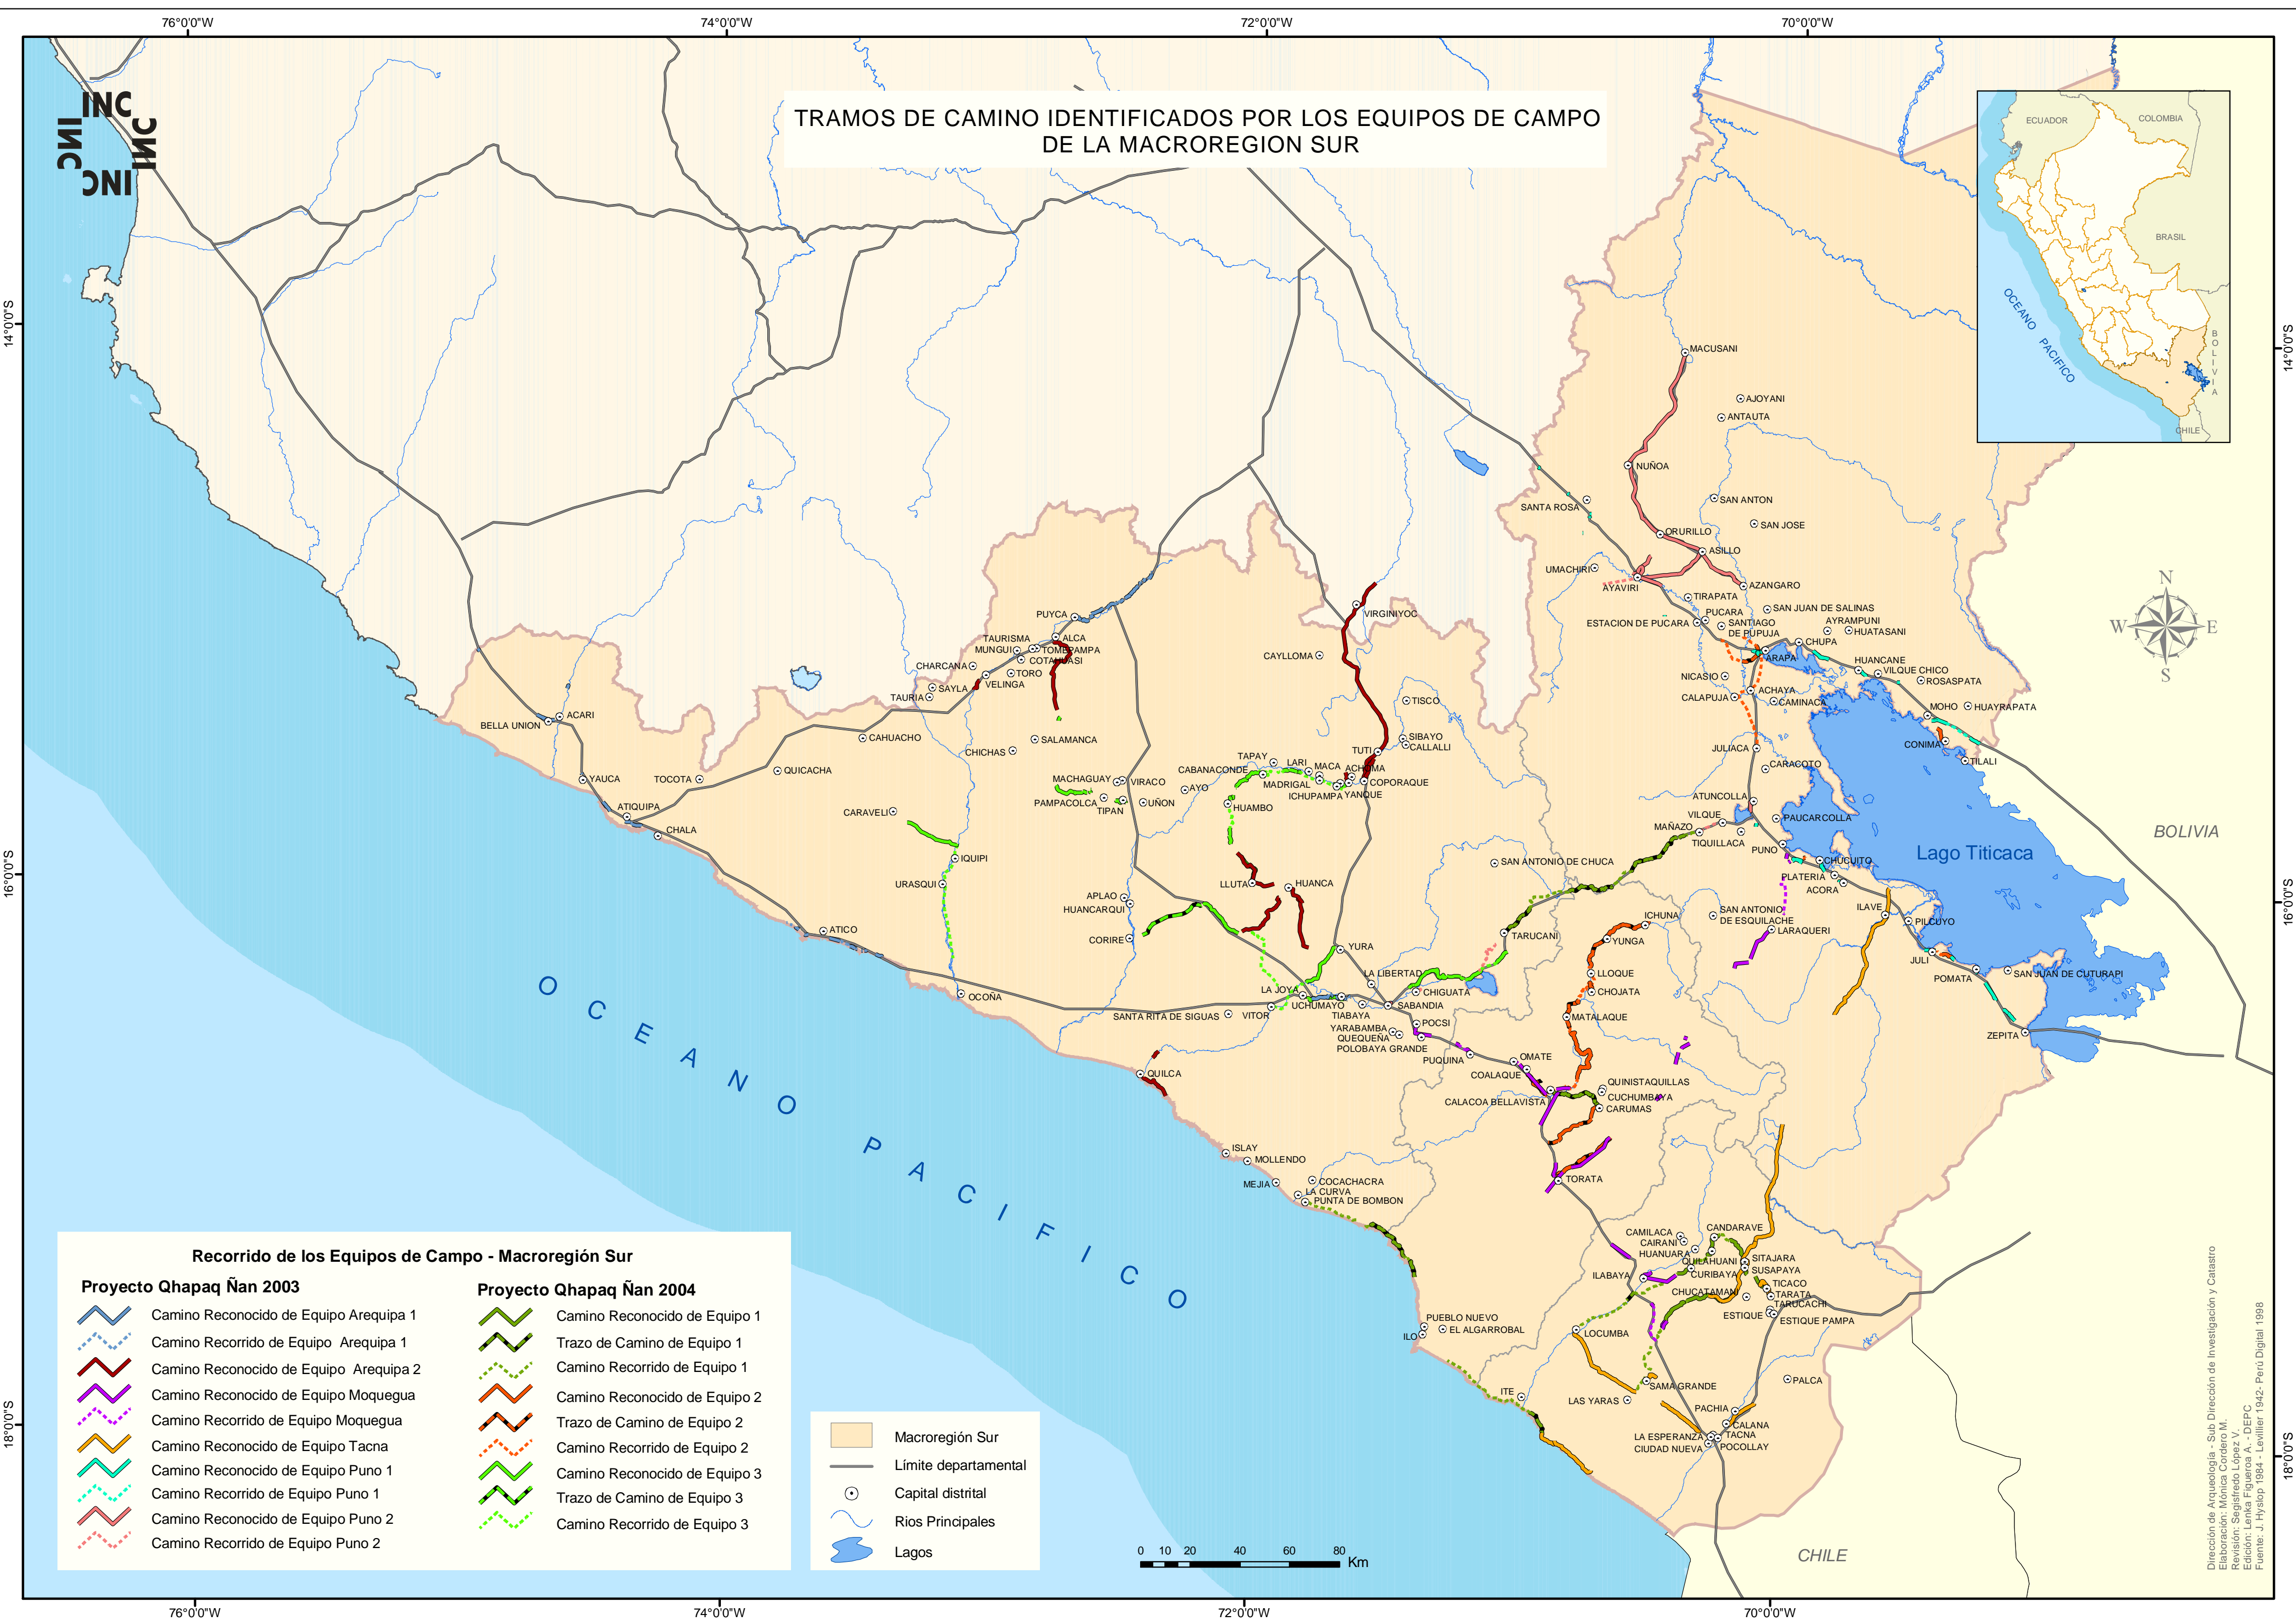
Recorrido de los Equipos de Campo - Macroregión Sur

Proyecto Qhapaq Ñan 2003		Proyecto Qhapaq Ñan 2004	
	Camino Reconocido de Equipo Arequipa 1		Camino Reconocido de Equipo 1
	Camino Recorrido de Equipo Arequipa 1		Trazo de Camino de Equipo 1
	Camino Reconocido de Equipo Arequipa 2		Camino Recorrido de Equipo 1
	Camino Reconocido de Equipo Moquegua		Camino Reconocido de Equipo 2
	Camino Recorrido de Equipo Moquegua		Trazo de Camino de Equipo 2
	Camino Reconocido de Equipo Tacna		Camino Recorrido de Equipo 2
	Camino Reconocido de Equipo Puno 1		Camino Reconocido de Equipo 3
	Camino Recorrido de Equipo Puno 1		Trazo de Camino de Equipo 3
	Camino Reconocido de Equipo Puno 2		Camino Recorrido de Equipo 3
	Camino Recorrido de Equipo Puno 2

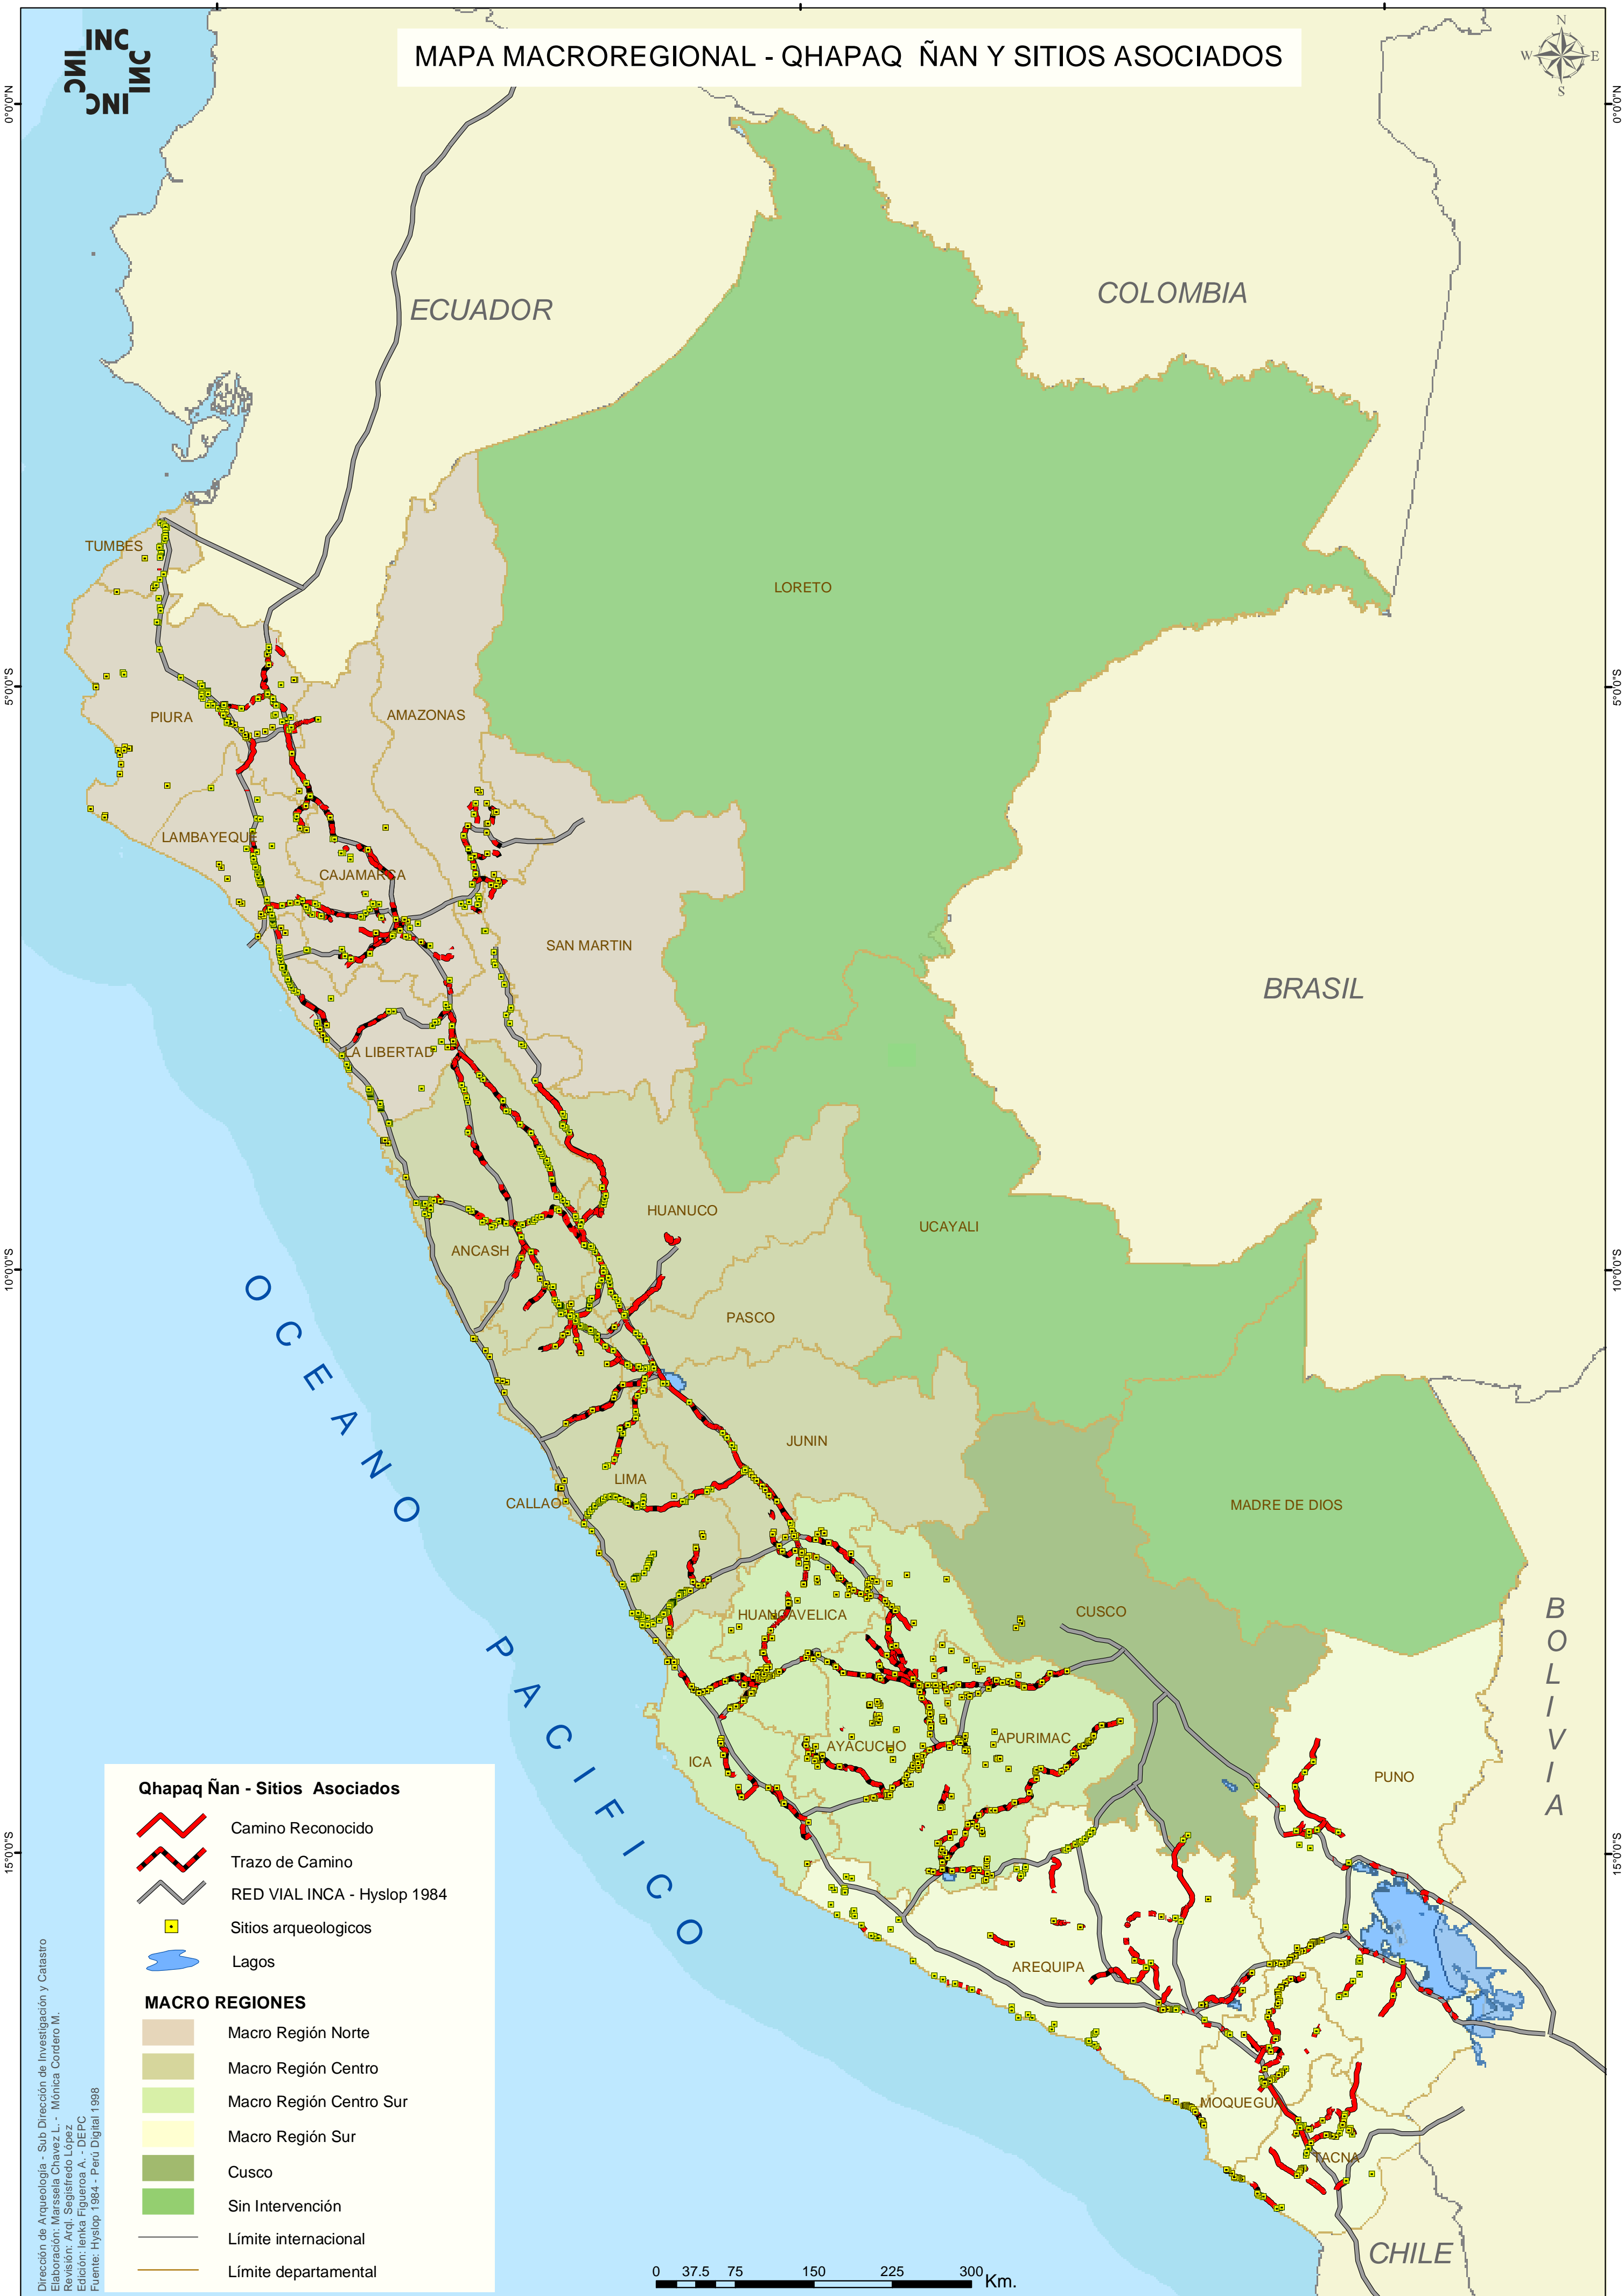
MAPA MACROREGIONAL - QHAPAQ ÑAN Y SITIOS ASOCIADOS

Qhapaq Ñan - Sitios Asociados

- Camino Reconocido
- Trazo de Camino
- RED VIAL INCA - Hyslop 1984
- Sitios arqueológicos
- Lagos

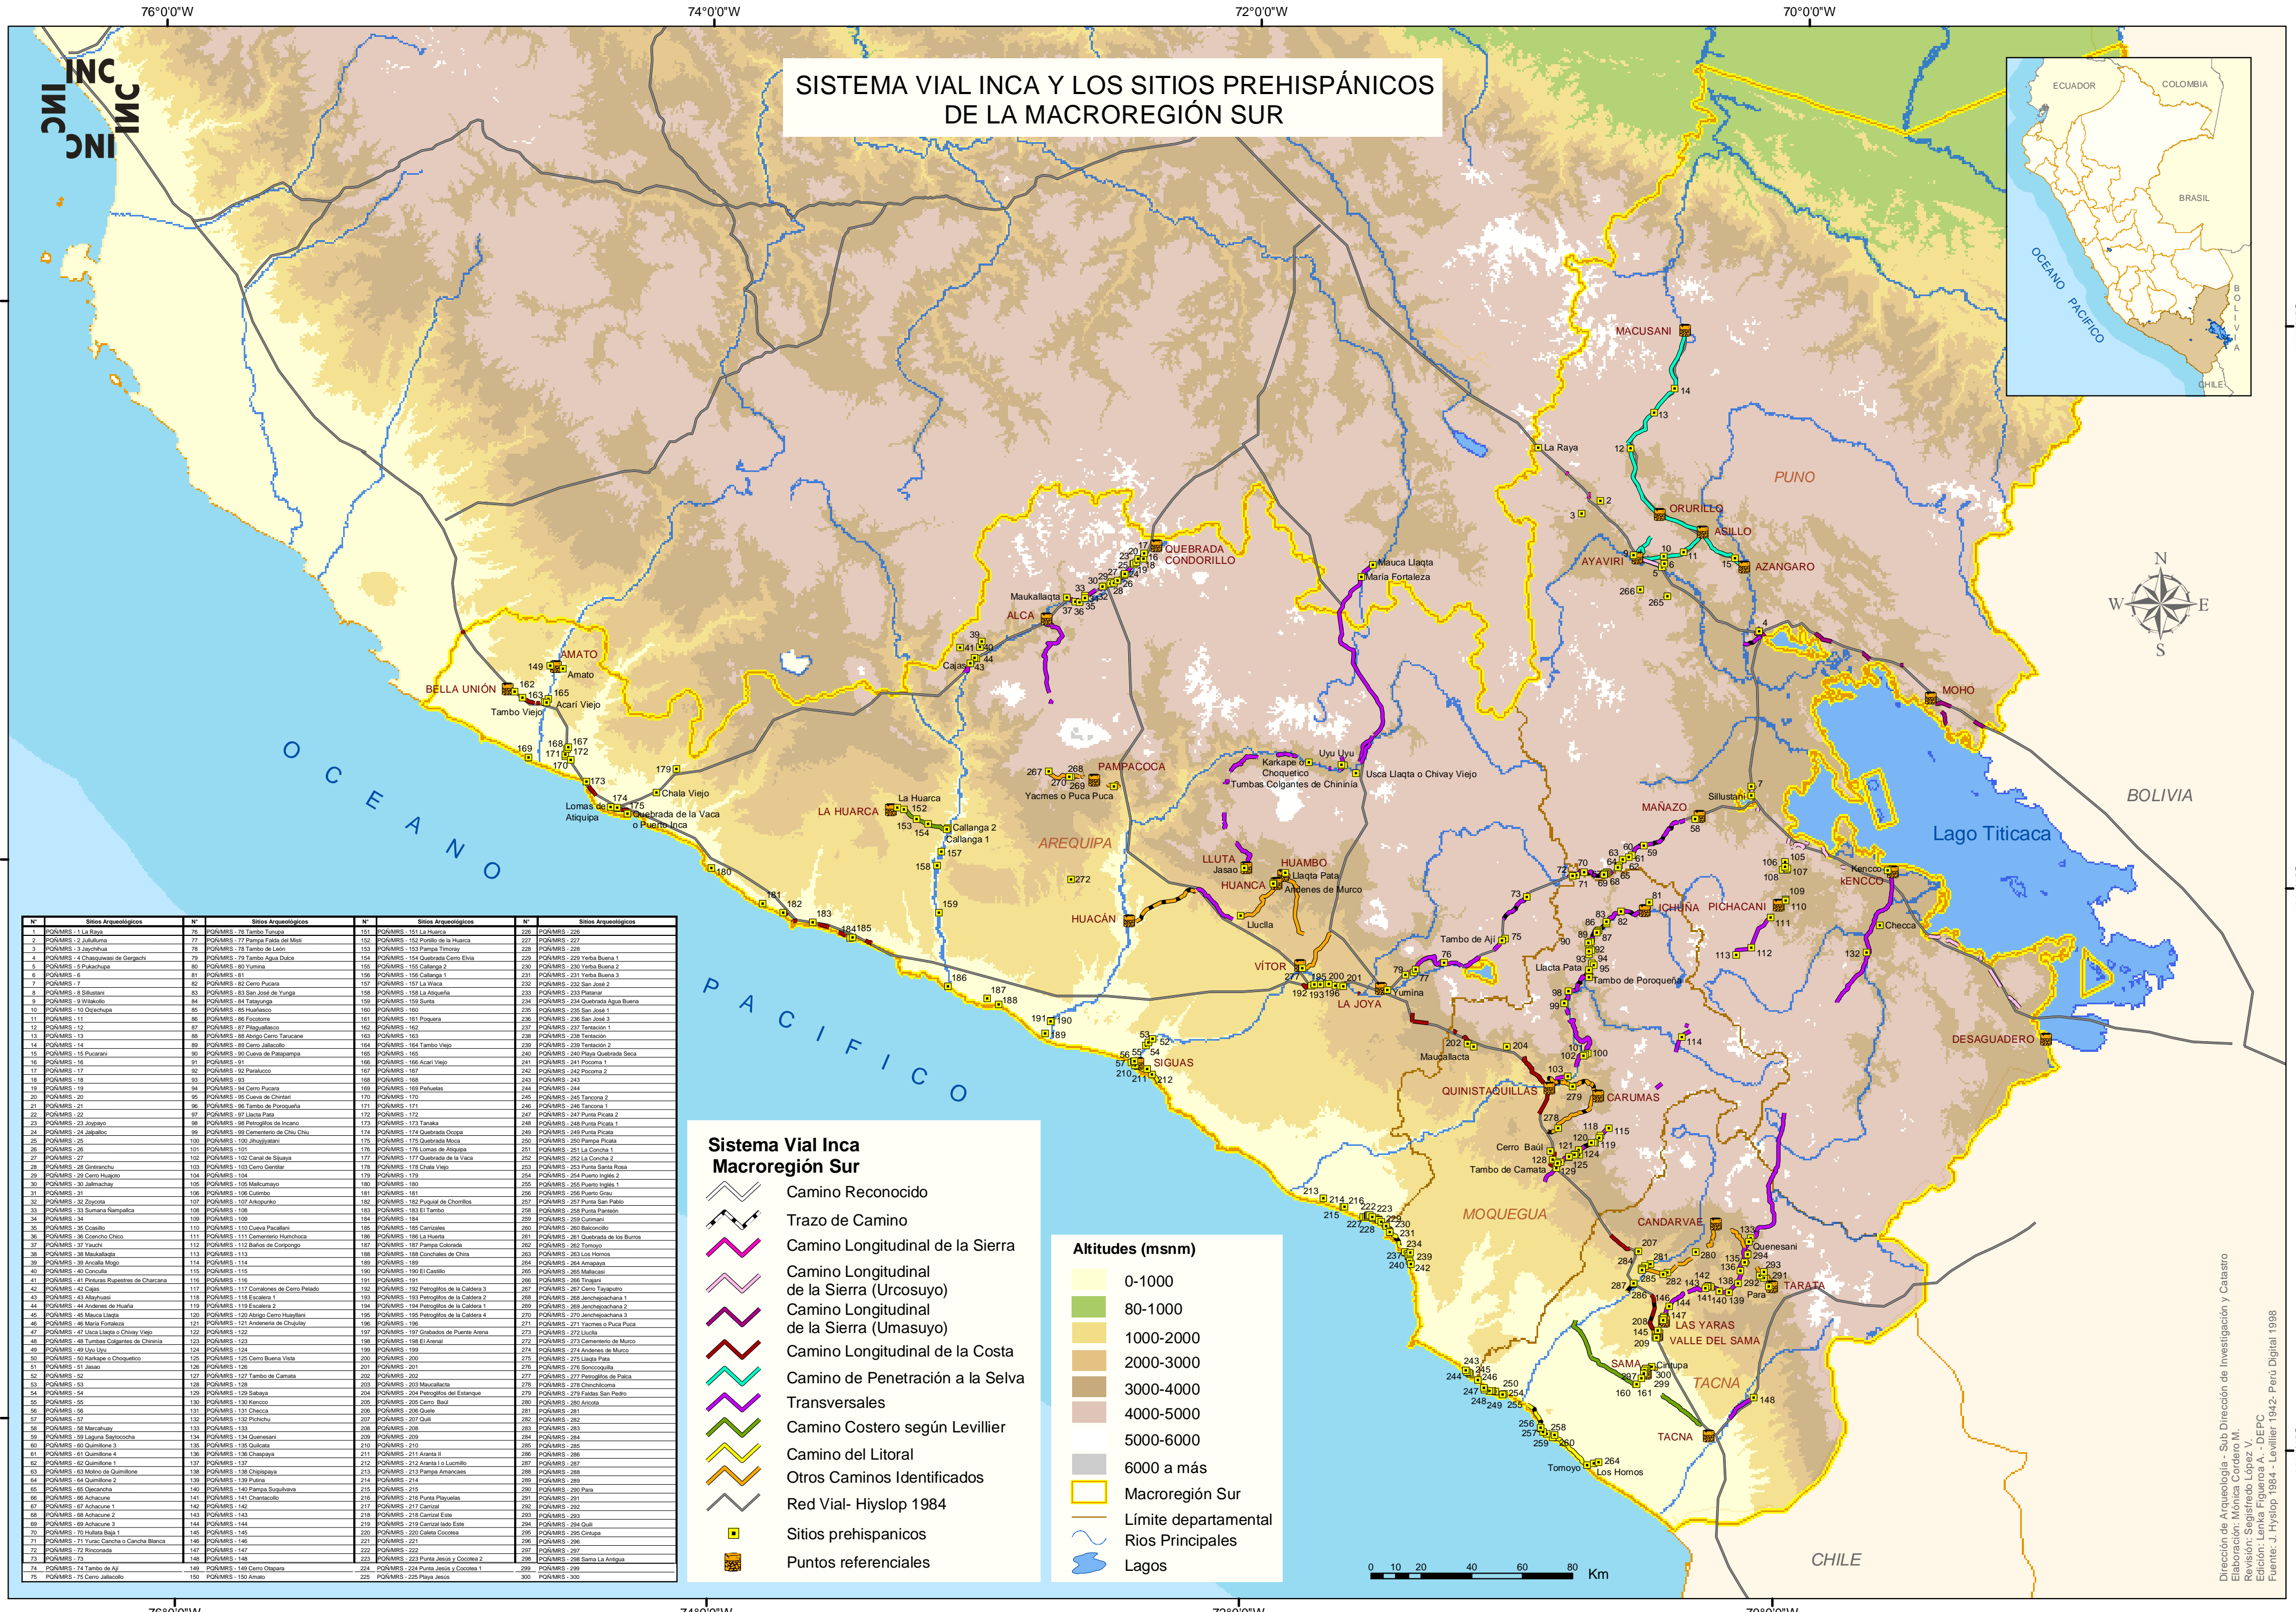
SISTEMA VIAL INCA Y LOS SITIOS PREHISPÁNICOS DE LA MACROREGIÓN SUR

- Sistema Vial Inca Macroregión Sur**
- Camino Reconocido
 - Trazo de Camino
 - Camino Longitudinal de la Sierra
 - Camino Longitudinal de la Sierra (Urcosuyo)
 - Camino Longitudinal de la Sierra (Umasuyo)
 - Camino Longitudinal de la Costa
 - Camino de Penetración a la Selva
 - Transversales
 - Camino Costero según Levillier
 - Camino del Litoral
 - Otros Caminos Identificados
 - Red Vial- Hiyslop 1984
 - Sitios prehispánicos
 - Puntos referenciales
