LEVANTAMIENTO DE INFORMACIÓN DEL SISTEMA VIAL INCA 2003 -2004

SISTEMA VIAL INCA Y LOS SITIOS COLONIALES DE LA MACROREGION NORTE

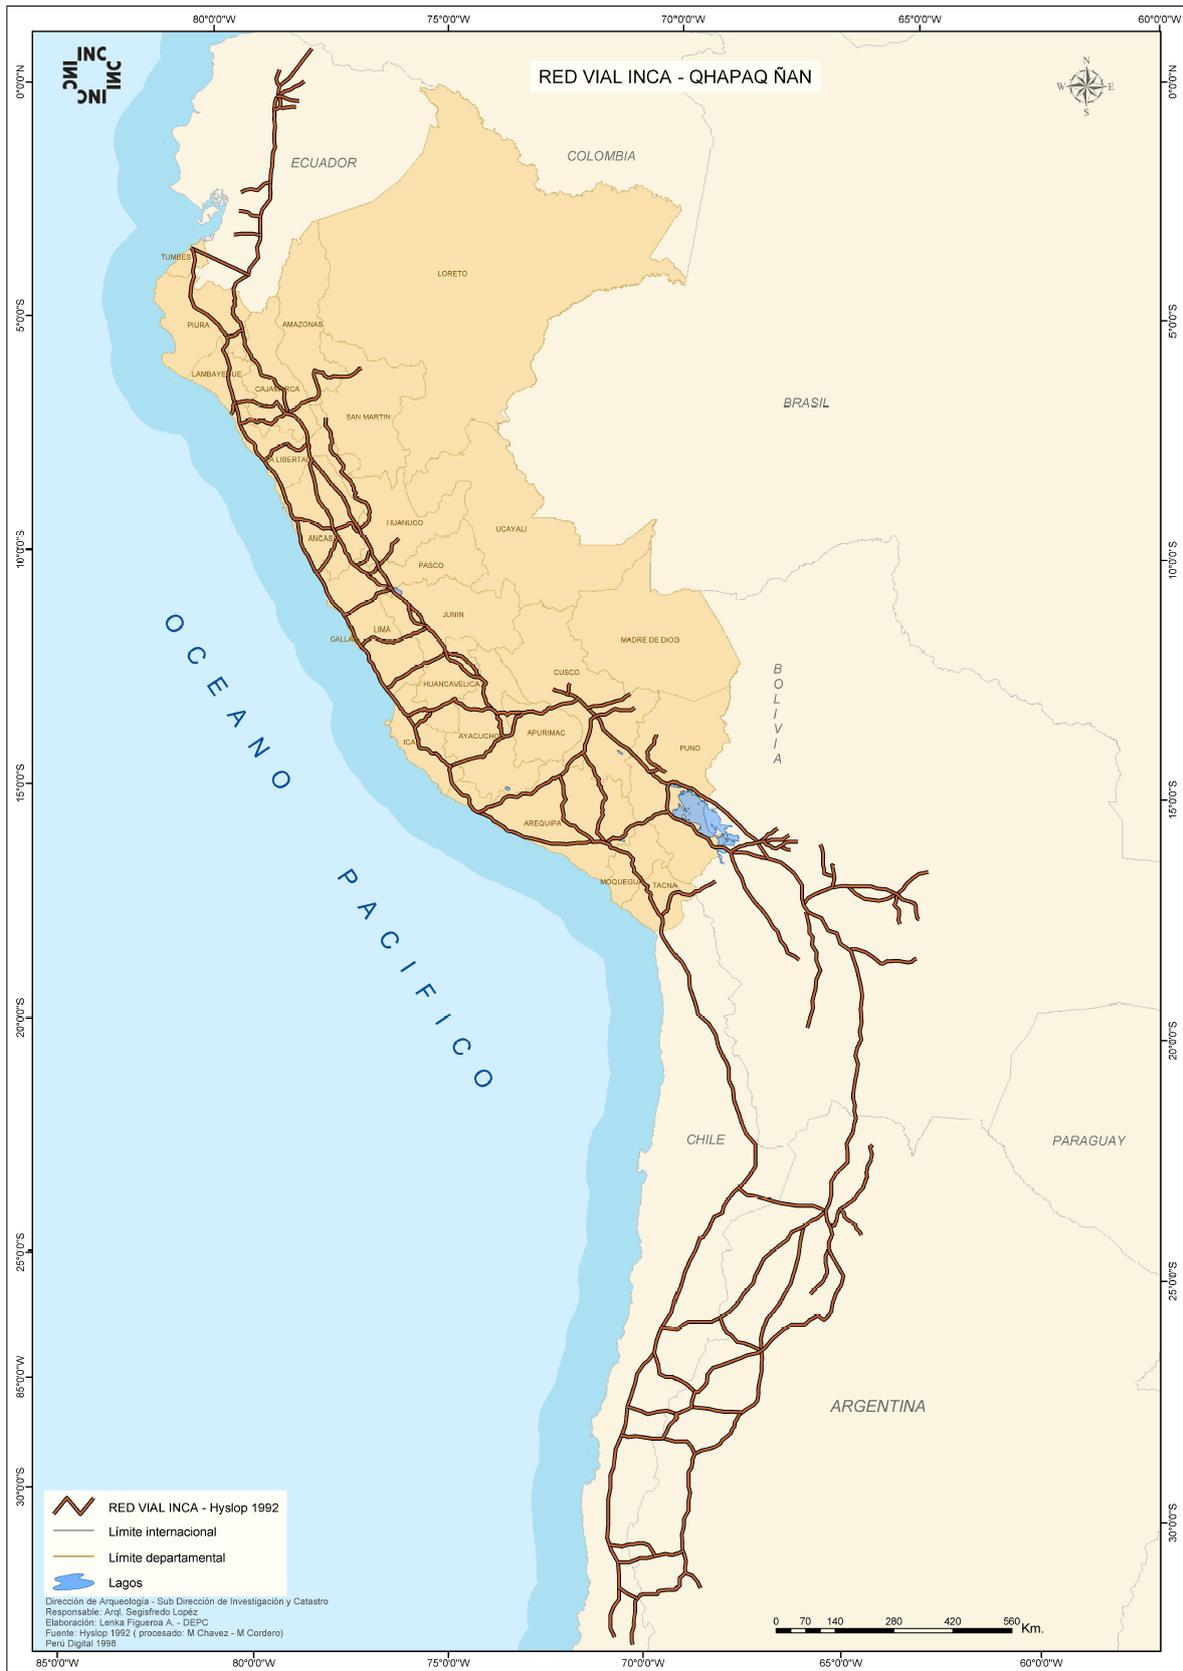
Red vial Inca propuesta por John Hyslop 1992

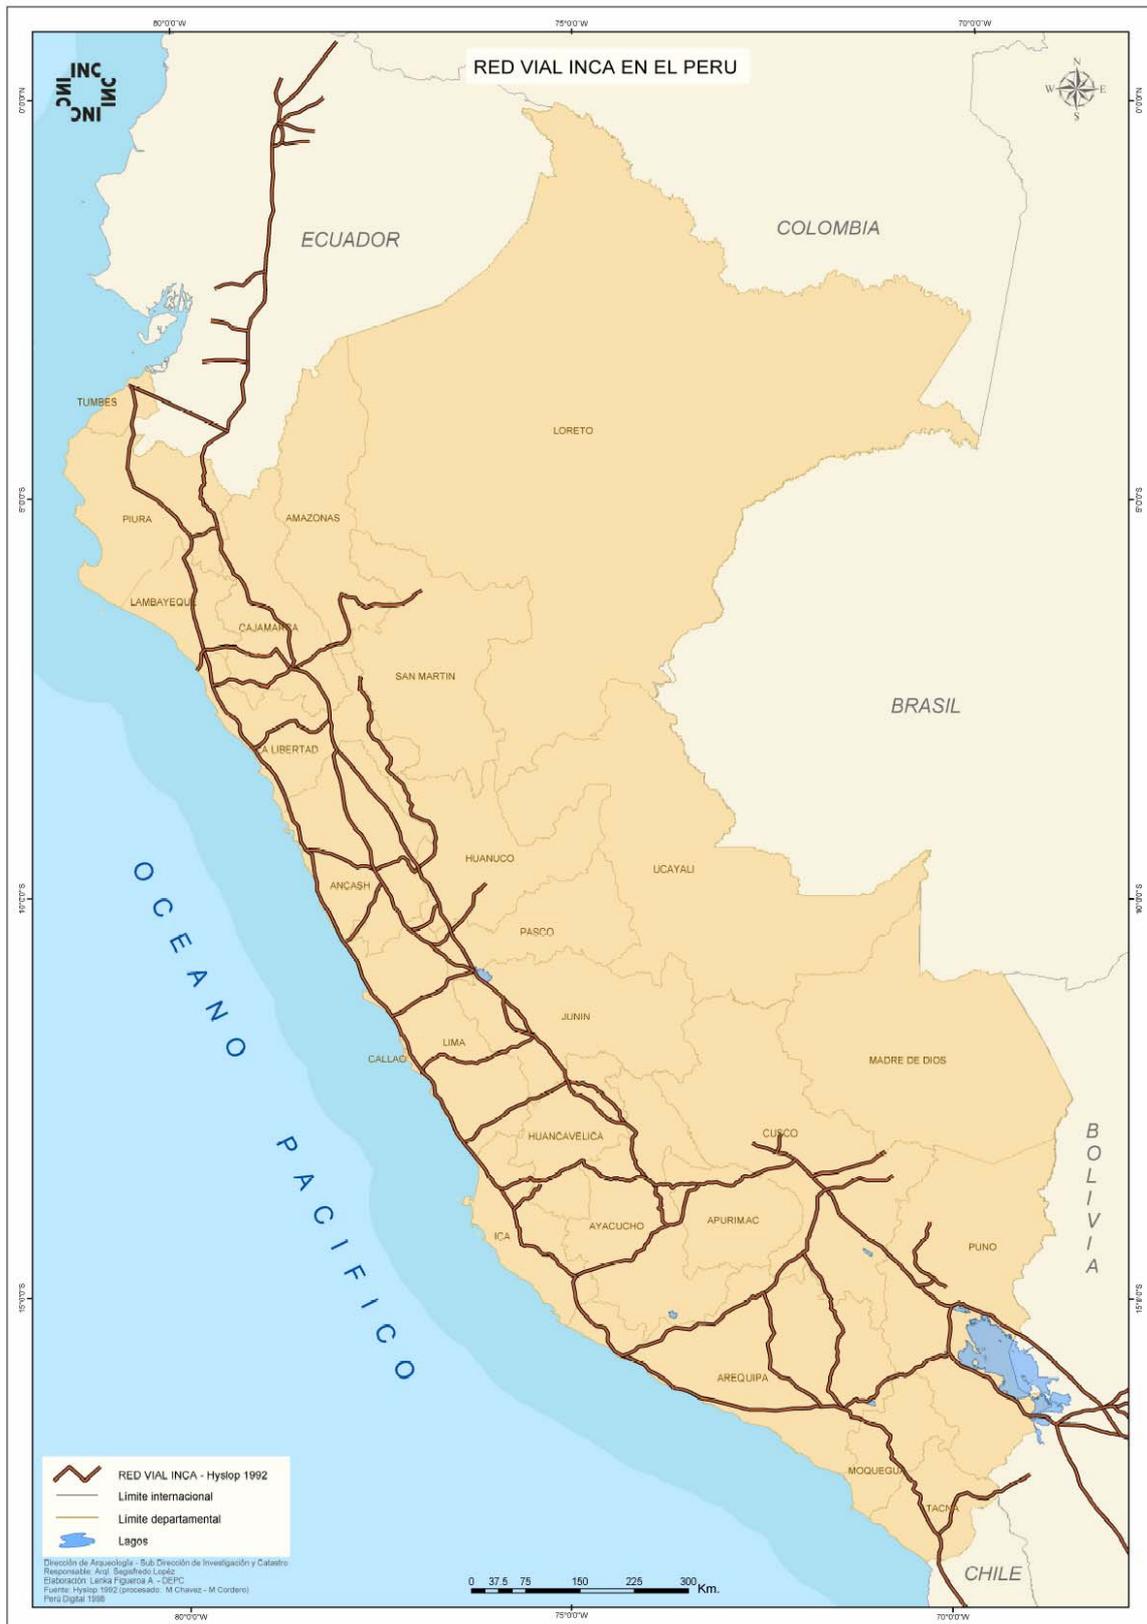
Red vial inca en nuestro territorio de John Hyslop ajustado de acuerdo a los recorridos de los equipos de campo del Proyecto Qhapaq Nan 2003-2004

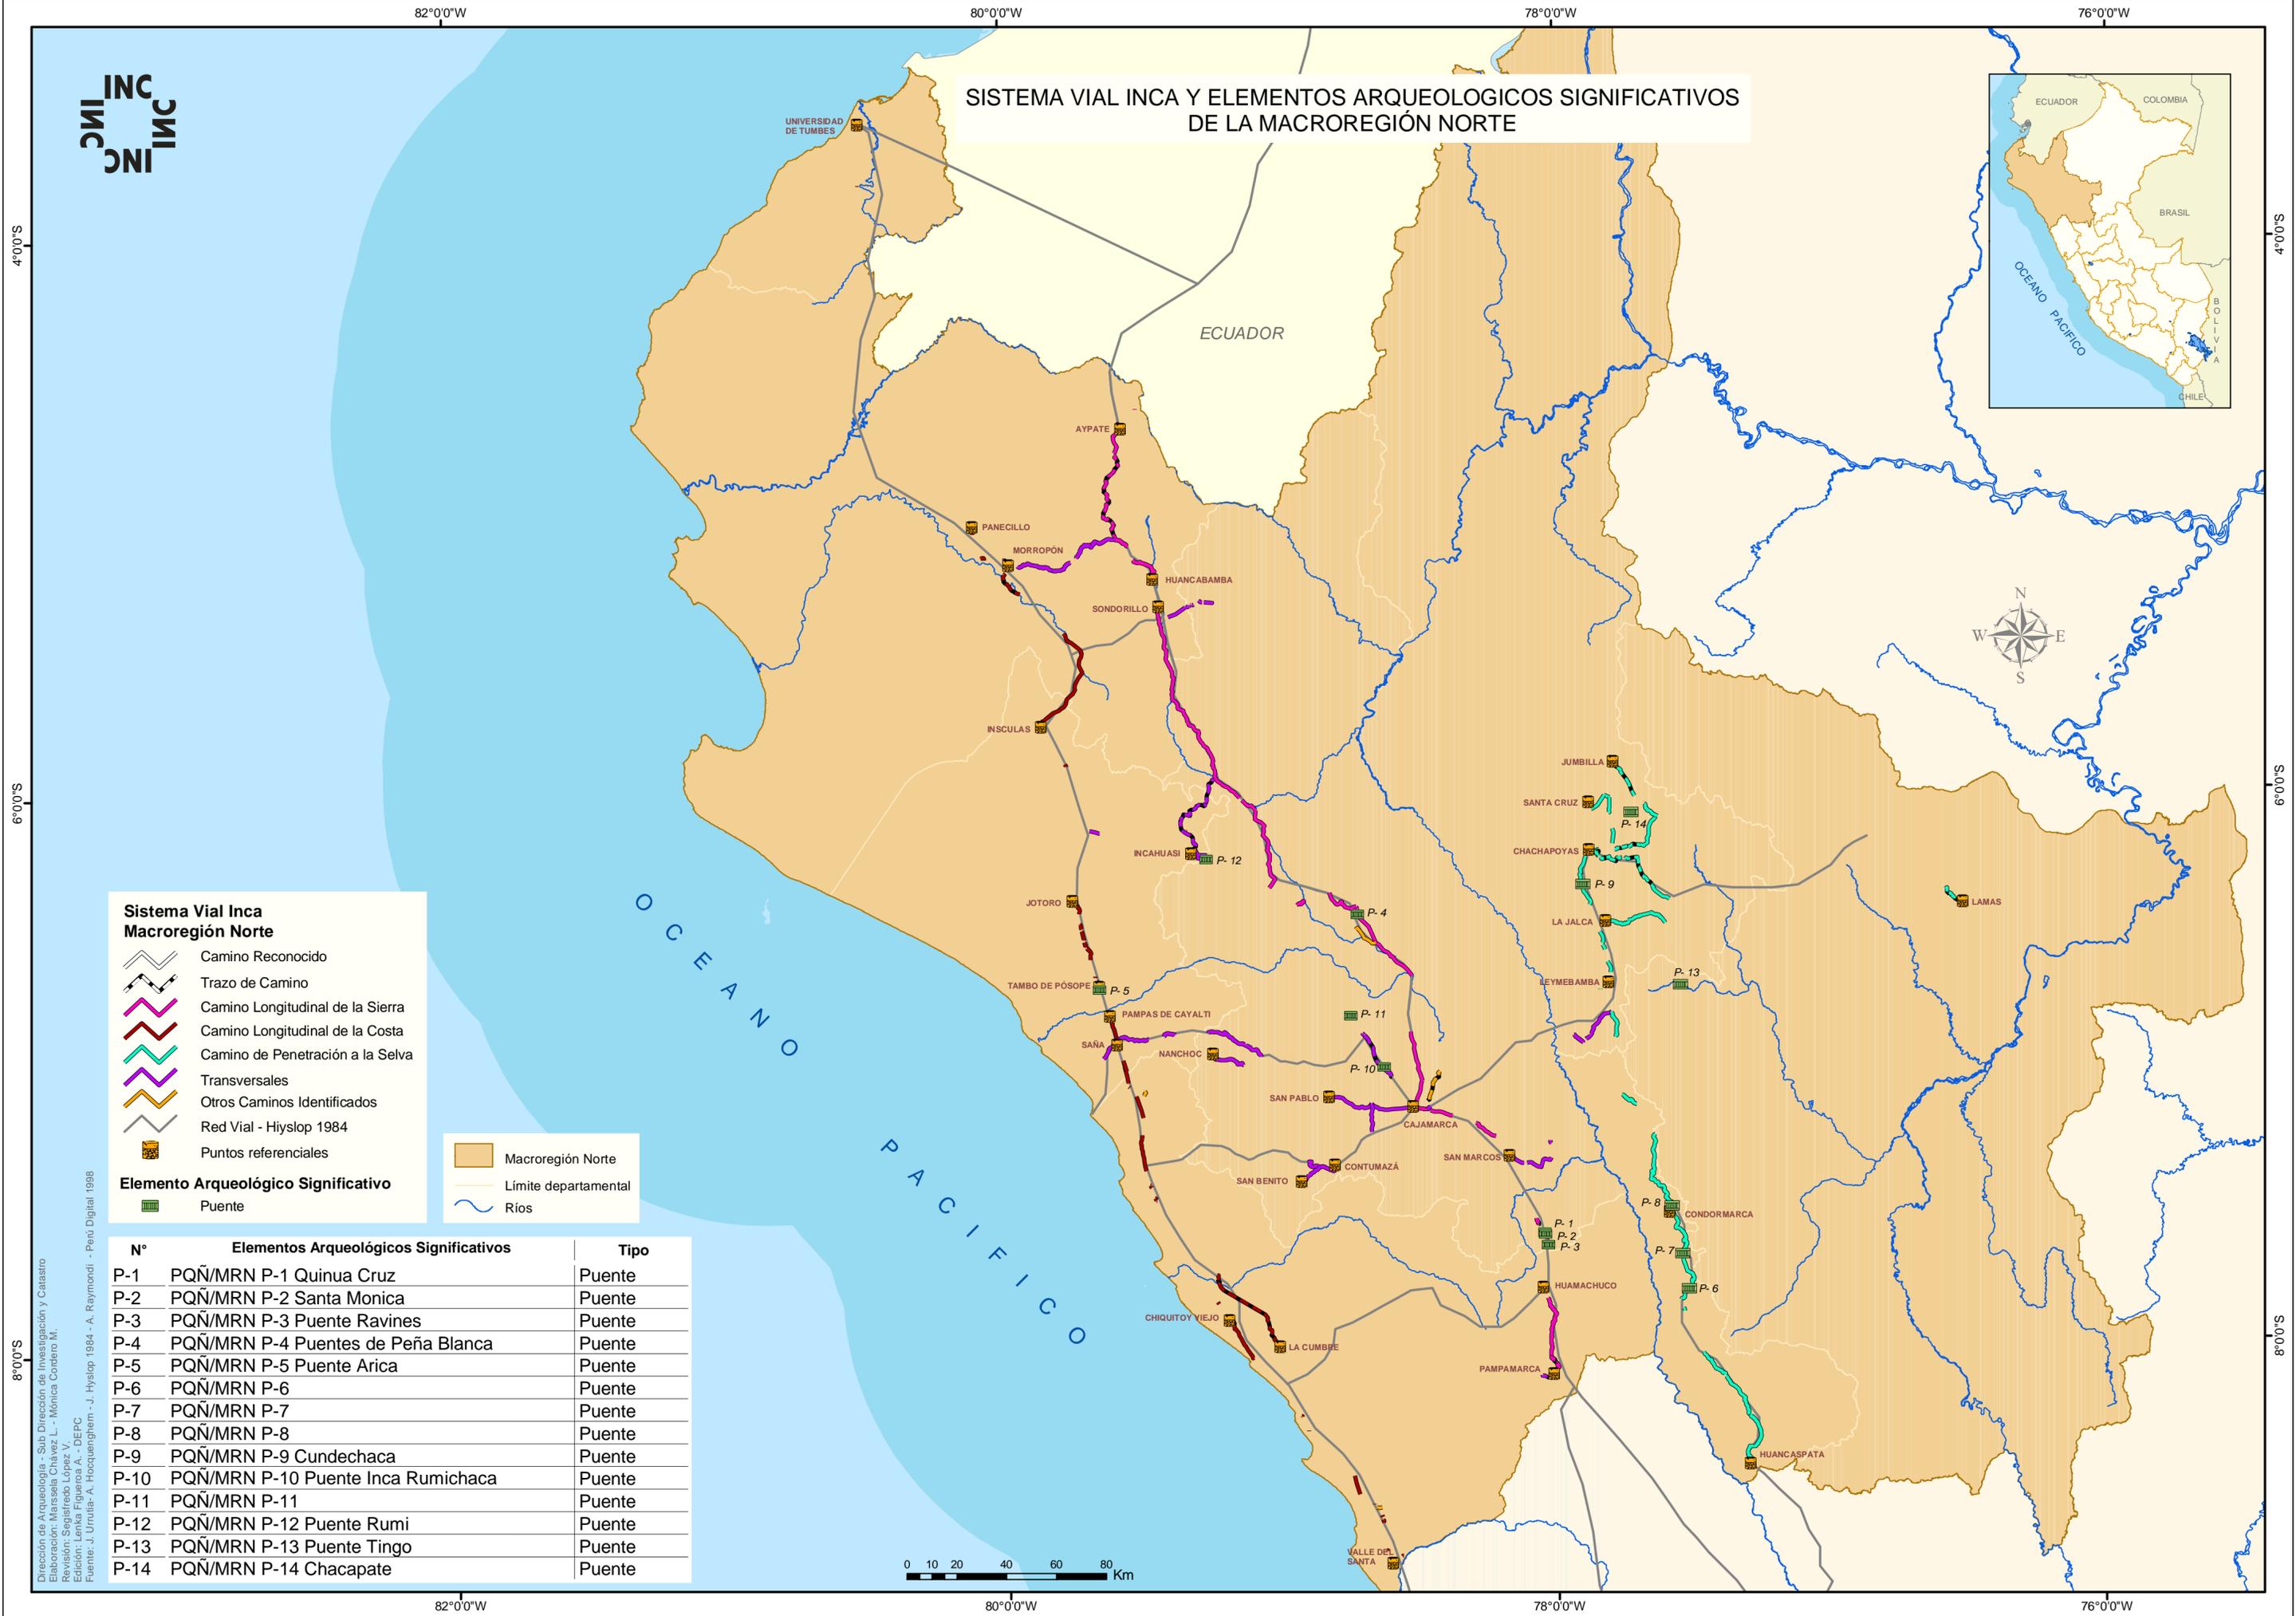
SISTEMA VIAL INCA Y ELEMENTOS ARQUEOLOGICOS SIGNIFICATIVOS DE LA MACROREGION NORTE

Sistema Vial Inca Macroregion Norte

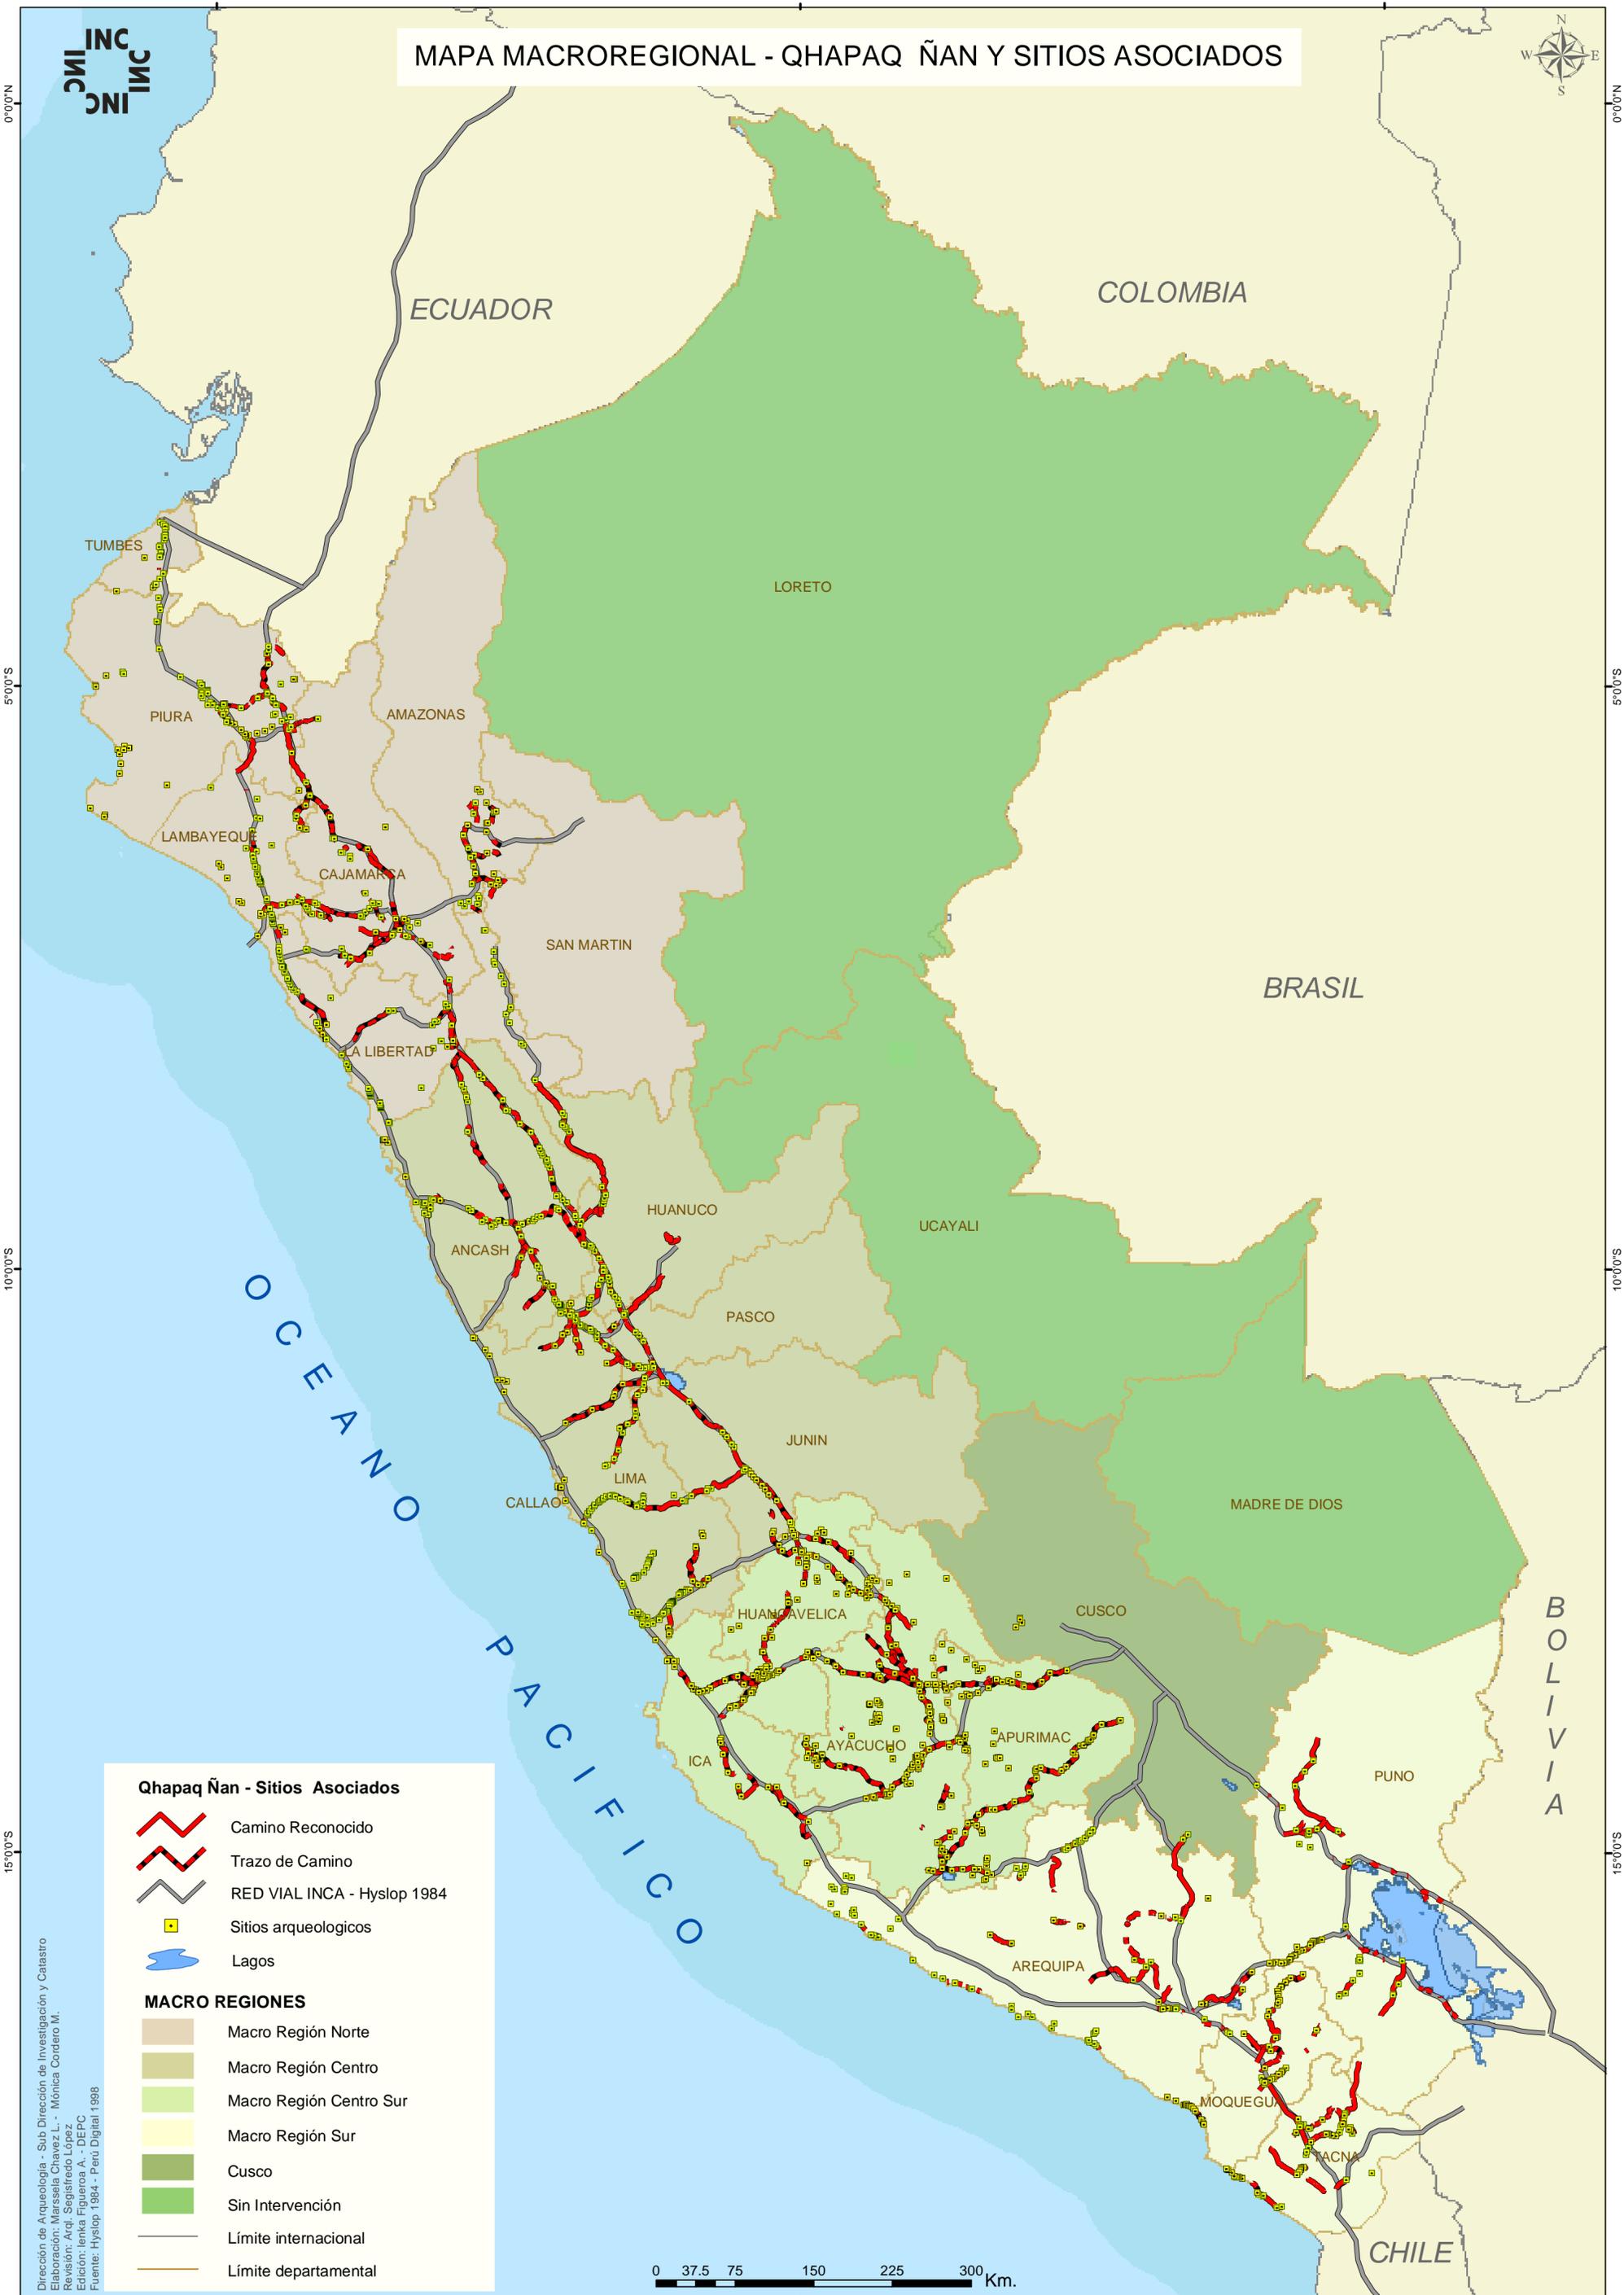
MAPA MACROREGIONAL - QHAPAQ ÑAN Y SITIOS ASOCIADOS

Qhapaq Ñan - Sitios Asociados

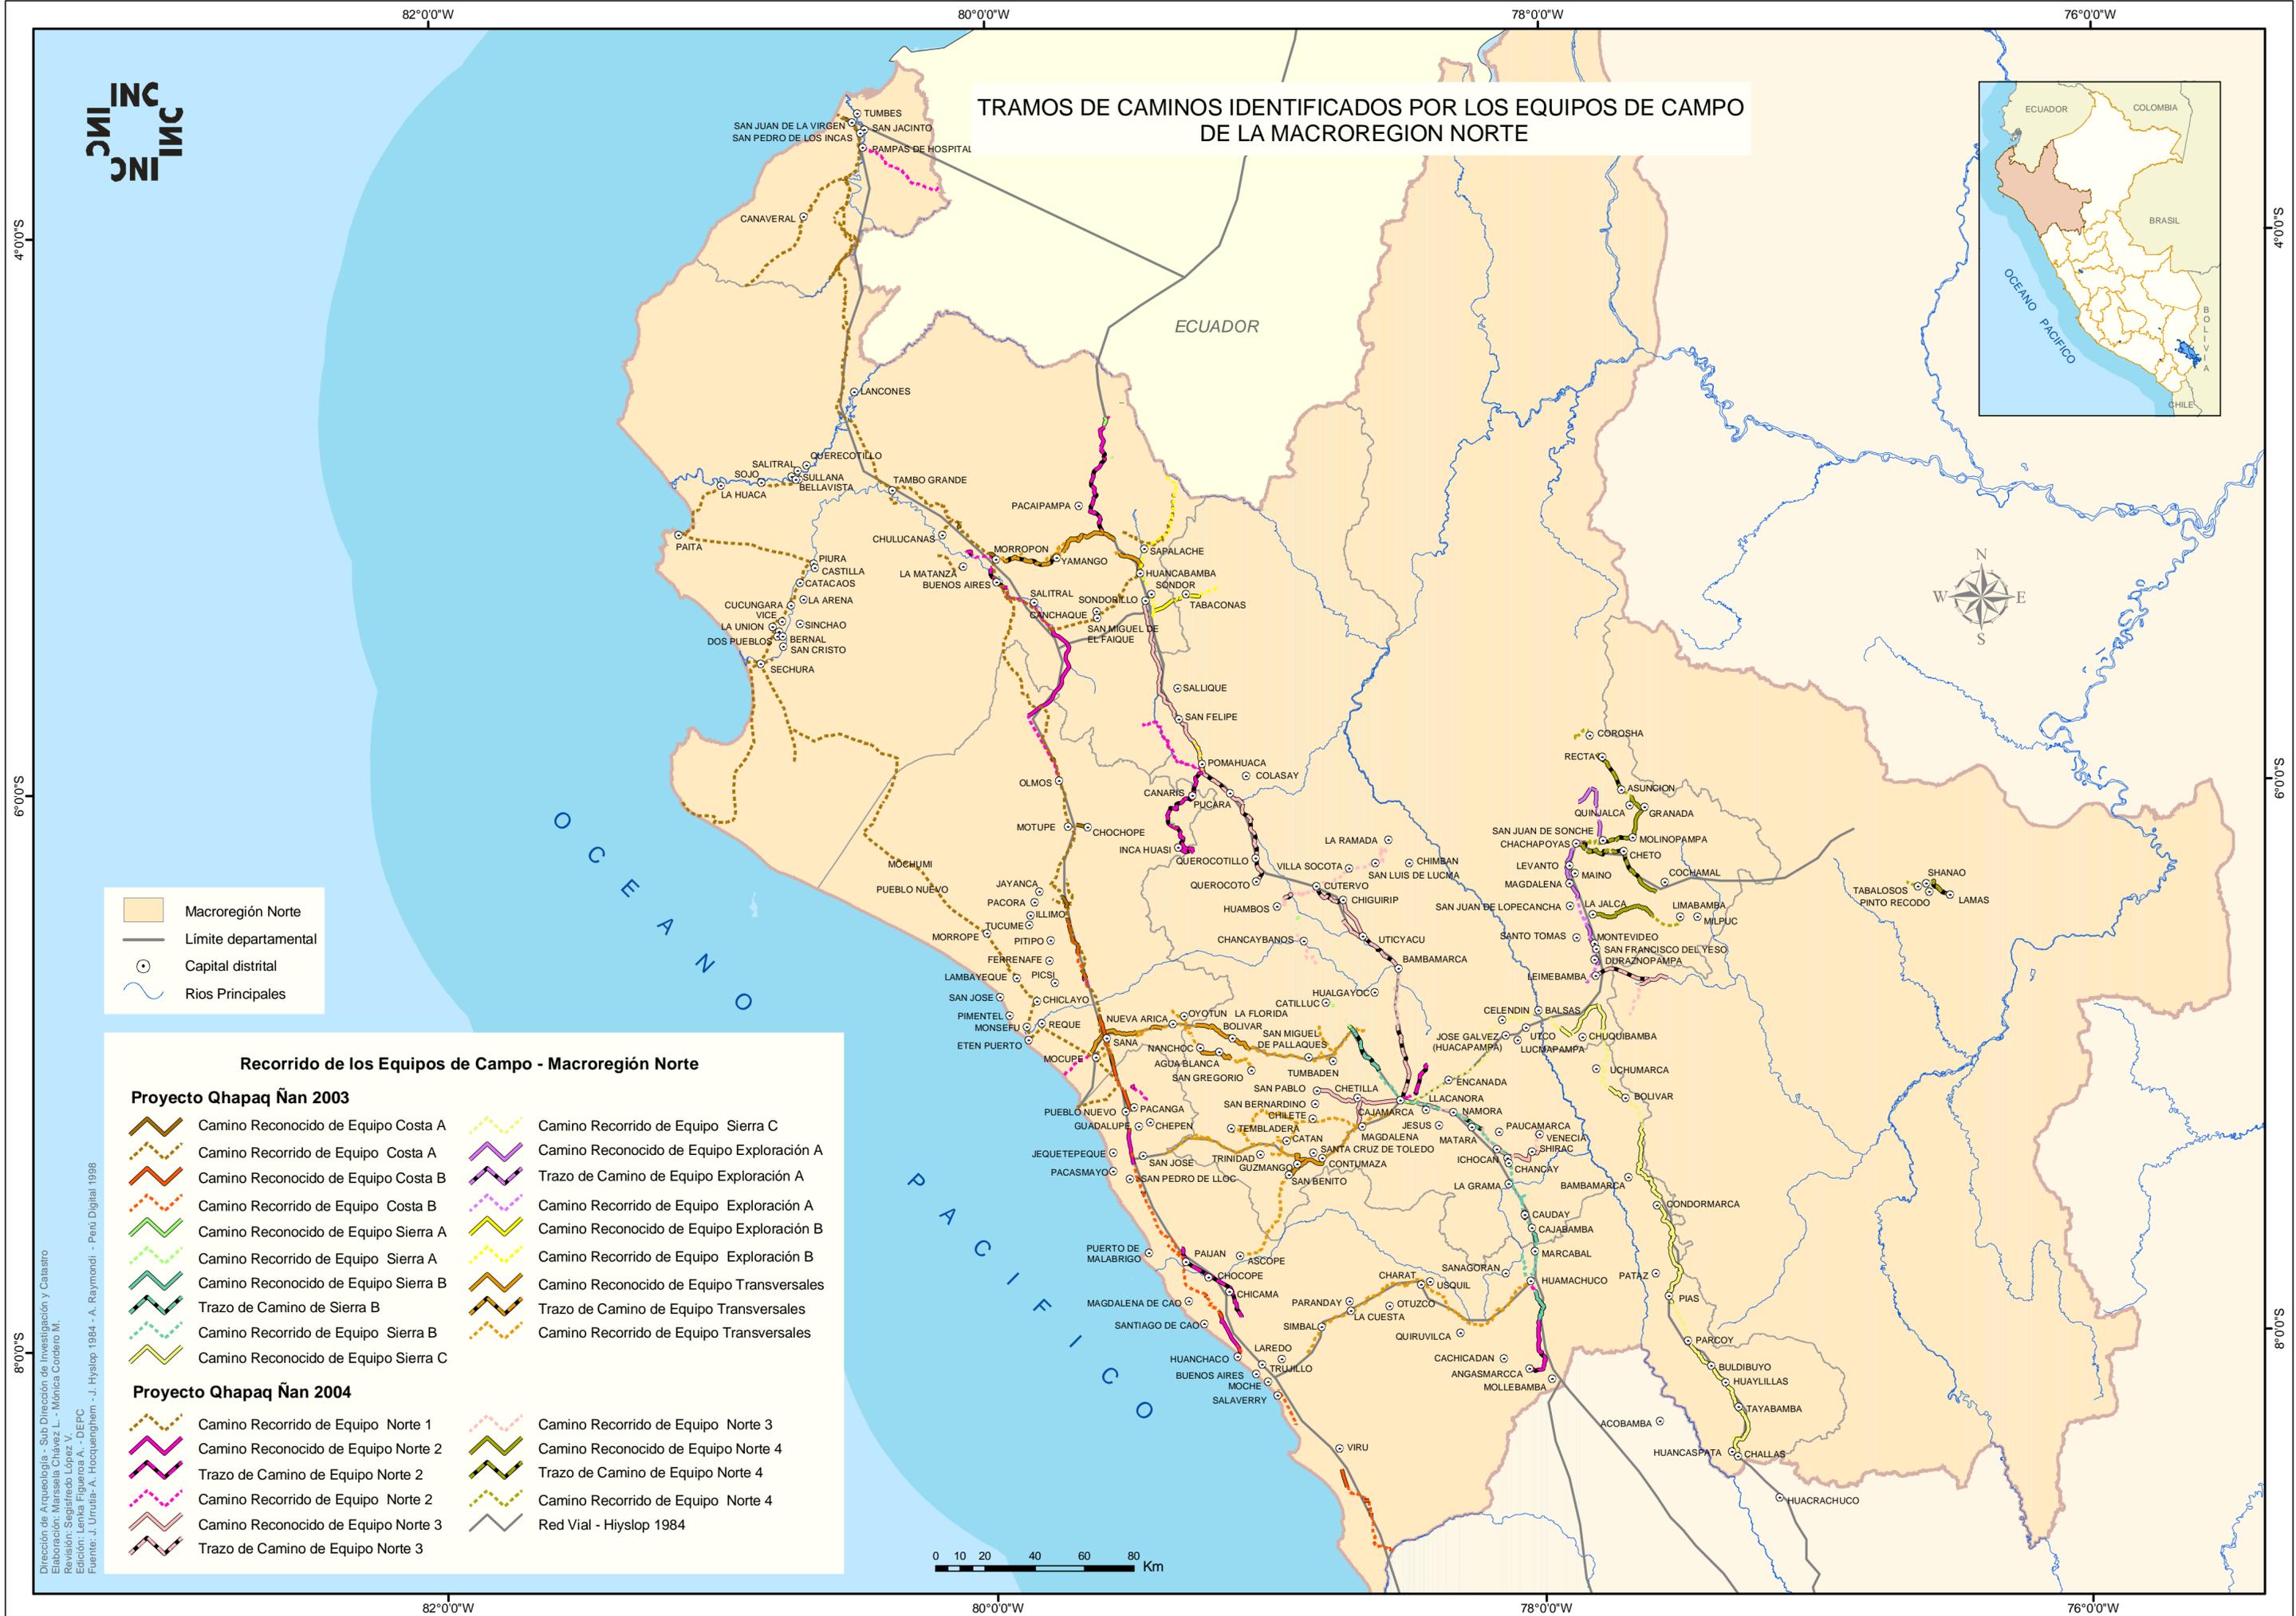
TRAMOS DE CAMINOS IDENTIFICADOS POR LOS EQUIPOS DE CAMPO DE LA MACROREGION NORTE

Recorrido de los Equipos de Campo - Macroregión Norte
