# **El camino entre Inkawasi de Lunahuaná y la Quebrada Topará:**

*vía para la conquista Inca del señorío Guarco*

**Guido Casaverde Ríos**  
**Segisfredo López Vargas**

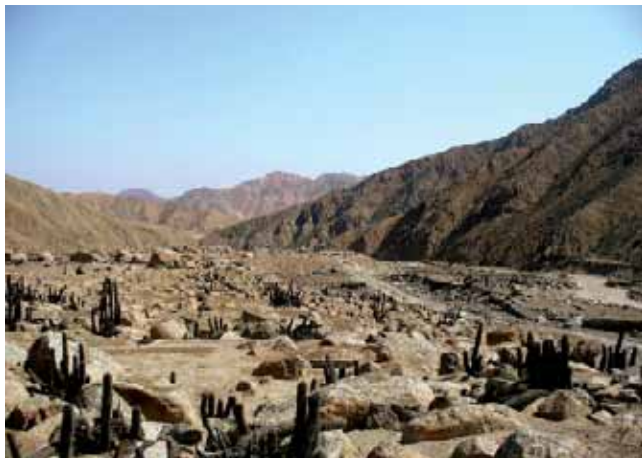
Fig. 4. Relieve de la Quebrada Culebrilla.

Las quebradas Incahuasi, Culebrilla y Topará presentan depósitos aluviales representados por gravas, arenas y limo arcilloso. Estos materiales forman las terrazas en los fondos del valle. En estos depósitos, conformados por material anguloso de diferente tamaño, predominan en la superficie rocas bastante grandes, que son el resultado de procesos de remoción en masa, huaycos antiguos. Asimismo, los depósitos torrenciales se encuentran en las quebradas Incahuasi, Cansa Caballo (Culebrilla) y Topará y están representados por materiales que ocupan el cauce y márgenes de estas quebradas secas que se activan en épocas lluviosas (Walsh, 2004) (ver figura 4).

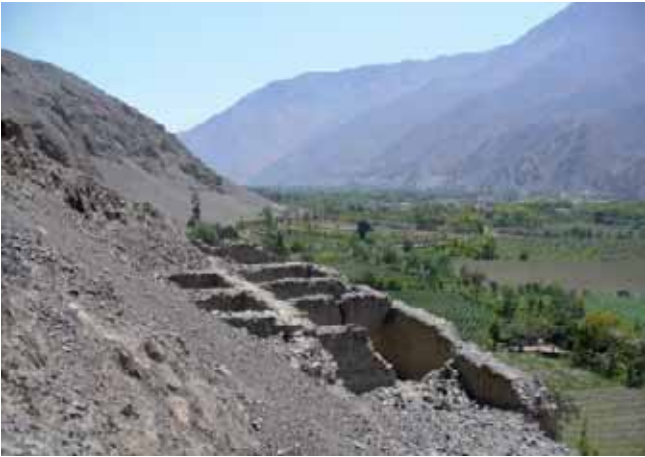
Fig. 7. Colcas de San Marcos. Ubicadas al lado este de la localidad de Lunahuaná, en Cañete.

Williams y Merino detectaron *colcas* en quince sitios localizados en los actuales distritos de Lunahuaná y Pacarán. Estas son descritas como pequeñas habitaciones cuadrangulares contiguas de 3 x 3 x 2.50 m, dispuestas en una fila y asociadas a terrazas. Fueron construidas con muros de piedras unidas con barro, enlucidas con una fina capa de este material y luego pintadas. Algunas conservan aún las huellas de las vigas del techo. Dichas características constructivas son semejantes a las *colcas* Inca registradas en Pumamarca, departamento del Cusco, por Huaycochea (Huaycochea 1994:203) (ver figura 7).

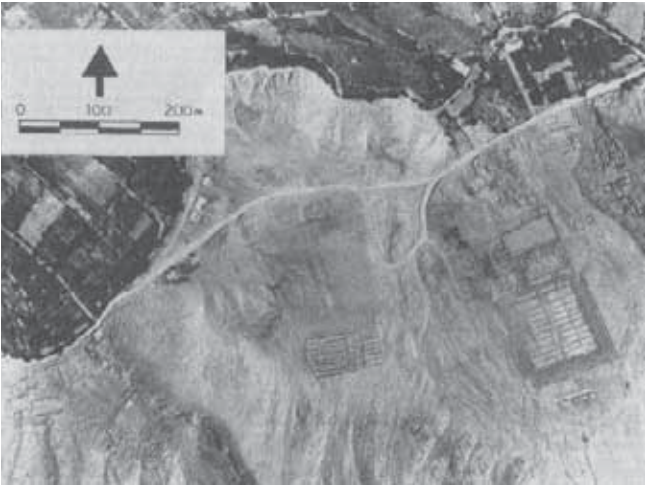
Fig. 8. Incahuasi de Lunahuaná con sus depósitos del sector A. (Tomado de Hyslop, John. *Inka settlement planning*. Austin: University of Texas Press, 1990).

Merino y nuestro propio reconocimiento de campo. Su presencia valle arriba concordaría con la estrategia militar de contar con los establecimientos y suministros para la conquista, es decir, asegurar con normalidad el aprovisionamiento de Inkawasi con recursos que podían fluir desde Lunahuaná y Pacarán y de allí hacia el campo de batalla. Además, una observación adicional producto de ello nos indica que la ubicación de las *colcas* del sector A de Inkawasi estaría asociada y vinculada al camino que por la Quebrada Incahuasi llega hasta la Quebrada Topará y Chinchá, hecho que muestra la importancia de esas colcas, quizás para almacenar también productos provenientes de estas dos localidades (ver figura 8).

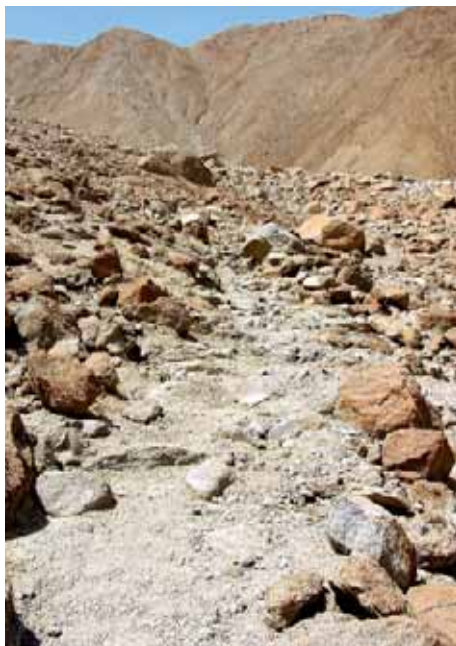
Fig. 9. Camino en las nacientes de la Quebrada Incahuasi.

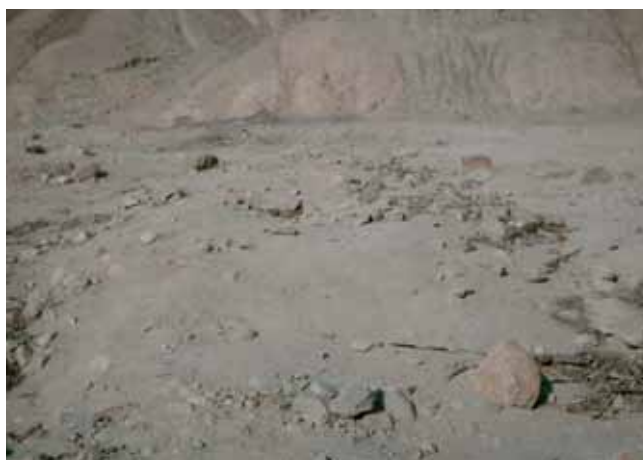
Fig. 10. El muro sur en la Quebrada Incahuasi y su depresión.

camino que ingresaba a la quebrada?. Cuando revisamos los resultados de la investigación de Hyslop sobre Inkawasi, vemos que los límites constructivos del lado sur estarían definidos por un gran muro construido a aproximadamente 200 m al sureste del Sector A, muro que corre de este a oeste como cerrando la quebrada. Sin embargo, al mismo tiempo se observa que en la depresión del cauce de la quebrada casi no se distinguen vestigios de este por cuanto aparece una trocha carrozable y el lugar en la actualidad es explotado como cantera de agregados para la construcción, haciéndose difícil por esto determinar si el muro continuó por aquí; sin embargo, por los indicadores topográficos se sabe que este sería uno de los tramos por donde el camino se habría dirigido hacia el fondo de la quebrada. Si consideramos que el mayor tránsito desde Inkawasi hacia la quebrada se efectuó precisamente por el cauce de ella, esta propuesta está vinculada también a la presencia del Sector A de las *colcas* cuadrangulares ubicadas aquí en Inkawasi y, por ende, al almacenaje de productos que provendrían de Chíncha. Se espera que futuras investigaciones en este muro puedan definir el o los accesos hacia el camino (ver figura 10).

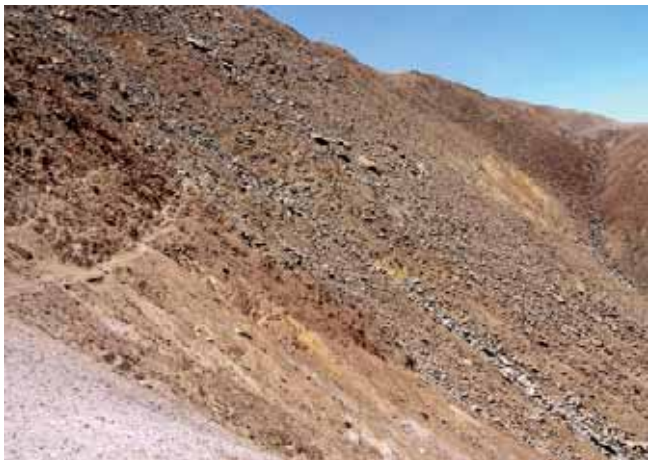
Fig. 11. Segmento de camino en la parte alta de Quebrada Venturosa. La traza angosta del camino de 0.9 m de ancho como promedio en las pendientes del cerro, significó el empleo de estrategias para su tránsito.

Es el más elevado de la ruta y se encuentra aproximadamente a 1450 msnm, en la parte alta de la Quebrada Venturosa y abarca desde la divisoria con la Quebrada Incahuasi a 1410 msnm hasta la divisoria con la Quebrada Cerro Hueco a 1467 msnm. El camino aquí tiene entre 2º y 10º de pendiente, subiendo desde los 1410 hasta los 1485 msnm, su punto de mayor altitud. En esta parte se ha podido definir un segmento de camino (Segmento I), el cual cubre una extensión aproximada de 900 m y va en dirección norte-sur, pasando por la ladera oeste del cerro de pendiente abrupta hasta la divisoria con la Quebrada Cerro Hueco, donde empieza a bajar. El camino pasa por cerros de baja altura que tienen una amplitud considerable en su cima de 80 m<sup>2</sup> de área como promedio. El primer espacio amplio se ubica en la divisoria de las quebradas Incahuasi y Venturosa; el segundo corresponde al lugar donde se halla el sitio Quebrada Venturosa, a 560 m del recorrido; y el tercero en la divisoria de las quebradas Venturosa y Cerro Hueco, antes de iniciar el descenso hacia Quebrada Cerro Hueco. El camino tiene un ancho promedio que oscila entre 0.9 y 3 m y está definido por muros de contención y la pendiente del cerro (ver cuadros 8 y 10) (ver figura 11).

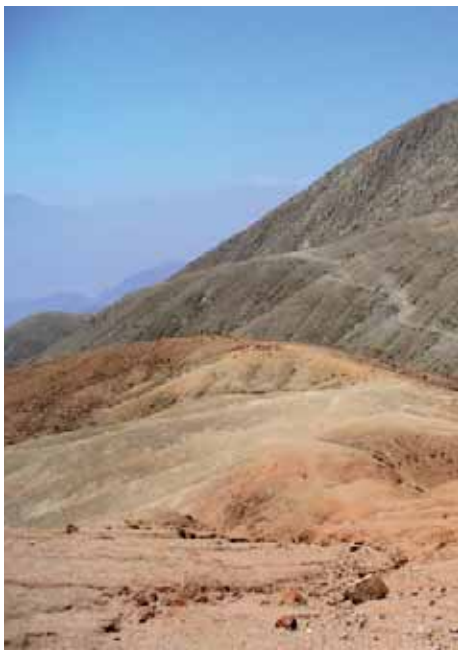
Fig. 12. Parte del camino con muro de contención en la parte alta de Quebrada Venturosa. Véase la pendiente tan accidentada.

tificado cinco muros de contención (MC 1 al MC 5). Entre el segundo espacio plano y el tercero tenemos cuatro muros de contención (MC 6 al MC 9). Sus medidas son de 0.20 hasta 1.20 m de alto como ha sido medido en MC 3, el cual se ubica en uno de los lados de mayor pendiente del camino. Están confeccionados con piedras canteadas de regular tamaño (ver cuadro 11 y figura 12).

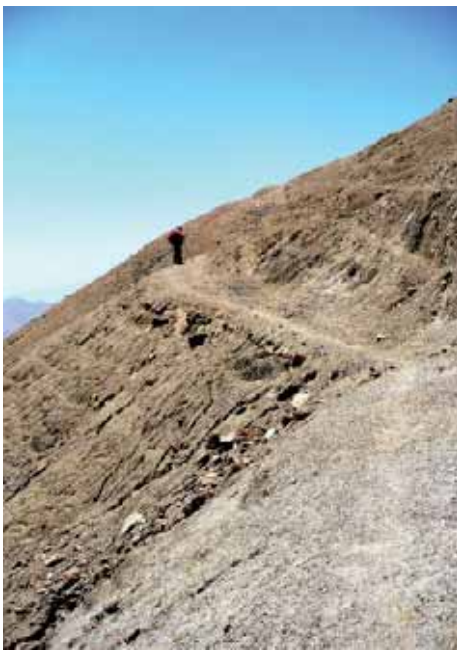
Fig. 13. Vista del camino en la parte alta de Quebrada Venturosa. Obsérvese el camino en las pendientes del cerro.

No se ha podido determinar con exactitud en qué partes del camino se efectuaron excavaciones en la ladera para lograr nivelar y emplazar el camino; sin embargo, la presencia de los muros de contención, junto con la plataforma del camino y su definición por laderas, nos sugieren que tales actividades se efectuaron en varias partes del camino. Efectivamente, en la parte donde se ubica el MC 8, se observa una depresión en la ladera del cerro, que muy probablemente corresponda a una modificación de ella por medio de excavaciones si consideramos que la superficie de la ladera del cerro es de una consistencia granulosa, lo cual hacía resbaloso e inseguro transitar sobre ella; la solución habría sido excavar esta ladera para adecuar una superficie regularmente plana y firme. Posiblemente la parte correspondiente a DPL 1 muestre también excavaciones en la ladera, dada la pendiente abrupta, algo que podría corroborarse en el futuro (ver figura 13 y cuadro 12).

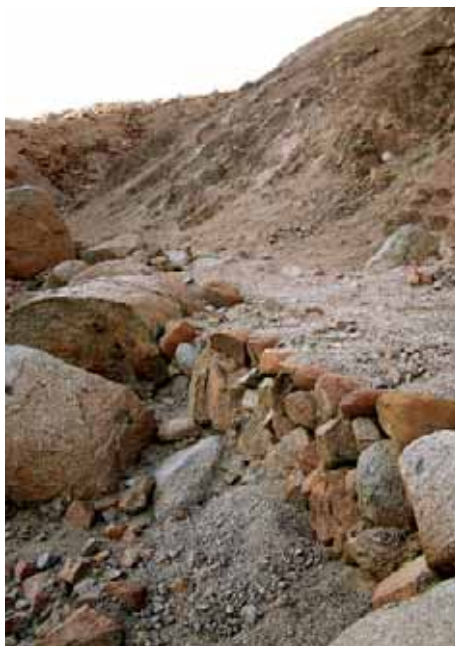
Fig. 14. Segmento II de Quebrada Cerro Hueco. Muros de contención que definen el camino.

*Segmento II.* Se encuentra en la margen izquierda de la quebrada, sobre una pequeña terraza natural y a 100 m al sureste del Segmento I; tiene 6 m de extensión aproximada. Es un segmento recto con una orientación noroeste-Sureste, definido por un muro de contención que está separado por dos grandes piedras ubicadas entre MC 1 y MC 2. El muro tiene una altura aproximada de 1.20 m y se ubica en el lado sur de la pendiente del cerro (ver figura 14). El camino tiene un ancho promedio que oscila entre 3.8 y 4 m. No posee arquitectura interna (ver cuadros 18-21) (ver plano 5).

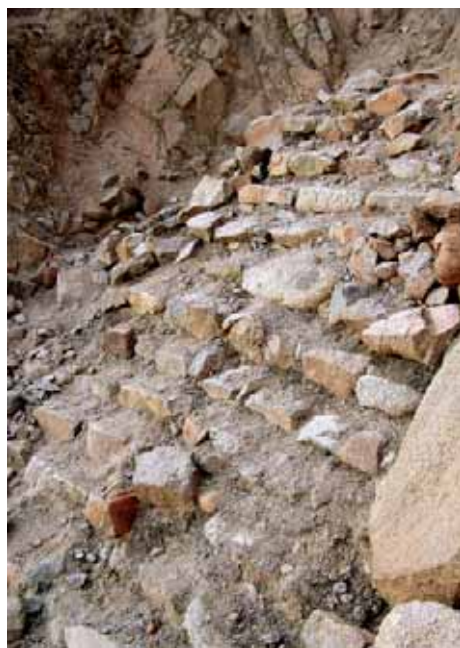
Fig. 15. Segmento III de Quebrada Cerro Hueco, escaleras del camino.

*Segmento III.* Localizado en la margen derecha e izquierda y a 290 m al sur del Segmento II; tiene 68.2 m de extensión aproximada. Sigue una orientación general norte-sur. El camino se halla en un terreno escarpado y de grandes piedras, es sinuoso y va por el cauce de la quebrada donde se emplaza. Presenta arquitectura de borde como muros de contención y, de acuerdo a los cambios de márgenes que haga el segmento, uno o ambos bordes pueden quedar definidos por las laderas de los cerros colindantes. Posee escaleras como arquitectura interna del camino. Destaca la ESC 1 emplazada sobre una pequeña pendiente de 45°. Esta escalera tiene alrededor de quince peldaños consecutivos, cuyos pasos miden 0.20 m en promedio con 0.15 m de contrapaso (ver figura 15). Hacia el sur del segmento, la ESC 2 presenta nueve peldaños con pasos que miden en promedio 2 m cada uno, y 0.25 m de contrapaso. El camino tiene un ancho que oscila entre 1.2 y 2.8 m (ver cuadros 22-26) (ver plano 6).

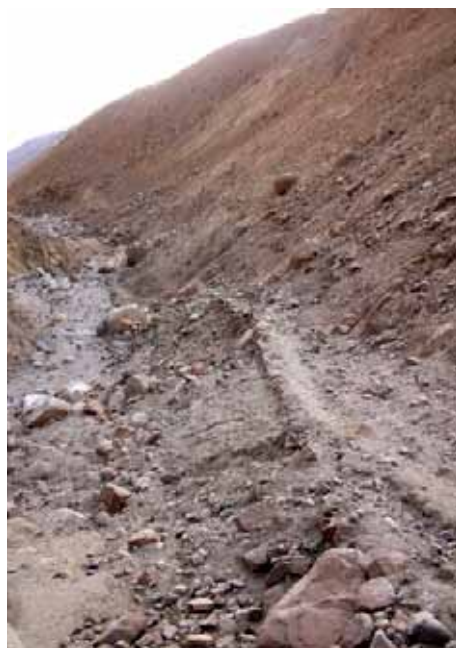
Fig. 16. Segmento IV de Quebrada Cerro Hueco, muros de contención que definen el camino.

*Segmento IV.* Ubicado en la margen derecha de la quebrada, en un terreno escarpado y de grandes piedras, a 130 m al sur del Segmento III. Posee aproximadamente 96 m de extensión. Es ligeramente recto con una orientación norte-sur. Tiene un ancho promedio que va de 1 a 3.8 m. Presenta muros de contención como arquitectura de borde (ver figura 16). En la parte norte del segmento se ubica una gran roca de gran tamaño, de aproximadamente 5 m de diámetro y 5 m de altura, sobre la cual se ubican guijarros pequeños y medianos, arrojados sobre ella como una especie de “mocha-

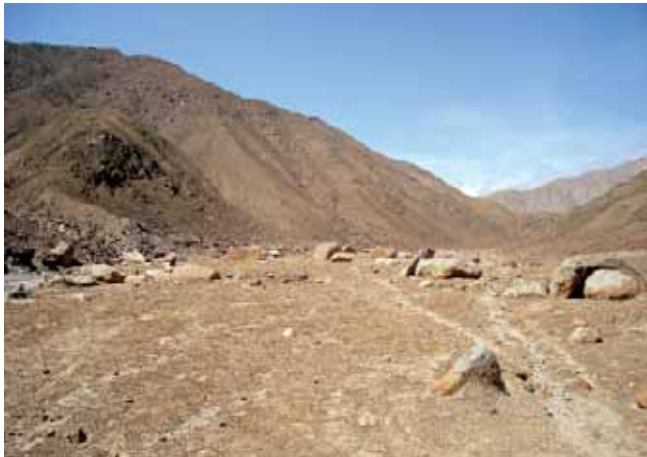
Fig. 17. Segmento I de Quebrada Culebrilla. Se observa solamente el trazo del camino sobre una terraza natural.

*Segmento I.* Se ubica en la margen izquierda de la quebrada. No posee arquitectura de borde y se define por la traza recta que va sobre una terraza natural regularmente plana y sin muchas piedras que dificulten el tránsito por el camino (ver figura 17). Alcanza una longitud aproximada de 50 m. Tiene una orientación noreste-suroeste. Hay dos grandes piedras a ambos lados del camino que definen su traza. La vía tiene aproximadamente 4.50 m de ancho (ver cuadro 67) (ver plano 14).

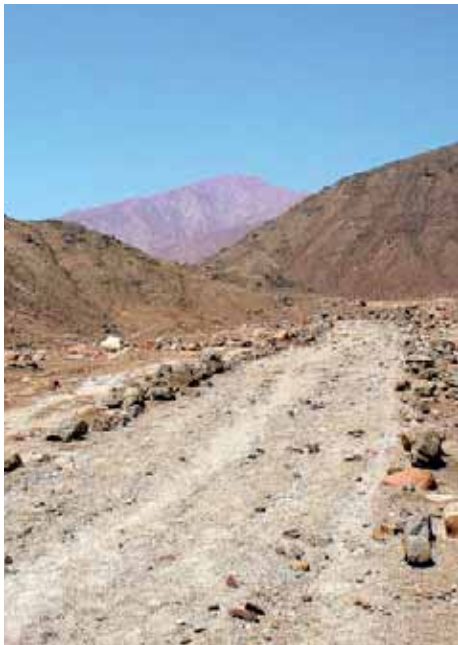
Fig. 18. Segmento II de Quebrada Culebrilla. El camino está definido por alineamientos de piedras en su mayor parte.

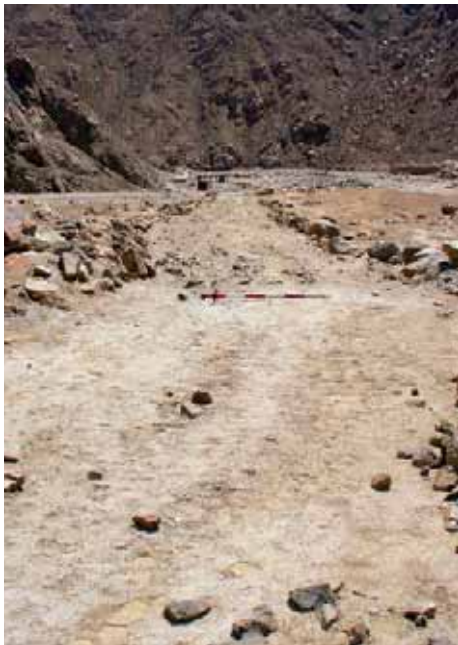
Fig. 19. Segmento II de Quebrada Culebrilla con vista hacia el este. Al igual que el anterior camino, está definido por alineamientos de piedras. Obsérvese que la traza hace un ligero desvío para sortear un amontonamiento de grandes piedras.

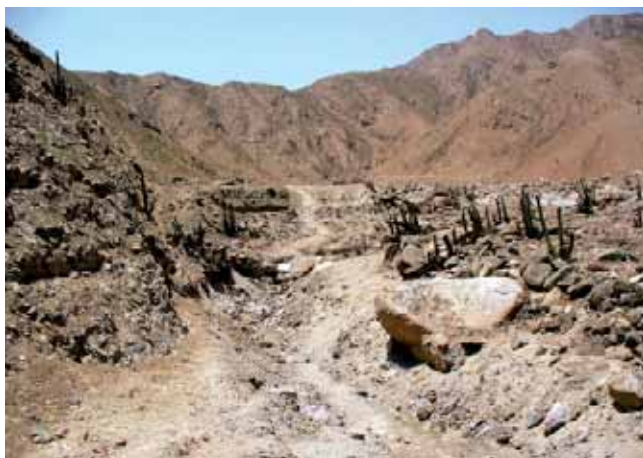
Fig. 20. Segmento III de Quebrada Culebrilla. La traza continúa al lado de la ladera de los cerros en la quebrada.

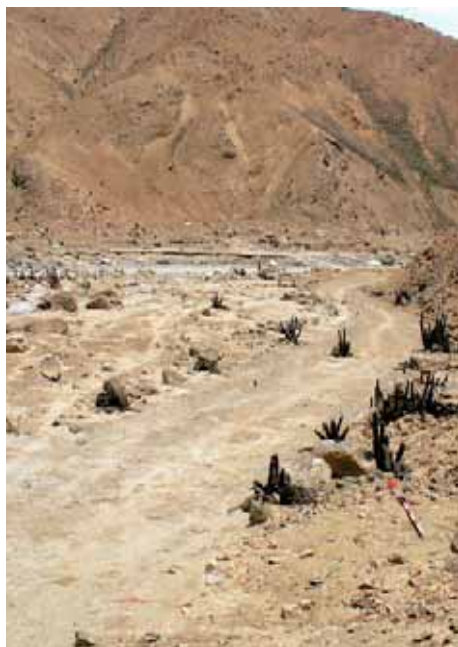
Fig. 21. Segmento IV de Quebrada Culebrilla. El segmento de camino en esta parte va al lado de la ladera de los cerros, adoptando una forma sinuosa; tiene un ancho promedio de 4 m.

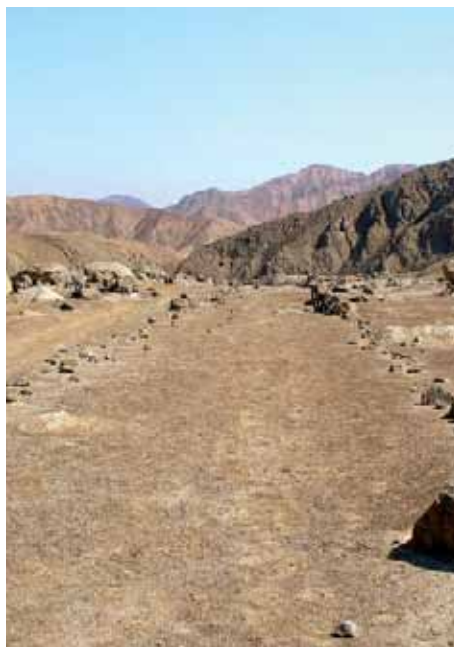
Fig. 22. Segmento V de Quebrada Culebrilla. Aquí el segmento está definido en su mayor parte por alineamientos de piedras; tiene un ancho promedio de 4 m.

ancho promedio que oscila entre 3.6 y 5 m (ver figura 22). El terreno aquí está cubierto por una regular cantidad de piedras de todos los tamaños. Presenta arquitectura de borde y peldaños separados como arquitectura interna casi semejante al Segmento IV. A 140 m al noreste hay una estructura circular (Sitio Estructura) (ver cuadros 79-84) (ver plano 16).

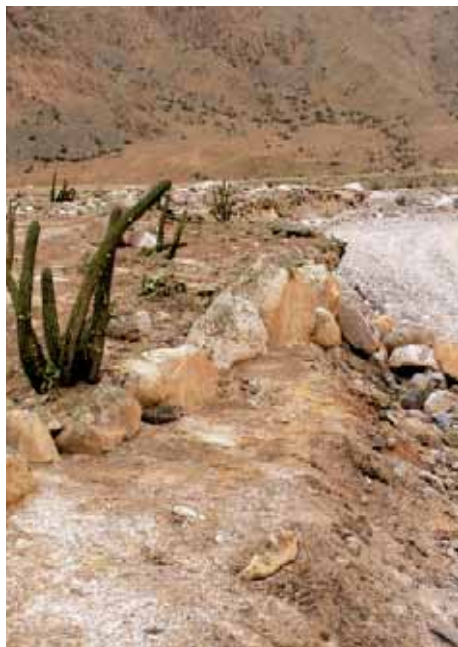
Fig. 23. Segmento VI de Quebrada Culebrilla. En la actualidad solo queda uno de los muros de contención, el cual está cubierto.

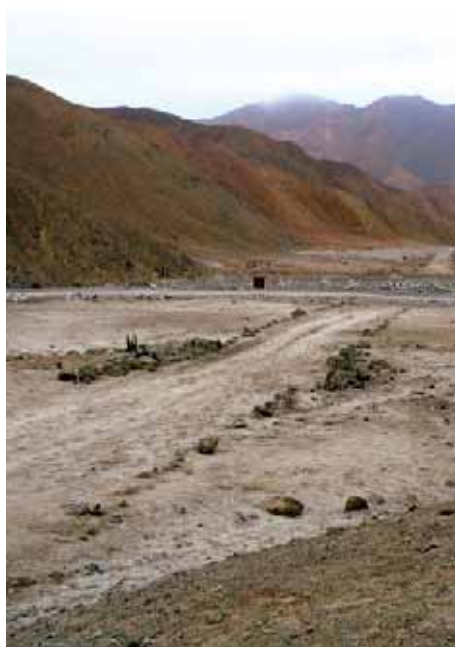
Fig. 24. Segmento VII de Quebrada Culebrilla. Está definido por alineamientos y tiene un ancho promedio de 5 m.

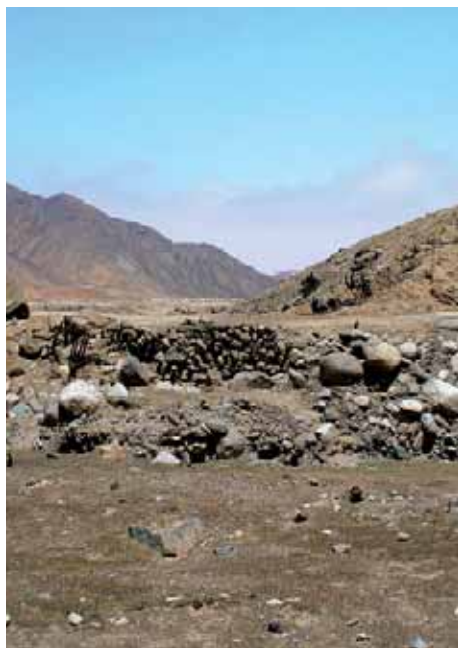
Fig. 25. Segmento VII de Quebrada Culebrilla. Muro de contención al lado de las laderas del cerro.

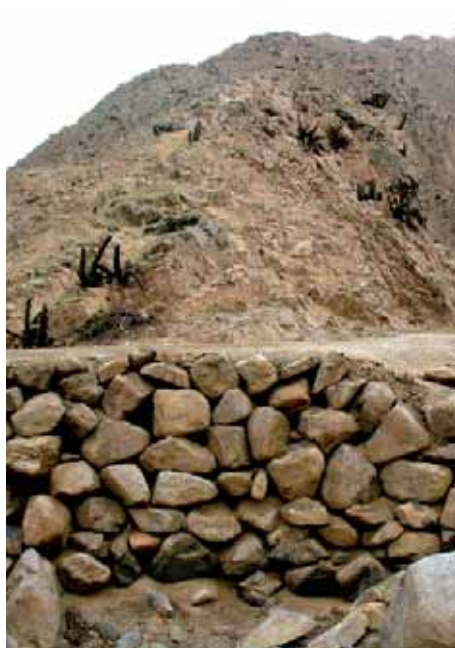
Fig. 26. Segmento VII de Quebrada Culebrilla. Muro de contención de 1.20 m de alto y un ancho máximo de vía de 6 m.

Posiblemente estuvo conectado al Segmento VI, pero el corte de un aluvión lo separó. El segmento comienza con un muro de contención de 1.20 m de alto a pocos metros de este. En esta parte su lado oeste está definido por la ladera del cerro y no se han encontrado indicios de un puente como posible conexión entre el Segmento VI y VII (ver figuras 25 y 26). Dada la rectitud del segmento que se alinea con el Segmento VIII, ubicado más al suroeste, es muy posible que formaran antiguamente una sola unidad (ver cuadros 90-94) (ver plano 16).

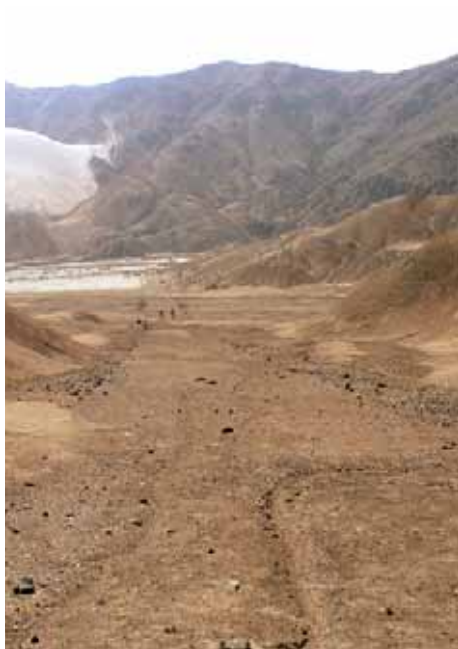
Fig. 27. Segmento VIII de Quebrada Culebrilla. El camino en su proyección desde la base de Cerro Mendoza.

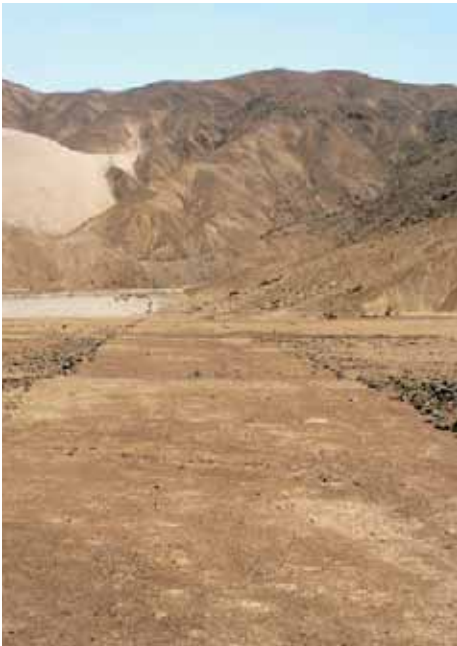
Fig. 28. Segmento VIII de Quebrada Culebrilla. Alineamientos y montones de piedras que definen la traza del camino.

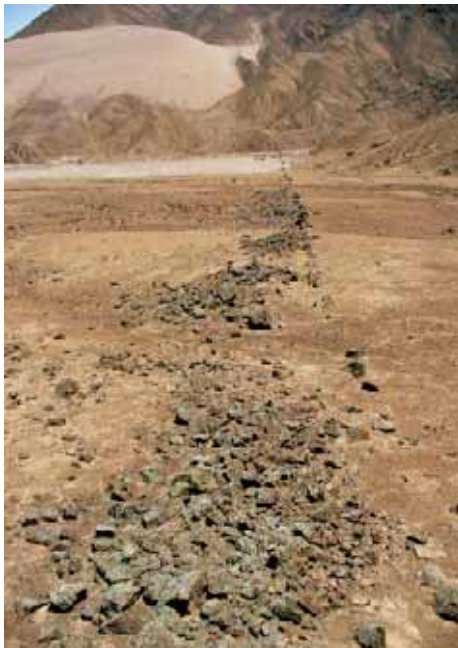
Fig. 29. Segmento VIII de Quebrada Culebrilla. Alineamiento y vestigios de montones de piedras, producto del barrido para habilitar el camino.

Precisamente, este último segmento está definido por alineamientos de piedras pequeñas que se ubican en los bordes del camino. La parte central se presenta despejada de piedras u otros elementos. Se trataría de una variante que también se encuentra en el sector de pampa adyacente de Cerro Mendoza; sin embargo, en el borde AL 27 y AL 28 se pueden definir segmentos de piedras pequeñas y medianas amontonadas a ambos lados del camino. Estos amontonamientos miden de 0.50 a 1 m de ancho. Esta parte posiblemente demostraría cómo era la superficie del terreno donde se emplaza el camino, ya que su estado de conservación es adecuado. La parte central está compuesta por arena suelta (ver figura 29).

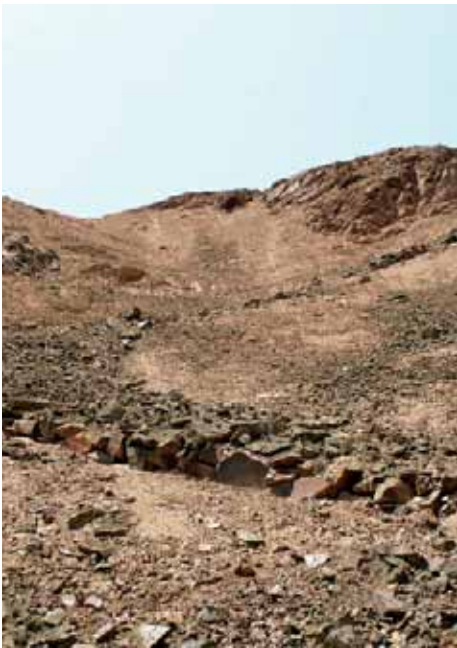
Fig. 30. Segmento VIII de Quebrada Culebrilla. Muro de contención del camino en su ascenso hacia el abra del Cerro Mendoza.

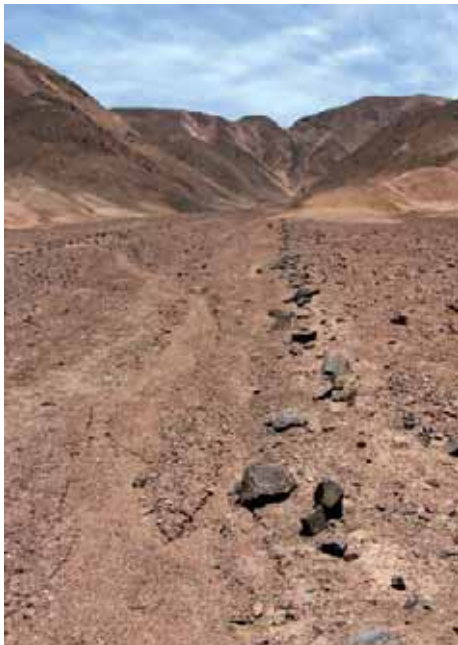
Fig. 31. Segmento I de la pampa adyacente de Cerro Mendoza. Alineamiento de piedras en la pampa; al fondo el paso en el abra.

*Alineamientos.* Se ha identificado un gran segmento que va desde el abra en el Cerro Mendoza hasta la Quebrada Topará. Se trata de alineamientos de piedras pequeñas que definen los bordes del camino. La parte central de la calzada de arena y tierra se presenta casi despejada de piedras u otros elementos. El alineamiento en la parte cercana a los terrenos de cultivo de la quebrada es como una variante debido a que se trata de piedras que marcan los bordes del camino, colocadas desordenadamente, sin secuencia alguna. Posiblemente responda al momento de limpiar la parte central del camino y colocar en los bordes las piedras extraídas, dejándolo así marcado o señalizado, como se observa en el Segmento VIII de la Quebrada Culebrilla. Lógicamente, hay bordes en el camino donde no hay alineamientos ya que el paso del tiempo los ha destruido, quedando solo como si fuera un desgaste del suelo. Por efectuar un registro detallado se ha definido hasta once bordes con alineamientos de piedras dispuestos en ambos lados del camino (ver figuras 31 y 32) (ver cuadro 113).

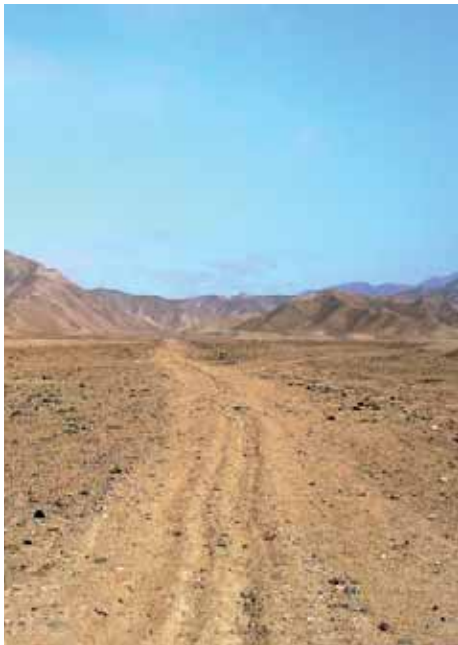
Fig. 32. Segmento I de la pampa adyacente de Cerro Mendoza. Camino definido por barrido y piedras hacia los lados.

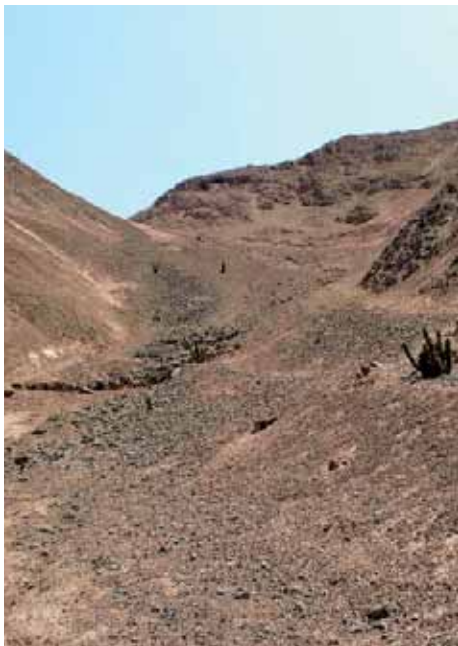
Fig. 33. Segmento I de la pampa adyacente de Cerro Mendoza. El abra de Cerro Mendoza y Escalera 1. En el lado derecho está la traza de la rampa de acceso.

*Escaleras y Peldaños.* Se registró un peldaño cerca al abra en el Cerro Mendoza, sobre una pendiente pronunciada de hasta 25°. Descendiendo por esta misma pendiente se ubica una escalera de doce peldaños que no presenta arquitectura de borde. Posiblemente, los peldaños llegaban hasta la cima, en el abra misma; puede tratarse en consecuencia de un solo segmento de escalera. Los peldaños están contruidos con piedras de mediano tamaño. Los pasos tienen entre 0.30 y 0.40 m de ancho y el contrapaso una altura de 0.20 m en promedio. Una particularidad de esta escalinata es que entre paso y paso hay 0.40 m de distancia en pendiente, rasgo que exige mayor esfuerzo al momento de ascender por ella y que bien podría haberse reducido de existir un escalón intermedio, para hacer más cómodas tanto la subida como la bajada (ver figura 33) (ver cuadro 115) (ver plano 17).

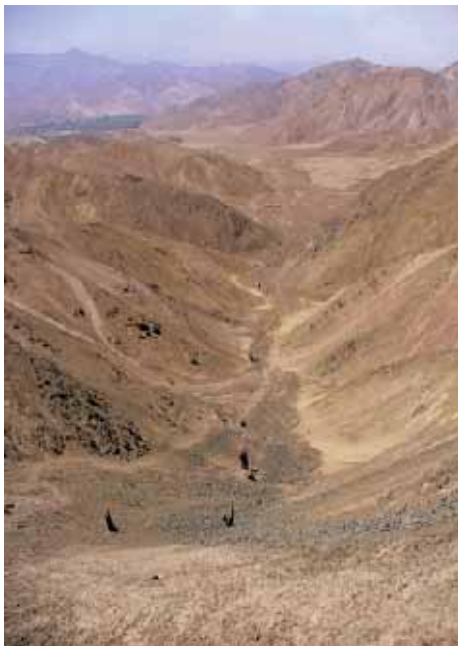
Fig. 34. Segmento I de la pampa adyacente de Cerro Mendoza. Camino descendiendo hacia la pampa, rumbo a la Quebrada Topará.

El camino cruza el abra o paso en el Cerro Mendoza, el cual es muy estrecho y desciende por unos escalones cuyos pasos son de 0.30 a 0.40 m de alto en promedio, hacia la pampa localizada al suroeste de este cerro, rumbo hacia la Quebrada Topará. Constantemente cae tierra desde la parte alta de la ladera del cerro, por esta razón los escalones y el muro de contención se hallan semienterrados (ver figura 34).

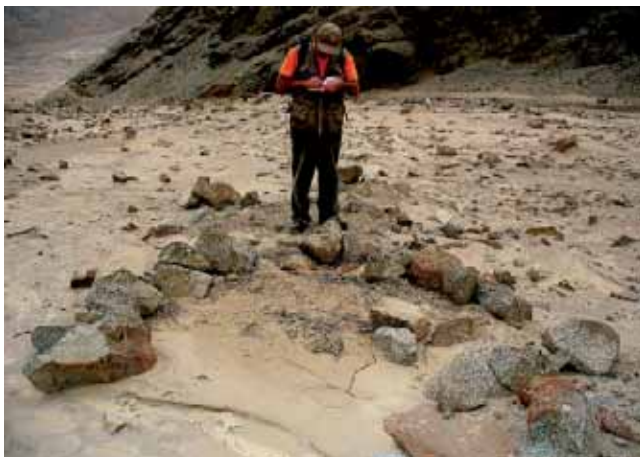
Fig. 35. Sitio Quebrada Incahuasi I. Obsérvese la disposición de la planta de la estructura.

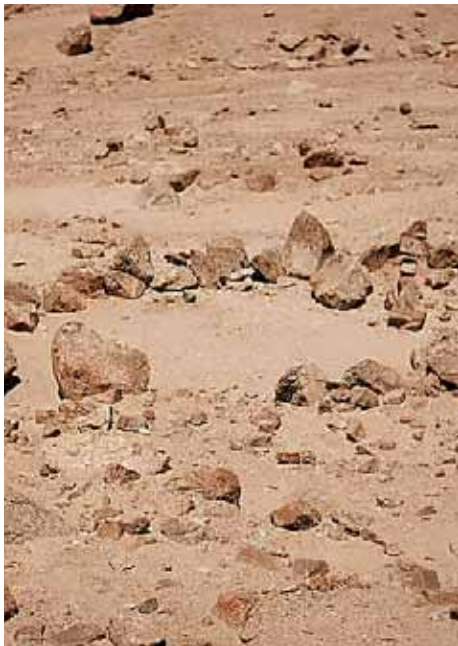
Fig. 38. Sitio Quebrada Incahuasi III. Uno de los componentes del sitio es de una estructura de planta semicircular.

El sitio se ubica en la margen derecha de la quebrada, a unos 5.30 km al sureste de Inkawasi de Lunahuaná, y a 1.8 km del sitio Quebrada Incahuasi II, sobre una terraza natural afectada por leves escorrentías. La terraza tiene una altura promedio de 1.50 m por encima del lecho de la quebrada. La superficie de la terraza está compuesta por grava y con piedras angulosas y cantos rodados de mediano y gran tamaño dispersos sobre ella. El sitio abarca una extensión aproximada de una hectárea. A 80 m al este se hallan las laderas del cerro (ver figura 38).

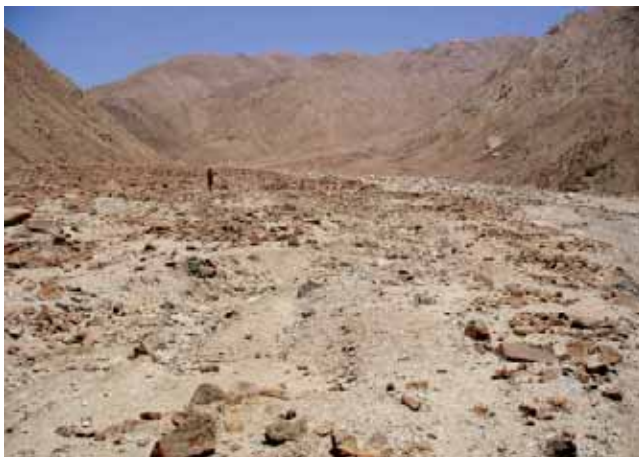
Fig. 41. Sitio Quebrada Incahuasi IV. Obsérvense los amontonamientos en la superficie.

Ubicada en la margen derecha de la quebrada y a 6 km al sur de Inkawasi de Lunahuaná y a 0.7 km del sitio Quebrada Incahuasi III. Está situada sobre una terraza natural de 1 m de alto, con una superficie delimitada hacia el este por las pendientes de los cerros de la quebrada y hacia el oeste por el cauce. Cubre un ancho aproximado de 150 m en su eje este-oeste y 300 m en su eje norte-sur, y sobre ella se emplazan acumulaciones de piedras angulosas de mediano y pequeño tamaño que forman una planta circular o semicircular con un diámetro aproximado de 0.50 a 1.60 m y con una altura promedio de 0.50 m. La parte central es mucho más prominente por la acumulación de piedras que se presentan dispersas hacia los lados y de menor altura hasta llegar al ras del suelo. Hay alrededor de treinta acumulaciones en una extensión aproximada de una hectárea, con cerámica en la superficie (ver figuras 41 y 42).

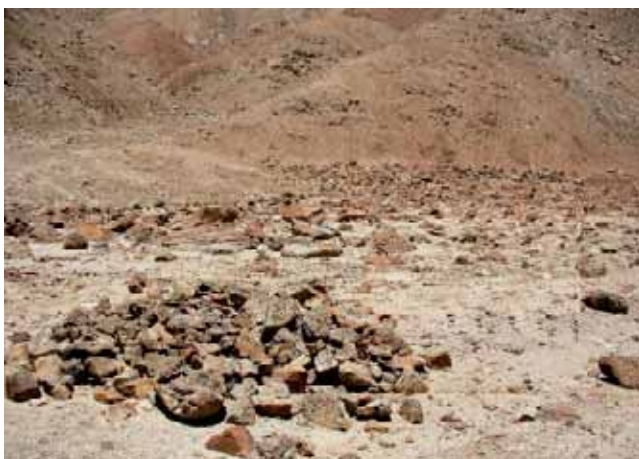
Fig. 42. Detalle de uno de los montones del sitio Quebrada Incahuasi IV.

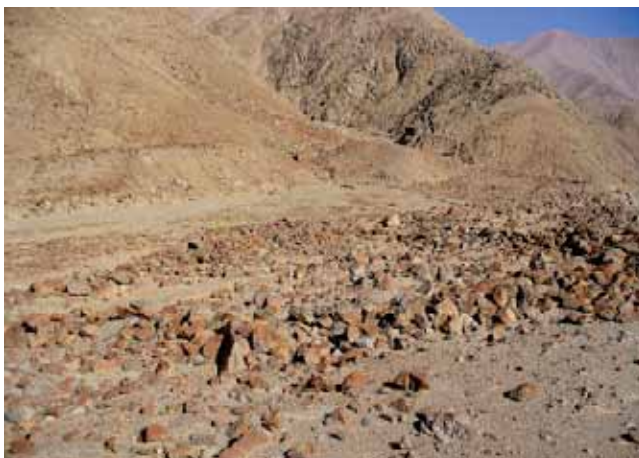
Fig. 43. Bases de pirca de posible corral del sitio Quebrada Incahuasi V.

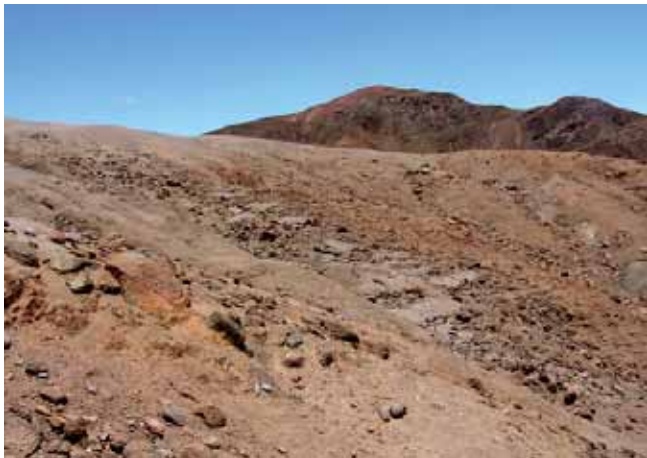
Fig. 46. Terrazas del sitio Quebrada Venturosa.

Venturosa. Los muros miden aproximadamente 0.80 m de ancho, 2.60 m de longitud, y 0.50 m de altura. Son colindantes y están distribuidos en el talud del cerro y en la cima de los cerros de baja altura (ver figuras 46 y 47).

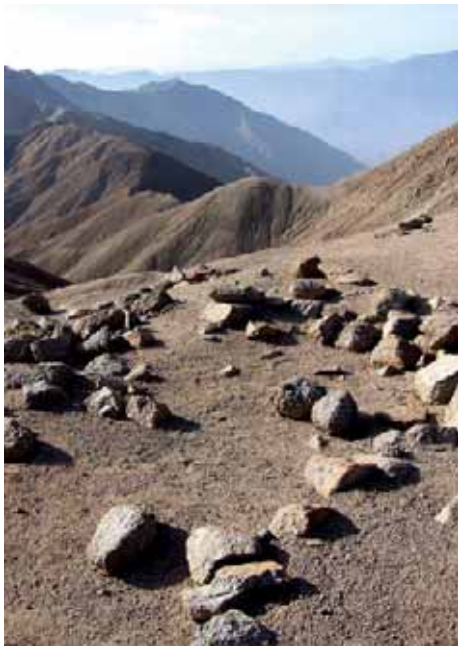
Fig. 47. Bases de recintos de planta semicircular en la cima de los cerros del sitio Quebrada Venturosa.

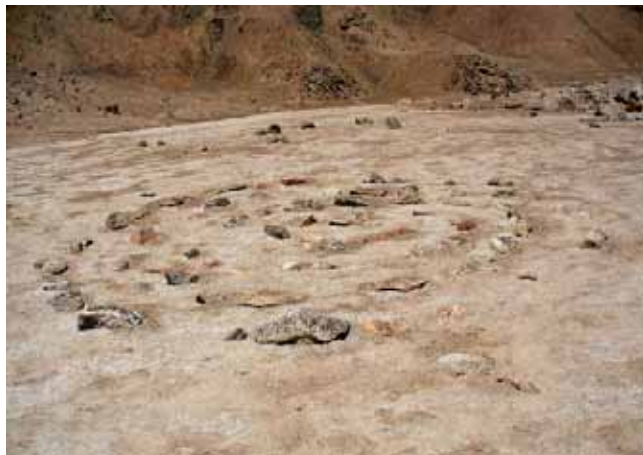
Fig. 48. Geoglifo Culebrilla. Obsérvese el diseño en espiral.

acumulaciones que aún se observan cerca de este para habilitar su trazo. Ha sido delineado mediante la colocación de piedras pequeñas, ligeramente aplanadas y alargadas una al lado de la otra, dejando una distancia de separación que va entre 0.5 y 0.10 m, generando así un diseño en forma de espiral (*Ibíd.* 2005:16-17) (ver figura 48).

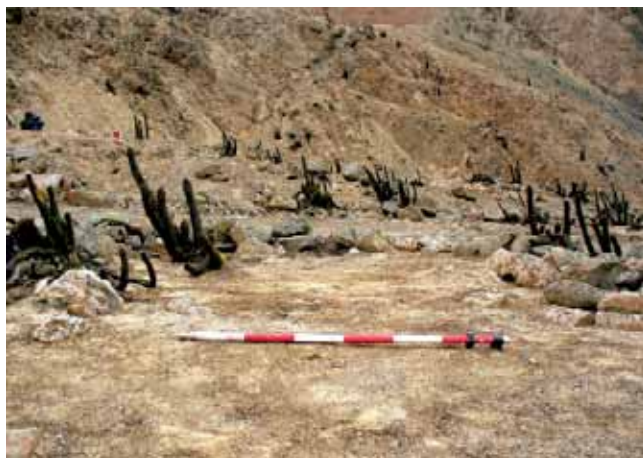
Fig. 49. Estructura rectangular.

Se localiza en la Quebrada Culebrilla aproximadamente a 18.28 km de Inkawasi de Lunahuaná, en una sección que no ha sido afectada por el huayco. Está en la parte baja que sigue a una formación rocosa elevada. Consta de restos de una estructura de planta rectangular construida con piedra semicantada. Su acceso está orientado hacia el norte. Los muros de piedra, al parecer, fueron de doble paramento. La estructura tiene aproximadamente 4.80 por 3 m de lado, y los muros tienen un grosor de 0.60 m y una altura no determinada. Se encuentra muy deteriorada (*Ibíd.* 2005: 16). Desde este sitio se tiene acceso a la cima de uno de los cerros de baja altura, ubicado aproximadamente a 30 m al noreste del sitio, para obtener un mayor dominio visual de la parte sur de la quebrada y los contrafuertes andinos del lado oeste (ver figura 49).

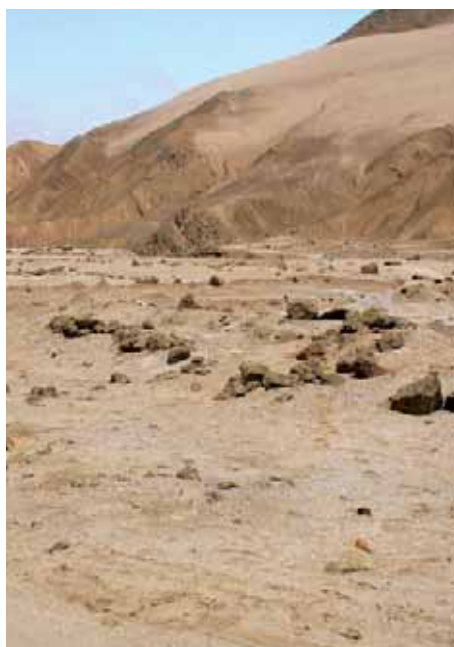
Fig. 52. Muro aislado a pocos metros del Segmento VIII de Quebrada Culebrilla.

Se encuentra en la margen izquierda de la Quebrada Culebrilla, a unos 11 m al este de la curva del Segmento VIII y cerca de 19.2 km de Inkawasi de Lunahuaná. Es un muro de 7 m de largo por 0.6 m de ancho aproximadamente, situado sobre una pequeña explanada en un terreno de arena gruesa de consistencia suelta. Está construido con piedras sin cantear dispuestas en una hilera orientada de noroeste a sureste (ver figura 52). Es difícil determinar si en algún momento formó parte de un recinto. No presenta asociación con otras construcciones o algunos restos en superficie, salvo su asociación al segmento de camino. Sin embargo, se halla en un lugar de dominio visual adecuado, desde donde se divisa la Quebrada Culebrilla por el este y el abra de Cerro Mendoza por el sur. Asimismo, desde aquí se tiene acceso inmediato a la cima del cerro contiguo de la Quebrada Culebrilla, donde se tiene un mayor dominio visual del área.

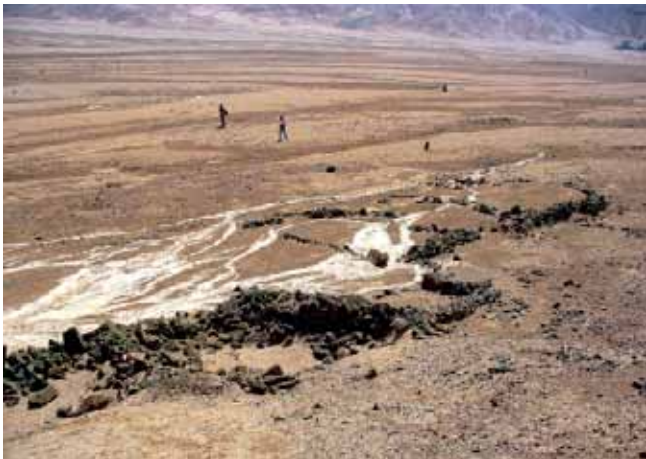
Fig. 54. Grupo B y parte del Grupo C del sitio arqueológico Pampa La Capilla.

El asentamiento presenta cinco grupos de habitaciones. El grupo A se compone de una estructura rectangular con acceso a la esquina sur de su muro este y tres recintos contiguos con vano de acceso orientado al este. El grupo está localizado en el extremo sur del asentamiento. El grupo B consta de tres estructuras semicirculares construidas una al lado de la otra y localizadas al norte del grupo A (ver figura 54). Los muros conservan una altura de 0.60 x 0.50 m de ancho. El grupo C consiste en tres recintos semirectangulares contiguos y ubicados al norte del grupo B y al este de la base del cerro. En las esquinas de sus muros presentan acceso orientado hacia el lado este. El grupo D es un grupo de siete recintos de forma semi-
