NUEVOS CENTROS DE ALMACENAMIENTO INCA EN HUÁNUCO PAMPA

*Lic. Carlo José Alonso Ordóñez Inga
Director del Proyecto Integral Huánuco Pampa
Proyecto Qhapaq Ñan – Sede Nacional*

Resumen:

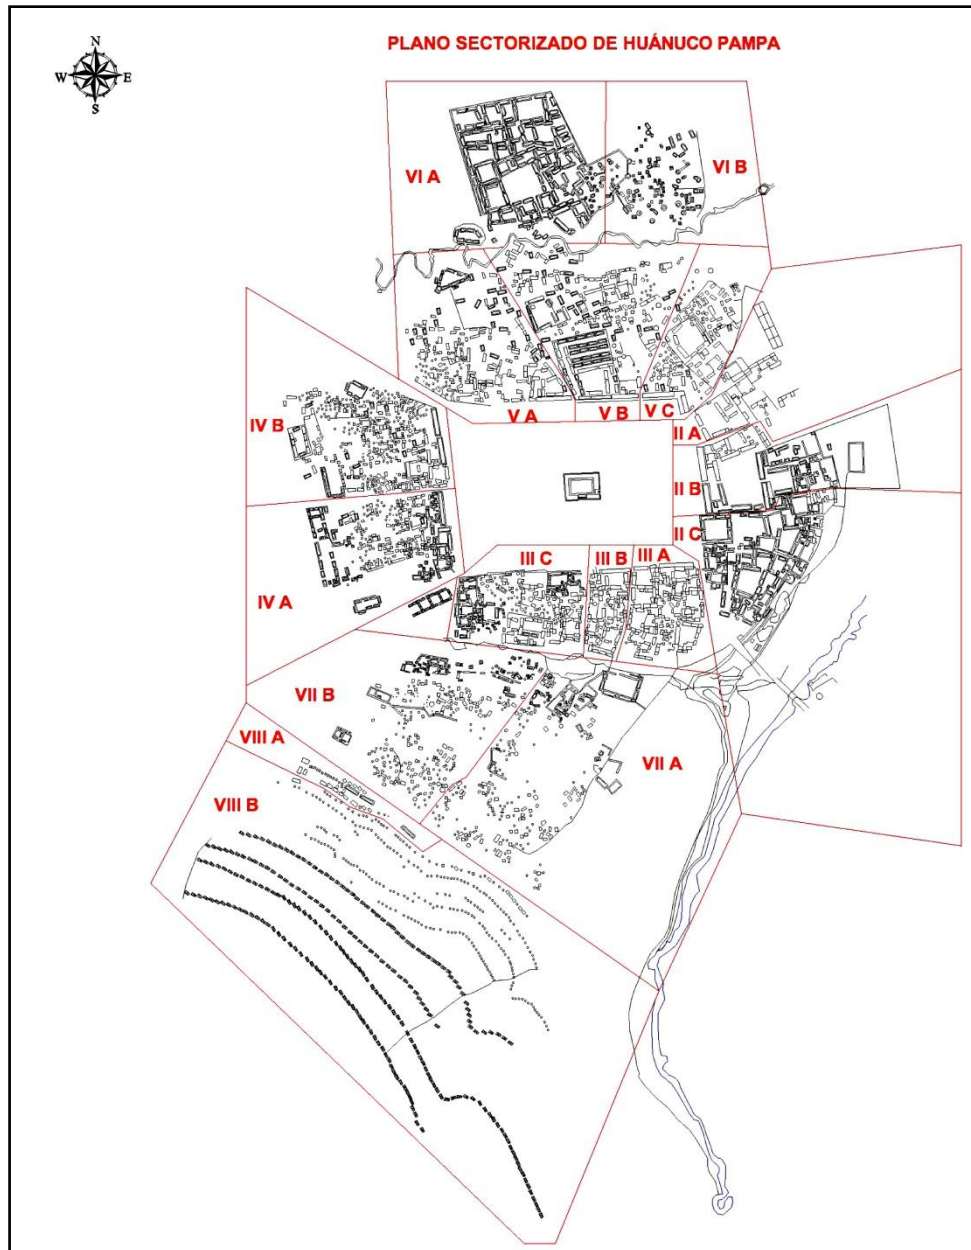
Fig. 01: Plano general del área nuclear de Huánuco Pampa, nótese el emplazamiento de las colcas en el Sector VIIIB. Tomado de Craig Morris y Donald Thompson (1985) y digitalizado por Ordóñez (2007).

Uno de sus investigadores más reconocidos es el arqueólogo norteamericano Craig Morris (1985), quien dividió Huánuco Pampa en ocho zonas o sectores e identificó 497 colcas en el Sector VIII B, sin embargo, como se detallará más adelante, no fue el único centro de almacenamiento inca que funcionó en esta capital provincial. Pero antes, para una mejor comprensión de la investigación, se describe brevemente cada una de las zonas o sectores:

Zona o Sector VIII: se sitúa sobre la ladera de una colina conocida localmente como cerro *Qollqa*, al suroeste del sitio y comprende casi quinientas construcciones con funciones de almacenamiento conocidas como colcas, éstas poseen plantas de forma circular y rectangular que sirvieron para guardar granos de maíz en jarras, tubérculos, tejidos, ojotas, armas, etc.

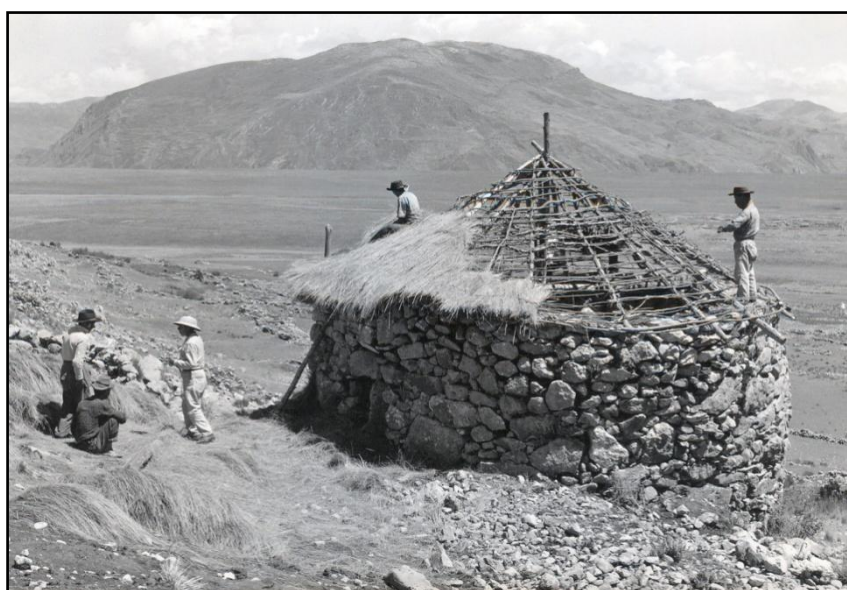
Fig. 02: Techado de una colca circular después de los trabajos de limpieza y consolidación dirigidos por John Murra en Huánuco Pampa (Foto de Luis Barreda Murillo, 1965).

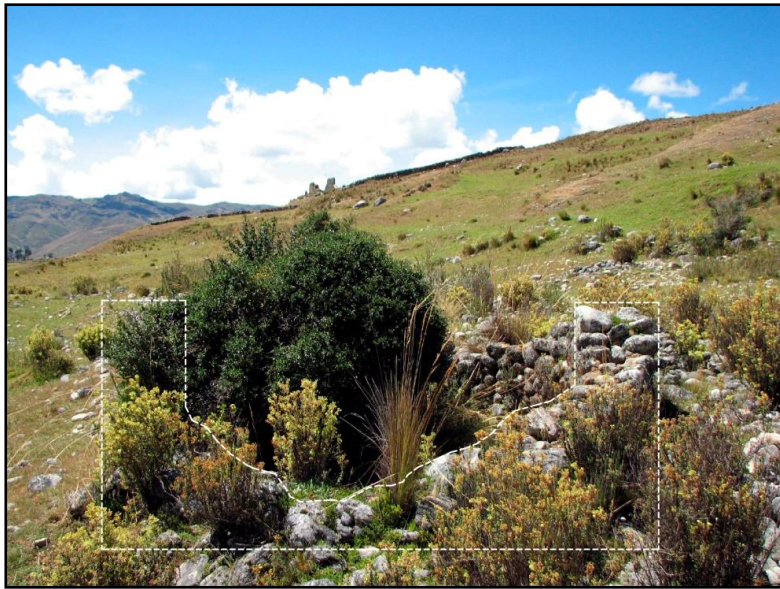
Fig. 03: Una de las colcas de Muruwain, nótese el mal estado de conservación.

El espacio donde se emplazan estos posibles depósitos ha sido aterrazado, pudiéndose observar hasta cinco niveles escalonados. Sobre estas terrazas se observan aún los restos de algunos muros rústicos, de doble paramento con relleno de piedras más pequeñas y barro, que conforman unidades arquitectónicas cuadrangulares y circulares, siendo estas últimas semejantes a las colcas del núcleo urbano de Huánuco Pampa.

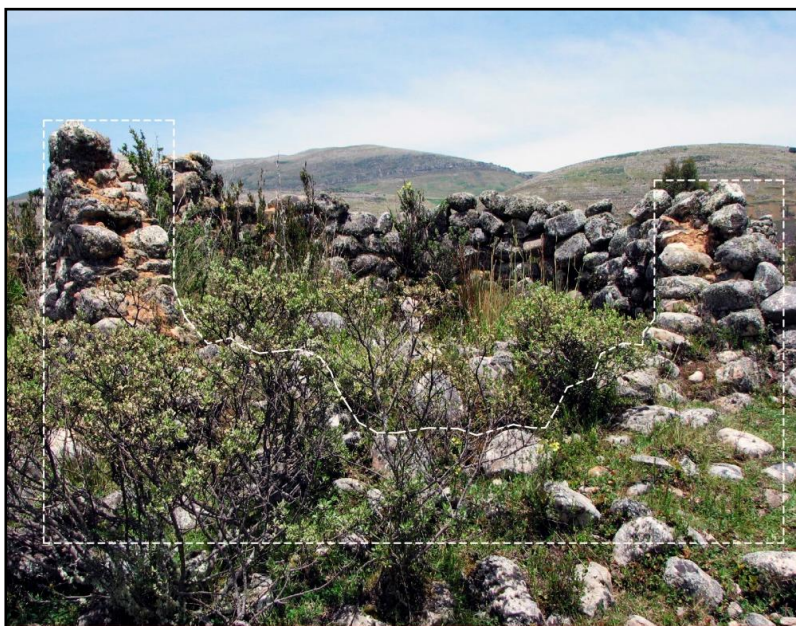
Fig. 04: Una de las pocas colcas que se conservan en Chumipata, nótese la técnica constructiva de los muros similar a los de Muruwain

Se localizan a 6.3 Km al noreste de las colcas de Huánuco Pampa, sobre la misma altiplanicie. Estas se componen de los restos de seis recintos circulares divididos en dos filas de tres cada una y alineados uno frente al otro. La técnica constructiva de los muros es doble con relleno, estos miden 1.5 m de altura y tienen un diámetro de 3.40 m aproximadamente. En este sitio existen algunos elementos simbólicos como huancas, piedras y rocas con hoyos que le otorgan un carácter singular, toda vez que representan un espacio ceremonial.

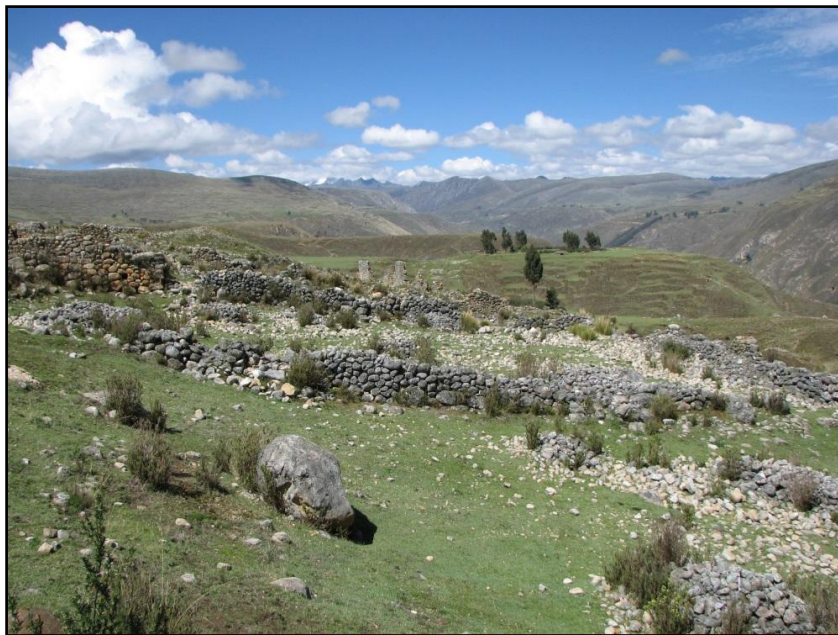
Fig. 05: Vista panorámica de Wisajirkan

Este conjunto arquitectónico se encuentra emplazado en una ladera que ha sido aterrazada y está compuesto por un muro perimétrico cuya altura máxima alcanza los 4.6 m, con subdivisiones que forman cinco grandes espacios, de los cuales destaca el extremo oeste donde se encuentran ubicadas las bases de piedra de cuarenta y tres recintos, cuyas dimensiones promedio son 4.3 m de largo por 2.8 m de ancho, los mismos que están dispuestos en hileras de diez, presentando vanos de acceso orientados al sur en la parte central de los muros. Preliminarmente se ha catalogado este último sitio como otras colcas, sin embargo el patrón arquitectónico nos hace pensar también que puede ser un sitio del Horizonte Medio, similar a uno de los sectores de Piquillakta en Cusco. Excavaciones futuras ayudarán a dilucidar su cronología.
