LAS PIRÁMIDES CON RAMPA DE PACHACAMAC

Las pirámides con rampa (PCR)

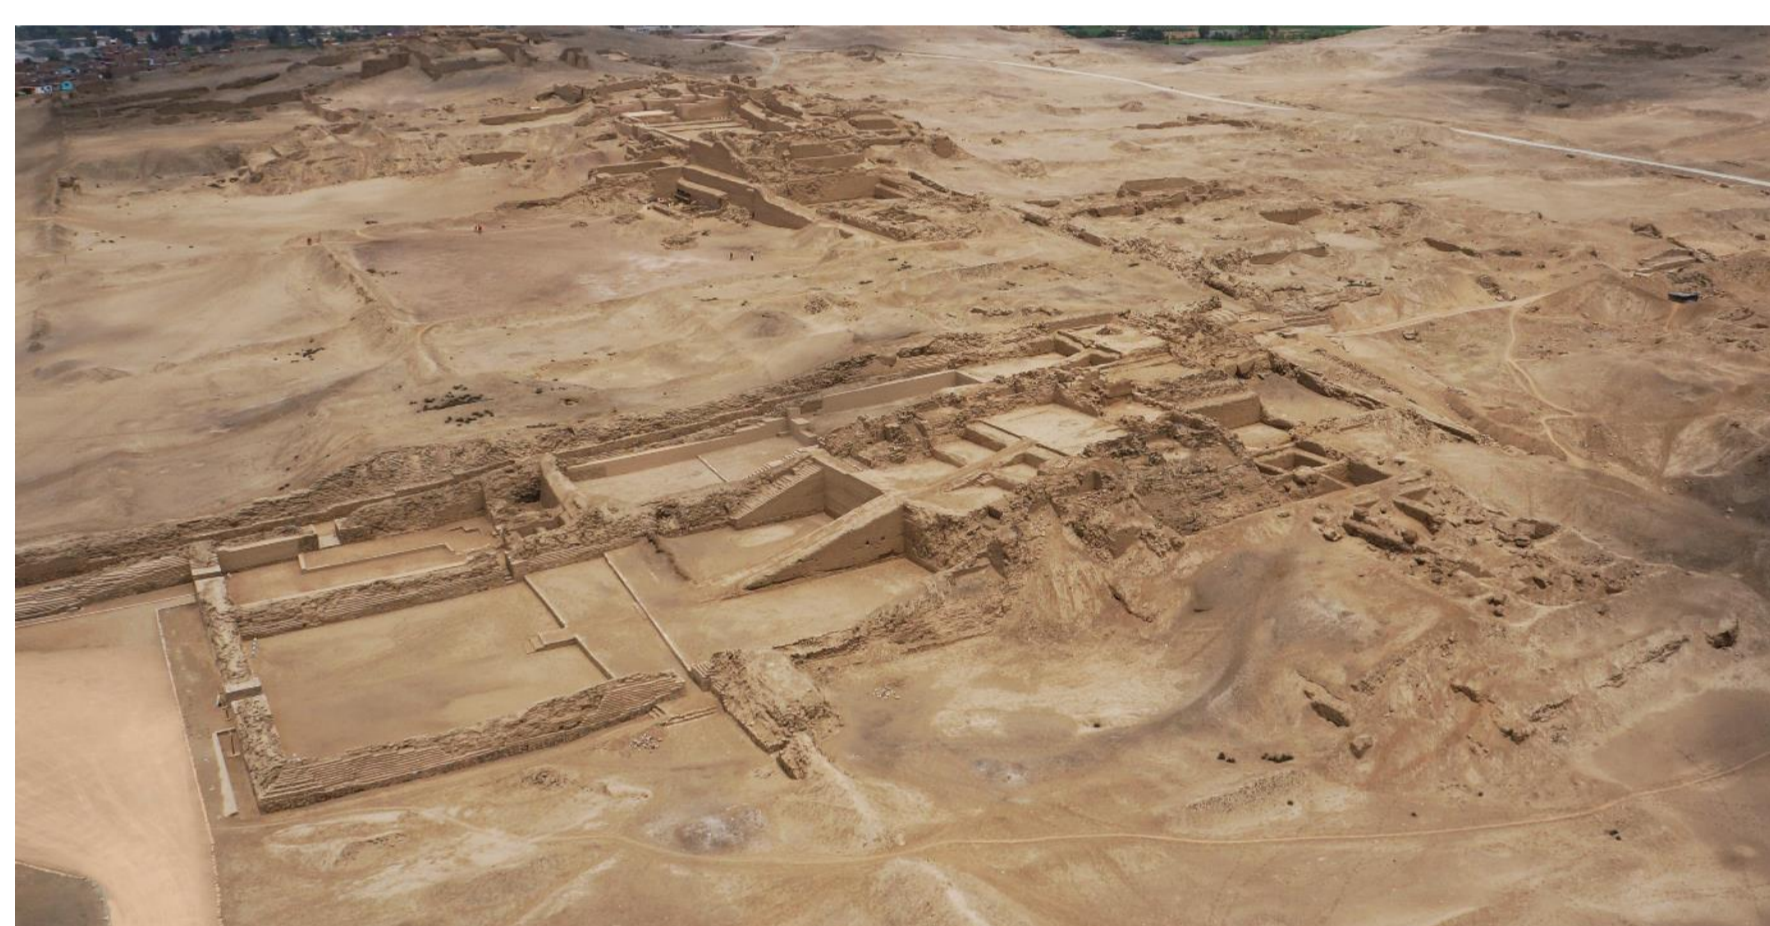
Vista aérea de la Pirámide con rampa 1

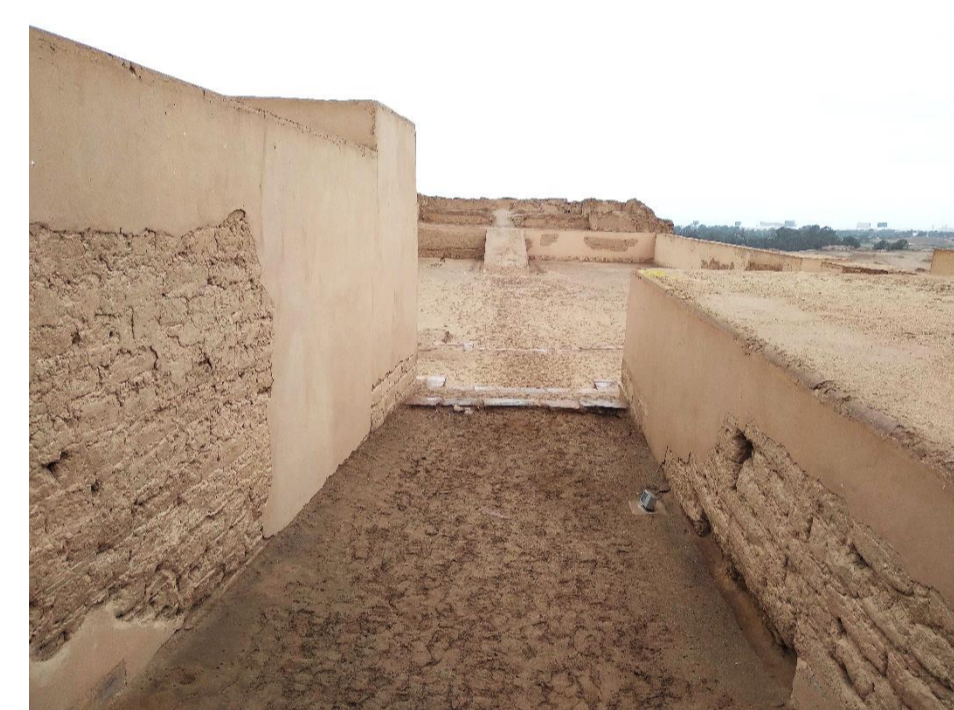
Ingreso principal

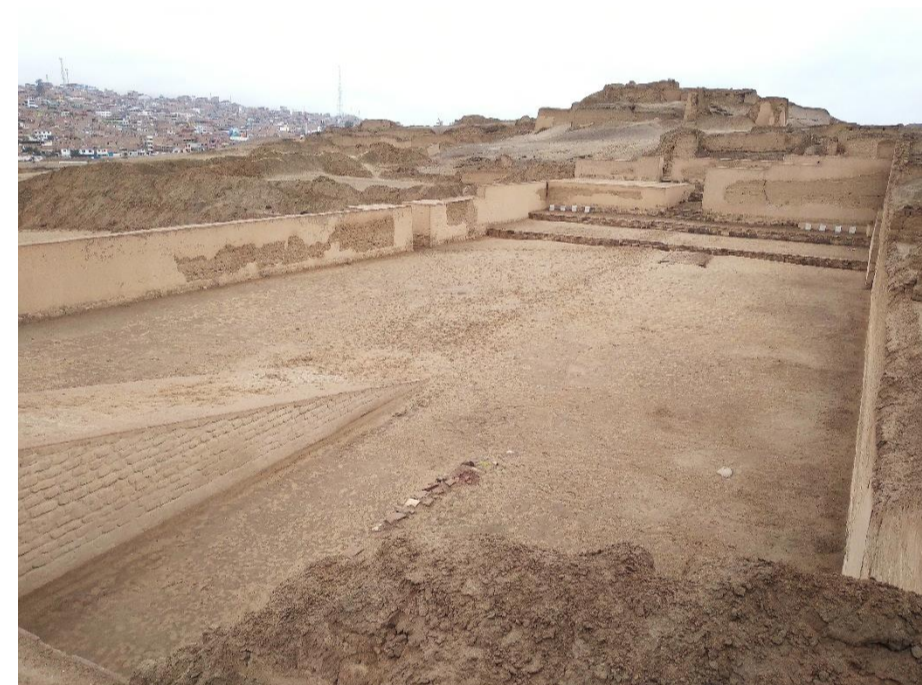
Patio principal

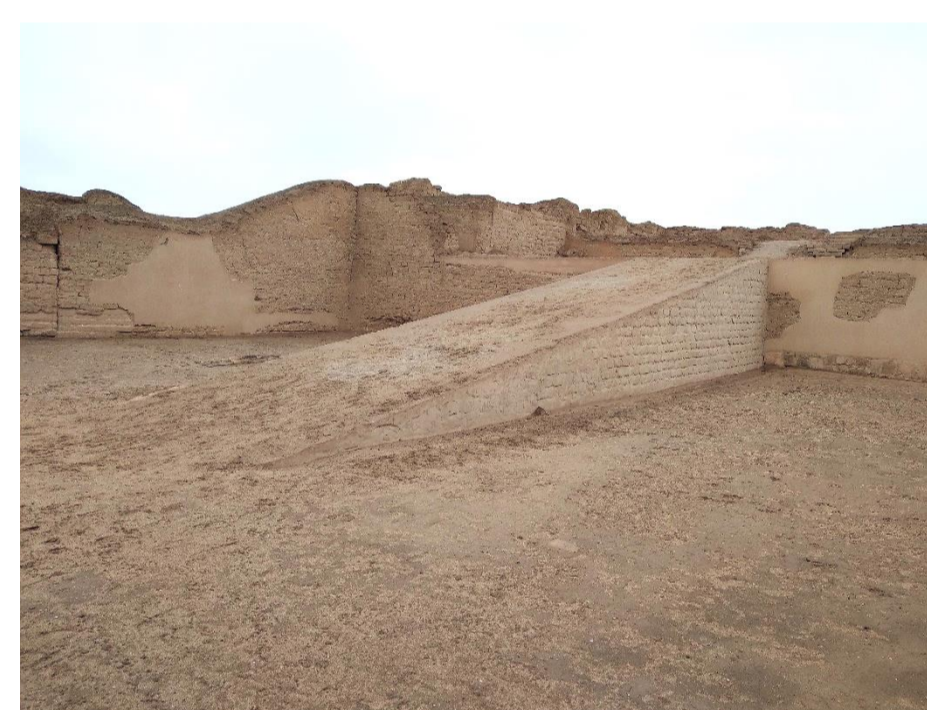
Rampa

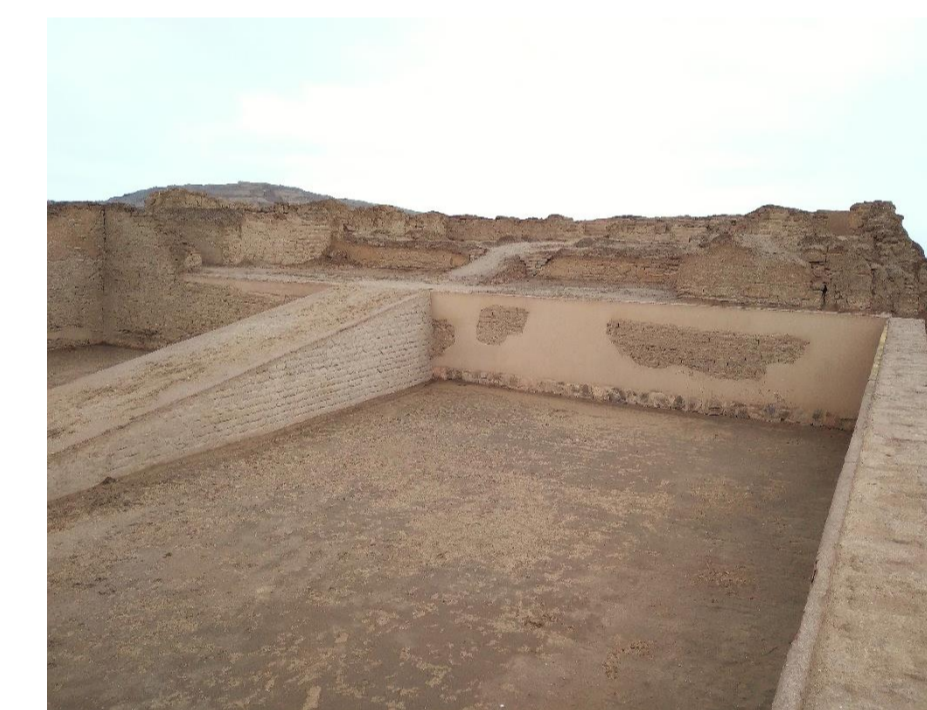
Volumen aterrazado

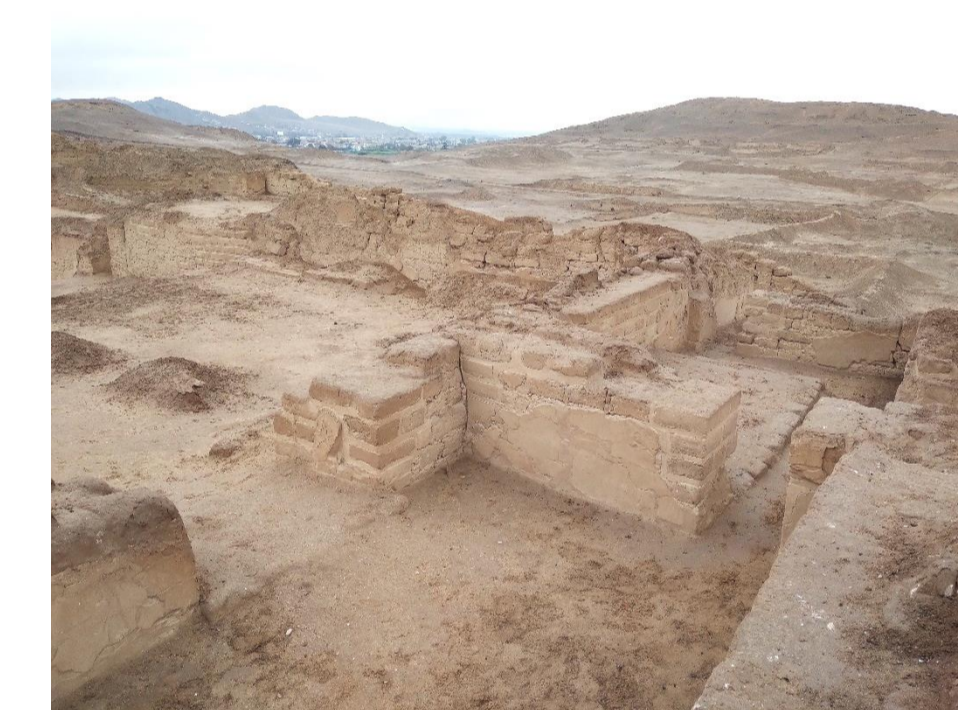
Recintos
